Betreft: **Verzoek aanvullende informatie Vijverhofstraat, Zomerhofstraat en Schoterbosstraat te Rotterdam**  
Kenmerk: **ODH224589**  
Zaaknummer: **00618781**

Op 28 januari hebben wij van u een verzoek om aanvullende informatie ontvangen ten aangaande van zaaknummer 00618781. De zaak betreft een ontheffingsaanvraag in het kader van de Wet natuurbescherming voor sloopwerkzaamheden aan de Vijverhofstraat, Schoterbosstraat en Zomerhofstraat te Rotterdam. De aanvraag dient op 9 punten aangevuld te worden. In onderstaande beantwoorden wij uw vragen (weergegeven in italics):

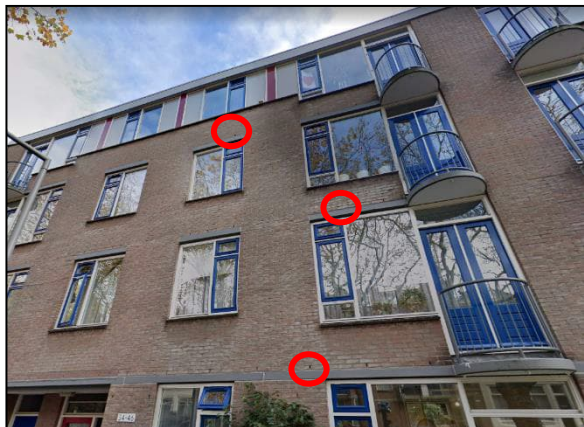
**Figuur 5.** Bebouwing aan de Teilingerstraat 34-46. Enkele open stootvoegen zijn ter illustratie aangegeven met een rode cirkel.

De huidige bebouwing is gelegen te midden van panden die grotendeels tussen circa 1880 en 1990 zijn gebouwd. De panden in de omliggende wijk bevatten naar verwachting een overmaat van vleermuisgeschikte ruimtes in de spouw en onder het dak. Het merendeel van de panden is opgetrokken uit baksteen, heeft open stootvoegen rondom de kozijnen en een daklijst of dakpannen dak (figuur 5 en 6). Daarbij wordt voor de verloren gaande vleermuisverblijfplaats een overmaat aan compensatie aangebracht in de nieuwbouw. In de overige bebouwing die verloren gaat zijn geen vleermuisverblijfplaatsen waargenomen. Ecologisch gezien is er geen reden om aan te nemen dat de voorgenomen ingreep een effect heeft op de lokale vleermuispopulatie.

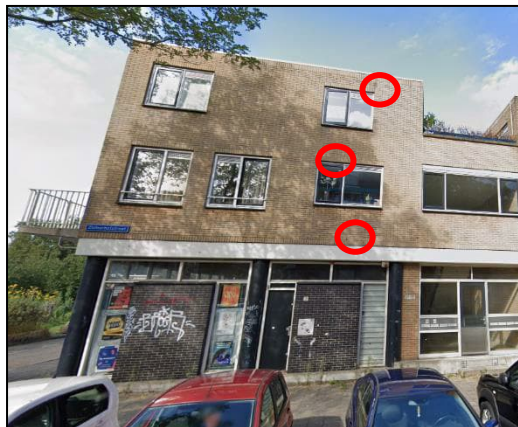
**Figuur 6.** Bebouwing ter hoogte van de Zomerhofstraat 9. Enkele open stootvoegen zijn ter illustratie aangegeven met een rode cirkel.
