Bijlage 1
aeres milieu

Verkennend bodemonderzoek
Kapelstraat Zuid 35A te Veldhoven
Gemeente Veldhoven

Aeres Milieu Projectnummer : AM23587
Status rapport : Definitief (versie 1)
Datum : 2-2-2024

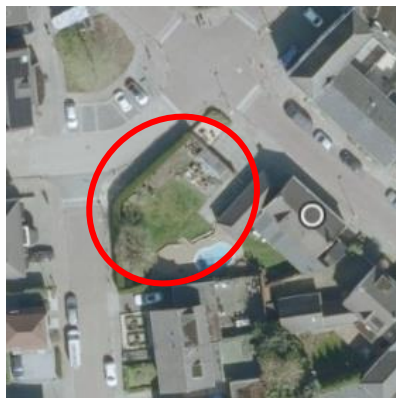
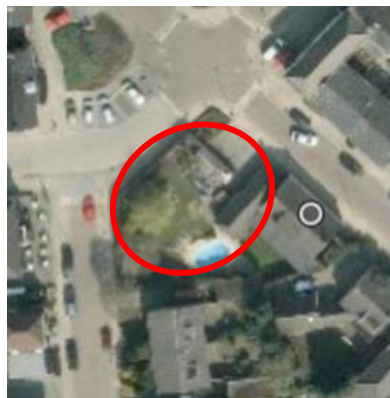
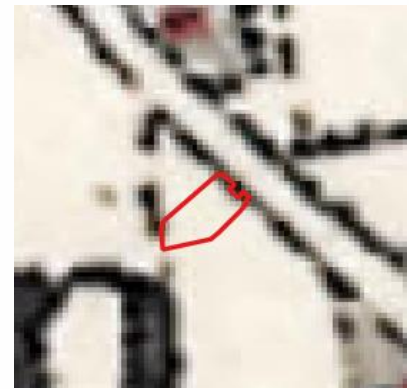
Afbeelding 3: geraadpleegde historische kaarten (bron kaarten: topotijdreis.nl)

In het kader van het vooronderzoek zijn historisch kaartmateriaal en satellietbeelden bestudeerd. Uit kaartmateriaal van de geraadpleegde historische kaarten is af te leiden dat de onderzoekslocatie in de periode 1963 tot en met 1980 gedeeltelijk bebouwd is geweest. Het historisch kaartmateriaal van voor 1963 geeft een onbebouwd plangebied weer. Na 1980 is de bebouwing binnen het plangebied niet meer zichtbaar. Op de satellietbeelden is te zien dat er binnen het plangebied overkapte opstallen aanwezig waren. Tevens is er op de satellietbeelden zichtbaar dat een gedeelte van het terrein bestraat is met klinkers en een gedeelte uit groen (gras en struiken) bestaat.

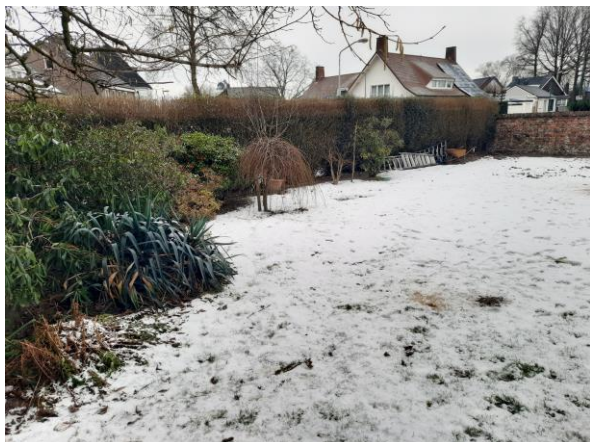
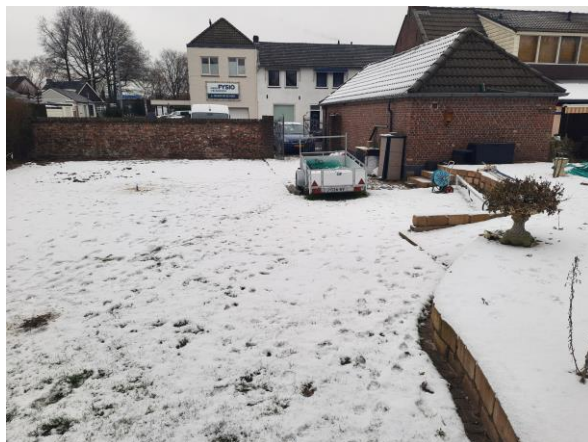
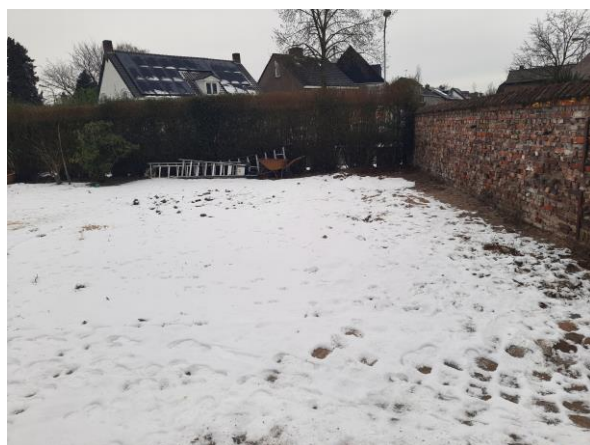
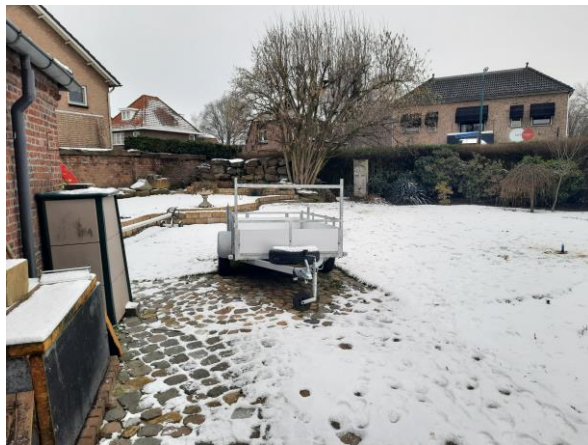
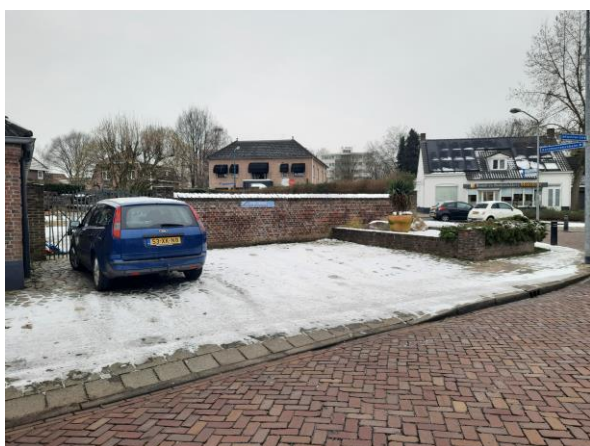
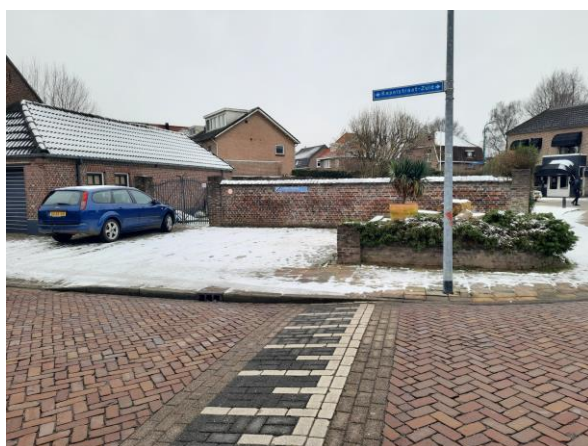
Foto's onderzoekslocatie

De locatie bestaat deels uit een parkeerplek verhard met keien. Deze parkeerplaats is gelegen aan de weg met een oprit met poort. Binnen de poort bevindt zich een tuin bestaande uit gras met borders en een verhoogd terras (voorzien van klinkers).

Er zijn geen waarnemingen gedaan die wijzen op de aanwezigheid van bodemverontreinigingen of bronnen van verontreinigingen. Tijdens de veldinspectie is op het terrein geen asbestverdacht materiaal aangetroffen.

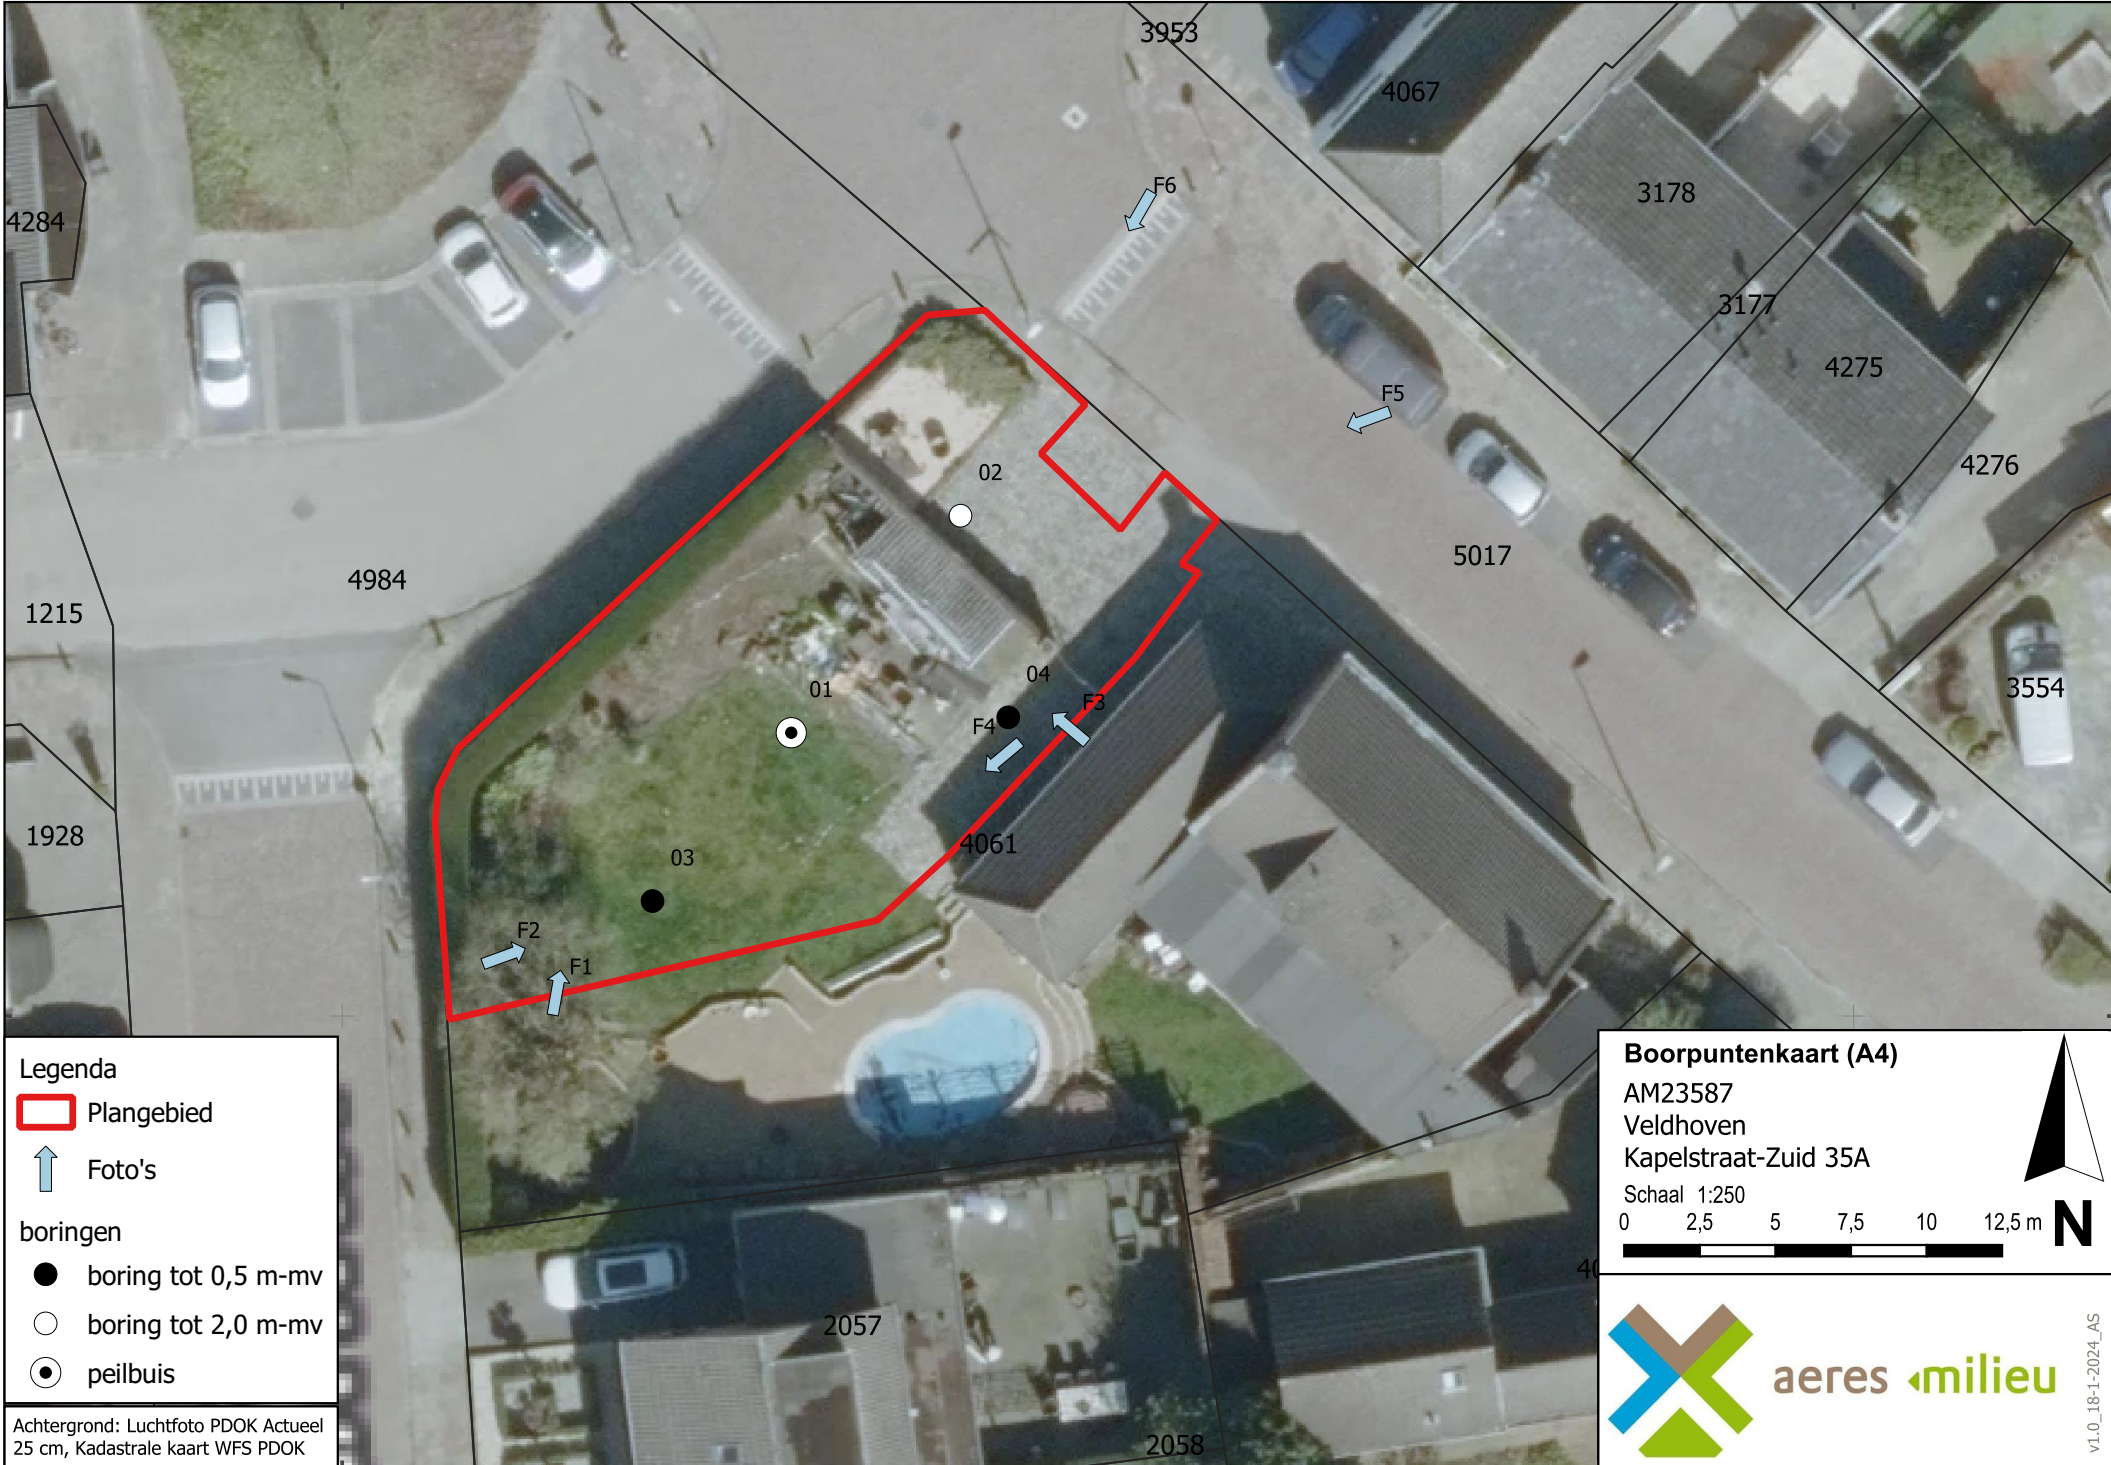
Situatietekening onderzoekslocatie met boorpunten

De boringen zijn verricht met behulp van de Edelmanboor (\emptyset 7 of 10 cm). Zie voor de boorpuntlocaties bijlage 3.

Gebaseerd op de diepte en stroming van het freatisch grondwater is een boring afgewerkt met een peilbuis (zie bijlage 2). Deze is centraal op de onderzoekslocatie geplaatst, ter plaatse van boorpunt 1. De bovenkant van het peilbuisfilter is onder de aangetroffen grondwaterstand geplaatst. Tijdens de installatie van de peilbuis is geen werkwater gebruikt.
