Quickscan flora en fauna i.h.k.v. renovatie ontvangstkelder + aanleg tijdelijke pompinstallatie RWZI Nieuwveer

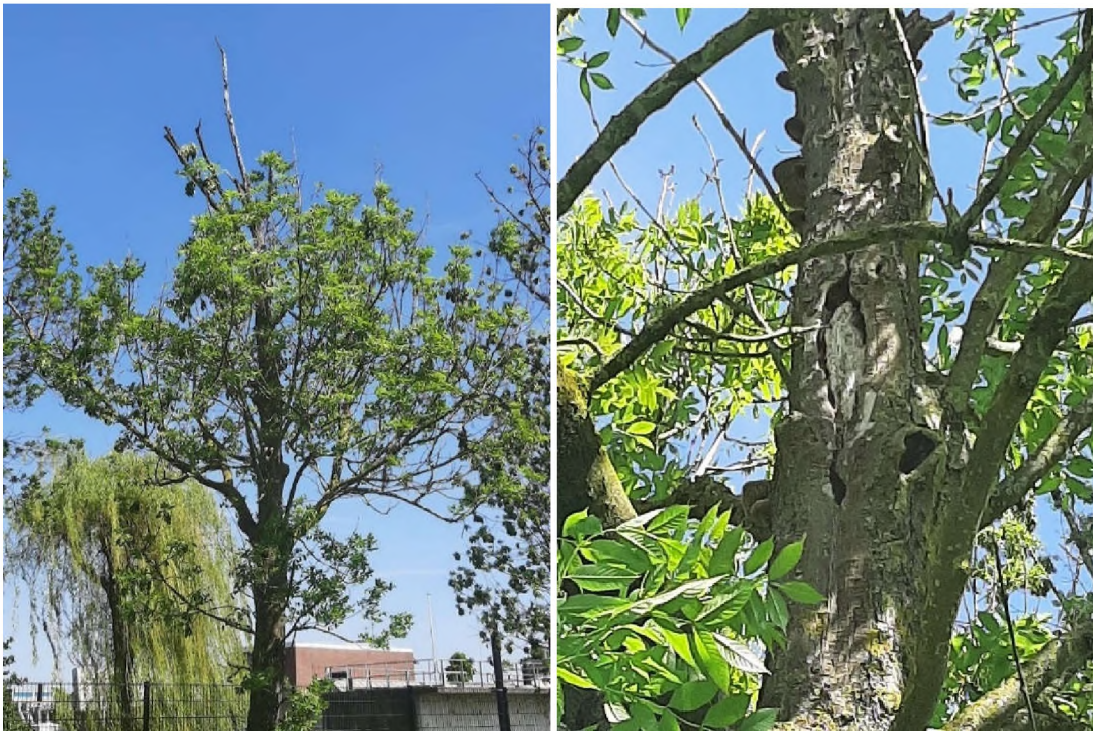
Er zijn geen vogelnesten in/aan gebouwen of in bomen op en/of direct grenzend aan het projectterrein aangetroffen. Ook zijn geen (sporen van) vleermuizen in de gebouwen aangetroffen. Wel zijn in het vijzelgebouw op enkele plaatsen (kleine) openingen in de voegen gesignaleerd, welke mogelijk gebruikt kunnen worden door vleermuizen als verblijfplaats (afhankelijk van de ruimte die erachter zit). Daarnaast zijn holten en loszittende schors aangetroffen in één van de bomen binnen het werkterrein. De boom, een Gewone es, biedt daarom potentiële verblijfplaatsen voor vleermuizen.

Boom (Gewone es) met holten en loszittende schors

Vanuit de NDFF zijn geen waarnemingen bekend van vleermuizen. De gebouwen binnen het projectgebied zijn op het eerste gezicht niet interessant voor vleermuizen. Het vijzelgebouw had in potentie geschikt kunnen zijn als verblijfplaats voor vleermuizen door enkele openingen in de voegen. Onderzoek heeft echter uitgewezen dat hier geen vleermuizen verbleven en in de (nabije) toekomst is dat ook uitgesloten doordat de openingen na dit onderzoek zijn dichtgemaakt. In een boom (Gewone es) op het terrein net buiten de RWZI, is sprake van loszittende schors en zijn holten gesignaleerd. Hierdoor kan het zijn dat de boom door vleermuizen wordt gebruikt als verblijfplaats. De boom wordt niet gekapt en/of gesnoeid, dus blijft in stand voor de evt. functionaliteit als verblijfplaats voor vleermuizen. Daarom is aanvullend onderzoek naar de functionaliteit van de boom voor vleermuizen niet nodig.

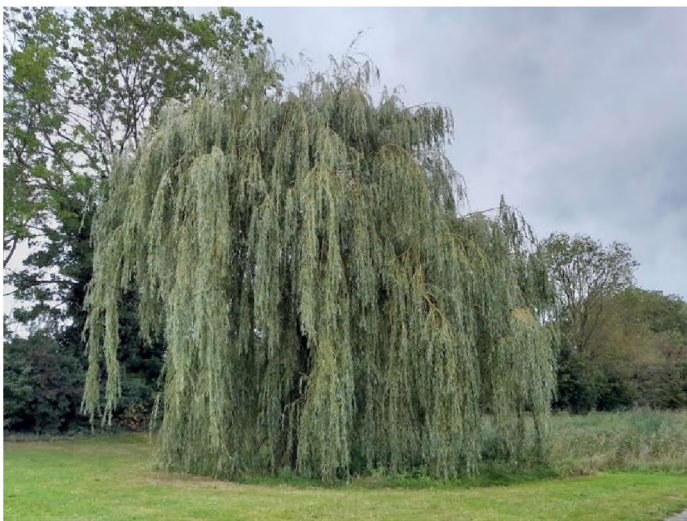
In de treurwilg zijn geen nesten van vogels aangetroffen. Ook zijn geen holen of loszittend schors aangetroffen.

(Mogelijk) te kappen treurwilg

Er zijn tijdens de verschillende veldbezoeken geen (jaarrond beschermd) nesten aangetroffen. Dit is echter maar een momentopname en kan bij een volgend bezoek weer anders zijn. De gebouwen binnen het projectgebied zijn niet interessant voor gebouw bewonende vogelsoorten. De aanwezige bomen en struiken kunnen voor vogels echter wel interessant zijn om te nestelen. Voor de werkzaamheden hoeven echter geen bomen en struiken gekapt en/of gesnoeid te worden, zodat evt. (toekomstige) nestlocaties niet worden aangetast. Ook de treurwilg hoeft hoogstwaarschijnlijk niet te worden gekapt. Mocht blijken dat dit toch noodzakelijk is, dan moet vooraf gecheckt worden op evt. aanwezige nesten. Bij aanwezigheid van nesten mag de boom niet gekapt worden, maar pas nadat de jongen zijn uitgevlogen. Bij het aantreffen van een jaarrond beschermd nest mag de boom niet gekapt worden.
