Aanvullende gegevens tbv aanvraag omgevingsvergunning afdamming voorboezem nabij Weijpoortsemolen te Nieuwerbrug

Hieronder vindt u de gevraagde antwoorden en extra beeldmateriaal na aanleiding van het verzoek om extra gegevens aan te leveren omschreven in uw brief HDSR410935 d.d. 22 mei 2024.

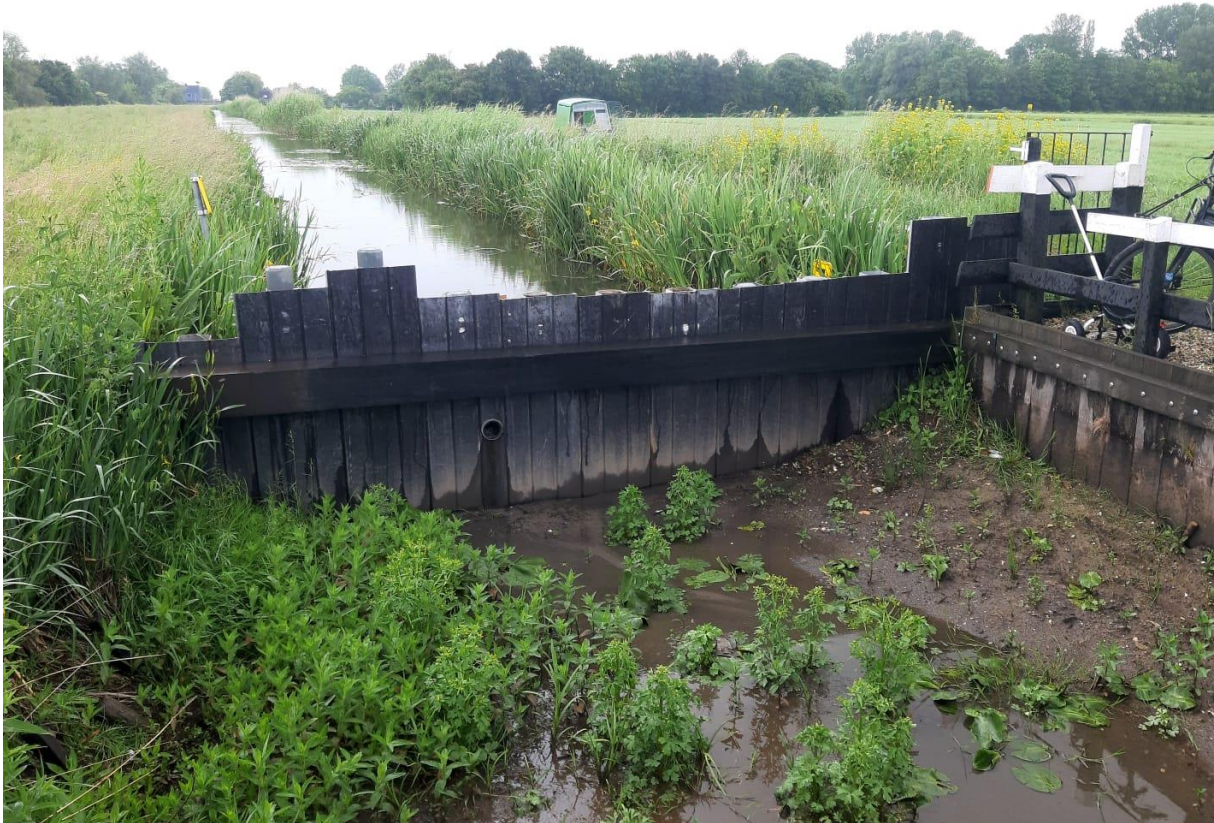
Kunststof afdamming met inlaat voorziening in het damwand

1. Gegevens van geplaatste damwand
 - Damwand van kunststof damwand
 - Breedte totale damwand is Ca 6.00m, ca 0.80m per kant in de kade
 - De lengte van het damwand is in het midden van de vaart ca 3.50m lang, oplopend naar de kant ca 3.00m lang

- Damwand voorzien van inlaat met handmatig bedienbare schuif, inlaat Ø125mm
2. Datum dat de damwand weer verwijderd zal worden
Deze datum is nog niet bekend of inzichtelijk en van meerdere factoren / instanties afhankelijk.
Om het onderloopshoed probleem op te lossen zal er een restauratiesubsidie aangevraagd moeten worden en zal moleneigenaar Rijnlandse Molenstichting zelf het resterende budget (welke niet gesubsidieerd wordt) bij elkaar sparen.
De urgentie bij de molen is hoog gezien de ontstane sinkholes.
Het streven is in de loop van 2025 de restauratie aan te vangen en verwacht wordt ca 8 maanden de restauratie uit te voeren.

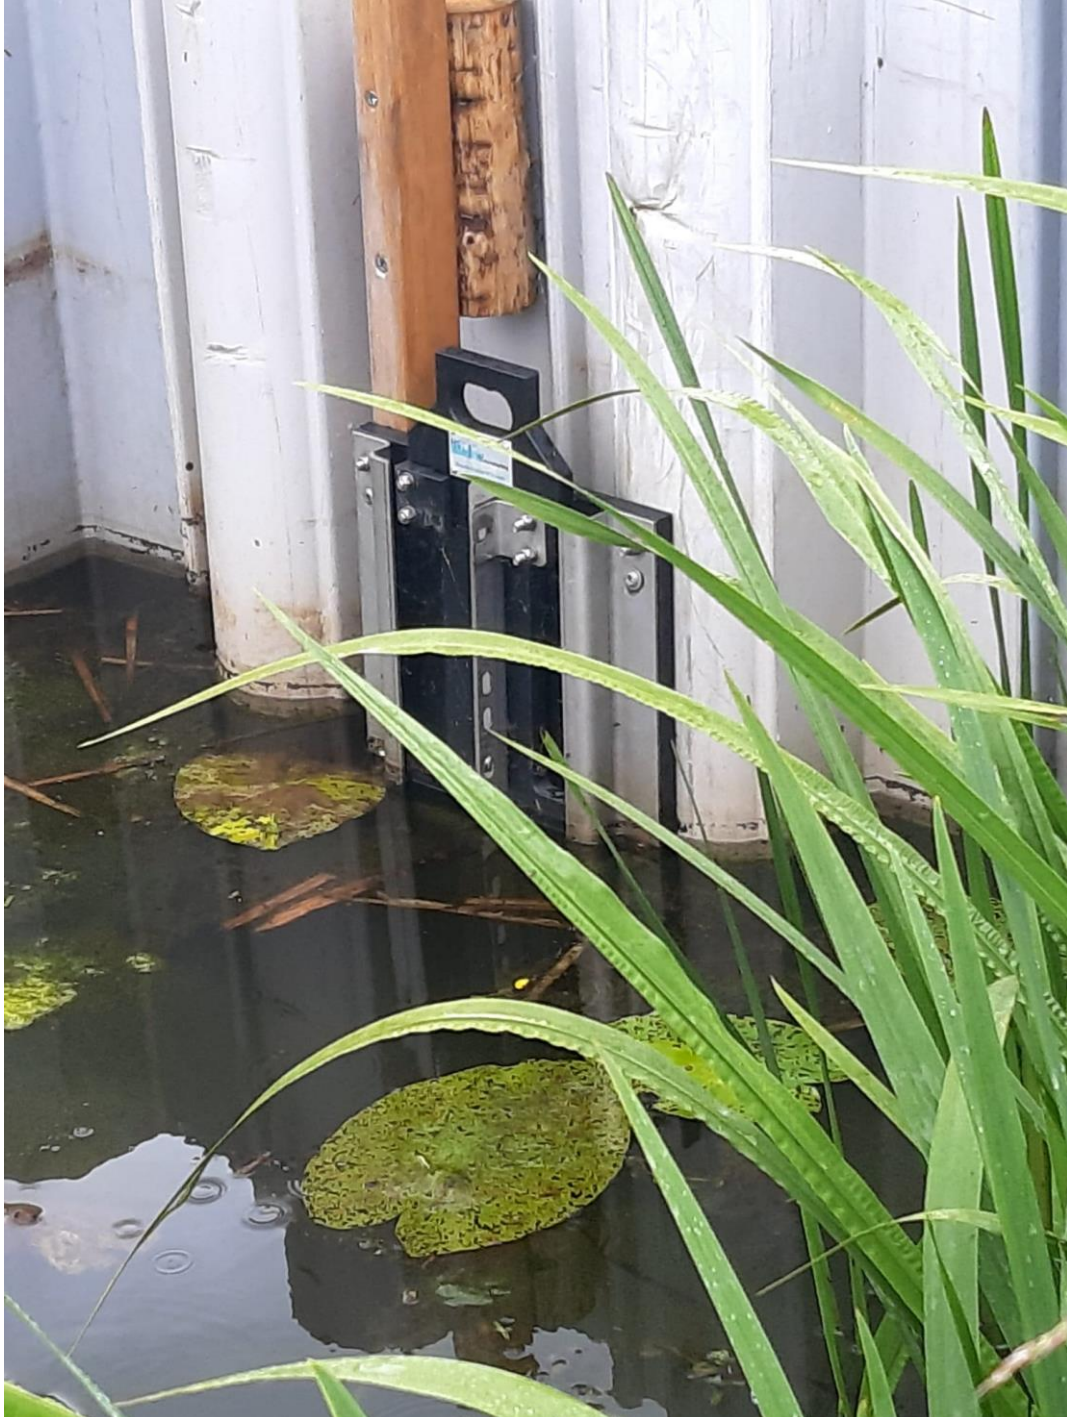
Handmatig bedienbare inlaat voorziening

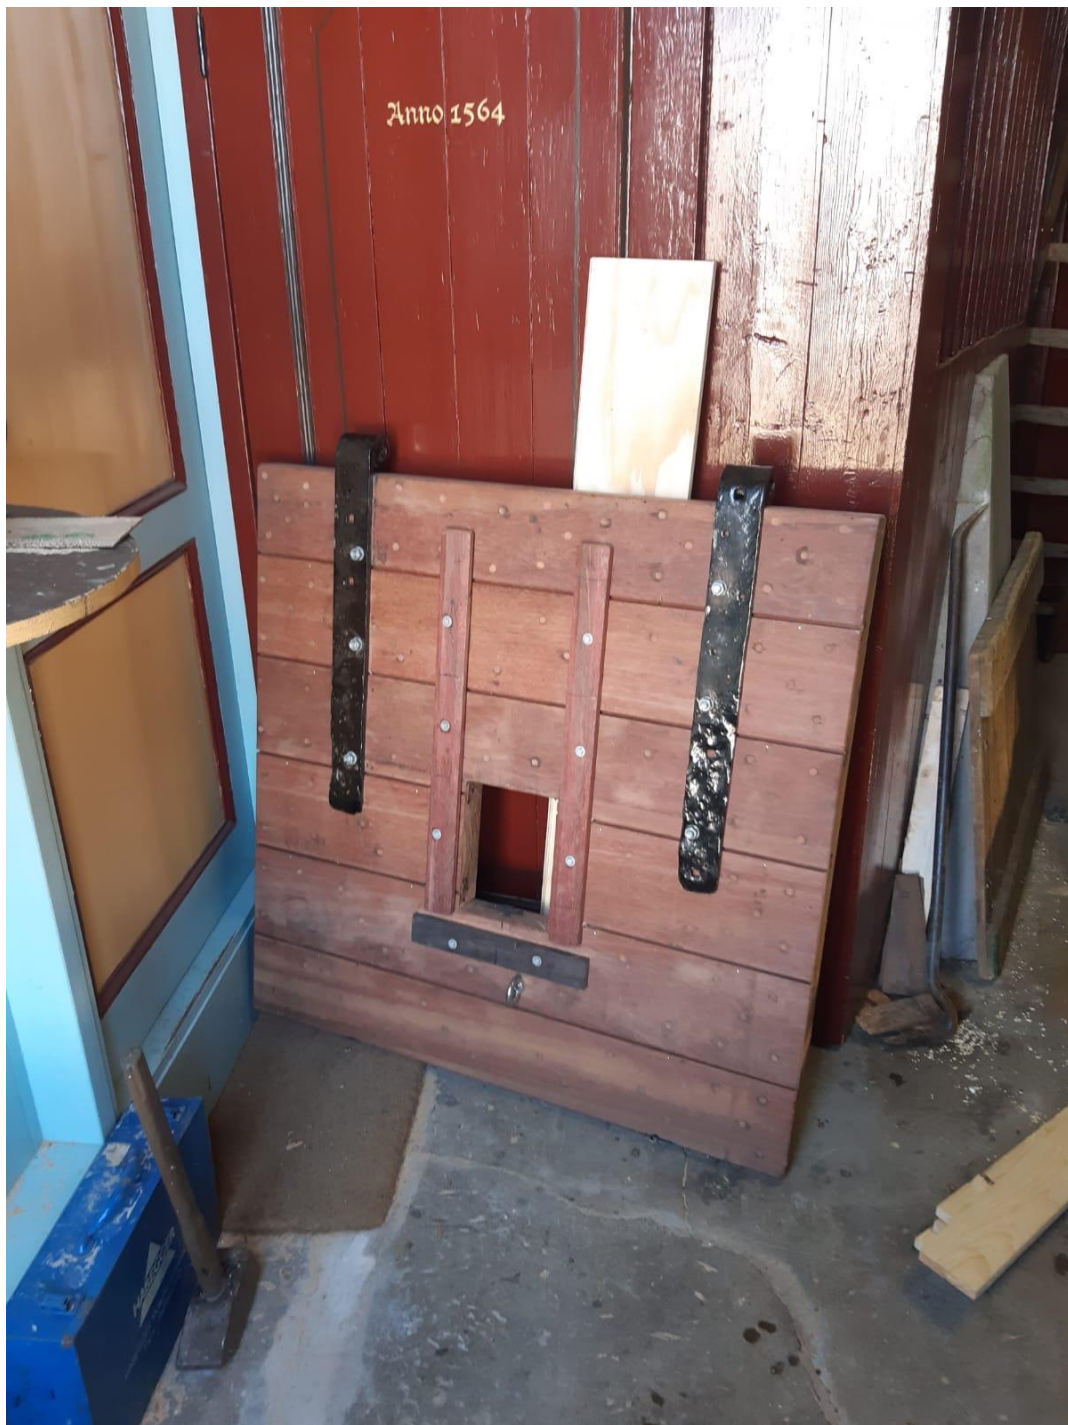
Archief foto van nieuwe gemaakte wachtdeur met inlaat voorziening

4. Mogelijkheid tot inlaten (boezem)water naar de polder
De wachtdeur van de Weijpoortsemolen heeft een inlaatvoorziening in de wachtdeur, zie hieronder een oude archief foto hiervan. Door middel van deze inlaat is er in het verleden een mogelijkheid ontstaan om water in de polder in te laten. Nu de voorboezem is afgedamd is de inlaatvoorziening in de wachtdeur niet meer te gebruiken.
Om toch een mogelijkheid te houden om water via de boezem naar de polder in te laten is er in de afdamming een handmatig bedienbare schuif met inlaat van Ø125mm opgenomen. Wanneer gewenst kan de schuif open gezet worden en zal het boezemwater via de onderloopse spoelgaten naar het polderwater stromen.
Er is bij ons niets bekend over een externe betonnen inlaat (duiker), ook de molenaar van de Weijpoortsemolen heeft mij verzekerd dat er verder geen inlaten of duikers in en nabij de molen aanwezig zijn.
De molenaar gaf wel als tip dat er ook een inlaatvoorziening is langs de weg Weijpoort.

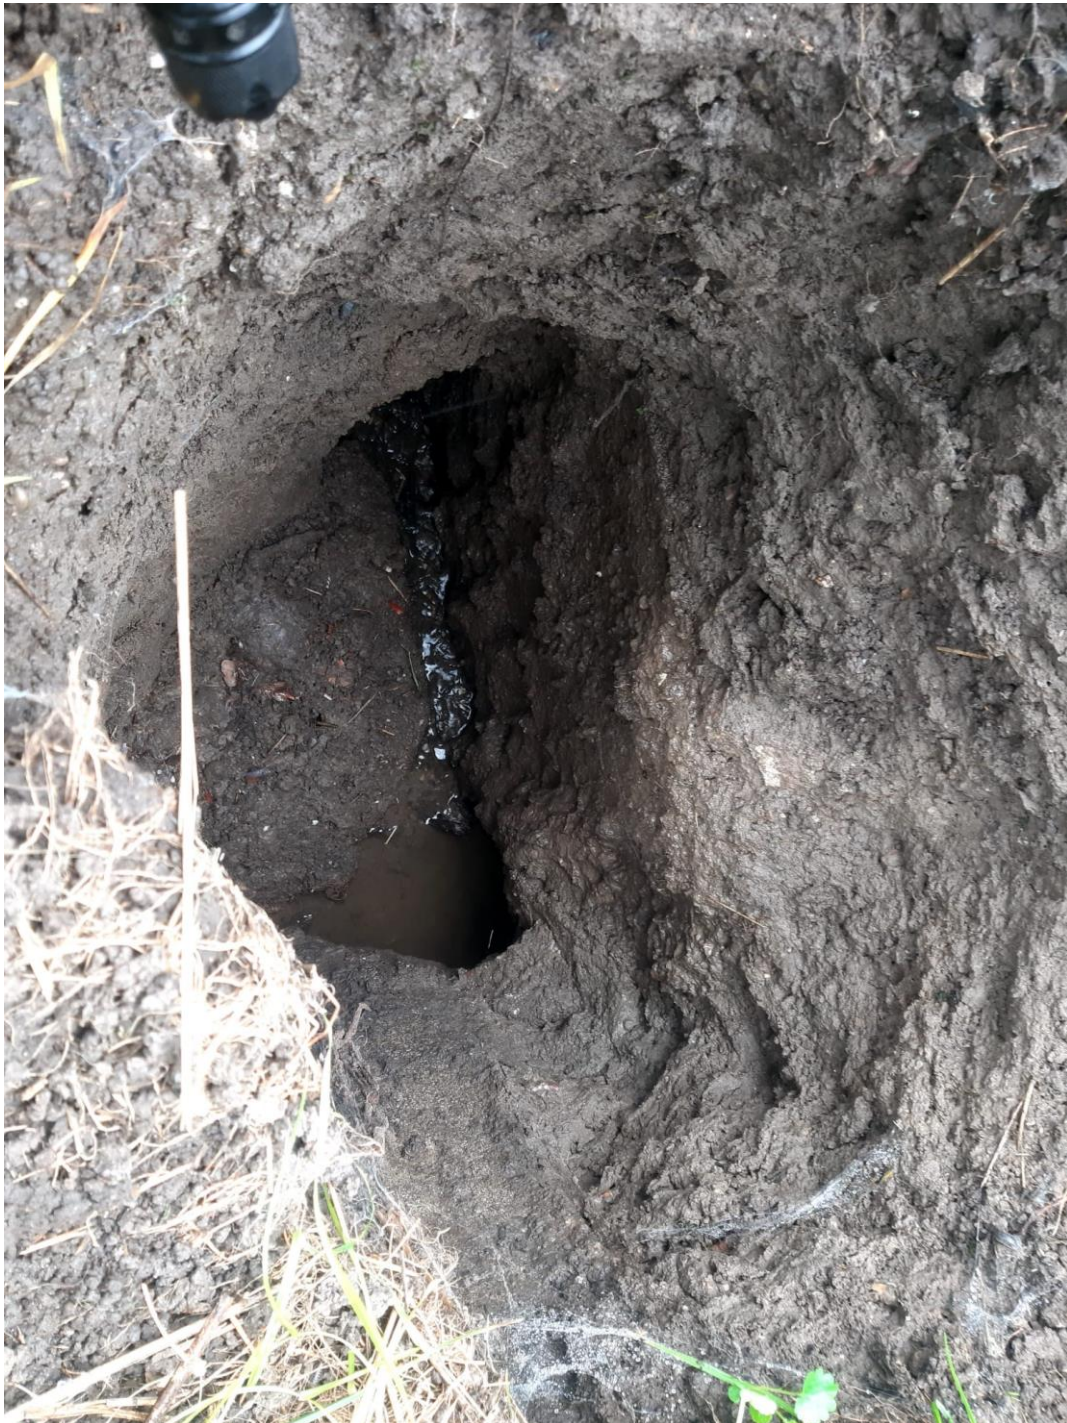
Diverse ontstane sinkholes en verzakkingen op het molenerf

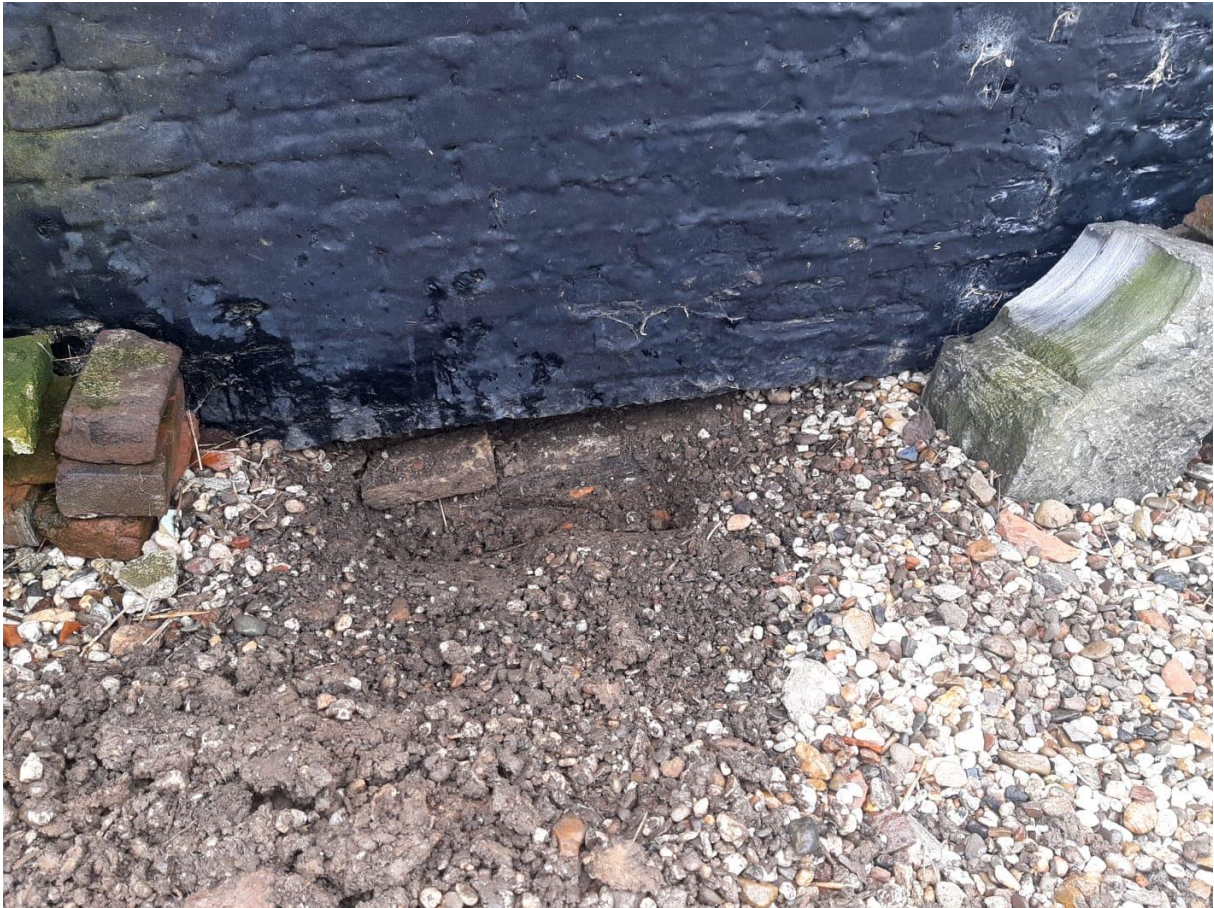
Fundering zakt weg onder veldmuur van molen, als gevolg van onderloopsheid
