## Bouwbedrijf Klomp

**Verkennd bodem- en asbestonderzoek op de  
locatie aan de Noordelijke Spoorstraat 11a-15 te Ede**

*Projectnummer:* 220723/lvh/sh

*Datum:* 1 november 2022

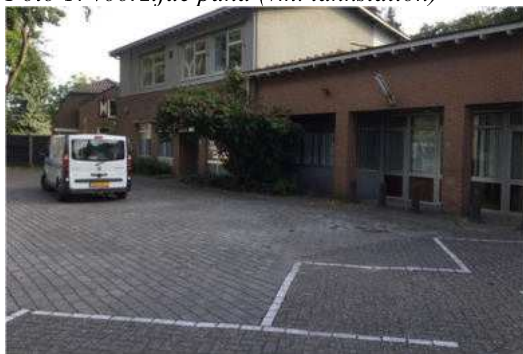
Foto 1: voorzijde pand (vm. tankstation)

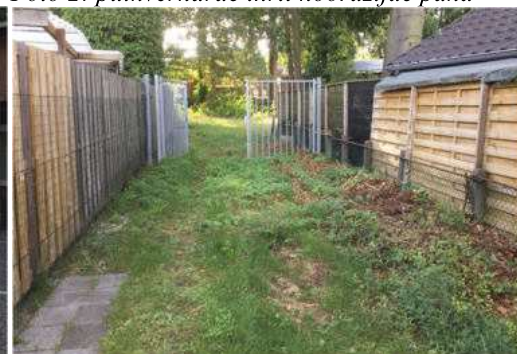
Foto 2: puinverharde inrit noordzijde pand

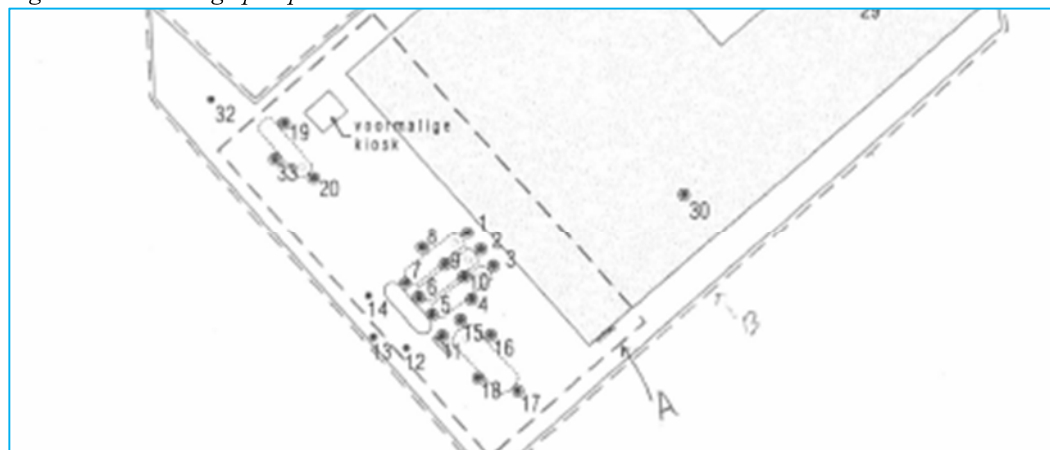
Op het voorterrein is een tankstation aanwezig geweest in de periode van 1965 tot 1984. De tanks zijn in 1999 gesaneerd. De pomp-/tankinstallatie bestond uit:

- 5 ondergrondse tanks voor benzine en diesel (4 x 6 m<sup>3</sup> en 1 x 15 m<sup>3</sup>);
- ontluchtingen en vulpunten;
- pompeiland.

De ontluchting aan de westzijde van het bedrijfspand is nog aanwezig.

Figuur 1: voormalige pomp-/tankinstallatie

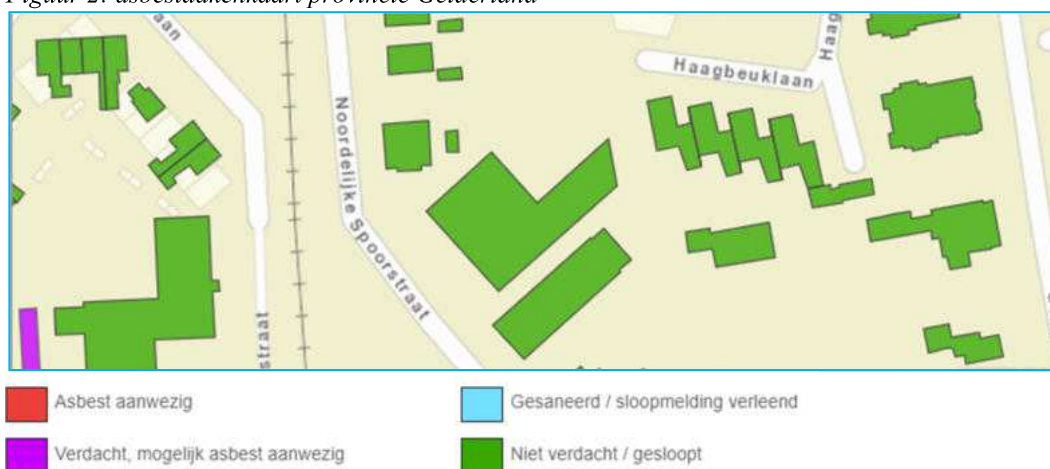
Op basis van de asbestdakenkaart zijn binnen de onderzoekslocatie geen asbestdaken aanwezig.

Figuur 2: asbestdakenkaart provincie Gelderland

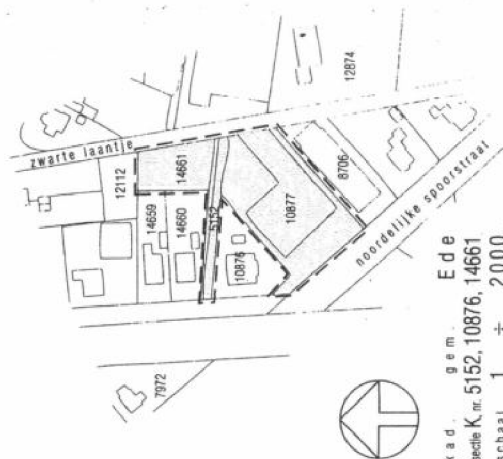
- boring 0,0 - max. 0,8 m-mv
- boring 0,0 - max. 3,0 m-mv
- voormalig pompeiland
- ontluchting(en)/vulpunt(en)
- ondergrondse opslagtank (6.000 liter super/ normaal benzine)
- ondergrondse opslagtank (15.000 liter diesel)
- deellocatie A
- deellocatie B

kad. gem. Ede  
sectie K. nr. 5152, 10876, 14661  
schaal 1 ÷ 2000

Opdrachtgever	Stichting 'Gelders Centrum voor Verslavingszorg'
Werk/project	Noordelijke Spoorstraat 11a en 15 in Ede
Onderdeel	verkennd bodemonderzoek, situering boorpunten
Projectnr.	DSV098263
Formaat	A3
Tekeningnr.	1
Schaal	1 ÷ 500
Datum	30/05/99
Stapel	II
Bladz.	DC
Totaal	1
Plaats	Ede
Projectleider	van der Vlist
Cont.	van der Vlist

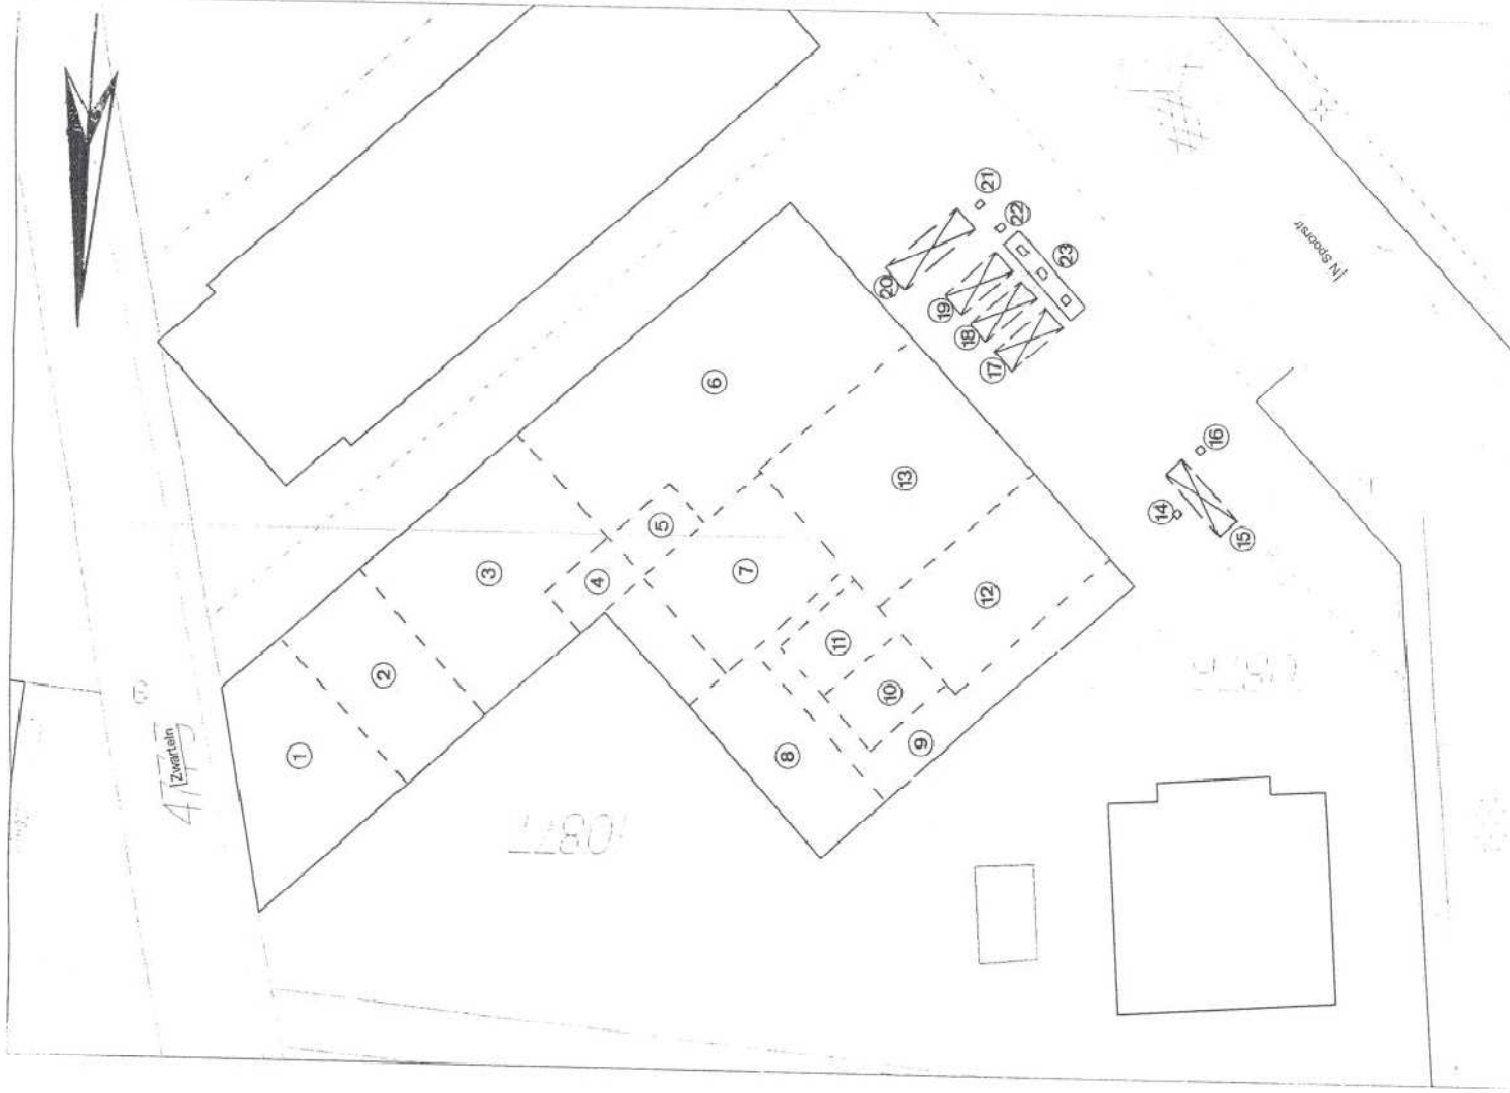
N Spoorstr 15 Ede NUMMER 183

18.	ondergrondse tank 6.000 liter autogasolie (1960), superbenzine (bestaand 1978)
19.	ondergrondse tank 6.000 liter benzine (1960), superbenzine (bestaand 1978)

20.	ondergrondse tank 12.000 liter diesel (bestaand 1978)
21.	vuilput diesel (bestaand 1978)
22.	vuilputten (1960)
23.	pompeland met drie aftappompen (1960)
