## Bijlage J: Compleet overzicht onderzoeken

# Ronde Hoep oost

Aanvullende toetsing en verbetering  
AO2-145B  
Metrering 1000 tot 1730

**Datum**  
21 november 2017

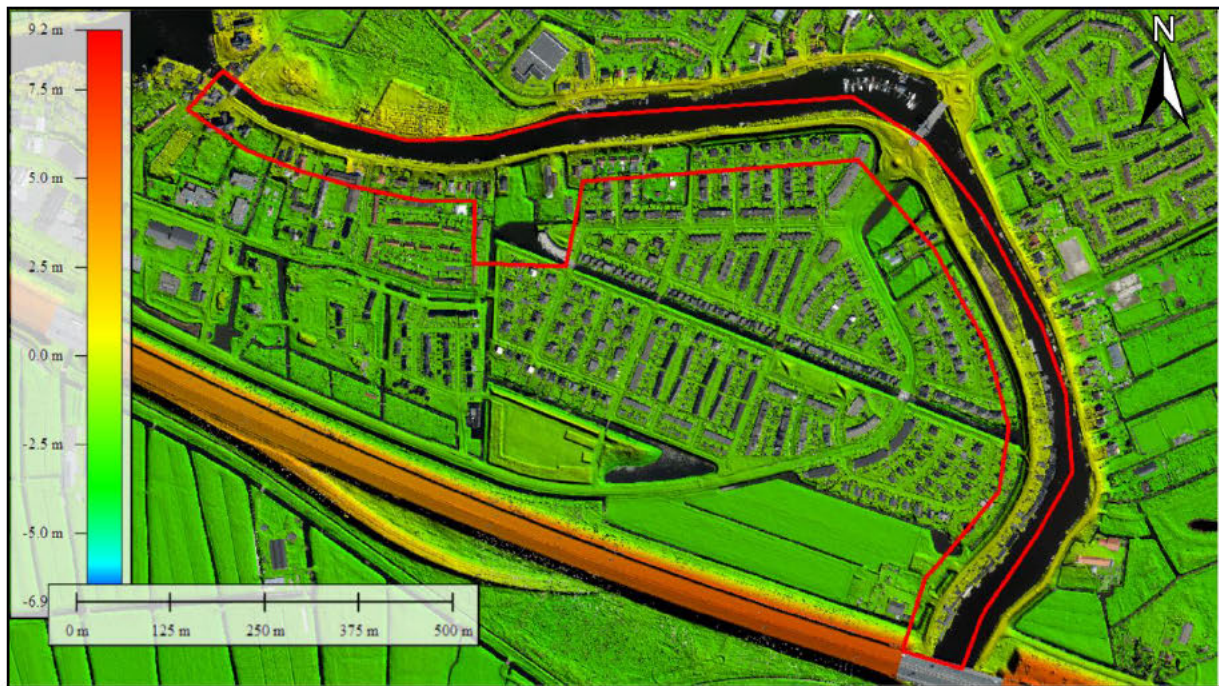
*Figuur 10. LIDAR-beeld van het projectgebied. Bron: AHN*

middels laserpulsen. Door hoogteverschillen te analyseren, kunnen verstoringen zoals bomkraters of verdedigingswerken in sommige gevallen worden opgespoord. Hierbij valt bijvoorbeeld te denken aan hoogteverschillen in het landschap, die niet zichtbaar zijn op luchtfoto's door bebossing of andere vegetatie. Ook hoogteverschillen die niet met het menselijk oog zichtbaar zijn, zijn wel zichtbaar als LIDAR wordt ingezet. Naast het in kaart brengen van mogelijke verstoringen als gevolg van oorlogshandelingen, wordt LIDAR hier eveneens toegepast om de naoorlogse bodemroering in kaart te brengen. Naoorlogs opgehoogde gebieden onderscheiden zich duidelijk, wanneer LIDAR wordt toegepast.

Op LIDAR-beeld zijn geen aanvullende oorlogsgelateerde verstoringen waargenomen.

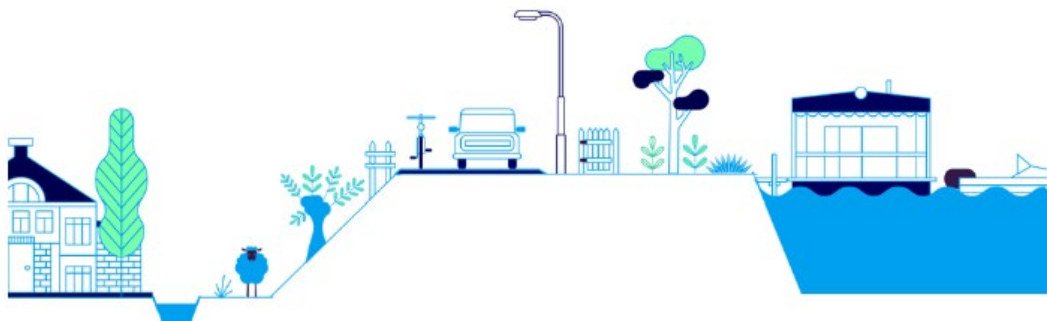
*Figuur 2-3 Principeprofiel dijk en rijbaan Rondehoep Oost [bron: variantennota Dijkverbetering Rondehoep Oost]*

Het dijktracé Rondhoep Oost is ongeveer 700 meter lang. Op de dijk ligt de weg Rondehoep Oost. De huidige hoogte van de weg en de dijk varieert tussen circa NAP+0.35m in het noorden tot circa NAP -0.10m in het zuiden. Langs de weg zijn verschillende parkeerplaatsen aanwezig. In de watergang Bullewijk liggen 20 woonboten. De bewoners hebben het oeverland grenzend aan de dijk ingericht als tuin inclusief schuren, garages en schuttingen. In Figuur 2-3 is een principeprofiel weergegeven van de huidige situatie.

In 1987 is de dijk voor het laatst verbeterd en is een parkeerstrook aangebracht. Omdat uit toetsing is gebleken dat de Rondehoep Oost anno 2023 niet meer voldoet aan de gestelde hoogte- en stabiliteitseisen wordt de dijk opnieuw verhoogd. De weg op de Rondehoep Oost is aan het einde van haar levensduur en wordt gelijktijdig met de dijkophoging vernieuwd.

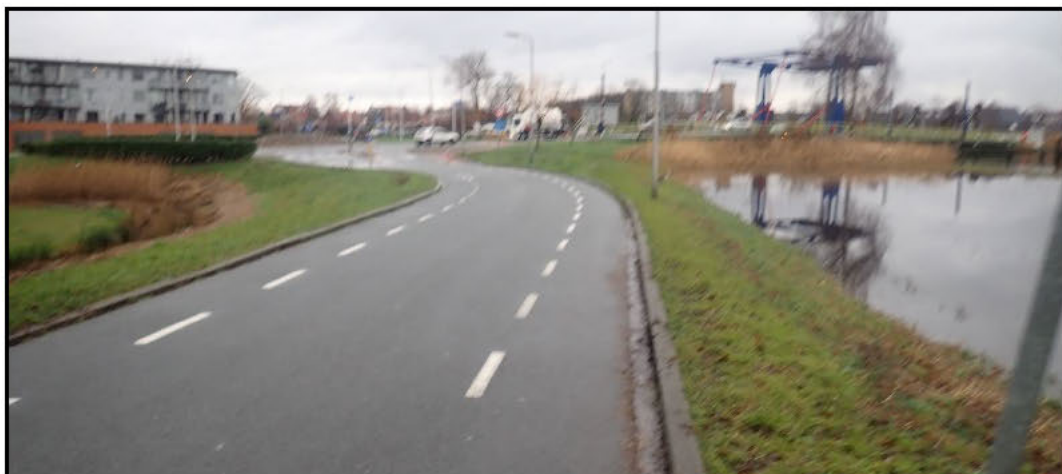
Afbeelding 7 Impressie plangebied, geïnundeerd en gemaaid rietveld met op de achtergrond de Jan Benninghbrug.

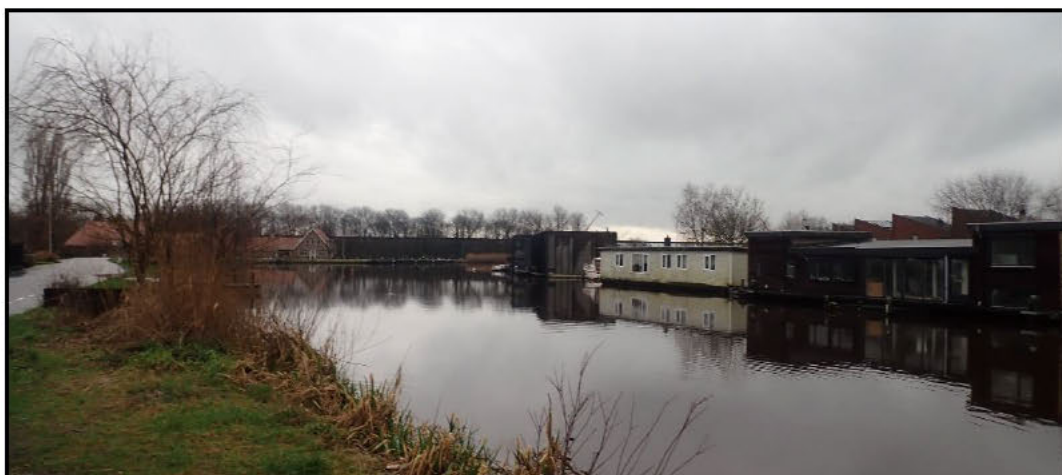
Afbeelding 8 Impressie plangebied. Foto genomen vanaf de overzijde van het water. Langs de Rondehoep Oost liggen steile oevers met aaneengesloten woonboten.

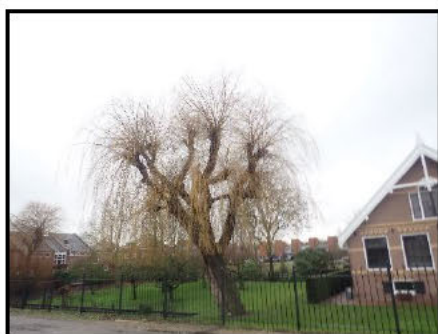
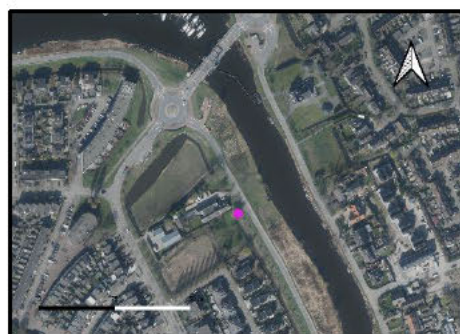
Afbeelding 9 Treurwilg met spechtenholten bij huisnummer 10. Locatie paarse stip op rechterkaart.

Op de grens van het plangebied is één boom met potentiële vleermuiswaarden aanwezig in de tuin bij huisnummer 10 staat een treurwilg met spechtenholten. Een deel van de ho-len zijn momenteel bezet door Halsbandparkieten. Halsbandparkieten en vleermuizen con-curreren om boomholten. Halsbandparkieten broeden al in de winter en dit maakt bezette holten niet geschikt als winterverblijf voor vleermuizen. Dit is, omdat de parkieten de vleer-muizen mogelijk actief uit de holte verwijderen. Als dat niet actief gebeurt, dan zorgen de parkieten wel voor te veel verstoring door te bewegen. Voor vleermuizen, die in een diepe winterslaap zijn, is die beweging en bijkomende warmte zeer verstorend (naar Haarsma & Van der Graaf, 2013). Bovendien bewerken halsbandparkieten de binnenzijde van hollen, waardoor deze veel minder geschikt worden voor vleermuizen. Met name winterverblijven in bomen zijn voor vleermuizen zeer beperkt aanwezig, vanwege de specifieke eisen van vleermuizen (vorst- en tochtvrij, kleine opening i.v.m. predatie risico, gunstig oppervlak en microklimaat, etc.). Bij de keuze voor zomerverblijven hebben boom-bewonende vleermui-zen minder specifieke eisen, waardoor veel meer verblijfsmogelijkheden voldoen. Momen-teel verblijven Halsbandparkieten in de boom. Of alle holten door Halsbandparkieten wor-den bezet (en een winterverblijf kan worden uitgesloten), is momenteel niet bekend. Ver-blijven van vleermuizen in deze boom, kunnen zonder nader onderzoek niet worden uitge-slotten.

Er is één boom op de grens van het plangebied (een Treurwilg, Afbeelding 9), waarin spechtenholen aanwezig zijn. Spechtenholen kunnen potentiële verblijven voor vleermuizen vormen. Een aantal van de holten zijn momenteel bezet door Halsbandparkieten. Het is, zonder nadere inspectie van de holten niet uit te sluiten dat in deze boom vleermuizen verblijven.

Op de grens van het plangebied staat één Treurwilg met spechtenholen (Afbeelding 9). Verblijven van vleermuizen zijn niet op voorhand in deze boom uit te sluiten. Kappen van de boom kan leiden tot ernstige verstoring, verwonden of zelfs doden van individuen van vleermuizen en tot het beschadigen of vernietigen van verblijven. Hiervoor is, indien van toepassing, een ontheffing nodig. Momenteel zijn er echter geen werkzaamheden aan deze boom voorzien, waardoor negatieve effecten momenteel zijn uit te sluiten.

De aan- of afwezigheid van de soorten is voldoende inzichtelijk geworden. Er is geen nader onderzoek nodig, mits er volgens de aanbevelingen voor maatregelen soortenbescherming gewerkt wordt (paragraaf 6.1.1). En er geen werkzaamheden plaatsvinden aan de treurwilg met spechtenholen (Afbeelding 9).
