PFAS onderzoek De Weer 24 Zaandam

Opdrachtnummer: 23MP0032

Rapport betreffende
Indicatief onderzoek PFAS

Opdrachtgever
Linus Duurzaam BV
de Weer 24
1504 AH Zaandam

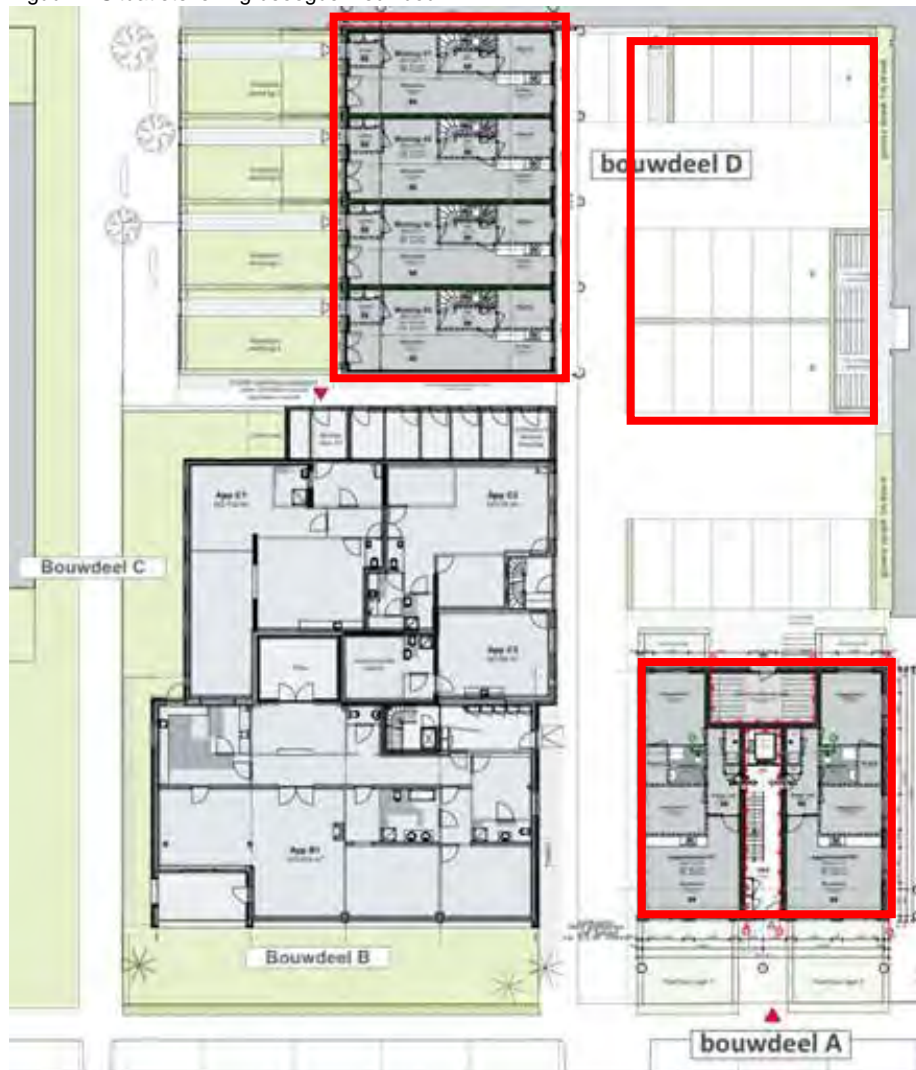
Figuur 1. Situatietekening beoogde nieuwbouw.

Ten behoeve van de beoogde nieuwbouw, dient de bodem volgens aanwijzing gemeente aanvullend te worden onderzocht op PFAS. Het gaat dan om de locaties als weergegeven op onderstaande tekening van de beoogde nieuwbouw.

- uitgegaan word van drie deellocaties, zie ook de voorgaande figuur 1:
 - bouwdeel A
 - bouwdeel D
 - aan te leggen parkeergelegenheid.
- per locatie zijn 2 boringen gemaakt, in totaal dus 6 boringen. Deze zijn doorgezet tot 1,5 meter diepte.
- enkel de bovengrond is onderzocht, hiertoe is één mengmonster worden geanalyseerd op de parameter PFAS, advies 12 juli 2019, en organische stof.

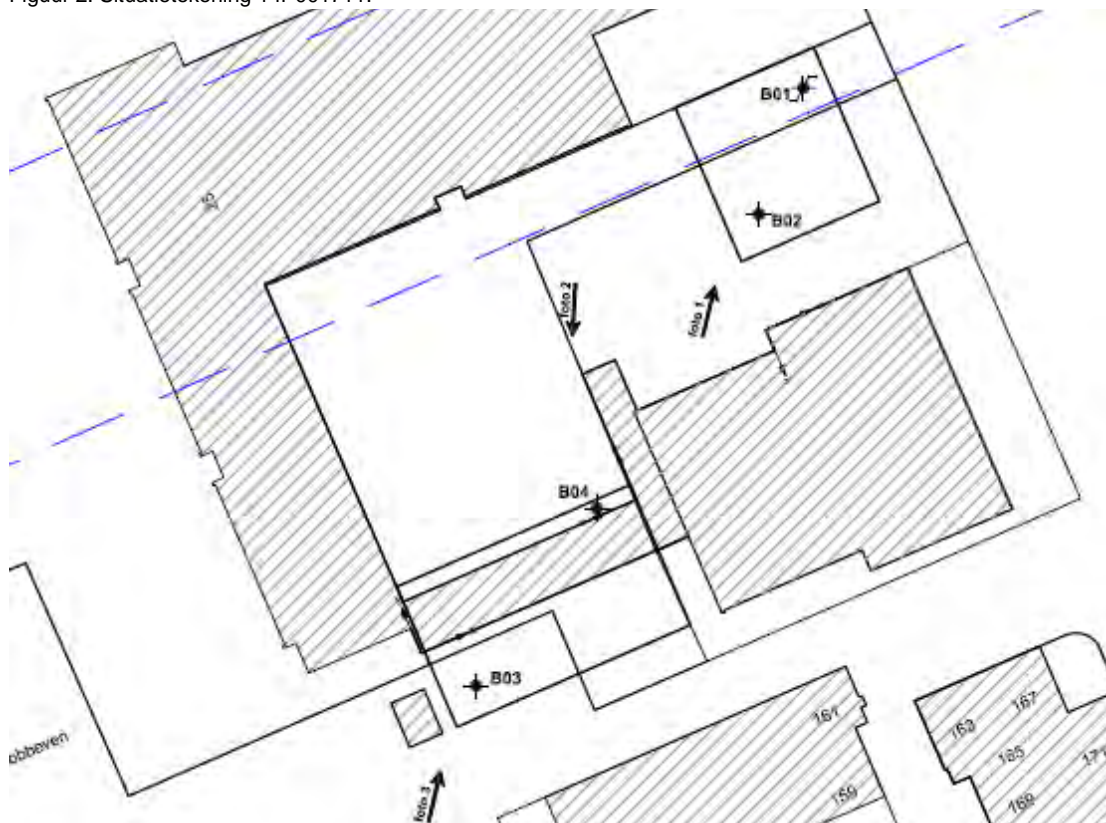
Figuur 2. Situatietekening 14P001711.

Bovengrond:	MM1:	som PCB's > achtergrondwaarde, overige onderzochte parameters < achtergrondwaarde of detectiegrens.
	MM3:	kwik, lood, zink, PAK en minerale olie > achtergrondwaarde, overige onderzochte parameters < achtergrondwaarde of detectiegrens.
Ondergrond:	MM2:	kwik > achtergrondwaarde, overige onderzochte parameters < achtergrondwaarde of detectiegrens.
Grondwater:	B01:	barium > streefwaarde, overige onderzochte parameters < streefwaarde of detectiegrens.

Plaatselijk werd de bodem in de boring B04, traject tot 0,30 m - mv, als sterk puinhoudend beschreven. Deze laag uit B04 is analytisch onderzocht als mengmonster MM1. In de overige boringen werden geen afwijkingen ten opzichte van een 'natuurlijke' samenstelling van de bodem geconstateerd, die mogelijk kunnen duiden op de aanwezigheid van een grond- of grondwaterverontreiniging.

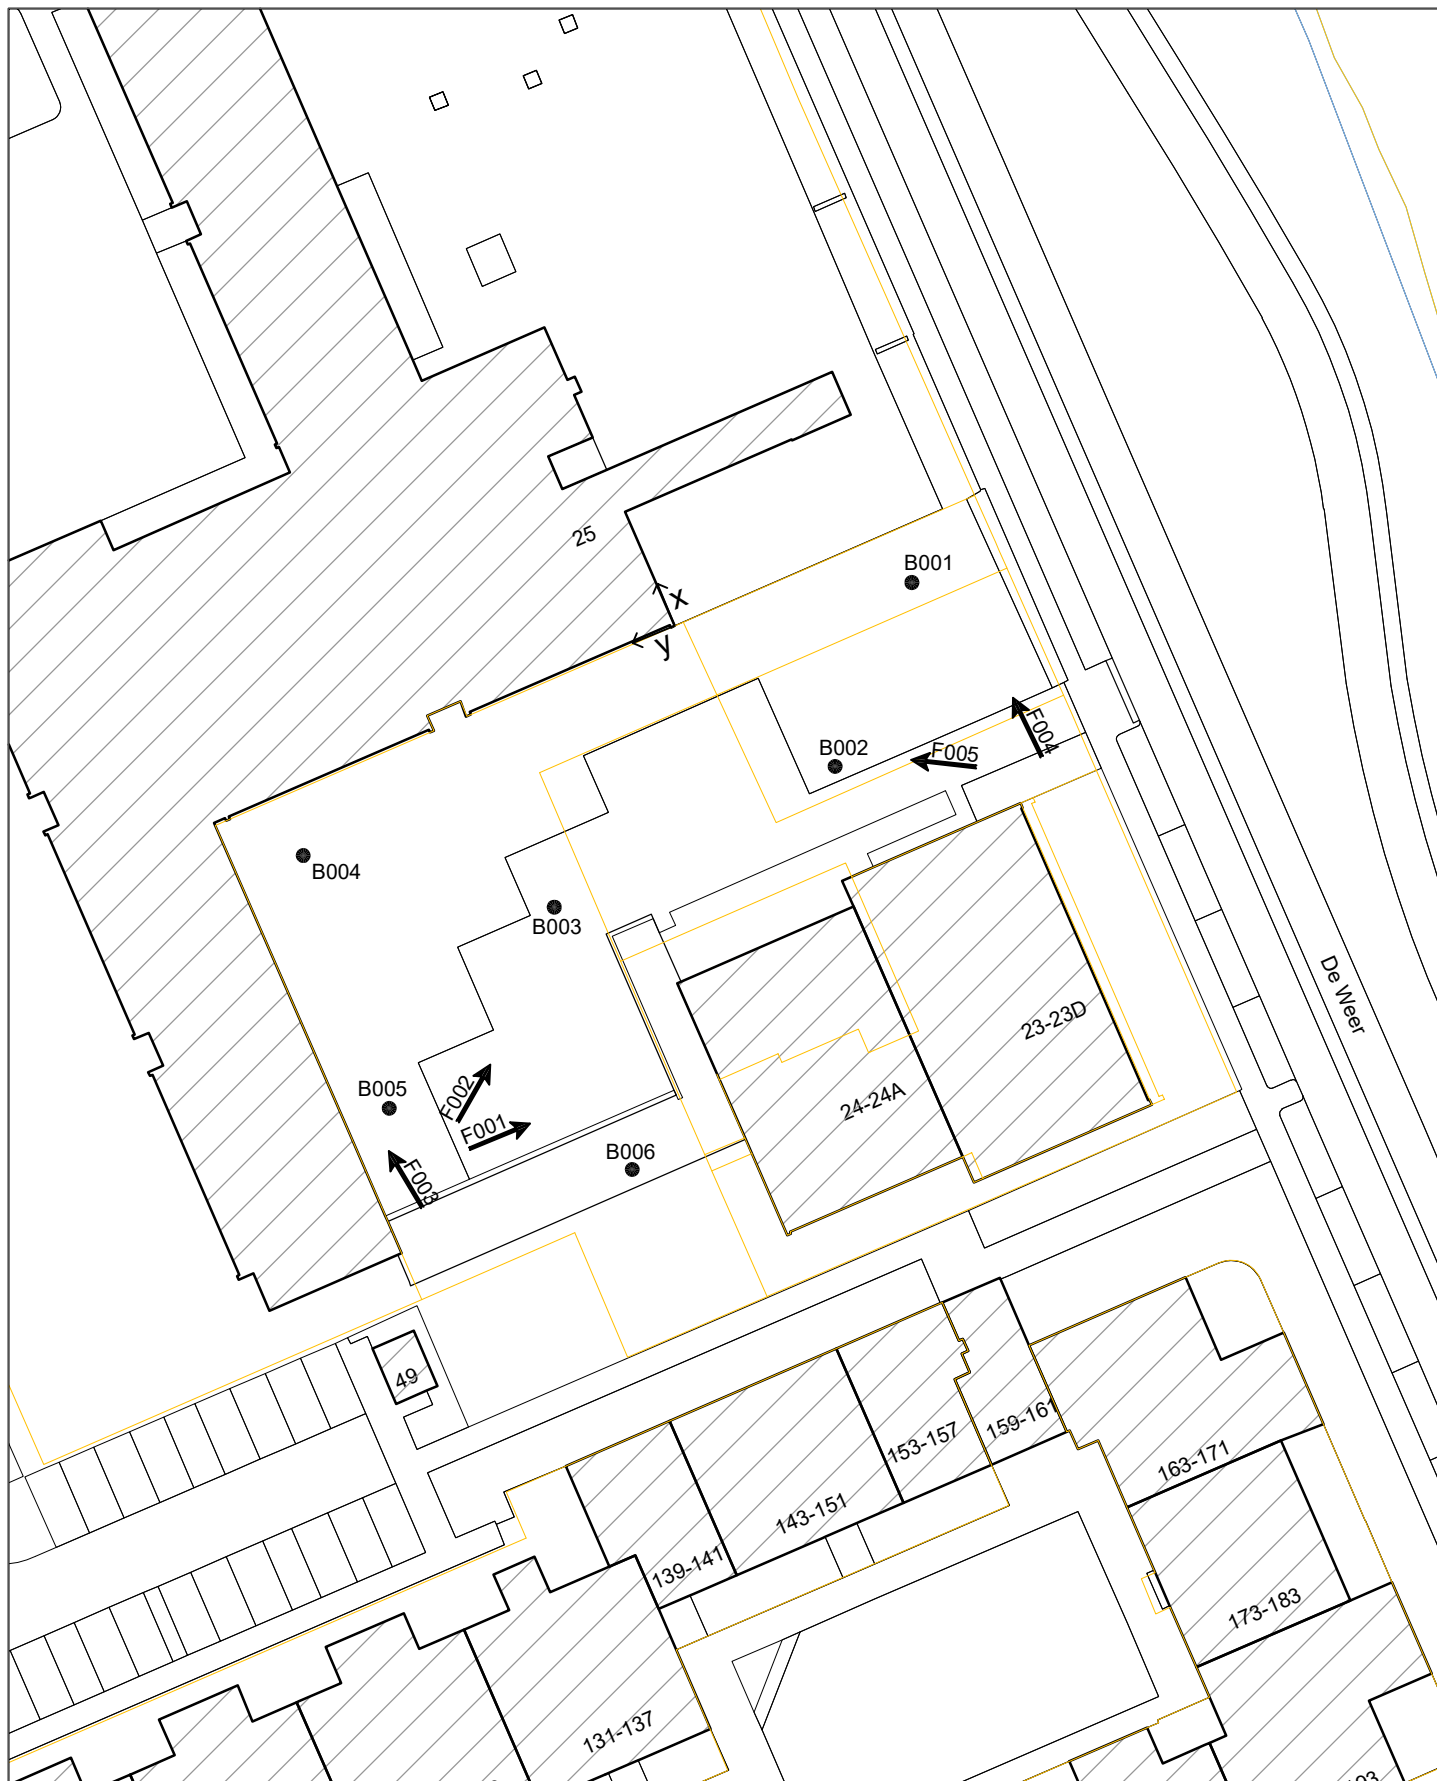
Bijlage: **SIT-01**

De boringen zijn evenredig over de drie deellocaties verdeeld. De locaties van de boorpunten zijn ingetekend op de situatietekening SIT-01 in bijlage B.

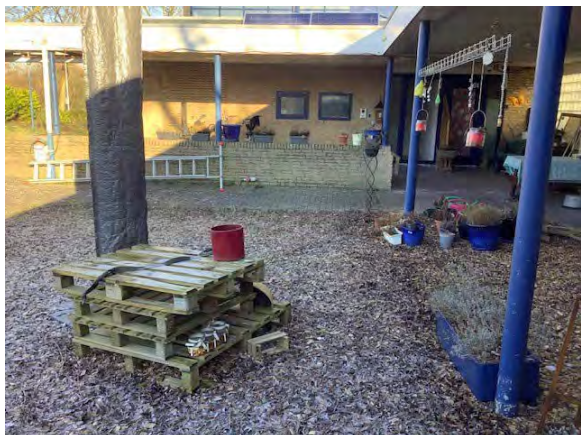
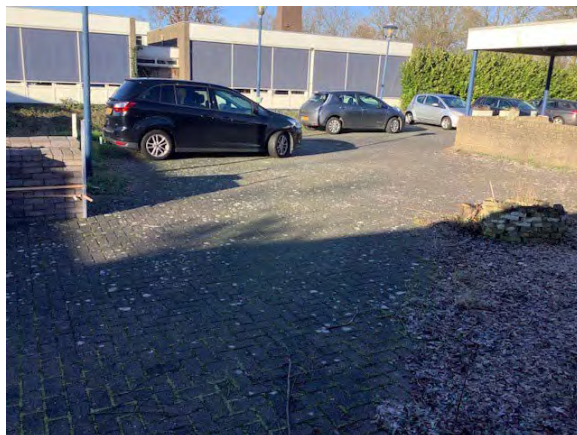
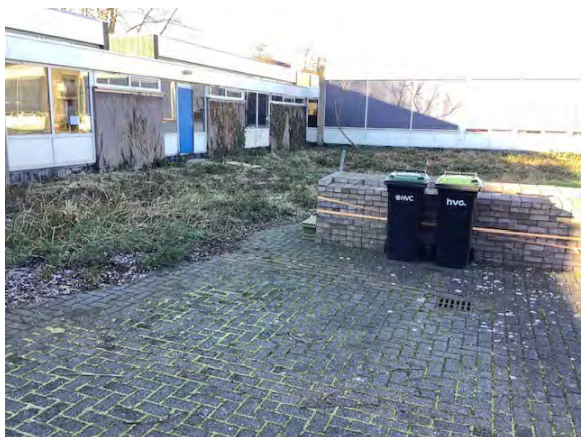
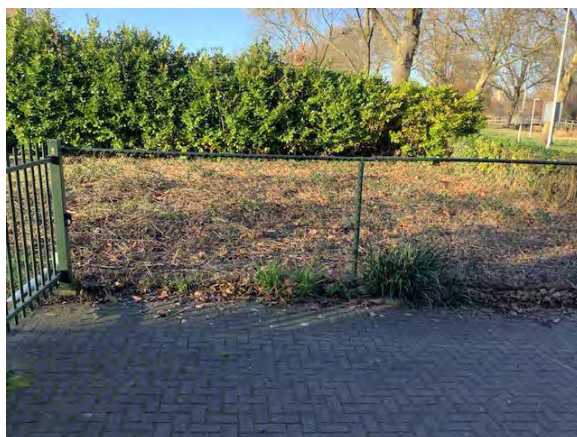
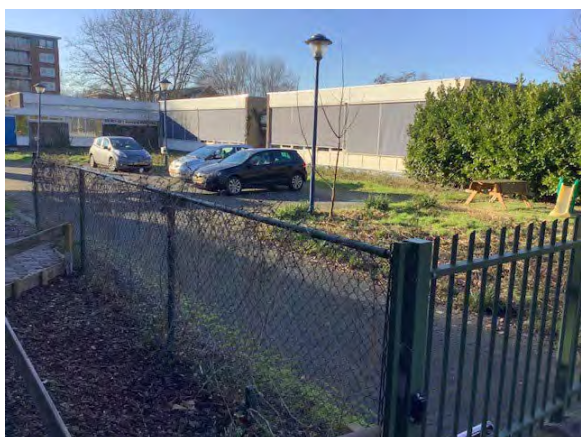
Ten tijde van de veldwerkzaamheden in februari 2023, is een locatie-inspectie uitgevoerd. Het onderzoeksterrein betreft een plantsoen/groenstrook, een klein gedeelte aan de zuidwestzijde is bebouwd met een deel van een appartementencomplex. Bij de locatie/inspectie is tevens aandacht besteed aan de aanwezigheid van verdachte plekken, verzakkingen, ophogingen, dempingen, etc. Hierbij zijn voornoemde aspecten niet waargenomen. Een fotoreportage is opgenomen in bijlage C. Gepland is de nieuwbouw van een appartementencomplex.
