GROTE KERK TE ALMELO

WAARDESTELLEND BOUWHISTORISCH ONDERZOEK

Adres: Kerkplein 17 7607 BT Almelo
Kadastrale aanduiding: Stad-Almelo, Sectie B, nrs. 11128 (Kerkplein en Grote Kerk, exclusief toren) en 463
(voormalige consistoriekamer (tot 1955)).
Rijksmonument nr.: 7487

Oktober 2023

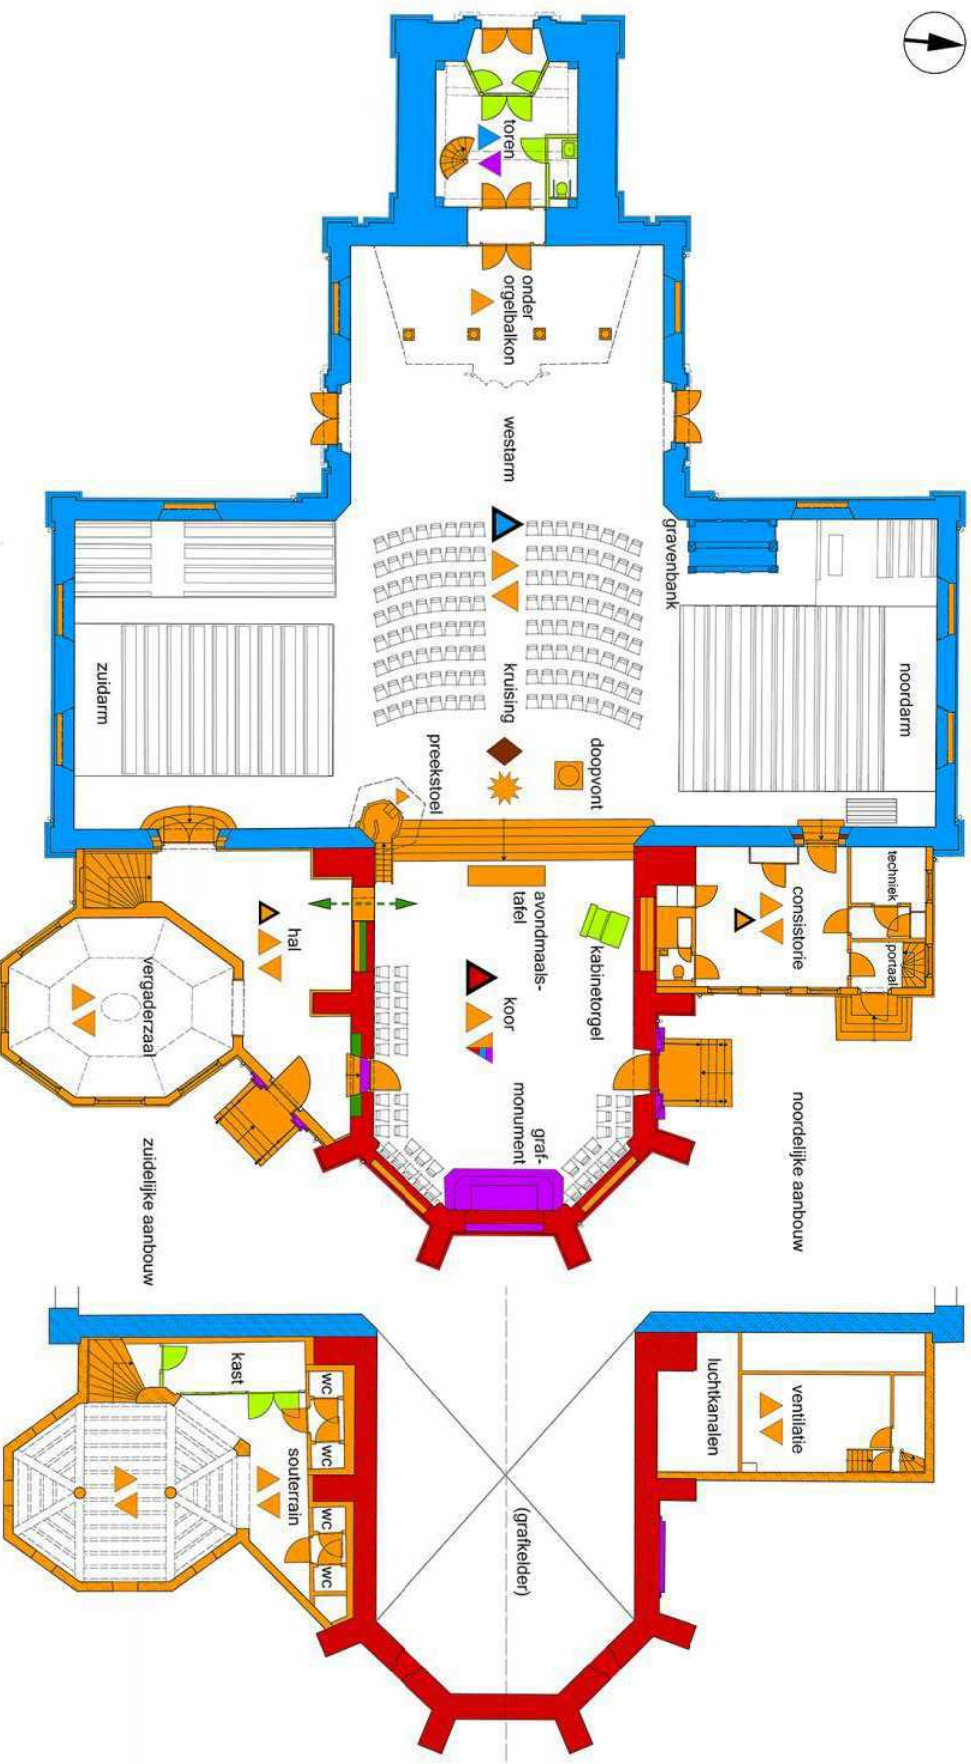
Faseringsplattegrond begane grond en kelder / souterrain (rechts), 2023; noorden is boven (Buro STEEL, bewerkt door *De Fabryck*).
 Renvooi: ● = circa 1493-circa 1499 ● = 1738-1740 ● = 1791-circa 1805 ● = 1835-1837 ● = 1932-circa-1945 ● = 1955-1957 ● = 1958-2023

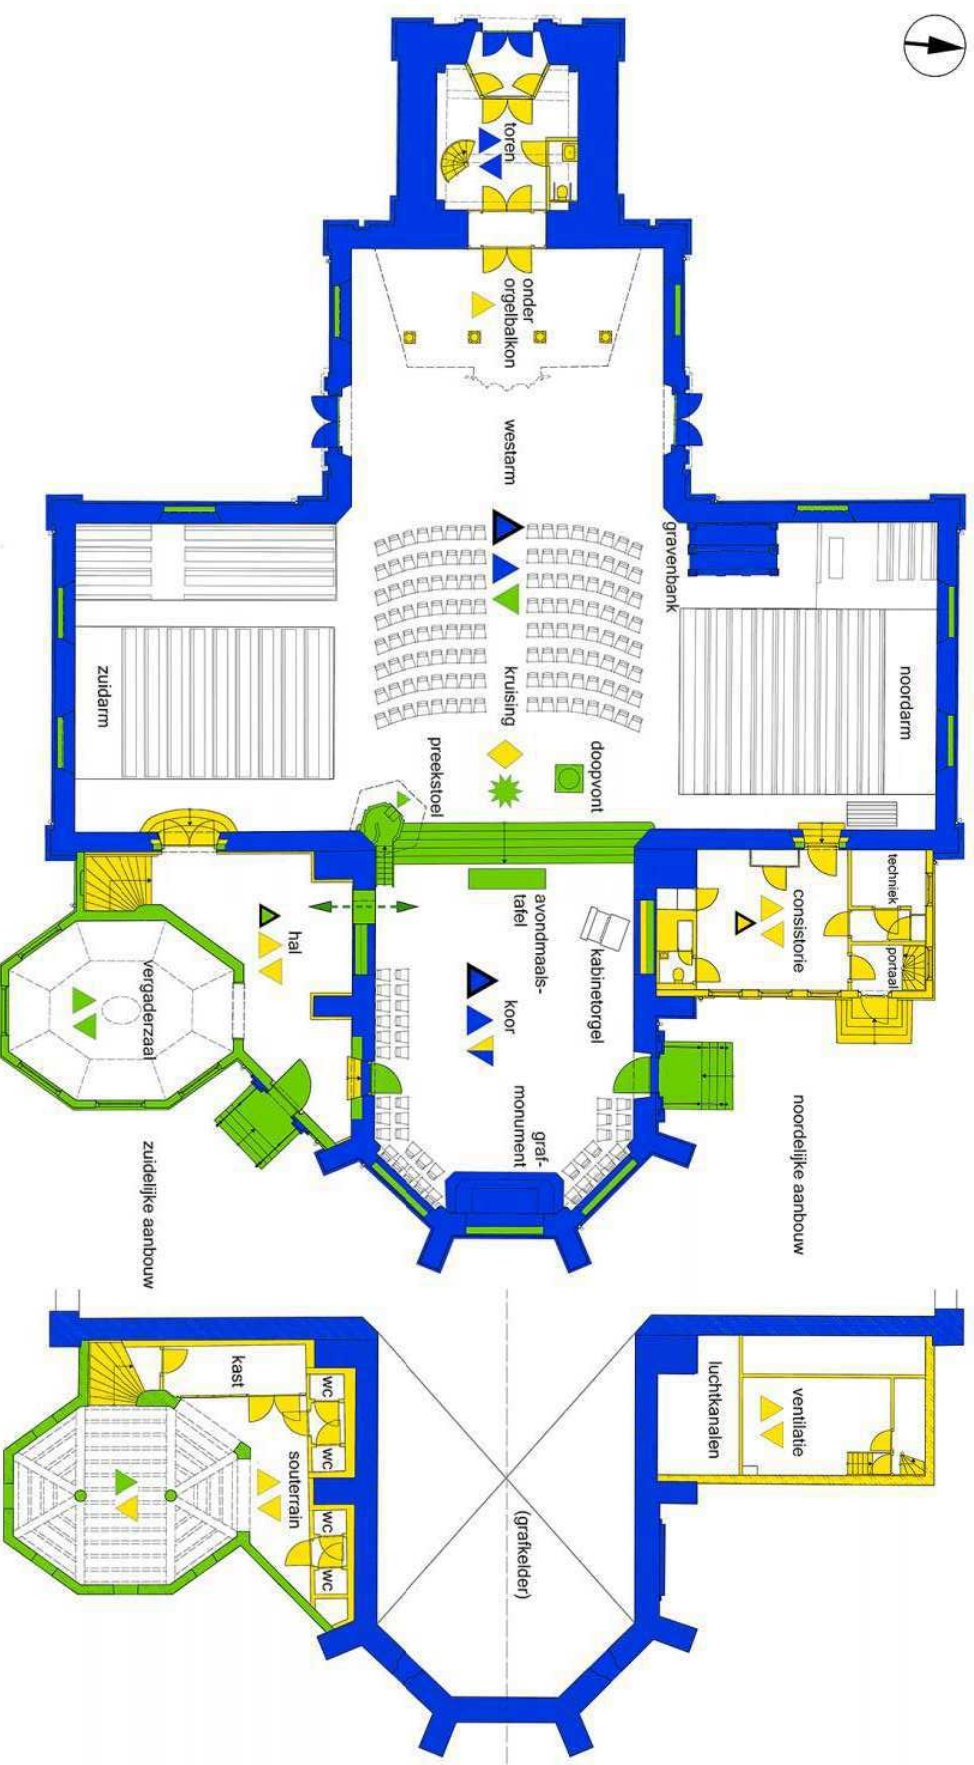
Bouwhistorische waardenstellingsplattegrond begane grond en kelder / souterrain (rechts). 2023; noorden is boven (Buro STIEL; bewerkt door De Fabryck).
 Renvooi waardstelling, conform de 'Richtlijnen Bouwhistorisch Onderzoek' (Den Haag 2009):

Aangezien de Grote Kerk de status van rijksmonument heeft, betreft de bouwhistorische waardstelling alleen een interne waardstelling. Dit wil zeggen dat de verschillende onderdelen van het gebouw in dit opzicht tegen elkaar zijn afgewogen.

Een hoge waarde is aldus toegekend aan alle structuren en elementen die dateren van vóór omstreeks 1940, de periode waarin de eigenlijke kerk, de toren, de (delen van) grafzerken, de gravenbank, het grafmonument in de apsis en de verschillende doorgangen in de koormuur tot stand zijn gekomen, evenals de in de oostgevel van de zuidelijke aanbouw hergebruikte deuromlijsting. Verder is deze waarde toegekend aan alle elementen die tot stand zijn gekomen tijdens de restauratie van 1955-1957 als kopieën van bestaande elementen (plafond eigenlijke kerk, (buiten)deuren in de doorgangen naar de westarm en de toren, orgelkas).

Een positieve waarde is, vanwege hun geringere historiciteit, toegekend aan de structuren en elementen die dateren van 1955-1957 en ofwel een waardevolle aanvulling vormen op historische structuren en elementen (vernieuwde, maar niet gekopieerde stoepen voor de doorgangen naar het koor en de zuidelijke aanbouw) voor ofwel op zichzelf waardevol zijn als kenmerkende uiting van een (architectonische) vormgevingsvisie. Voorbeelden zijn de preekstoel, de doopvont, de banken, de brede trap naar het koor, de vloer van de kerkzaal en grote delen van de zuidelijke aanbouw.

Een indifferentie waarde is toegekend aan de andere structuren en elementen uit 1955-1957 en later, die uit architectuur- of bouwhistorisch oogpunt geen waardevolle toevoeging vormen. Voornaamste voorbeelden zijn het orgelbalkon, de doorgangen tussen de dwarsarmen en de respectievelijke aanbouwen en de volstrekt pretentieloze noordelijke aanbouw als geheel.

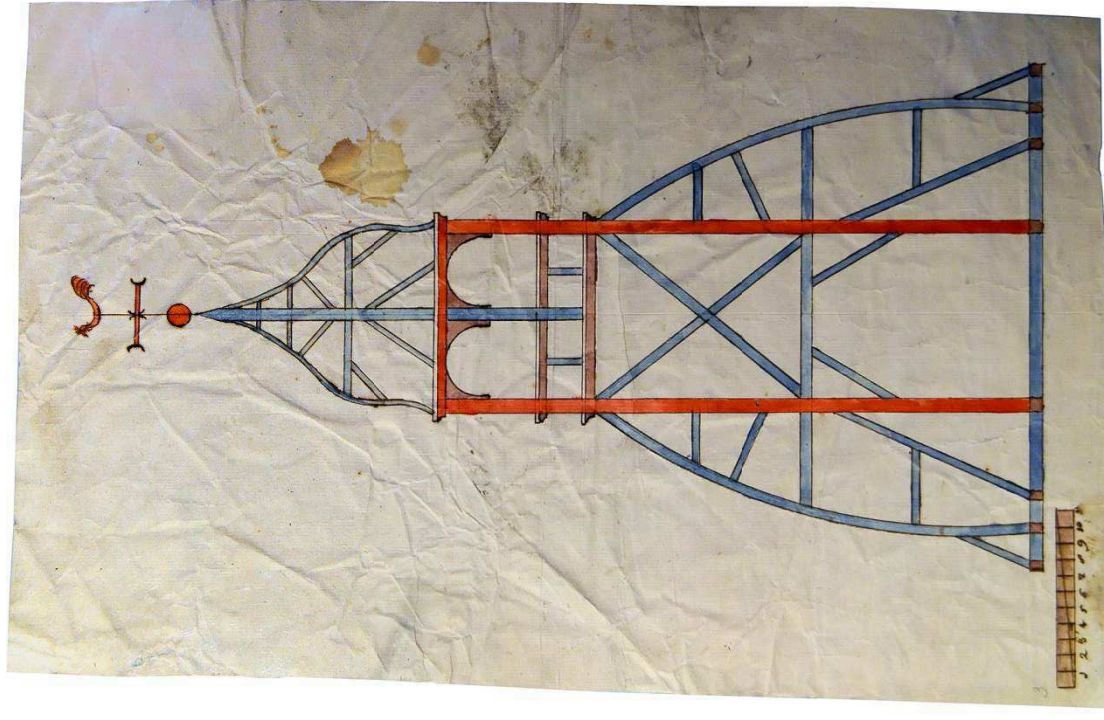
6. Grote Kerk, niet uitgevoerd ontwerp van de constructie van de bekroning van de toren, mogelijk Harmen (of Herman) Westenbergh en Derck Petersen, omstreeks 1738 (CO 0214, inv.nr. 3434, kaart 9).

Vanwege deze betrokkenheid, op verzoek van Adolph Philip Zeger graaf van Rechteren (1699-1771) als heer van Almelo, kan aan Westenbergh en/of Petersen misschien ook het ontwerp van de nieuwbouw worden

toegeschreven (afb. 6).¹¹ De ceremoniële eerste steen hiervan werd gelegd op 10 april 1738, door de oudste zoon van de opdrachtgever, Frederik

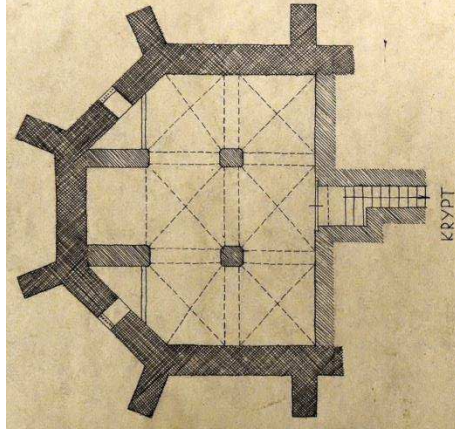
8. Grote Kerk, grafkelder voor de heren van Almelo (1738-1740), plattegrond bestaande toestand, 1952; noorden is links (CO 0442, inv.nr. 372).

Vrijwel vast staat in elk geval dat tijdens de bouw een grafkelder voor de heren van Almelo is aangelegd, vanwege een betaling voor werkzaamheden hierin, plus de zinsnede in de tekst op de gedenkplaat boven de toreningang dat 'de doorluchtige en edele Vrouwe Augusta Florentine des Heiligen Roomsens Rijks Gravin van Ysenburg Büdingen enz. reeds negen jaar na haar kalm overlijden [in 1727], in het koor alhier gerust had in afwachting der wederopstanding' (afb. 35, 120).¹⁵

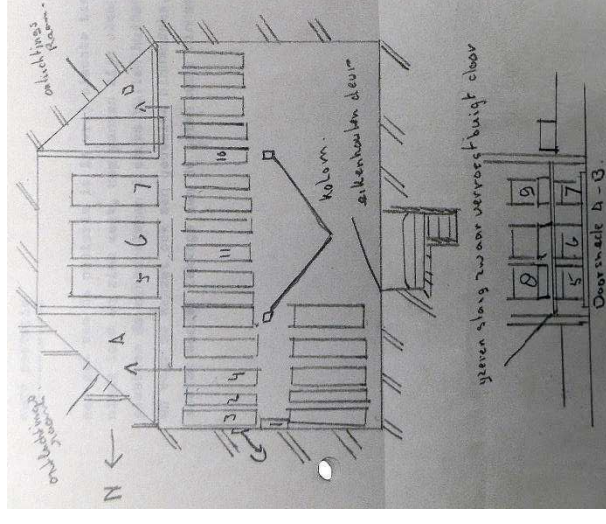
9. Grote Kerk, grafkelder (1738-1740); schets van de plattegrond en het aanzicht van de kisten (onder) t.b.v. een renovatie van de kelder, 1967; noorden is links (CO 1284, inv.nr. 223).

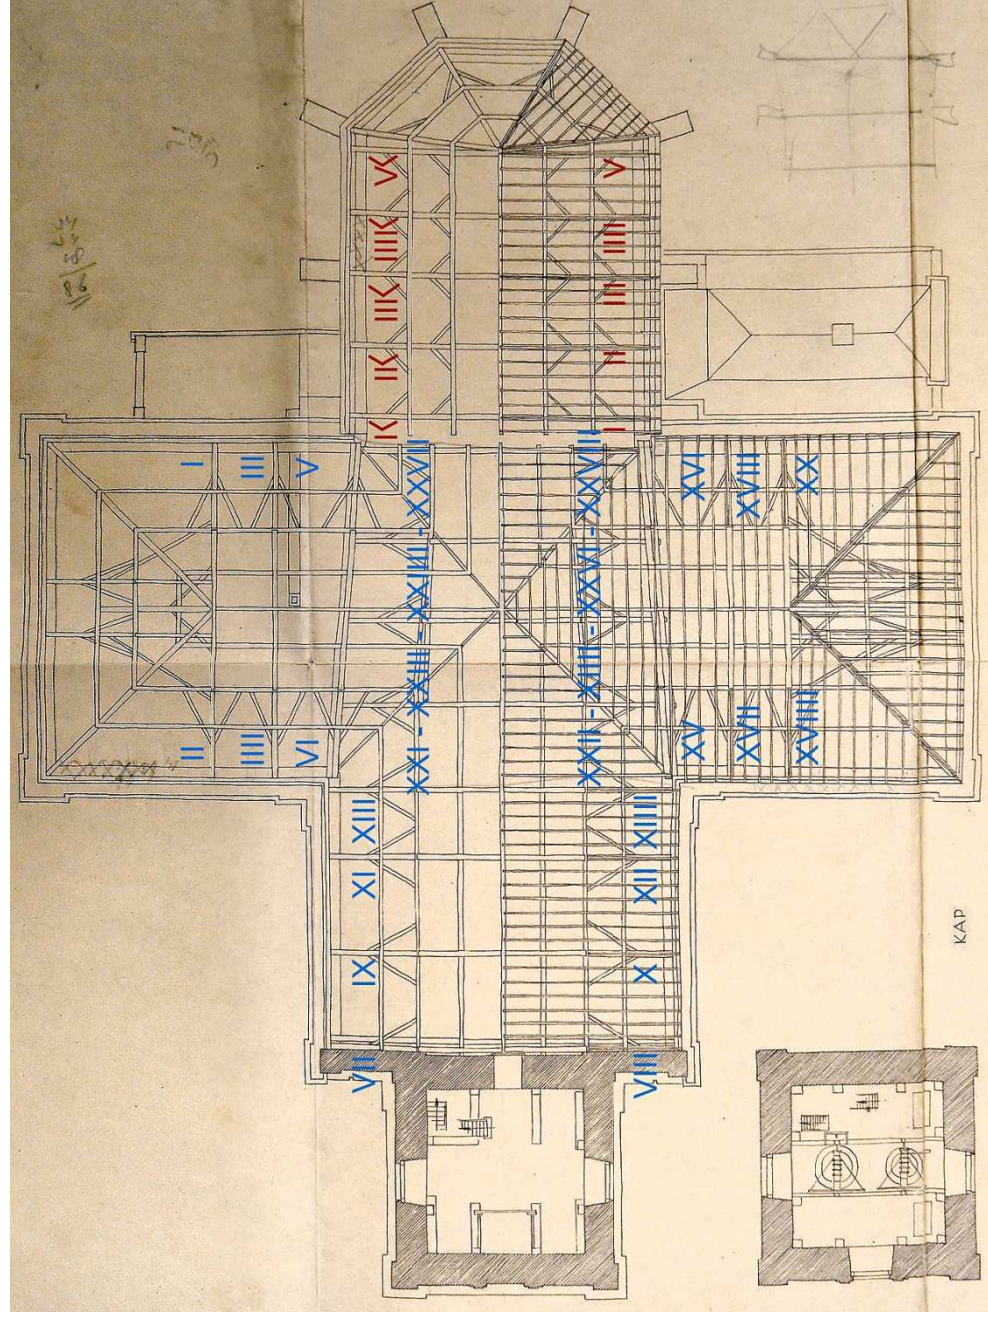
10. Grote Kerk, plattegrond van de kap (detail afb. 56), bestaande toestand, met daarin aangegeven de aangetroffen telmerken op de spanten, Zanstra Giesen en Sijmons Architecten, september 1952 (CO 0442, inv.nr. 372; bewerkt door *De Fabryck*).

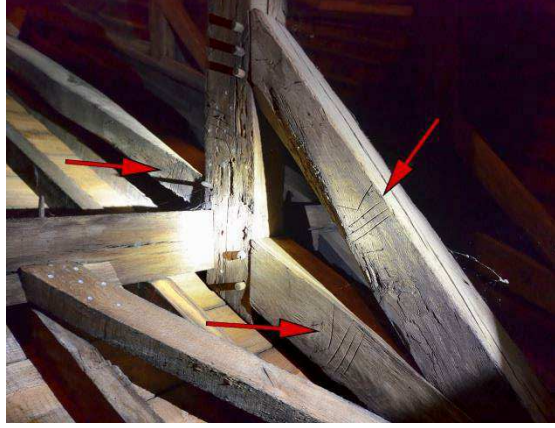
11. Grote Kerk, kap koor; het noordelijke spantbeen van het derde spant vanuit het westen, aan de westzijde voorzien van het gesneden telmerk: III< (1493-1499), 2023.
12. Grote Kerk, kap koor; het zuidelijke spantbeen van het vierde spant vanuit het westen, aan de westzijde voorzien van het gekerfde telmerk: IIII (1493-1499), 2023.

● = 1493-1499; eikenhouten kap van het koor met gesneden merken in Romeinse cijfers van west ('I') naar oost ('V'), met onderscheiden in links en rechts.

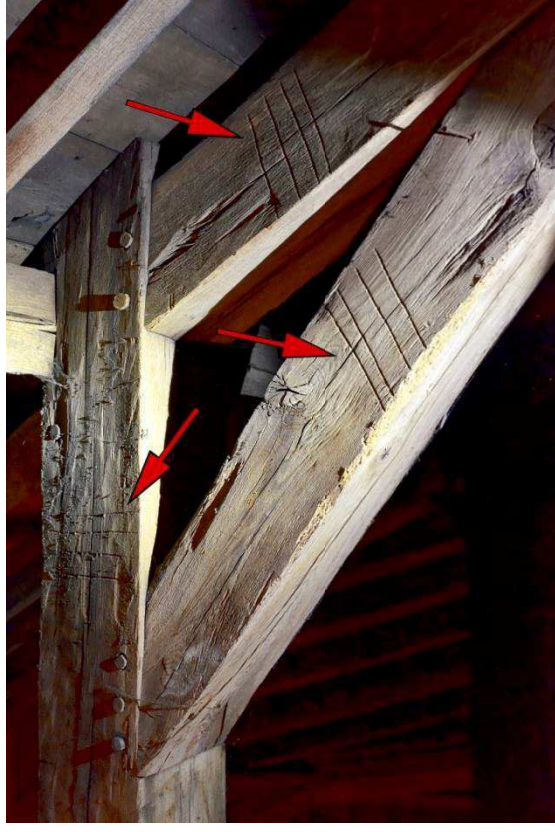
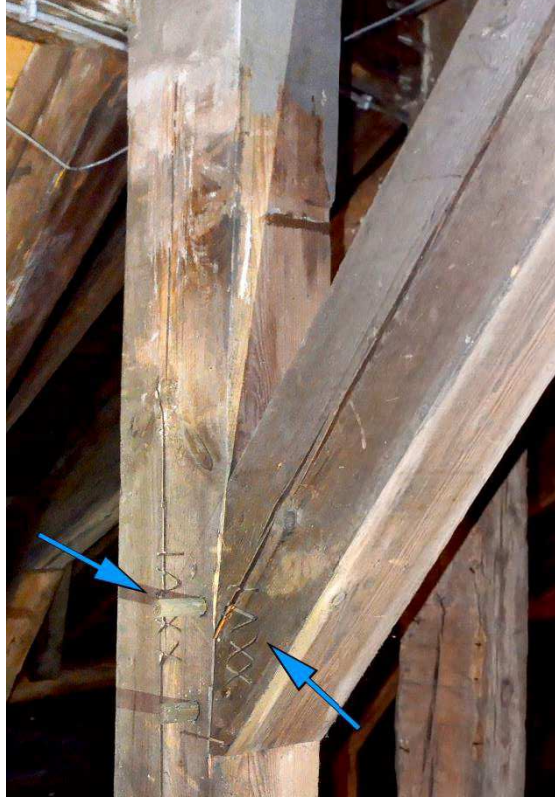
13. Grote Kerk, kap kruising; het zuidelijke spantbeen van het derde spant vanuit het westen; aan de westzijde voorzien van het gehakte telmerk: XXVI (1738-1740), 2023.

● = 1738-1740: grenenhouten kap van de andere armen met gehakte merken in Romeinse cijfers, waarvan elk spantbeen een eigen nummer heeft; de telling begint bij het noordoostelijke been in de noordarm ('I'), gaat door noordelijk in de westarm en dan westelijk in de zuidarm en tot slot de kruising om te eindigen bij het zuidoostelijke been ('XXVIII').

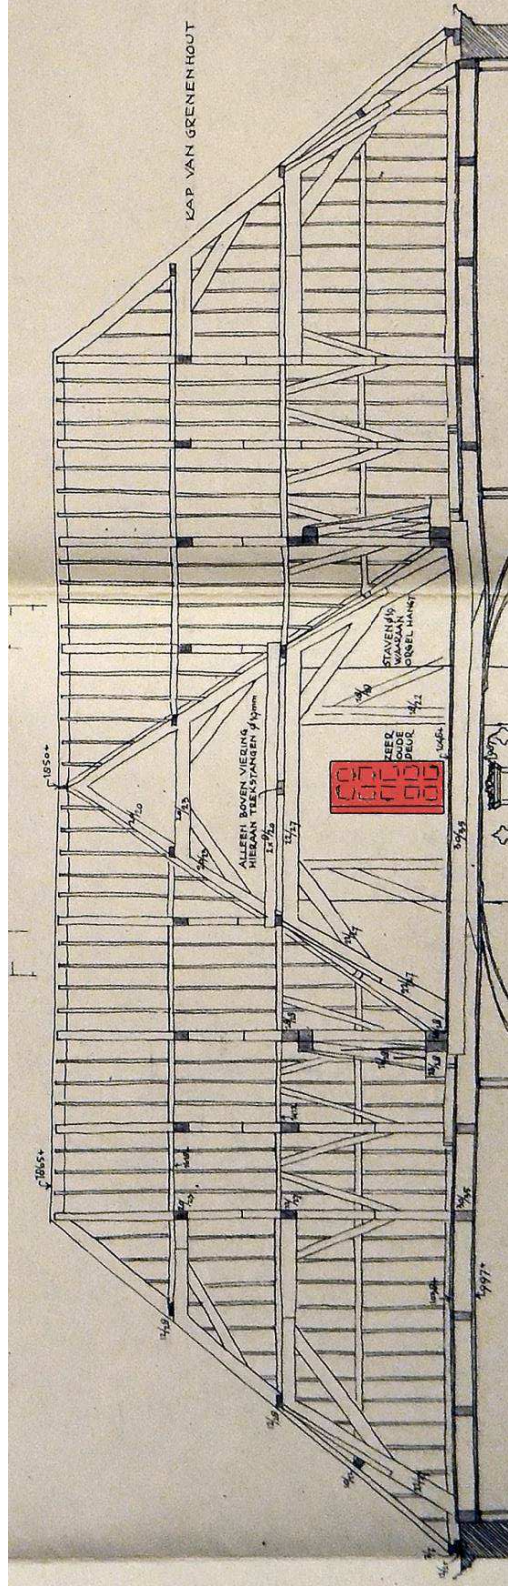
14. Grote Kerk, langsdoorsnede van de kap: B-B gezien vanuit het oosten (afb. 57), met zicht op de kappen van de noord- en zuidarm en de westmuur, waar zich een in 1738-1740 hergebruikte gotische deur bevindt, bestaande toestand, Zanstra Giesen en Sijmons Architecten, september 1952 (CO 0442, inv.nr. 372; bewerkt door *De Fabryck*).

● = deur in de westmuur is tijdens de restauratie van 1955-1957 verwijderd en bij een particulier terechtgekomen.

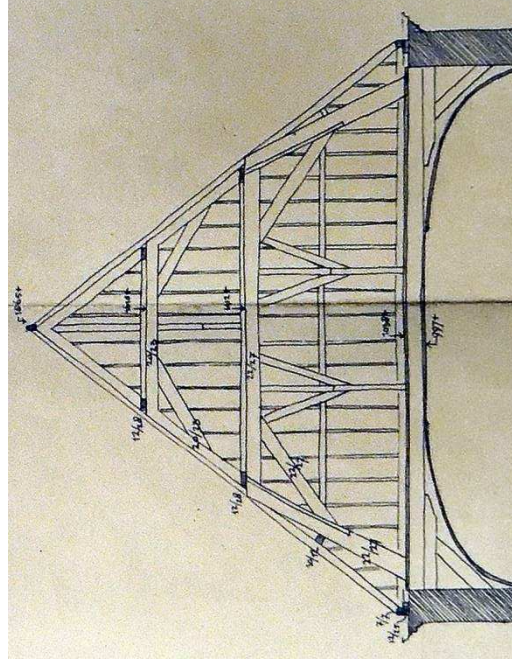
16. Grote Kerk, dwarsdoorsnede van de kap van de noordelijke en zuidelijke arm: F-F en G-G gezien vanuit de kruising (detail afb. 59), bestaande toestand, Zanstra Giesen en Sijmons Architecten, september 1952 (CO 0442, inv.nr. 372).

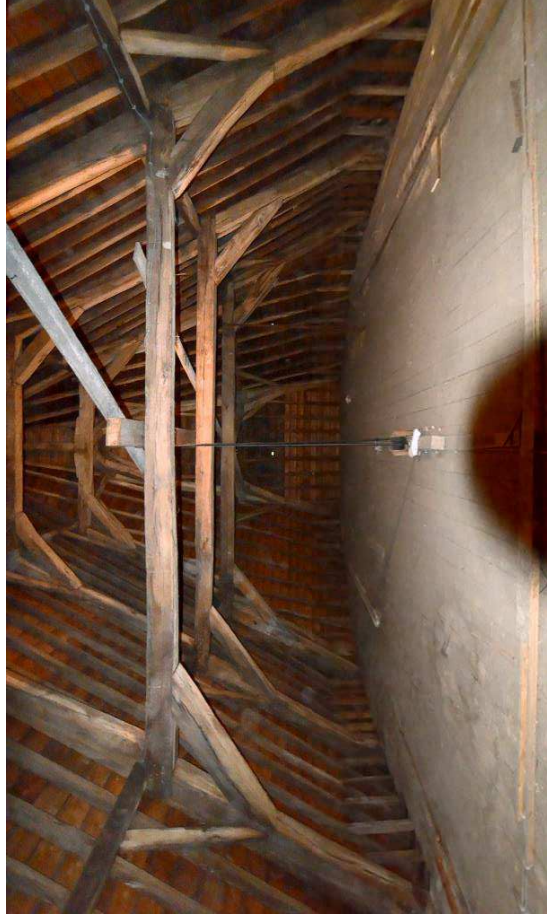
17. Grote Kerk, zolder boven het koor vanuit het westen; de eikenhouten kap stamt uit 1493-1499, maar de vloer is in 1955-1957 vernieuwd, 2023.

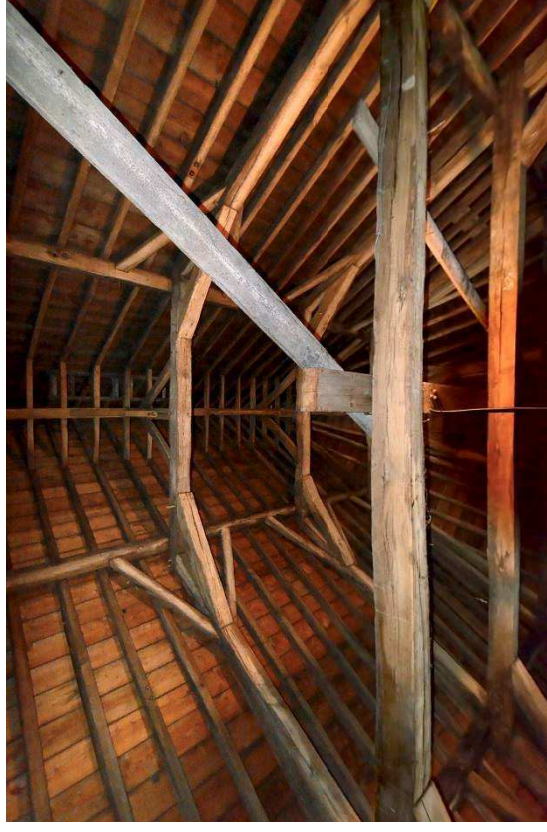
18. Grote Kerk, zolder boven het koor, de kap die bestaat uit gestapelde jukspanten (1493-1499), vanuit het westen, 2023.

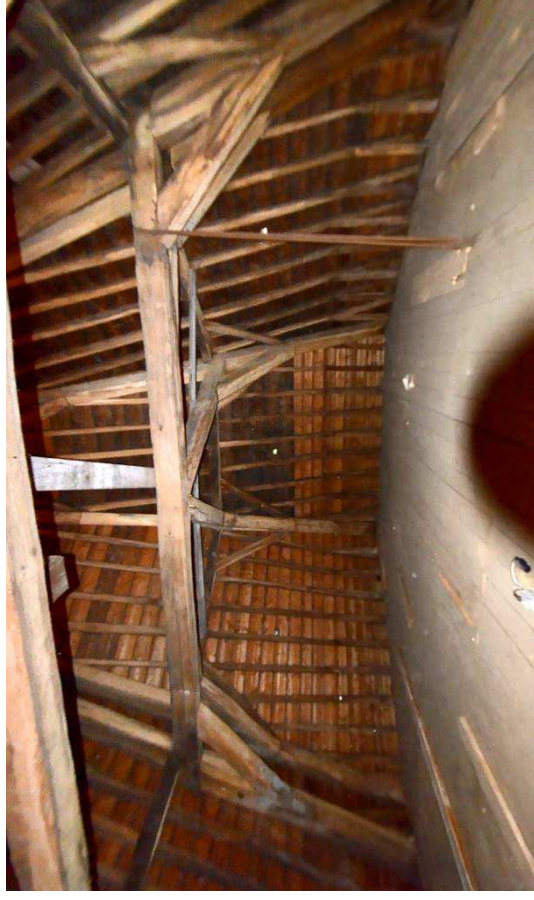
19. Grote Kerk, zolder boven het koor aan de oostzijde; waar zich nog twee halfspanten bevinden; het dakbeschoot is vernieuwd, 2023.

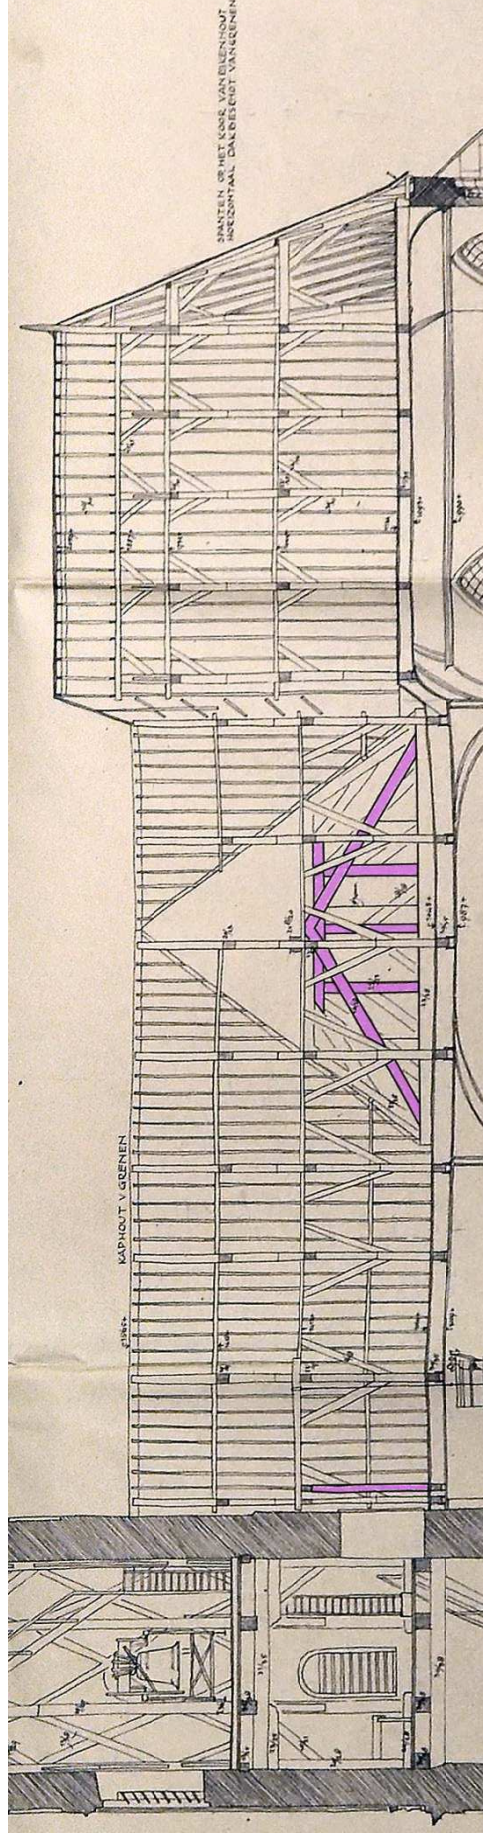
21. Grote Kerk, langsdoorsneden van de kap: A-A (boven) gezien vanuit het zuiden (detail afb. 57) en E-E gezien vanuit het noorden (detail afb. 58), bestaande toestand, Zaanstra Giesen en Sijmons Architecten, september 1952 (CO 0442, inv.nr. 372; bewerkt door *De Fabryck*).

De kap van het koor dateert van 1493-1499, die van de andere armen van 1738-1740. Naderhand zijn er in de kruising ter hoogte van de dwarsarmen hulpconstructies aangebracht omdat de kap daar begon door te buigen. Ook is er een extra spant geplaatst bij het westelijke spant (toren), dat nog aanwezig is. Tijdens de restauratie van 1955-1957 werd geconstateerd dat de hulpconstructies niet meer voldeden en zelfs gevaarlijk waren, reden om nieuwe (de huidige) constructies aan brengen.

● = 1791-omstreeks 1805 of negentiende eeuw: hulpconstructies in de kruising t.p.v. de de noord- en zuidarm en het extra spant bij het westelijke spant (bij de toren).

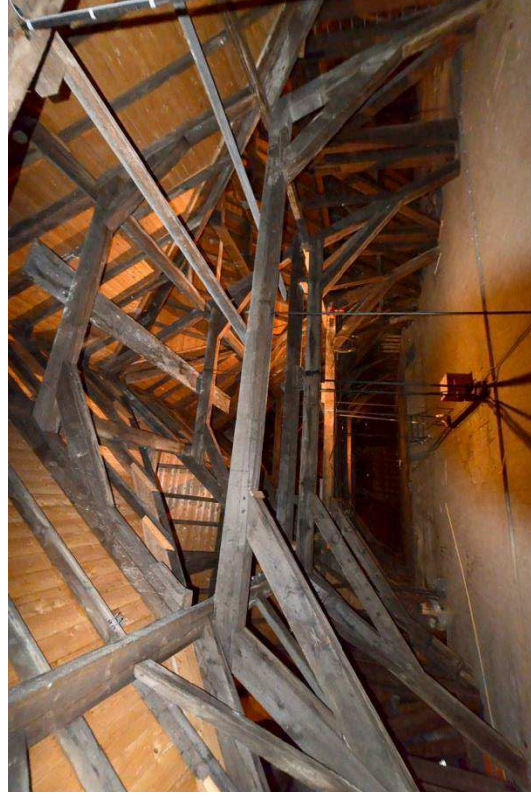
22. Grote Kerk, zolder boven de kerkzaal vanuit het noordwesten; de kapconstructie bestaat uit stapelspanten, die zijn opgebouwd uit jukken met daarop sporen- of A-spanten, 2023.

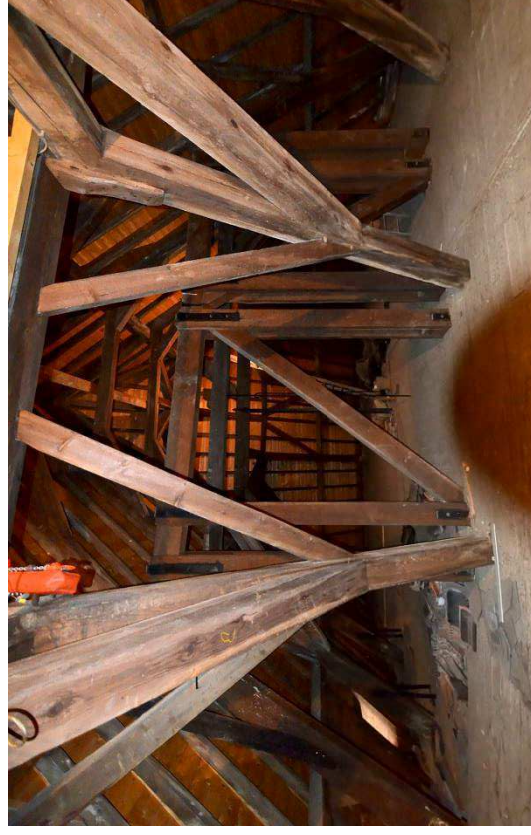
23. Grote Kerk, zolder boven de kerkzaal; de hulpconstructie zuidelijk van de kruising uit 1955-1957, die een oudere hulpconstructie heeft vervangen, 2023.

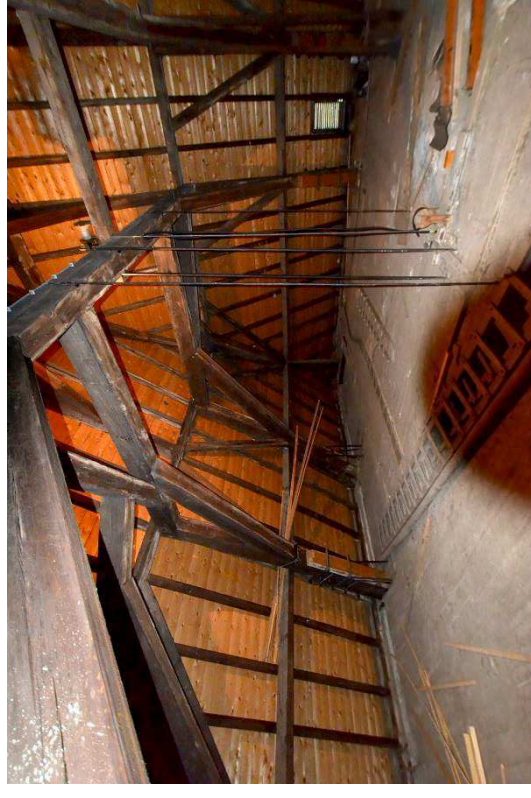
24. Grote Kerk, zolder boven de noordarm vanuit het zuidoosten; de grenenhouten kap uit 1738-1740 en een aantal secundaire trekstangen, 2023.

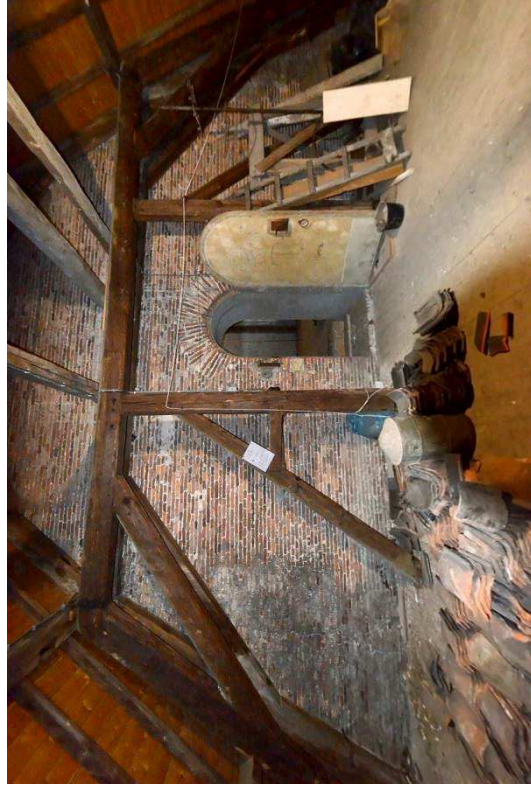
25. Grote Kerk, zolder boven de kerkzaal, de westmuur met de doorgang naar de toren, in 1955-1957 voorzien van een getoogde doorgang en een nieuwe deur, 2023.

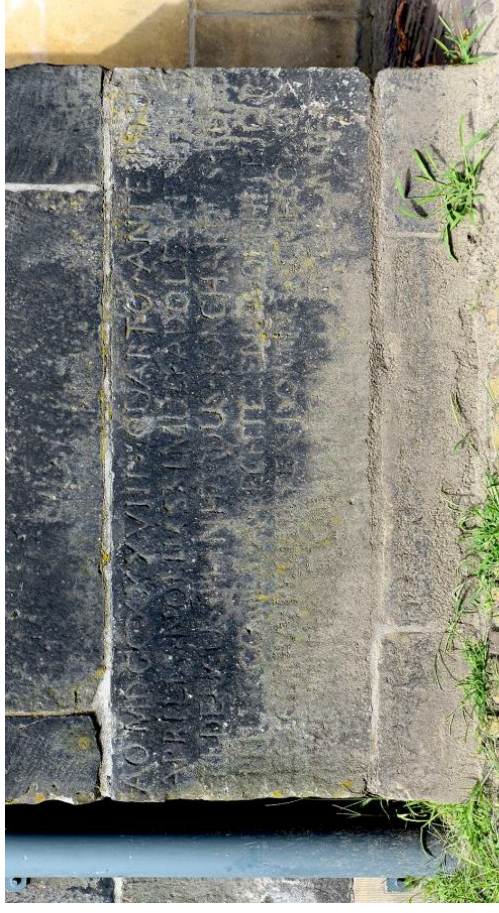
26. Grote Kerk, onderin de oostelijke liseen van de zuidgevel van de zuidarm bevindt zich de gedenksteen van de eerste steenlegging door Frederik Reinhard Borchard Rudolph van Almelo, op 10 april 1738; de tekst is nauwelijks nog leesbaar, 2023.

Reinhard Borchard Rudolph, terwijl ruim een jaar later het metselwerk vrijwel gereed was (afb. 26).¹² Verder is alleen bekend dat hout werd geleverd door ene Hendrik Harmsen en baksteen door Dirk Dwars uit Zwolle, die werd betaald via Jan Troost, de vaste metselaar van Huis Almelo.¹³

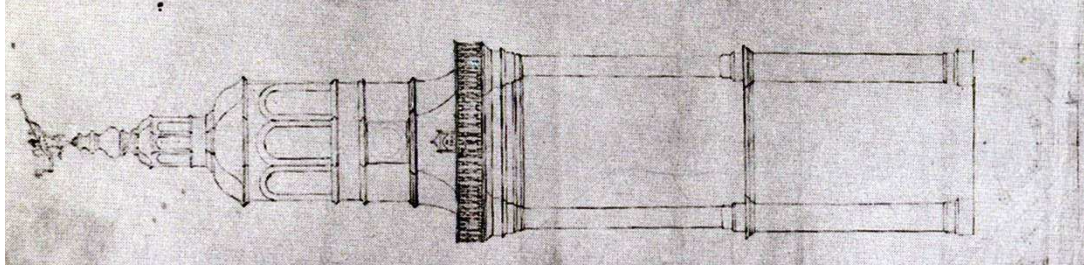
30. Grote Kerk, uitgevoerd ontwerp van de bekroning van de toren, anoniem, omstreeks 1780 (CO 0214, inv.nr. 3437, kaart 20).

Waarschijnlijk om financiële redenen was van de toren in 1738-1740 alleen de bakstenen romp tot stand gekomen, die daarna was afgedekt met een eenvoudig piramidaal dak (afb. 7). Pas kort vóór of in 1781 zou de romp worden voorzien van zijn tegenwoordige houten bekroning, die mogelijk is gebaseerd op die van de toren van de 'Alte Kirche' in het vlak over de grens gelegen Nordhorn (afb. 30, 31).¹⁹

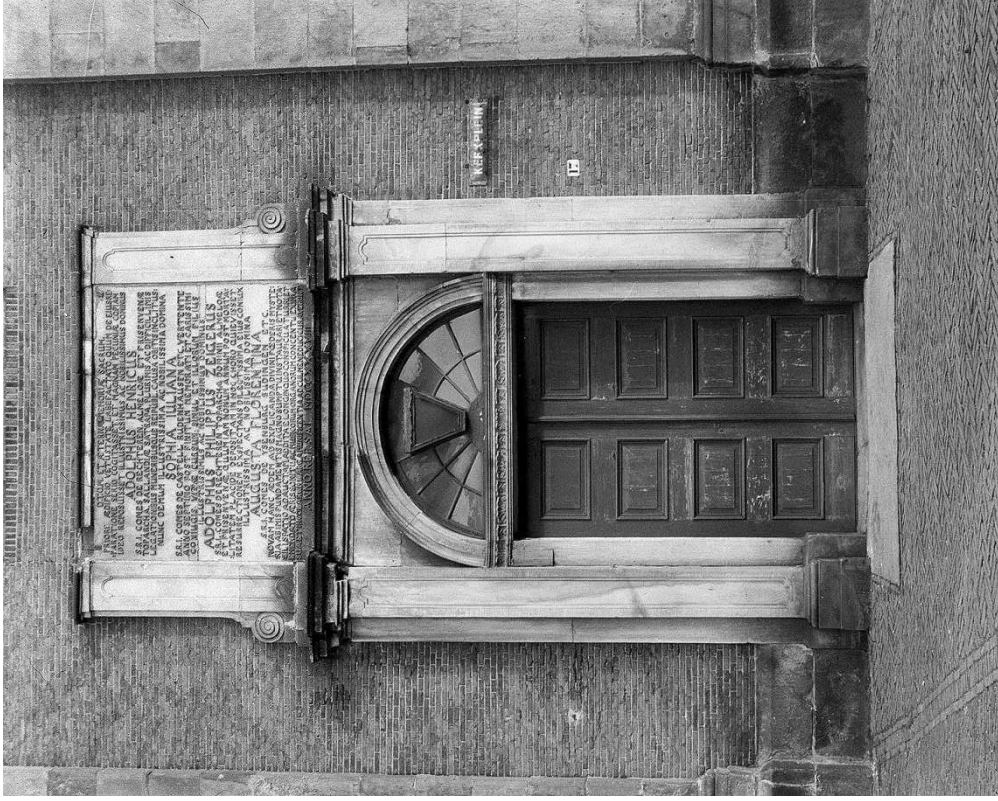
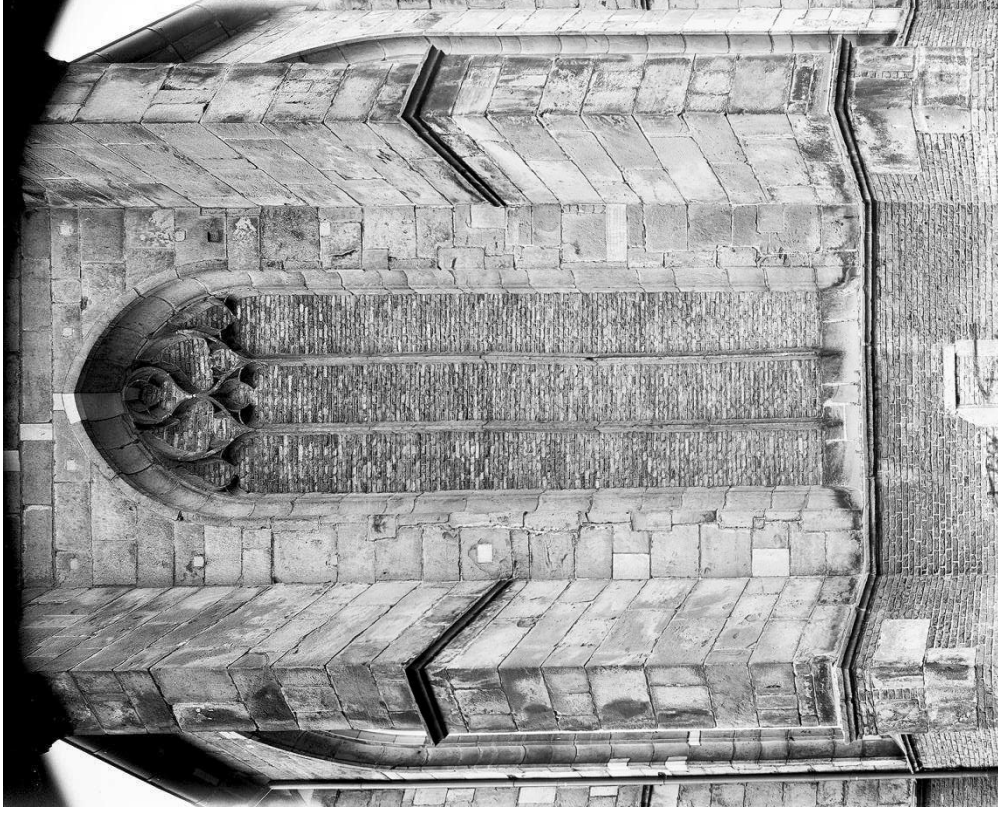
35. Toren van de Grote Kerk. ingangspartij in de westgevel, die stamt van 1738-1740, 1937 (RCE Beeldbank).

De gedenkplaat boven de doorgang, met onder andere de zinsnede dat 'de doorluchtige en edele Vrouwe Augusta Florentine des Heiligen Roomsen Rijks Gravin van Ysenburg Büdingen enz. reeds negen jaar na haar kalm overlijden [in 1727], in het koor alhier gerust had in afwachting der wederopstanding'.

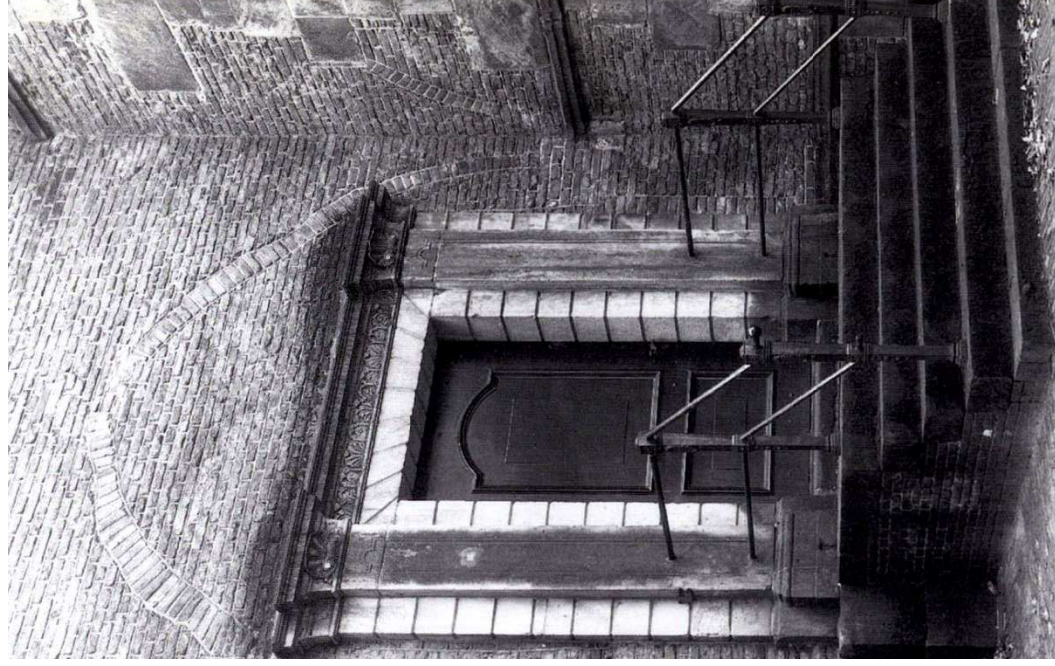
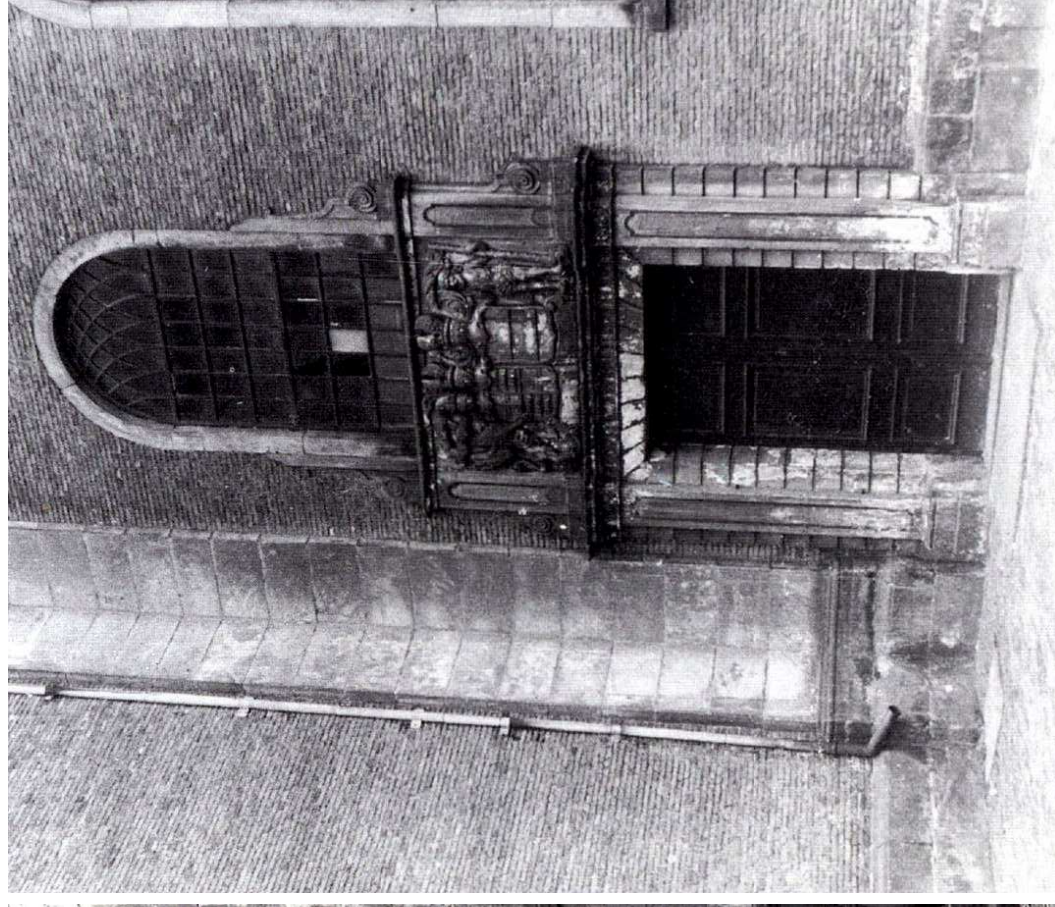
36. Grote Kerk, centrale travee van de koorapsis, waarvan het venster sinds 1770-1772 is dichtgemetseld vanwege het grafmonument voor Adolph Hendrik graaf van Rechteren en zijn vrouw Sophia Juliana zu Castell Rüdenhausen (afb. 48), omstreeks 1990 (uit: O. Mulder e.a., *De Grote Kerk in Almelo*, Almelo 1990, p. 11).

Onder het venster bevindt zich een gedichte hagscoop, een vensterje om van buitenaf zicht te hebben op het altaar.

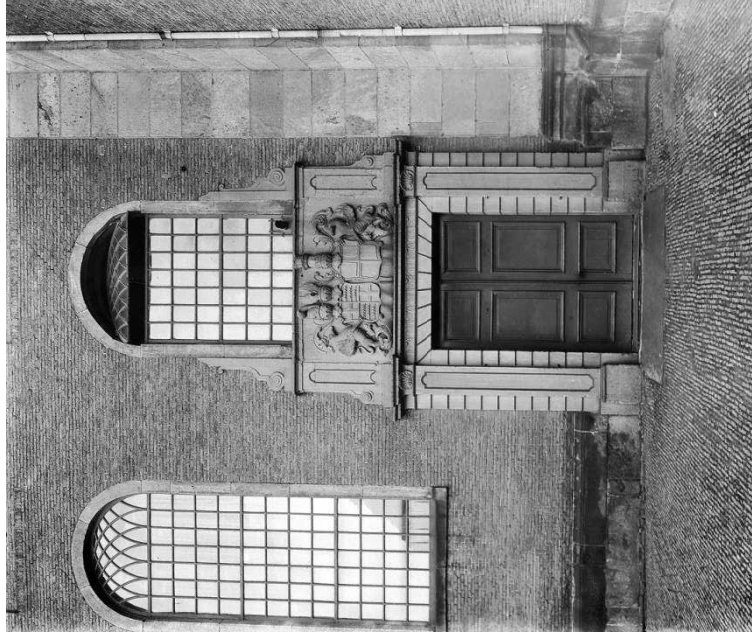
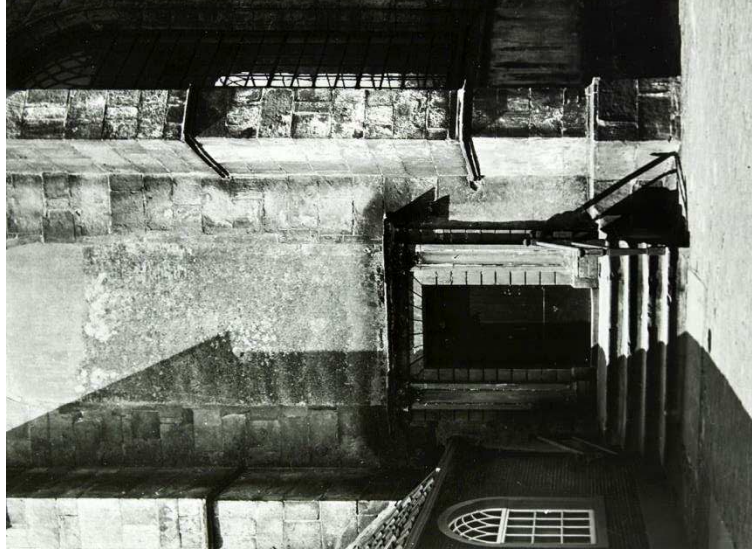
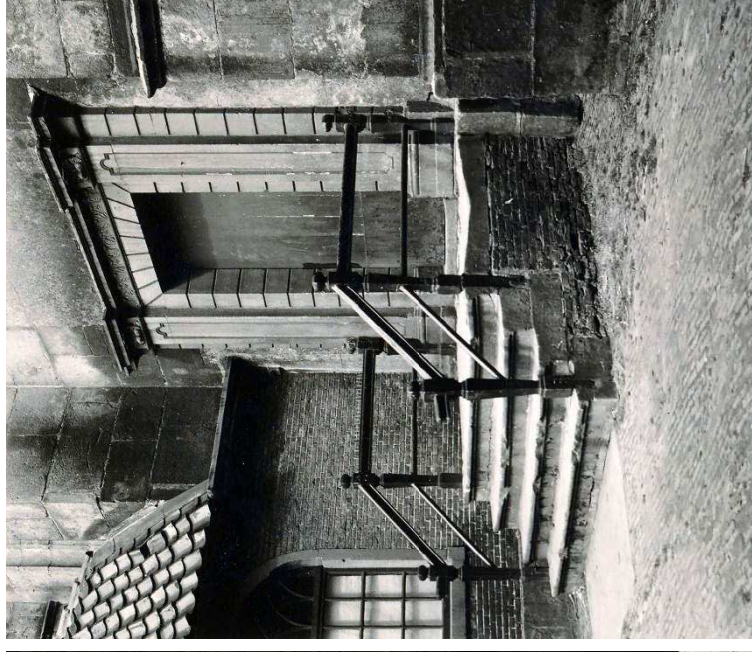
39. Grote Kerk, westarm, zuidgevel met doorgang, omstreeks 1990 (RCE Beeldbank). De omlijsting is gemaakt in 1738-1740 en heeft omstreeks 1805 als voorbeeld gediend voor die van (toenmalige) doorgangen naar het koor (afb. 37, 40).

40. Grote Kerk, zuidgevel, oostelijke doorgang naar het koor, 1940 (links) en 1948 (Spaarvestad Photo, Wiel van der Randen (links) en MSMD).

De doorgang is omstreeks 1805 voorzien van een Bentheimerstenen omlijsting, van het type dat ook aanwezig is bij beide doorgangen van de westarm uit 1738-1740. In 1835 is het venster erboven gedicht.

Dat de omlijsting bij het koor - die binnen de contour van het verdwenen sacristiegewelf is geplaatst - later is ontstaan (afb. 37), blijkt ook uit het feit dat de decoratie in het fries afwijkt van die van de twee andere omlijstingen. Tegelijkertijd is deze decoratie wel te vinden bij eenzelfde omlijsting aan de zuidzijde van het koor, die dan ook samen met de noordelijke zal zijn aangebracht; deze omlijsting siert sinds 1955-1957 de oostgevel van de zuidoostelijke aanbouw, maar was voordien de ruimtelijke tegenhanger van de noordelijke (afb. 40, 41). De juistheid van de veronderstelde periode van totstandkoming van de 'gekopieerde' omlijstingen wordt onderstreept door de verfijnde vormtaal (Lodewijk XVI) van de tochtportalen die tot 1955 aanwezig waren (afb. 49, 50). Het ziet ernaar uit dat er een relatie is met het aantreden, in 1805, van een nieuwe heer van Almelo, de eerste uit het geslacht Van Rechten Limpurg. Het wapen van dit geslacht tooit namelijk de gravenbank, terwijl deze dateert van 1738-1740, op zijn laatst (afb. 43).

In de jaren 1835-1837 onderging de kerk een in fases uitgevoerde, integrale renovatie. Belangrijkste ingreep was de vervanging van alle vensters door neogotische exemplaren van gietijzer, waarbij in het koor de vensteropening boven de zuidelijke doorgang werd dichtgemetseld (afb. 40, 41).²⁰ In het interieur werd verder de open boog tussen de toren en de kerkruimte afgesloten door middel van een kozijn met dubbele deur en schotwerk in het boogveld. Tegelijkertijd verwijderde men al het meubilair, behoudens de preekstoel en het 'Gravengestoelte' met de bijbehorende personeelsbanken in het koor (afb. 43, 44), waarna elders tevens de vloer van zerken en tegels werd opgenomen. Hiervoor in de plaats kwam een (nieuwe) tegelvloer ter

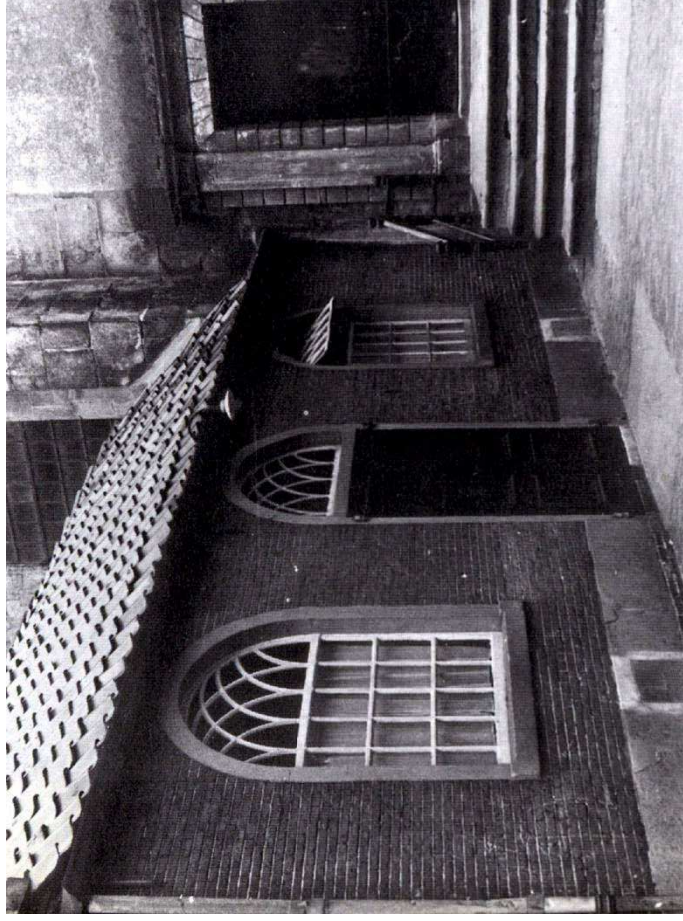
41. Grote Kerk, in de oksel van de zuidarm en het koor is in 1835 een aanbouw tot stand gekomen, een 'Locaal voor het houden der Cathegesatiën, Kerkelijke vergaderingen enz.', omstreeks 1950 (uit: O. Mulder e.a., *De Grote Kerk in Almelo*, Almelo 1990, p. 50).

Naast dit alles werd zuidelijk tegen het koor een 'Locaal voor het houden der Catheresatiën, Kerkelijke vergaderingen enz.' aangebouwd, dat gezien zijn plek ook de functie van consistorie moet hebben gehad (afb. 41).²¹ Vermeldenswaard is nog dat het plafond van de eigenlijke kerk moest worden afgeschilderd 'met verf van papaverolij, een gedeelte terpentijn en één vierde standolij gemengd met zuiver loodwit, wel geprepareerd en door bijvoeging met andere bestanddelen gemaakt eene ligte, niet verschietende kleur, ten genoegen van de Aanbesteders en door dezen nader te bepalen'. De nieuwe vensters dienden dezelfde kleur te krijgen, terwijl de muren moesten worden gewit en voorzien van een glanzende gemarmerde lambrisering boven een matzwarte plint.

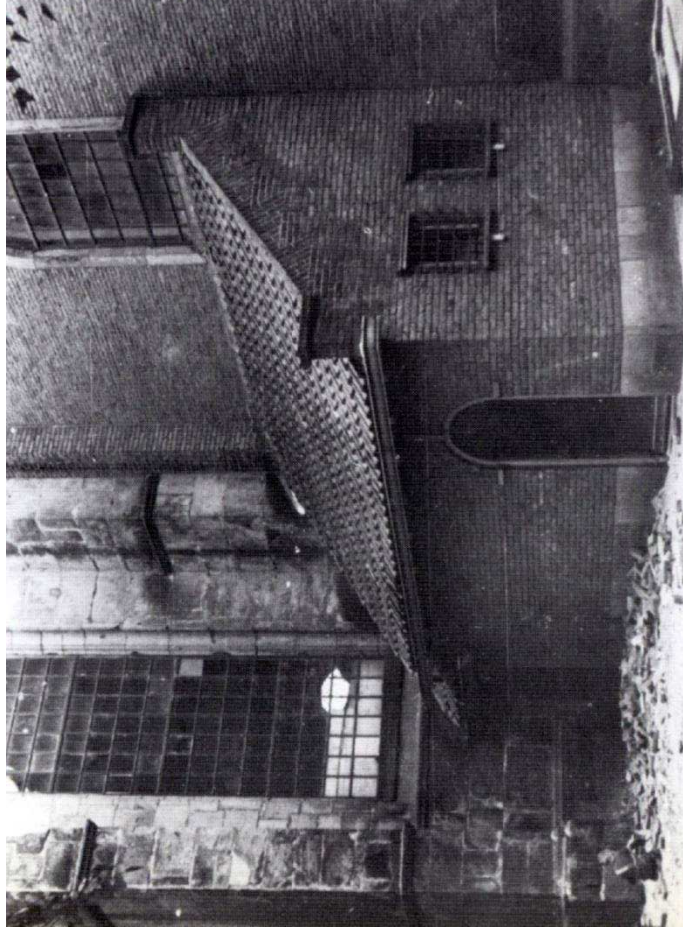
42. Grote Kerk, in de oksel van de noordarm en het koor is in 1932 een gebouw t.b.v. de heteluchtverwarming toegevoegd, omstreeks 1933 (uit: O. Mulder e.a., *De Grote Kerk in Almelo*, Almelo 1990, p. 50).

In 1932 kwam ten slotte in de noordoosthoek een gebouwje tot stand ten behoeve van de toen geïntroduceerde heteluchtverwarming (afb. 42).²²
