GROTE KERK TE ALMELO

WAARDESTELLEND BOUWHISTORISCH ONDERZOEK

Adres: Kerkplein 17 7607 BT Almelo
Kadastrale aanduiding: Stad-Almelo, Sectie B, nrs. 11128 (Kerkplein en Grote Kerk, exclusief toren) en 463
(voormalige consistoriekamer (tot 1955)).
Rijksmonument nr.: 7487

Oktober 2023

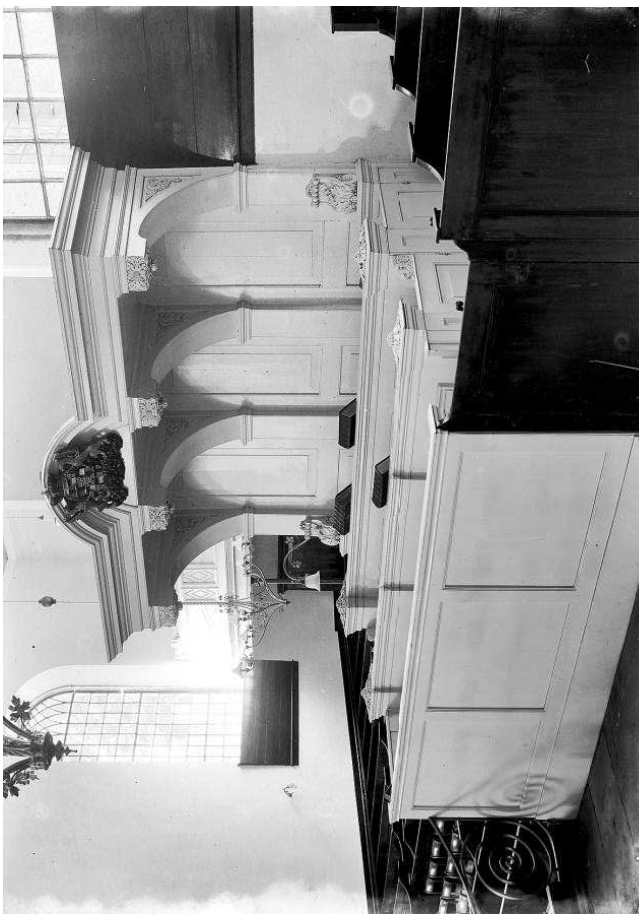
43. Grote Kerk, de gravenbank uit 1738-1740 (op zijn laatst) tegen de noordmuur van het koor, 1931 (RCE Beeldbank).

Met de komst, in 1805, van een nieuwe heer van Almelo, de eerste uit het geslacht Van Rechten Limpurg, is het wapen van de bank vervangen door het huidige. Rechts de zogeheten 'personeelsbanken' voor het dienstpersoneel van Huis Almelo. Tijdens de restauratie 1955-1957 is de witte verflaag verwijderd.

Dat de omlijsting bij het koor - die binnen de contour van het verdwenen sacristiegewelf is geplaatst - later is ontstaan (afb. 37), blijkt ook uit het feit dat de decoratie in het fries afwijkt van die van de twee andere omlijstingen. Tegelijkertijd is deze decoratie wel te vinden bij eenzelfde omlijsting aan de zuidzijde van het koor, die dan ook samen met de noordelijke zal zijn aangebracht; deze omlijsting siert sinds 1955-1957 de oostgevel van de zuidoostelijke aanbouw, maar was voordien de ruimtelijke tegenhanger van de noordelijke (afb. 40, 41). De juistheid van de veronderstelde periode van totstandkoming van de 'gekopieerde' omlijstingen wordt onderstreept door de verfijnde vormtaal (Lodewijk XVI) van de tochtportalen die tot 1955 aanwezig waren (afb. 49, 50). Het ziet ernaar uit dat er een relatie is met het aantreden, in 1805, van een nieuwe heer van Almelo, de eerste uit het geslacht Van Rechten Limpurg. Het wapen van dit geslacht tooit namelijk de gravenbank, terwijl deze dateert van 1738-1740, op zijn laatst (afb. 43).

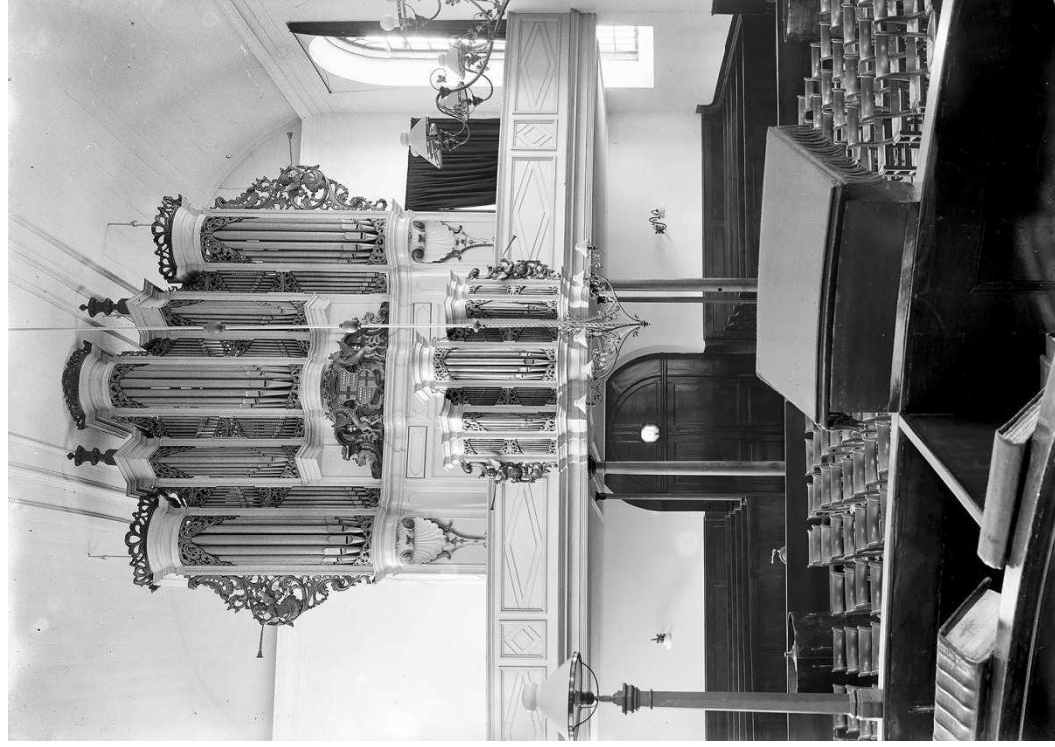
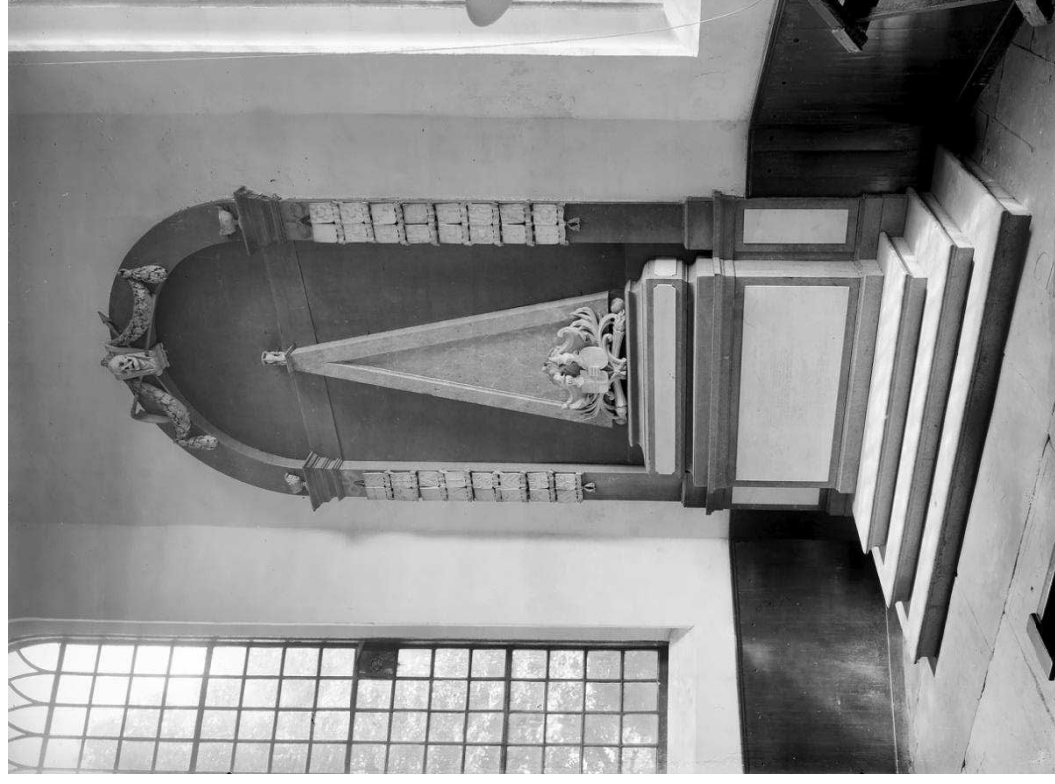
47. Grote Kerk, het orgel tegen de westmuur; het orgelbalkon, gedragen door twee Dorische zuilen, dateerde waarschijnlijk van 1754, 1931 (RCE Beeldbank).

De orgelkas was gemaakt in 1754 door A.A. Hinsz voor een orgel van Hess uit vermoedelijk hetzelfde jaar. Het binnenwerk is in 1873 volledig vervangen door Richard Ibach uit Barmen (D), en in 1954 opnieuw door de fa. Van Leeuwen, waarbij de kas is gekopieerd. In 1990 is het orgel gerestaureerd.

48. Grote Kerk, grafmonument van 1770-1772 voor Adolph Hendrik graaf van Rechteren en zijn vrouw Sophia Juliana zu Castell Rüdenhausen, ontworpen en vervaardigd door beeldhouwer Jacobus Luraghi, 1932 (RCE Beeldbank).

Omstreeks 1770 werd de koorapsis verrijkt met het ook nog bestaande grafmonument voor Adolph Hendrik graaf van Rechteren (1657-1731) en zijn vrouw Sophia Juliana zu Castell Rüdenhausen (1673-1758), ontworpen en vervaardigd door de verder onbekende beeldhouwer Jacobus Luraghi (afb. 48). Ten tijde van de plaatsing werd ook gewerkt aan de grafkelder, getuige de inscriptie '1771' op één van inwendige pijlers.¹⁸ Aannemelijk is dat het jaartal slaat op een uitbreiding, omdat in hetzelfde jaar Adolph Philip Zeger graaf van Rechteren, heer van Almelo en mede-opdrachtgever van het monument voor zijn ouders, kwam te overlijden.

Terugkerend ruimtegebrek maakte het in 1872-1873 noodzakelijk galerijen aan te brengen tegen de noord- en zuidmuur van de dwarsarmen (afb. 46). In deze tijd zal ook de houten lambrisering zijn aangebracht die tot 1955 aanwezig was (afb. 47, 48, 50).

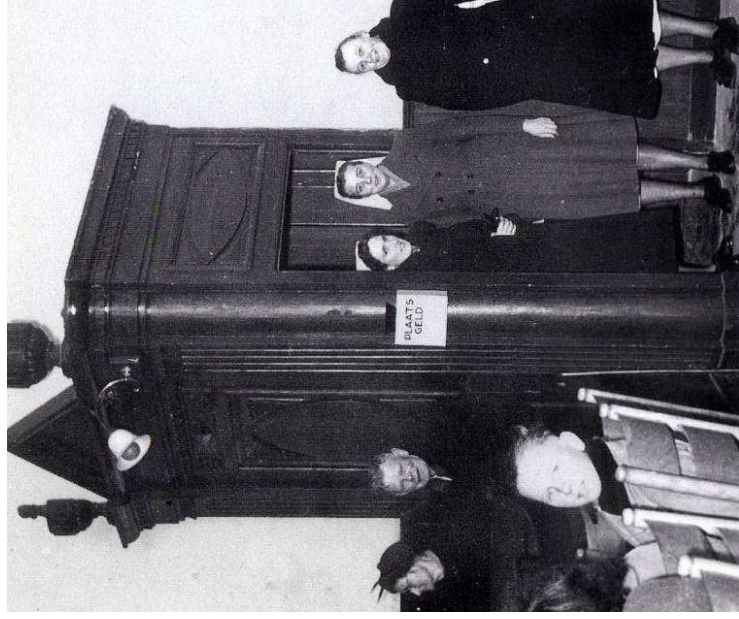
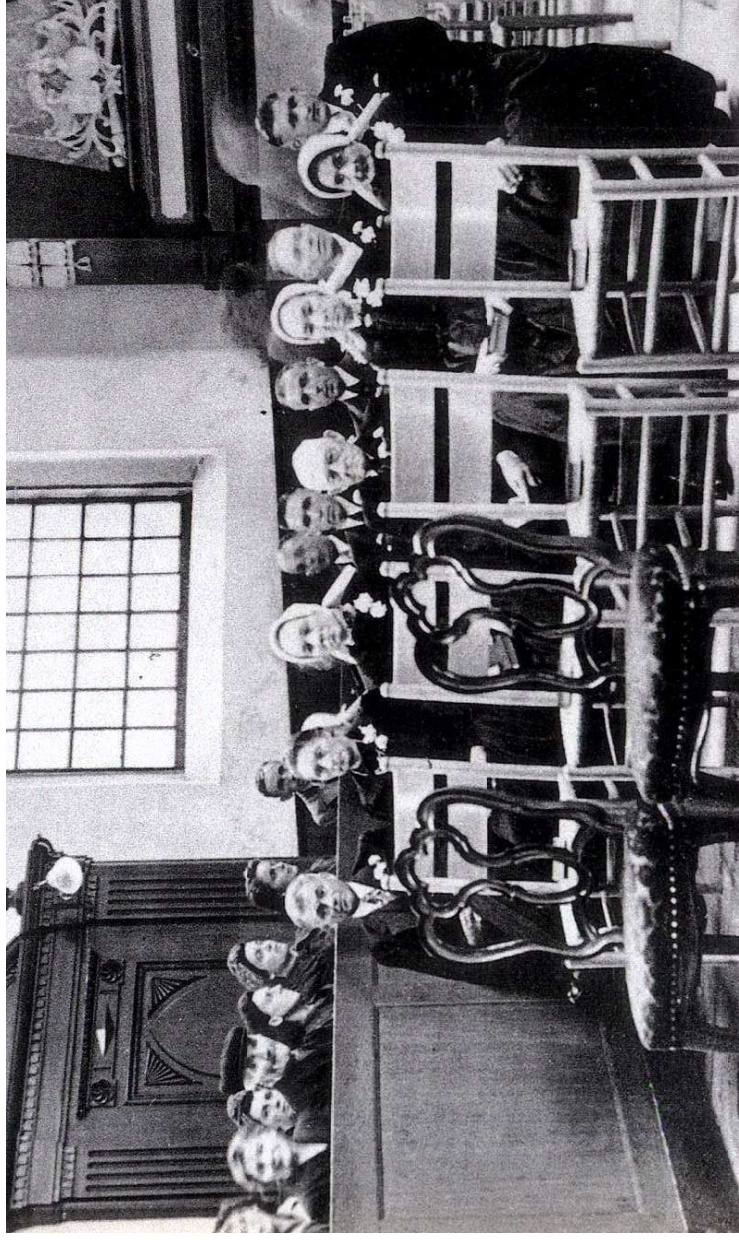
49. Grote Kerk, noordelijke tochtportaal in het koor, daterend van omstreeks 1805 gezien de vormtaal in Lodewijk XVI-stijl, omstreeks 1950 (uit: O. Mulder e.a., *De Grote Kerk in Almelo*, Almelo 1990, p. 58).

Tijdens de restauratie van 1955-1957 zijn dit portaal en zijn zuidelijke tegenhanger verwijderd.

50. Grote Kerk, koor tijdens een huwelijk, met links het noordelijke tochtportaal (omstreeks 1805), omstreeks 1950 (uit: O. Mulder e.a., *De Grote Kerk in Almelo*, Almelo 1990, p. 47).

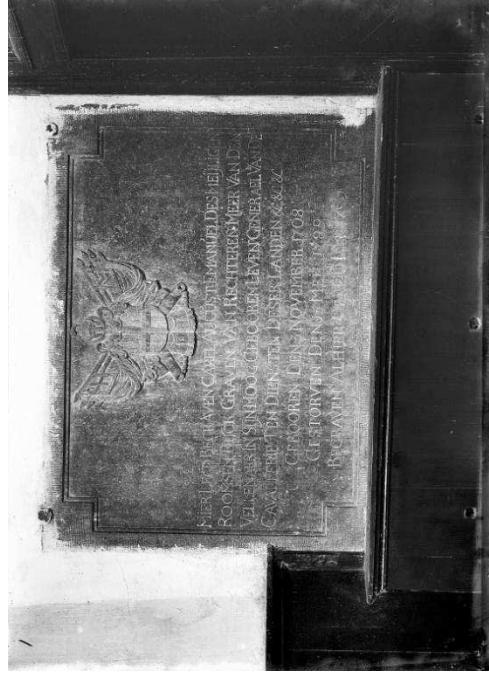
51. Grote Kerk, epitaf van Carel August Emanuel van Rechteren (1708-1789), opgesteld tegen de zuidmuur van het koor, oostelijk van het tochtportaal; links een detail van de donker geschilderde, houten lambrisering van 1872-1873, 1931 (RCE Beeldbank). Sinds 1955-1957 is de epitaf opgenomen in de vloer van het koor (afb. 52).

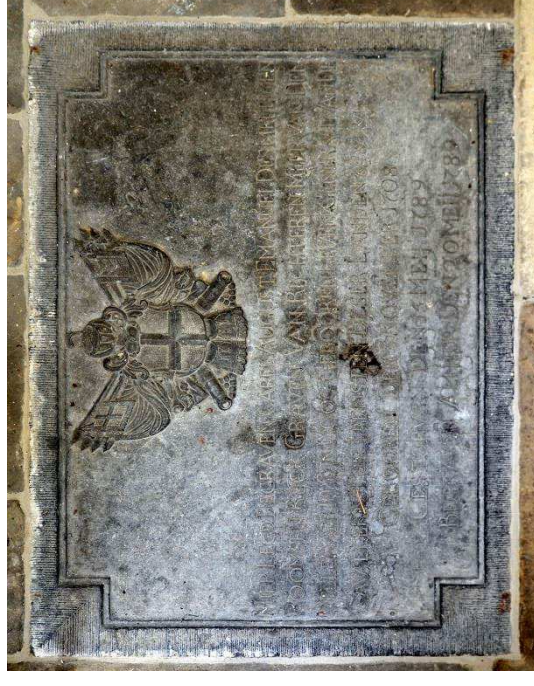
52. Grote Kerk, epitaf van Carel August Emanuel van Rechteren (1708-1789), sinds 1955-1957 opgenomen in de vloer van het koor, in de zuidoosthoek, 2023.

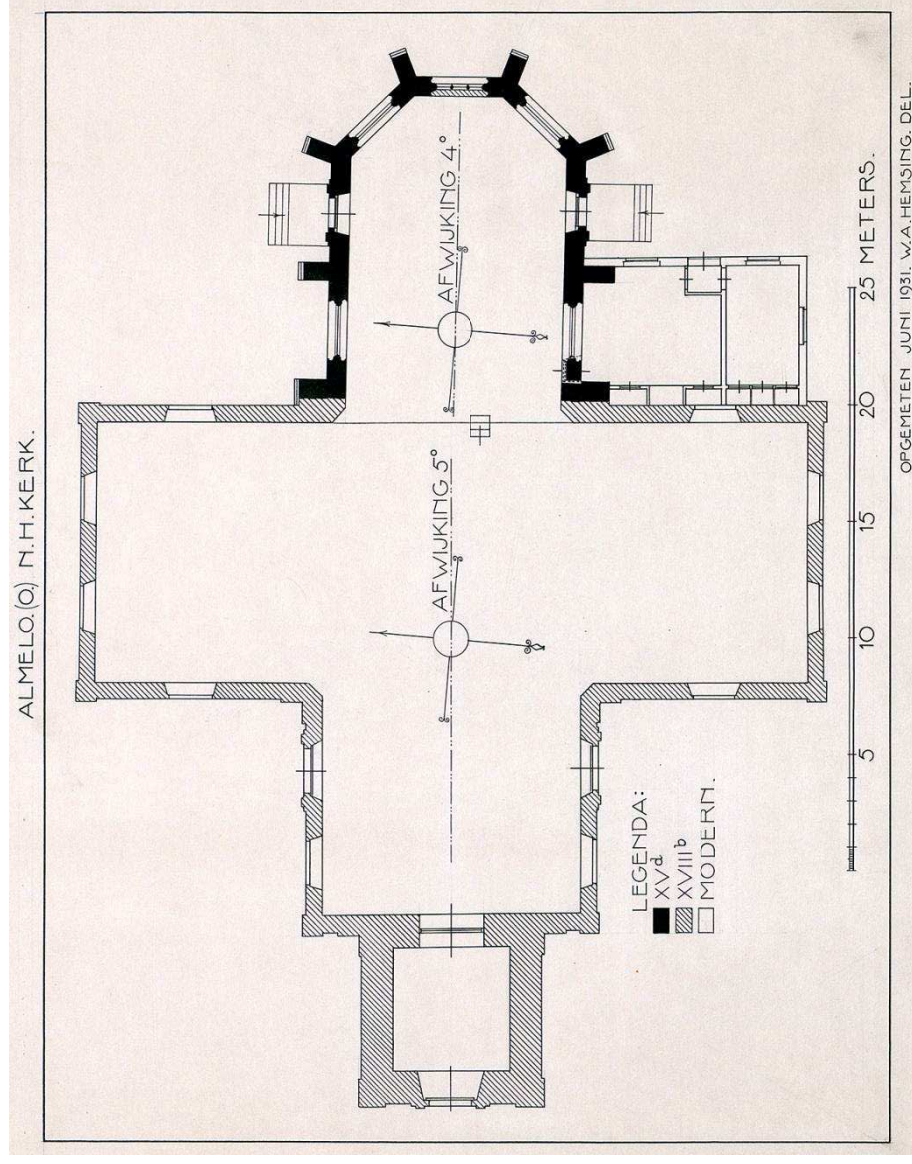
53. Grote Kerk, opmeting van de plattegrond, met daarin aangegeven een bouwfasering, W.A. Hemming, 1931 (RCE Beeldbank).
 54. Grote Kerk, opmeting van de tracering van het gedichte centrale venster in de apsis van het koor, W.A. Hemming, 1931 (RCE Beeldbank).

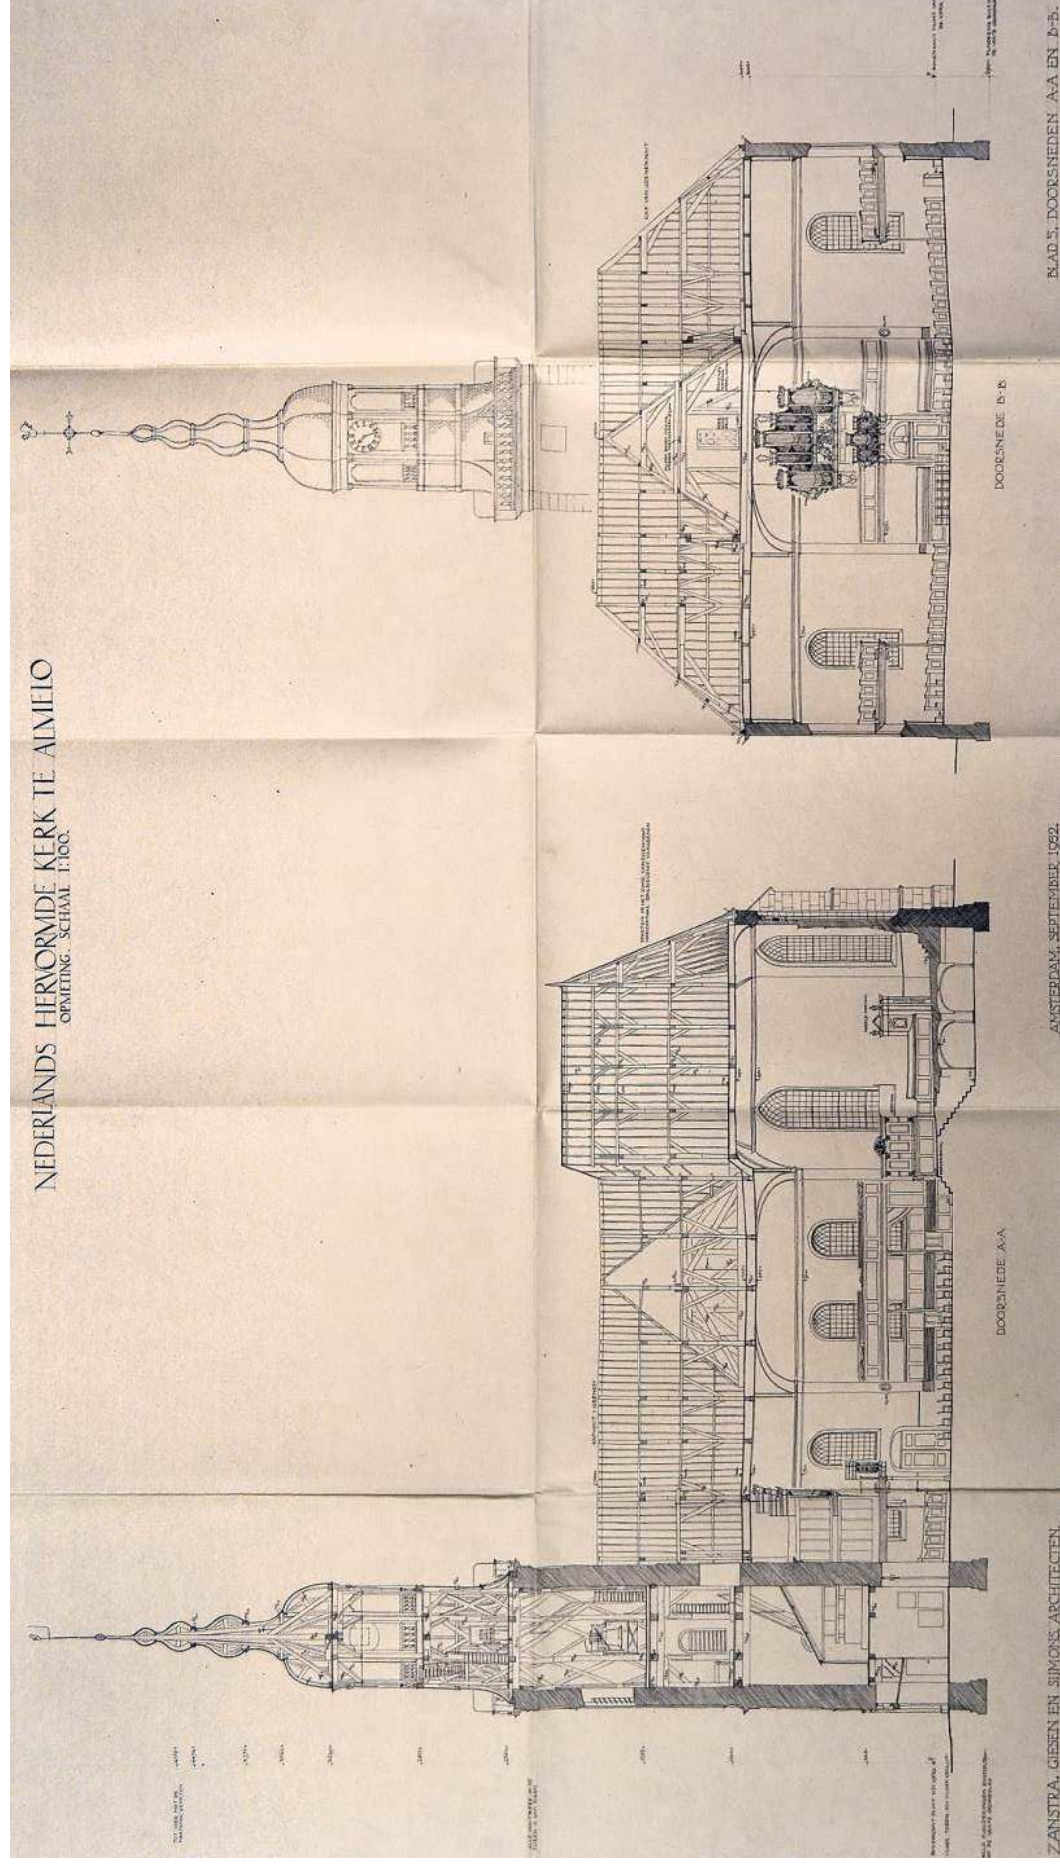
57. Grote Kerk, langsdoorsnede A-A (links) en dwarsdoorsnede B-B, bestaande toestand, Zanstra Giesen en Simons Architecten, september 1952 (CO 0442, inv.nr. 372).

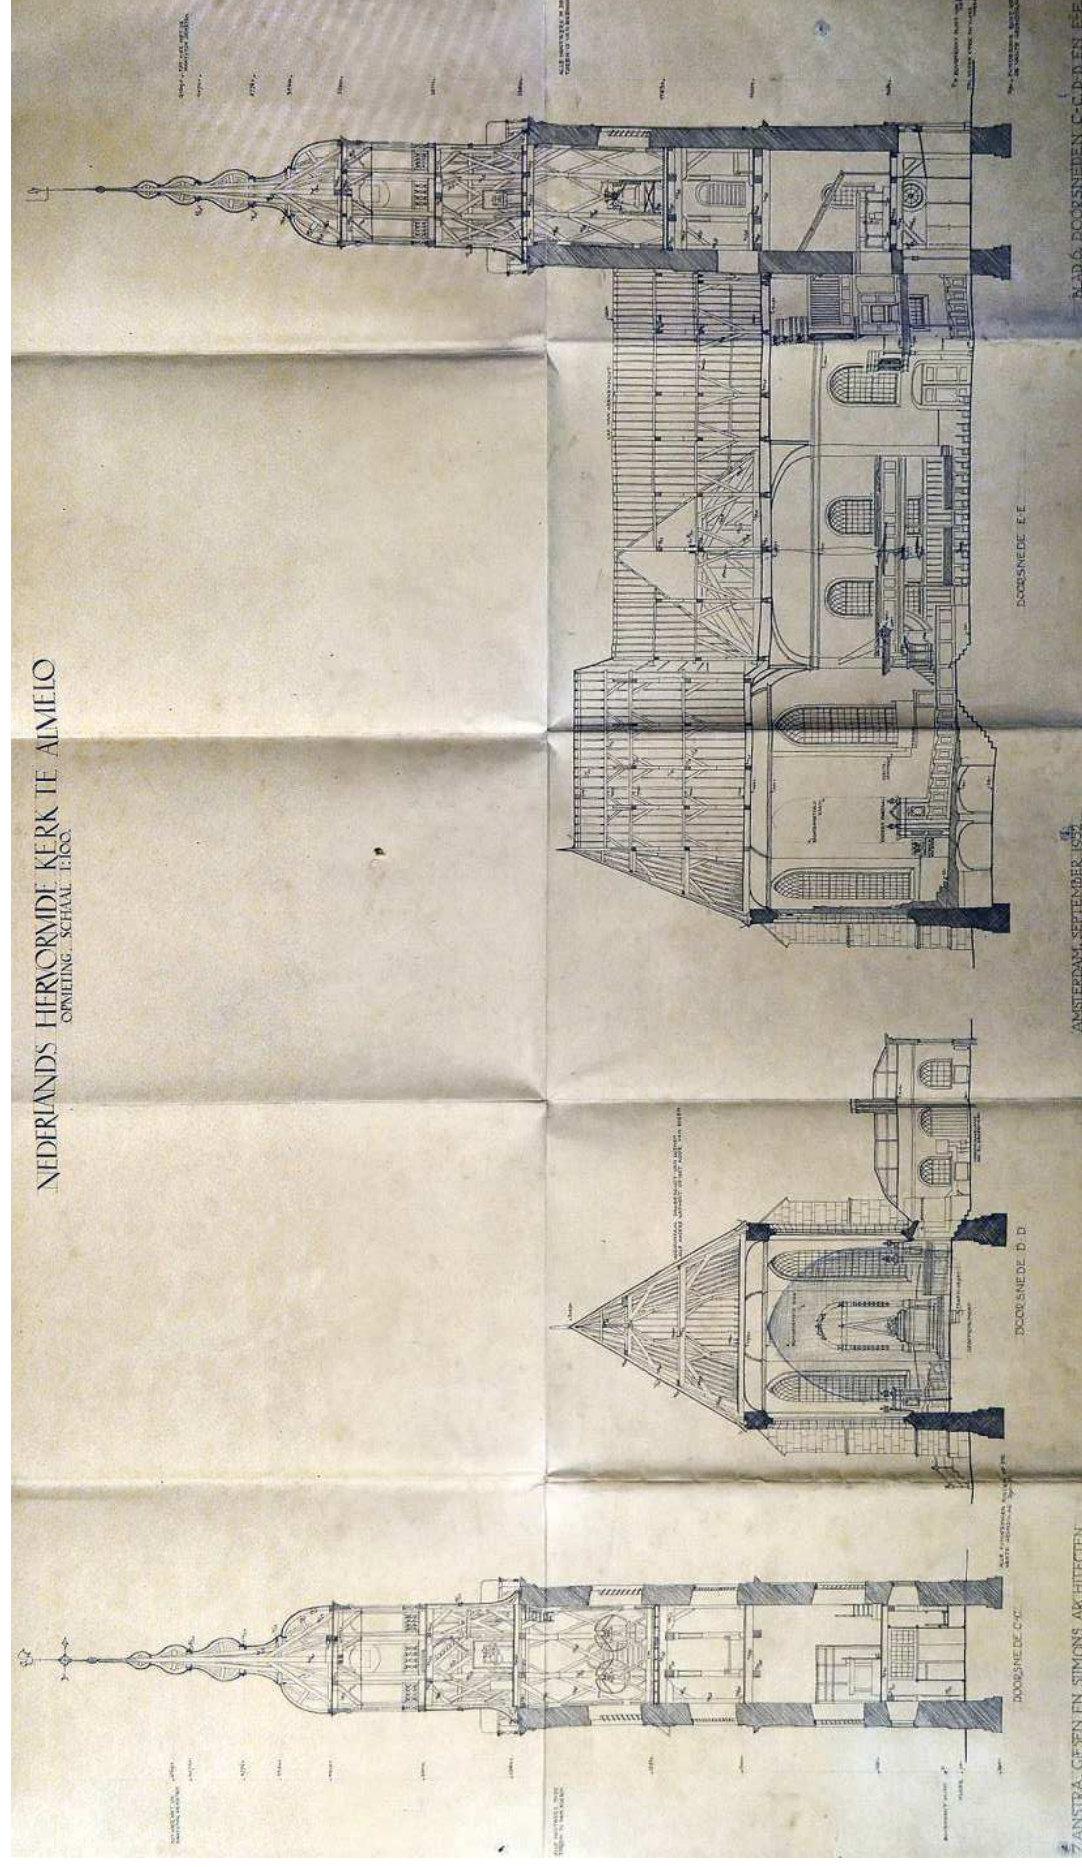
58. Grote Kerk, doorsnede van de toren C-C (links), dwarsdoorsnede D-D (midden) en langsdoorsnede E-E, bestaande toestand, Zanstra Giesen en Simons Architecten, september 1952 (CO 0442, inv.nr. 372).

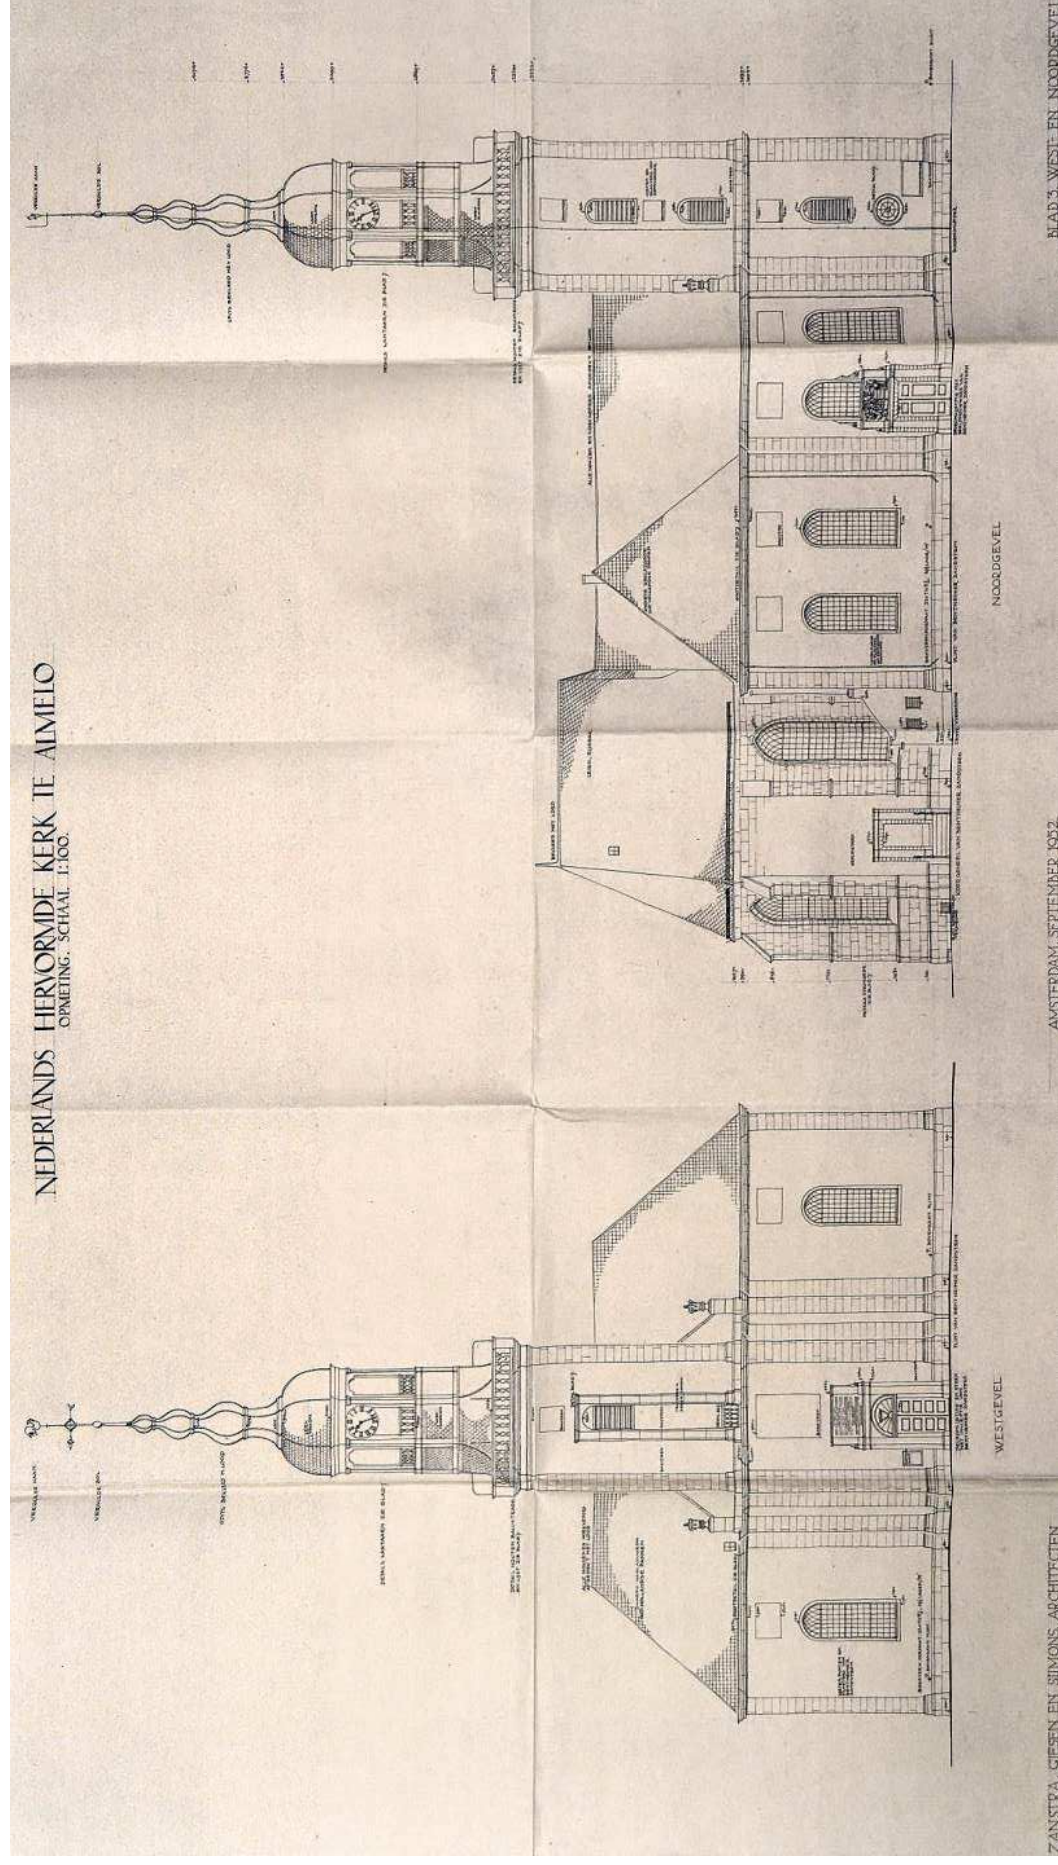
60. Grote Kerk, opstand van de westgevel (links) en de noordgevel, bestaande toestand, Zanstra Giesen en Simons Architecten, september 1952 (CO 0442, inv.nr. 372).

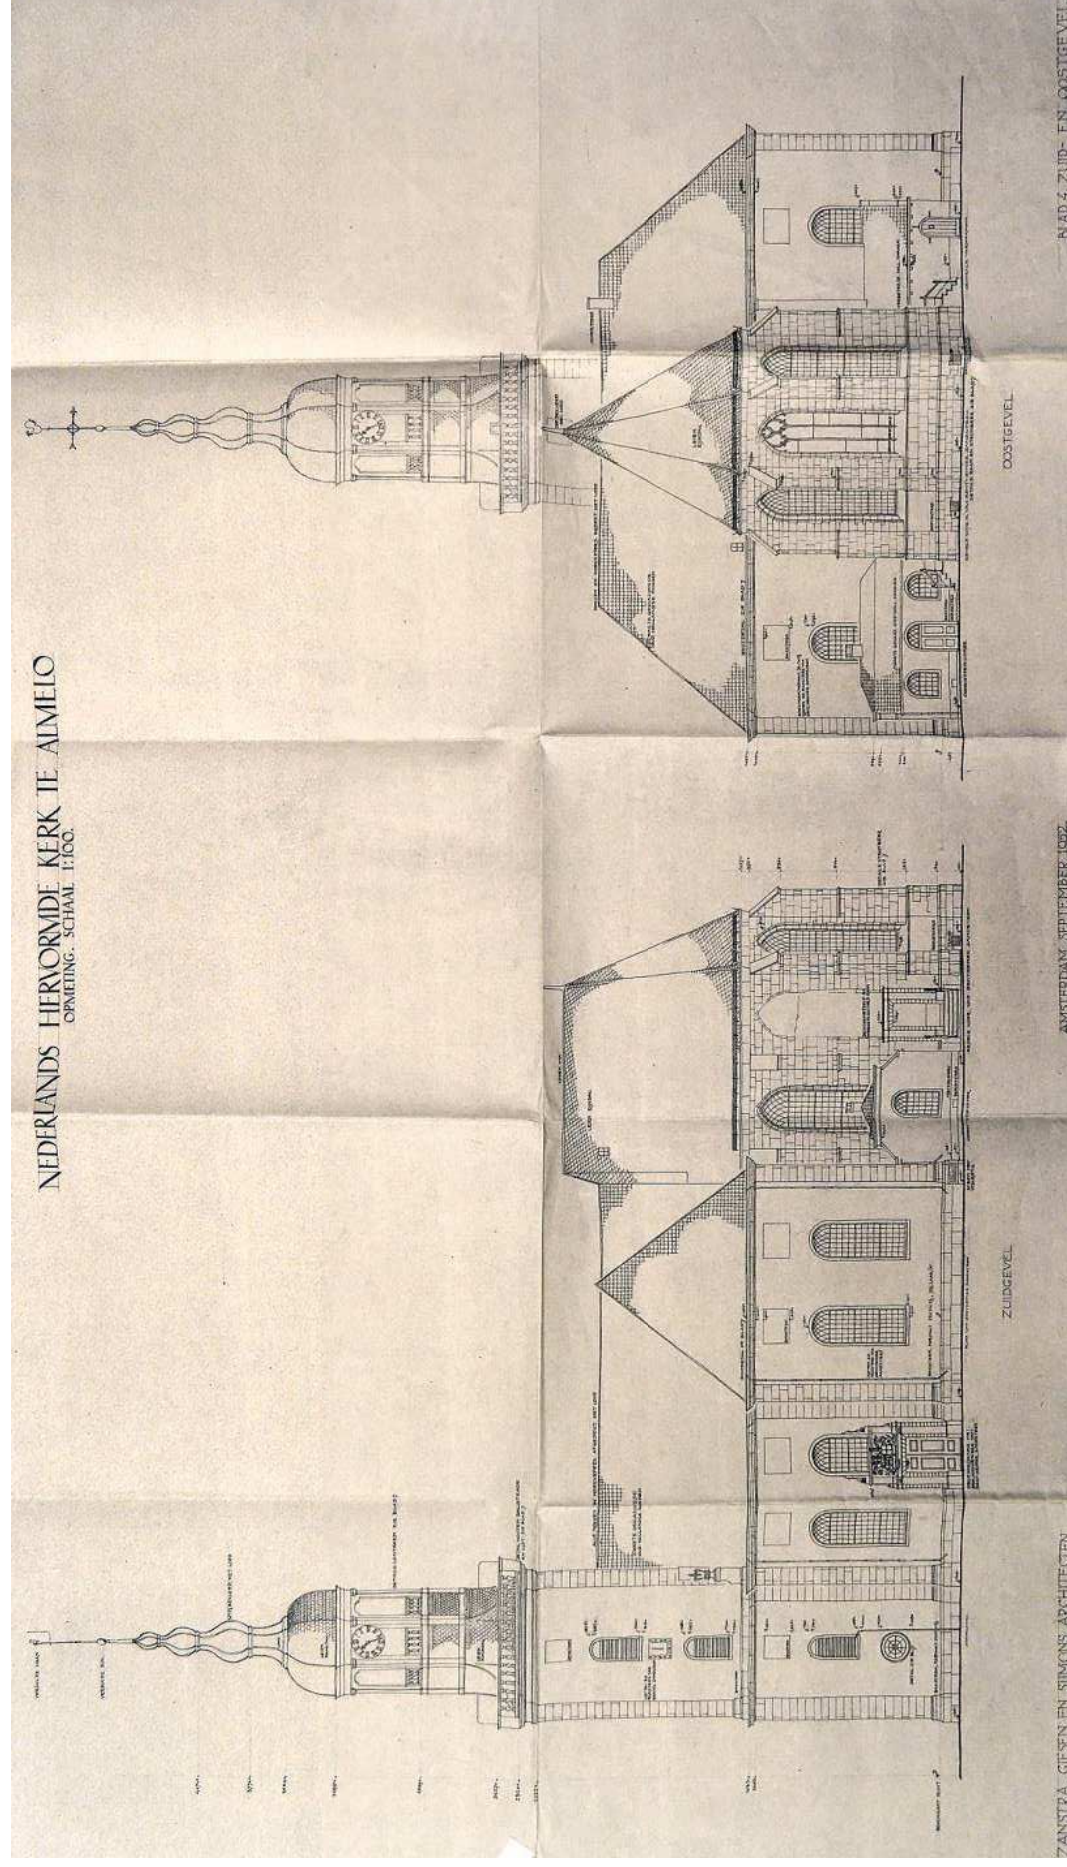
61. Grote Kerk, opstand van de zuidgevel (links) en de oostgevel, bestaande toestand, Zanstra Giesen en Simons Architecten, september 1952 (CO 0442, inv.nr. 372).

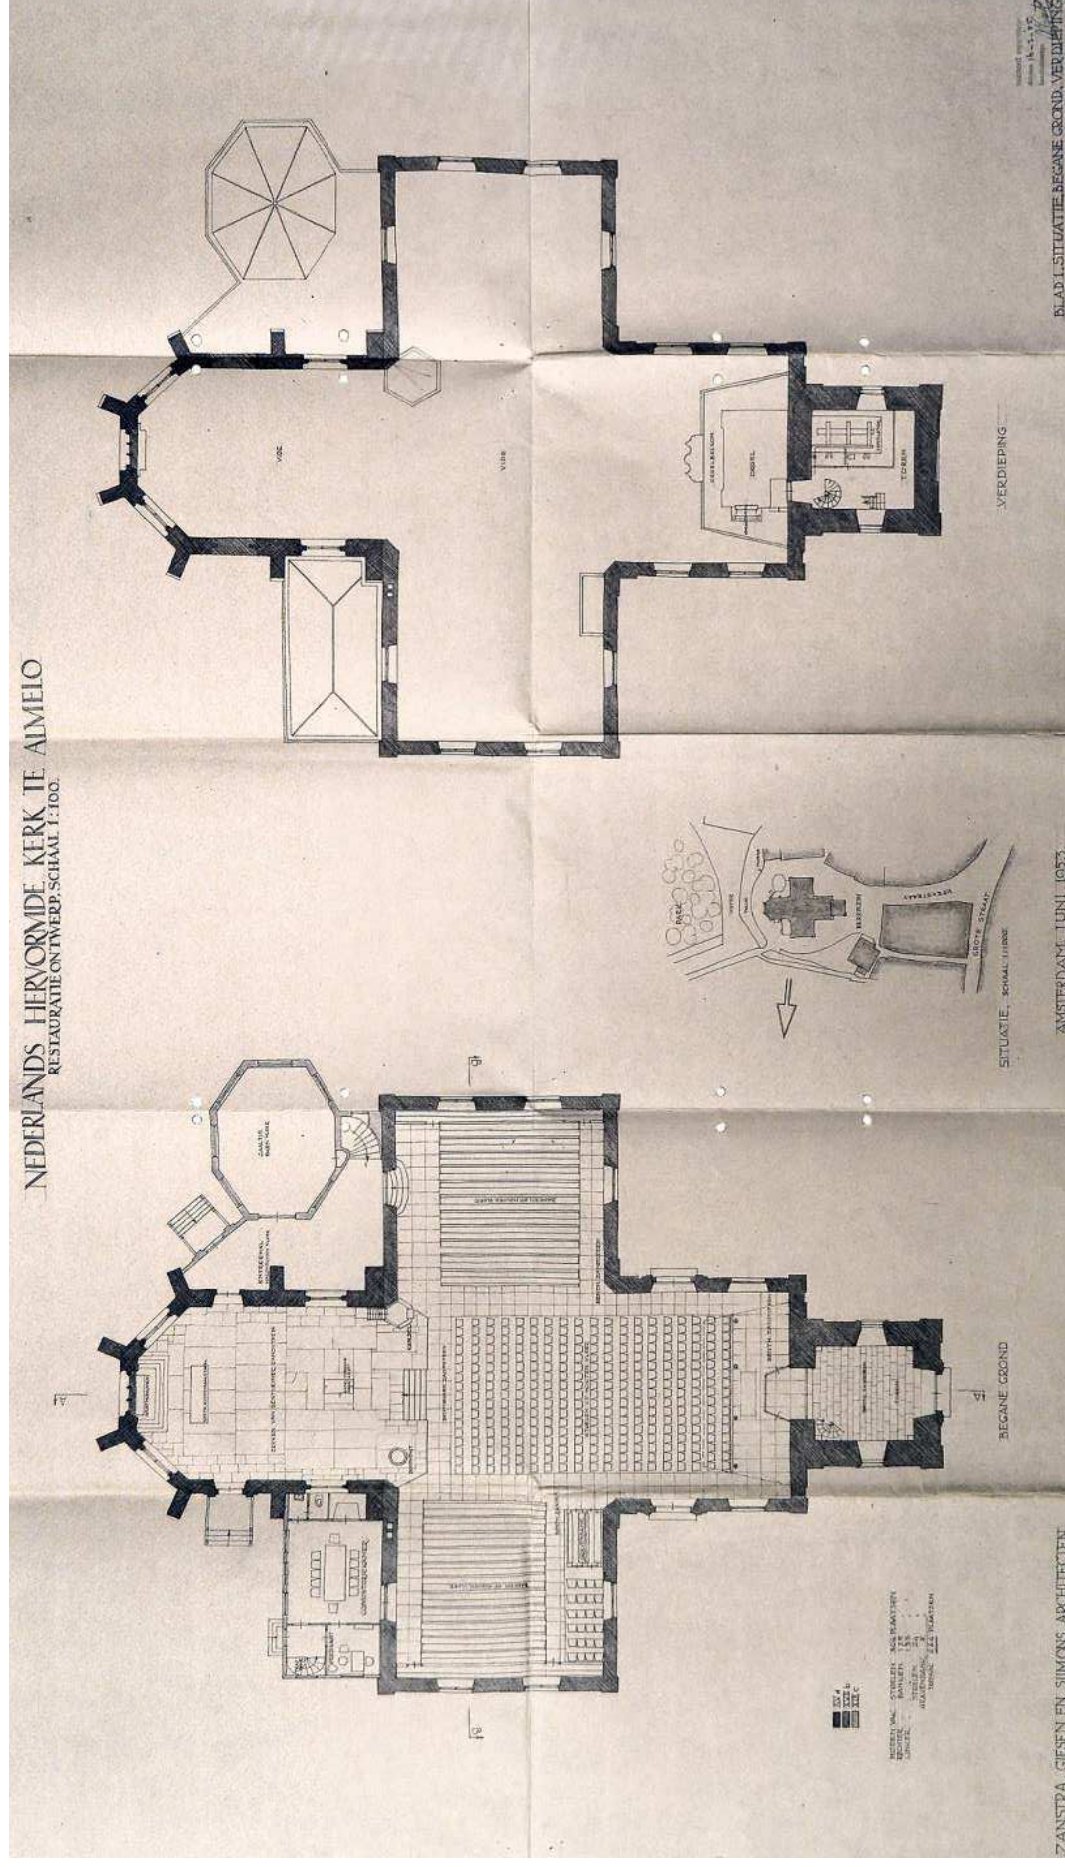
65. Grote Kerk, plattegronden van de begane grond (links) en van de eerste verdieping, waar de balkons in de noord- en zuidarm zijn verwijderd, nieuwe toestand, Zanstra Giesen en Simons Architecten, juni 1953; noorden is links (CO 0442, inv.nr. 373).
De spiltrap in de noordoosthoek van de toren zou worden uitgevoerd in de zuidoosthoek.

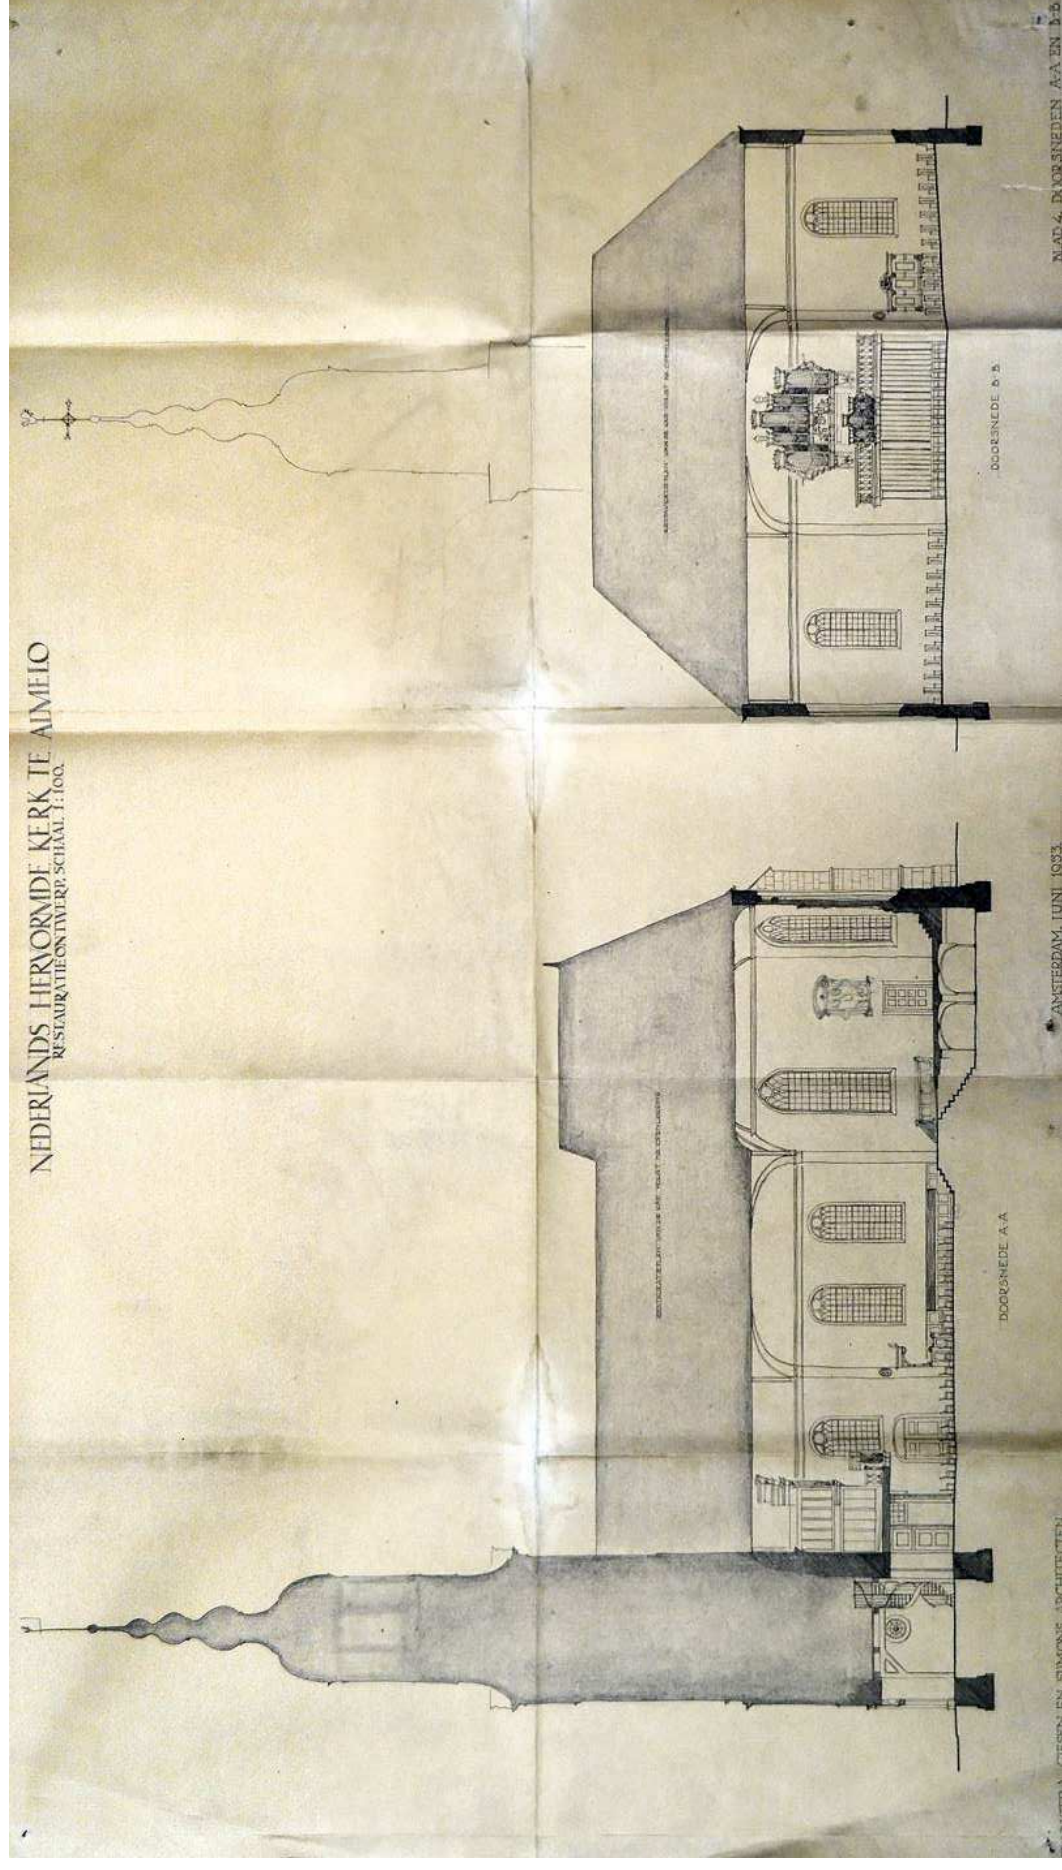
66. Grote Kerk, langsdoorsnede A-A (links) en dwarsdoorsnede B-B, nieuwe toestand, Zanstra Giesen en Sijmons Architecten, juni 1953 (CO 0442, inv.nr. 373).

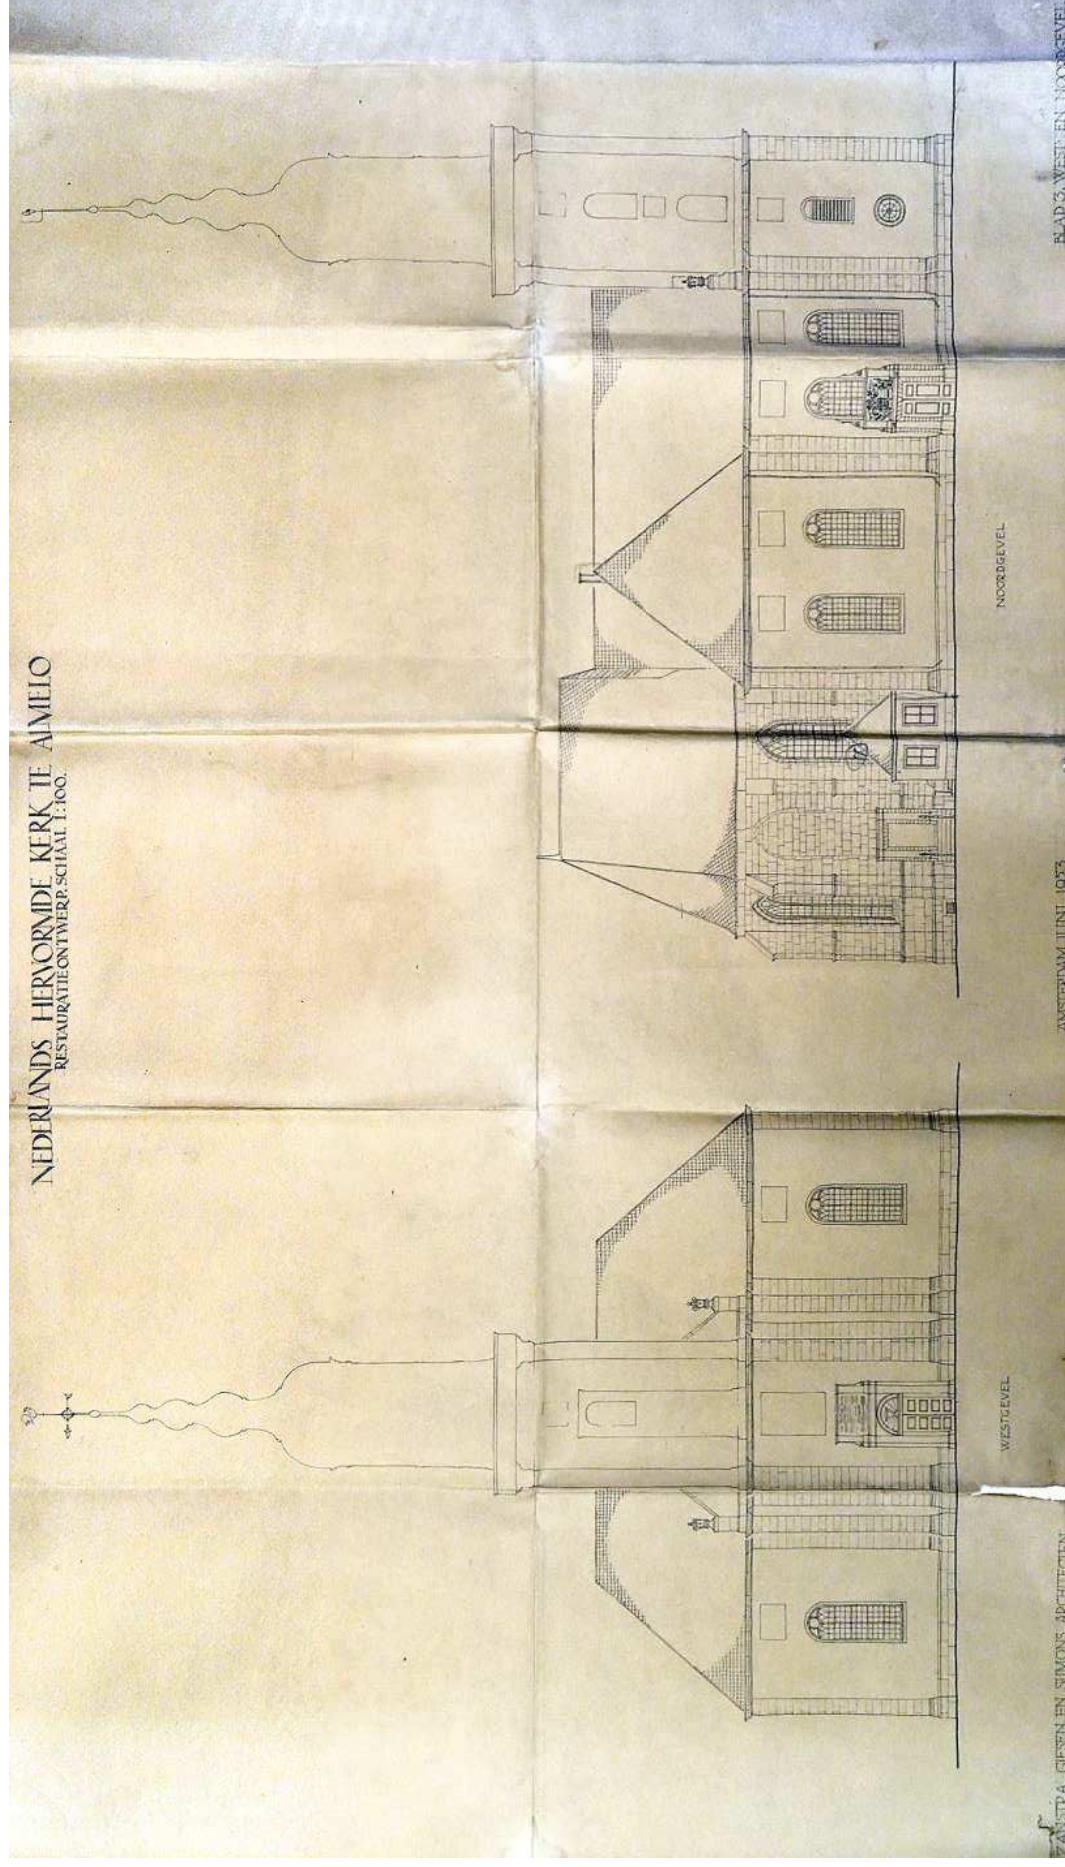
67. Grote Kerk, opstand van de westgevel (links), en van de noordgevel, nieuwe toestand, Zanstra Giesen en Simons Architecten, juni 1953 (CO 0442, inv.nr. 373).

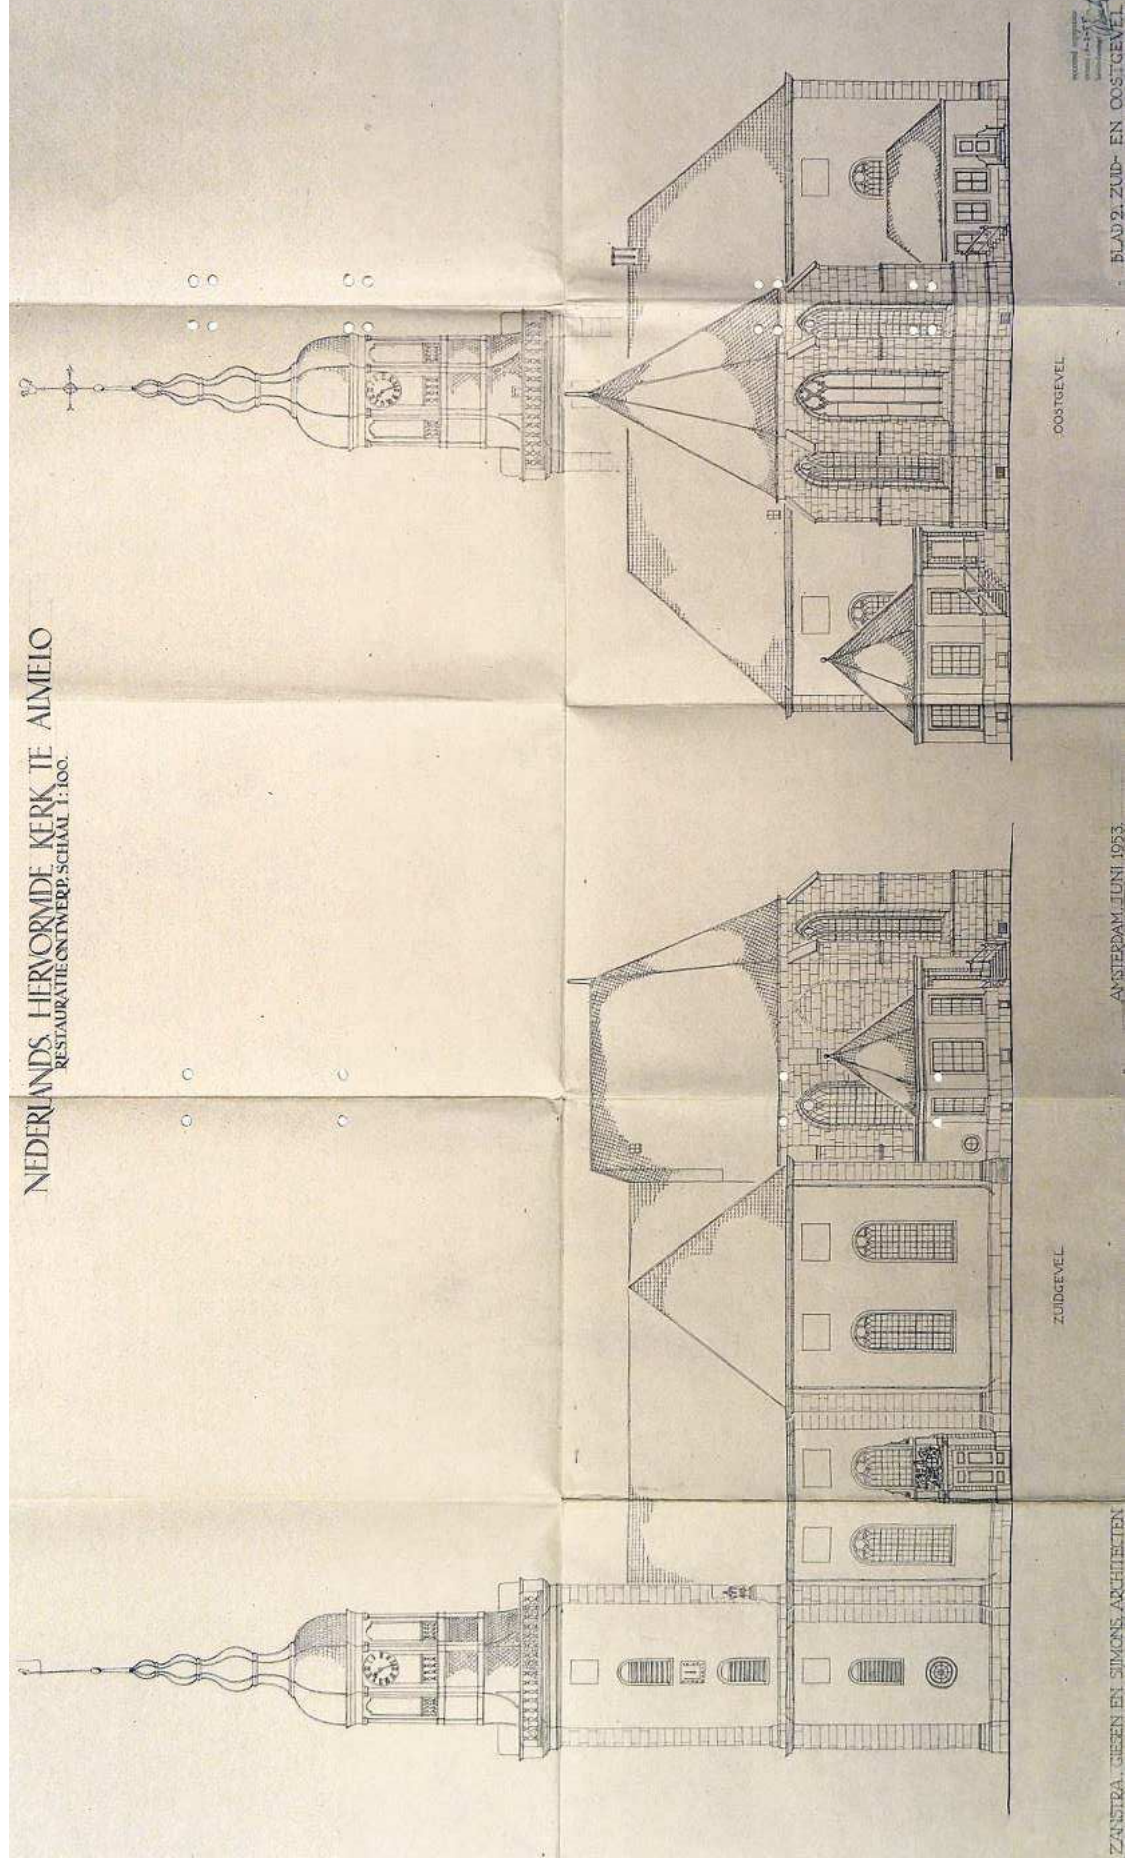
68. Grote Kerk, opstand van de zuidgevel (links), en van de oostgevel, nieuwe toestand, Zanstra Giesen en Sijmons Architecten, juni 1953 (CO 0442, inv.nr. 373).
