GROTE KERK TE ALMELO

WAARDESTELLEND BOUWHISTORISCH ONDERZOEK

Adres: Kerkplein 17 7607 BT Almelo
Kadastrale aanduiding: Stad-Almelo, Sectie B, nrs. 11128 (Kerkplein en Grote Kerk, exclusief toren) en 463
(voormalige consistoriekamer (tot 1955)).
Rijksmonument nr.: 7487

Oktober 2023

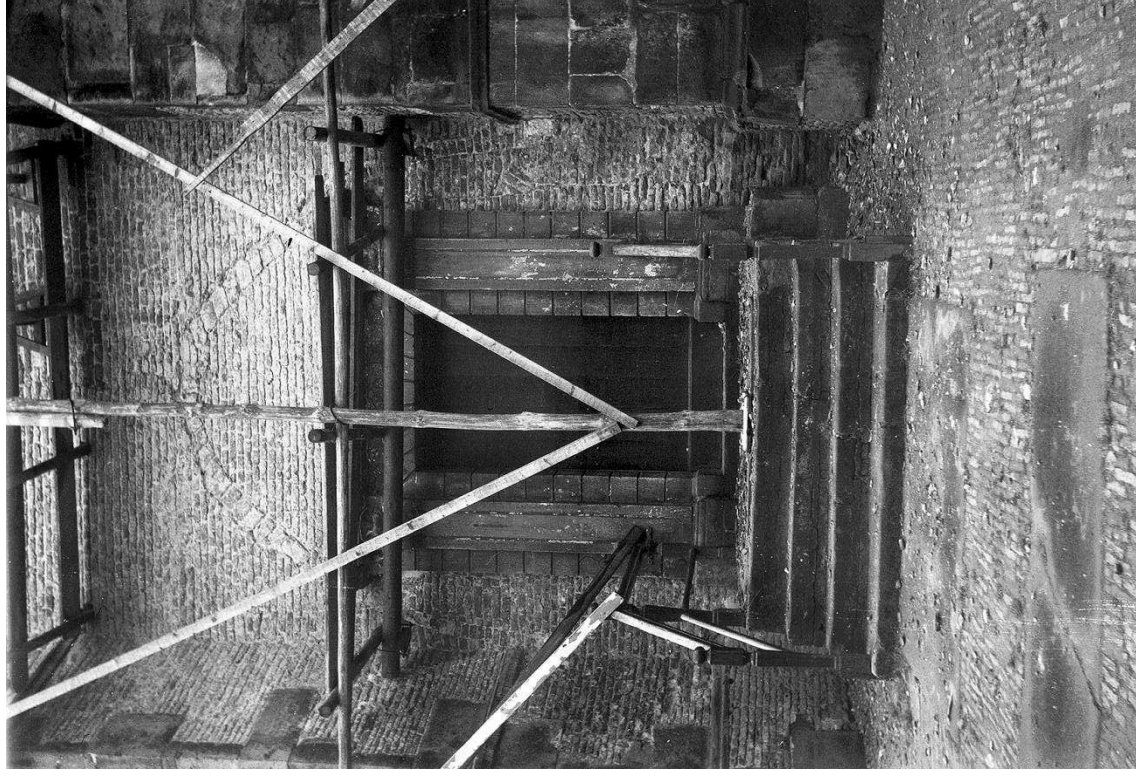
69. Grote Kerk, koor, noordgevel met de doorgang naar het koor tijdens de restauratie, 1955 (RCE Beeldbank).

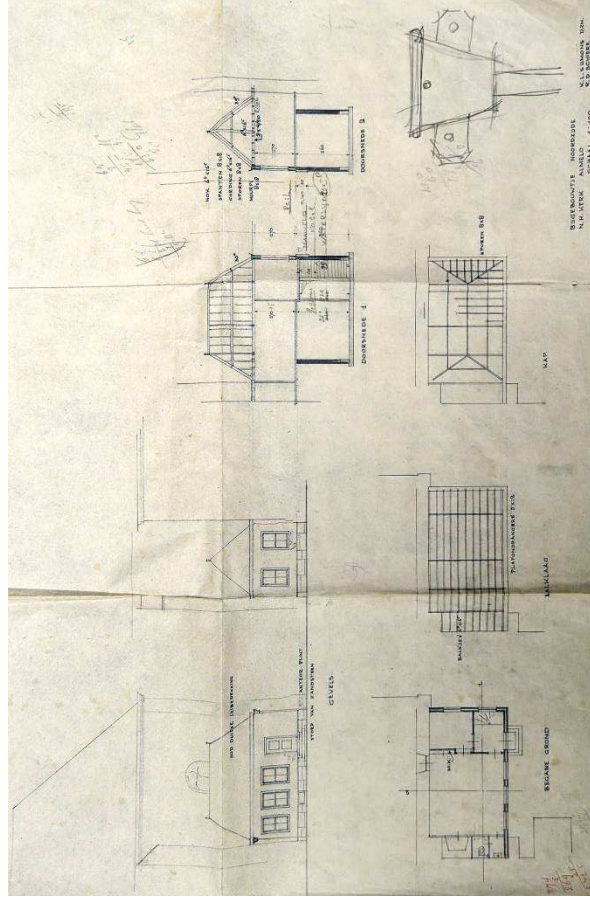
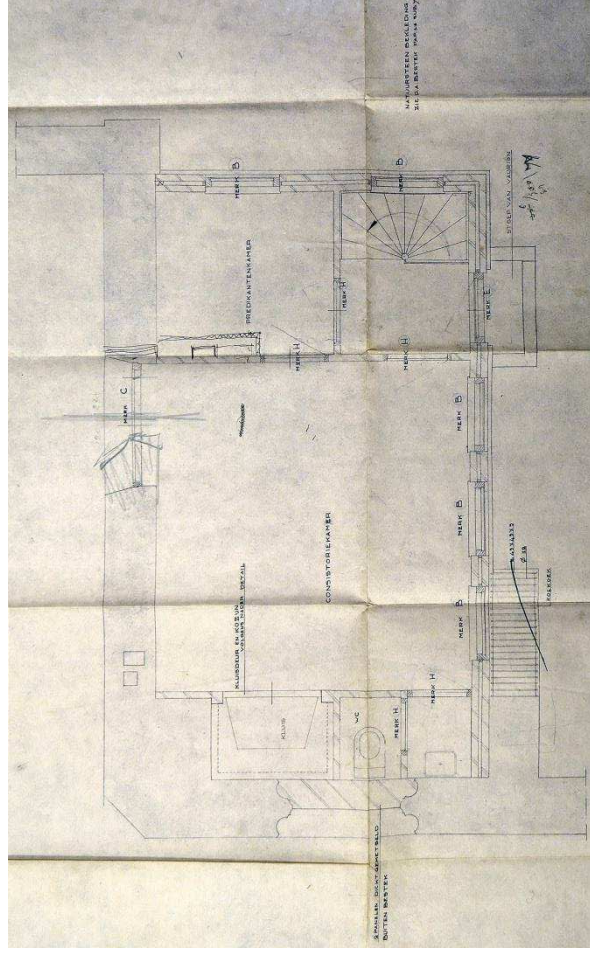
70. Grote Kerk, noordoostelijke aanbouw; ontwerp met gevels (linksboven), doorsneden (rechtsboven) en plattegronden (onder), K.L. Sijmons en R.D. Schiere, omstreeks 1953; noorden is links (CO 0442, inv.nr. 376-1).

71. Grote Kerk, noordoostelijke aanbouw; plattegrond van de begane grond, waar de consistoriekamer gepland is, met toiletten, een kluis en een predikantenkamer (rechtsboven), K.L. Sijmons en R.D. Schiere, omstreeks 1953; noorden is links (CO 0442, inv.nr. 376-2).

Nadat Sijmons het gebouw eerst gedetailleerd had laten opmeten, presenteerde hij in 1953 zijn restauratieplan (afb. 65-68).²⁴ Beide aanbouwen, uit 1835-1837 (zuidoost; afb. 41) en 1932 (noordoost; afb. 42) werden vervangen in achttiende-eeuwse stijl en daarbij volledig onderkelderd; zuidelijk, waar de omlijsting van de koordoorgang werd overgeplaatst, kwamen een entreehal en een achthoekige vergaderzaal met eronder een garderobe met toiletten (afb. 73, 74), terwijl noordelijk de consistorie werd gesitueerd, boven de verwarmingskelder (afb. 70, 71).

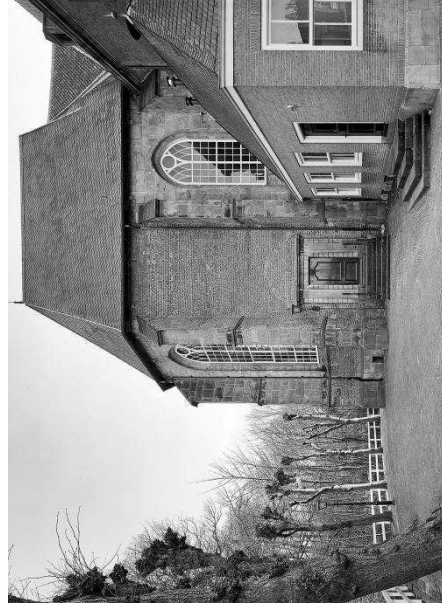
72. Grote Kerk, koor vanuit het noorden, met de doorgang die in 1953-1954 is voorzien van zijn paneeldeur en stoep; rechts de consistorie-aanbouw uit 1953-1954, 1992 (RCE Beeldbank).

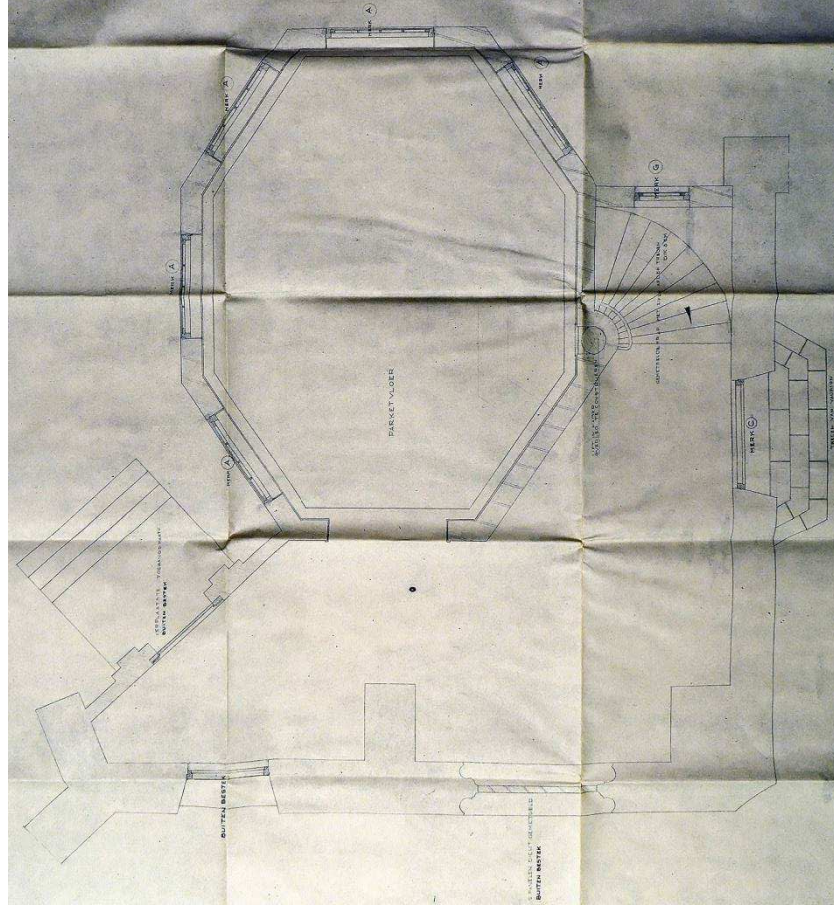
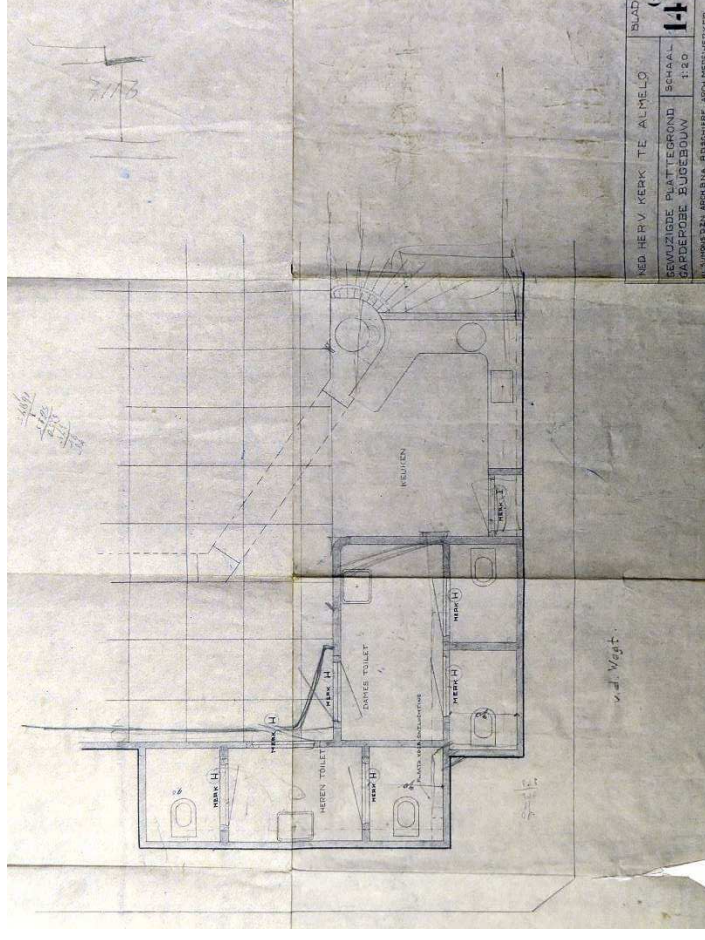
73. Grote Kerk, zuidoostelijke aanbouw; plattegrond van de begane grond, met een entreehal en een vergaderzaal, K.L.Sijmons en R.D. Schiere, omstreeks 1953; noorden is links (CO 0442, inv.nr. 376-1).

74. Grote Kerk, zuidoostelijke aanbouw; plattegrond van de noordwesthoek van het souterrain, waar de toiletten en een pantry gepland zijn, K.L. Sijmons en R.D. Schiere, omstreeks 1953; noorden is links (CO 0442, inv.nr. 376-2).

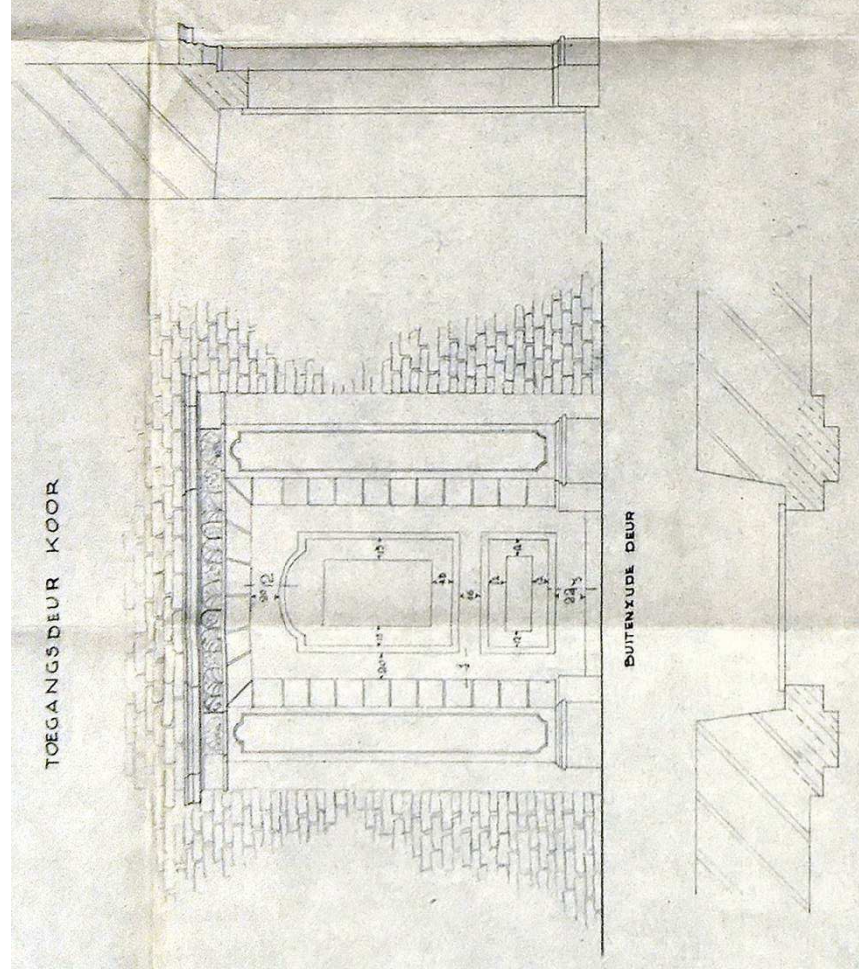
75. Grote Kerk, opmeting en deurontwerp van de ingangspartij van zowel de zuid- als de noordoostelijke aanbouw, aanzicht (linksboven) en details, K.L. Sijmons en R.D. Schiere, omstreeks 1953; noorden is links (CO 0442, inv.nr. 376-1).

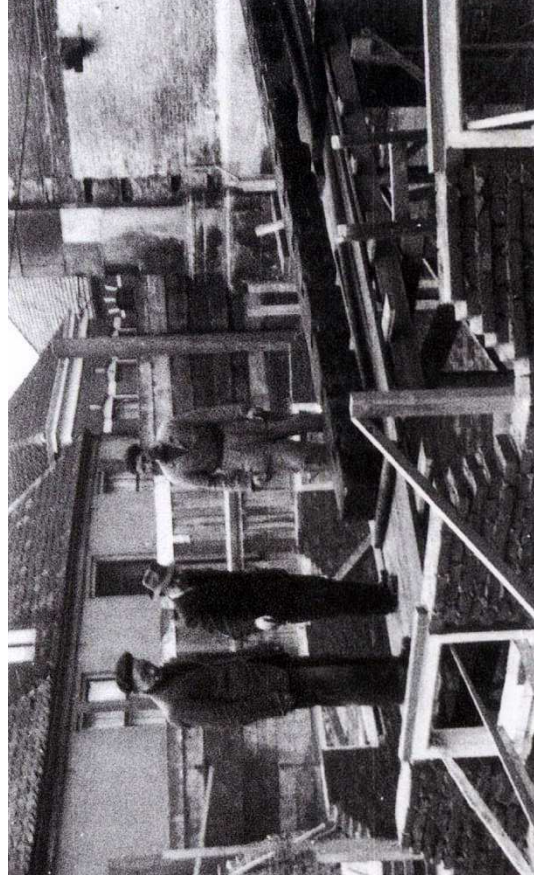
77. Grote Kerk, de zuidoostelijke aanbouw vanuit het noordoosten tijdens de bouw, omstreeks 1955 (uit: O. Mulder e.a., *De Grote Kerk in Almelo*, Almelo 1990, p. 94).

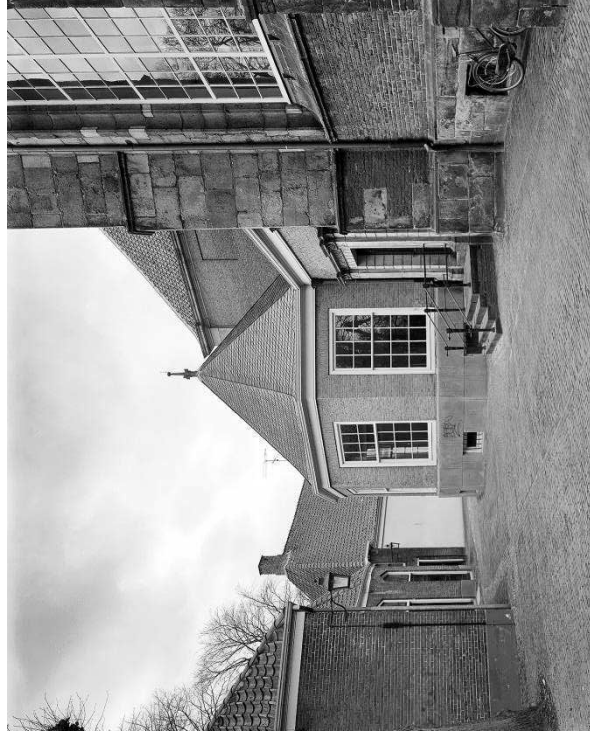
78. Grote Kerk, de zuidoostelijke aanbouw van omstreeks 1955, vanuit het noordoosten (links) en het zuiden, 1992 (RCE Beeldbank).

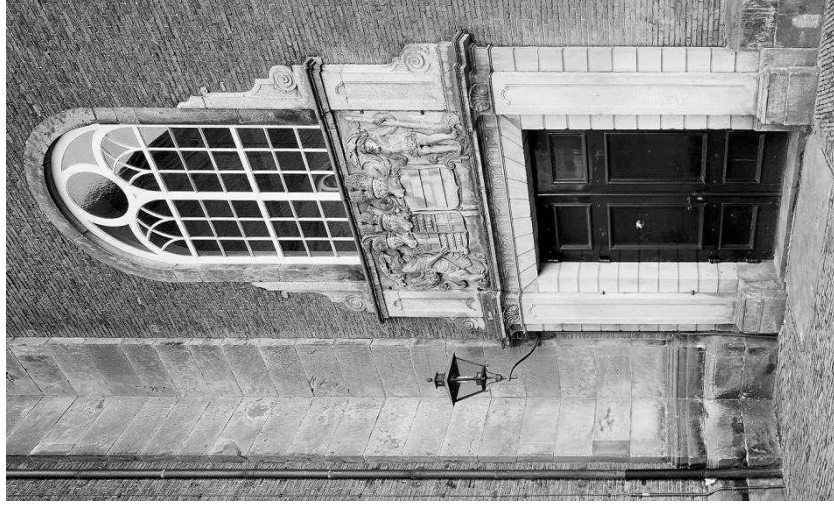
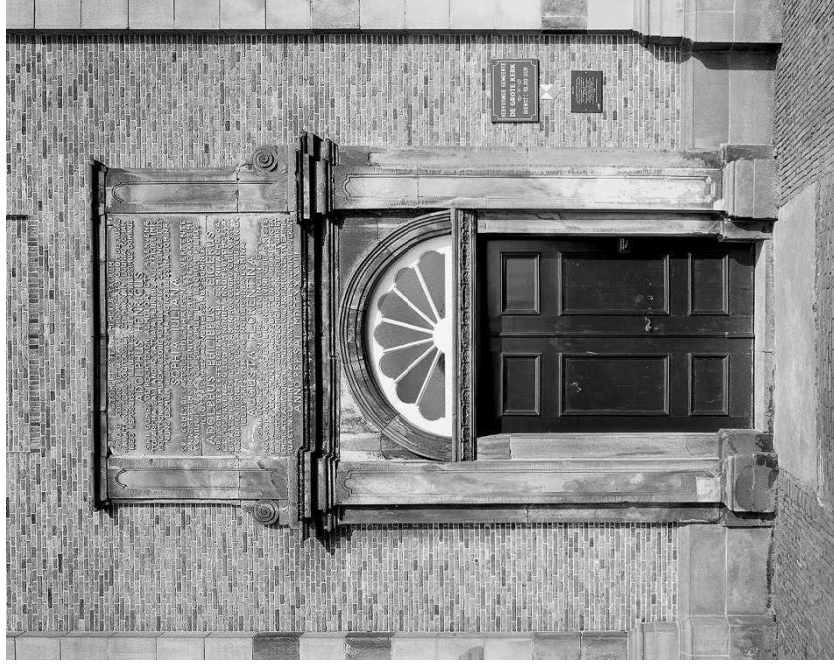
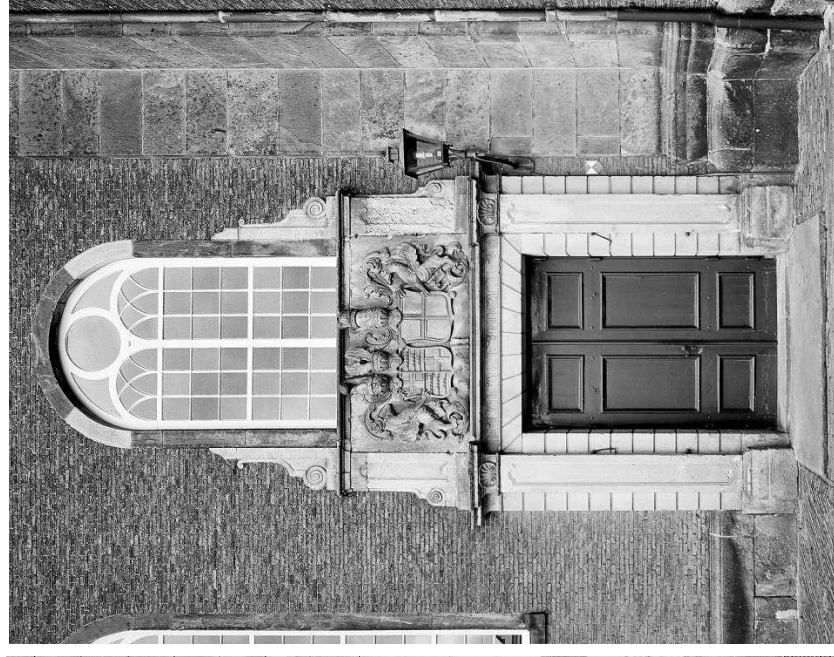
79. Grote Kerk, de doorgangen in de noordgevel van de westarm (links), de westgevel van de toren (midden) en de zuidgevel van de westarm; tijdens de restauratie van 1955-1957 zijn de dubbele deuren van de westarm gekopieerd en die van de toren opnieuw ontworpen, evenals het bovenraam, 1992 (RCE Beeldbank).

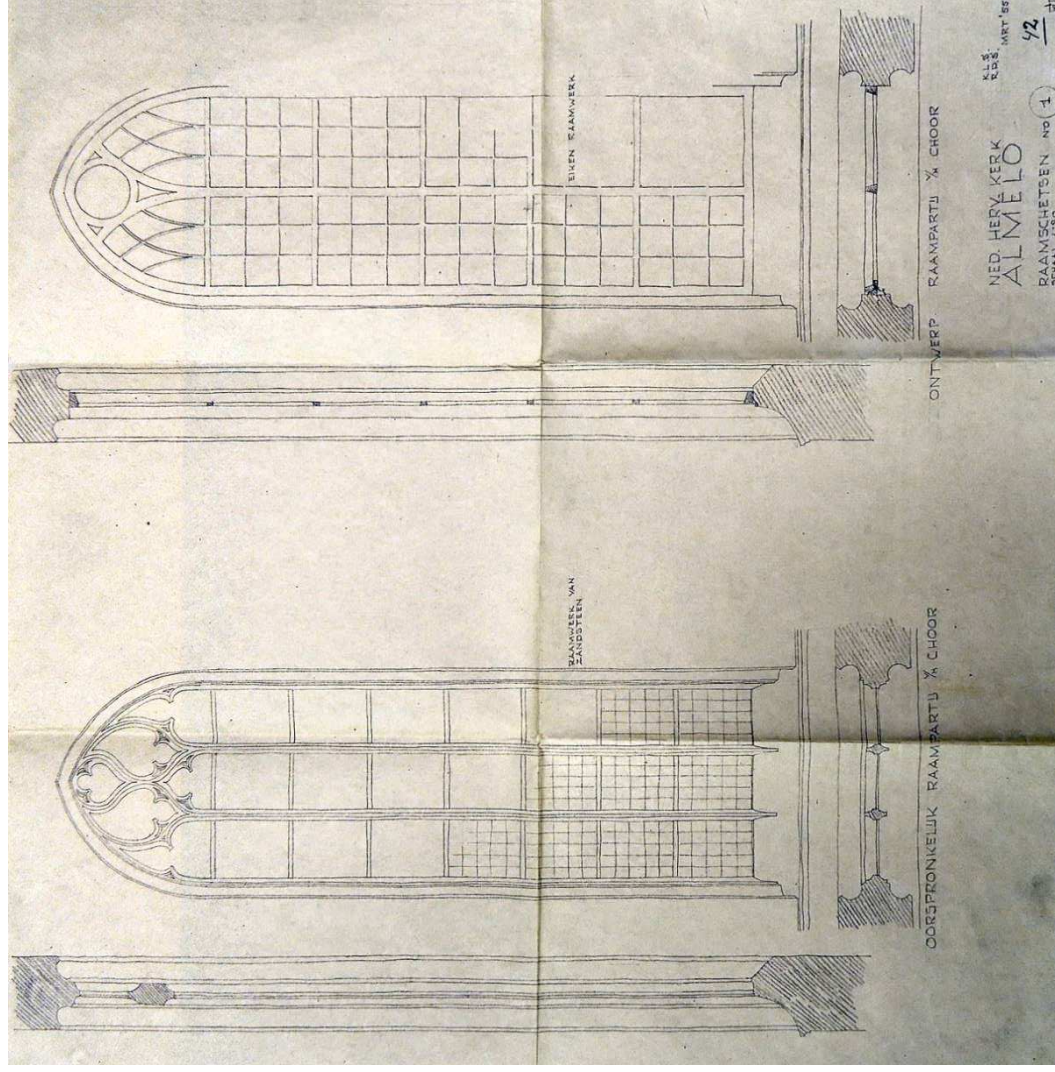
80. Grote Kerk, centrale, in 1770-1882 gedichte venster van de koorapsis met de oorspronkelijke tracering (links) (afb. 36), en het ontwerp van de nieuwe ramen in de overige koorvensters, K.L. Sijmons en R.D. Schiere, 1955; noorden is links (CO 0442, inv.nr. 376-1).

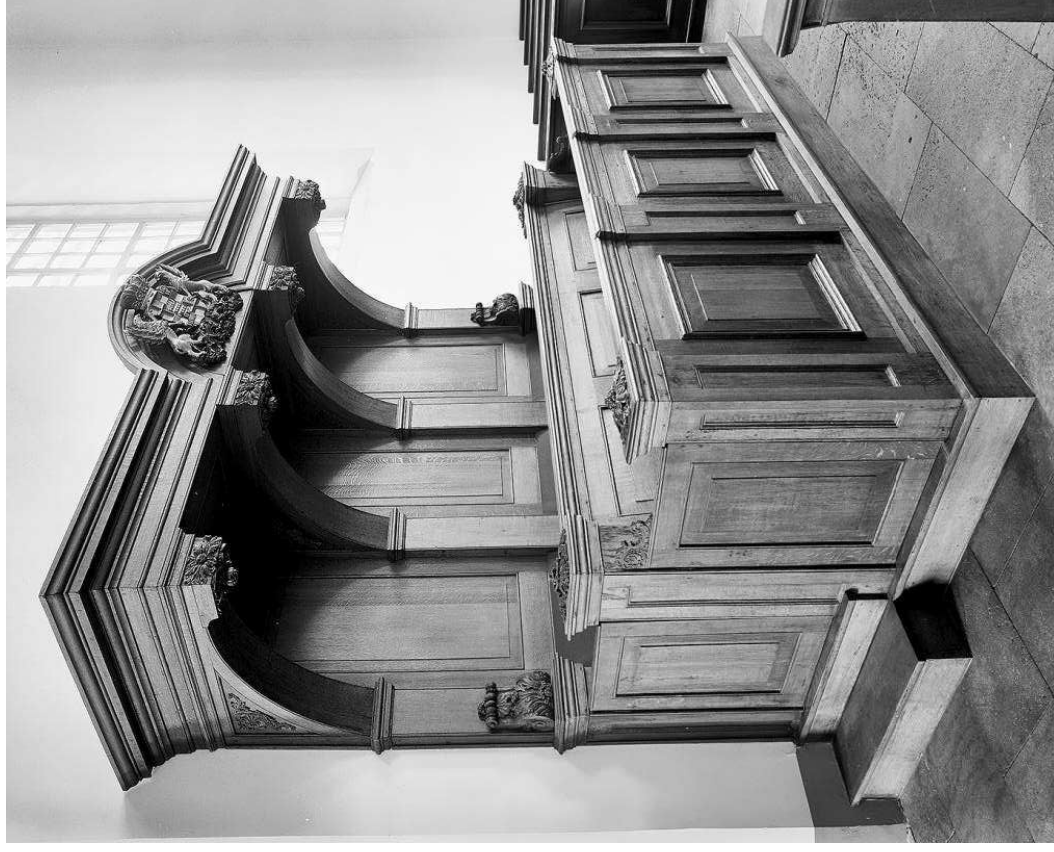
82. Grote Kerk, de gravenbank die tijdens de restauratie 1955-1957 is verplaatst van het koor naar de westmuur van de noordarm, waarbij is ingekort en ontdaan van zijn witte verflaag; daarnaast zijn de bijbehorende personeelsbanken van Huis Almelo verwijderd, 1992 (RCE Beeldbank).

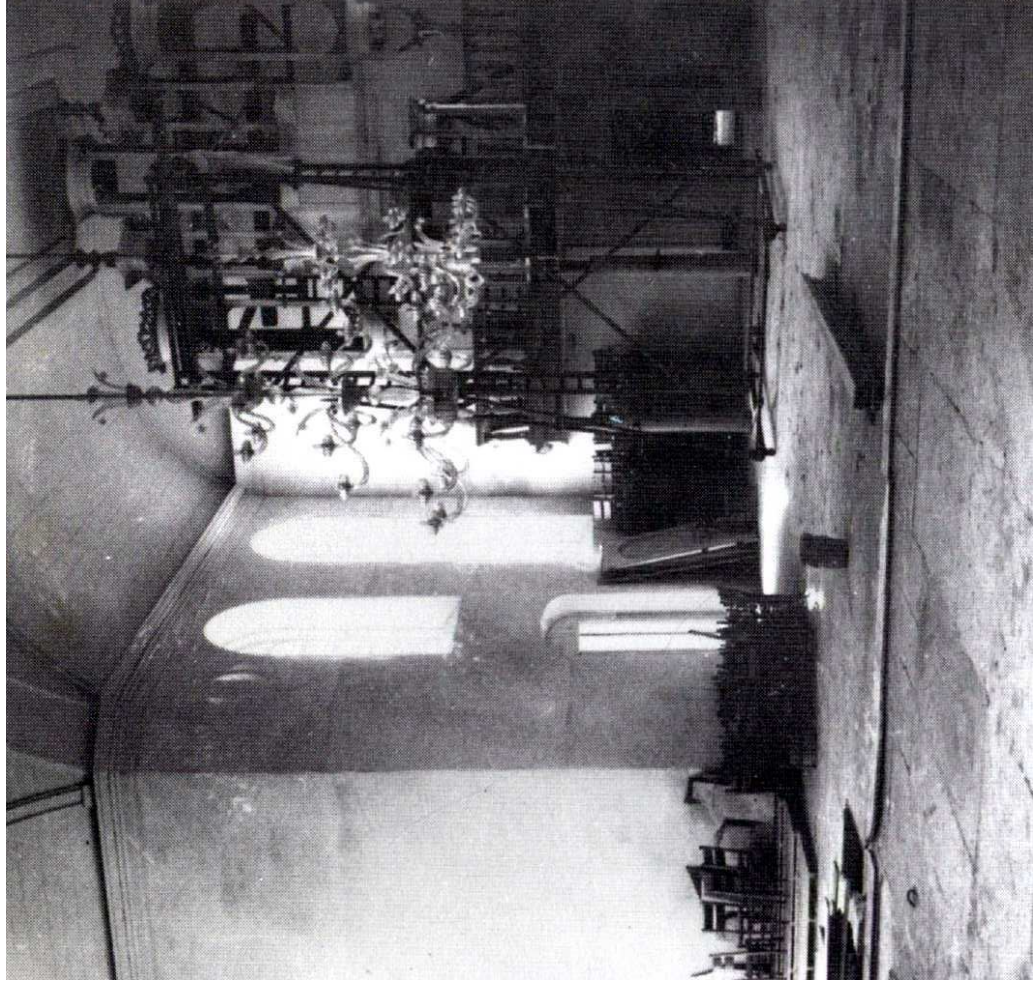
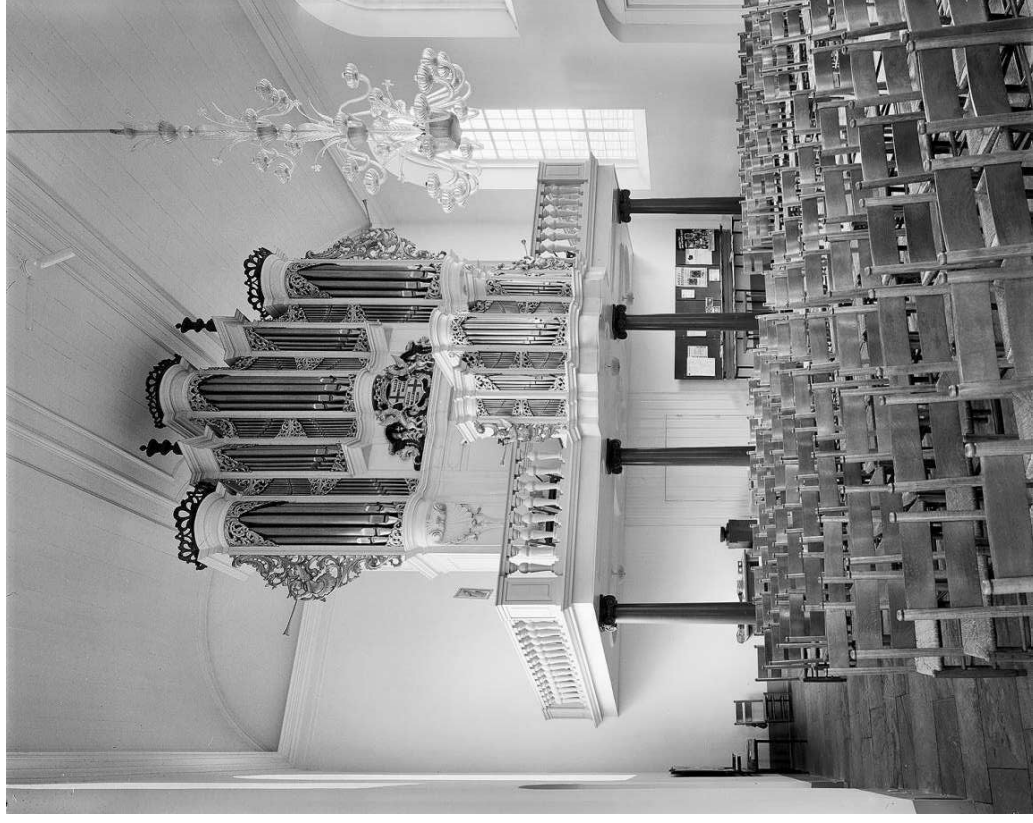
85. Grote Kerk tijdens de restauratie; er wordt gewerkt aan het orgelbalkon, terwijl de orgelkas opnieuw wordt opgebouwd, omstreeks 1955 (uit: O. Mulder e.a., *De Grote Kerk in Almelo*, Almelo 1990, p. 95).

86. Grote Kerk, het nieuwe orgelbalkon van het vernieuwde orgel omstreeks 1955 vanuit het zuidoosten; onder het balkon het tochtportaal (omstreeks 1955) met doorgang naar de toren; de stoelen dateerden van na 1945 en zijn gehandhaafd, 1992 (RCE Beeldbank).

Het in 1955-1957 vervangen orgelbalkon is een betimmerde staalconstructie, waarvan de zuilen rusten op betonpoeren. Van dezelfde tijd dateert het gekoofde plafond van de kerkruimte, dat volledig van hout is - en anders dan het orgelbalkon gekopieerd is. Dit plafond is aangebracht tegen de trekbanken, die inclusief hun korbelen nog grotendeels zouden kunnen dateren van omstreeks 1493-1499 (koor) en 1738-1740 (elders); hierop rusten de zoldervloeren, die in 1955-1957 zijn vernieuwd.

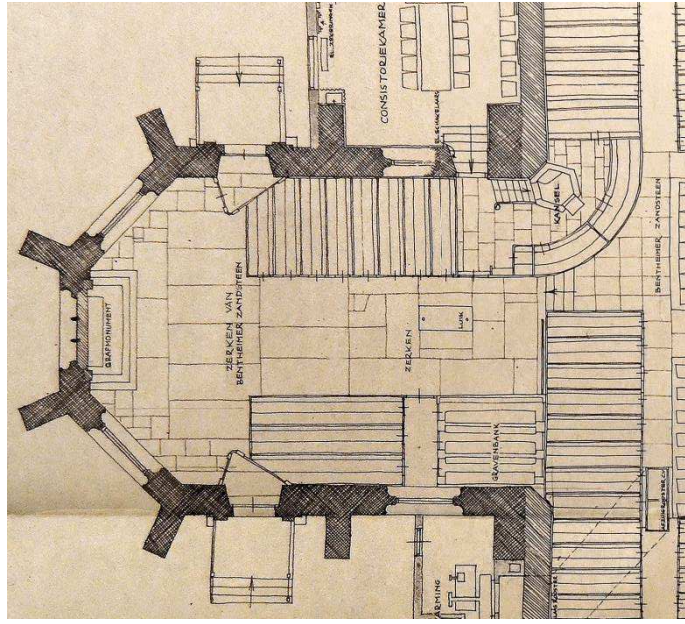
87. Grote Kerk, plattegrond van het koor (detail afb. 55), bestaande toestand, Zanstra Giesen en Sijmons Architecten, september 1952; noorden is links (CO 0442, inv.nr. 372).

De vloer is belegd met zerken van Bentheimersteen, en in de andere armen liggen vierkante tegels van dezelfde steensoort, waarvan de beste exemplaren in 1955-1957 zijn hergebruikt voor de vloer van de toren.

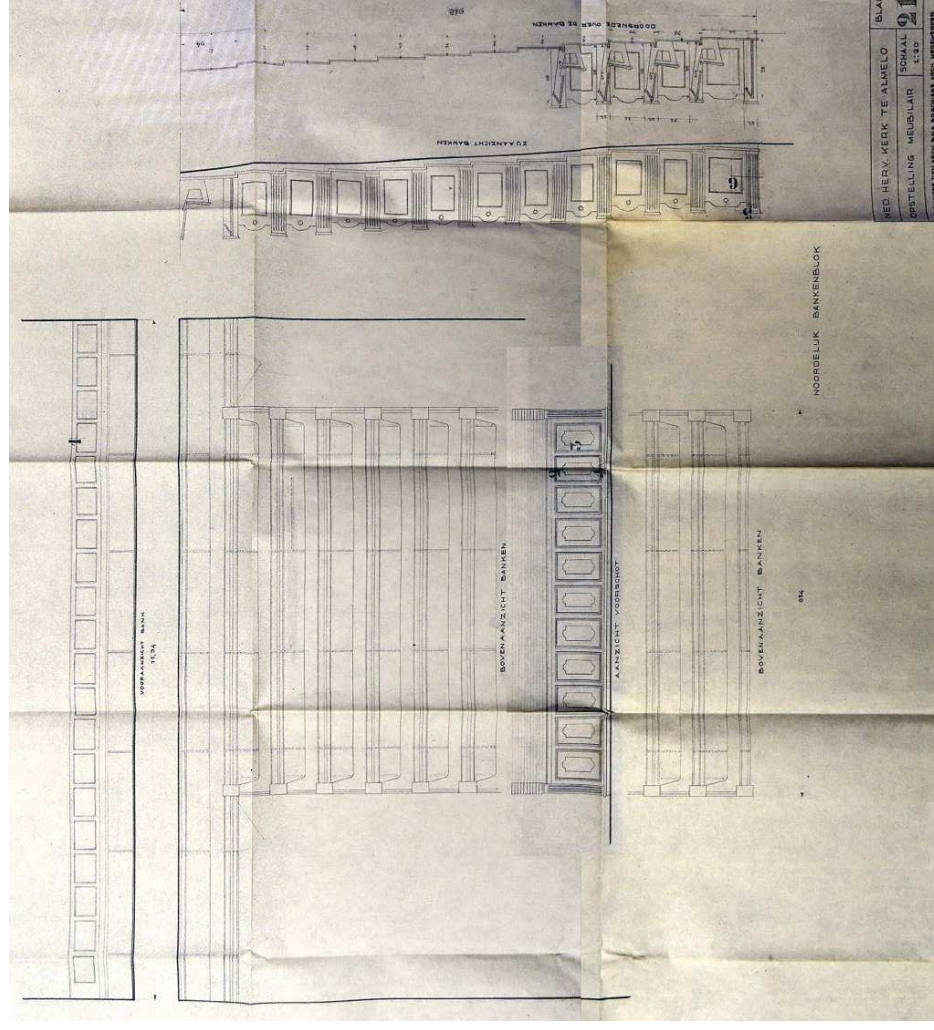
89. Grote Kerk, ontwerp van de bankenblokken en voorschotten, hier geprojecteerd in de noordarm, K.L. Sijmons en R.D. Schiere, omstreeks 1955; noorden is boven (CO 0442, inv.nr. 376-1).
90. Grote Kerk, ontwerp van het bankenplan; de gravenbank wordt verplaatst van het koor naar de westmuur van de noordarm; de banken in het schip zijn niet uitgevoerd, want hier zijn de stoelen van omstreeks 1945 gehandhaafd, K.L. Sijmons en R.D. Schiere, omstreeks 1955; noorden is links (CO 0442, inv.nr. 376-1).

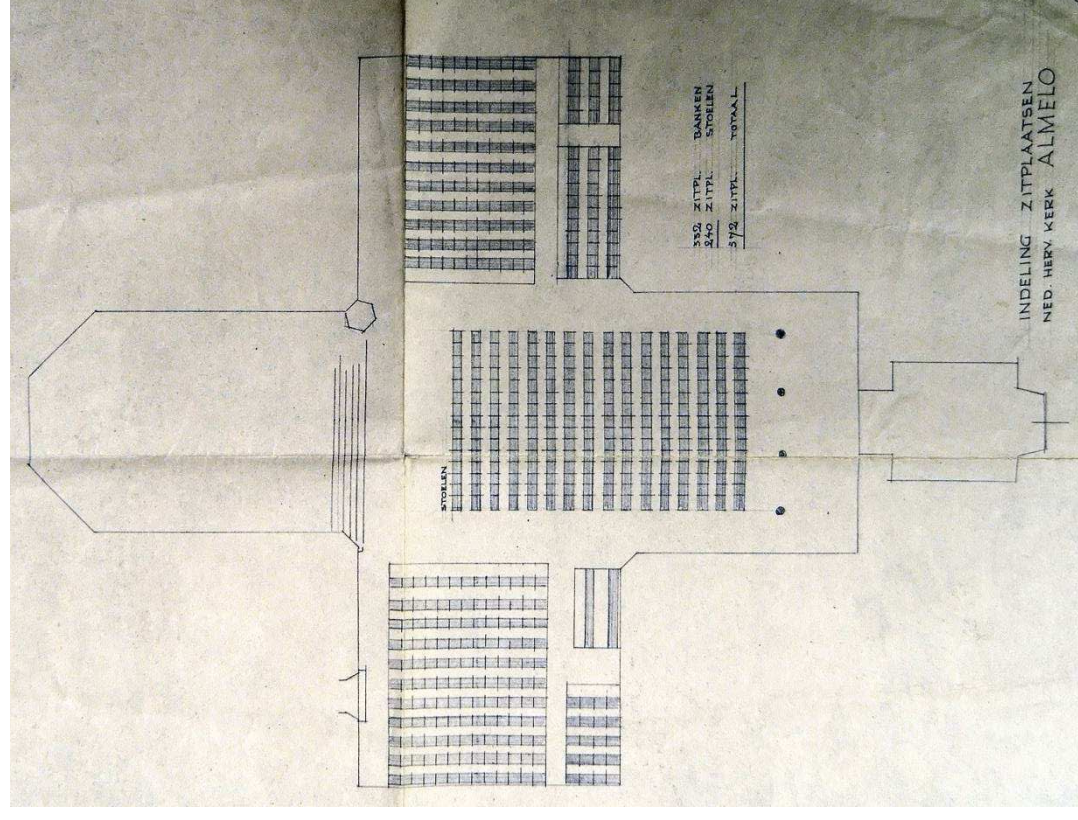
90. Grote Kerk, ontwerp van het bankenplan; de gravenbank wordt verplaatst van het koor naar de westmuur van de noordarm; de banken in het schip zijn niet uitgevoerd, want hier zijn de stoelen van omstreeks 1945 gehandhaafd, K.L. Schiere, omstreeks 1955; noorden is links (CO 0442, inv.nr. 376-1).

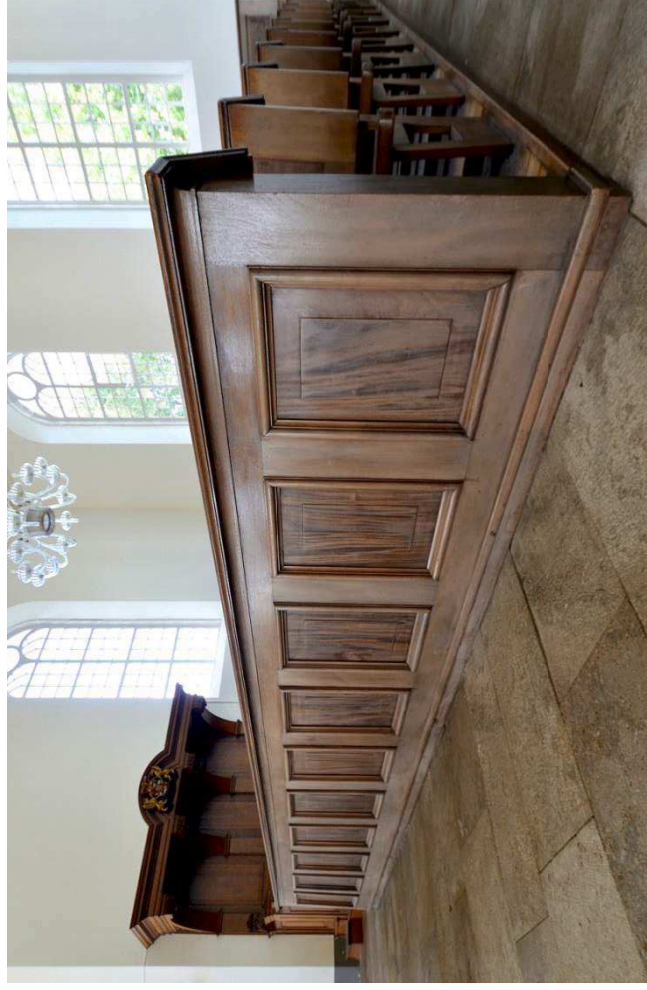
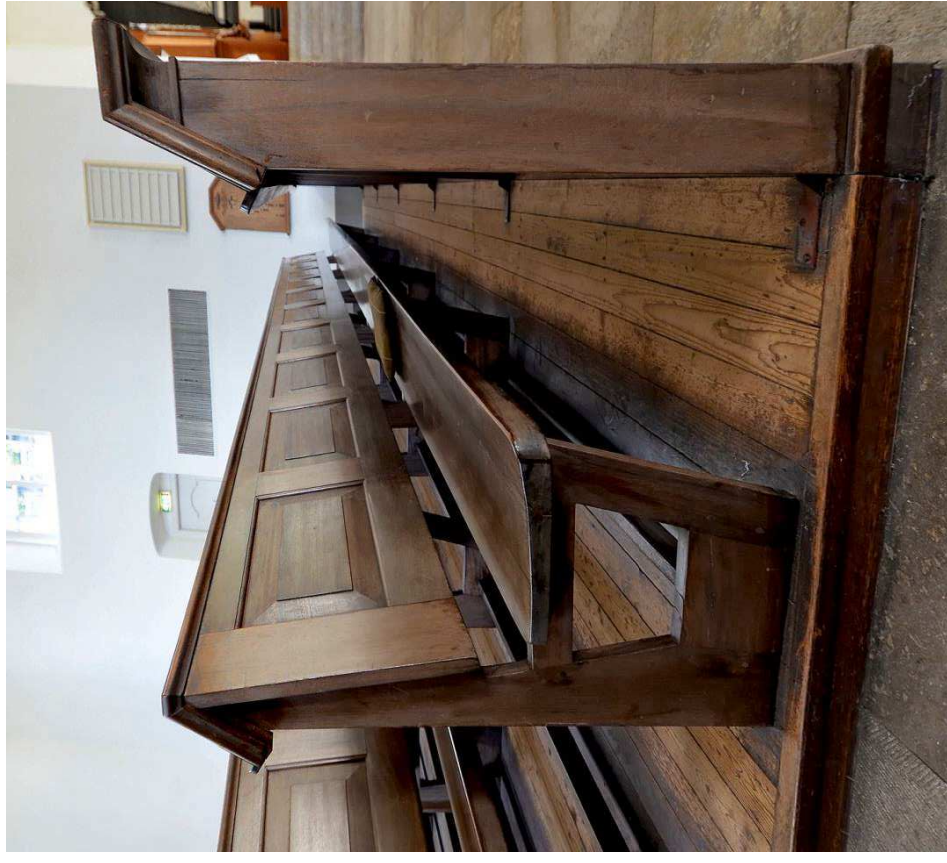
91. Grote Kerk, noordarm vanuit het zuidoosten, met zicht op het voorschot van het bankenblok, gemaakt omstreeks 1955 naar ontwerp van K.L. Sijmons en R.D. Schiere, 2023.

92. Grote Kerk, noordarm, detail van de banken van omstreeks 1955, achter het voorschot, 2023.

Het blok wordt aan de achterzijde afgesloten met een schot (omstreeks 1955), dat identiek is aan het voorschot maar recent is verhoogd t.b.v. opslag. De zuidarm heeft een identiek bankenblok uit omstreeks 1955.

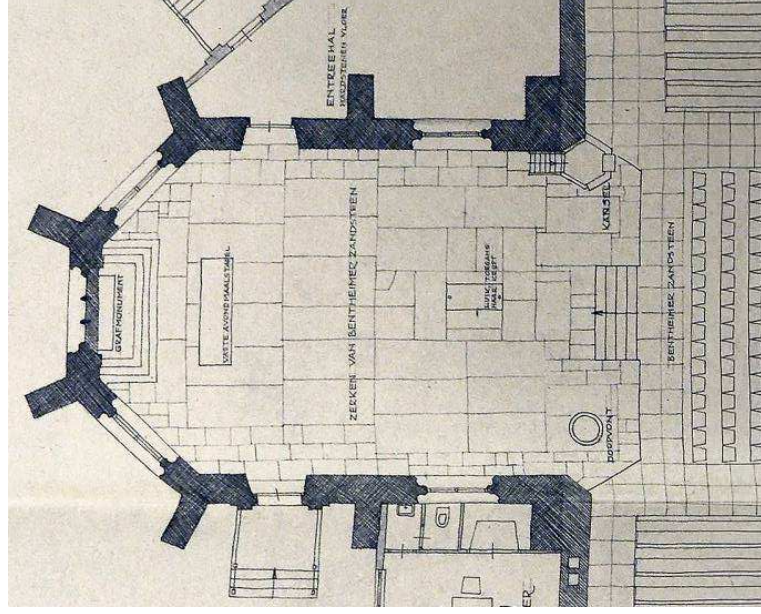
93. Grote Kerk, plattegrond van de begane grond (detail afb. 65), nieuwe toestand, Zanstra Giesen en Sijmons Architecten, juni 1953; noorden is links (CO 0442, inv.nr. 373). Voor het koor liggen twee podia, voor de doorpont (noord) en de preekstoel (zuid), met ertussen een trap
94. Grote Kerk, ontwerp van de opstelling van het meubilair, K.L. Sijmons en R.D. Schiere, omstreeks 1956; noorden is links (CO 0442, inv.nr. 376-1). Voor het koor ligt nu een breed en laag podium (met de doorpont), dat overgaat in een trap naar het koor, dat wordt afgescheiden door een hek; erachter is de nieuwe, U-vormige Avondmaalsopstelling te zien.
- In de dwarsarmen komen banken naar ontwerp van Sijmons en Schiere, terwijl de stoelen van omstreeks 1945 de westarm en de kruising zullen vullen.

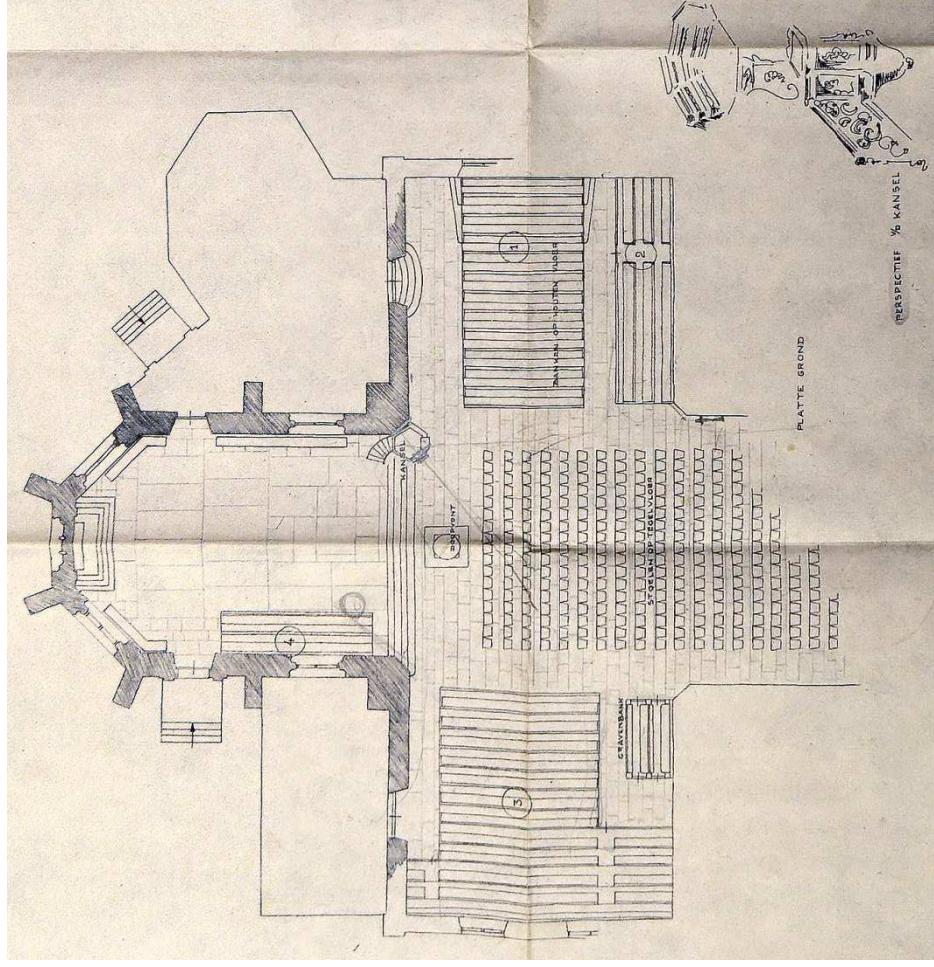
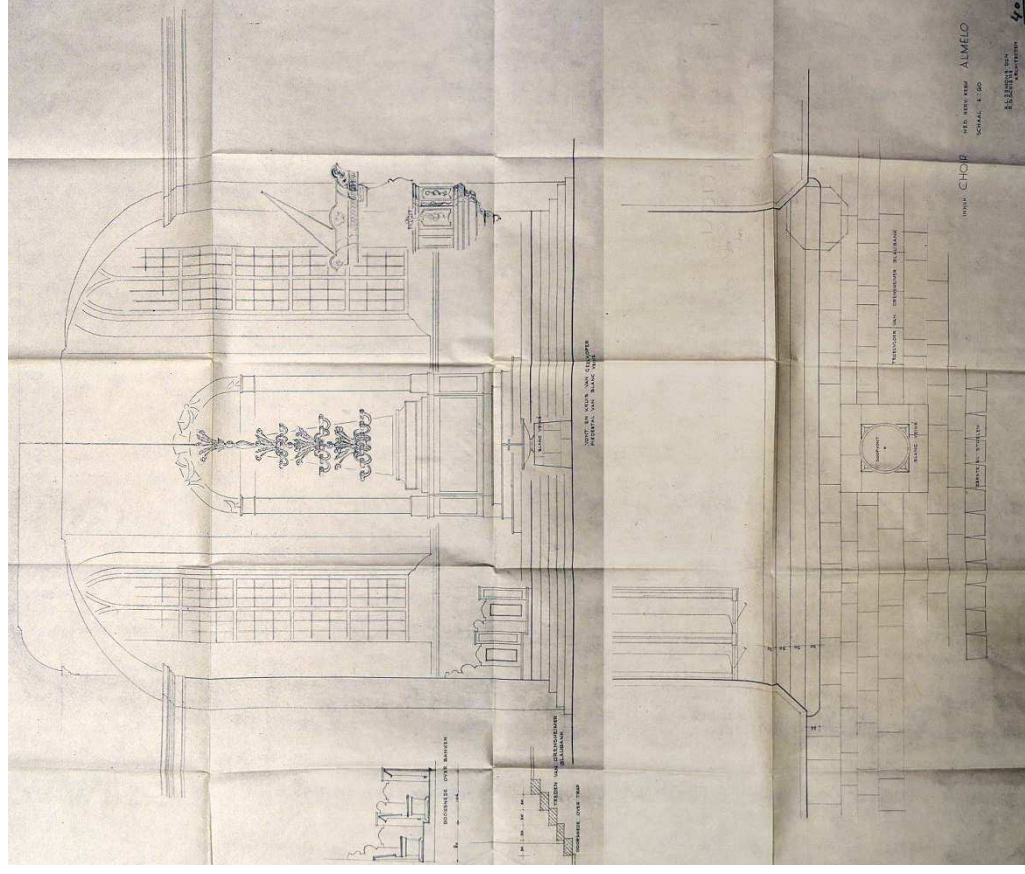
95. Grote Kerk, ontwerp van de opstelling van het meubilair, K.L. Sijmons en R.D. Schiere, omstreeks 1956; noorden is links (CO 0442, inv.nr. 376-1, detail).
Het lage podium voor het koor is opgenomen op de trap, waarbij de doopvont een plaats centraal hiervoor heeft gekregen.
96. Grote Kerk, ontwerp van de inrichting van het koor, K.L. Sijmons en R.D. Schiere, omstreeks 1956; noorden is links (CO 0442, inv.nr. 376-1).
Aanzicht met de brede koortrap met treden van Duitse kalksteentegels (Gernsheimer Blaubank); de doopvont is nog centraal voor de trap gesitueerd, terwijl de personeelsbanken van Huis Almelo, die uiteindelijk zouden verdwijnen, nog zijn gehandhaafd.

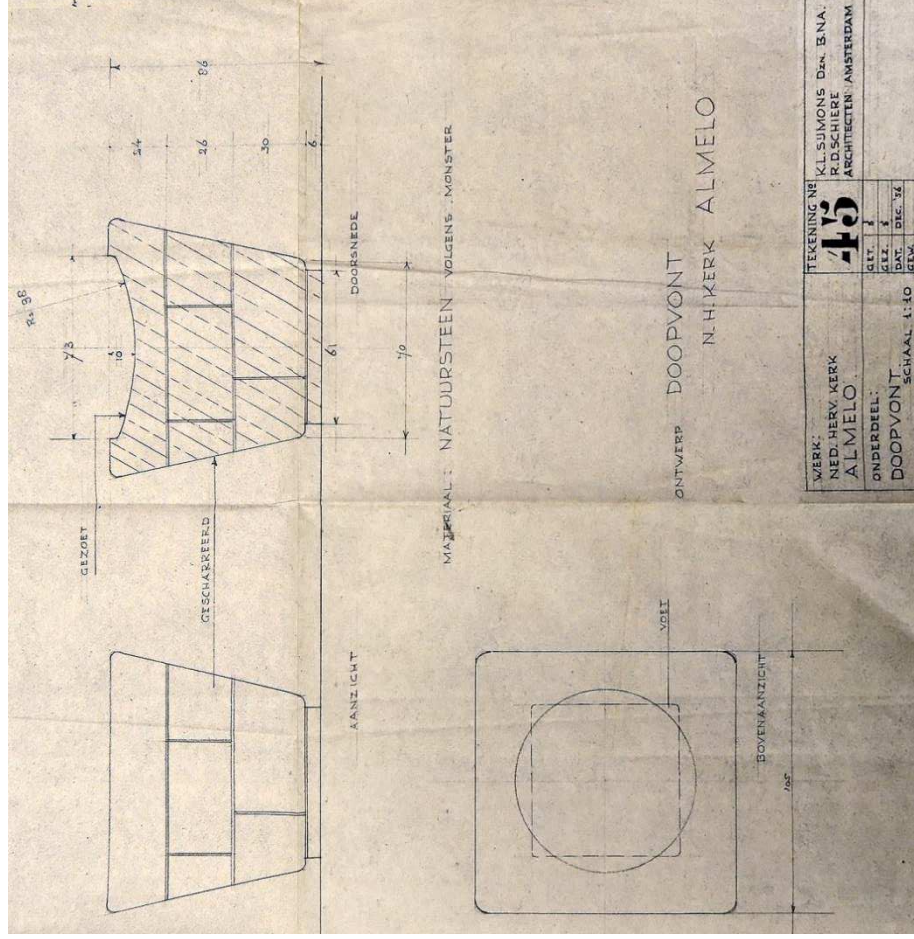
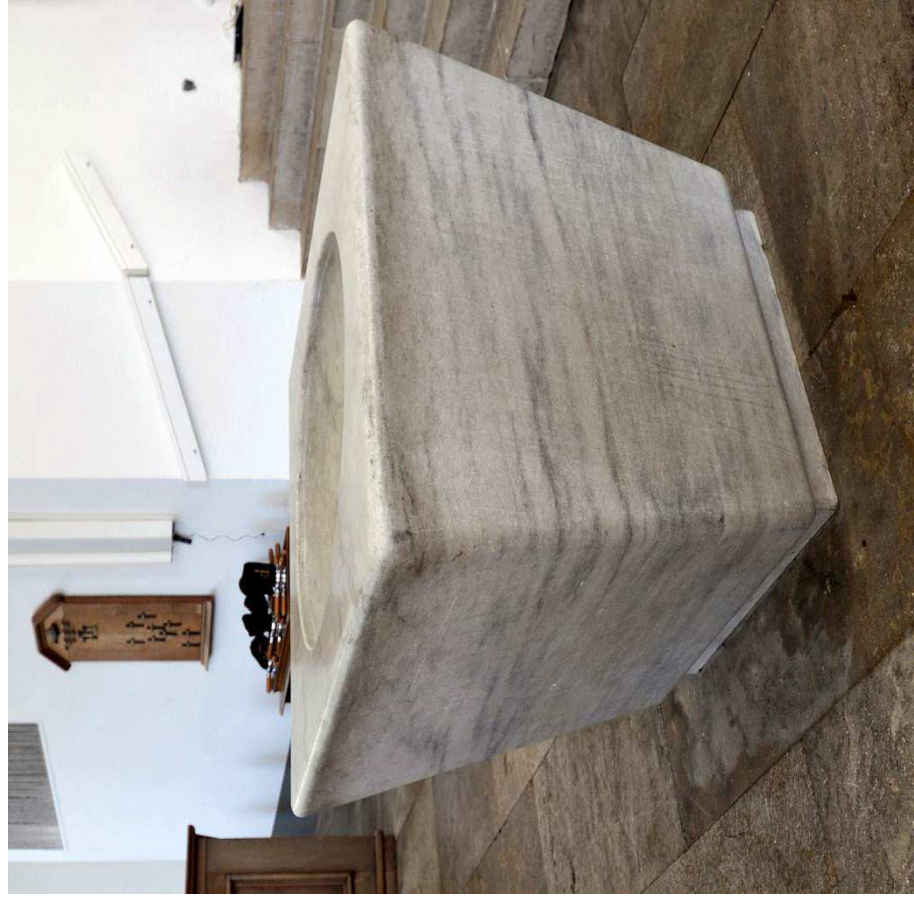
97. Grote Kerk, definitief ontwerp van de doopvont, die noordelijk voor de koortrap zal worden geplaatst, K.L. Sijmons en R.D. Schiere, december 1956 (CO 0442, inv.nr. 376-1).

98. Grote Kerk, de marmeren doopvont, noordoostelijk in de kruising, voor de koortrap (rechts), 2023.

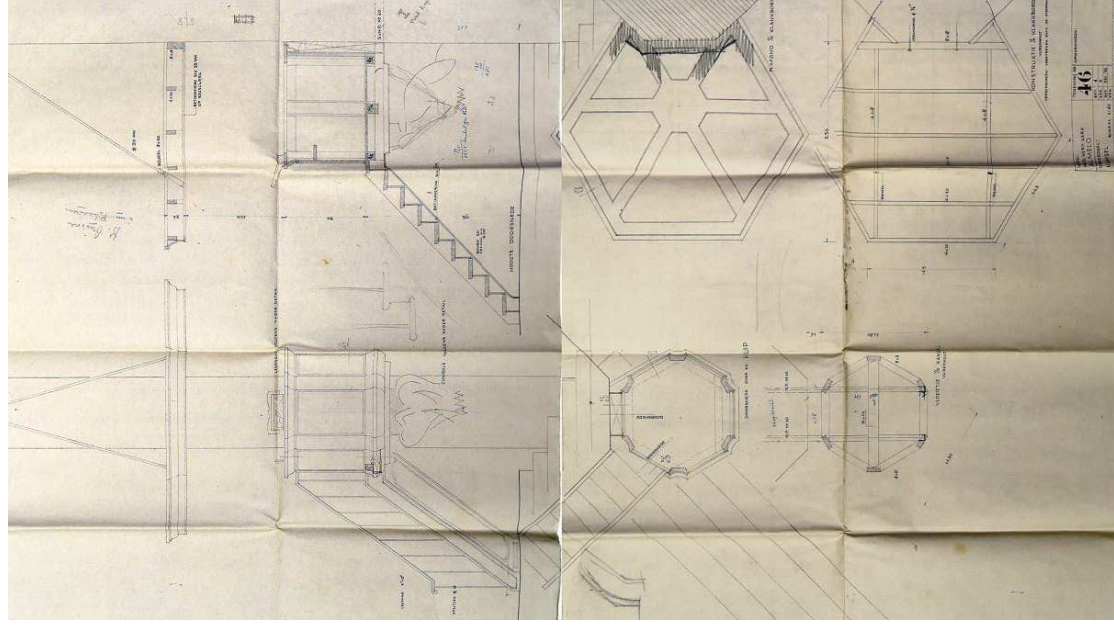
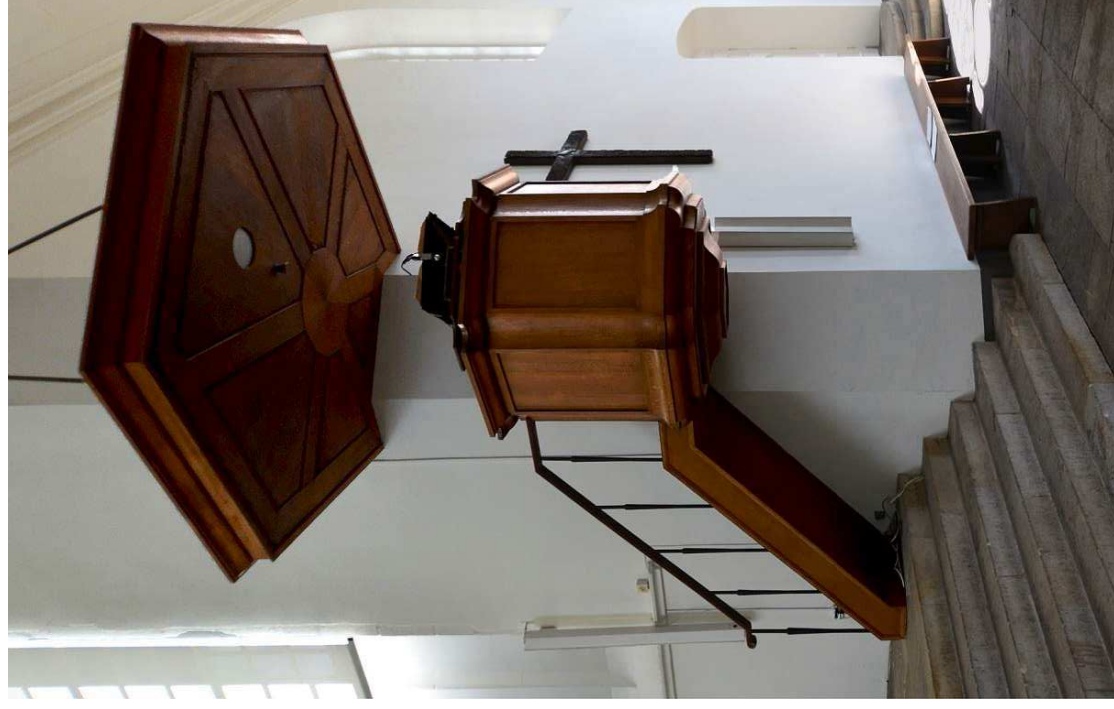
99. Grote Kerk, definitief ontwerp van de preekstoel en het galbord; de historische preekstoel zou uiteindelijk niet worden gehandhaafd, K.L. Sijmons en R.D. Schiere, december 1956; noorden is links (CO 0442, inv.nr. 376-1).

100. Grote Kerk, de preekstoel met galbord, uitgevoerd omstreeks 1957 naar ontwerp van K.L. Sijmons en R.D. Schiere, 2023.
