GROTE KERK TE ALMELO

WAARDESTELLEND BOUWHISTORISCH ONDERZOEK

Adres: Kerkplein 17 7607 BT Almelo
Kadastrale aanduiding: Stad-Almelo, Sectie B, nrs. 11128 (Kerkplein en Grote Kerk, exclusief toren) en 463
(voormalige consistoriekamer (tot 1955)).
Rijksmonument nr.: 7487

Oktober 2023

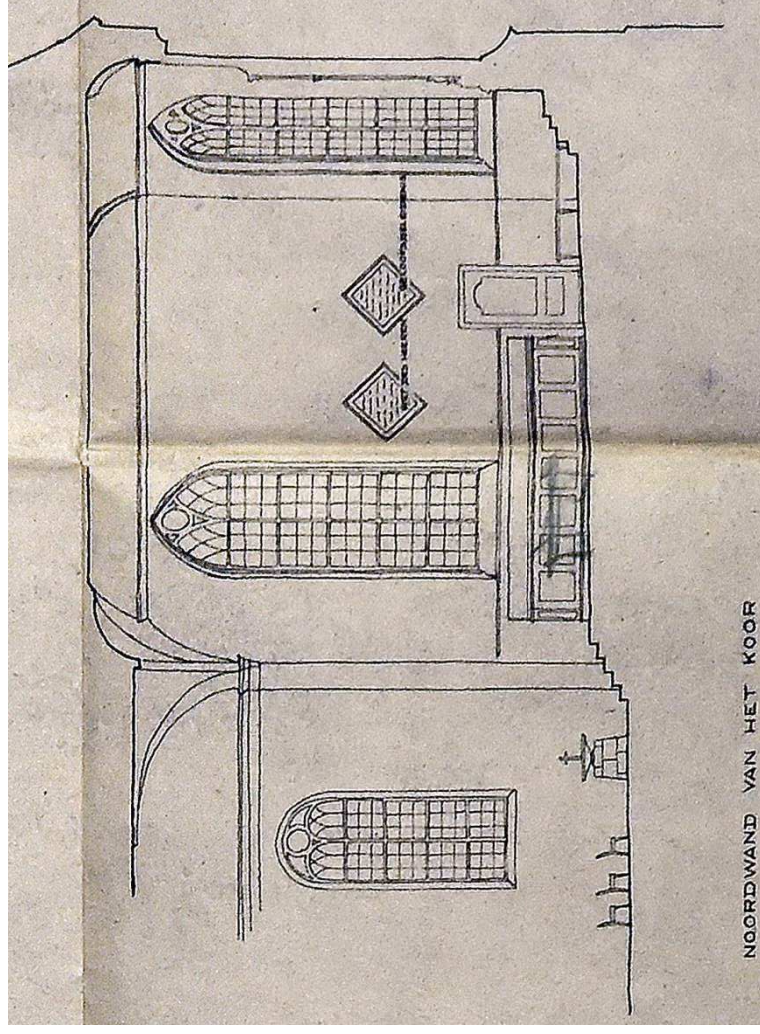
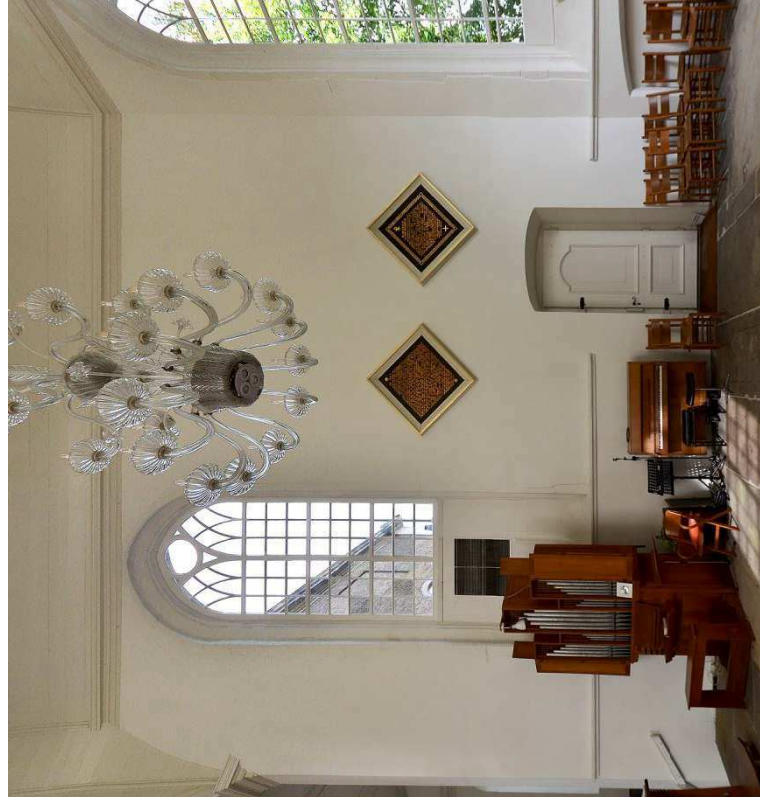
NOORDWAND VAN HET KOOR

101. Grote Kerk, ontwerp van de opstelling van het meubilair, K.L. Sijmons en R.D. Schiere, omstreeks 1956; noorden is links (CO 0442, inv.nr. 376-1, detail).
 In het koor zijn de personeelsbanken van Huis Almelo gehandhaafd, en erboven zullen tekstborden worden gehangen, naar ontwerp van Sijmons en Schiere. Het tochtportaal is verdwenen.
102. Grote Kerk, koor, noordmuur, met boven de doorgang naar de consistoriekamer de tekstborden (Geboden en Belijdenis) uitgevoerd omstreeks 1955 naar ontwerp van Sijmons en Schiere, 2023.

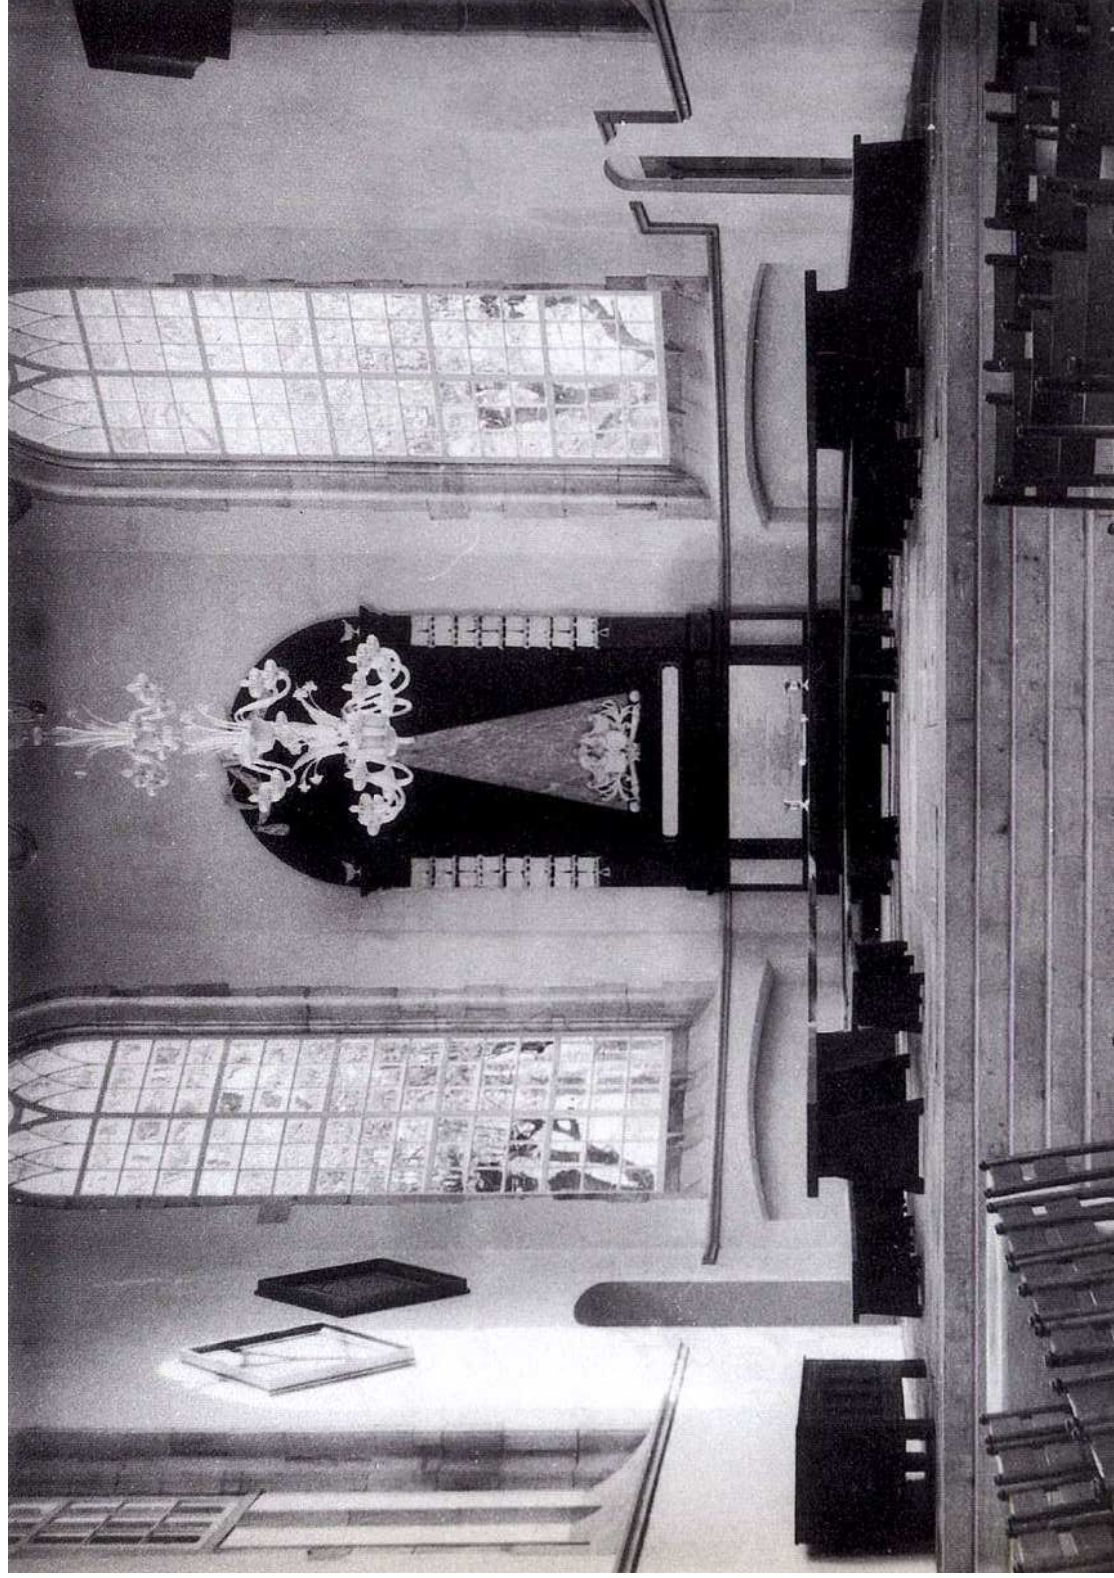
105. Grote Kerk, koor met de opstelling van de Avondmaalsviering; verder is de nieuwe trap tot stand gekomen, zijn de tochtportalen en de lambriserings verwijderd, de ramen vernieuwd en de gravenbank verplaatst (naar de noordarm), terwijl aan de noordmuur nieuwe, ruitvormige tekstborden opgehangen een aan het plafond een nieuwe kroonluchter van Venetiaans glas, 1957 (uit: O. Mulder e.a., *De Grote Kerk in Almelo*, Almelo 1990, p. 63).

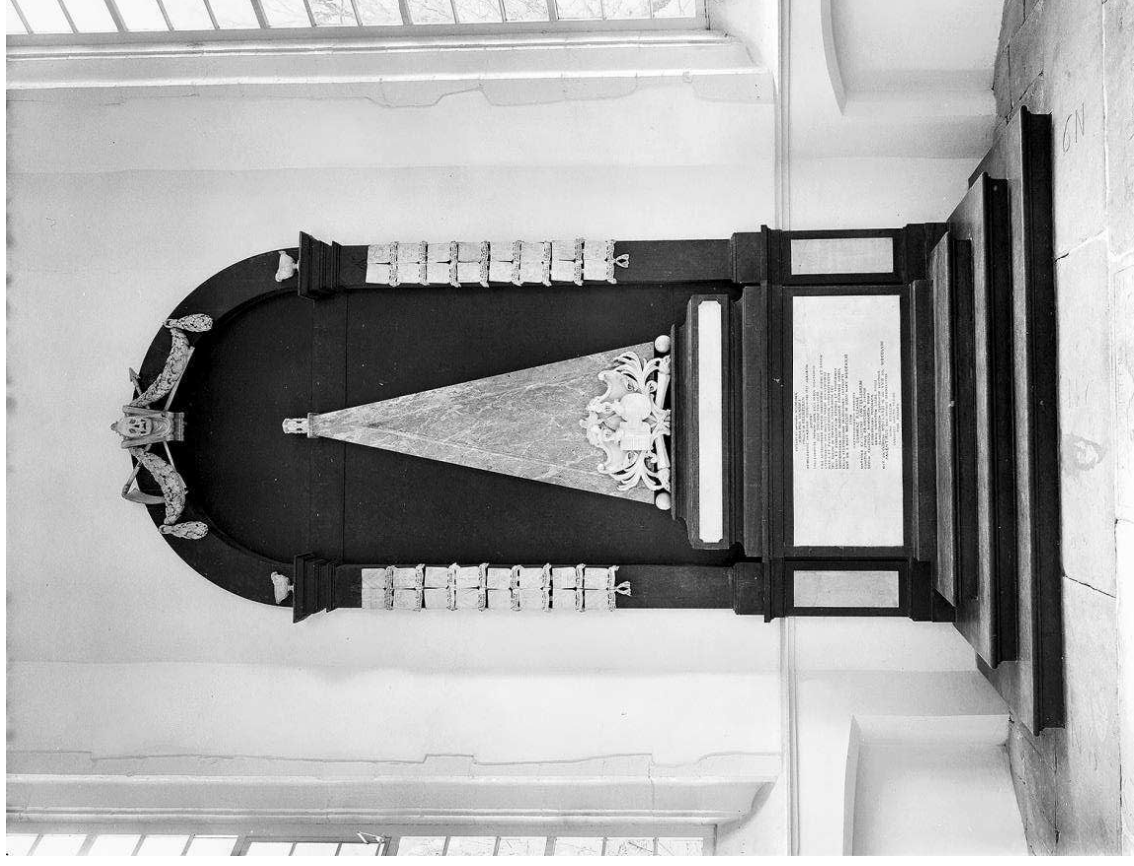
106. Grote Kerk, het grafmonument tegen de oostmuur van de apsis is in 1955-1957 alleen opgeknapt, 1992 (RCE Beeldbank).

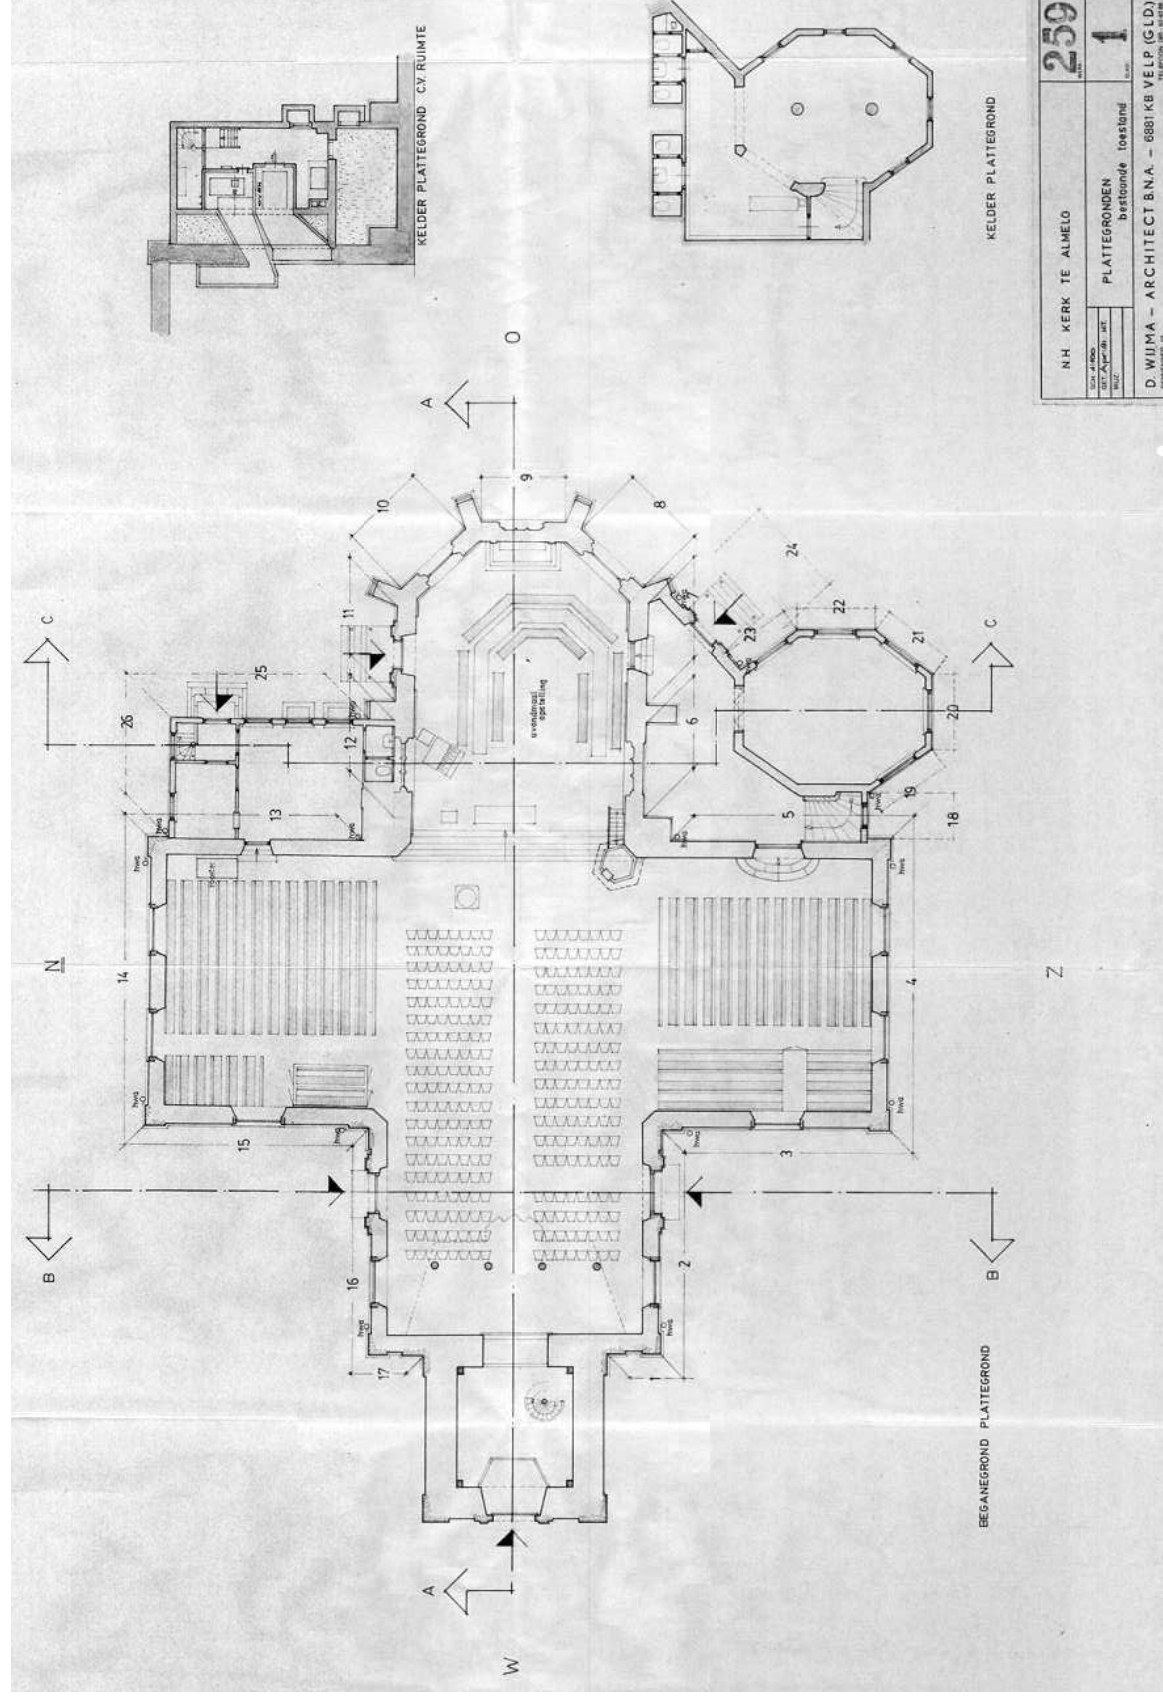
107. Grote Kerk, opmeting van de plattegrond van de begane grond t.b.v. groot onderhoud, Dirk Wijma, 1981; noorden is boven (met dank aan Buro STIEL).

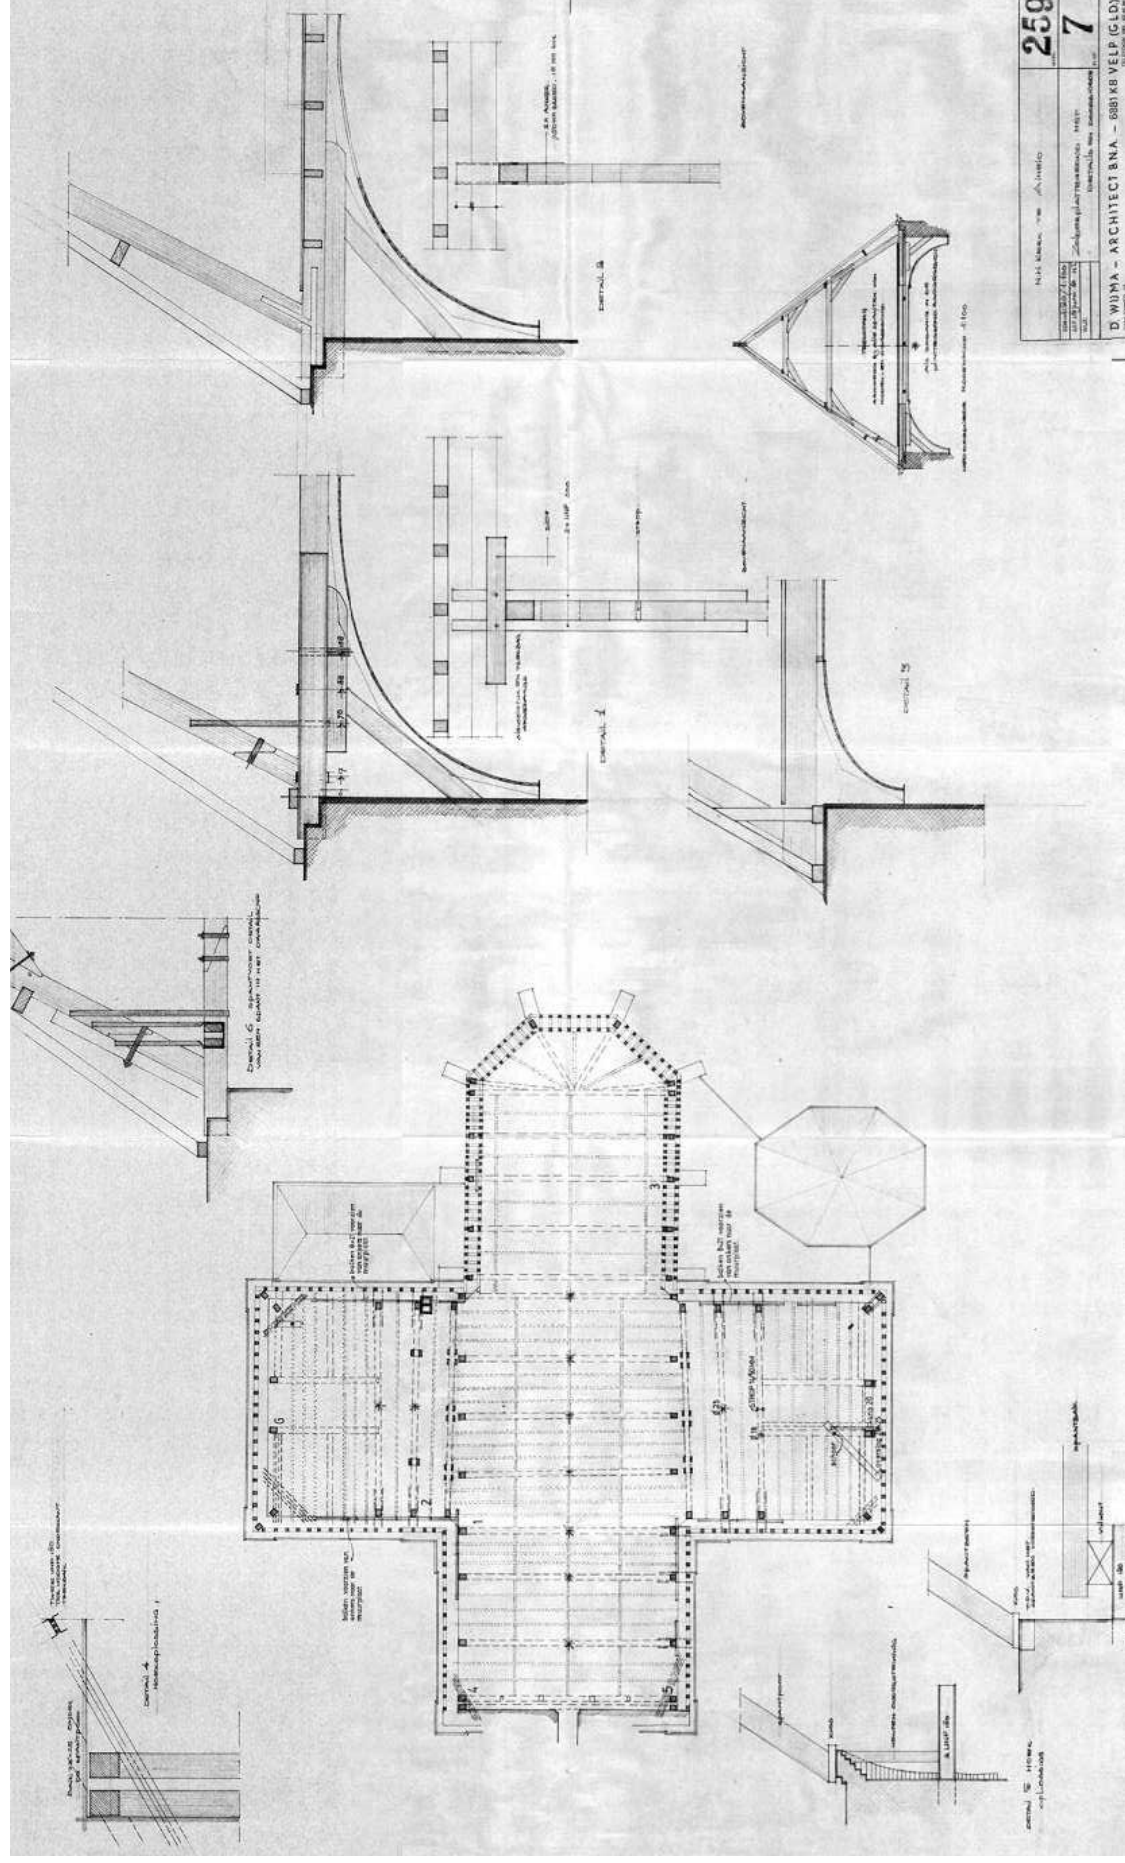
108. Grote Kerk, opmeting van de plattegrond van de zolder en de kap, en details van de constructie en verbetering hiervan, t.b.v. groot onderhoud, Dirk Wijma, 1981; noorden is boven (met dank aan Buro STIEL).

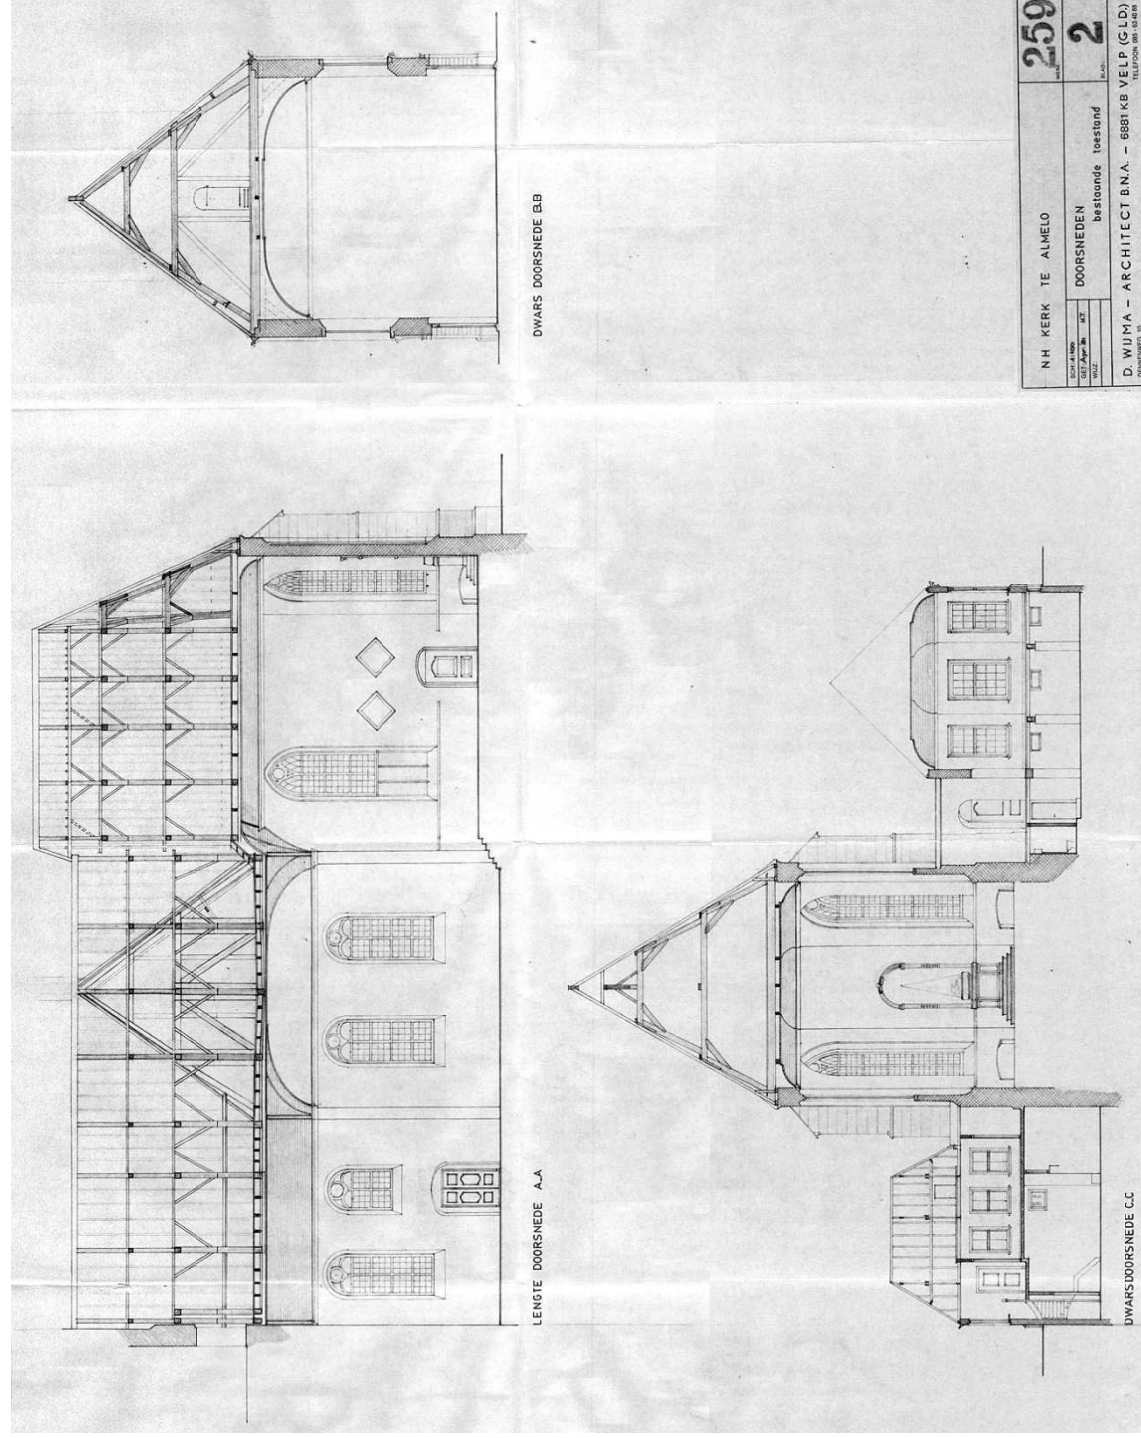
109. Grote Kerk, opmeting van langsdoorsnede A-A gezien vanuit het zuiden (linksboven), dwarsdoorsnede B-B over de westarm gezien vanuit het oosten (rechtsboven), en dwarsdoorsnede C-C over het koor en de aanbouwen gezien vanuit het westen, t.b.v. groot onderhoud, Dirk Wijma, 1981; noorden is boven (met dank aan Buro STIEL).

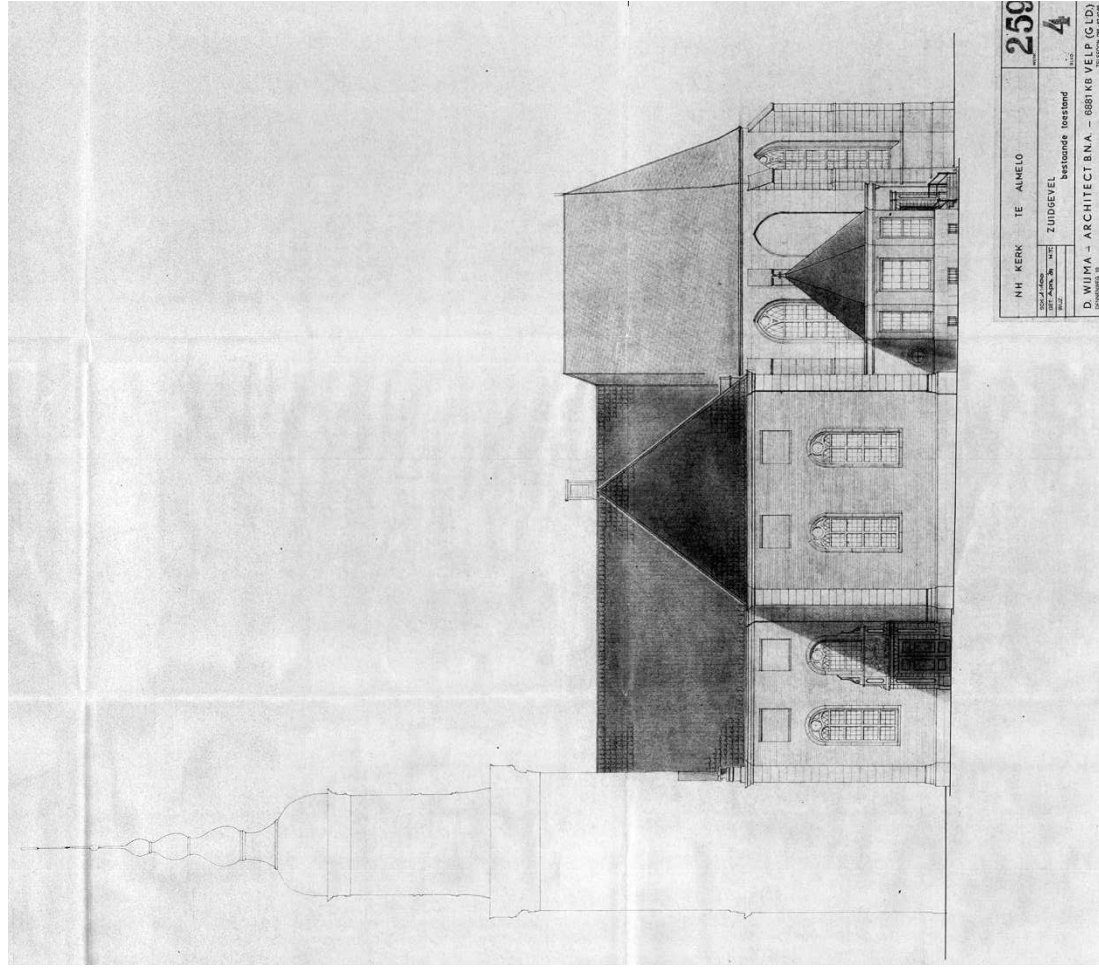
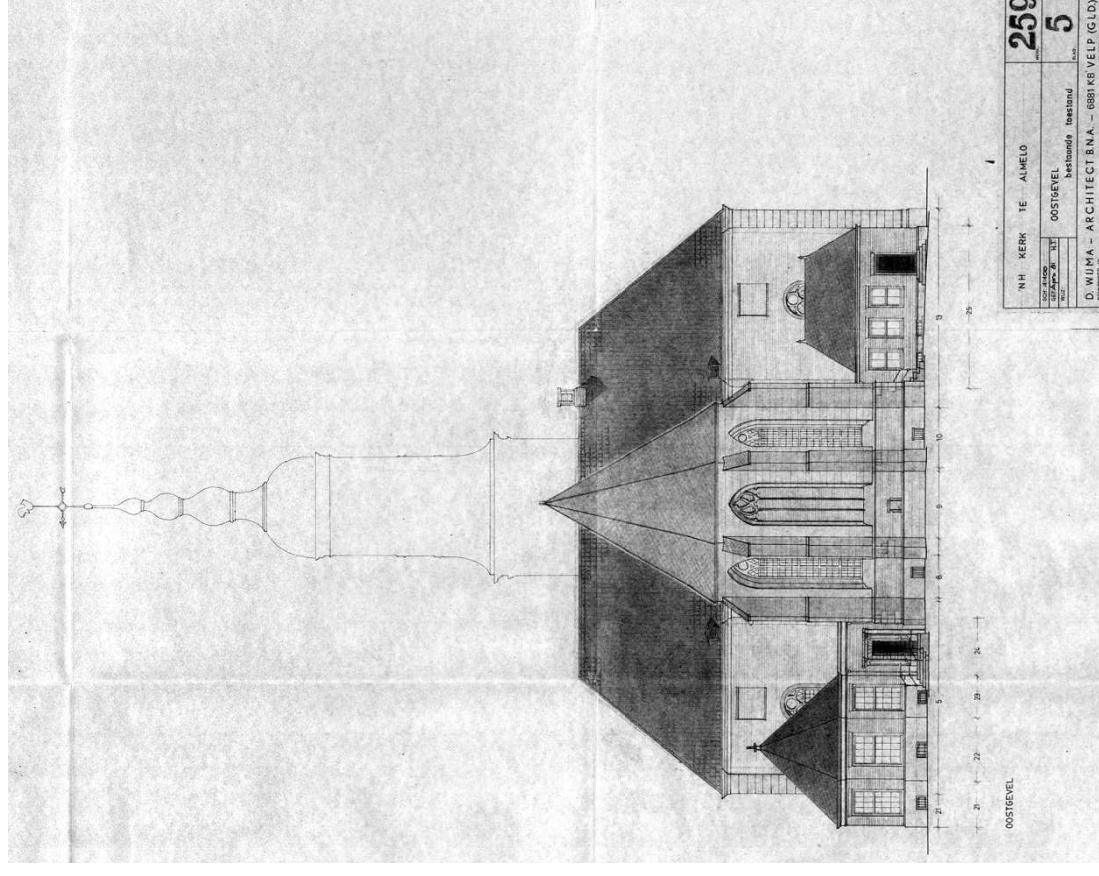
111. Grote Kerk, opmeting van de zuid- (links) en de oostgevel, t.b.v. groot onderhoud, Dirk Wijma, 1981 (met dank aan Buro STIEL).

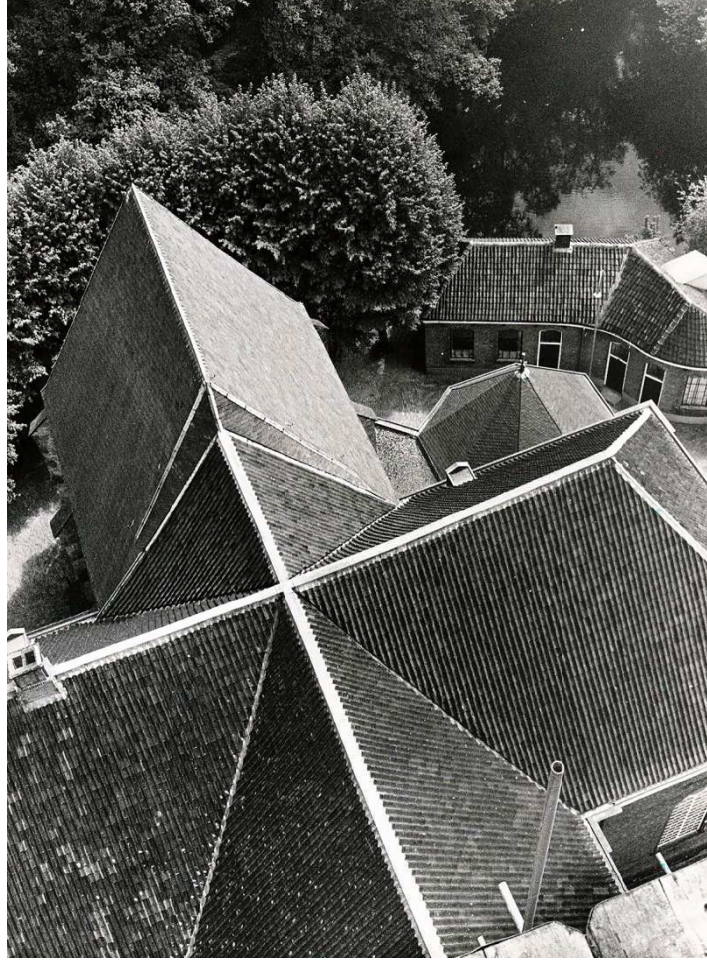
112. Grote Kerk, de daken vanuit het zuidwesten; het dak van het koor is hoger dan de overige daken, 1969 (MSMD).

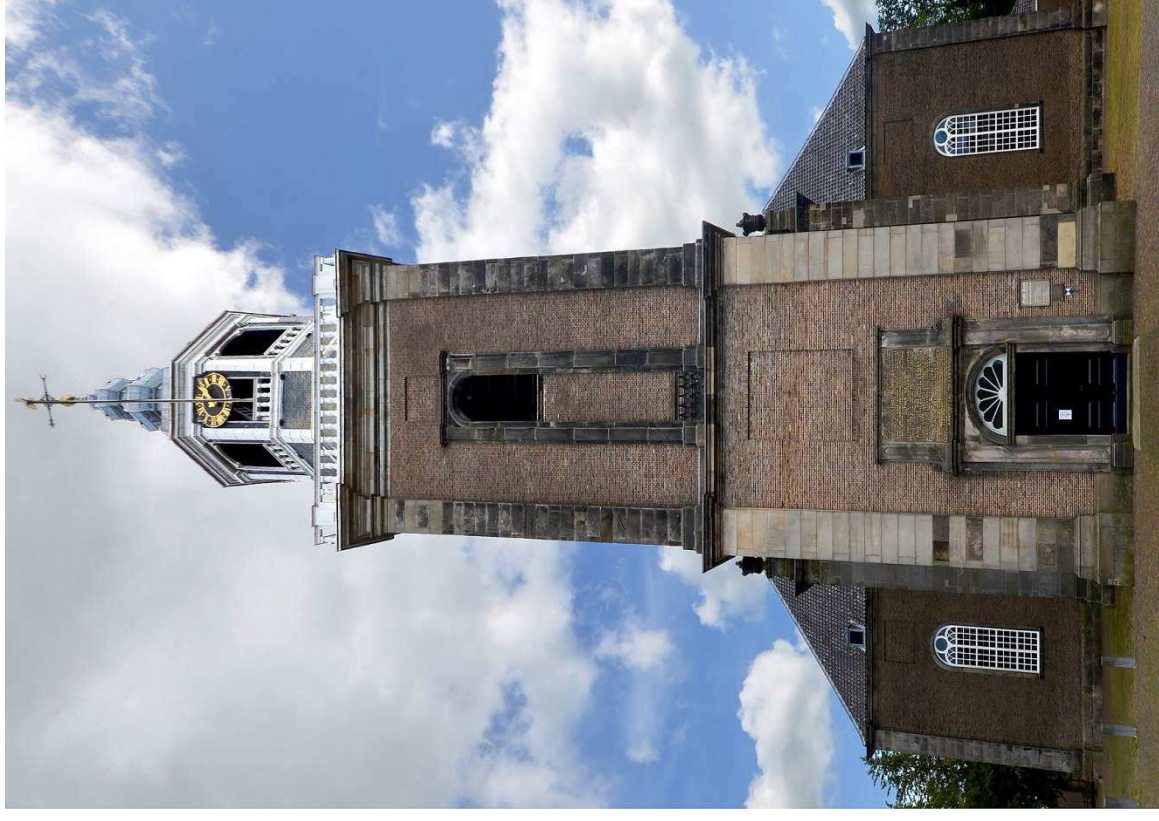
118. Toren en westgevel van de kerk; de toren is in 1966-1970 gerestaureerd.

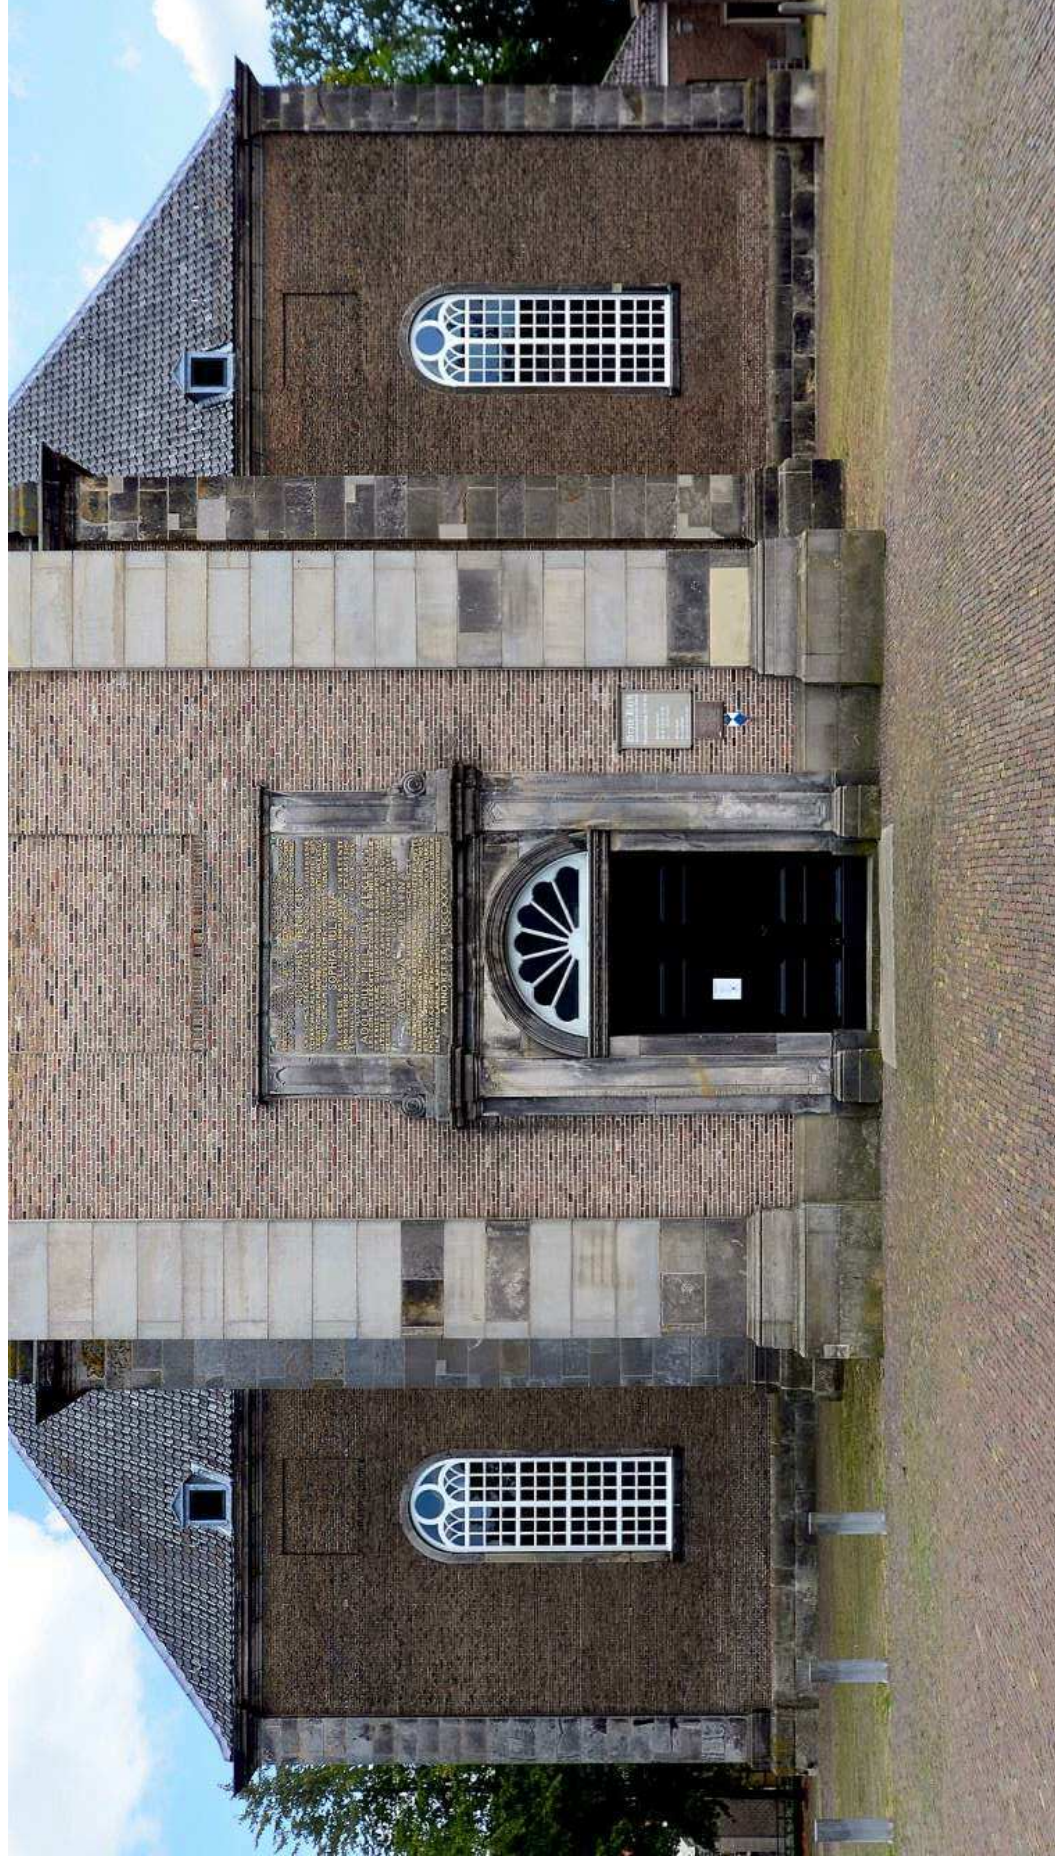
119. Westgevel; de ramen zijn in 1955-1957 vernieuwd, evenals de dubbele deur en het bovenraam van de toren; boven de rondboogvensters van de kerk bevinden zich rechthoekige nissen, die de zone van de (inwendige) koof van het plafond markeren, en daar weer boven t.p.v. de dakvoet, een kapel.
De daken zijn, behalve bij het koor en de aanbouwen (leien), belegd met gesmoorde en geglaazuurde Oudhollandse pannen.

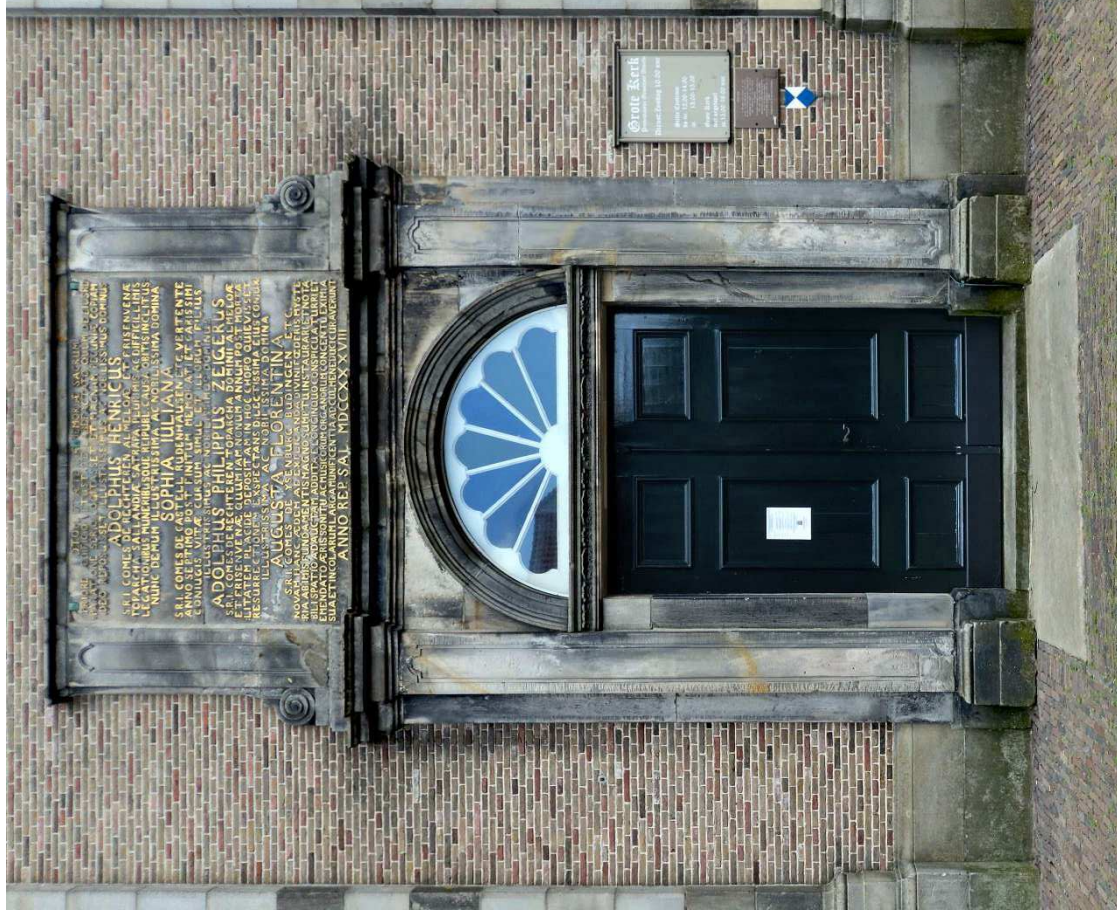
120. Toren, westgevel, de ingangspartij uit 1738-1740, waarvan de dubbele deur en het raam in 1955-1957 afwijkend zijn vernieuwd.

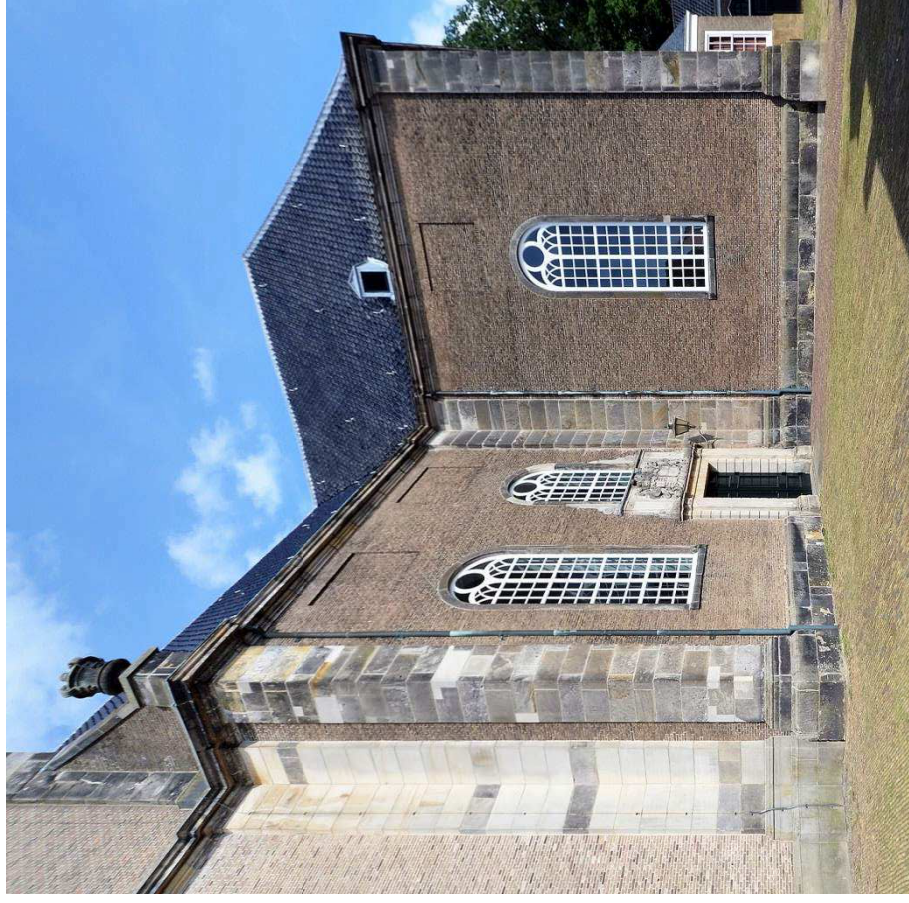
122. Zuidgevel westarm en de westgevel van de zuidarm; westelijk boven de gevel van de westarm staat een vaas van Bentheimersteen uit de bouwtijd, op een dito hoge piëdestal.

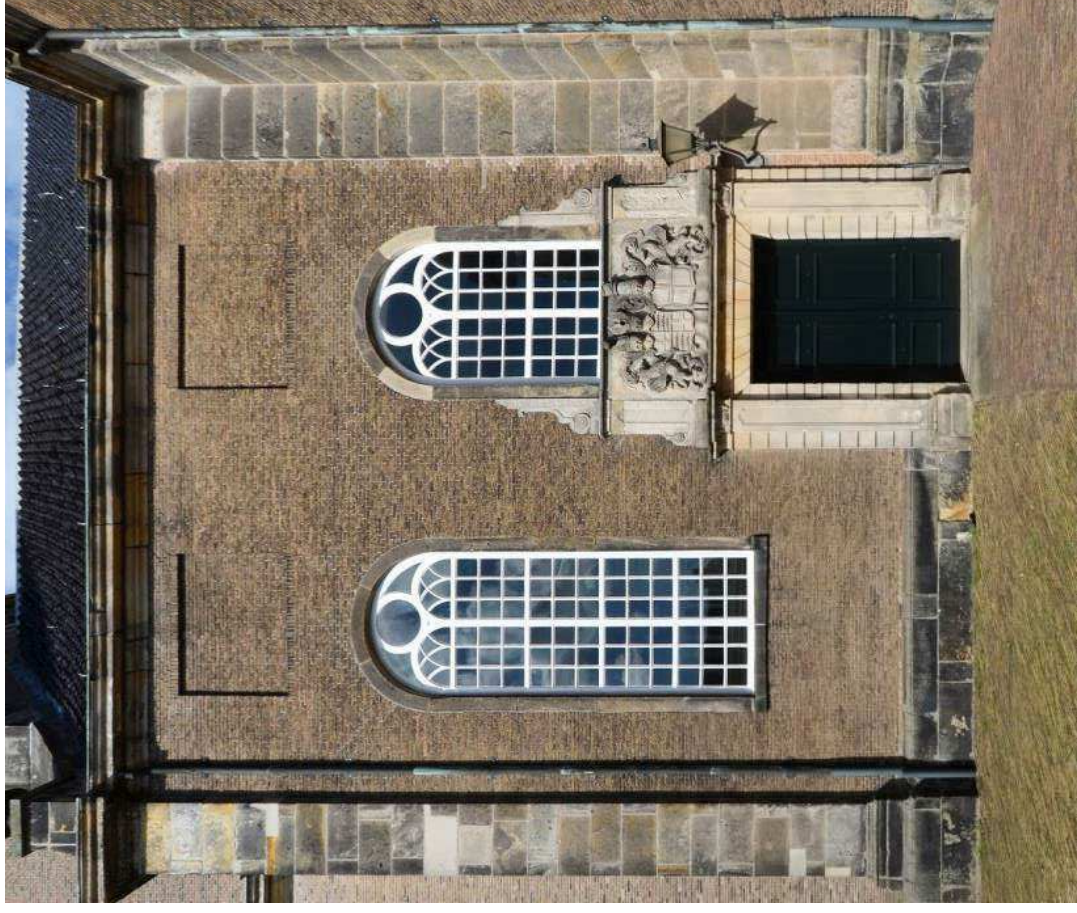
123. Zuidgevel van de westarm; de doorgang uit 1738-1740 is voorzien van een uitgewerkte omlijsting met een gedecoreerd fries, gevolgd door een opzetstuk geflankeerd door klauwstukken. De ramen dateren van 1955-1957.

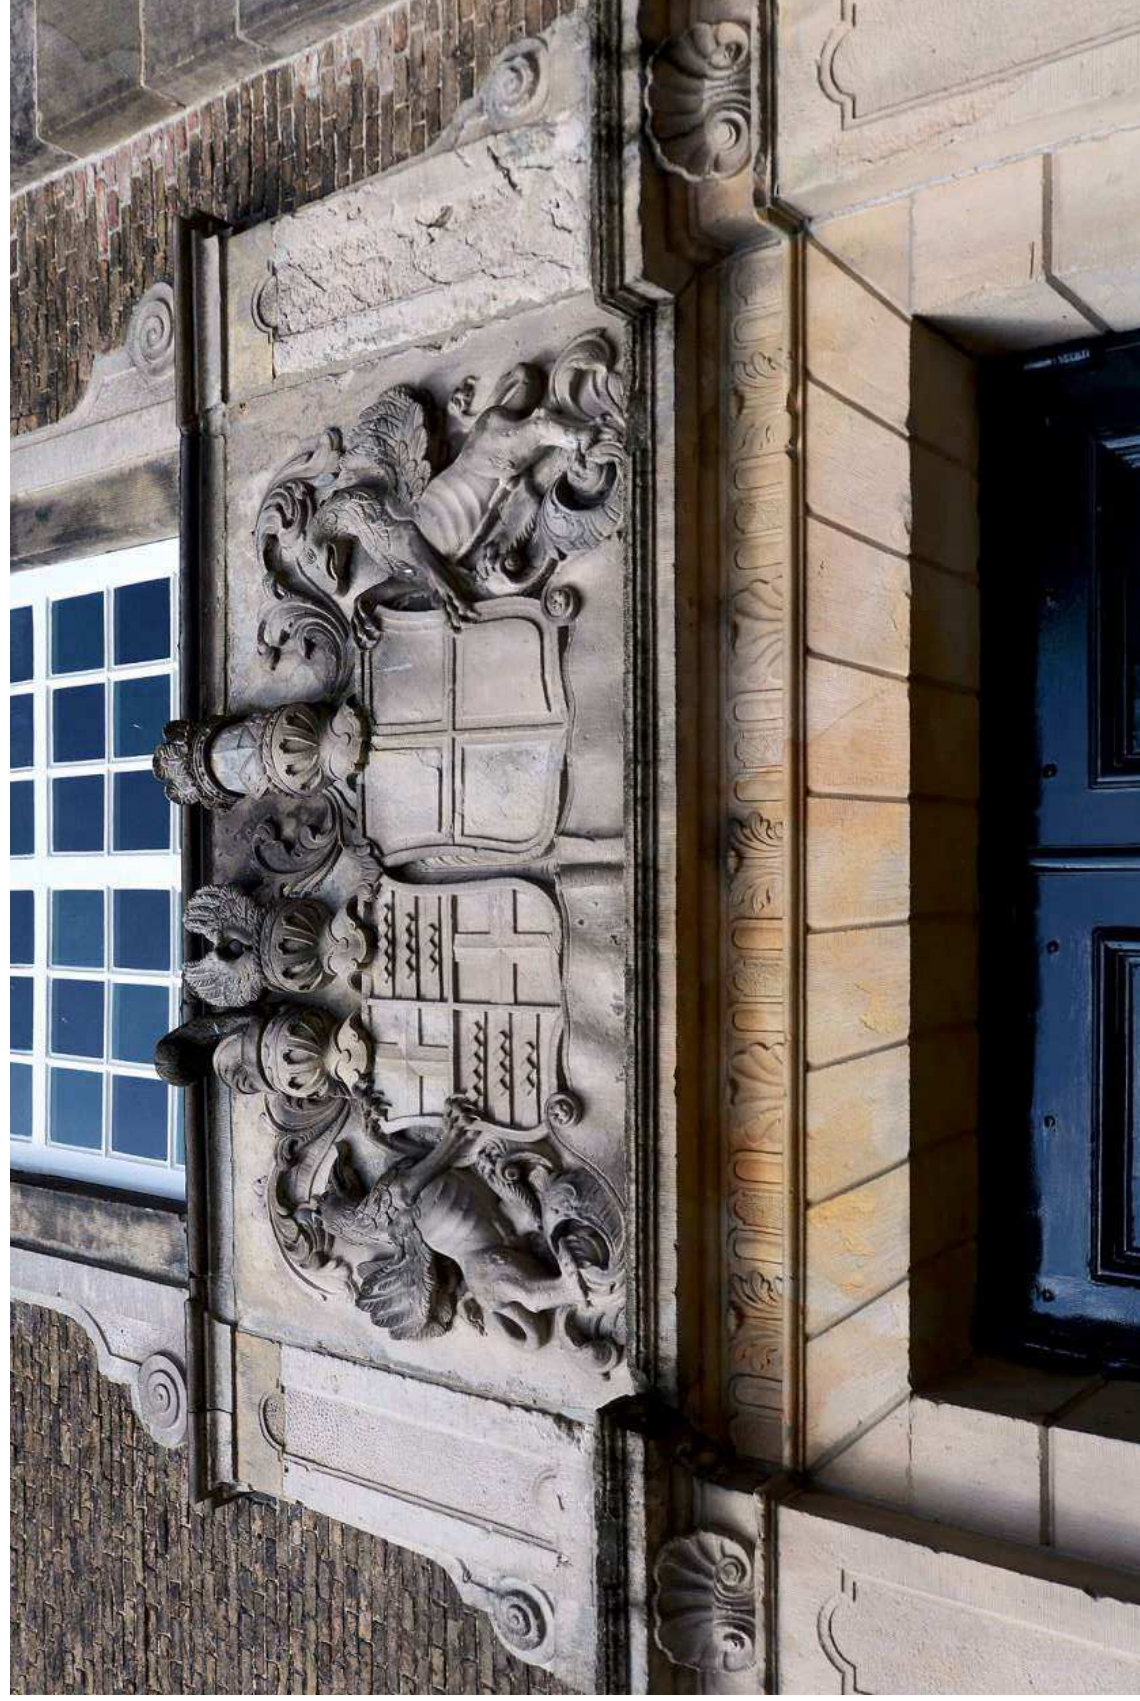
124. Zuidgevel westarm, detail van het opzetstuk (1738-1740) met de wapens de geslachten Van Rechteren (links) en Van Heeckeren, verwijzend naar de heren van Almelo die de kerk in de vijftiende eeuw hebben uitgebreid.

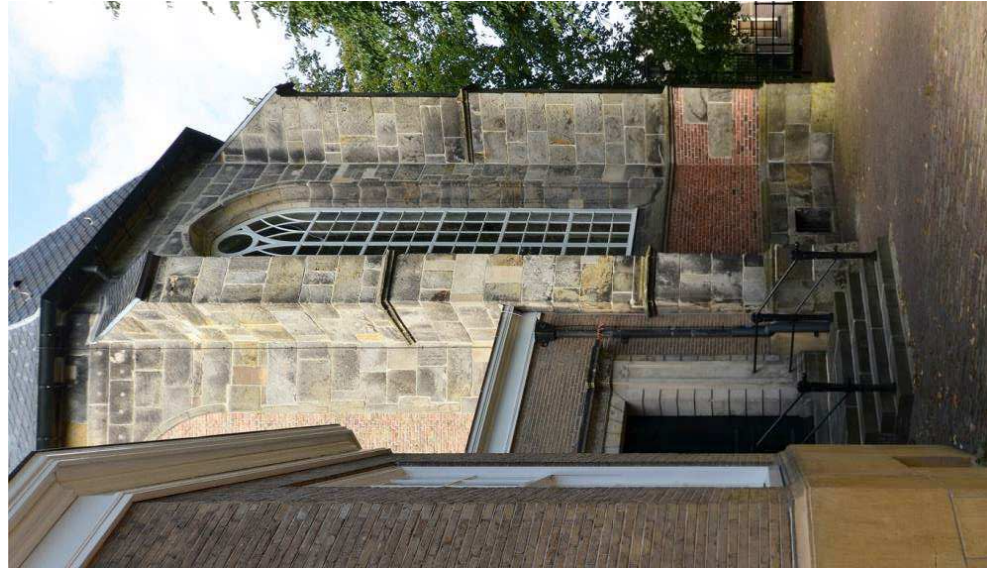
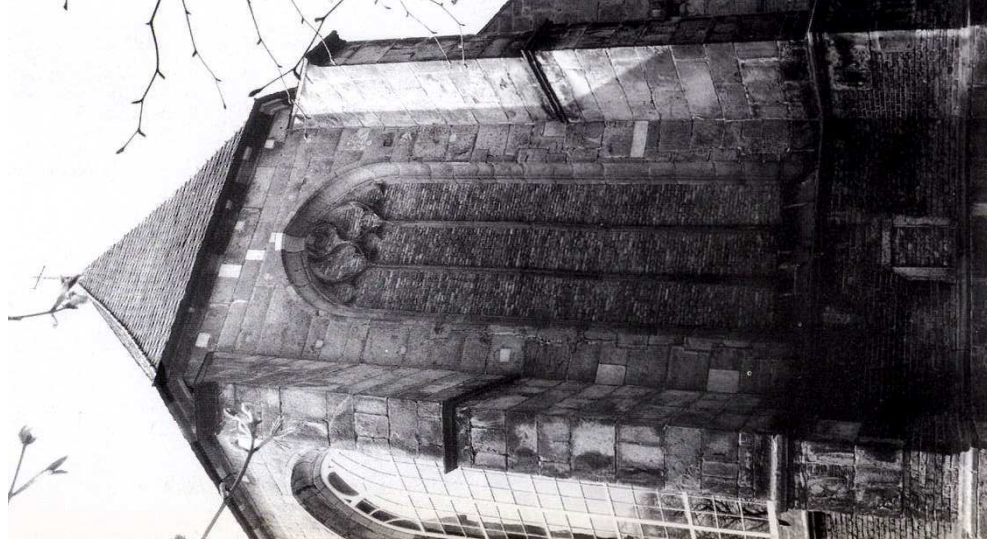
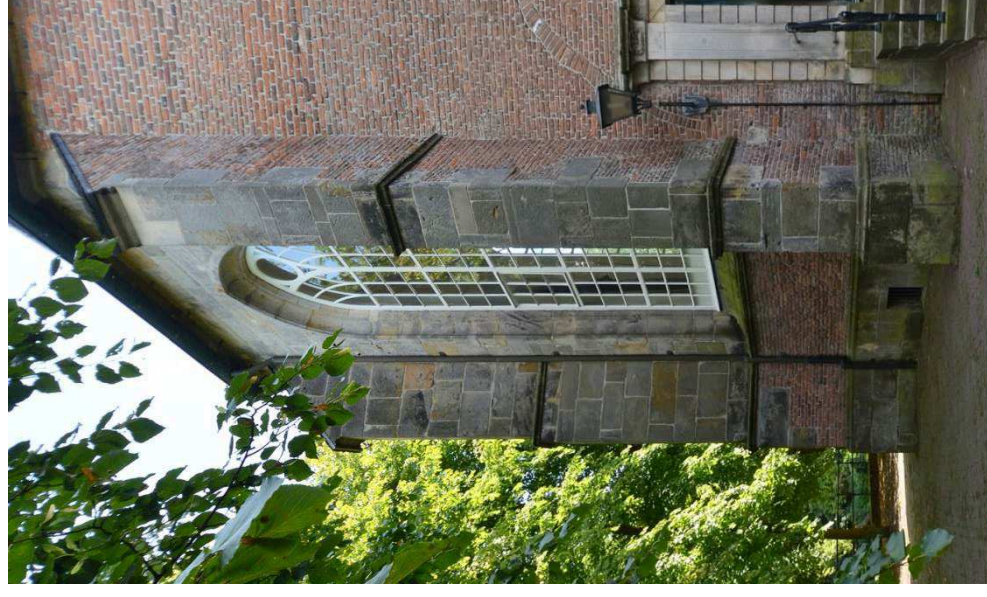
129. Oostgevel vanuit het zuiden, met links de doorgang uit 1955-1957 naar de zuidelijke aanbouw, voorzien van een hergebruikte omgeving van 1805 naar voorbeeld van die van de doorgangen in de zuid- en noordarm. In 1835 is het zuidoostelijke koorvenster dichtgemetseld, terwijl de travee oostelijke ervan (zuidelijke van de apsis), een raam bezit uit 1955-1957, met eronder een ventilatieopening uit de bouwtijd t.b.v. de grafkelder.

130. Oostgevel, centrale travee; het venster is omstreeks 1791 dichtgemetseld vanwege de opstelling van het grafmonument in de apsis, met behoud van de traceringsomstreeks 1990 (uit: O. Mulder e.a., *De Grote Kerk in Almelo*, Almelo 1990, p. 11).

131. Oostgevel, noordelijke travee; deze bezit evenals zijn zuidelijke tegenhanger een raam uit 1955-1957, met eronder een ventilatieopening uit de bouwtijd t.b.v. de grafkelder; de oostzijde van de kerk kon niet van dichtbij worden bekeken.
