GROTE KERK TE ALMELO

WAARDESTELLEND BOUWHISTORISCH ONDERZOEK

Adres: Kerkplein 17 7607 BT Almelo
Kadastrale aanduiding: Stad-Almelo, Sectie B, nrs. 11128 (Kerkplein en Grote Kerk, exclusief toren) en 463
(voormalige consistoriekamer (tot 1955)).
Rijksmonument nr.: 7487

Oktober 2023

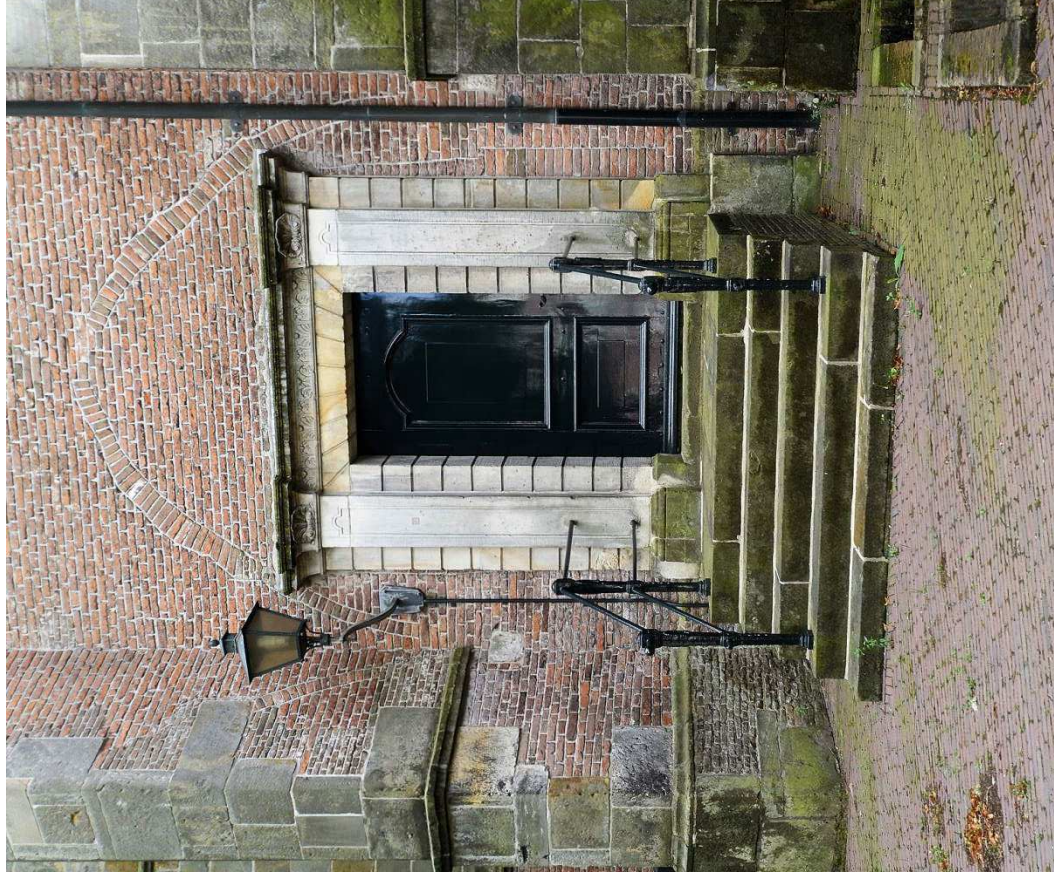
132. Noordgevel van het koor; tegen de oostelijke travée stond tot ver in de achttiende eeuw een sacristie (later consistorie; afb. 27), die omstreeks 1800 is gesloopt maar waarvan de gewelfafdruk nog te zien is; de omlijsting van omstreeks 1805 is naar voorbeeld van die de doorgangen in de westarm. De stoep met leuningen is in 1955-1957 vernieuwd.

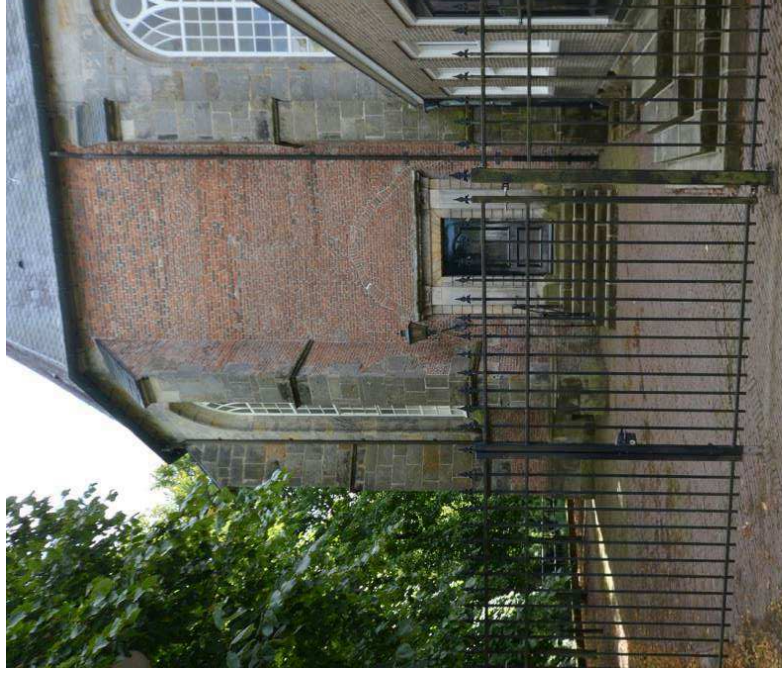
133. Noordgevel van het koor; de oostelijke travée heeft nooit een venster bezeten i.v.m. de sacristie (gesloopt omstreeks 1800), die hier sinds de bouw (1493-1499) tegenaan stond.

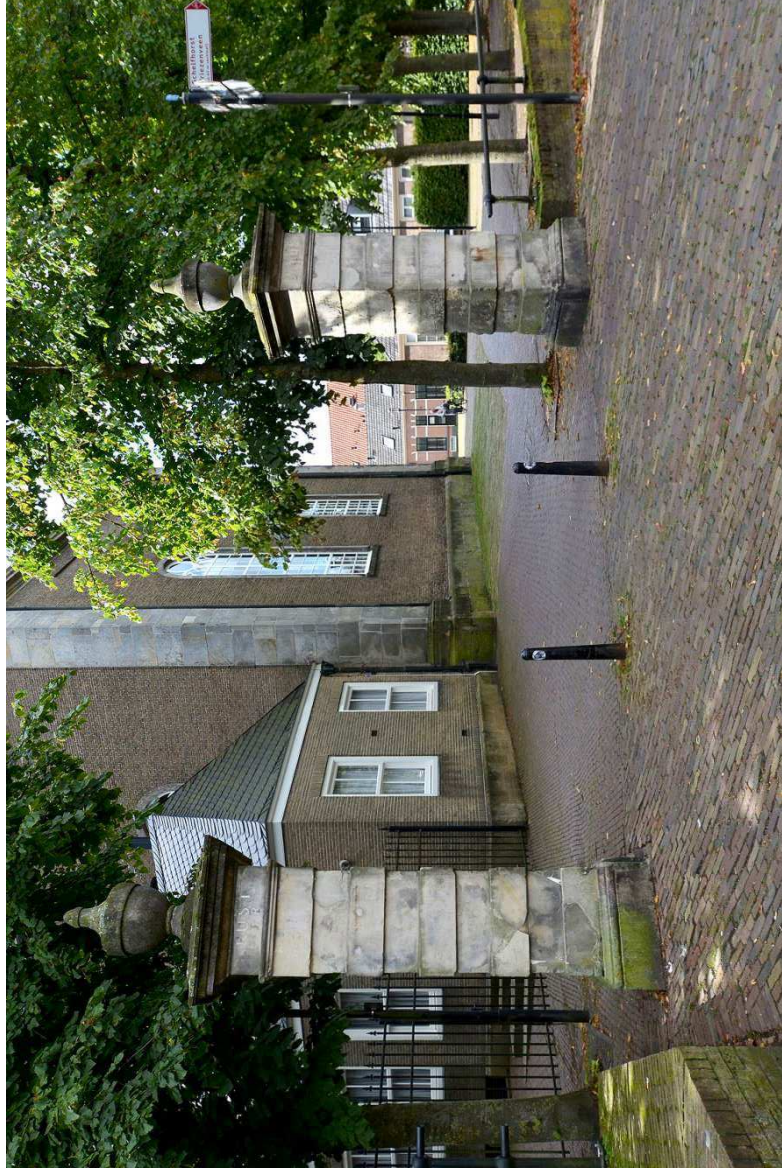
134. Noordoostzijde van het Kerkplein, met op de voorgrond de doorgang naar het voormalige kerkhof, geflankeerd door Bentheimerstenen pijlers, voorzien van de tekst 'Rust' (links) en 'Plaats' en het jaartal '1829'.

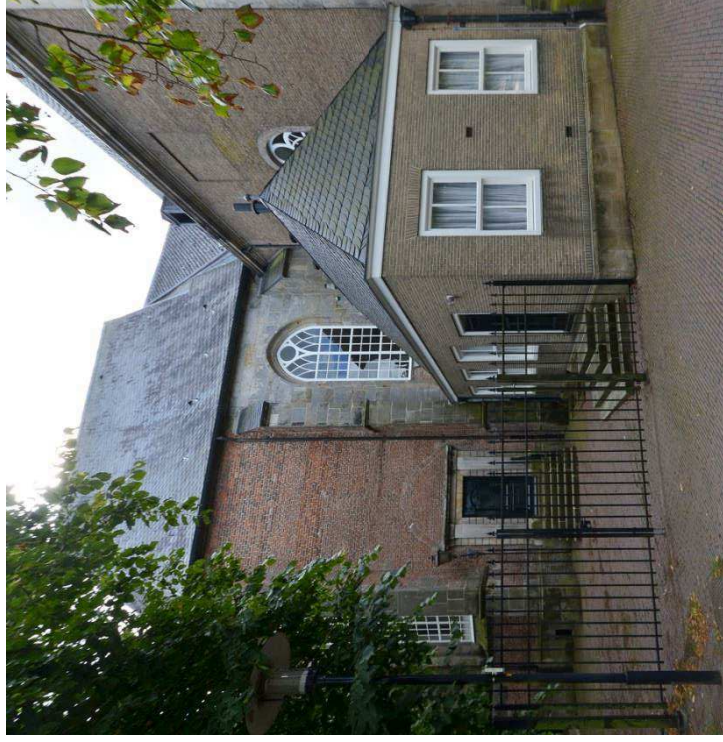
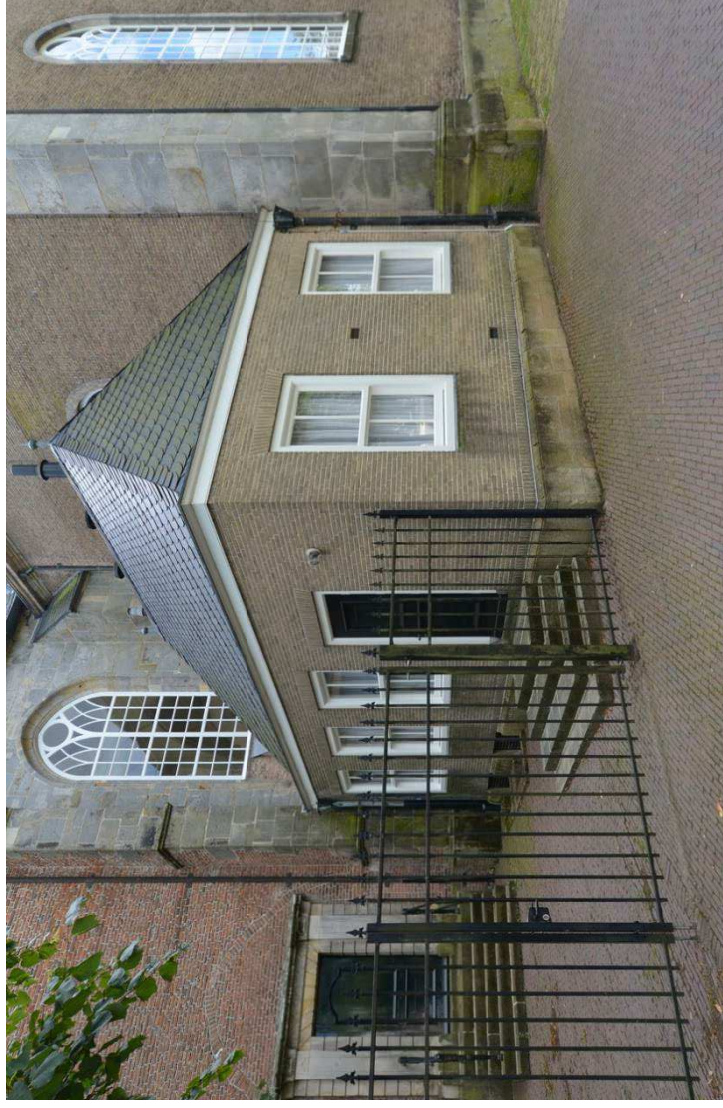
135. Noordgevel van het koor en de oostgevel van de noordarm; de onderzijde van het venster in de westelijke travee van het koor is in 1955-1957 gedicht i.v.m. de noordelijke aanbouw op de voorgrond; de onderzijde van het venster in de oostgevel van de noordarm is in 1932 gedicht toen tegen deze gevel een gebouwtje voor de heteluchtverwarming tot stand kwam (gesloopt 1955).

Van de gevels van het koor (afb. 129-135) zijn drie traveeën gesloten: de centrale van de koorsluiting en de noordelijke en zuidelijke in de tweede travee vanuit het westen. Het venster van de centrale travee is omstreeks 1791 dichtgemetseld vanwege de opstelling van het grafmonument in de apsis, met behoud van de tracering, tegen de noordelijke travee stond tot ver in de achttiende eeuw een sacristie (later consistorie; afb. 132-133) - de gewelfafdruk is nog aanwezig - en het venster in de zuidelijke travee is dichtgemetseld in 1835. De doorgang eronder is vrijwel zeker aangebracht omstreeks 1805, als pendant van de bestaande doorgang van de niet lang daarvoor gesloopte sacristie aan de noordkant. Beide doorgangen kregen toen een omlijsting als die van de doorgangen in de westarm uit 1738-1740,

Met betrekking tot de gevels van de lagere, oostelijke aanbouwen uit 1955-1957 (afb. 128, 135) is alleen noemenswaardig dat deze een zeldzaam type klezoorverband vertonen, boven een plint die is bekleed met Franse kalksteen (Anthéor).

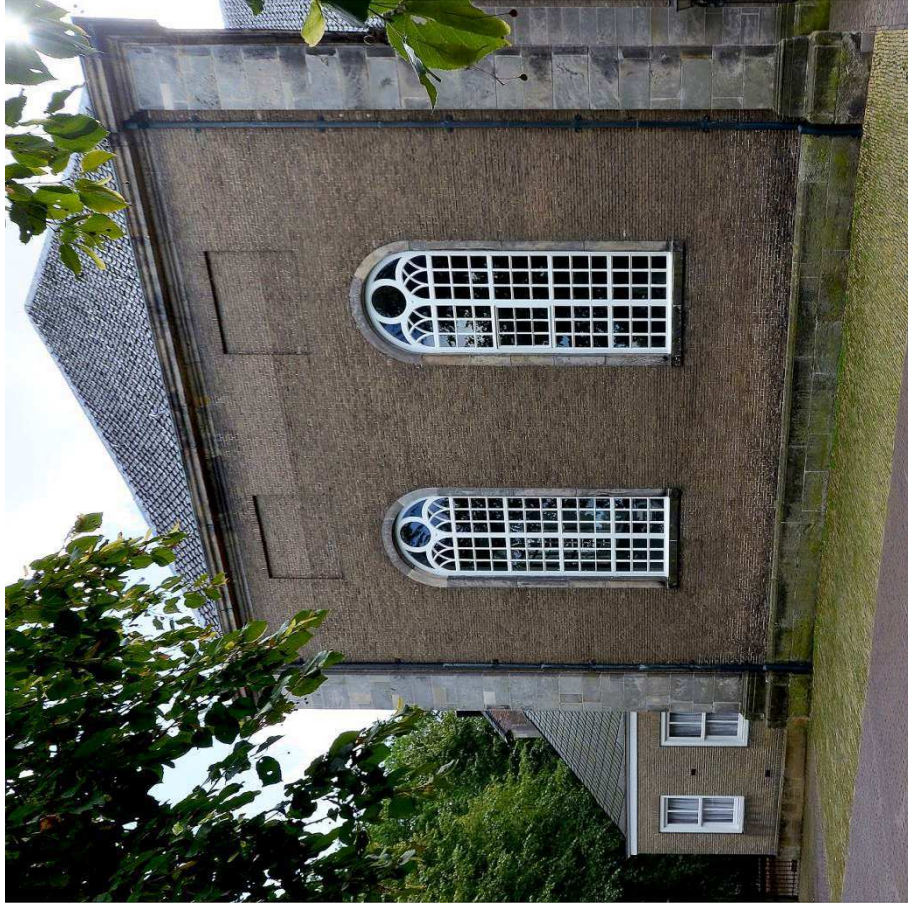
136. Noordgevel noordarm, met links die van de oostelijke aanbouw uit 1955-1957.

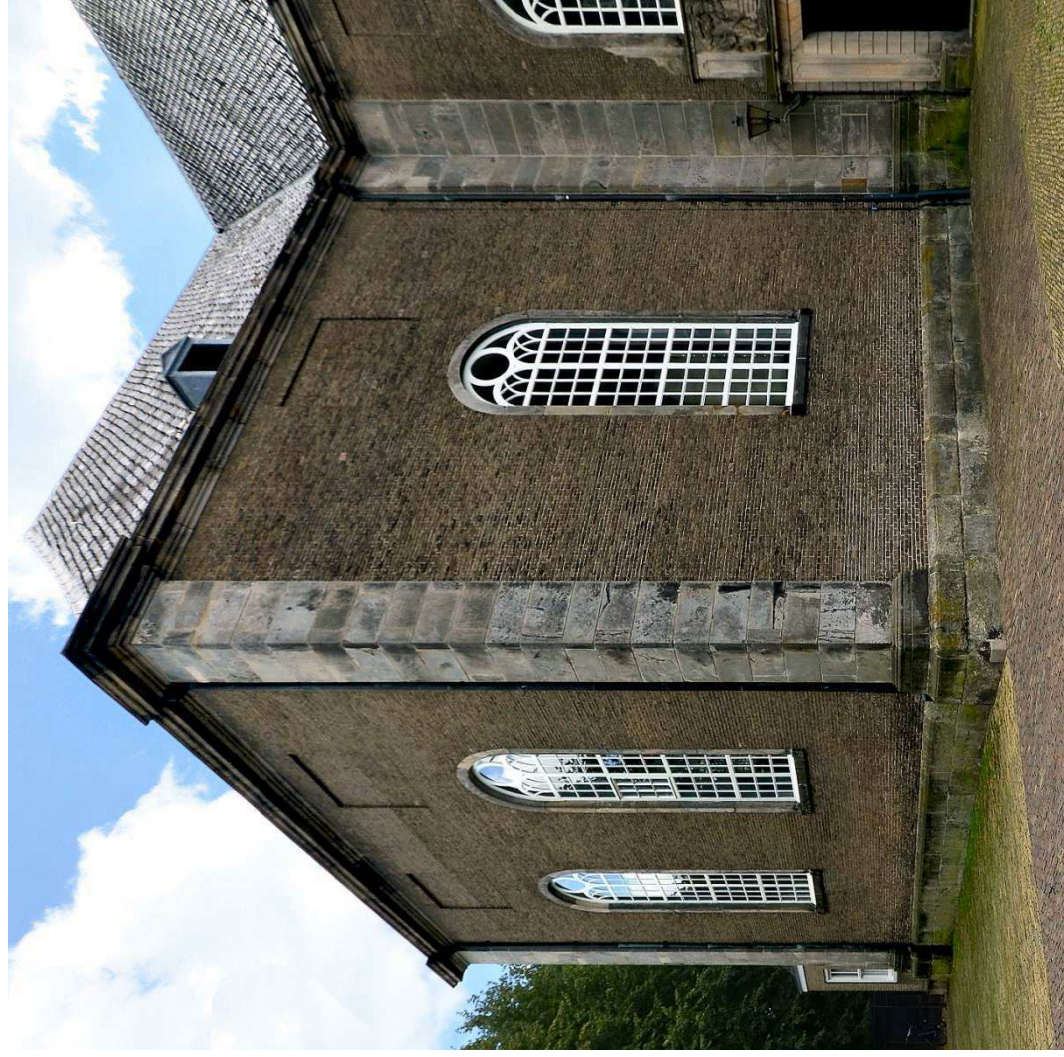
137. Noordarm vanuit het noordwesten; de gemetselde gevels zijn op de hoeken en bij de plinten en daklijsten verrijkt met Bentheimersteen.

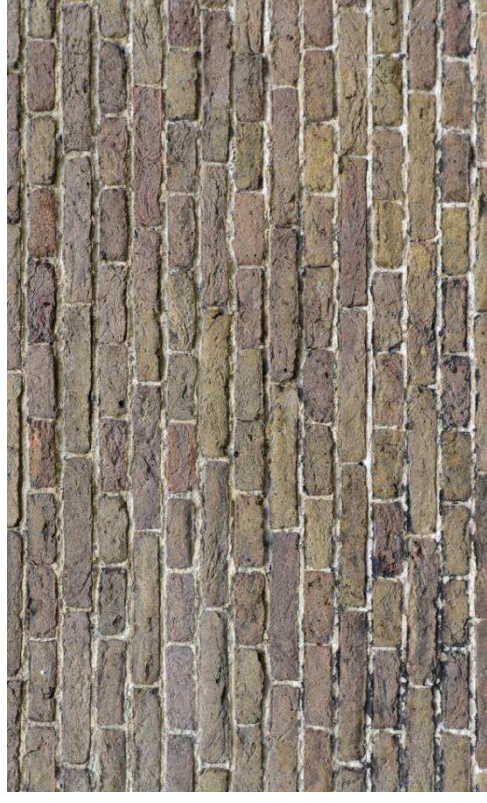
138. Noordgevel noordarm; detail van het metselwerk van het formaat 22 x 11 x 5,25 cm (10 lagen = 51,2 cm), in kruisverband.

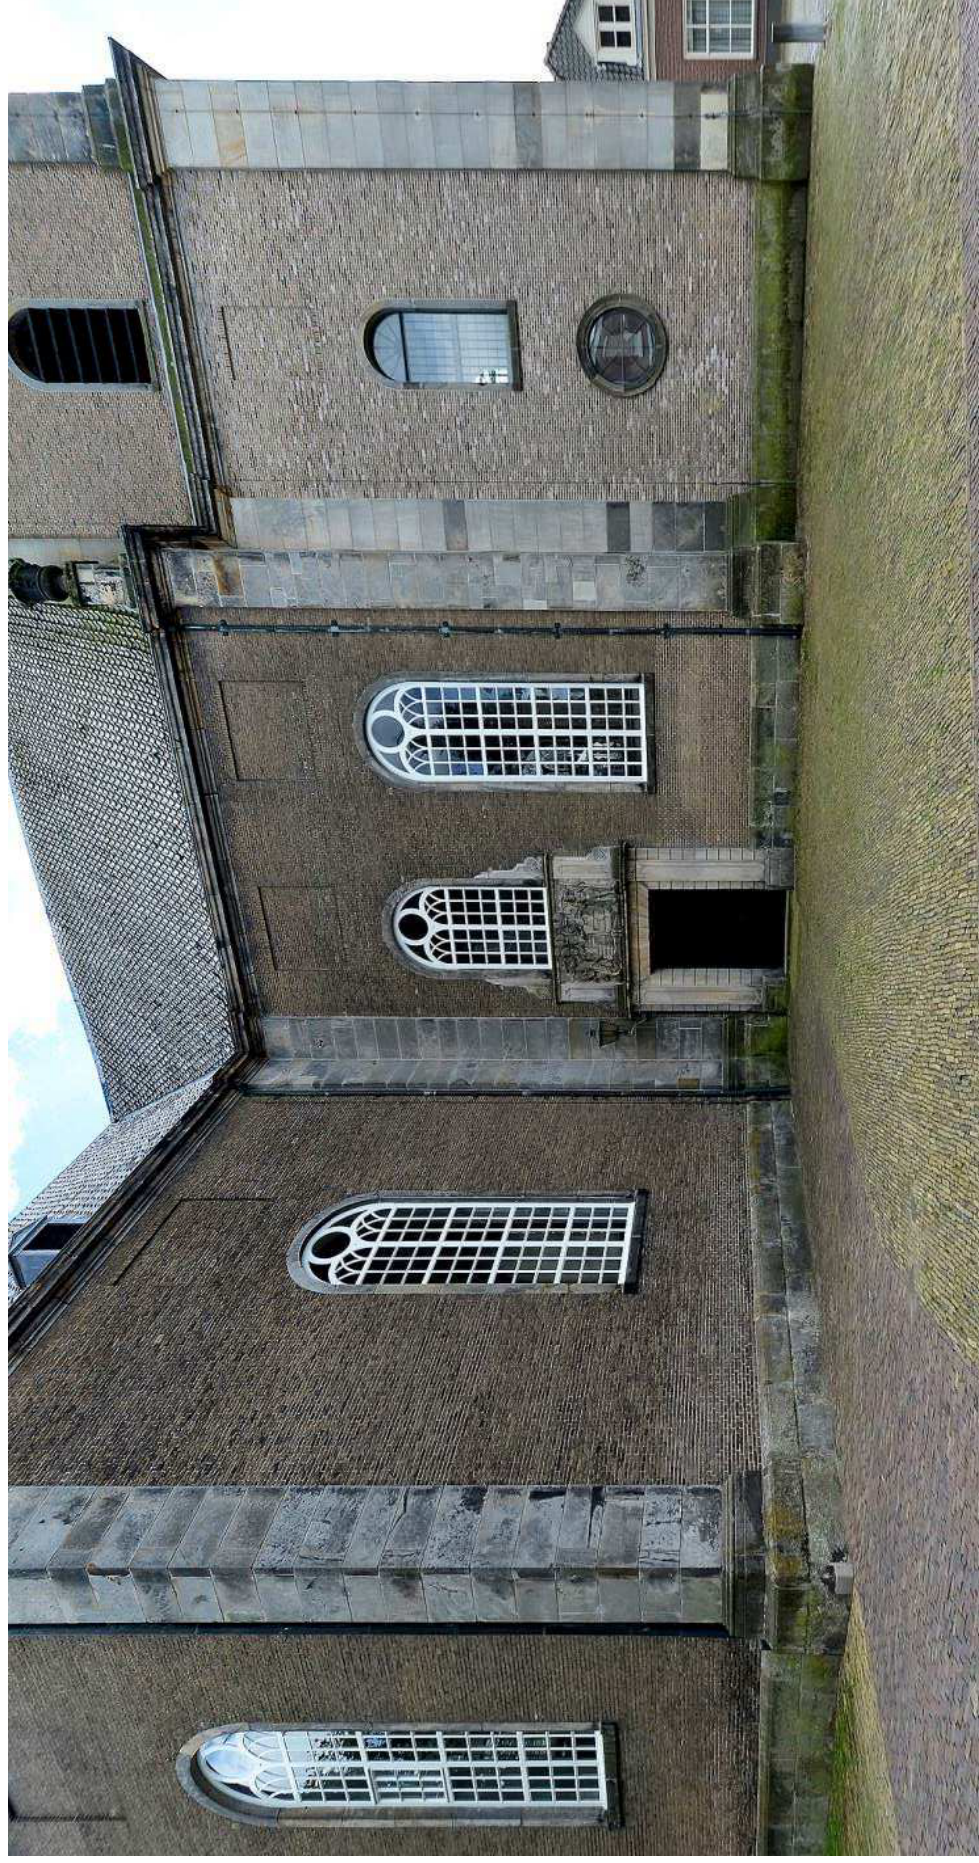
139. Westgevel van de noordarm (links) en van de westarm; westelijk boven de gevel van het schip, bij de toren, staat een vaas van Bentheimersteen uit de bouwtijd op een dito hoge piëdestal. De ramen dateren van 1955-1957.
De doorgang uit 1738-1740 naar het schip is voorzien van een uitgewerkte omlijsting met een gedecoreerd fries, gevolgd door een opzetstuk geflankeerd door klauwstukken.

De overige daken (afb. 123, 139) daarentegen zijn belegd met gesmoorde en geglazuurde, Oudhollandse pannen. Op het westelijke en oostelijke dakschild van de beide dwarsarmen staat een eenvoudige dakkapel, terwijl – en dat is interessanter – op de westhoeken van de westarm, aan weerszijden van de toren, een vaas van Benthemersteen uit de bouwtijd staat, op een dito hoge piëdestal.

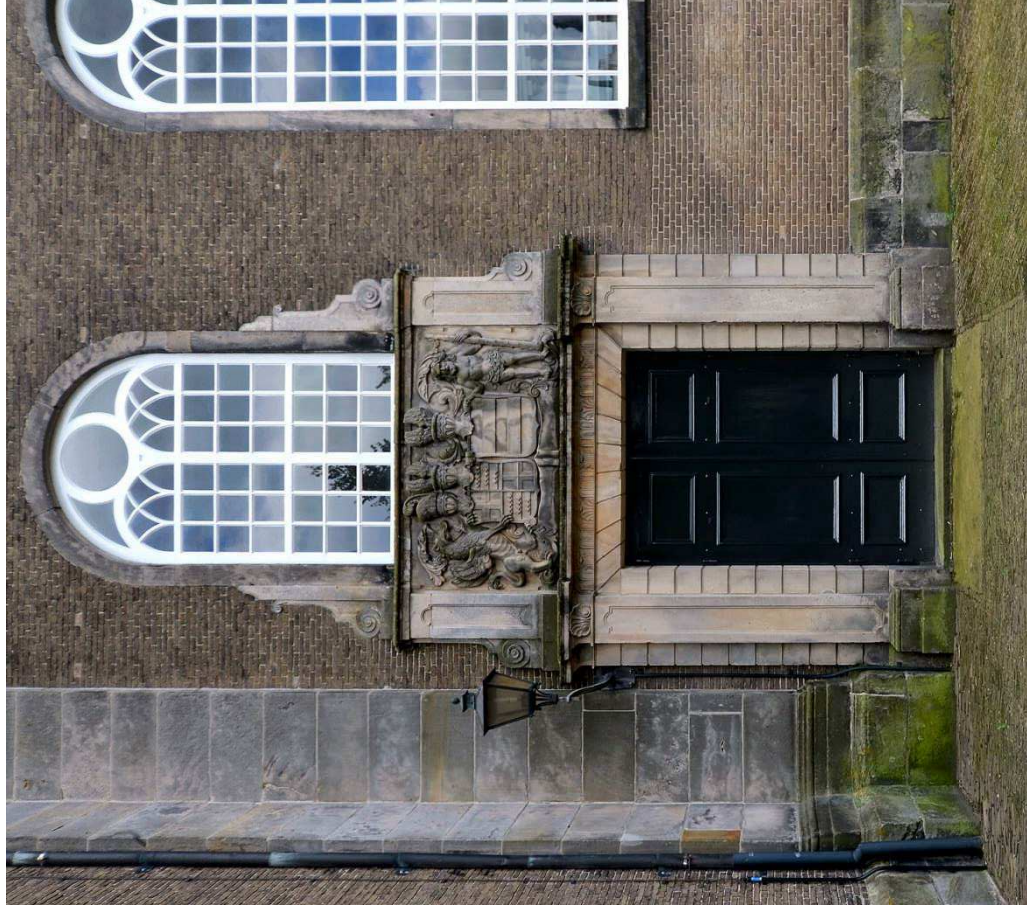
140. Noordgevel westarm; de doorgang uit 1738-1740 is voorzien van een uitgewerkte omlijsting met een gedecoreerd fries, gevolgd door een opzetstuk geflankeerd door klauwstukken. De dubbele deur is in 1955-1957 vernieuwd.

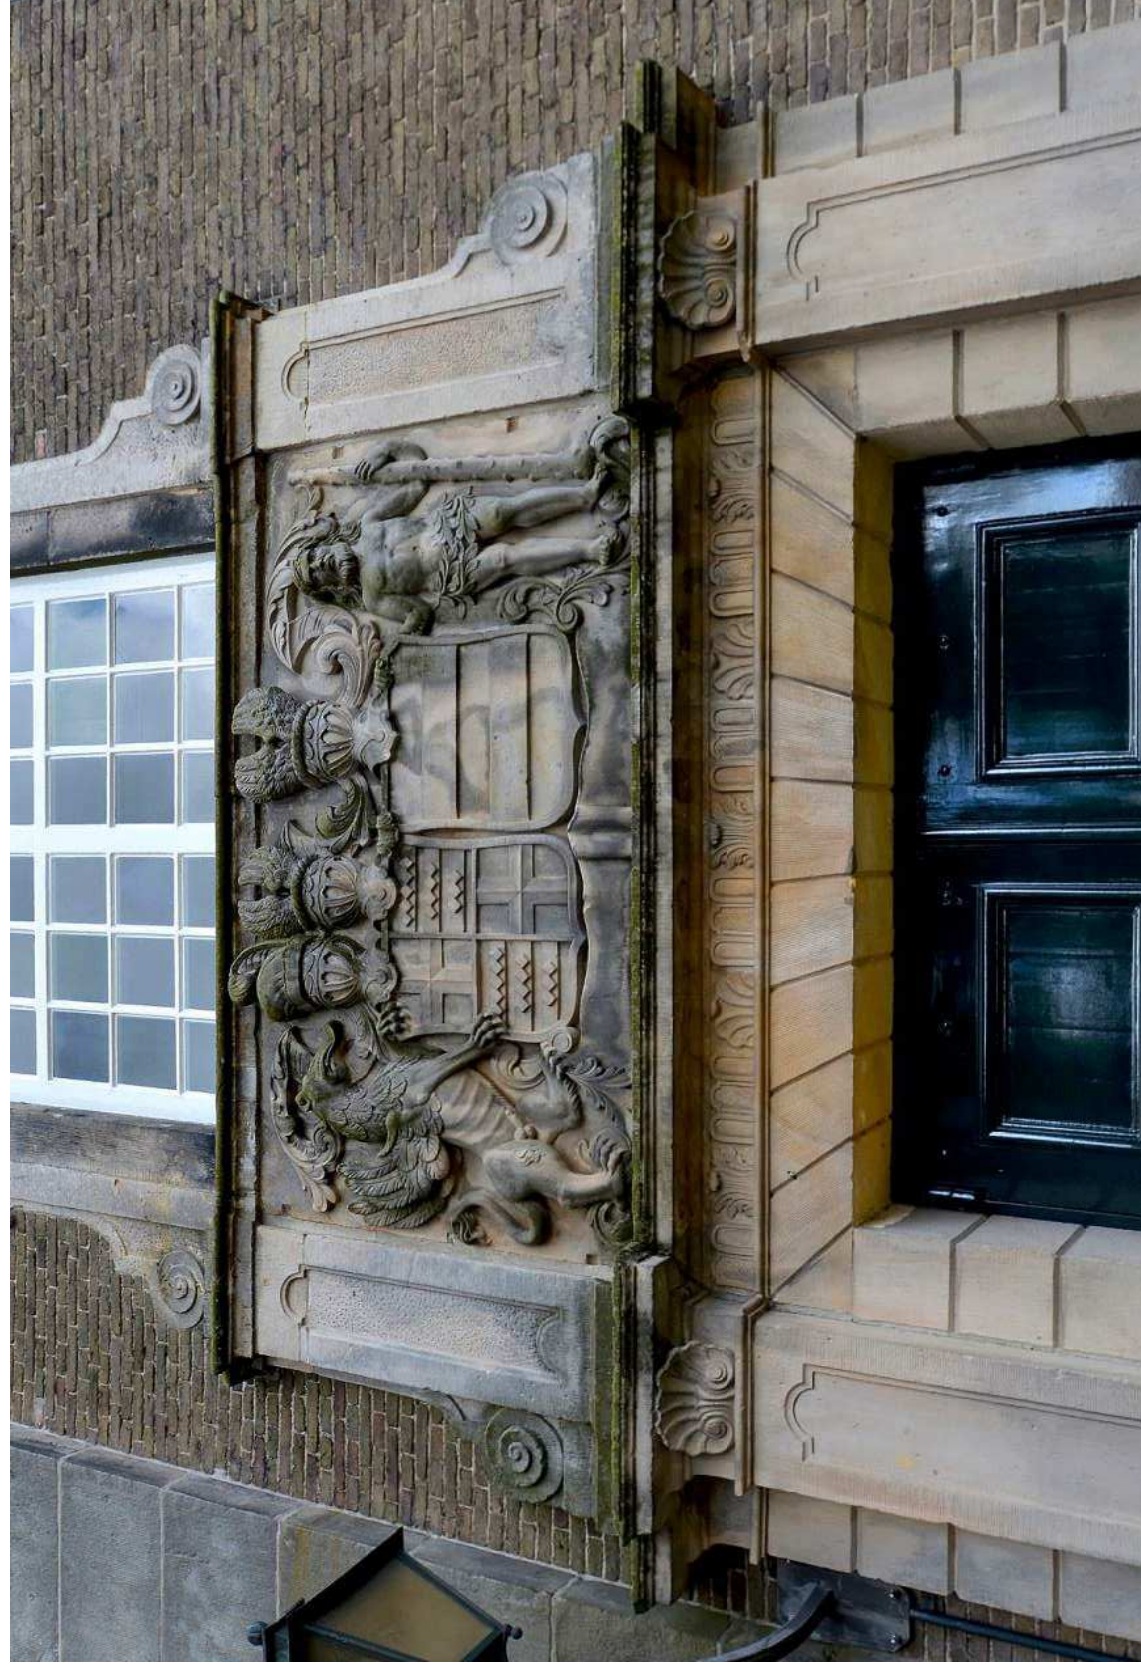
141. Noordgevel westarm, detail van het opzetstuk (1738-1740) met het alliantiewapen Van Rechteren-Von Isenburg, van de toenmalige heer van Almelo en zijn (overleden vrouw).

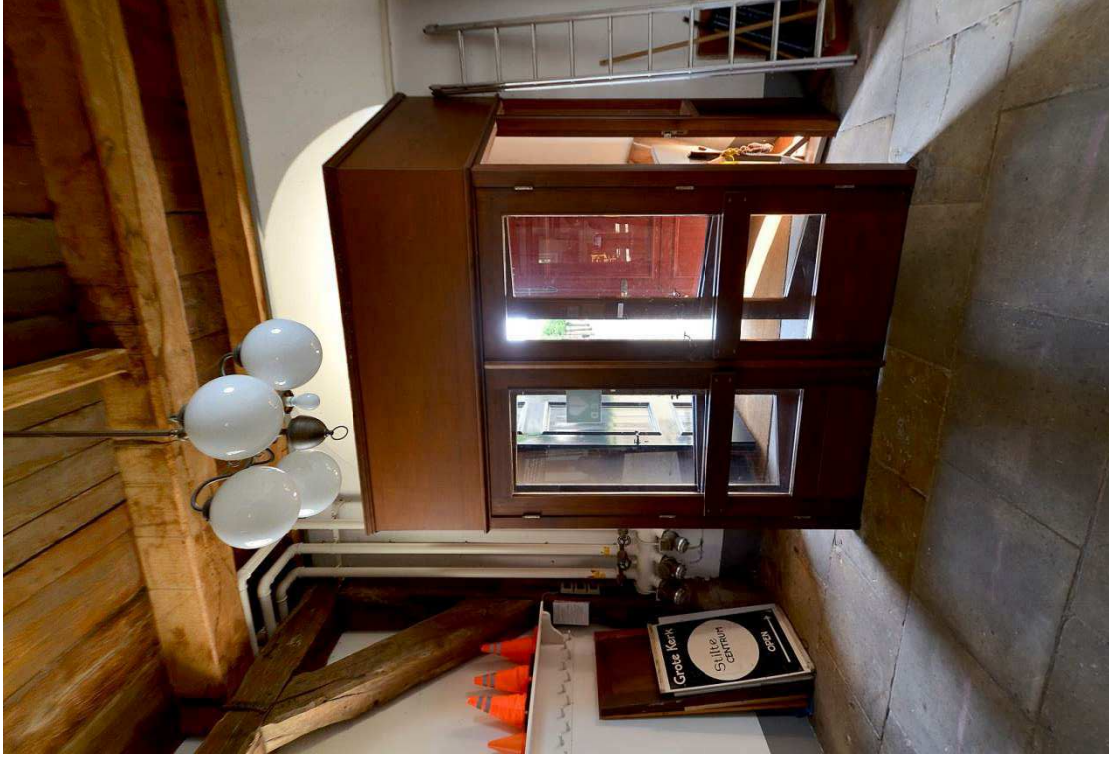
142. Toren, entree, het tochtportaal tegen de westmuur uit de jaren 1970; de vloer is in 1955-1957 belegd met achttiende-eeuwse tegels van Bentheimersteen die afkomstig waren uit de kerkzaal.

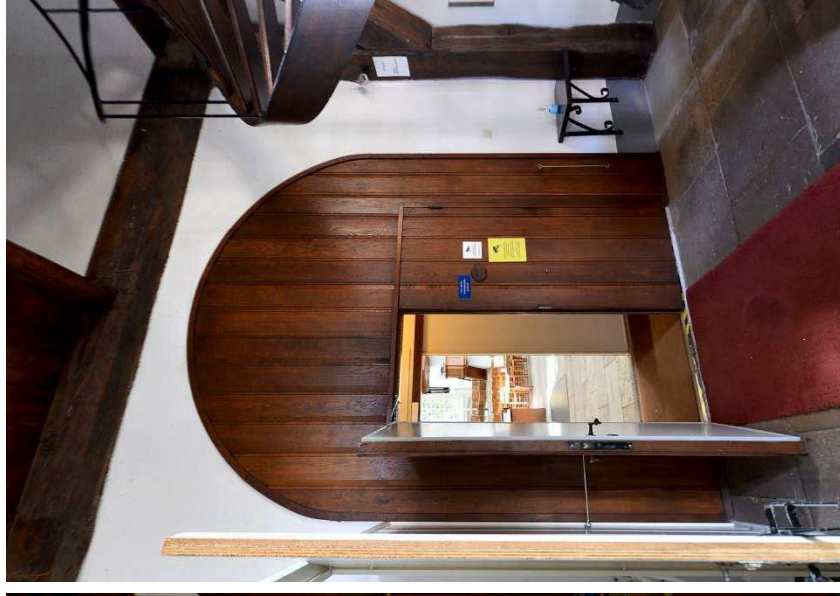
144. Toren, tochtportaal uit 1955-1957 in de doorgang in de oostmuur, naar de kerkzaal.

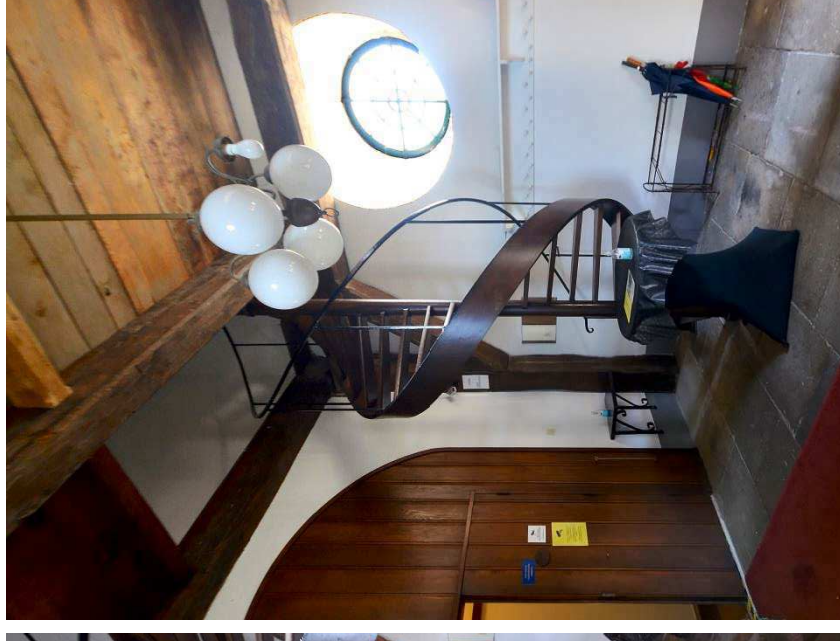
145. Toren, de spiltrap in de zuidoosthoek naar ontwerp van Sijmons en Schiere, die omstreeks 1955 nog in de noordwesthoek was gepland; de trap leidt naar het orgelbalkon en de verdiepingen van de toren.

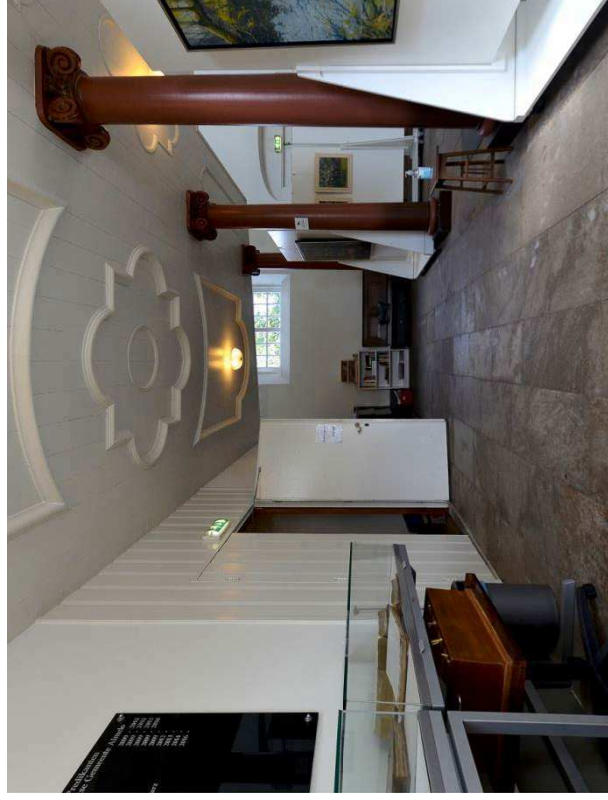
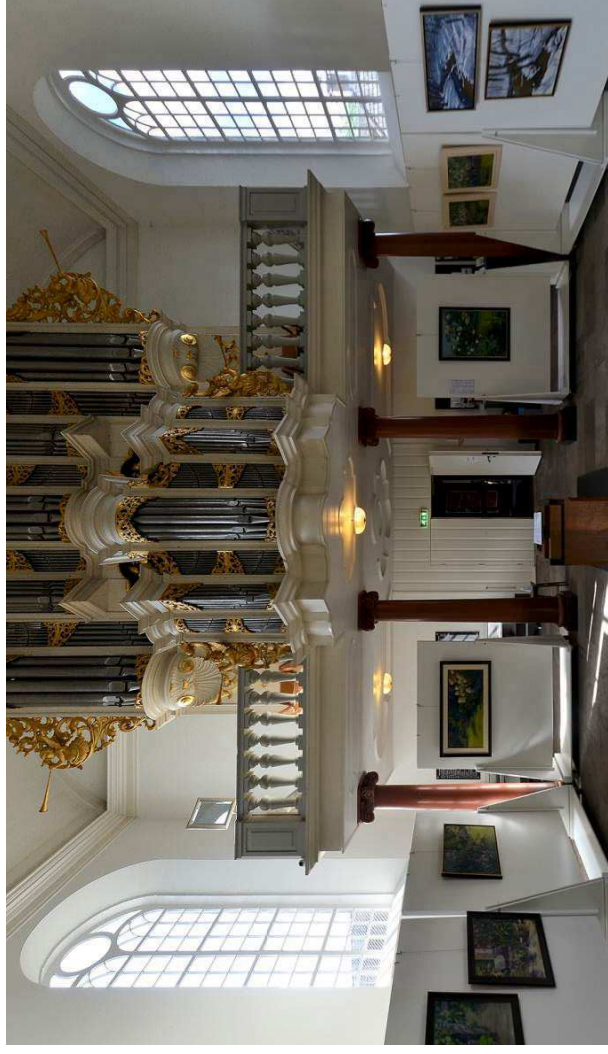
146. Westarm, onder het orgelbalkon vanuit het zuiden, met links het tochtportaal uit 1955-1957 in de westmuur met de doorgang naar de entree in de toren. Het plafond onder het balkon dateert van 1955-1957, evenals de zuilen met Ionische kapitelen aan de oostkant.

147. Schip, orgelbalkon tegen de westmuur, gemaakt in 1955-1957 naar ontwerp van Sijmons en Schiere, met eronder het tochtportaal met doorgang naar de toren.

Het in 1955-1957 vervangen orgelbalkon is een betimmerde staalconstructie, waarvan de zuilen rusten op betonpoeren. Van dezelfde tijd dateert het gekoofde plafond van de kerkruimte, dat volledig van hout is - en anders dan het orgelbalkon gekopieerd is. Dit plafond is aangebracht tegen de trekbanken, die inclusief hun korbelen nog grotendeels zouden kunnen dateren van omstreeks 1493-1499 (koor) en 1738-1740 (elders); hierop rusten de zoldervloeren, die in 1955-1957 zijn vernieuwd.

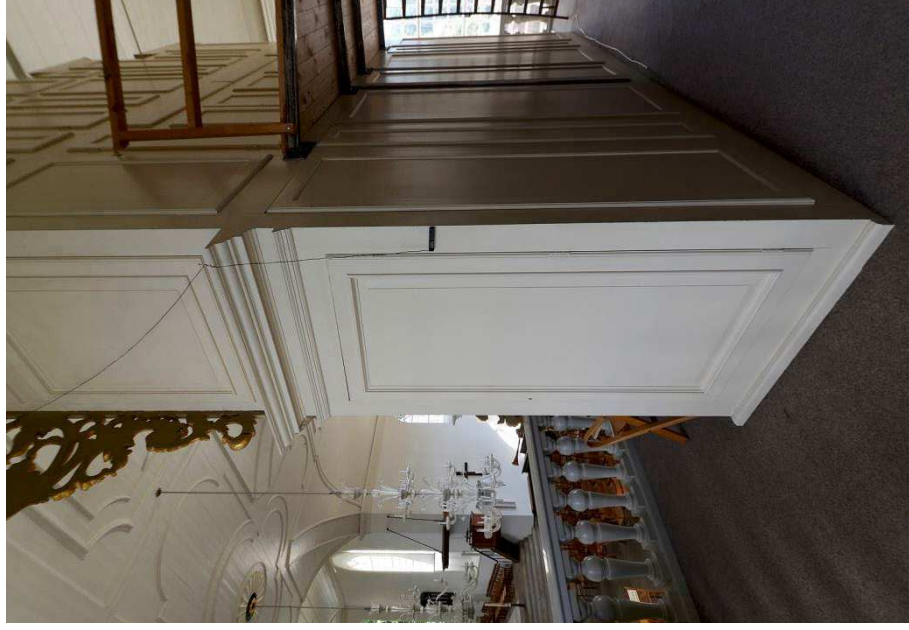
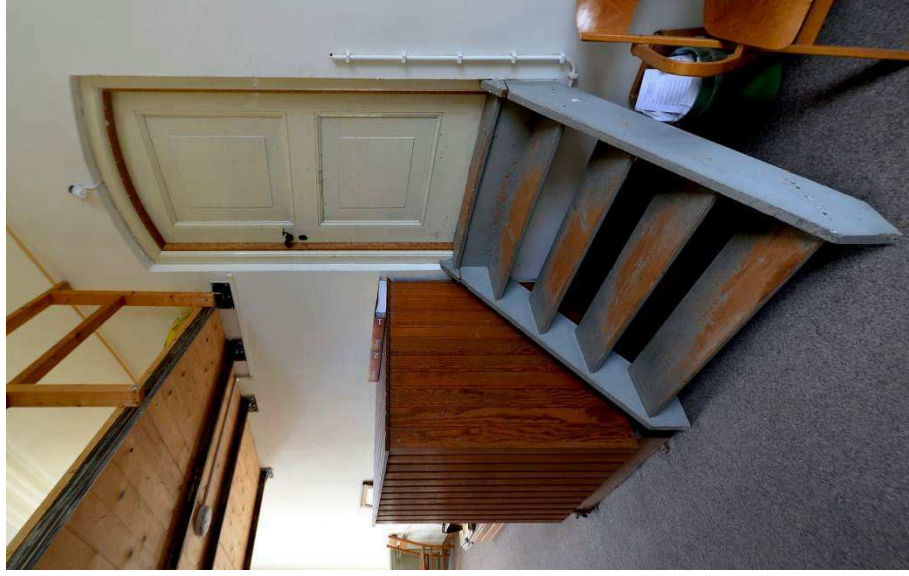
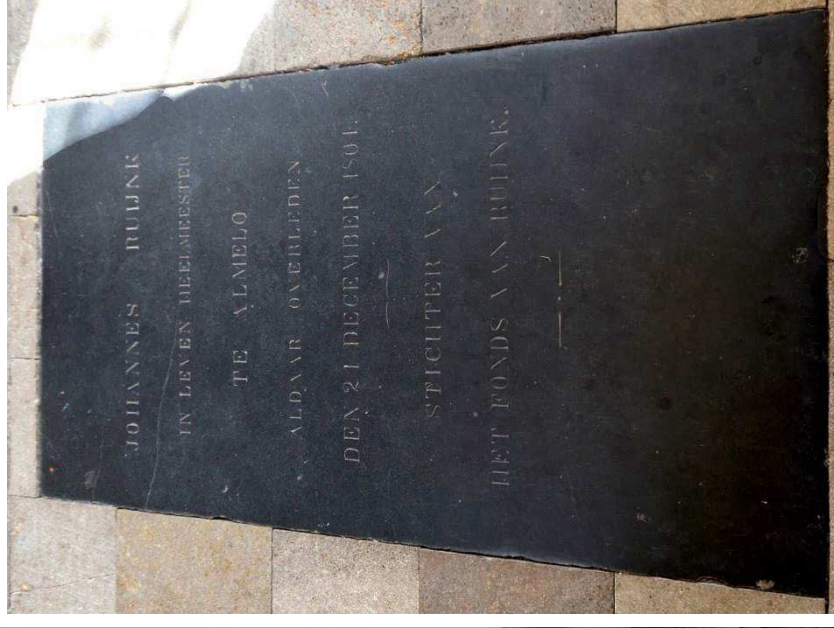
148. Westarm, op het orgelbalkon met zicht op de in 1955-1967 herbouwde orgelkas vanuit het noordwesten, en links de balkonbalustrade uit 1955-1957.

149. Westarm, op het orgelbalkon; de doorgang in de westmuur naar de toren.

150. Westarm, centraal bevindt de enige grafzerk in de kerkzaal (de overige liggen in het koor), van de heelmeeester Johannes Ruijnk, overleden op 24 december 1804.

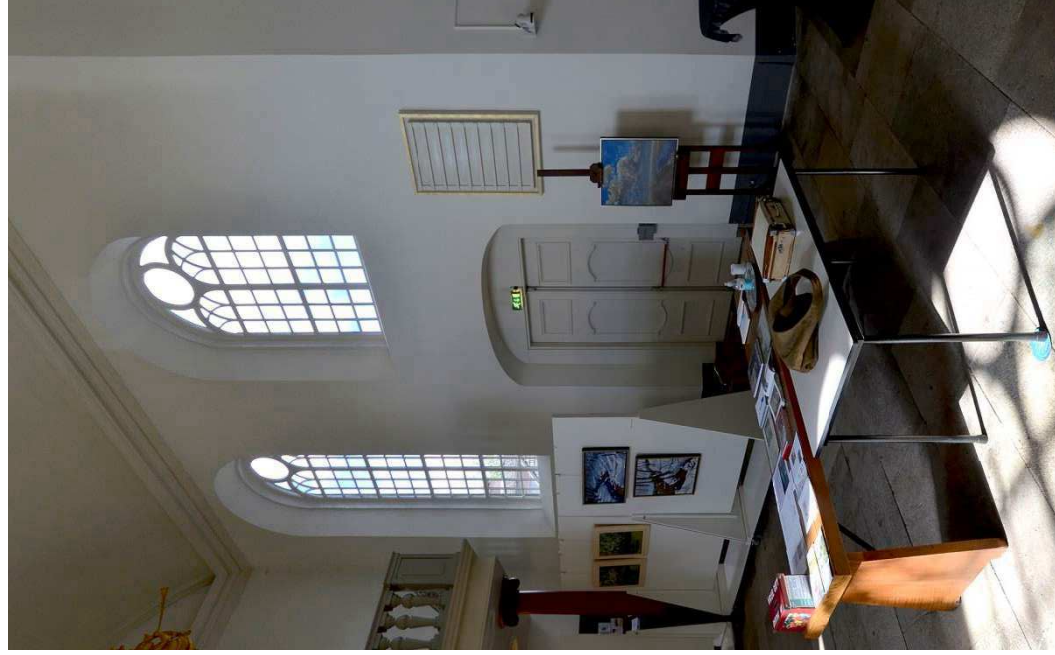
152. Westarm, noordmuur met de doorgang uit de bouwtijd, die in 1955-1957 is voorzien van een nieuw kozijn en dito gekopieerde dubbele deur, wat ook geldt voor zijn zuidelijke tegenhanger.

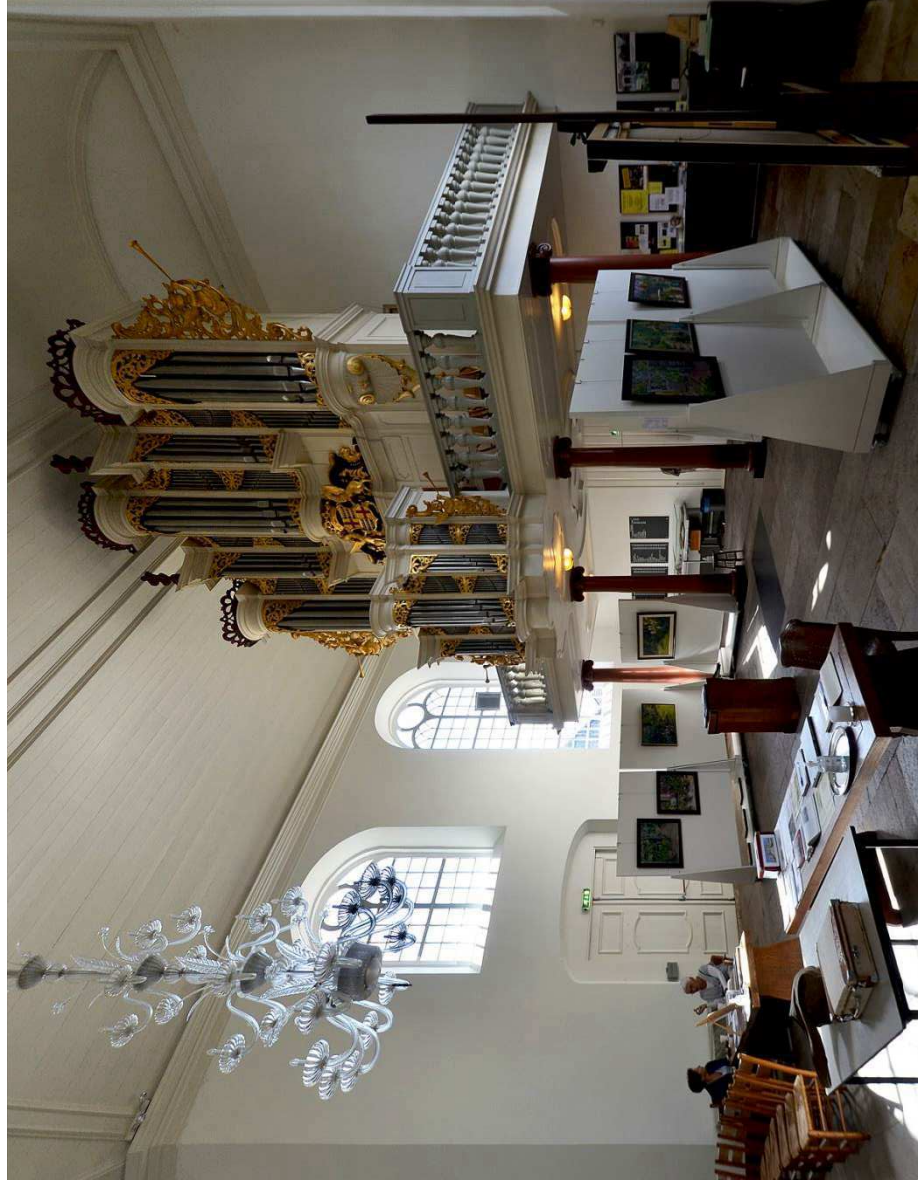
153. Westarm vanuit het noordoosten, met links de zuidmuur met de doorgang uit de bouwtijd, voorzien van een nieuw kozijn en dito gekopieerde dubbele deur (1955-1957). De orgelkas is in 1754 gemaakt door A.A. Hinsz voor het nieuwe orgel van Hess uit vermoedelijk hetzelfde jaar, en in 1955-1959 herbouwd. Het binnenwerk is in 1873 volledig vervangen door Richard Ibach uit Barmen (D), en in 1954 opnieuw door de fa. Van Leeuwen. In 1990 is het orgel gerestaureerd.

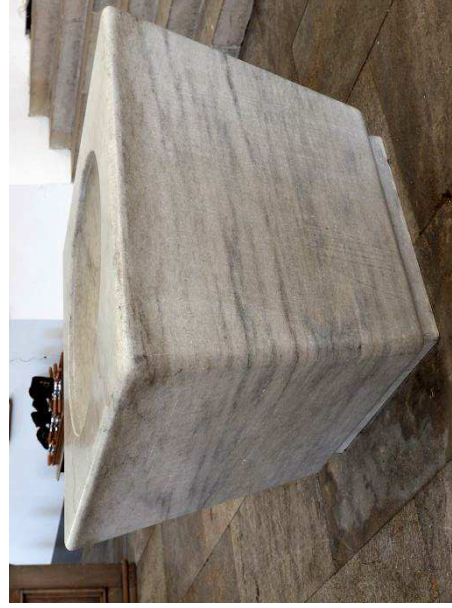
156. Kruising, de marmeren doopvont, gemaakt in 1955-1957 naar ontwerp van Sijmons en Schiere.

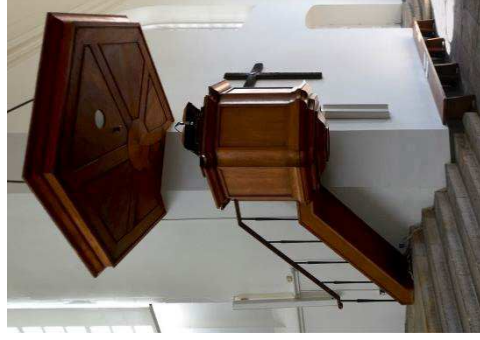
159. Kruising; zuidelijk van de koortrap bevindt zich de preekstoel met galmbord uit 1955-1957, naar ontwerp van Sijmons en Schiere.; rechts nog een bank, eveneens gemaakt naar hun ontwerp voor de voormalige Avondmaalsopstelling in het koor.

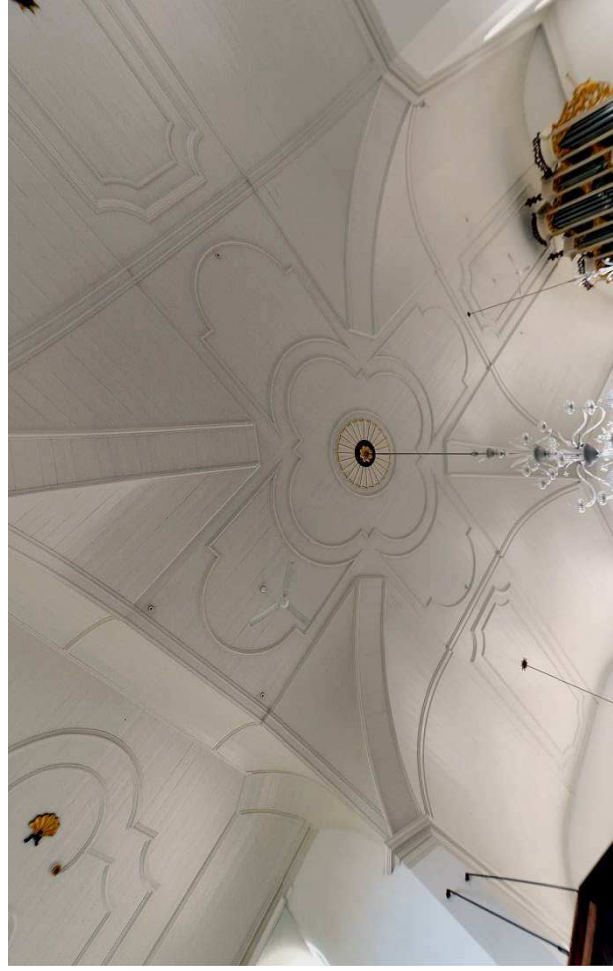
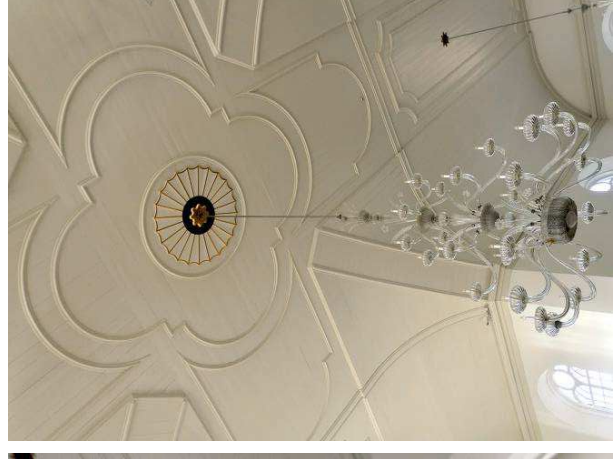
160. Kruising, het gekoofde houten plafond vanuit het noordoosten; het plafond is in 1955-1957 vernieuwd naar bestaand model.

161. Kruising, de middelste (en grootste) van de vijf kroonluchters van Venetiaans glas, opgehangen omstreeks 1955.

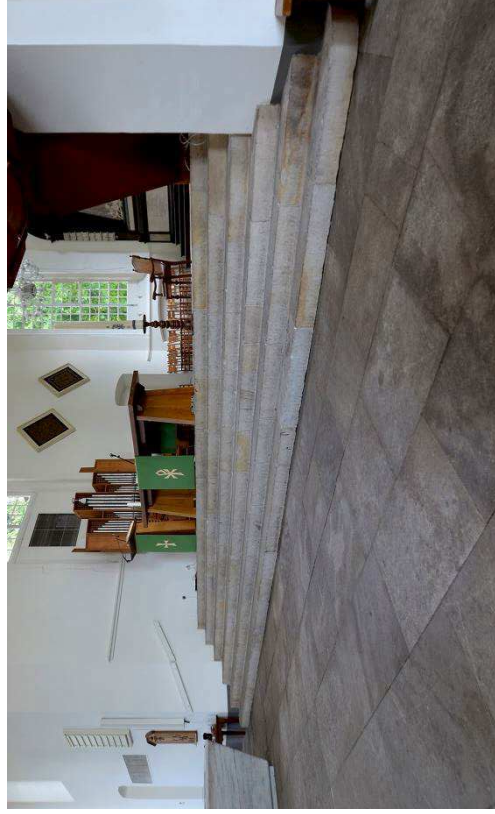
162. Kruising, de koortrap van Duitse kalksteentegels (Gernsheimer Blaubank) stamt uit 1956-1957, evenals de vloertegels van dezelfde steen van de kerkzaal.

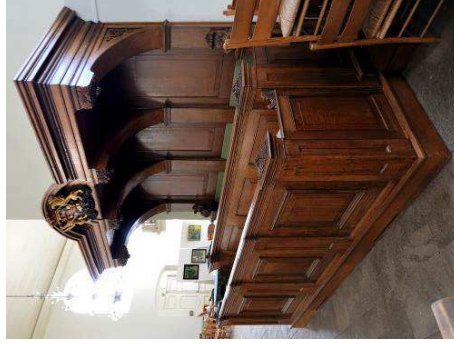
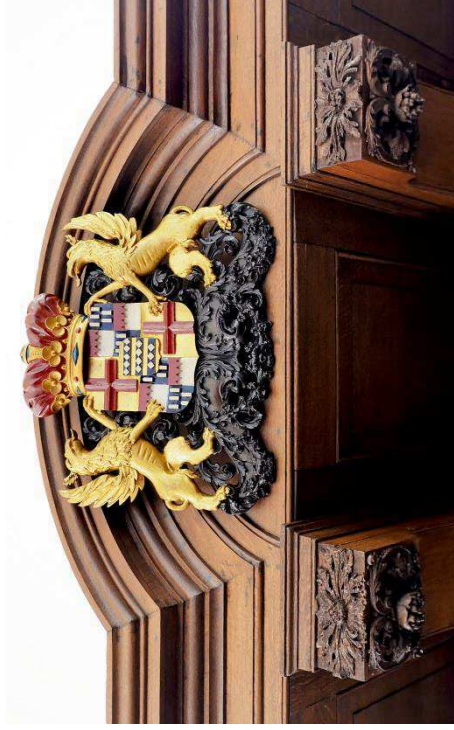
165. Noordarm; tegen de westmuur staat sinds 1955-1957 de gravenbank (1738-1740, op zijn laatst), die voorheen in het koor tegen de noordmuur stond.

166. Noordarm, gravenbank; het wapen is in 1805 vervangen vanwege de komst van een nieuwe heer van Almelo, de eerste uit het geslacht Van Rechteren Limpurg; de bank is voorzien van fraai snijwerk.

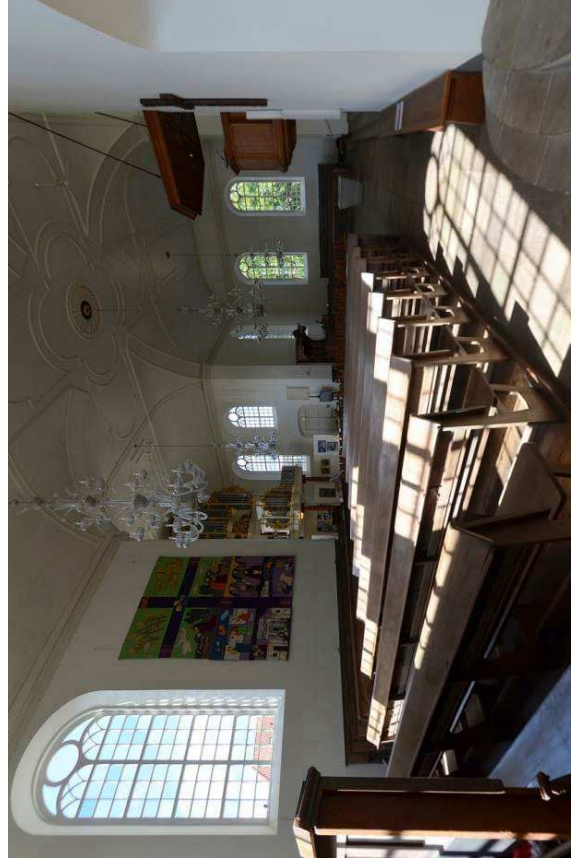
168. Zuidarm vanuit het zuidoosten; achter (links) van de banken (1955-1957) is recent opslaguimte gecreëerd, waarbij men het achtershot (1955-1957) heeft verhoogd om deze uit het zicht te houden; dit is ook in de noordarm gebeurd.

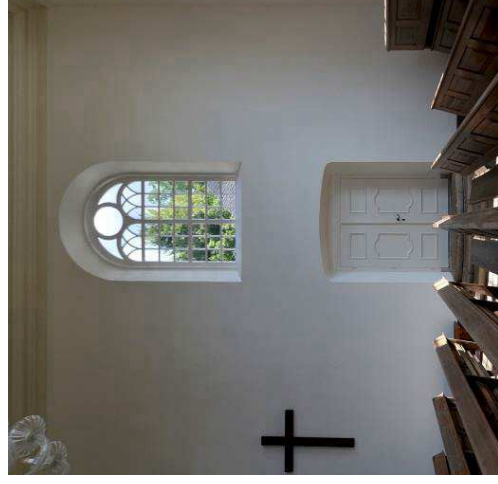
169. Zuidarm, oostmuur, waar in 1955-1957 een doorgang is gemaakt naar de aanbouw uit 1955-1957.

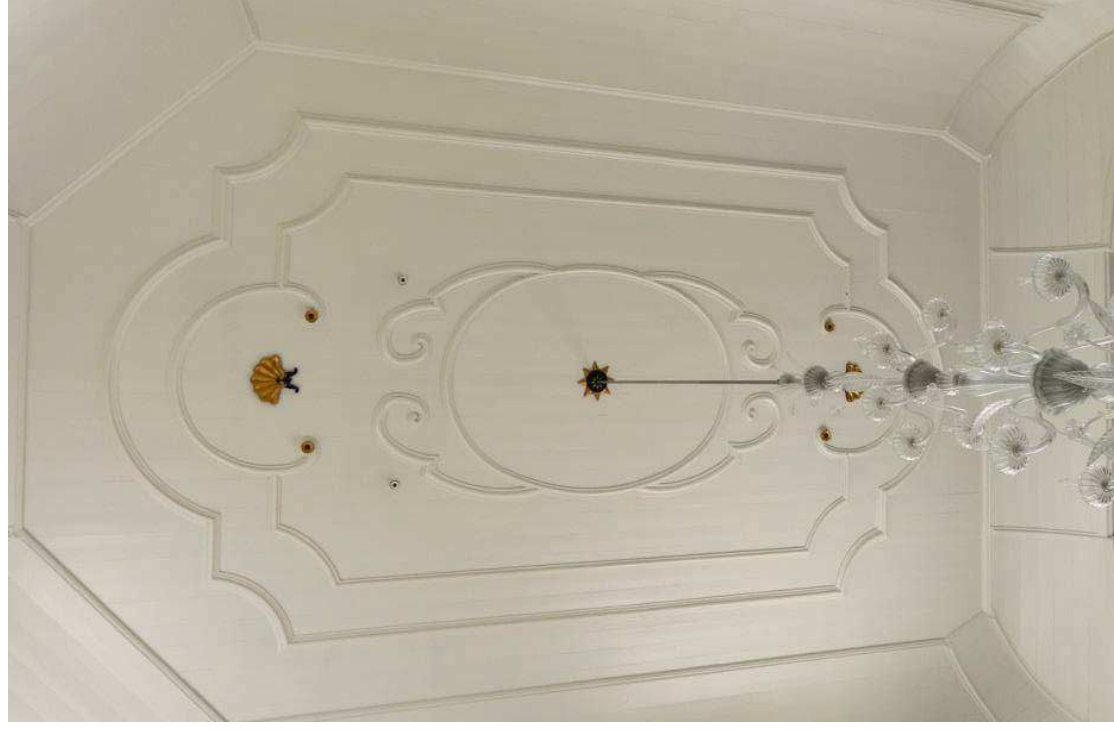
172. Koor, het gekoofde houten plafond vanuit het oosten, gemaakt in 1955-1957 naar bestaand model; oostelijk (boven) en westelijk zijn hier, anders dan elders, goudkleurige schelpornamenten en rozetjes aanwezig.
