GROTE KERK TE ALMELO

WAARDESTELLEND BOUWHISTORISCH ONDERZOEK

Adres: Kerkplein 17 7607 BT Almelo
Kadastrale aanduiding: Stad-Almelo, Sectie B, nrs. 11128 (Kerkplein en Grote Kerk, exclusief toren) en 463
(voormalige consistoriekamer (tot 1955)).
Rijksmonument nr.: 7487

Oktober 2023

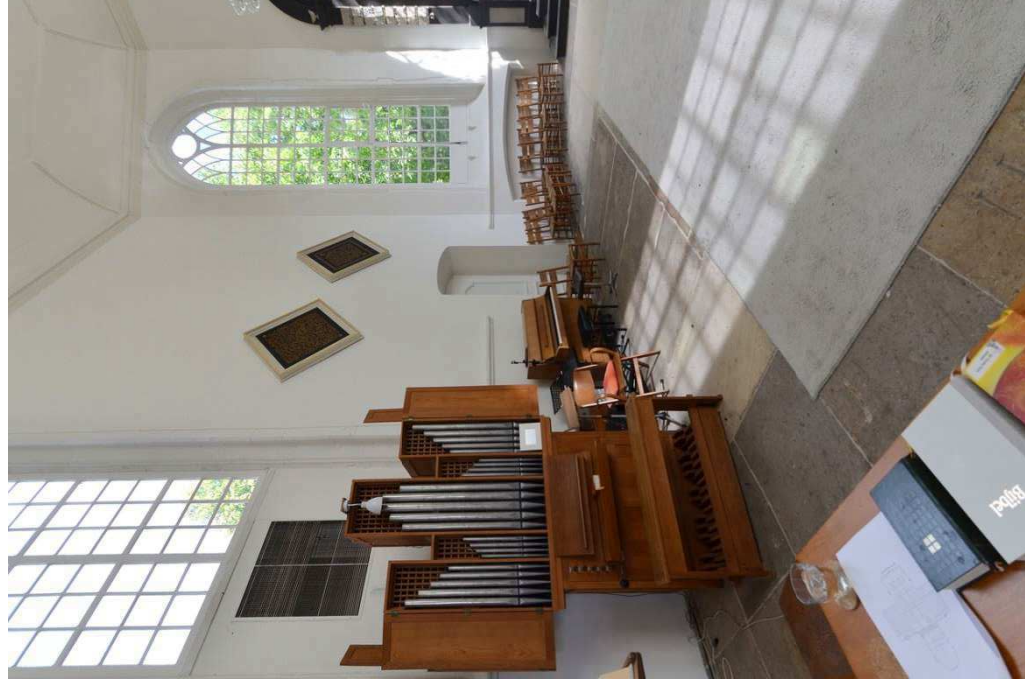
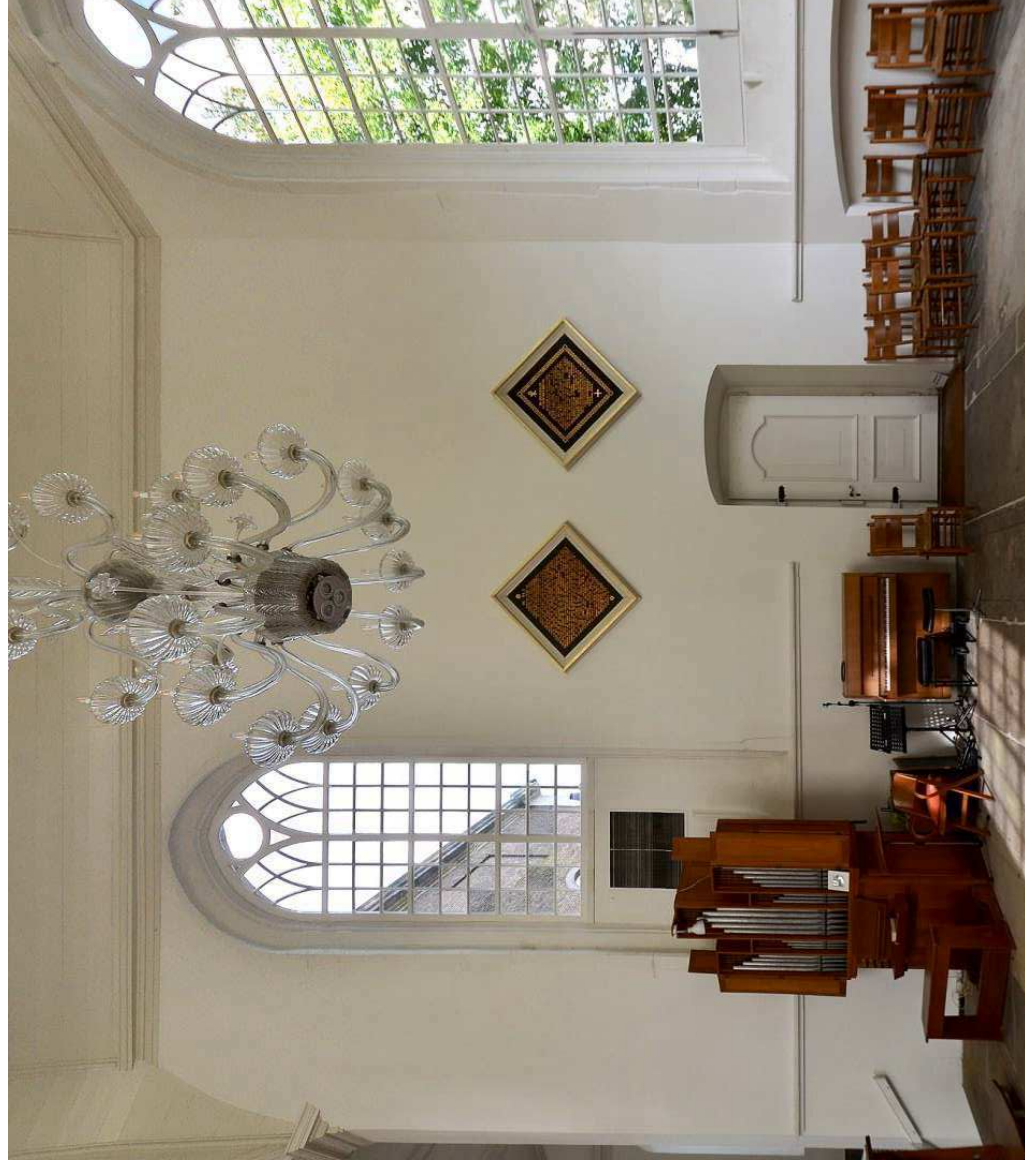
173. Koor, noordmuur vanuit het zuidwesten; links het kabinetorgel uit 1960 dat is verworven in 1976; erboven een inblaasopening van de heteluchtverwarming uit 1984-1985.
 174. Koor, noordmuur; de doorgang stamt uit de bouwtijd, maar het kozijn en de paneeldeur dateren van 1955-1957; de doorgang leidt naar de noordoostelijke aanbouw uit 1955-1957.

Boven de doorgang bevinden zich het Geboden- (links) en Belijdenisbord, beide gemaakt in 1955-1957 naar ontwerp van Sijmons en Schiere.

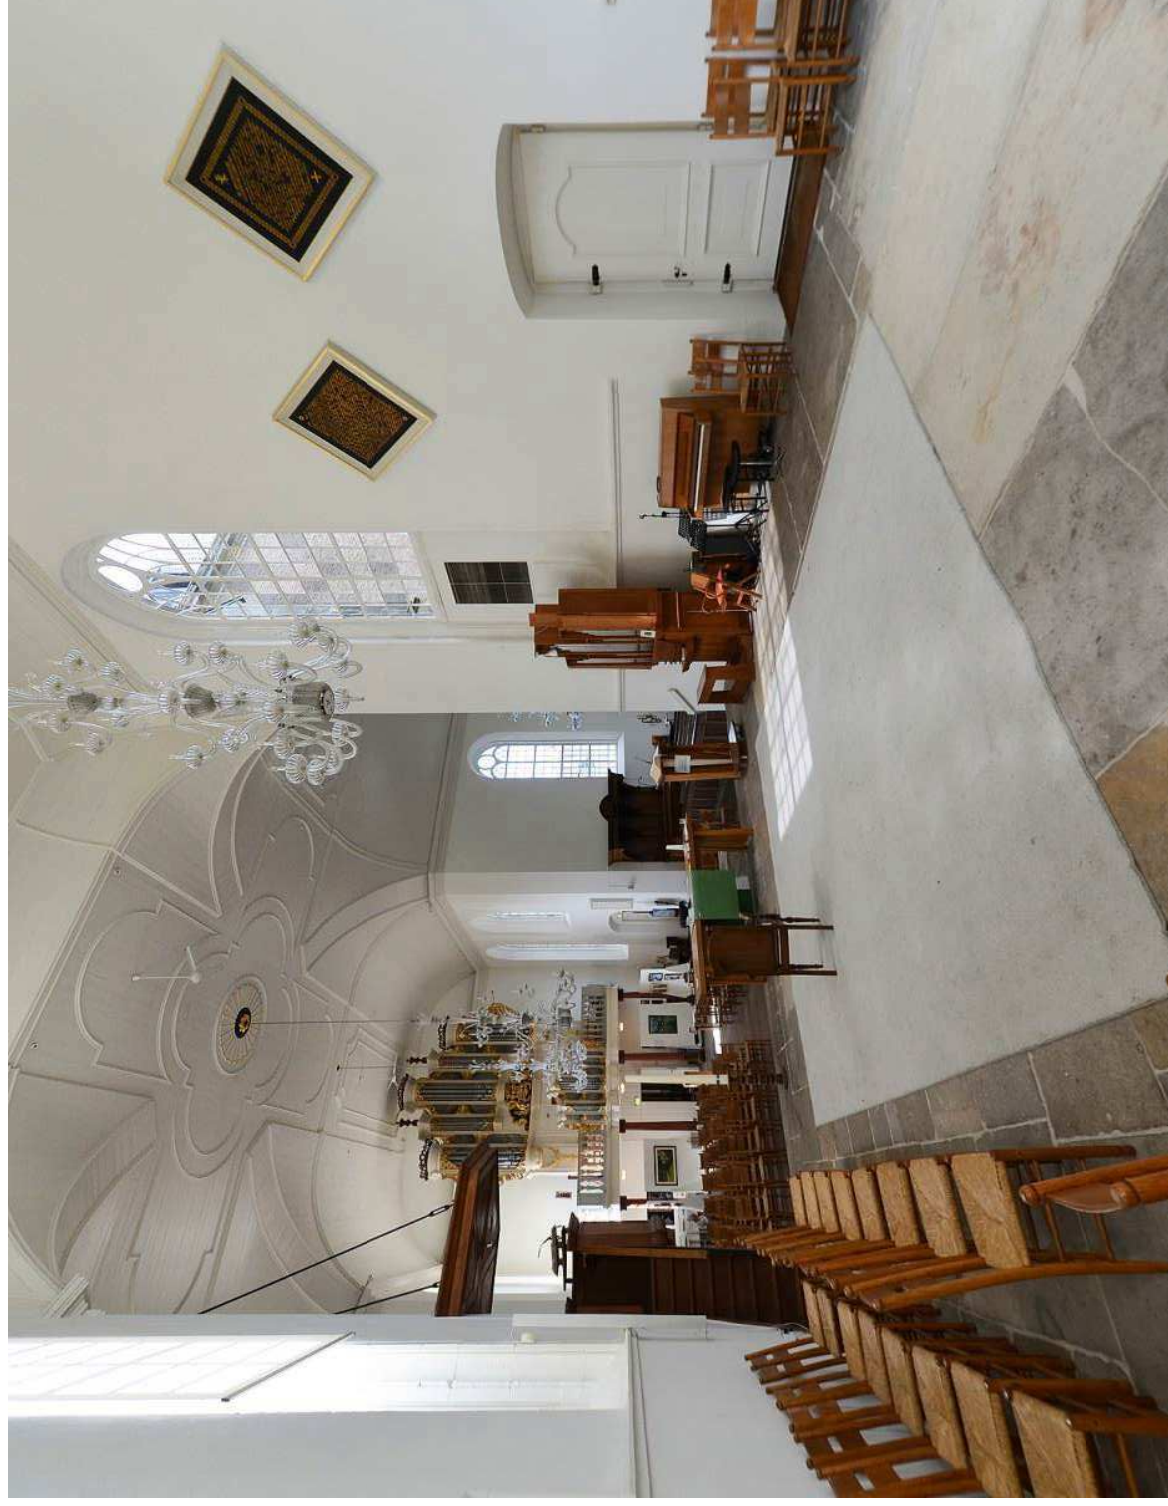
175. Koor vanuit het zuidoosten; de vloer is belegd met grafzerken die in 1955-1957 zijn opgenomen en teruggelegd op een verhoogd zandbed.

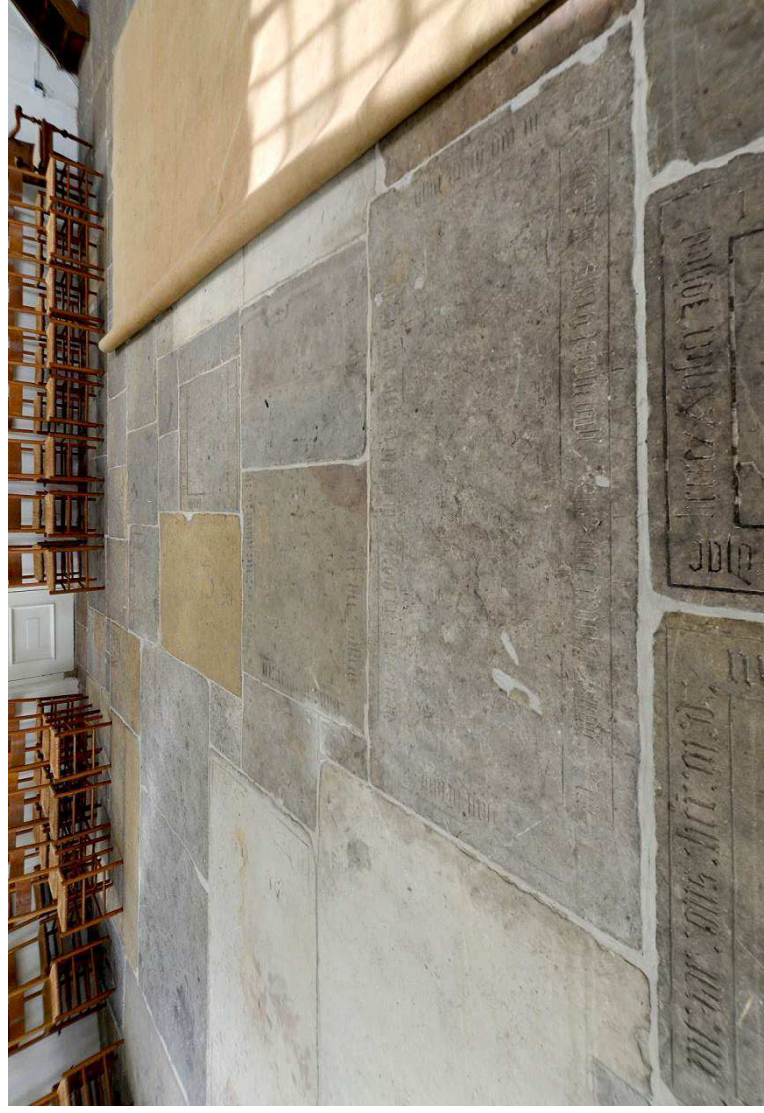
176. Koor, detail van de vloer vanuit het oosten; detail van de historische grafzerken.

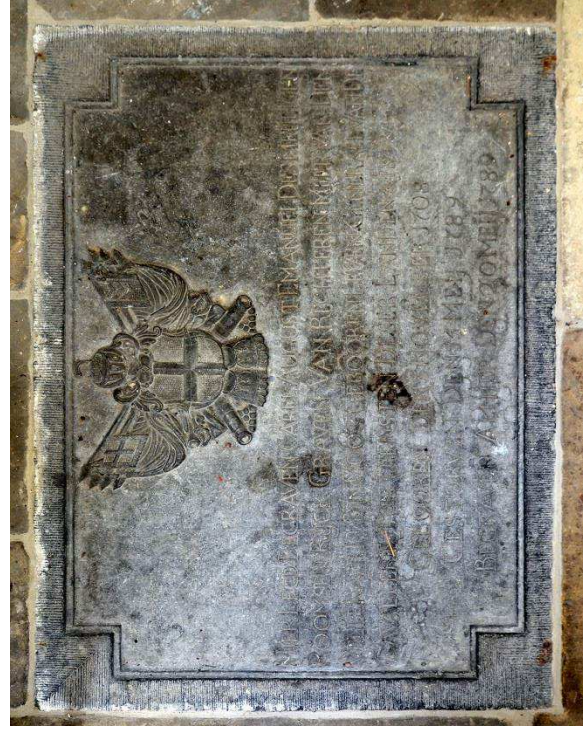
177. Koor, in 1955-1957 is zuidoostelijk in de vloer de epitaaf van Carel August Emanuel van Rechteren (1708-1789) opgenomen, afkomstig van de zuidmuur van het koor (afb. 51).

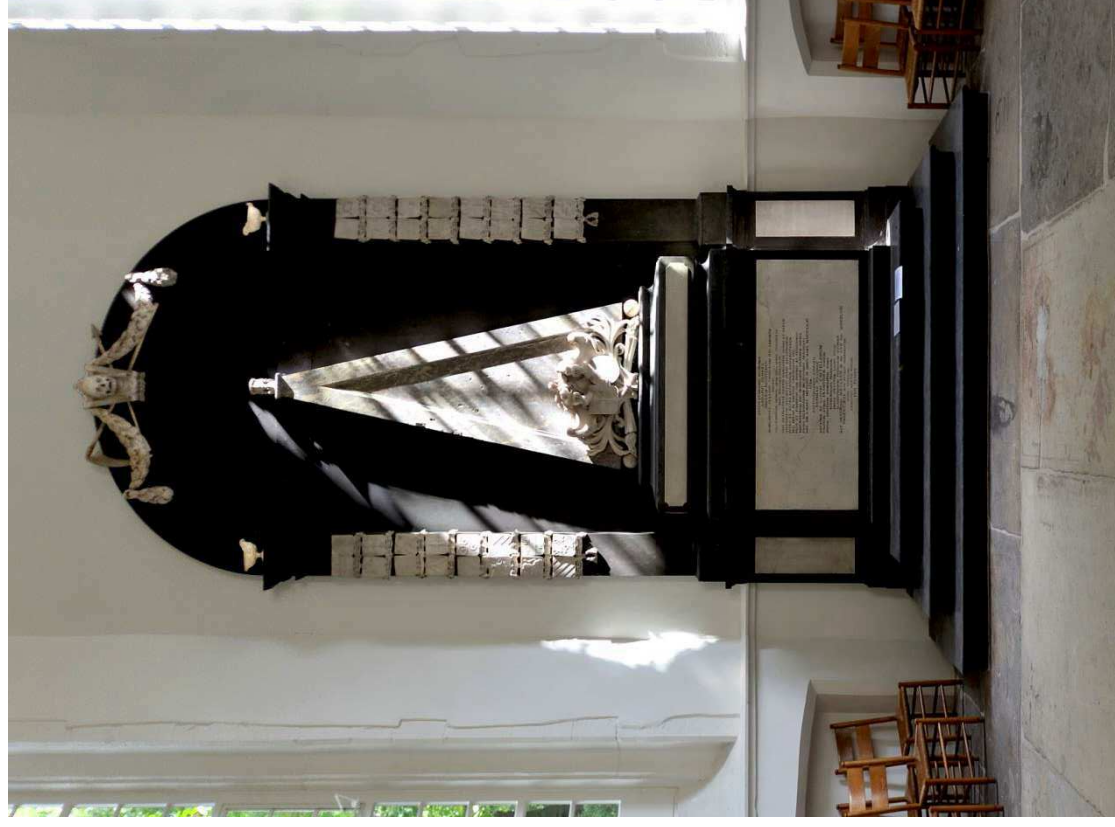
178. Koor, de apsis waar centraal tegen de sluitmuur sinds 1770-1772 het grafmonument staat.

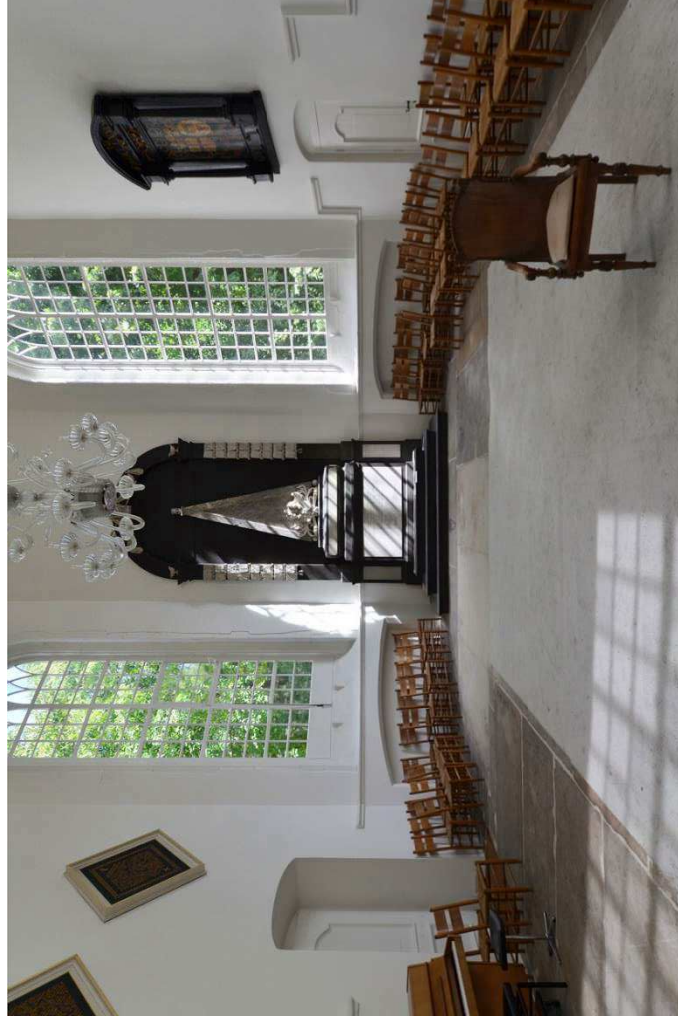
179. Koor, apsis, het grafmonument voor Adolph Hendrik graaf van Rechteren (1657-1731) en zijn vrouw Sophia Juliana zu Castell Rüdtenhausen (1673-1758), ontworpen en vervaardigd door de verder onbekende beeldhouwer Jacobus Luraghi.

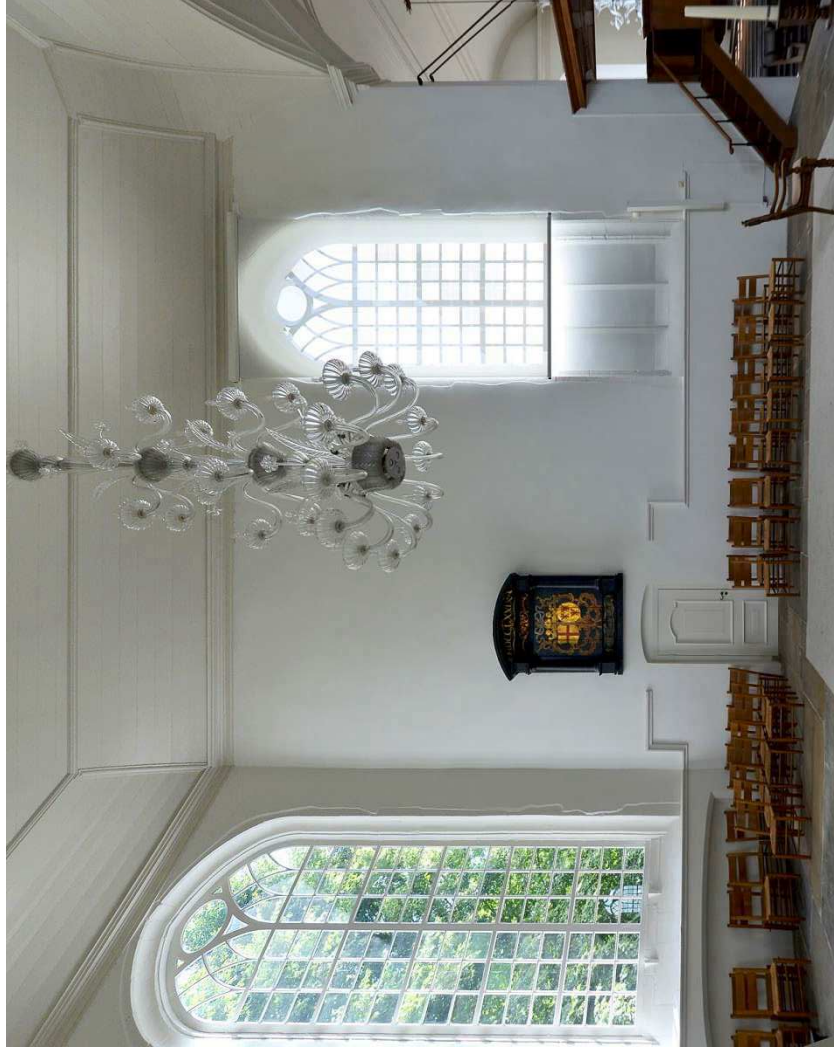
180. Koor, zuidmuur; de doorgang is omstreeks 1805 gemaakt en leidt nu naar de zuidoostelijke aanbouw uit 1955-1957; westelijke venster is in 1835 aan de onderzijde gedicht, toen hier een doorgang werd gemaakt, die in 1955-1957 weer is gedicht.

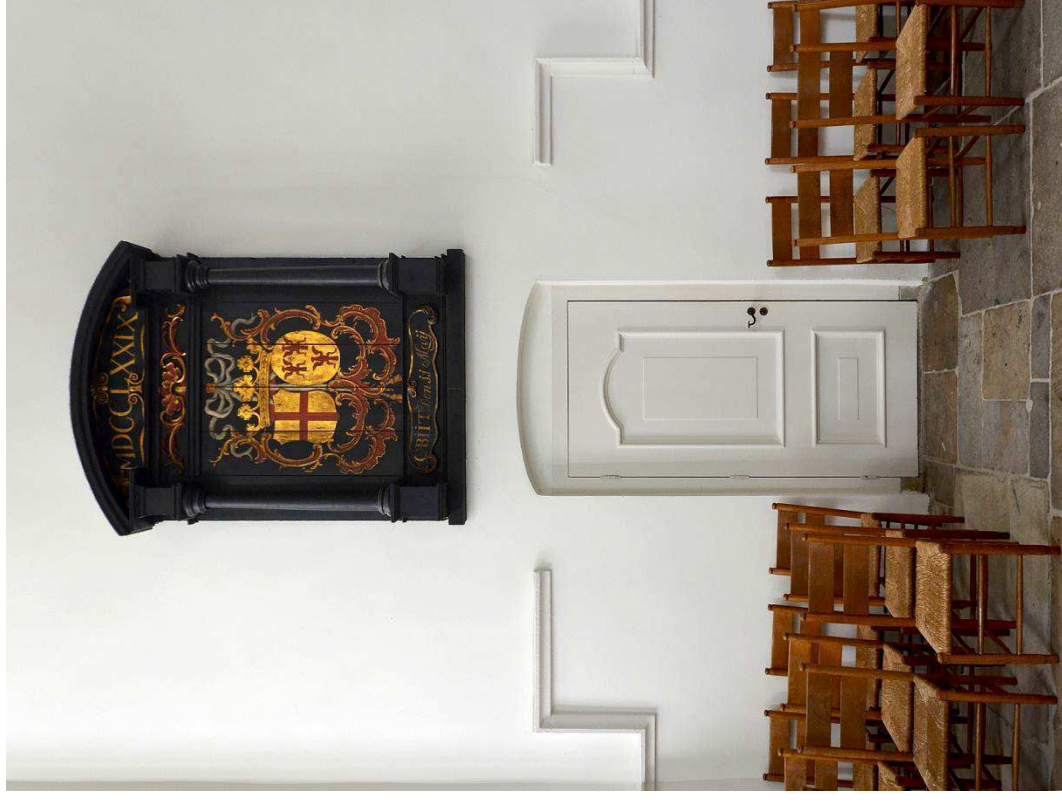
181. Koor, zuidmuur; de doorgang stamt uit omstreeks 1805, maar het kozijn en de paneeldeur dateren van 1955-1957; erboven hangt een rouwbord uit 1779 in bruikleen.

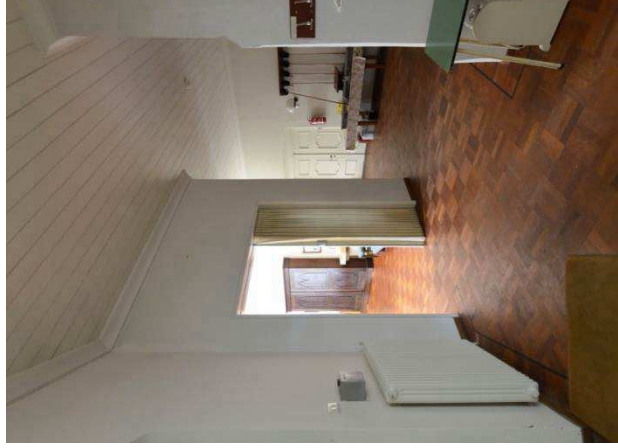
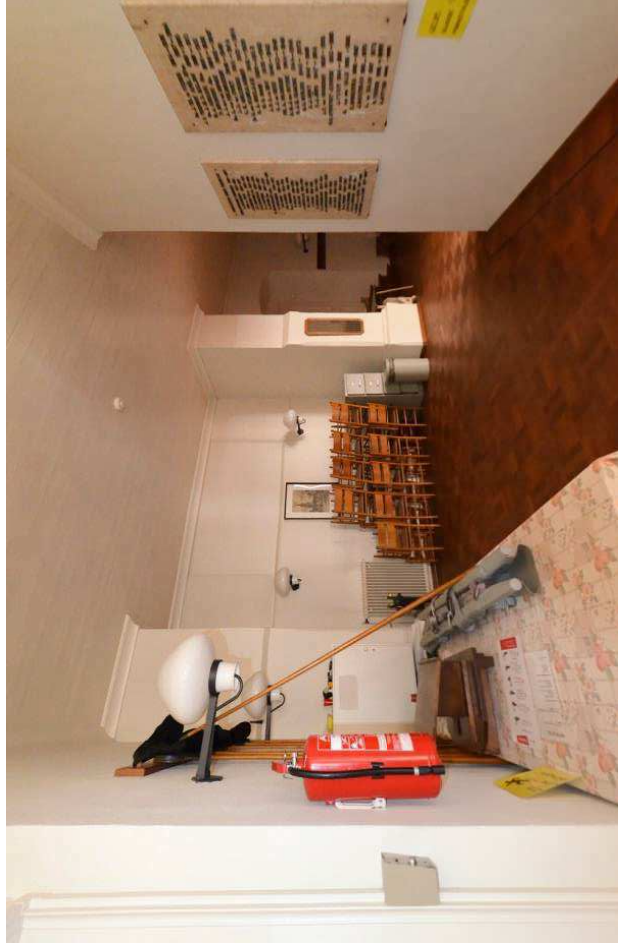
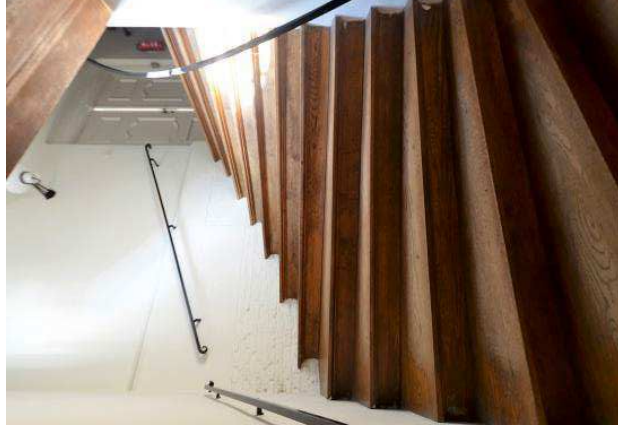
182. Zuidoostelijke aanbouw, begane grond, hal vanuit het noordoosten, de doorgang, voorzien van een harmonica-deur (1955-1957) naar de vergaderzaal, met op de achtergrond de doorgang in de westmuur (zuidelijke oostgevel kerk) uit 1955-1957, naar de zuidarm.
183. Zuidoostelijke aanbouw, begane grond, hal, met zicht op de steunberen van de zuidgevel van het koor, er rechts op de achtergrond de doorgang naar het koor; de parketvloer en het houten plafond stammen uit de bouwtijd (1955-1957).
184. Zuidoostelijke aanbouw, de trap (1955-1957) in de zuidwesthoek tussen de begane grond en het souterrain.

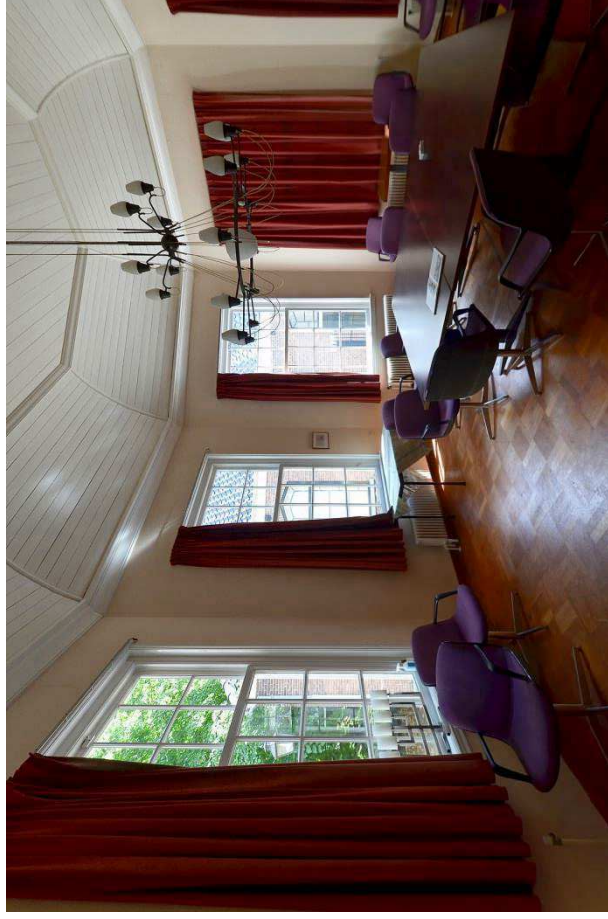
185. Zuidoostelijke aanbouw, begane grond, vergaderzaal vanuit het noorden; het gekoofde houten plafond dateert van de bouwtijd (1955-1957).

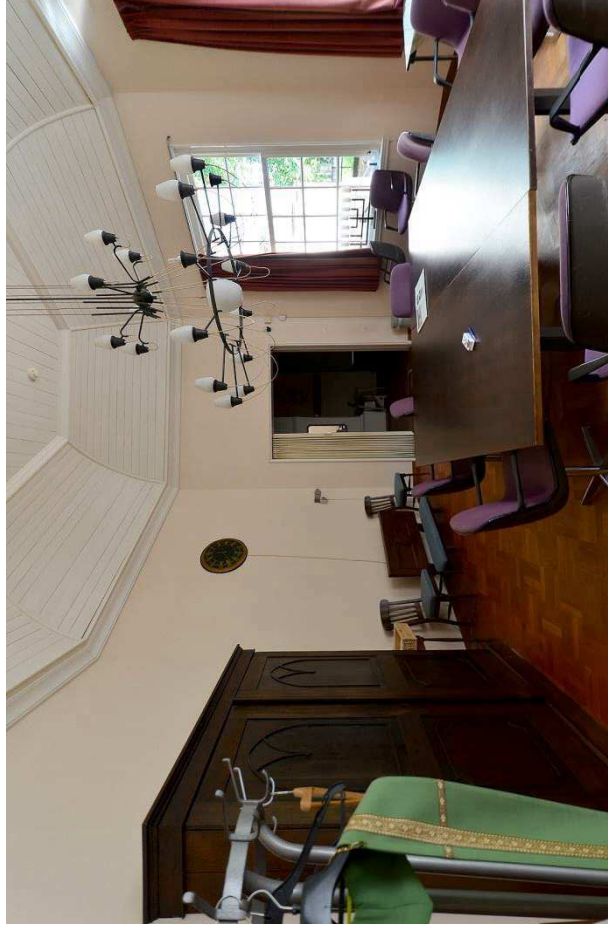
186. Zuidoostelijke aanbouw, begane grond, vergaderzaal vanuit het zuiden, met in de noordwand de doorgang met harmonica-deur (1955-1957) naar de hal; de parketvloer is gelegd in 1955-1957.

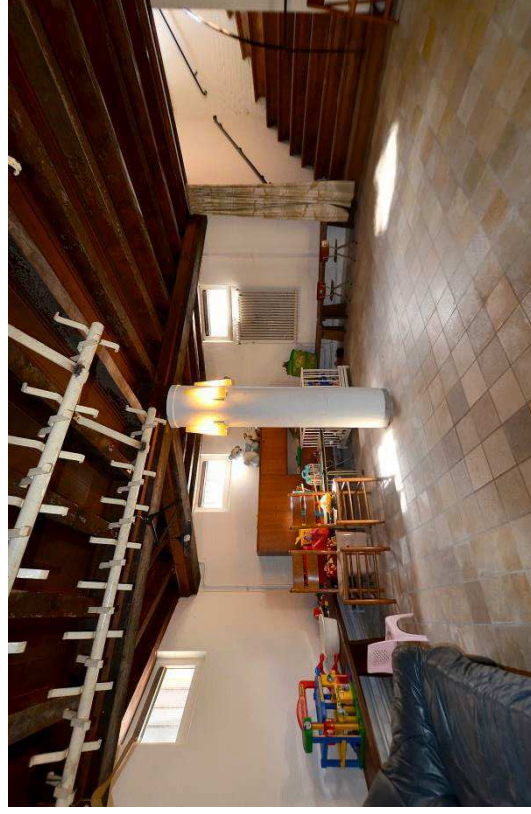
187. Zuidoostelijke aanbouw, souterrain vanuit het noordoosten, met rechts de trap naar de begane grond; de vloer is belegd met vierkante flagstonetegels uit 1955-1957.

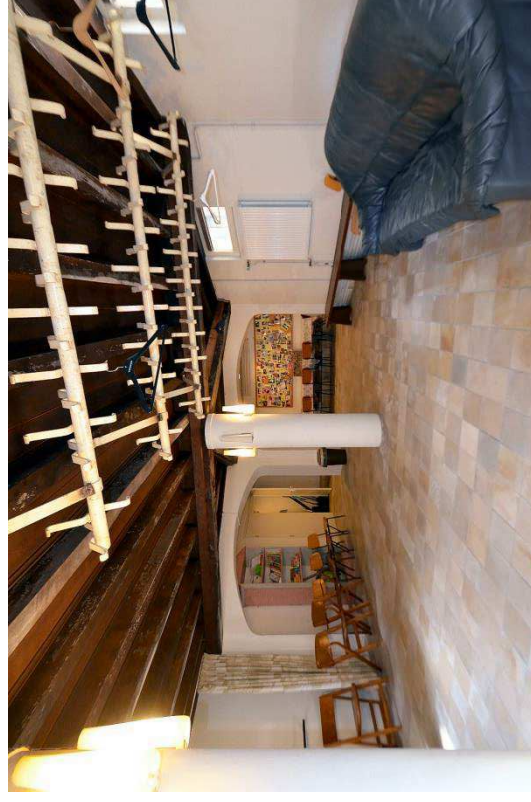
188. Zuidoostelijke aanbouw, souterrain vanuit het zuidoosten, met op de achtergrond de toiletgroepen en de berging; het eikenhouten balkenplafond stamt uit 1955-1957.

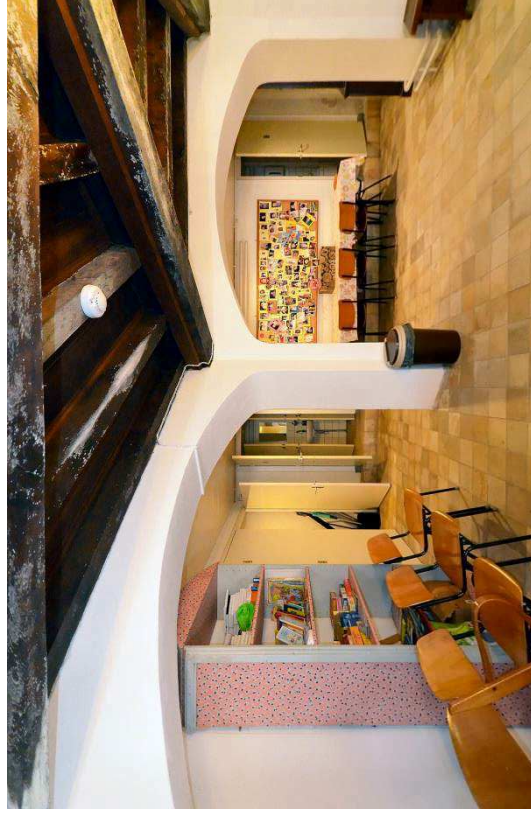
189. Zuidoostelijke aanbouw, souterrain; de noordzijde met de toiletgroepen uit 1955-1957 en de recent tegen de westmuur (links) gemaakte berging.

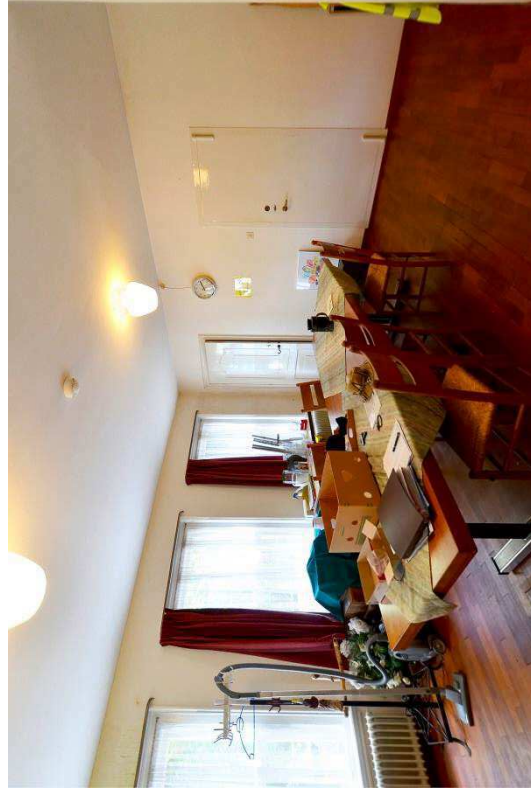
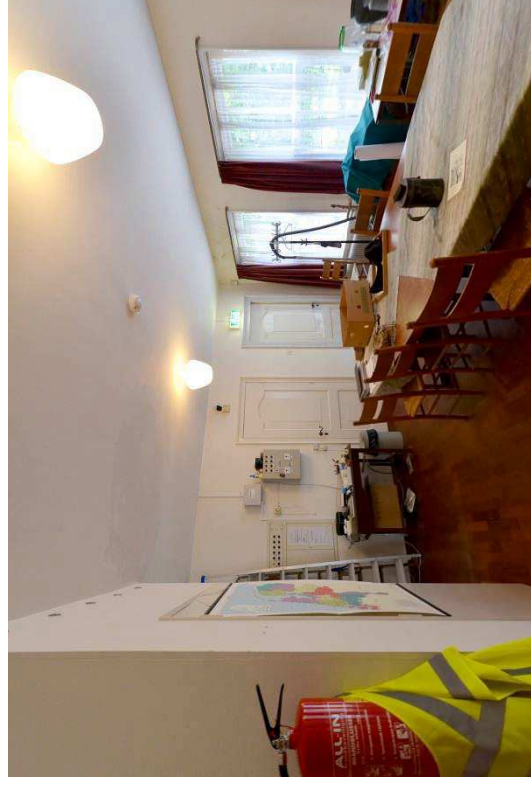
190. Noordoostelijke aanbouw, begane grond, (kleine) consistoriekamer vanuit het noordwesten, met op de achtergrond de doorgangen naar het toilet (links; 1955-1957), en de kluis (1955-1957) in de zuidwand; de parketvloer dateert van de bouwtijd (1955-1957).
191. Noordoostelijke aanbouw, begane grond, (kleine) consistoriekamer vanuit het zuidwesten, met op de achtergrond de doorgang naar de technische ruimte (links; 1955-1957), en naar het portaal (1955-1957).

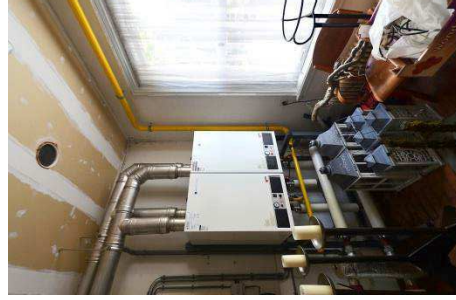
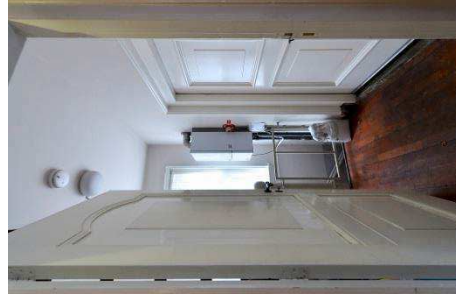
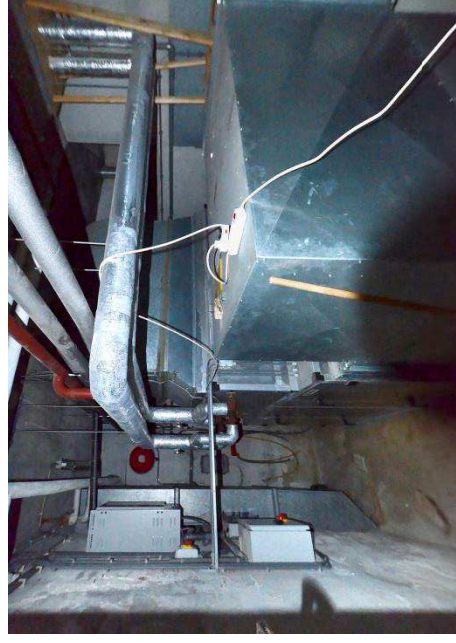
192. Noordoostelijke aanbouw, begane grond, technische ruimte, oorspronkelijk de kamer van de predikant.
193. Noordoostelijke aanbouw, begane grond, portaal (1955-1957) vanuit het zuiden, met rechts de doorgang naar het buiten en op de achtergrond de trap naar de kelder.
194. Noordoostelijke aanbouw, kelder vanuit het noorden met zicht op de heteluchtverwarmingsinstallatie.
