BOUWHISTORISCH ONDERZOEK
Koningin Emmaplein 12, Rotterdam

30 september 2022

Onderhavige rapportage geeft de resultaten van het bouwhistorisch onderzoek naar het gebouw weer. De rapportage betreft een bouwhistorische verkenning als bedoeld in de Richtlijnen voor Bouwhistorisch Onderzoek 2009 van de Rijksdienst voor het Cultureel Erfgoed. Deze rapportage bevat daartoe de volgende onderdelen:

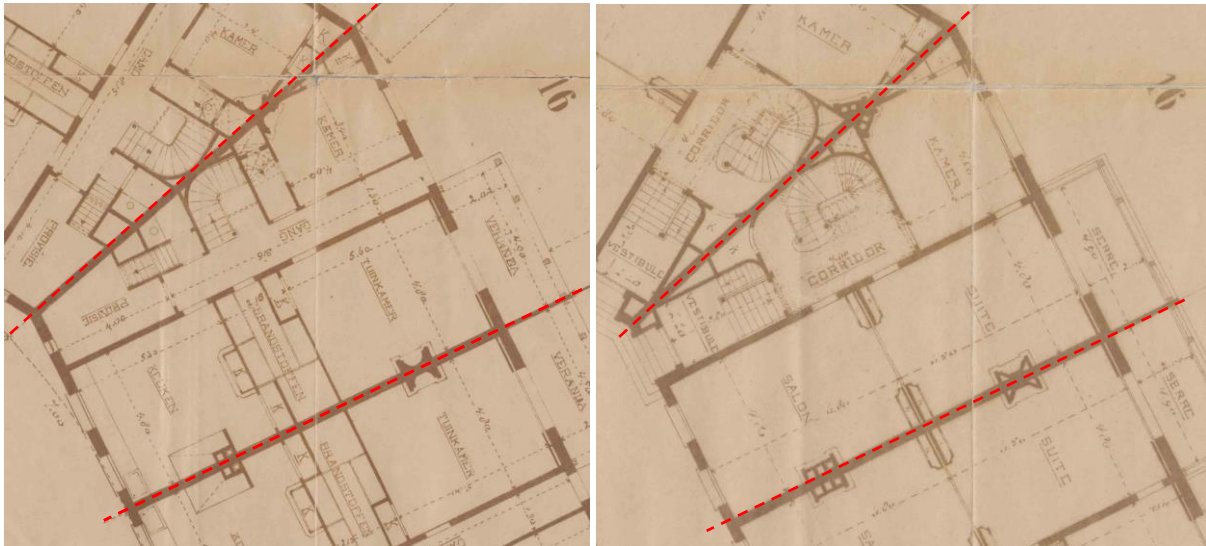
De plattegronden van het souterrain en de bel-etage uit het stichtingsdossier van 1888. (collectie Stadsarchief Rotterdam)

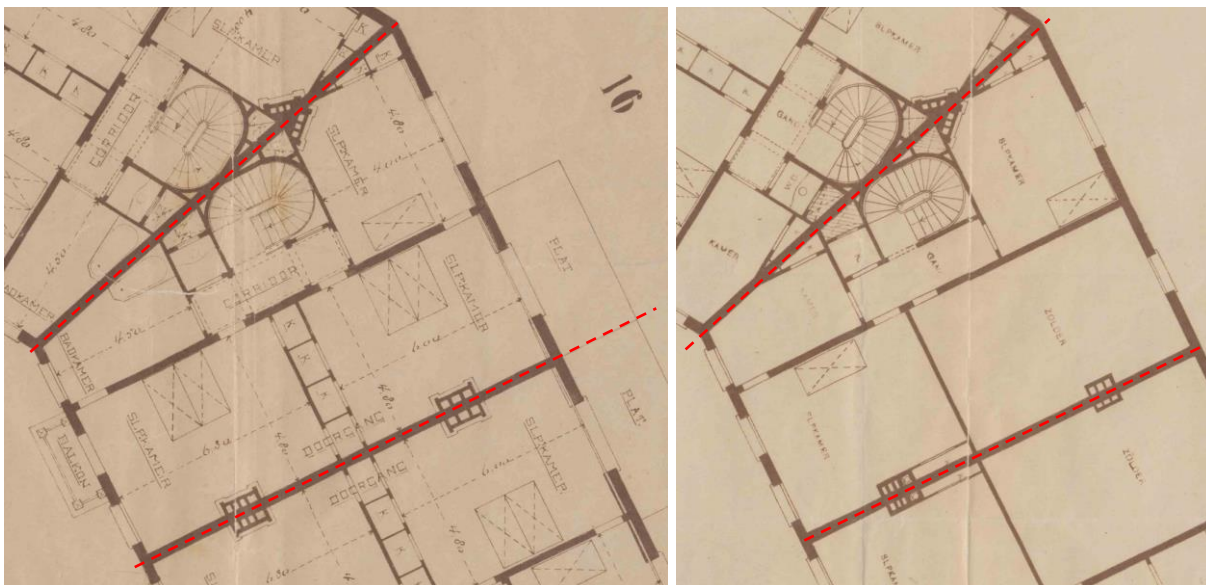
De plattegronden van de eerste en tweede verdieping uit het stichtingsdossier van 1888. (collectie Stadsarchief Rotterdam)

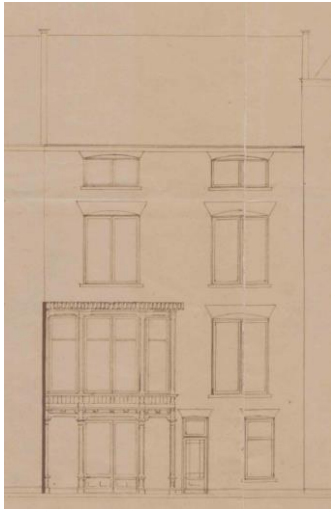
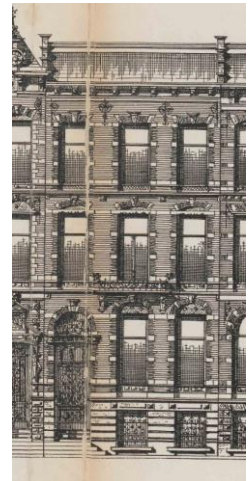
De achtergevel, een doorsnede en de voorgevel uit het stichtingsdossier van 1888. (collectie Stadsarchief Rotterdam)

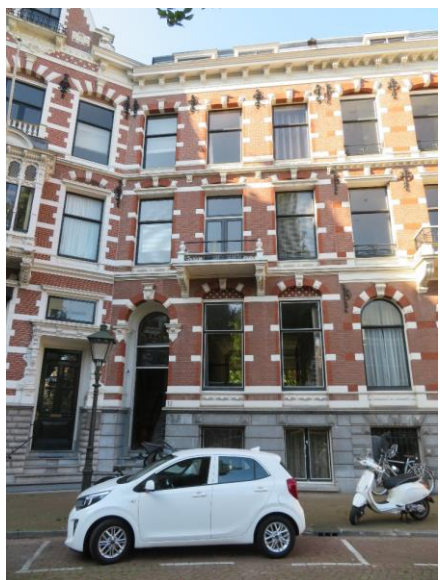
Voorgevel.

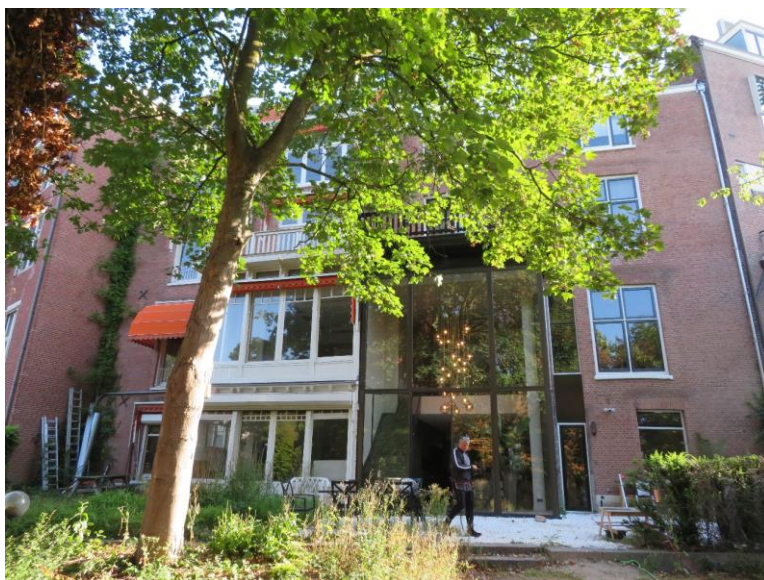
Achtergevel.

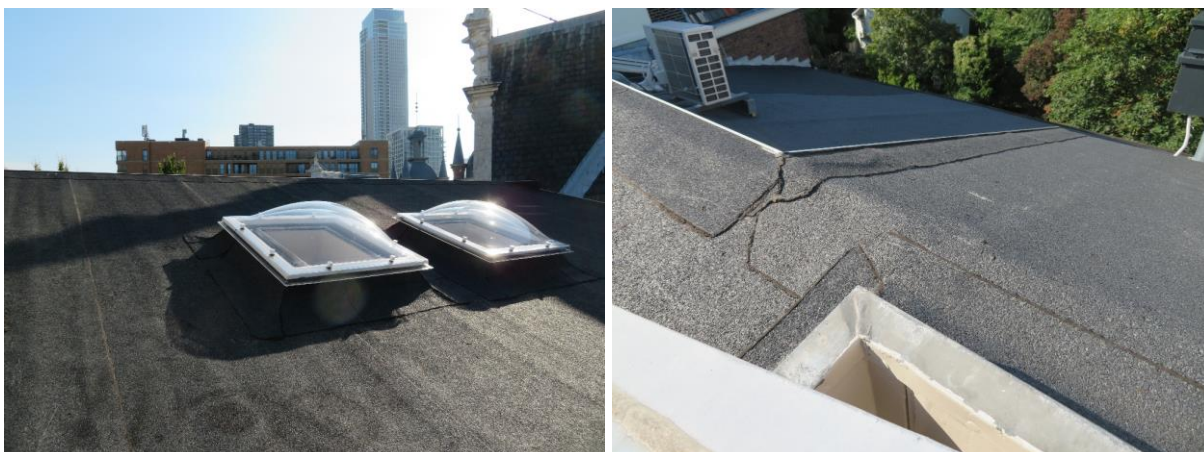
Het steile dakvlak boven de voorgevel bestaat uit grenen dakbeschot waarop een loden bekleding is aangebracht. In het dakvlak zijn twee grenen dakkapellen met geprofileerde boeien en een stolpraam aanwezig. De overgang naar het flauwhellende achterdakvlak wordt gevormd door een met lood beklede, geprofileerde daklijst. Het achterdakvlak is bekleed met bitumineuze dakbedekking. In het dakvlak is een verhoogde strook met een hardhouten kozijn aanwezig, waarin vaste ruiten en uitzetramen zijn opgenomen. Ook is er een dakluik aanwezig. In het achterdakvlak zijn verder twee kunststof dakkoepels en een daklicht met patentroedes opgenomen. Op de erfgrans staan twee gemetselde rookgaskanalen.

Achterdakvlak.

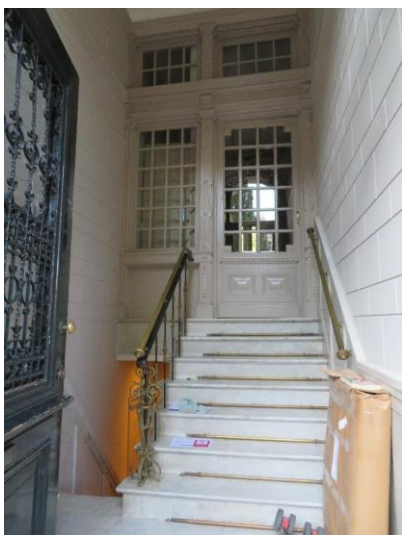
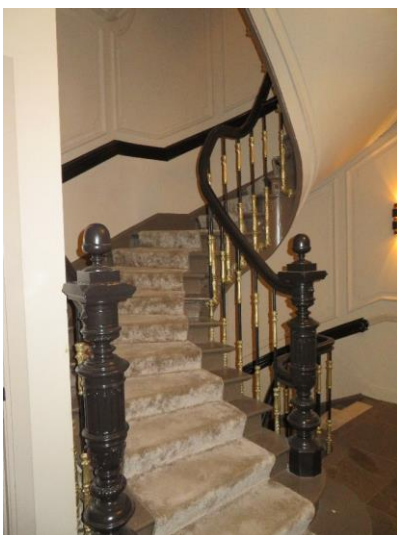
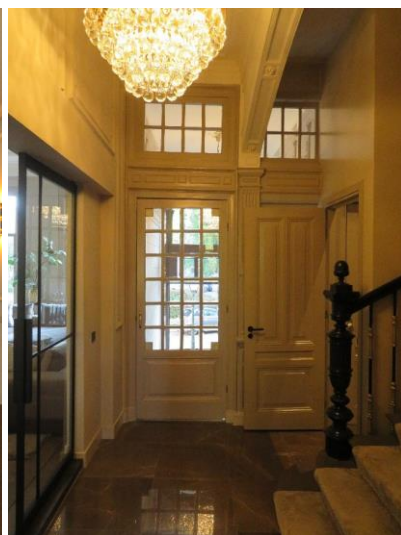
De entree komt uit in een vestibule. De ruimte beschikt over een witmarmeren vloer, lambrisering en trap naar de bel-etage. De wandvlakken boven de lambrisering zijn gedecoreerd met in blokverband aangebracht stucwerk, met nabij het plafond een door pilasters opgedeelde strook. Er is een geornamenteerd stuc-op-rietplafond met een rozet en eenvoudige kroonlijst aanwezig. De trap naar de bel-etage is voorzien van een rijk uitgevoerde balustrade en leuningen in smeedijzer en brons. De grenen pui tussen de vestibule en het trappenhuis is voorzien van drie ramen en een deur, alle voorzien van houtsnijwerk. Het trappenhuis heeft een natuurstenen vloer, wanden afgewerkt met stucijstwerk en beschikt over geornamenteerde stuc-op-rietplafondvelden. De trap uit het souterrain komt hier uit en er bevindt zich een trap naar de eerste verdieping in dezelfde stijl. In het trappenhuis zijn een toilet en een aangrenzende meterkast aanwezig. Achter het trappenhuis is een werkkamer met een eenvoudig stuc-op-rietplafond en vaste kasten gesitueerd. De brede beuk is in gebruik als woonkamer en beschikt over twee geornamenteerde stuc-op-rietplafonds. Langs de voorgevel is er een grenen lambrisering aanwezig.

Vestibule en trappenhuis op de bel-etage.

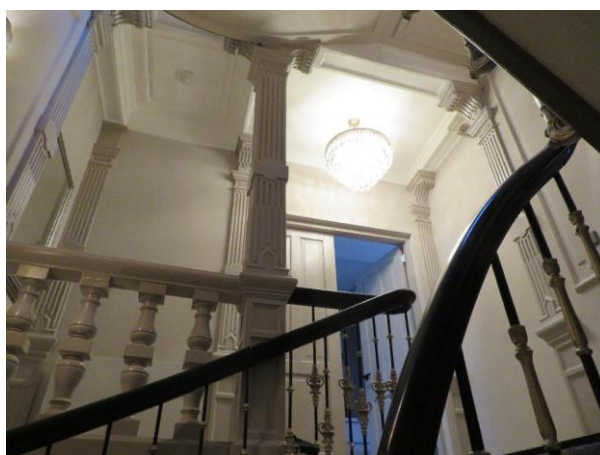
Overloop op de eerste verdieping.

De overloop op de eerste verdieping is gedecoreerd met een balustrade, een kolom, pilasters, stuclijstwerk op de wanden en een geornamenteerd stuc-op-rietplafond. Op deze verdieping zijn verder twee badkamers en een slaapkamer met aangrenzende kleedruimte en sportruimte aanwezig. Langs de voorgevel is er in de sportruimte een grenen lambrisering gesitueerd.

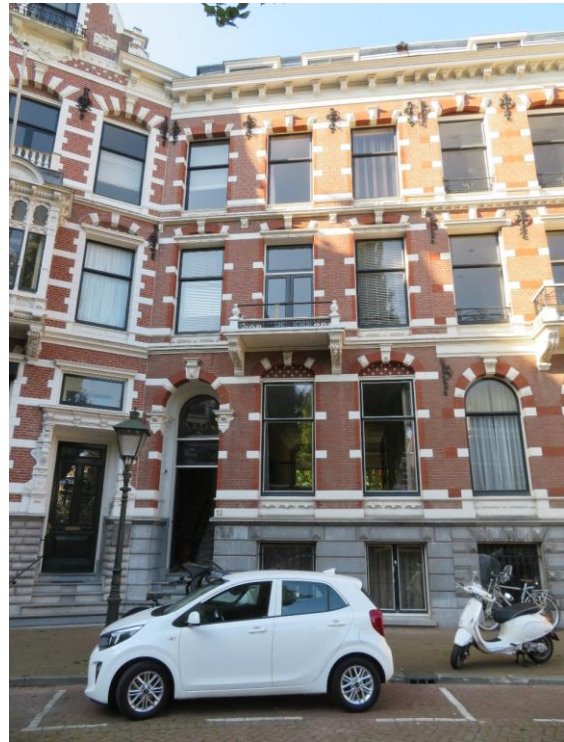
- 1) Koningin Emmaplein 12 is in het oorspronkelijke ontwerp de gespiegelde variant van Koningin Emmaplein 5 en kende in hoofdvorm ook grote gelijkenissen met Koningin Emmaplein 4 en 13. Latere wijzigingen aan de panden hebben de gelijkenis verkleind.

Koningin Emmaplein 12.

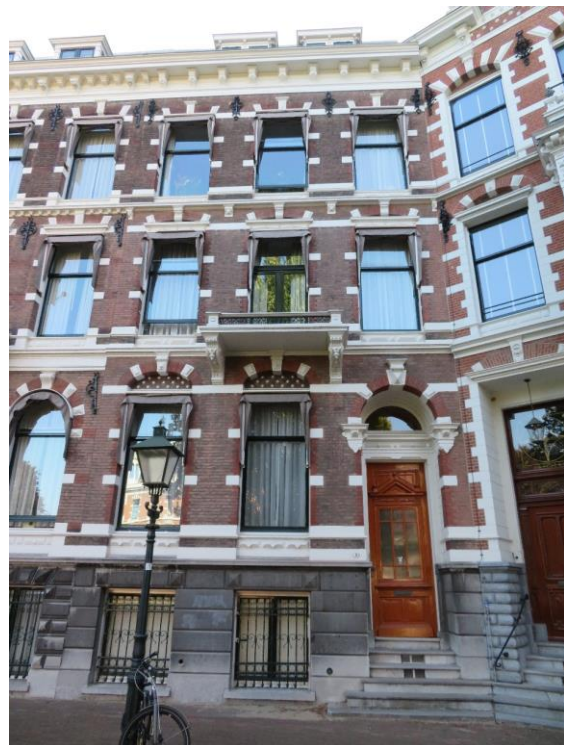
Koningin Emmaplein 5.

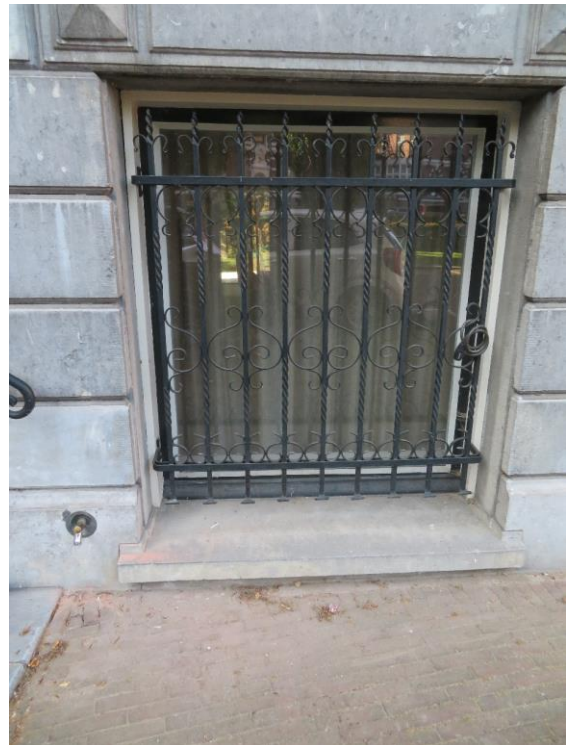
- 3) De kozijnen, ramen en deuren in de voorgevel op niveau van de bel-etage, eerste verdieping en tweede verdieping ogen nog alle oorspronkelijk. Het oorspronkelijke enkel glas is op enig moment vervangen door dubbelglas.

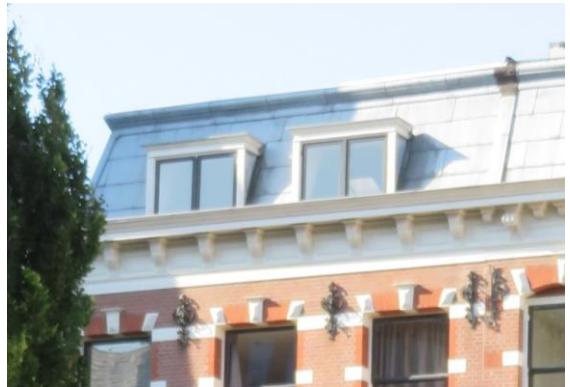
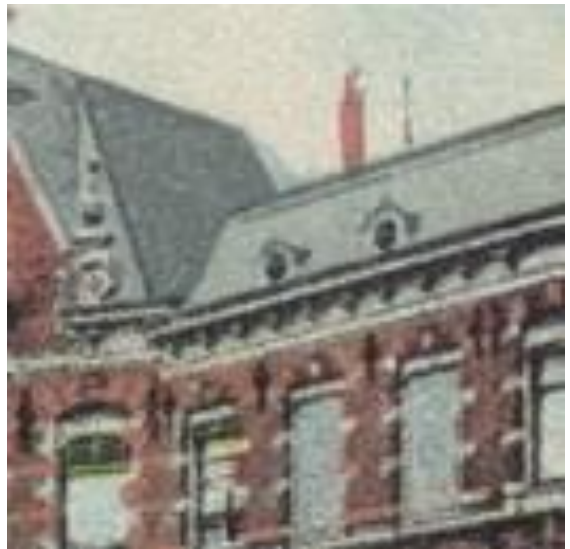
- 4) Het voordakvlak is thans bekleed met lood en voorzien van twee dakkapellen. Foto's uit omstreeks de vorige eeuwwisseling alsmede andere panden in het complex doen sterk vermoeden dat het dakvlak oorspronkelijk van leien was voorzien. De twee dakkapellen zijn later toegevoegd; oorspronkelijk -waarschijnlijk toen de zolder nog een ondergeschikte functie had- waren er twee kleinere dakkapelletjes met een oeil-de-boeufraam. Wanneer de veranderingen zijn doorgevoerd is niet bekend.

Circa 1900. (collectie Stadsarchief Rotterdam)

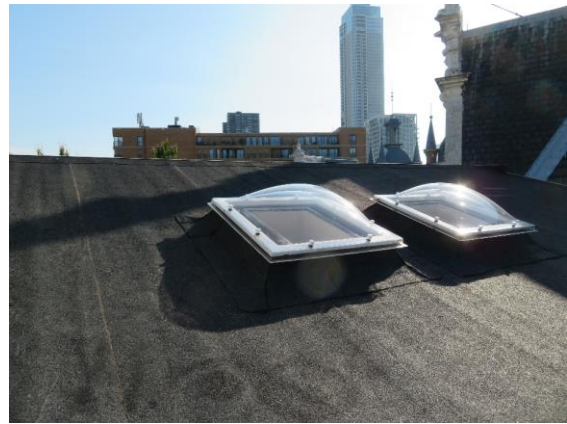
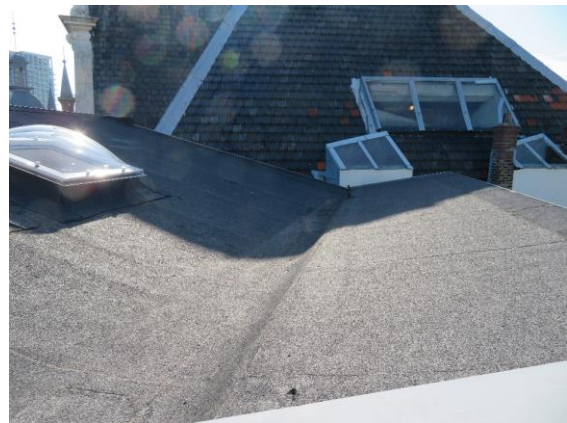
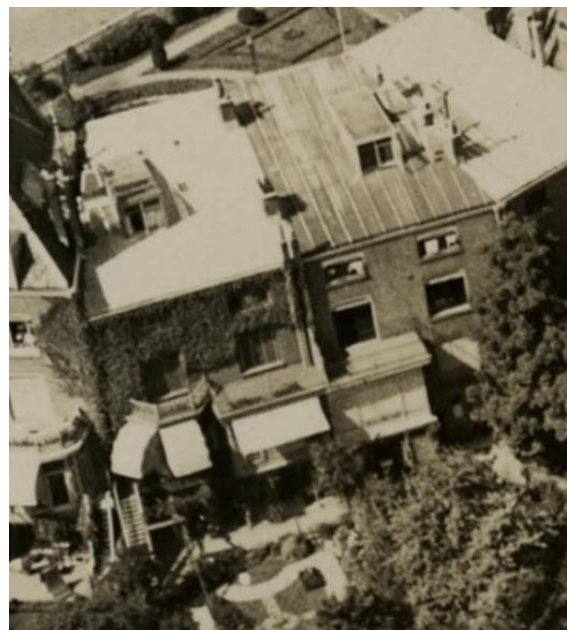
- 5) Het achterdakvlak is thans voorzien van bitumineuze dakbedekking, een soort dakbedekking dat in de bouwtijd nog ongewoon was. Op een luchtfoto uit 1935 is te zien dat de vergelijkbare daken van Koningin Emmaplein 3, 4 en 5 in zink waren uitgevoerd, een zeer gangbare dakbedekking voor flauwhellende daken uit het einde van de 19^e eeuw. Het is daarom zeer waarschijnlijk dat ook het achterdakvlak van Koningin Emmaplein 12 oorspronkelijk in zink was uitgevoerd. Op de foto's is ook te zien dat de daken van een dakkapel in de lengterichting van het pand hadden. Of deze nog oorspronkelijk waren en of Koningin Emmaplein 12 daar ook over heeft beschikt is niet bekend. De verhoogde strook in het dak en de bijbehorende raampartij zijn bij de verbouwing in 1952 toegevoegd; wellicht vormde dit ook de aanleiding om de dakbedekking te vervangen. De lichtkoepels zijn waarschijnlijk in de verbouwing van 2021 toegevoegd.

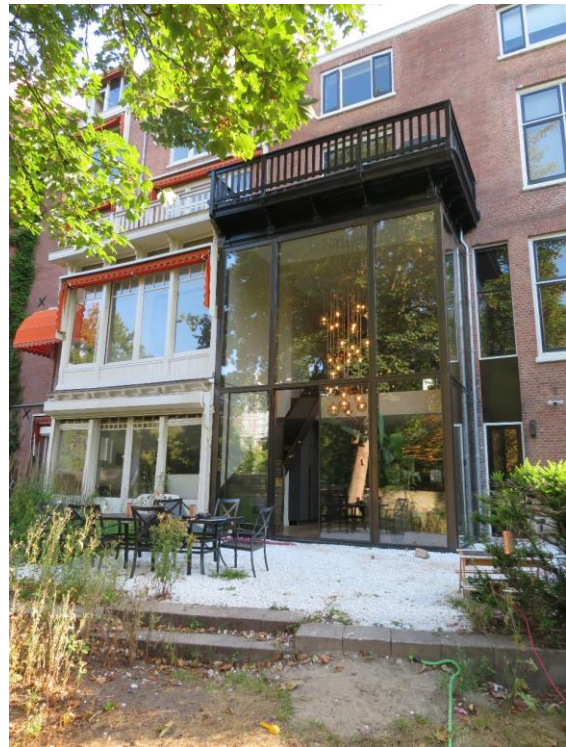
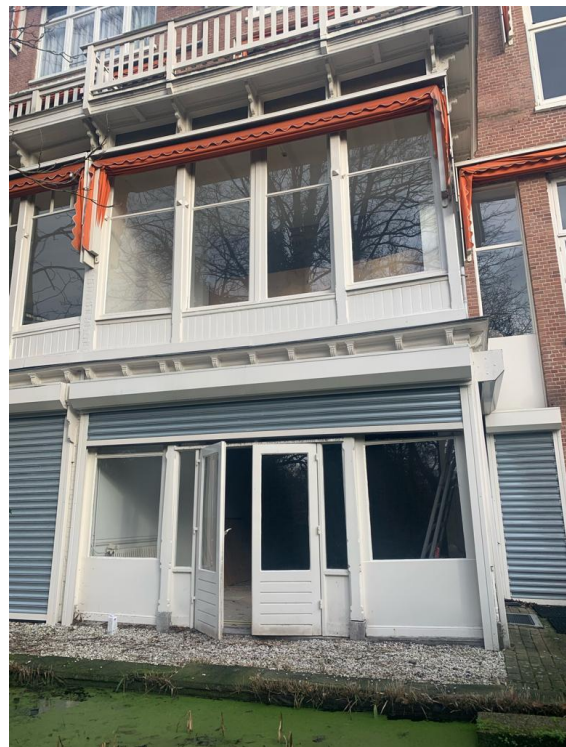
Foto opdrachtgever

- 6) De erker is bij de verbouwing in 2021 voor een groot deel vervangen. Het betreft het deel vanaf het maaiveld tot aan de consoles onder het balkon. Een foto van de verbouwing laat zien dat het hier om de oorspronkelijke erker ging, die wel sporen van modernisering liet zien. De gevelinvullingen op niveau van het souterrain zouden tussen de verbouwingen van 1953 en 1988 aangebracht moeten zijn, oorspronkelijk was hier een open veranda. Of de serre ook op niveau van de bel-etage werd aangepast is niet bekend. Op de foto uit 2021 lijken de ramen enigszins op die op souterrainniveau, maar dit is op basis van de foto's niet met zekerheid vast te stellen. Op de foto lijken in ieder geval de hoofdconstructie en de lijst en de betimmeringen op niveau van de bel-etagevloer en de borstwering daarboven nog uit de bouwtijd te stammen.

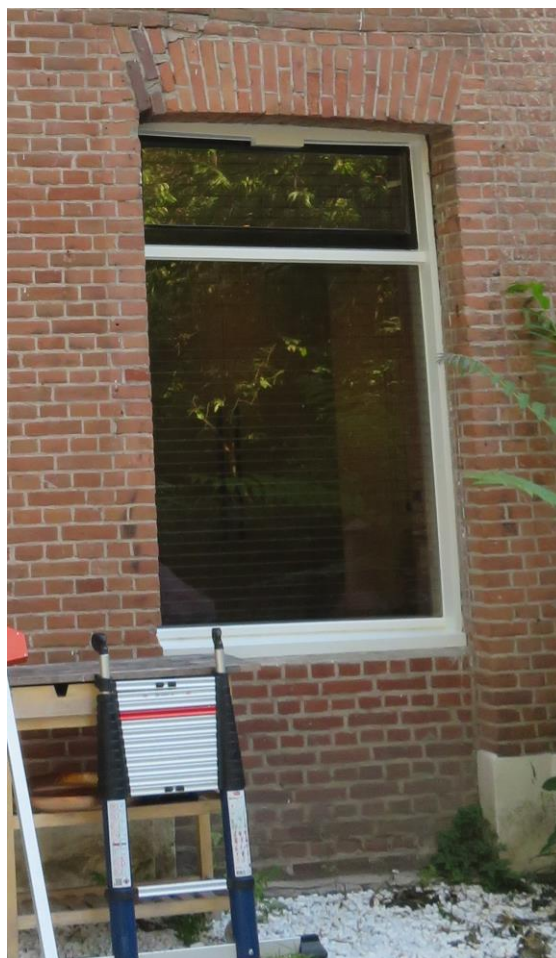
- 7) Het raamkozijn in de achtergevel op niveau van de begane grond laat aan de moderne detaillering zien dat deze niet oorspronkelijk is. Het kozijn staat tevens opvallend diep in de gevelopening. In de negge is aan de vervuiling te zien dat er vroeger een ander kozijn heeft gestaan dat ondieper was geplaatst, op een gelijke afstand als de kozijnen in de andere gevelopeningen. De borstwering is opgetrokken in een rodere, donkerder steen dan het oorspronkelijke metselwerk en is er tevens niet mee in verband gemetseld, hetgeen erop wijst dat de gevelopening op enig moment tot aan het maaiveld heeft gereikt en zeer waarschijnlijk een deurkozijn heeft bevat. Op de stichtingstekeningen is hier een raamkozijn met daaronder een borstwering te zien, wat zou suggereren dat het genoemde deurkozijn eveneens een latere toevoeging zou kunnen zijn. Dit vermoeden wordt versterkt doordat er rechts naast de huidige borstwering wat inboetwerk in het metselwerk zichtbaar lijkt te zien, dat mogelijk een aanheling is die is aangebracht toen de oorspronkelijke gevelopening tot op het maaiveldniveau werd doorgetrokken. Tot welke 20^e eeuwse verbouwingen deze wijzigingen aan deze gevelopening hebben behoord is niet bekend.

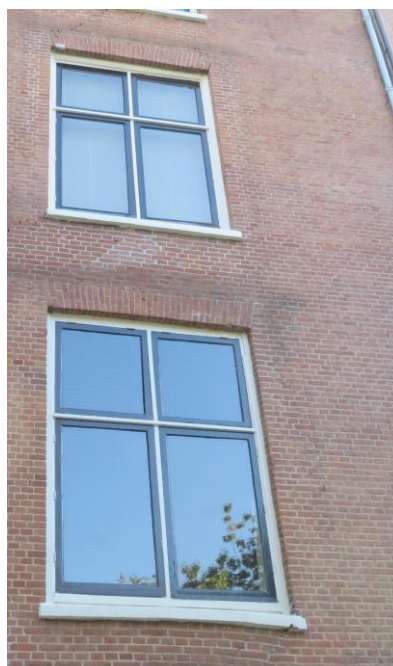
- 8) De grote raamkozijnen op de bel-etage en de eerste verdieping ogen oorspronkelijk. De ramen lijken uit een latere bouwphase afkomstig te zijn. In het kozijnhout is een rand te zien die suggereert dat er in het oorspronkelijke kozijn op enig moment een inzetkozijn is gezet. Volgens de stichtingstekeningen waren de kozijnen oorspronkelijk van twee grote ramen voorzien, maar of ze ook zo daadwerkelijk zijn uitgevoerd is niet bekend. Koningin Emmaplein 13 beschikt hier nog thans over zijwaarts in de gevel wegschuivende ramen. Wanneer de inzetkozijnen zijn geplaatst is niet bekend, waarschijnlijk in de verbouwing van 1988.

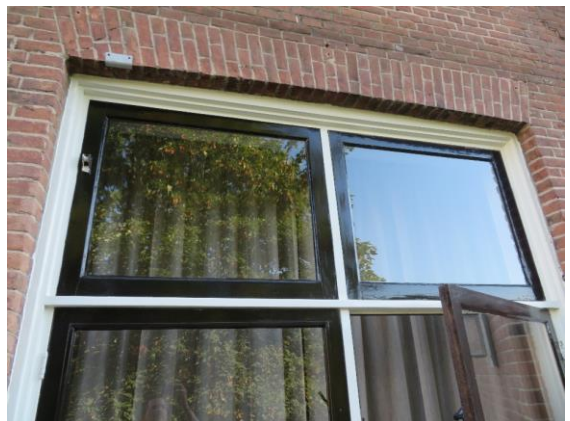
- 9) In de achtergevel is een gevelopening aanwezig die strekt vanaf het maaiveld tot aan de bel-etage. De beplating, kozijnen en ramen zijn uit een relatief recent verleden, maar uit welke 20^e eeuwse verbouwing deze afkomstig zijn is niet bekend.
- Volgens de stichtingstekeningen was er alleen een deurkozijn met deur op niveau van het souterrain, op de bel-etage was hier geen gevelopening. Hoewel het nauwelijks opvalt lijkt het penant tussen de twee raamkozijnen op de bel-etage en de rollaag boven het linker raamkozijn uit afwijkend metselwerk te zijn samengesteld. Dit spoor laat zien dat de linker gevelopening op niveau van de bel-etage niet oorspronkelijk kan zijn. Mogelijk was hier -net als op de stichtingstekeningen is aangegeven- oorspronkelijk geen gevelopening, maar het zou ook zijn dat hier een toiletraam was.

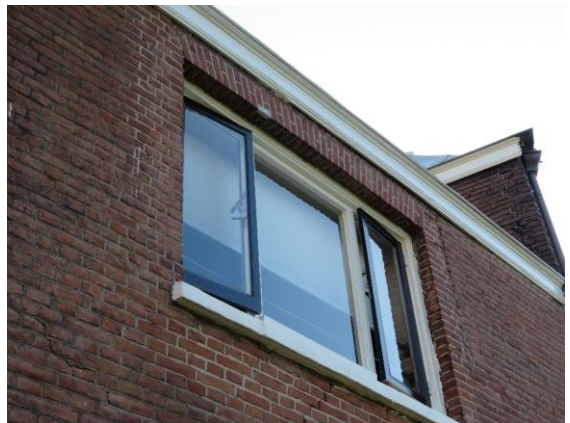
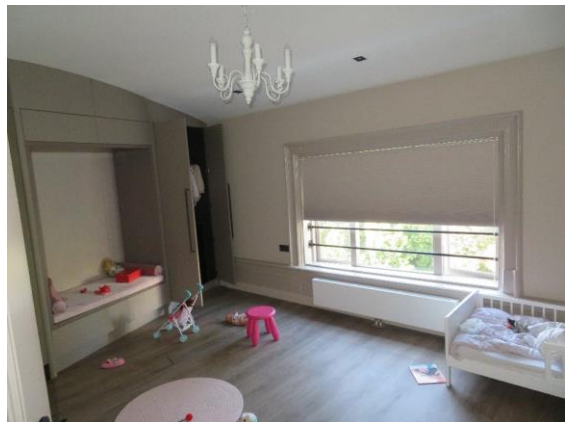
- 10) De raamkozijnen in de achtergevel op niveau van de tweede verdieping lijken nog oorspronkelijk en van oorspronkelijk lijstwerk te zijn voorzien. Volgens de stichtingstekeningen waren de kozijnen van twee draairamen voorzien. Ook in deze kozijnen is een rand te zien die doet vermoeden dat er op enig moment een inzetkozijn met de huidige ramen en de vaste ruit is geplaatst. Wanneer het inzetkozijn geplaatst is, is niet bekend. Mogelijk in de verbouwing van 1988.

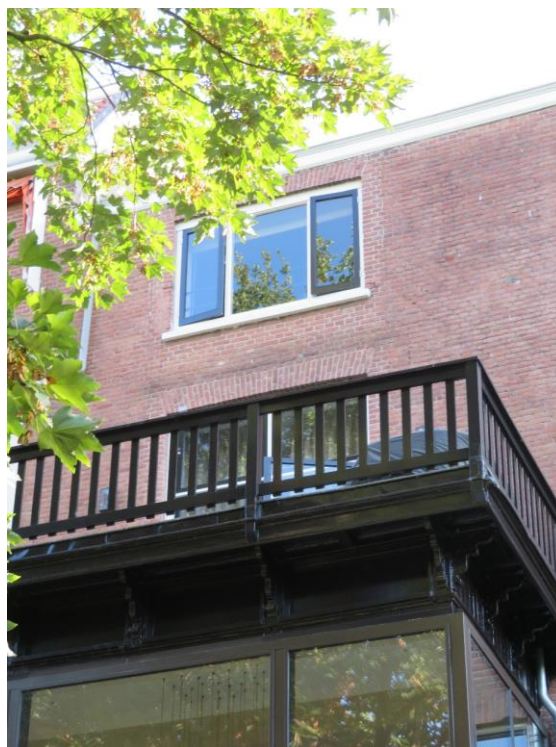
- 12) De balustrade van het balkon heeft een moderne detaillering, hetgeen erop wijst dat deze niet oorspronkelijk is. Op de stichtingstekeningen en de tekening uit 1952 staat het balkon aangegeven als 'plat', wat doet vermoeden dat het plat dak oorspronkelijk niet als balkon gebruikt werd. Dit vermoeden wordt versterkt door het gegeven dat het balkon alleen via een raam toegankelijk is. Wanneer het plat dak tot balkon is getransformeerd is niet bekend; wellicht is het in de verbouwing van 1988 of tussen 1988 en de verbouwing van 2021 uitgevoerd.

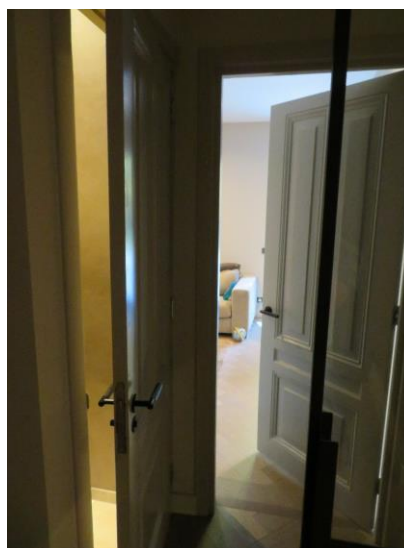
- 1) Het deurkozijn en de deur tussen de gang en de achterste ruimte in de smalle beuk van het souterrain zijn nog oorspronkelijk, maar verplaatst. Oorspronkelijk was hier een gang die doorliep tot aan een deur in de achtergevel. Volgens de verbouwingstekeningen van 1988 zou deze gang tijdens deze verbouwing bij de aangrenzende kamer getrokken zijn, maar een foto die net voor de verbouwing van 2021 genomen is laat zien dat dit niet het geval is geweest. De gang lijkt op de foto nog over uit de bouwtijd stammende vloertegels en een eenvoudige lambrisering te beschikken. In de huidige situatie is de gang wel bij de kamer gevoegd. Het huidige deurkozijn en de bijbehorende deur zou uit de op de foto zichtbare wand tussen de gang en de kamer afkomstig kunnen zijn.

Het deurkozijn en de deur van het aangrenzende toilet zijn ook oorspronkelijk en bevinden zich nog wel op hun oorspronkelijke locatie. De draairichting van de deur lijkt in de laatste verbouwing te zijn gewijzigd.

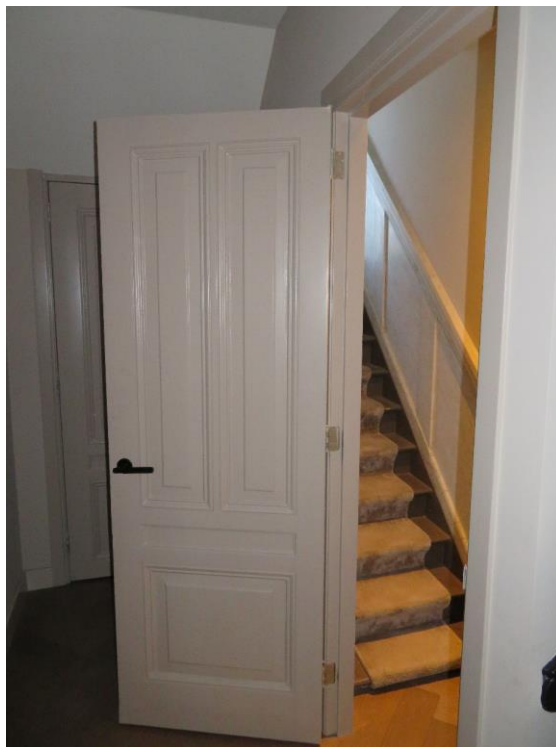
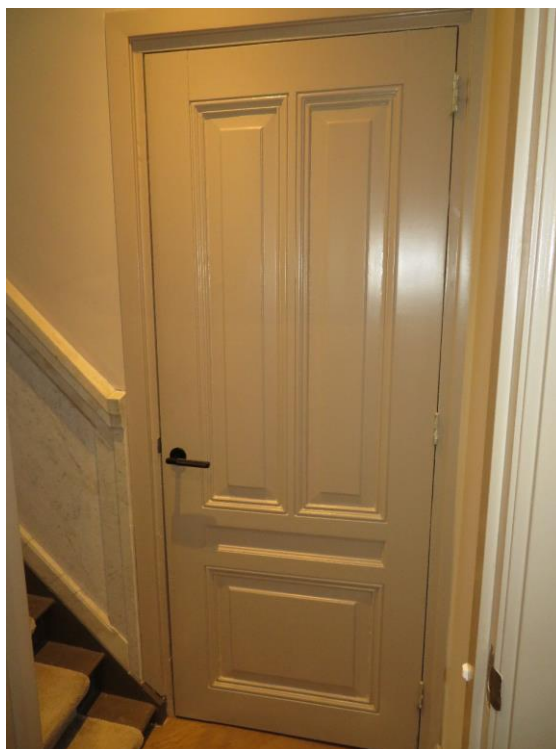
- 2) De drie deurkozijnen en deuren nabij de voormalige dienstrap zijn nog oorspronkelijk en bevinden zich ook nog op hun oorspronkelijke locatie.

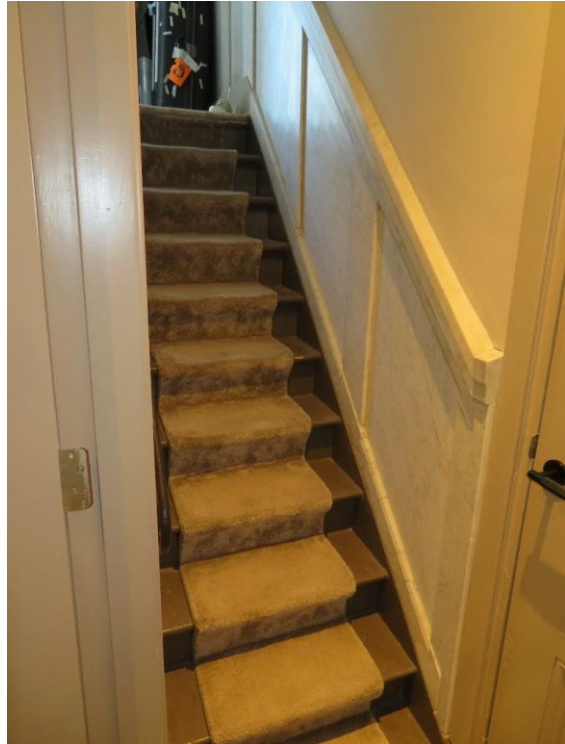
- 3) De dienstrap en de witmarmeren lambrisering tussen het souterrain en de vestibule zijn nog oorspronkelijk.

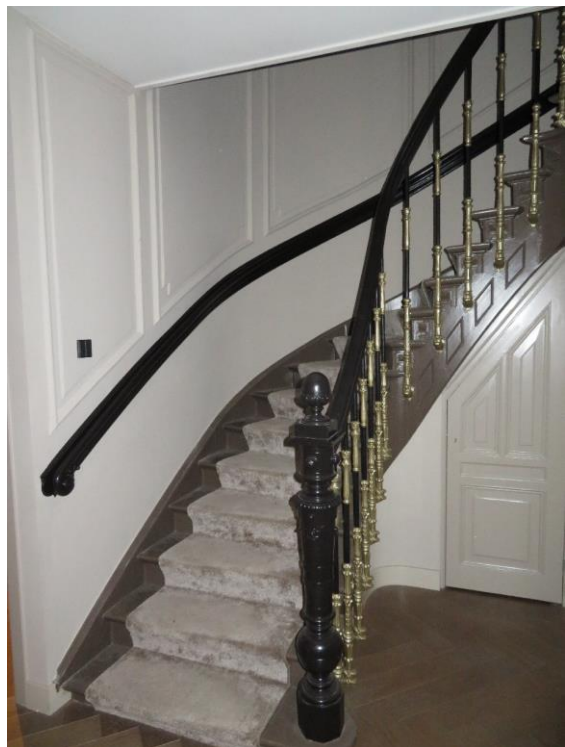
- 4) De hoofdtrap van het souterrain naar de bel-etage is nog oorspronkelijk, evenals het stuclijstwerk op de wanden en de deur onder de trap.

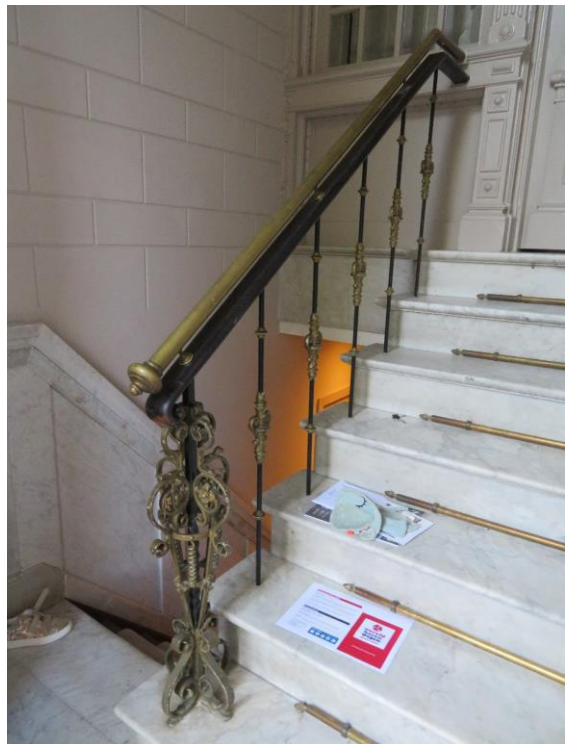
- 5) De vestibule beschikt over oorspronkelijke interieurelementen en afwerkingen zoals een witmarmeren vloer, dito lambrisering, trap, wandafwerkingen en een pui. Het plafond is opvallend eenvoudig vormgegeven en wijkt daardoor af van het plafond van de verder vrijwel identieke vestibule van Koningin Emmaplein 13. Het is bekend dat de eerste bewoners van het complex tot op zekere hoogte inspraak hadden op het ontwerp, waardoor het mogelijk is dat het plafond nog uit de bouwtijd stamt. Het is echter waarschijnlijker dat het oorspronkelijke plafond om een niet nader bekende reden door het huidige is vervangen. Wanneer dit gebeurd zou zijn is niet bekend.

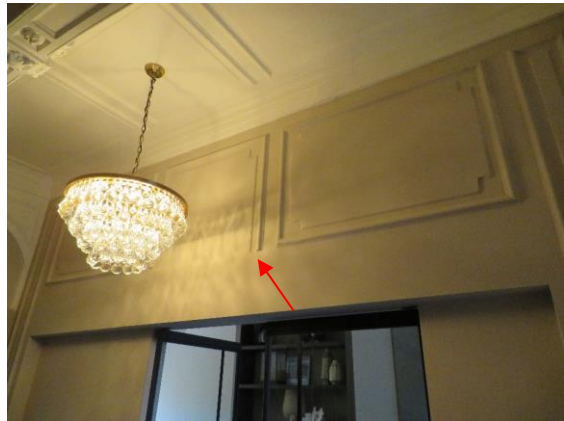
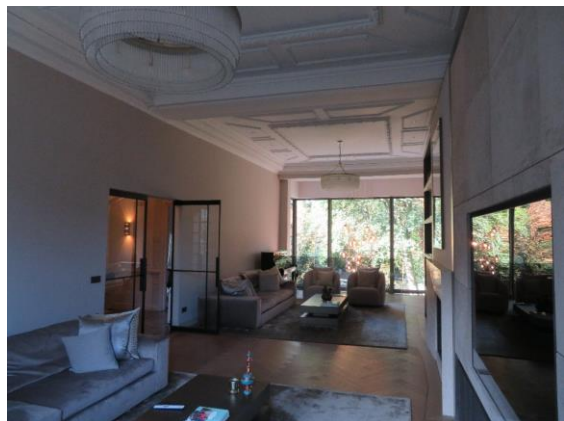
Foto opdrachtgever, 2021

- 6) Oorspronkelijk was de wand tussen de hal op de bel-etage voorzien van twee deuren, die de ontsluiting van de voor- en de achterkamer vormden. Op een foto van de verbouwing van 2021 zijn de deuren nog te zien. In de huidige situatie is hier een stalen pui aanwezig. Aan de halzijde van de wand is de positie van de deuren nog steeds te herleiden aan de hand van de vakverdeling in het stucijstwerk. Het middelste vak heeft geen beëindiging meer, maar liep vroeger tussen de deurkozijnen door naar beneden.

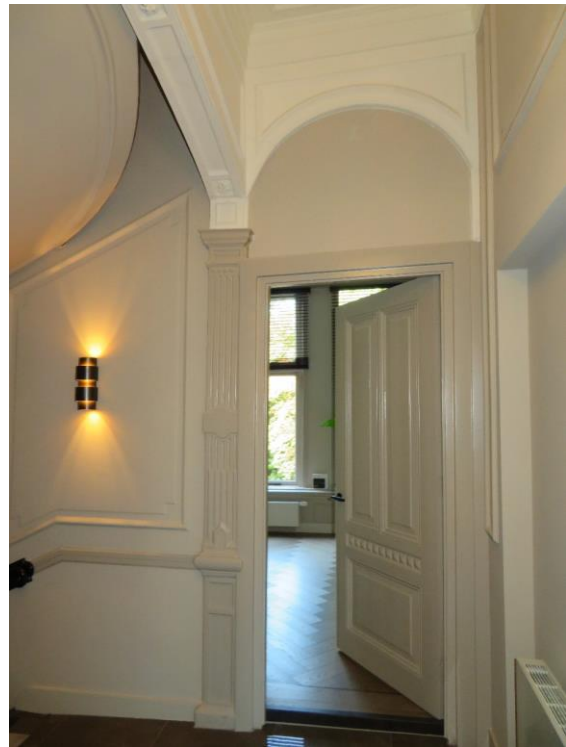
- 8) Het deurkozijn tussen de hal en de werkkamer op de bel-etage is wat grof gedetailleerd en sluit niet goed aan op de aangrenzende interieurelementen, wat laat zien dat deze niet oorspronkelijk is. De deur oogt oorspronkelijk, maar de strakke detaillering laat zien dat het hier om een replica gaat. Uitgaande van het archiefmateriaal is het deurkozijn tussen 1952 en 1988 geplaatst toen de hier aanwezige gang en het toilet bij de achterste kamer werden gevoegd. Het vak boven het deurkozijn, tot aan de boog zal tegelijkertijd tot stand zijn gekomen.

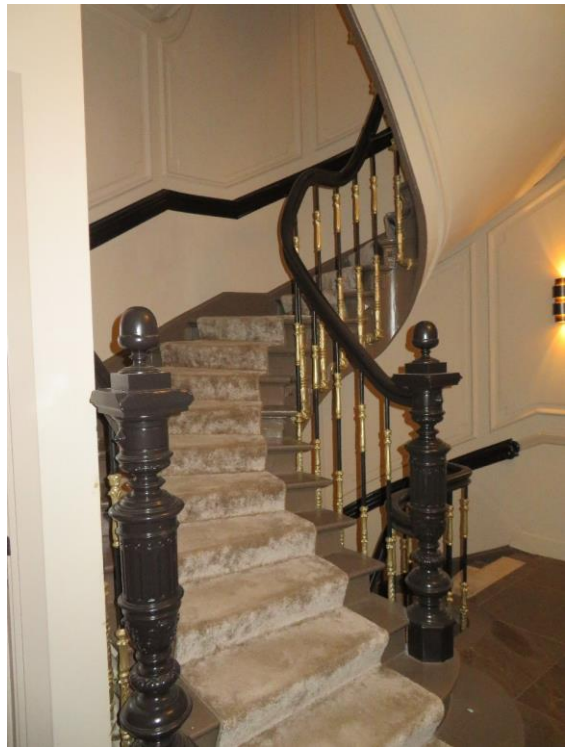
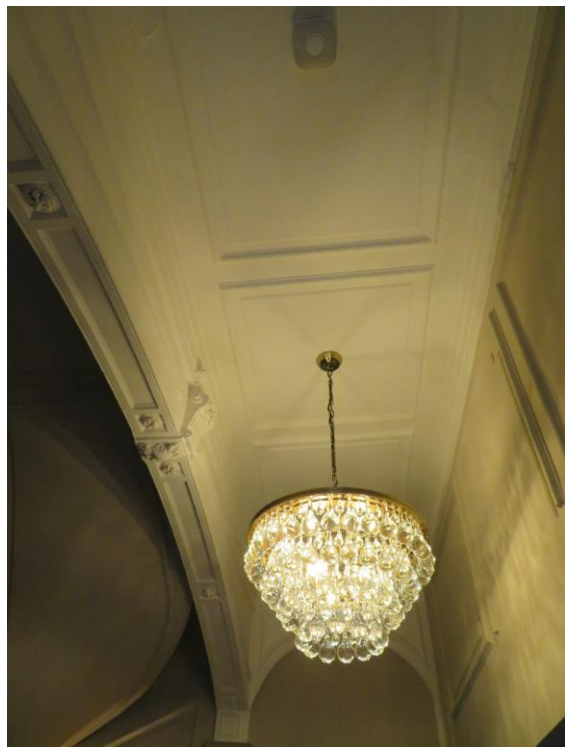
- 9) De hal op de bel-etage beschikt nog over oorspronkelijke wand- en plafondafwerkingen. De trap is eveneens nog uit de bouwtijd.

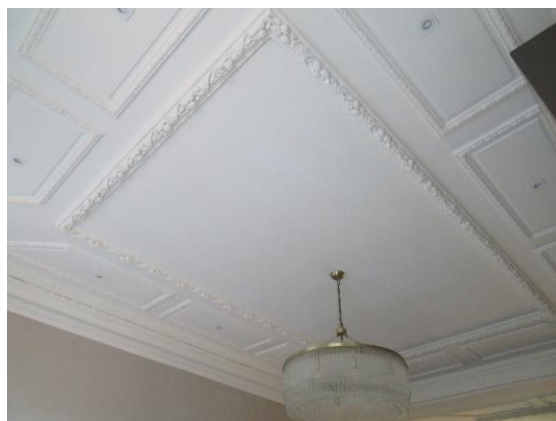
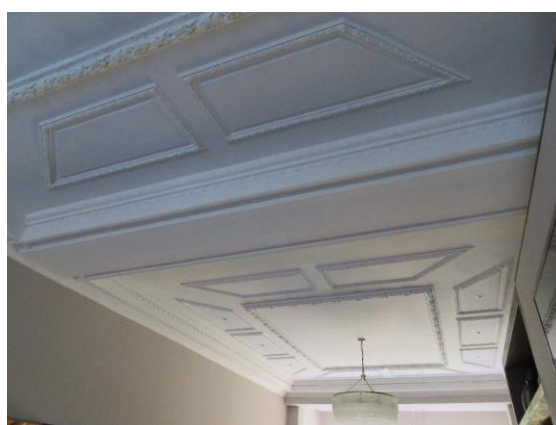
- 11) De stuc-op-rietplafonds in de brede beuk van de bel-etage zijn nog oorspronkelijk en verwijzen naar de omtrek van de oorspronkelijke voor- en achterkamer. De lage, vlakke strook tussen de plafond geeft de locatie van de kastenwand met de en-suite deuren weer.

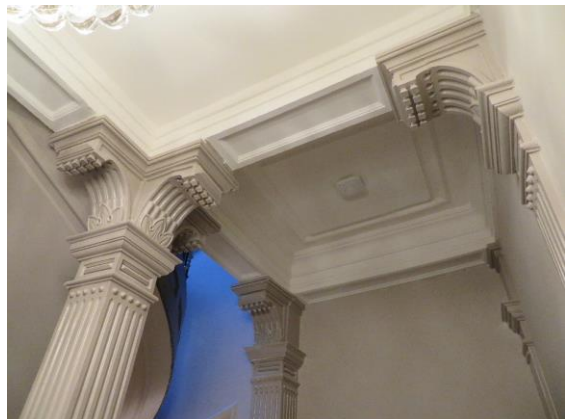
- 14) De overloop op niveau van de eerste verdieping is voorzien van diverse oorspronkelijke wand- en plafondafwerkingen alsmede interieurelementen als pilasters, zuilen en de trap zelf.

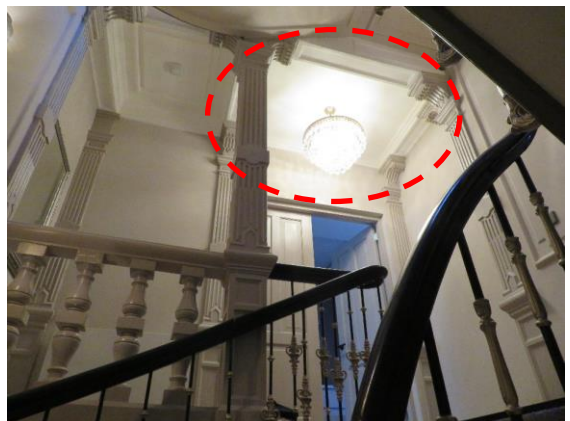
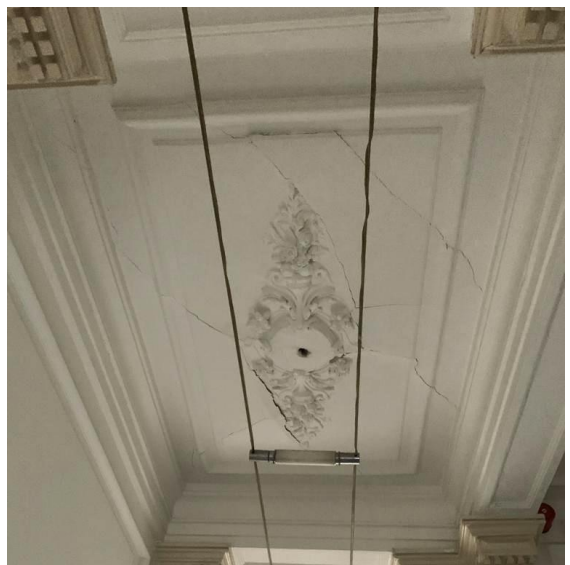
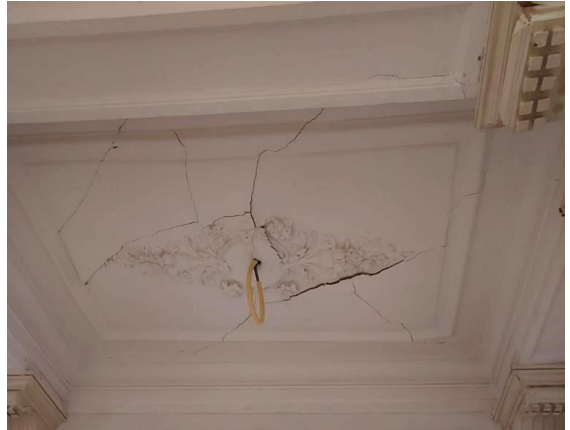
Foto opdrachtgever, 2021

- 15) Op de overloop van de eerste verdieping is een verlaagd plafond zichtbaar. Op een verbouwingsfoto uit 2021 is te zien dat zich hier nog een geornamenteerd stuc-op-rietplafond bevond met een kooflijst, een perklijst en een rozet.

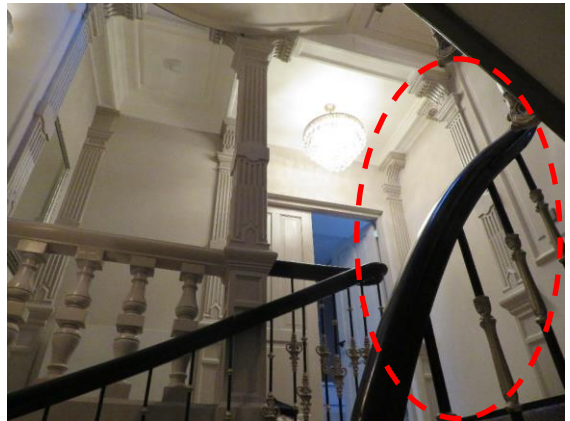
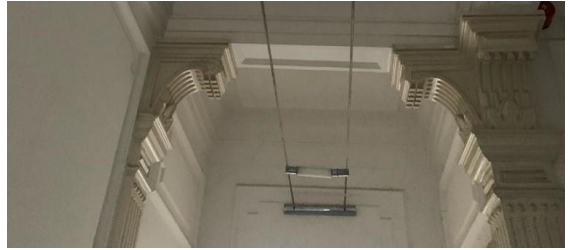
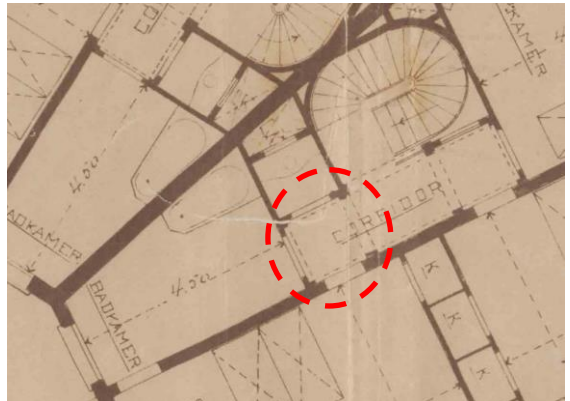
Foto opdrachtgever, 2021

- 16) De overloop op de eerste verdieping liep oorspronkelijk door tot de badkamer aan de voorgevel en ontsloot daar ook een toilet. Op deze plek is nu een opvallend vlakke wand aanwezig, die niet goed aansluit op de aangrenzende afwerkingen. In de verbouwing van 2021 is dit deel van de overloop gebruikt bij het maken van een nieuw toilet en de badkamer.

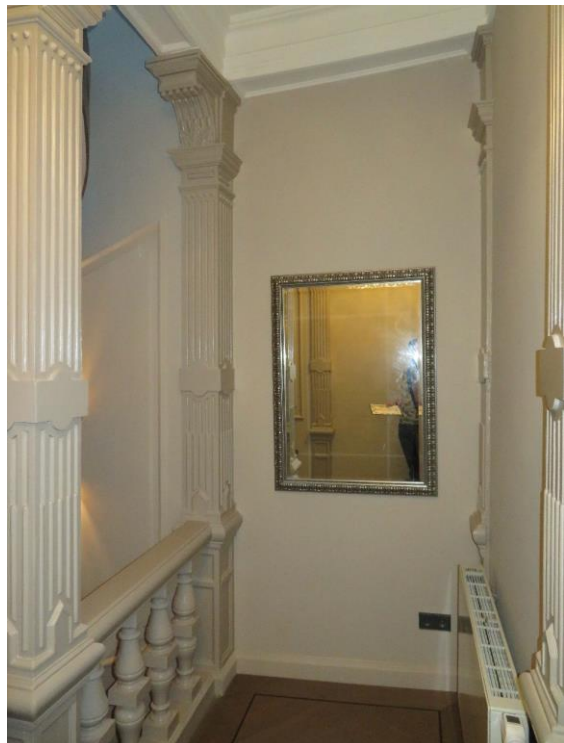
- 18) In de oorspronkelijke toestand was er op de eerste verdieping een directe verbinding tussen de overloop en de kleine slaapkamer aan de achtergevel. In de verbouwing van 2021 is het deurkozijn en de deur die zich hier bevonden verwijderd en de wand gesloten. De wand valt op doordat deze geheel vlak is.

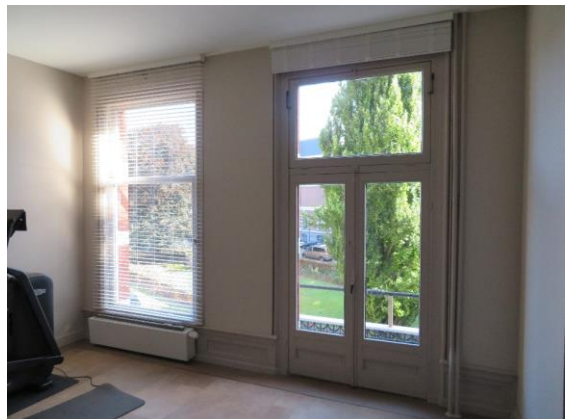
- 20) De binnenzijde van de voorgevel op niveau van de tweede verdieping is nog voorzien van een oorspronkelijke lambrisering.

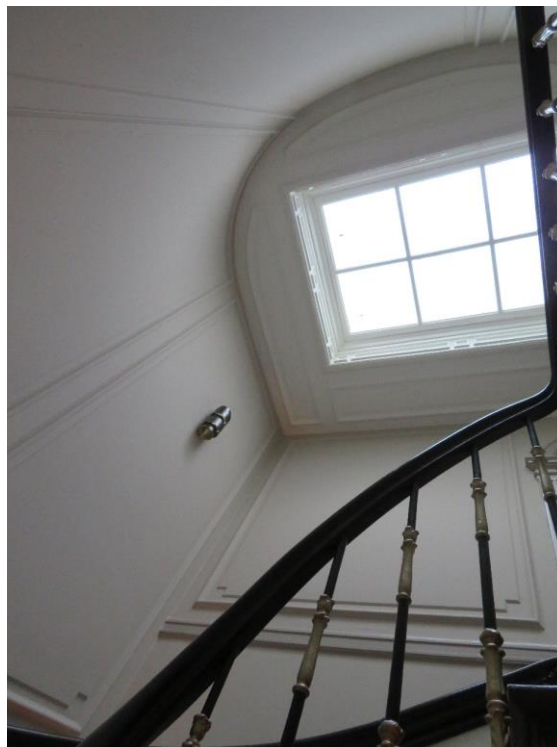
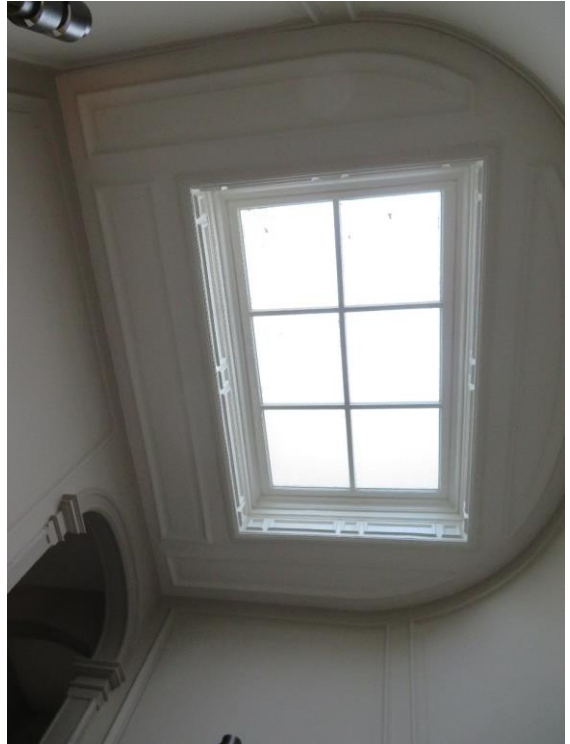
- 20) Het trappenhuis is op niveau van de tweede verdieping van oorspronkelijke elementen en afwerkingen, waaronder de trap, het stuclijstwerk, het stuc-op-rietplafond en het legraam.

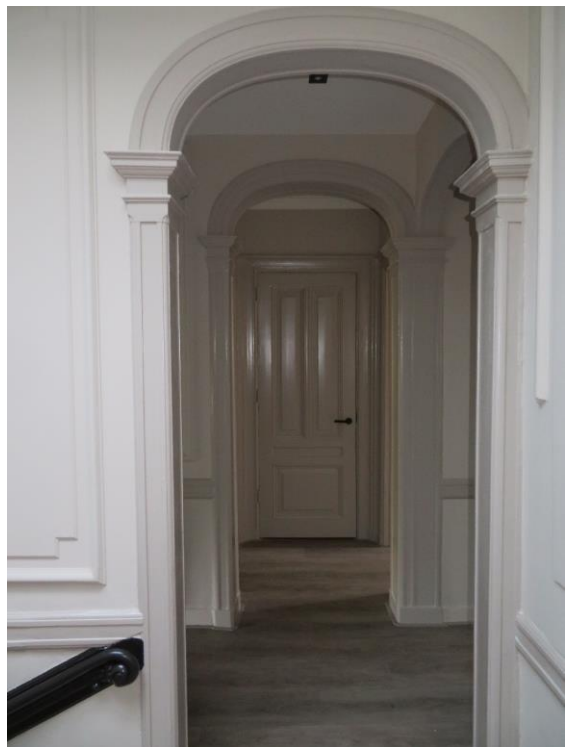
- 21) De gang op de tweede verdieping beschikt nog over oorspronkelijke betimmeringen, stucijstwerk kozijnen en deuren. De deur naar de badkamer lijkt een replica.

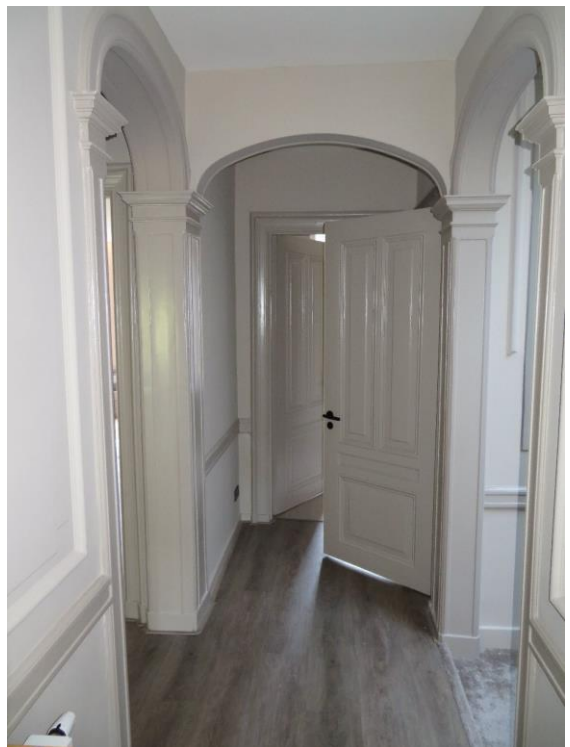
- 22) De binnenzijde van de voorgevel is ter plaatse van de slaapkamer op de tweede verdieping voorzien van een oorspronkelijke lambrisering.

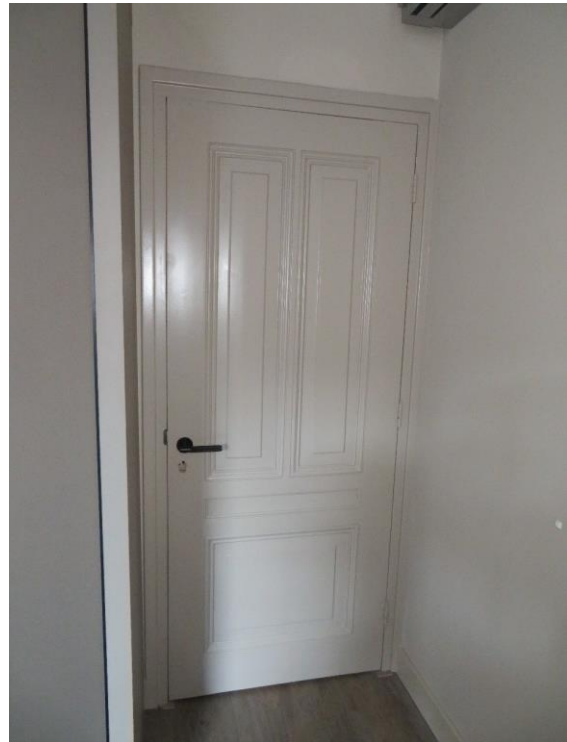
- 23) De deuren van de voorste slaapkamer op de tweede verdieping zijn replica's. In ieder geval het deurkozijn tussen de slaapkamer en de gang is nog wel oorspronkelijk.
