BOUWHISTORISCH ONDERZOEK
Koningin Emmaplein 12, Rotterdam

30 september 2022

Onderhavige rapportage geeft de resultaten van het bouwhistorisch onderzoek naar het gebouw weer. De rapportage betreft een bouwhistorische verkenning als bedoeld in de Richtlijnen voor Bouwhistorisch Onderzoek 2009 van de Rijksdienst voor het Cultureel Erfgoed. Deze rapportage bevat daartoe de volgende onderdelen:

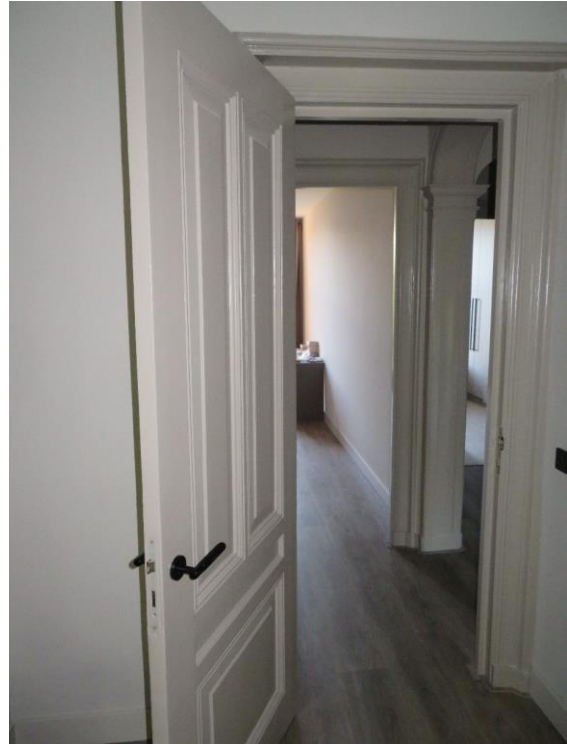
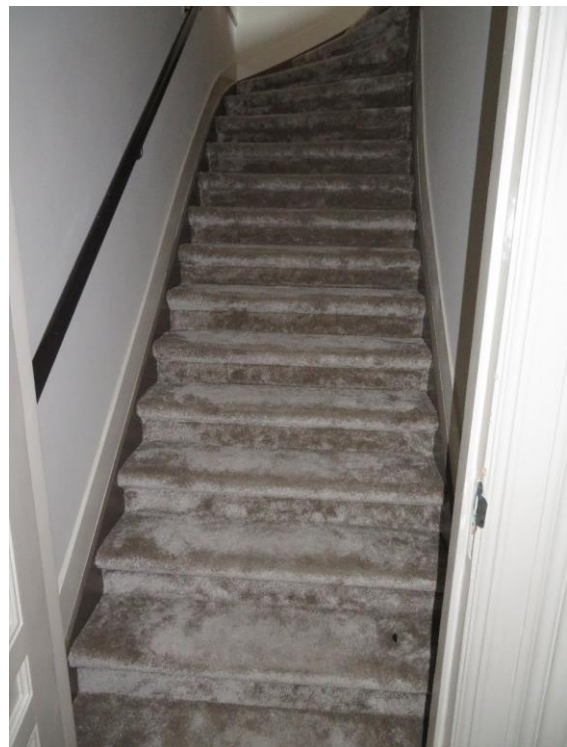
Hoewel de overloop op de zolder in de verbouwing van 1952 werd gewijzigd, laten de tekeningen uit die verbouwing zien dat de trap zelf werd gehandhaafd, waardoor deze waarschijnlijk nog uit de bouwtijd dateert.

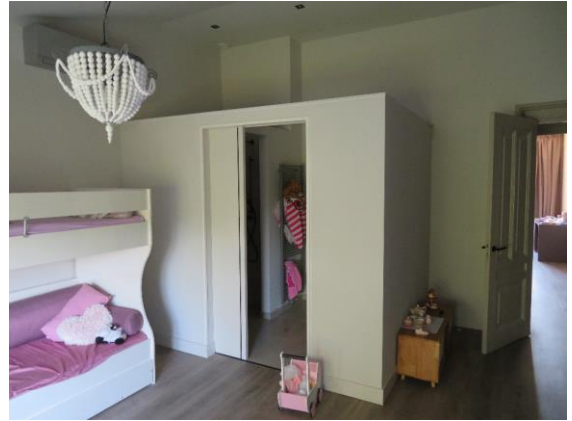
- 25) Het volume met de badkamer in de achterste slaapkamer in de brede beuk van de tweede verdieping stamt uit de verbouwing van 2021.

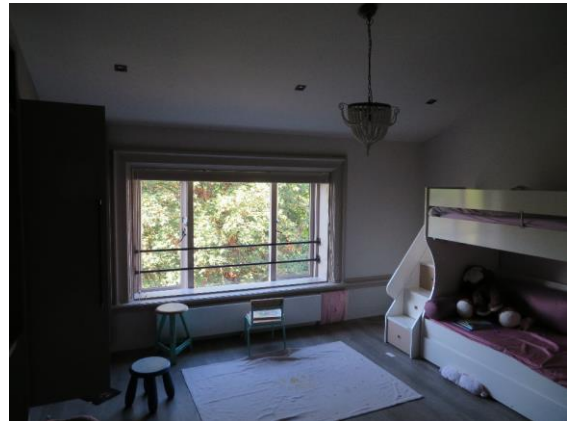
- 26) De lambrisering aan de binnenzijde van de achtergevel in de achterste slaapkamer in de brede beuk van de tweede verdieping is nog oorspronkelijk.

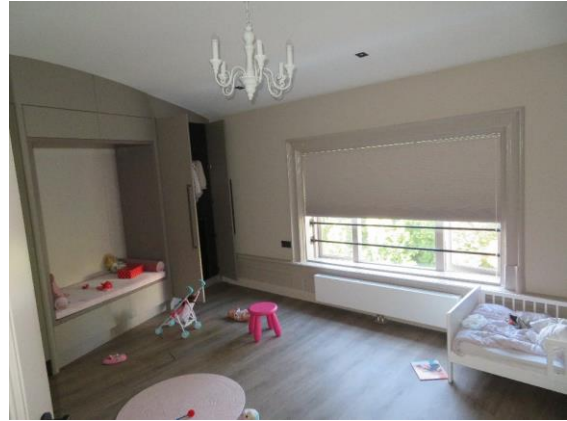
- 28) De lambrisering aan de binnenzijde van de achtergevel in de achterste slaapkamer in de smalle beuk van de tweede verdieping is nog oorspronkelijk.

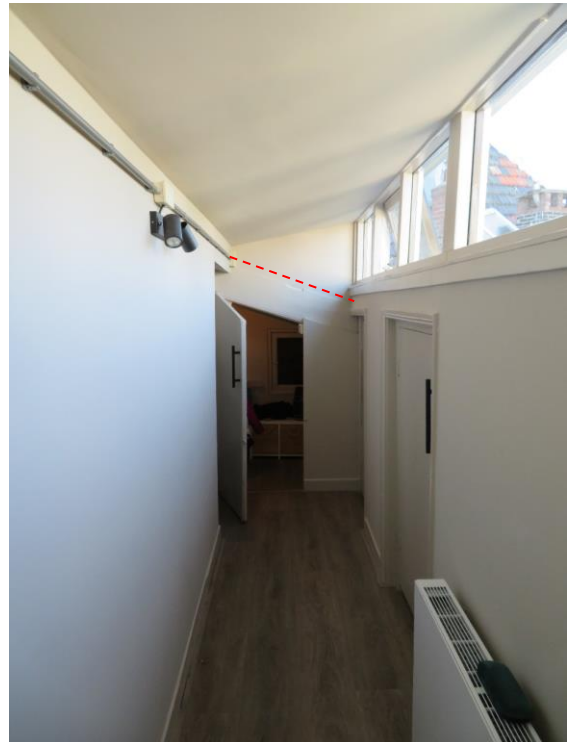
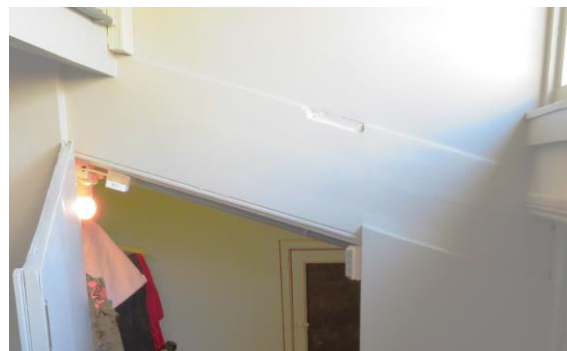
- 29) De dakopbouw boven de gang op de zolder stamt uit de verbouwing van 1952. De nog uit de bouwtijd resterende dakconstructie verwijst nog naar de oorspronkelijke daklijn.

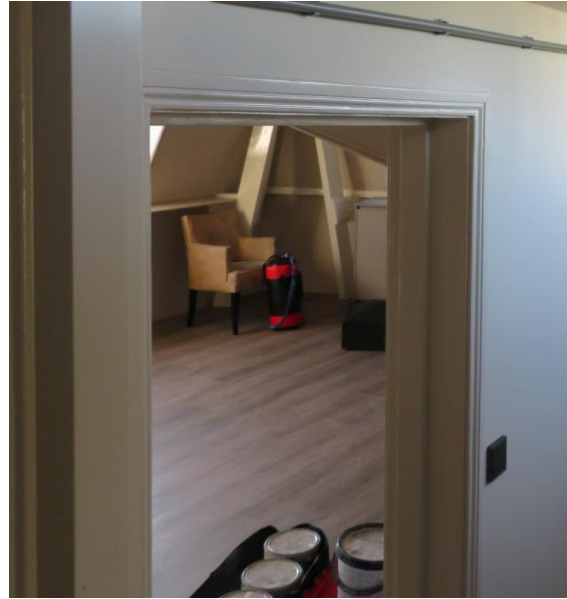
- 30) De deurkozijnen aan de gang op de zolder zijn gezien het aanwezige lijstwerk nog uit de bouwtijd, wat laat zien dat de huidige plattegrondstructuur van een gang met een kamer deels nog oorspronkelijk is. De bergkast aan het einde van de gang lijkt later toegevoegd, waarbij het deurtje waarschijnlijk is hergebruikt.
