Historisch vooronderzoek
Beekdal 'Groote Beerze'
Traject Oirschot - Bladel

Historisch vooronderzoek
Beekdal 'Grote Beerze'
Traject Oirschot - Bladel

Status: definitief

Datum: 5 juni 2018

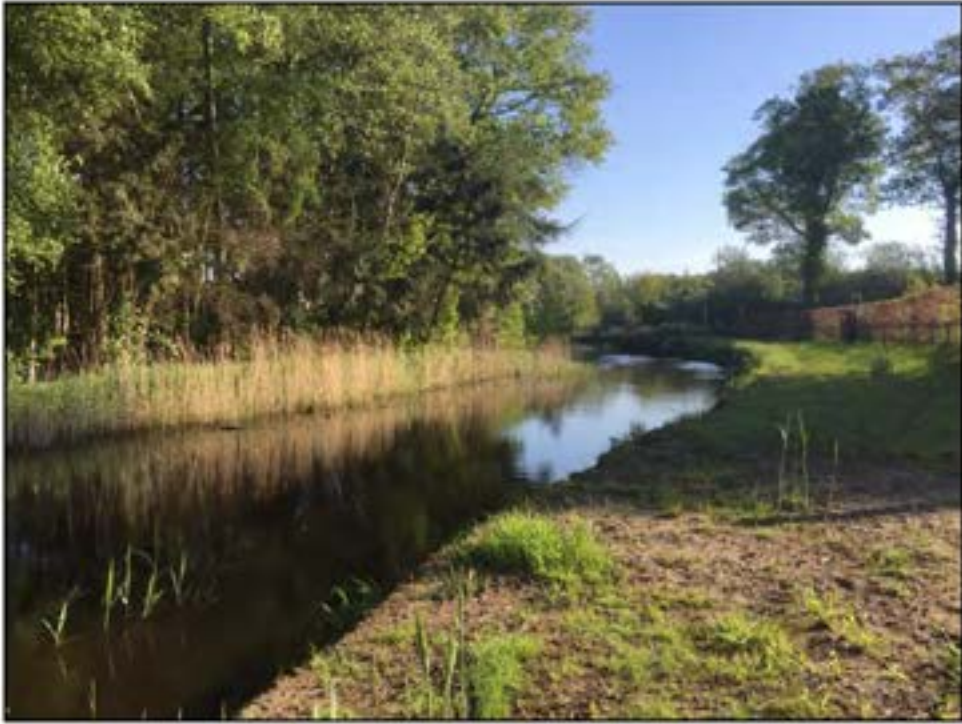
Puinpad foto 103

Bij de terreininspectie is op twee plaatsen binnen het onderzoeksgebied een puinpad aangetroffen. De locatie van deze beide puinpaden is weergegeven op de tekeningen zoals opgenomen in bijlage 2 en in de fotoreportage in bijlage 1 (foto 79 en foto's 103 en 104). Zintuiglijk is hierbij geen asbest aangetroffen. Niet bekend is of bij de aanleg van de puinpaden gecertificeerd granulaat is toegepast.

Beide puinpaden zijn verdacht met betrekking tot de aanwezigheid van een heterogeen verdeelde verontreiniging met zware metalen, PAK en asbest (VED-HE).

Hierbij wordt opgemerkt dat, indien de puinpaden recent zijn aangelegd én een kwaliteitsdocument kan worden overlegd dat het gecertificeerd (meng)granulaat betreft, geen sprake is van verdachte deellocatie.
