Hortusplein, Sassenheim

Milieuhygiënisch vooronderzoek
Verkennd milieukundig bodemonderzoek

Kenmerk : A4424/JHA/rap1
Datum : 31 oktober 2023

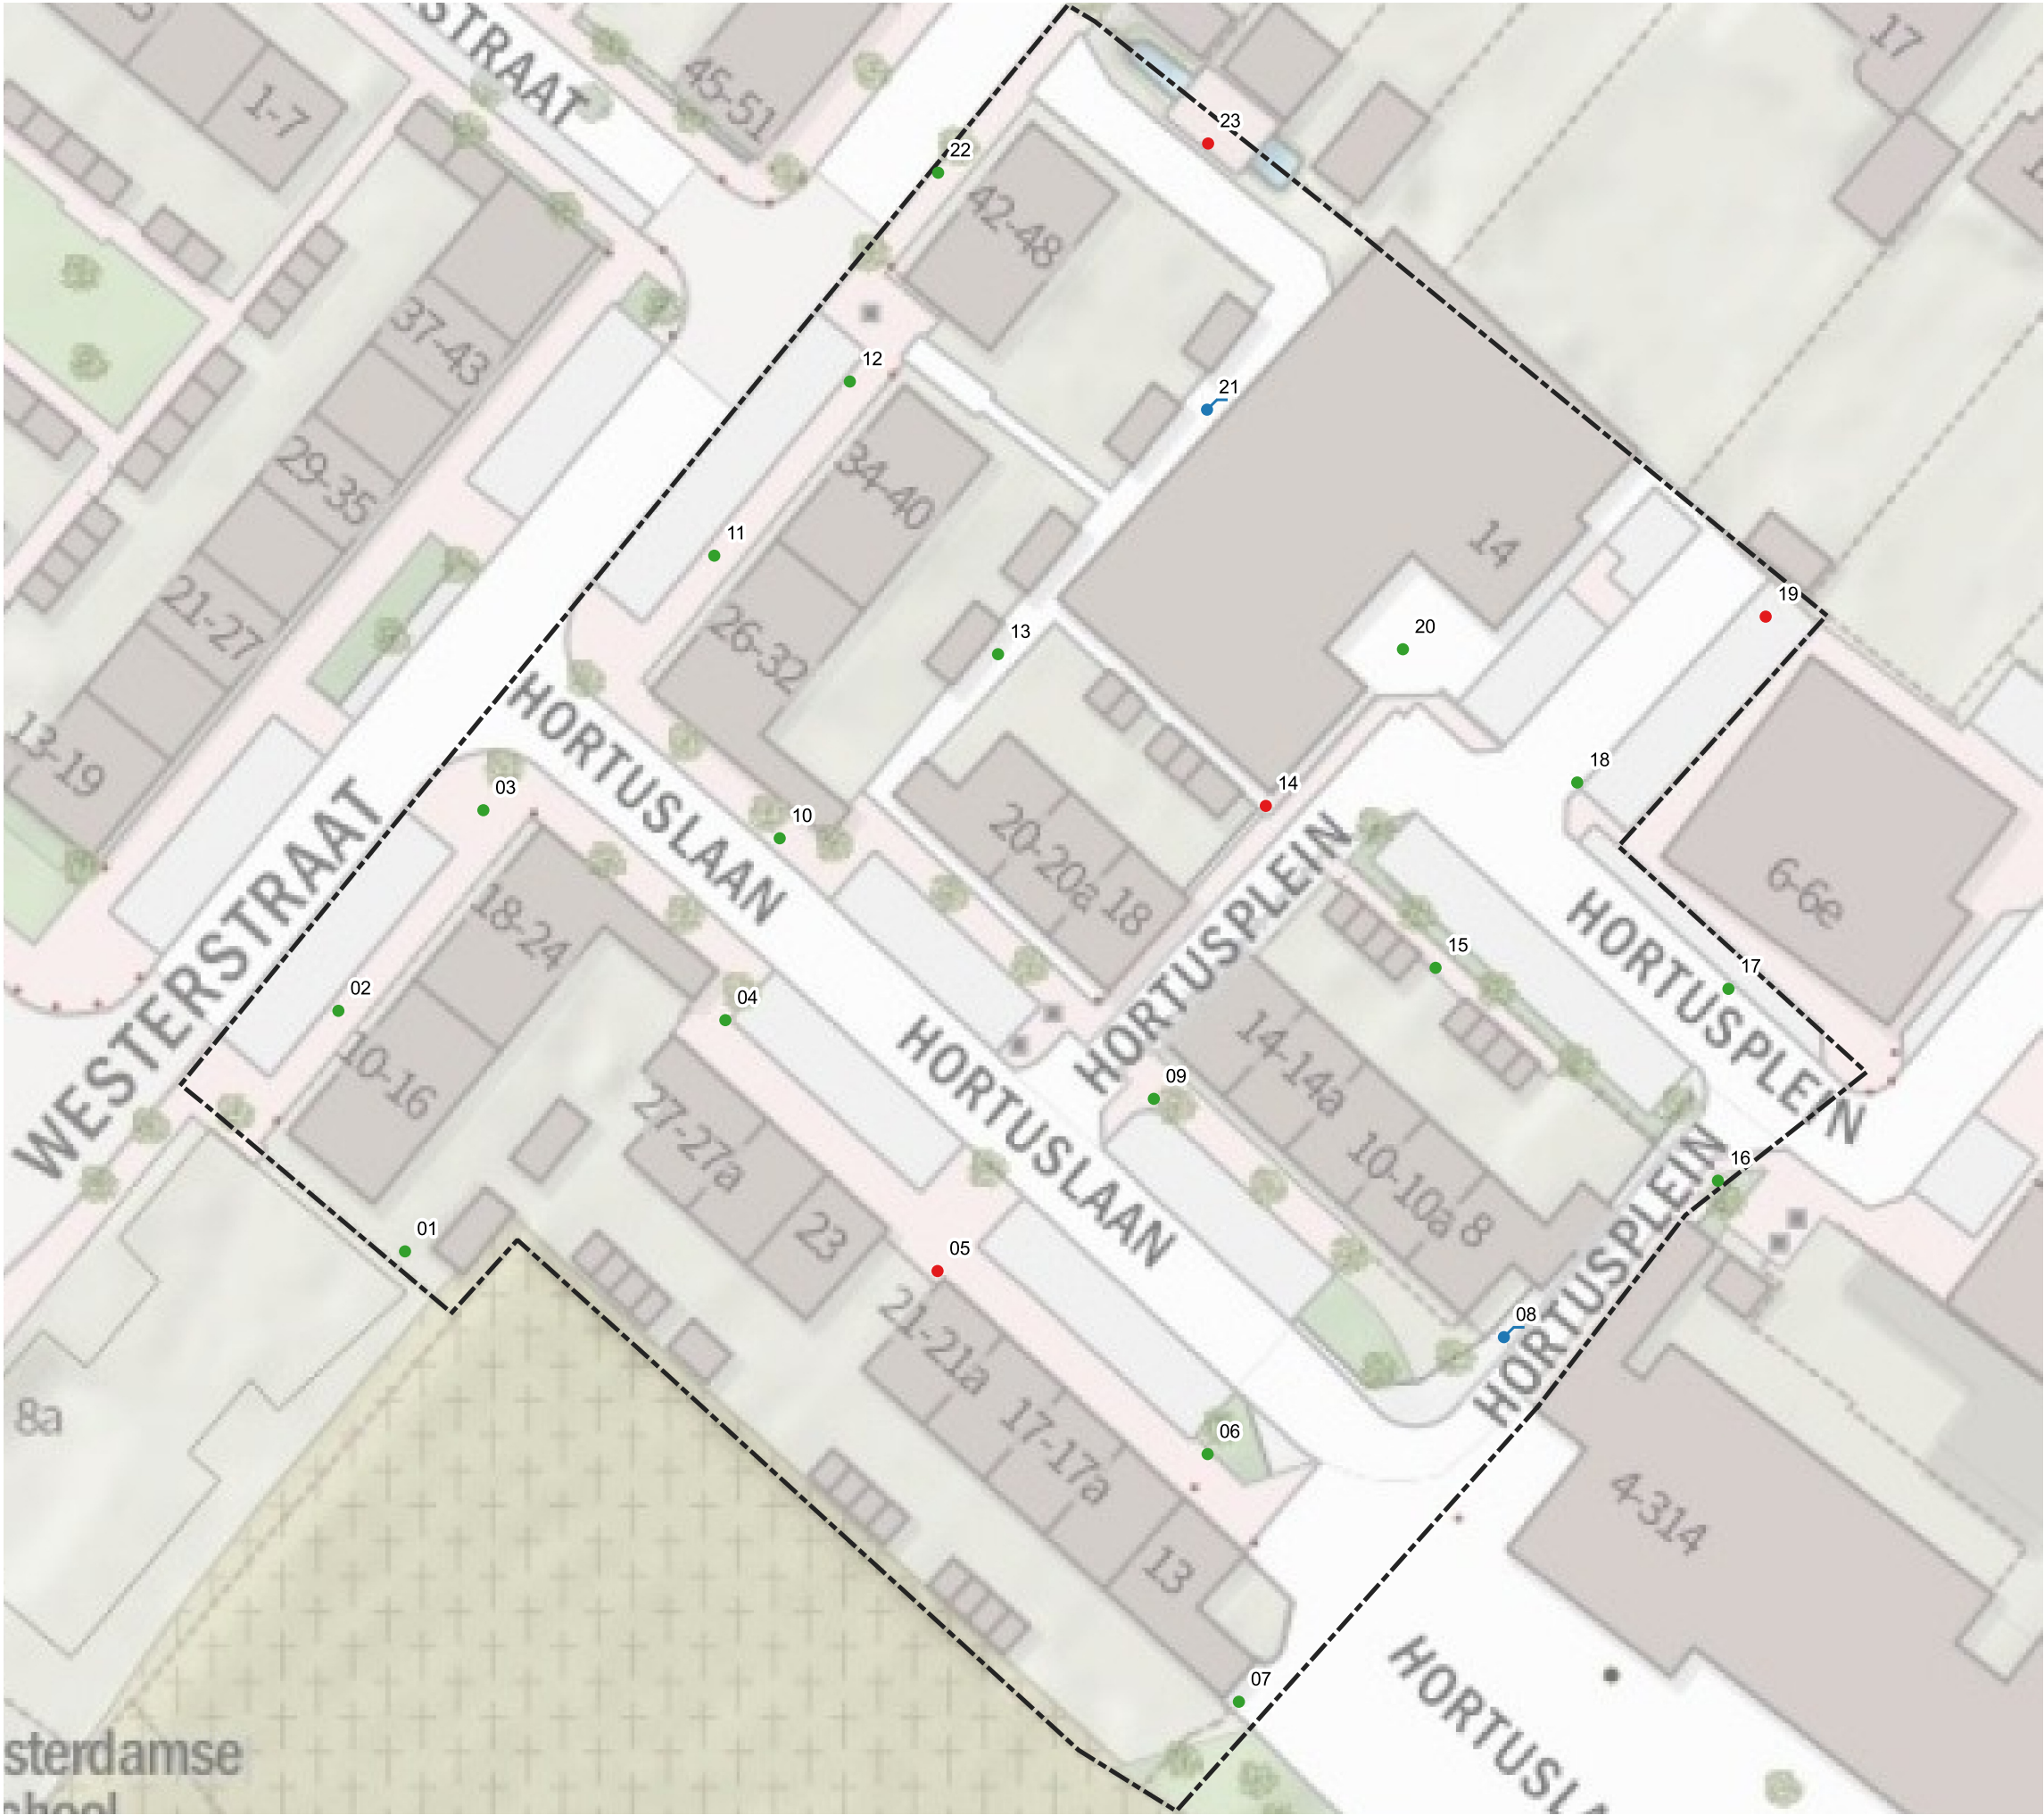
[Bijlage 1.2](#)
Situatietekening

Een samenvatting van de tijdens het veldonderzoek uitgevoerde werkzaamheden is opgenomen in de navolgende tabel. De posities van de genoemde meetpunten zijn weergegeven op DE situatietekening die in bijlage 1.2 is opgenomen.

Boorpunten

- Boring tot 1,0 à 1,3 m-mv
- Boring tot 2,0 m-mv
- Boring met peilbuis
