## Dordtsestraatweg 755 te Rotterdam

Milieuhygiënisch vooronderzoek  
Verkennd milieukundig bodemonderzoek

Kenmerk : A1379-06/PBE/rap1  
Datum : 14 december 2022

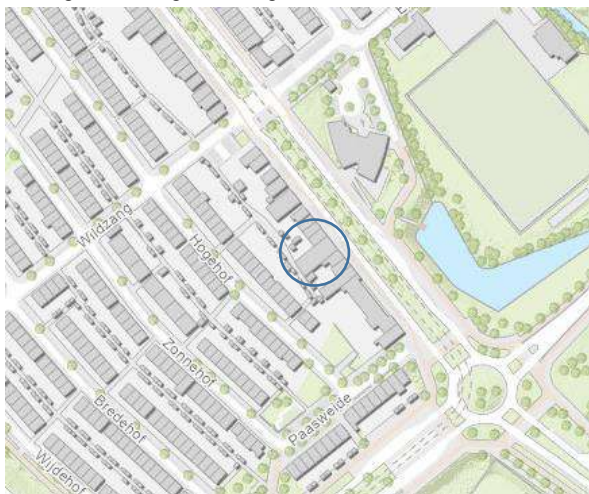
| Onderzoeksvraag | | | |
|---|---|---|---|
| | | <div></div> <p>Afbeelding 2: Onderzoekslocatie en belendingen<br/>(bron: IDDS Projectenkaart)</p> | |

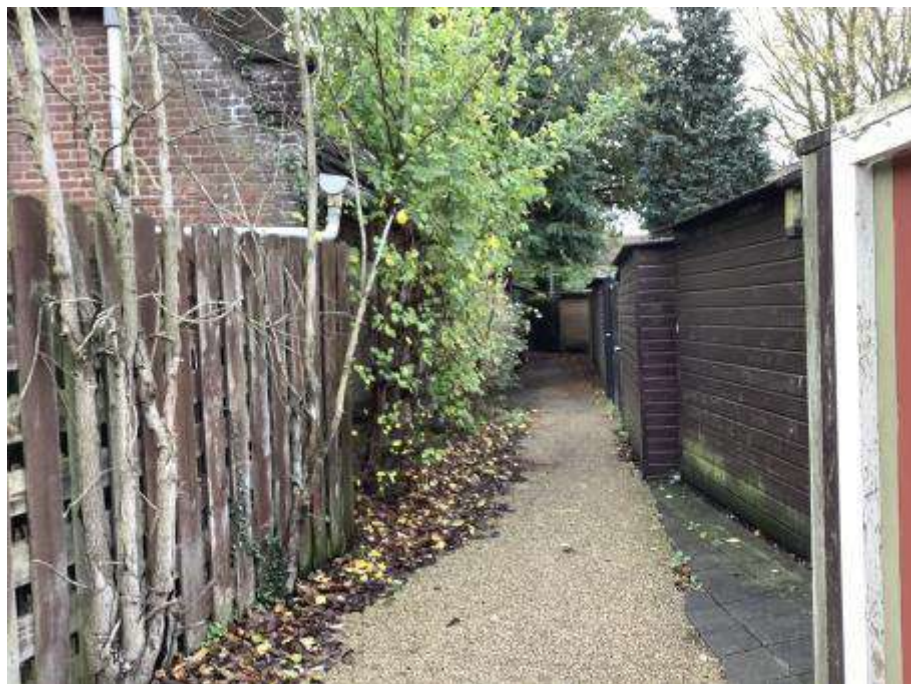
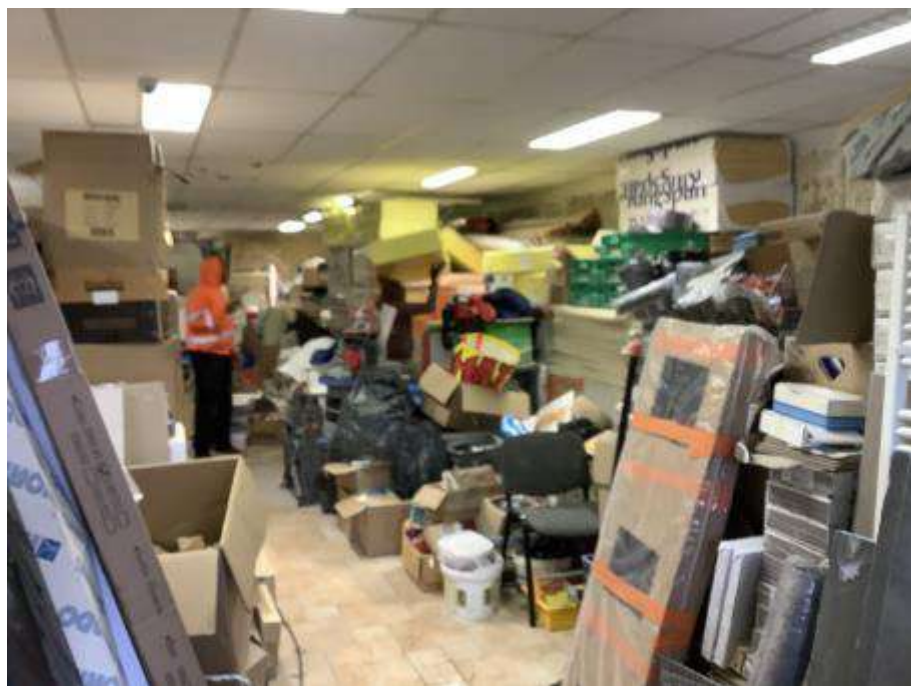
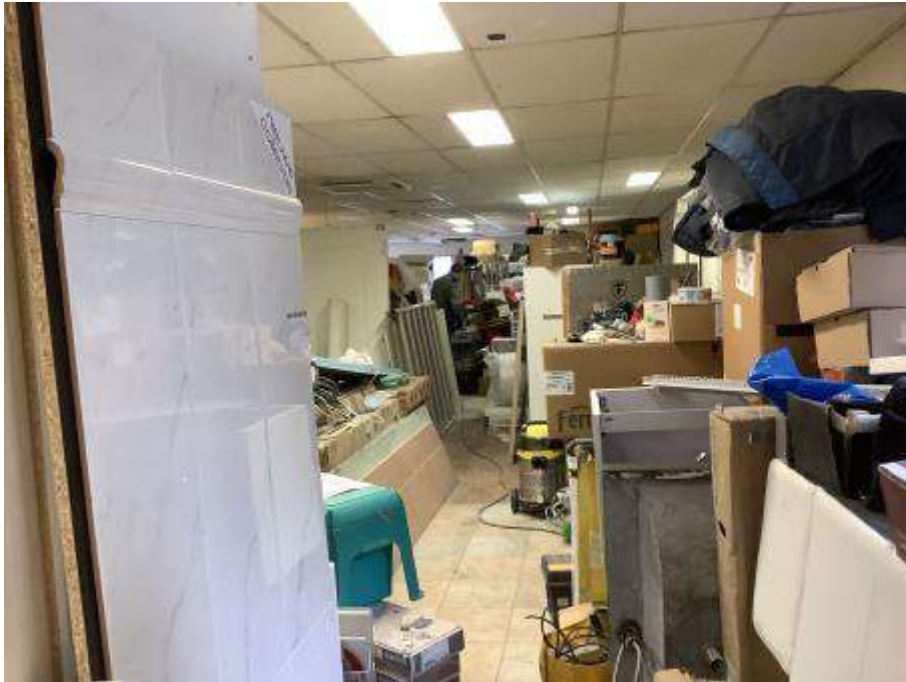
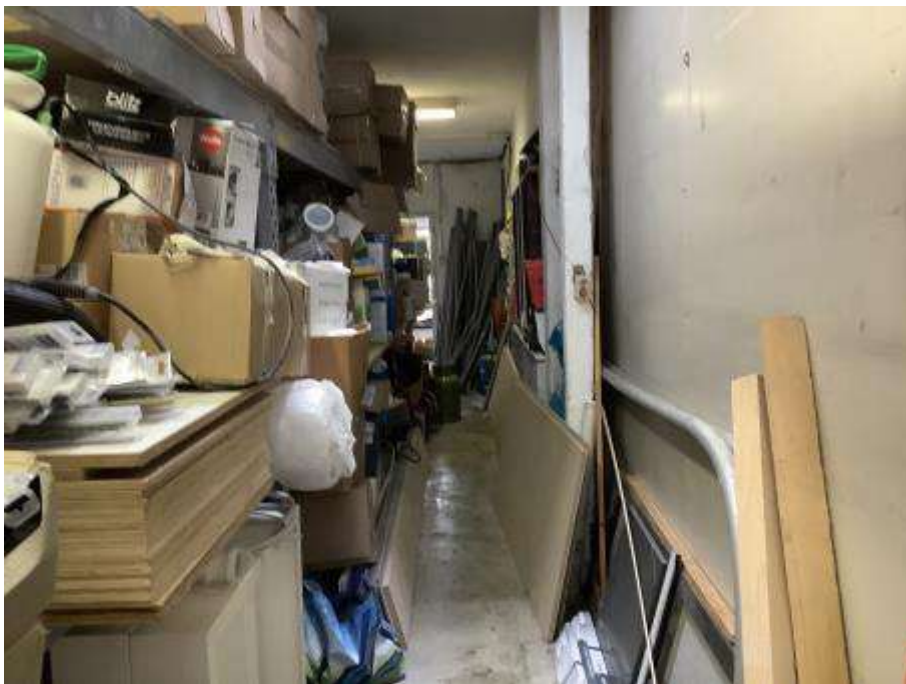
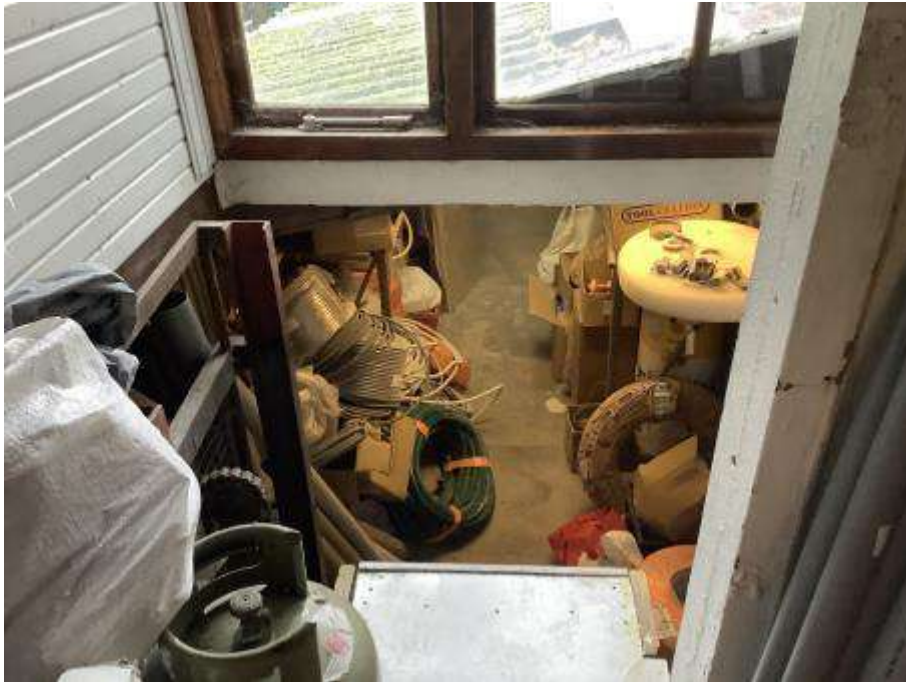
## Fotoreportage

De terreinverkenning is op 7 november 2022 uitgevoerd. Op basis van de terreinverkenning blijkt geen sprake te zijn van aanvullende bijzonderheden en hebben zich geen wijzigingen voorgedaan ten opzichte van de reeds verkregen gegevens. Er zijn visueel geen waarnemingen gedaan die kunnen duiden dat de ondergrondse tanks en het leidingwerk in de huidige situatie nog aanwezig zijn.
