## B 19 Kozijnstaat

**aanpassing Rijksmonument Kerklaan 12, Nederhemert-Zuid**

**ontwerp FAA architects,  
 Sint-Oedenrode,**

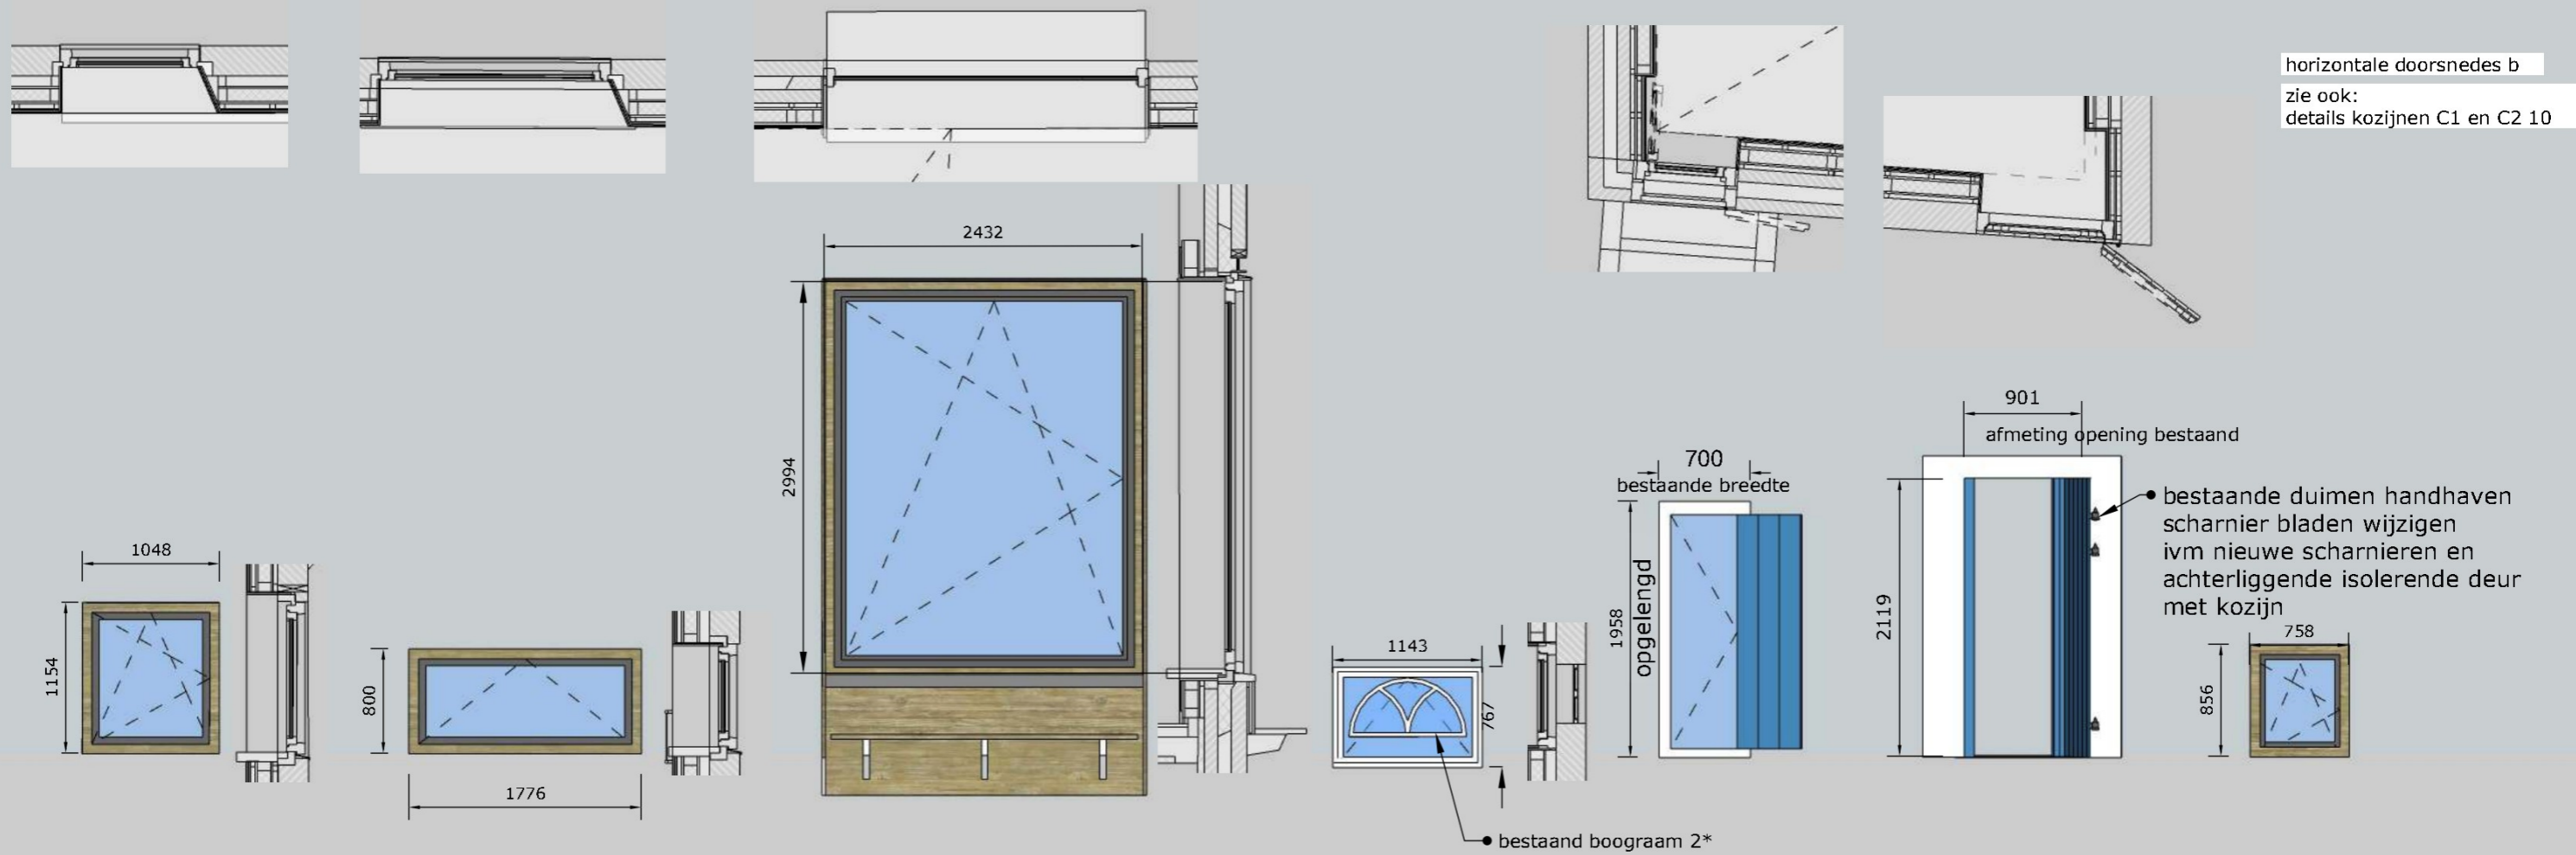
eikenhout gebeitst naturel  
 blank gelakt  
 raam  
 dekkend geschilderd Ral 7021  
 beglazing  
 HR++  
 aantal  
 4

eikenhout 90\*140 mm  
 blank gelakt  
 raam  
 dekkend geschilderd  
 beglazing  
 HR++  
 aantal  
 1

eikenhout  
 blank gelakt  
 raam  
 dekkend geschilderd  
 beglazing  
 HR++  
 aantal  
 1

achterzet kozijn  
 in houten voorzetwand

eikenhout  
 dekkend geschilderd  
 beglazing  
 HR++  
 aantal  
 2

verlengd  
 kozijn  
 bestaande breedte  
 houtsoort en zwaarte  
 als bestaand

achterzet kozijn  
 draaikiep systeem  
 in houten  
 voorzetwand

eikenhout  
 dekkend gelakt  
 beglazing  
 HR++  
 aantal  
 1

bestaand kozijn  
 repareren  
 deur

achterzet kozijn  
 in houten  
 voorzetwand

eikenhout  
 blank gelakt  
 beglazing  
 HR++  
 aantal  
 1

opening in westgevel  
 bestaand voorhuis

negge buitenzijde 20 mm  
 eikenhout  
 blank gelakt  
 raam  
 dekkend geschilderd  
 beglazing  
 HR++  
 aantal  
 1
