**B 34**  
**toegevoegd**  
**kelderraam**

**aanpassing Rijksmonument Kerklaan 12, Nederhemert-Zuid**

**ontwerp FAA architects,**  
**Sint-Oedenrode,**

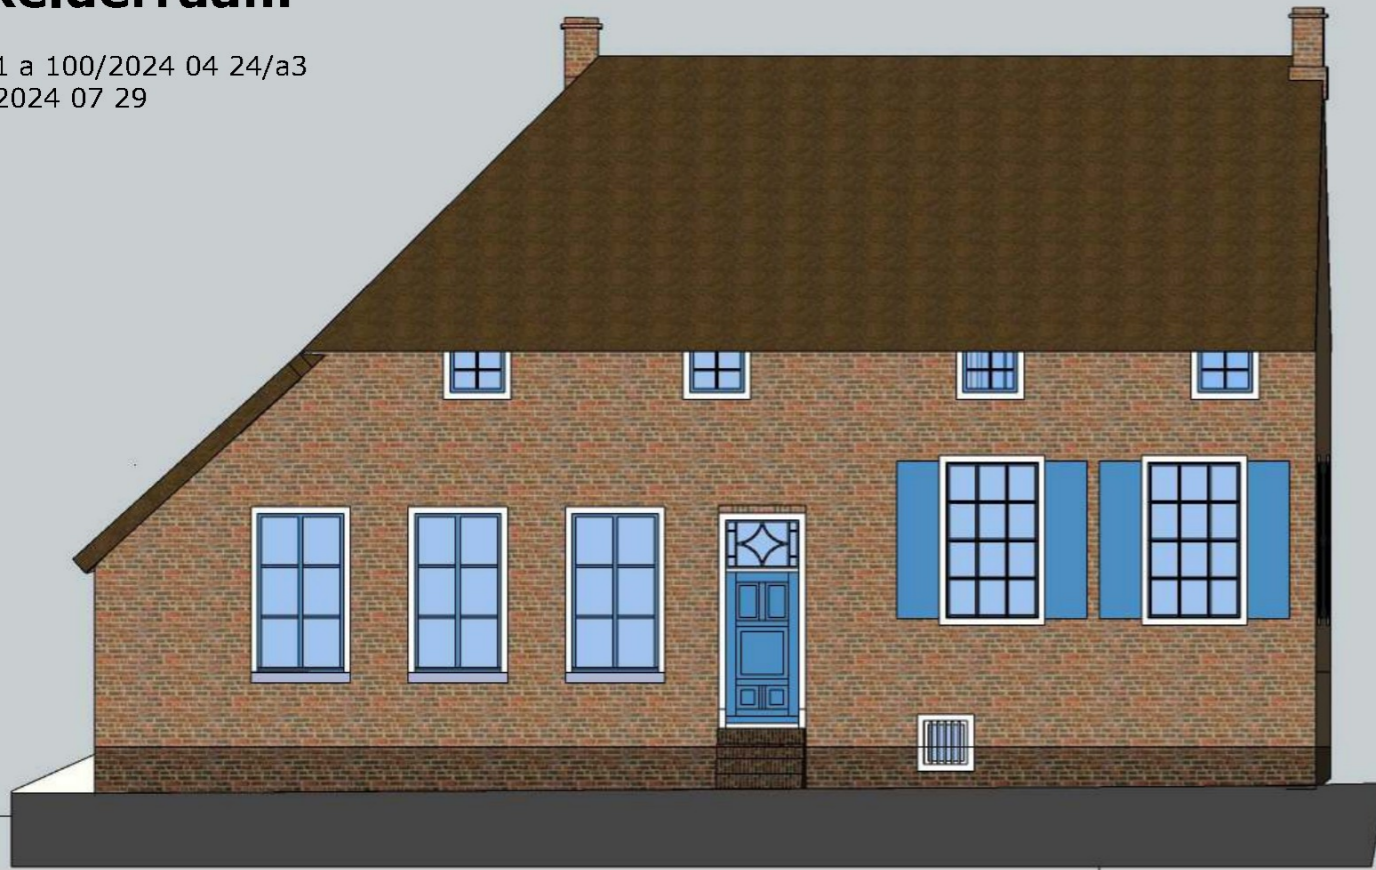
noordgevel bestaand

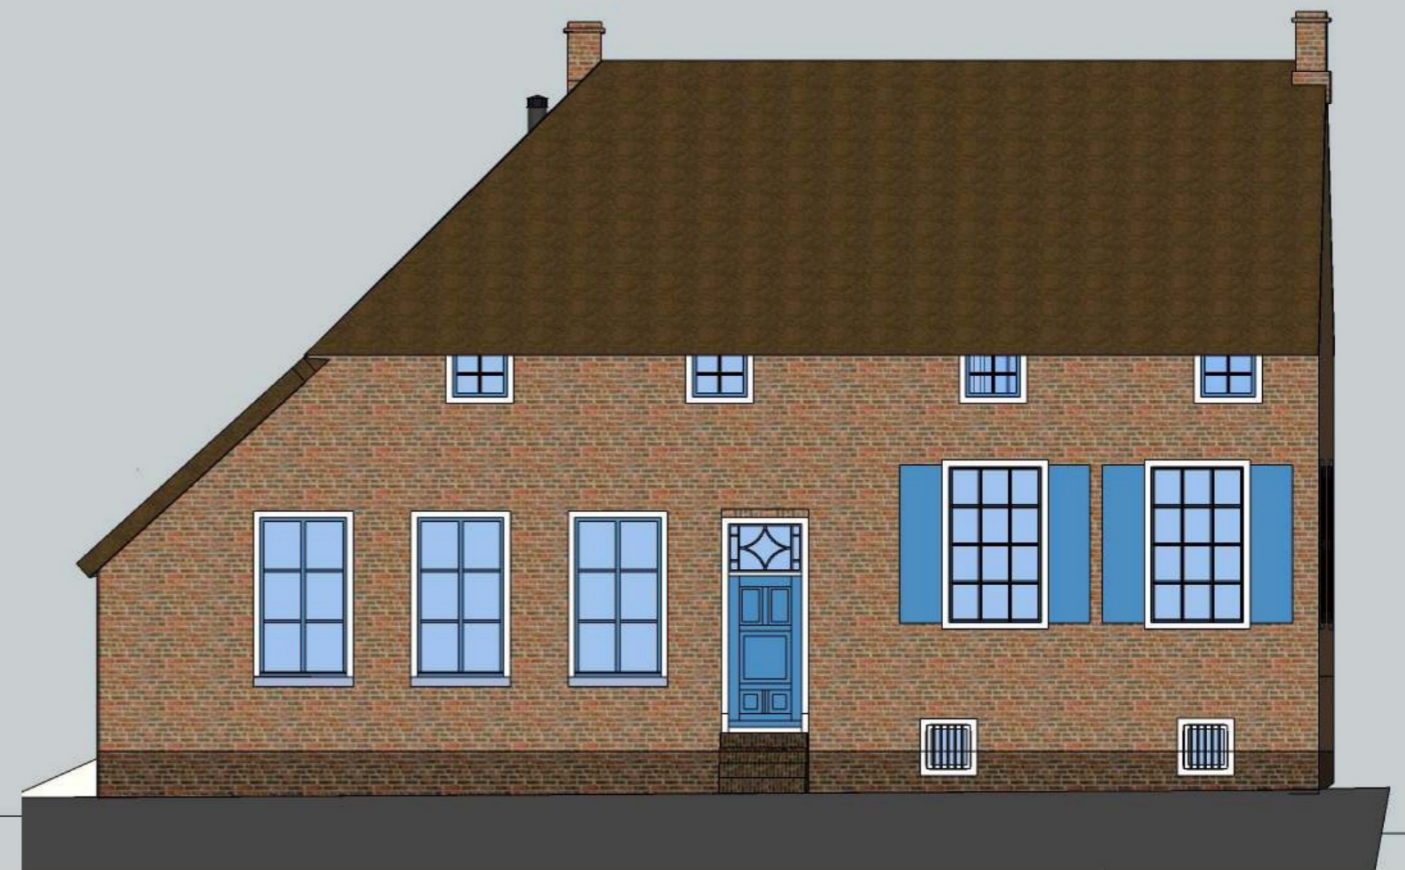
noordgevel nieuw met toegevoegd kelderraam ( oorspronkelijk ook een opening aanwezig geweest )

in verband met vochtproblemen in de huidige gewelfde gemetselde kelder wordt een identiek raam als het bestaande voorgesteld met draairaam zoals ook het bestaande kelderraam. zelfde houtsoort zwaarte en detaillering het is recht tegenover het raam in de noordgevel zodat er een verbeterde spuumogelijkheid ontstaat. Zichtbaar is op de twee rechtse foto's is dat de rechter onderhoek van het voorgebouw enigzins verzakt is.

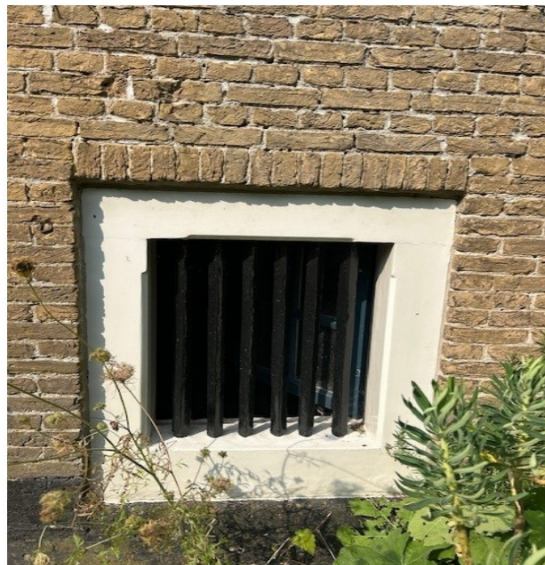
bestaand raam

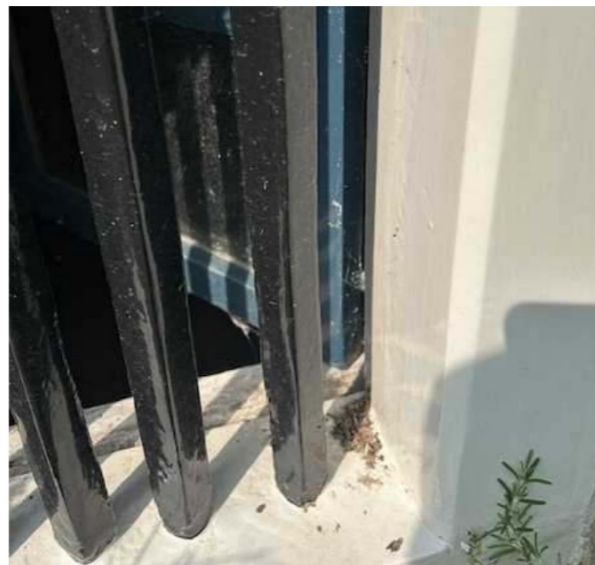
bestaand raam detail

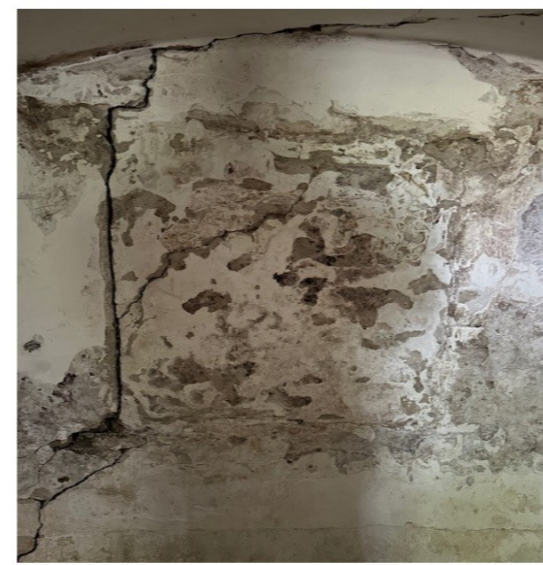
binnenzijde kelder tpv nieuw raam

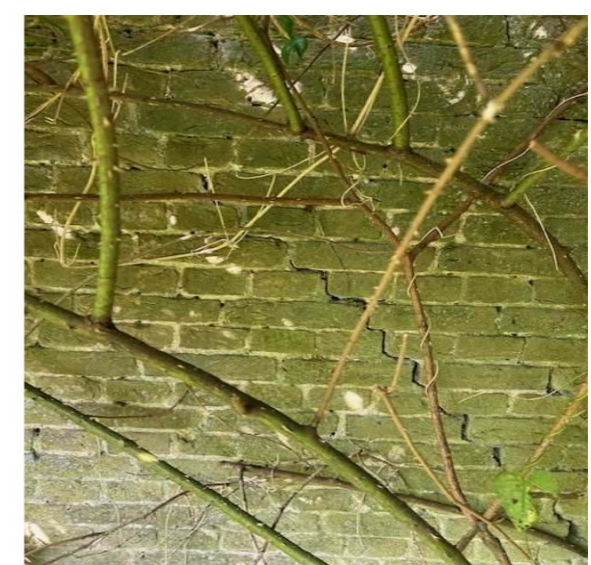
buitengevel kelder tpv nieuw raam
