### Quickscan Flora en Fauna

Datum:	6-8-2024
Opdrachtgever:	Provincie Gelderland
Contactpersoon:	Dhr J Havekes
Objectnummer:	IWVN346 0640
Boomnummer	0640
Plaats:	
Wegnummer	N346
Hectometer	8,309
Inspecteur:	T. van de Hoef

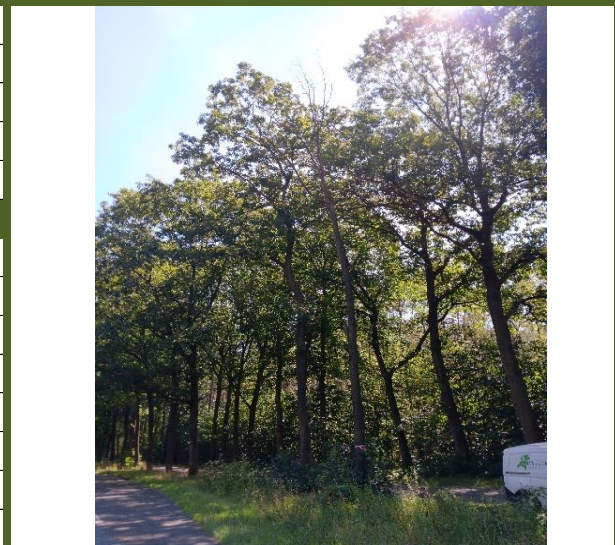
#### Overzichtsfoto boom

Boomsoort Wetenschappelijk:	Quercus rubra
Boomsoort Nederlands:	Amerikaanse eik
Stamdiameter dbh (cm):	37
Boomhoogte (m):	17 m
Takvrije stamlengte (m):	11 m
Kroondiameter (m):	4 m

Conditie:	Dood
Kwaliteit:	Dood
Standplaats:	Ruwe berm
Gevaarstelling:	Verhoogd
Toekomstverwachting:
