activiteitenplan

Staatsliedenbuurt

Lunteren

Opdrachtgever	Woonstede Postbus 191 6710 BD Ede
Rapportnummer	16353.002
Versienummer	D2
Status	Definitief
Datum	8 december 2023
Opsteller ¹	████████████████████
Kwaliteitscontrole	████████████████████

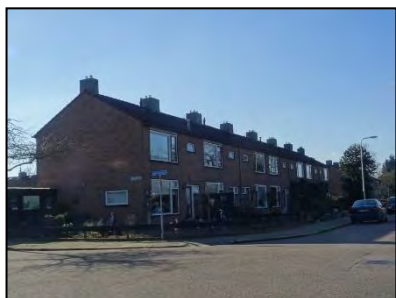
Figuur 2.3 Type huizen Troestraat.

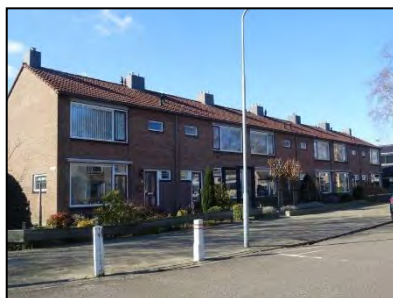
Figuur 2.4 Type huizen Vaarkamper Engweg.

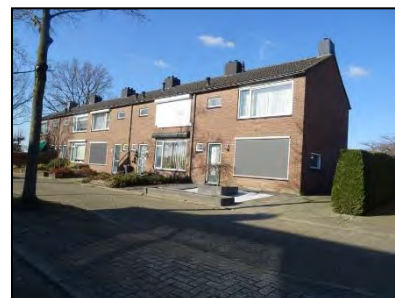
Figuur 2.5 Type huizen Berkhofweg.

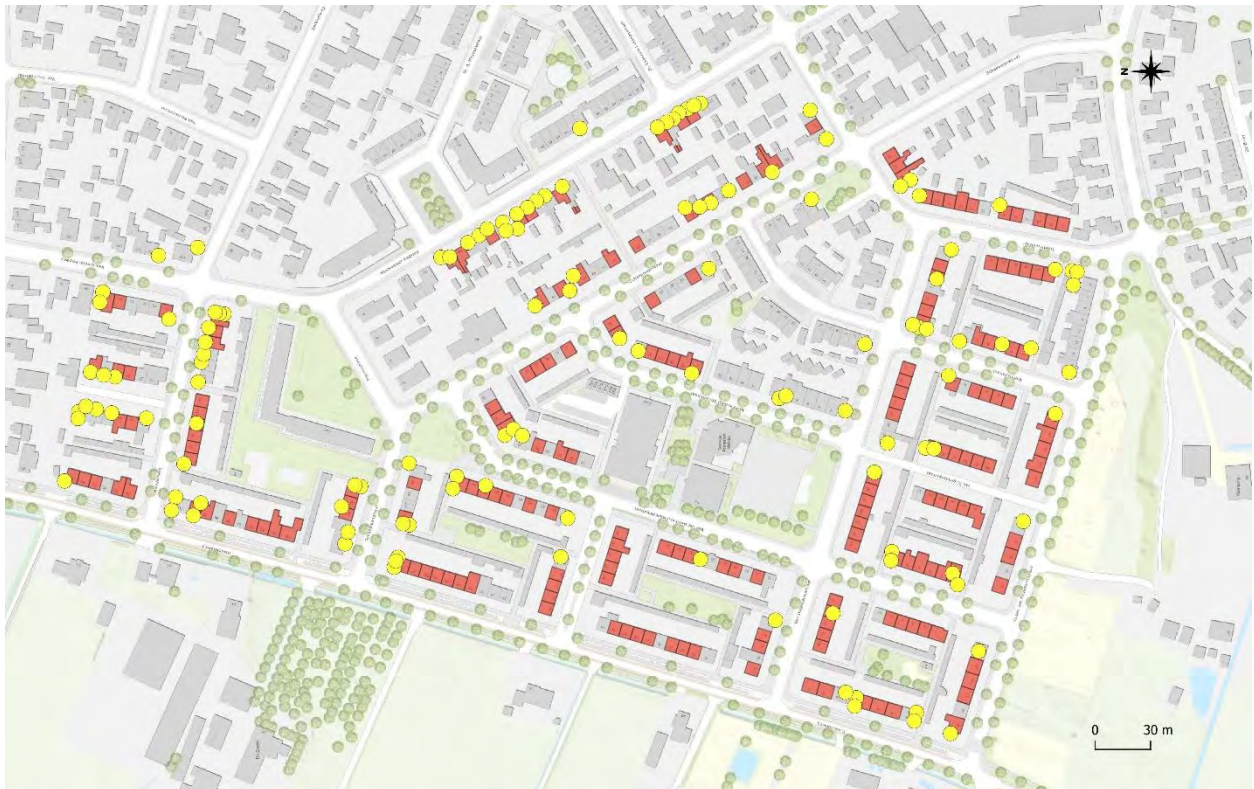
Figuur 3.1 Verspreiding van de huismus op basis van inventarisatie in het seizoen 2023.

In het voorjaar van 2023 zijn er twee onderzoeken verricht naar de huismus met als doel te onderzoeken wat de functie van de planlocatie is voor deze soort. Er zijn op de planlocatie in totaal 72 nesten van de huismus aangetroffen. De nestplaatsen bevonden zich onder de eerste rij dakpannen of onder de kantpannen van de hoekwoningen. Van alle huismusnesten bevonden er zich 28 huismusnesten onder de dakpannen en 44 huismusnesten onder de kantpannen. In de directe nabijheid van de projectwoningen zijn nog eens 56 nesten van huismussen aanwezig. De aangetroffen huismussen op de onderzoekslocatie maken deel uit van een grote lokale populatie. In figuur 3.1 zijn al de waargenomen nestplaatsen van de huismus op kaart weergegeven. In figuur 3.2 zijn de waargenomen huismusnesten onder de kantpannen op kaart weergegeven.

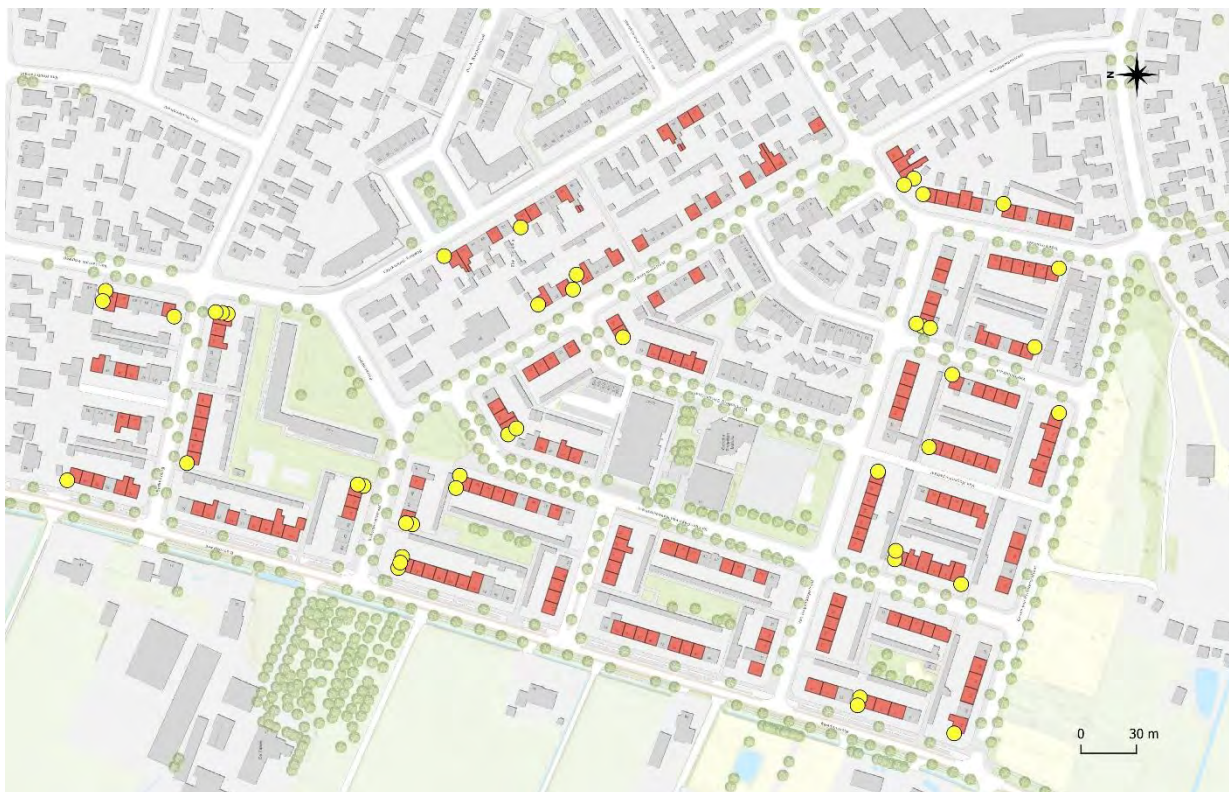
Figuur 3.2 Verspreiding van de huismusnesten gelegen in de hoekwoningen op basis van inventarisatie in het seizoen 2023.

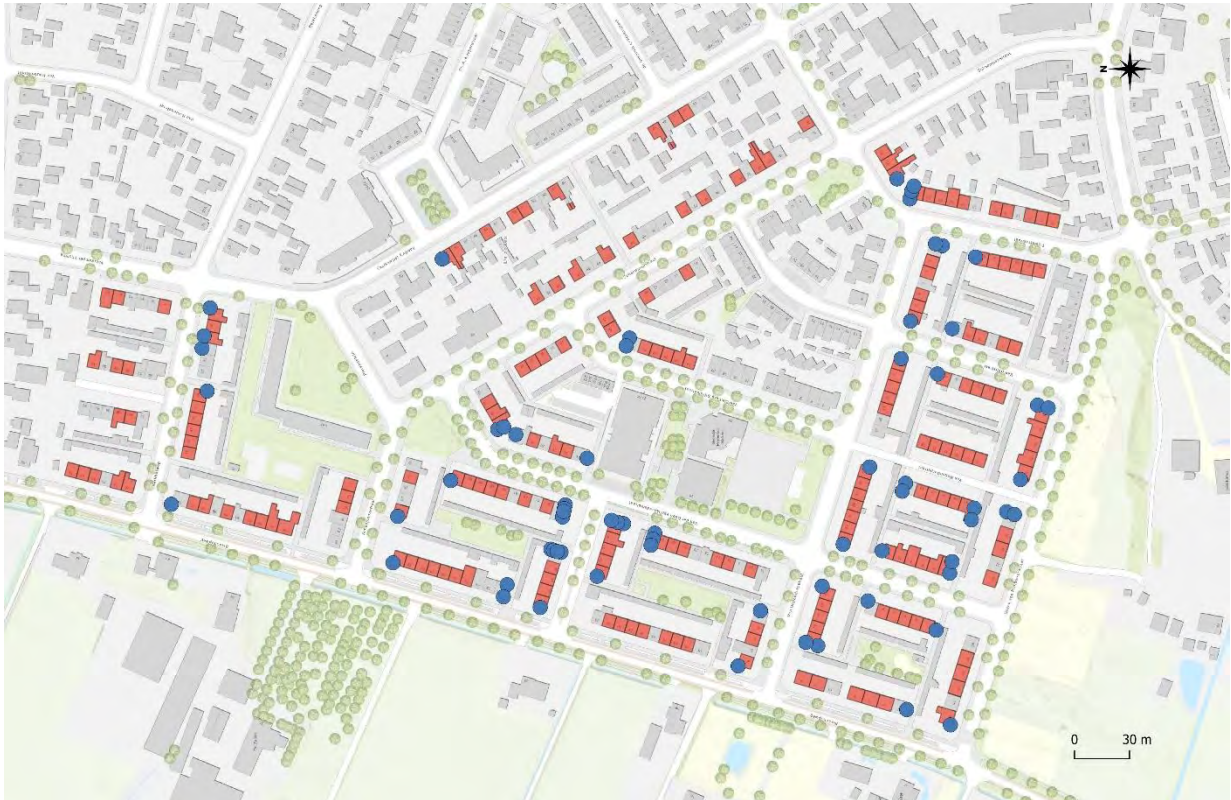
Figuur 3.3. Verspreiding van de gierzwaluw op basis van inventarisatie in het seizoen 2023.

In de zomer van 2023 zijn er drie onderzoeken verricht naar de gierzwaluw met als doel te onderzoeken wat de functie van de planlocatie is voor deze soort. In de woningen op de planlocatie zijn 40 nesten van gierzwaluwen aangetroffen. De nesten bevonden zich bij de gevelpannen of achter de dakgoot. Direct buiten de planlocatie zijn nog 28 nesten van gierzwaluwen waargenomen. In figuur 3.3 is de verspreiding van de gierzwaluwen op en direct buiten de onderzoekslocatie weergegeven.

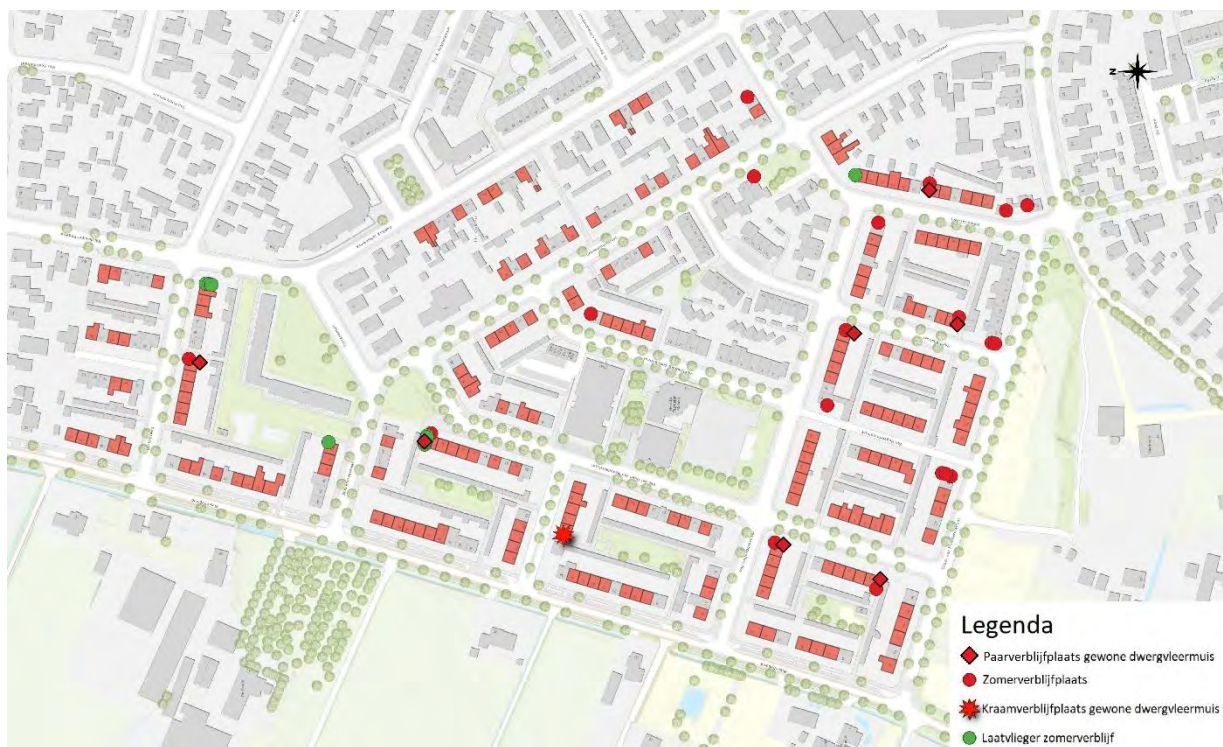
Figuur 3.4. Verspreiding van de vleermuizen op basis van inventarisatie in het parseizoen van 2022 en het zomer- en kraamseizoen van 2023.

Tijdens het paaronderzoek zijn er 7 baltende gewone dwergvleermuizen waargenomen op de onderzoekslocatie die een directe binding toonde met de bebouwing van de planlocatie. Dit indiceert dat er een paarverblijfplaats in deze bebouwing aanwezig is. De 7 gewone dwergvleermuizen zijn te koppelen met het nabij liggende zomerverblijfplaatsen. In figuur 3.4 is de verspreiding van de vleermuizen op en direct buiten de onderzoekslocatie weergegeven.

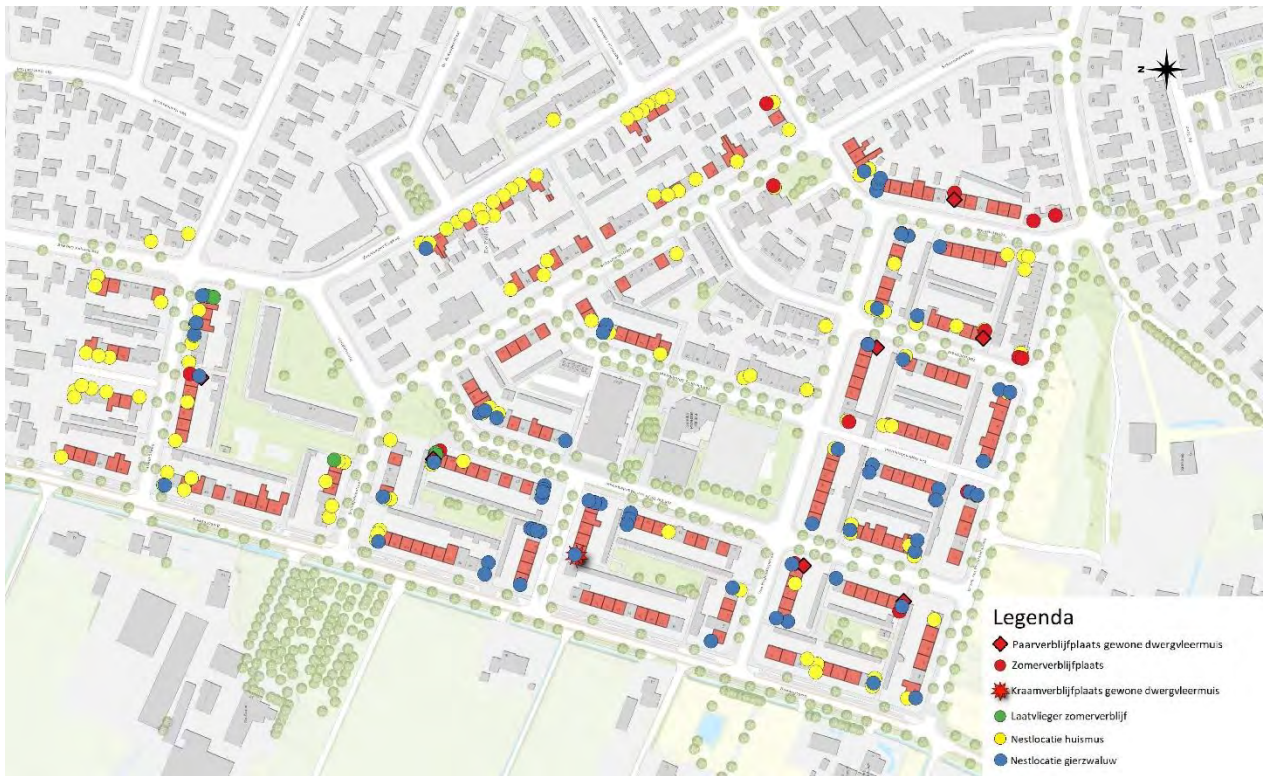
Figuur 3.5. Verspreiding van alle onderzochte soorten op basis van inventarisatie in het seizoen 2022/2023.

In figuur 3.5 zijn de resultaten van het onderzoek samengevat weergegeven. De verblijfplaatsen zijn relatief verspreid aangetroffen waardoor er geen locaties zijn uit te sluiten van een ontheffing.

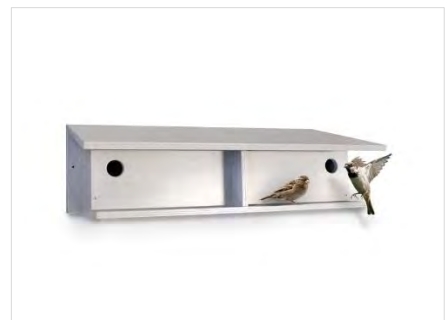
Figuur 6.1 Tijdelijke huismuskast (HMT2) van Unitura.

Voor de huismus worden voor elke nestplaats in het plangebied 2 tijdelijke kasten binnen 200 meter van het plangebied geplaatst. Omdat er 44 nesten van huismussen in het plangebied aanwezig zijn, worden daarom 44 tijdelijke tweedelige nestkasten opgehangen. De kasten zijn van het type HMT2 van Unitura of vergelijkbaar (figuur 6.1). De kasten worden aan woningen in de directe omgeving geplaatst, minimaal 3 maanden voorafgaand aan de renovatie. In figuur 6.5 is een voorstel van de locaties van de tijdelijke kasten weergegeven. De exacte locaties van de te plaatsen kasten en foto's van de ophanglocaties zullen in het logboek worden verwerkt en later worden opgestuurd naar de provincie Gelderland.

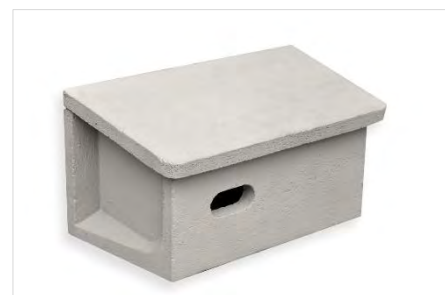
Figuur 6.2 Tijdelijke gierzwaluwkast (GZT2) van Unitura.

De werkzaamheden vinden buiten het broedseizoen plaats maar om geen risico te nemen ten aanzien van de planning, worden 40 kasten van het type GZTH1 van Unitura (figuur 6.2) opgehangen binnen 200 meter van het plangebied. De kasten zullen niet meer verwijderd worden. De kasten worden minimaal 3 maanden voorafgaand aan de renovatiewerkzaamheden geplaatst. In figuur 6.5 zijn locaties van de tijdelijke kasten weergegeven. De exacte locaties van de ophanglocaties moeten nog worden afgestemd met de initiatiefnemer. Daarom worden de exacte locaties van de te plaatsen kasten en foto's van de ophanglocaties in het logboek verwerkt en later opgestuurd naar de provincie Gelderland.

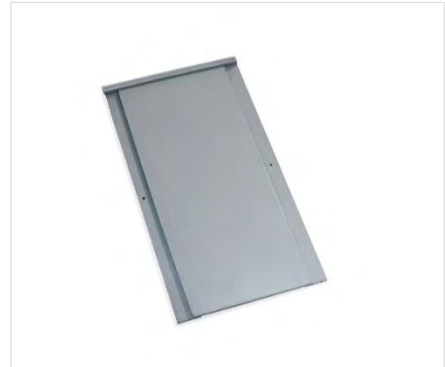
Figuur 6.3 Vleermuiskast VMT1 van Unitura

Voor het aanbieden van tijdelijke alternatieven, zullen minimaal drie maanden voor de werkzaamheden, vier tijdelijke vleermuiskasten voor elke aangetroffen verblijfplaats worden opgehangen, binnen 200 meter van de huidige verblijfplaatsen. Omdat er in het plangebied 7 zomer-/paarverblijfplaatsen van de gewone dwergvleermuis aanwezig zijn, worden daarom in totaal 28 tijdelijke vleermuiskasten geplaatst. Foto's van de geplaatste kasten worden in het logboek worden verwerkt en later worden opgestuurd naar de provincie Gelderland. De vleermuiskasten zijn van het type VMT1, van Unitura (figuur 6.3) of vergelijkbaar.

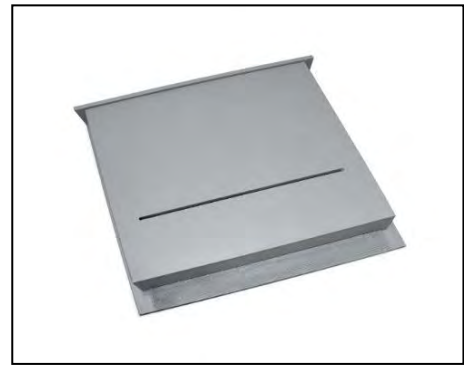
Figuur 6.4 Kraamkast VMT3a van Unitura.

Voor de kraamverblijfplaats worden vier extra kraamverblijfplaatsen binnen 100 meter van de huidige verblijfplaats gerealiseerd ondanks dat de werkzaamheden volledig buiten het kraamseizoen van de gewone dwergvleermuis plaatsvinden. Als tijdelijke alternatief wordt gekozen voor een kraamkast van Unitura van het type VMT3a of vergelijkbaar (figuur 6.4). De exacte locaties van de ophanglocaties moeten nog worden afgestemd de initiatiefnemer. Daarom zullen de exacte locaties van de te plaatsen kasten en foto's van de ophanglocaties in het logboek worden verwerkt en later worden opgestuurd naar de provincie Gelderland.

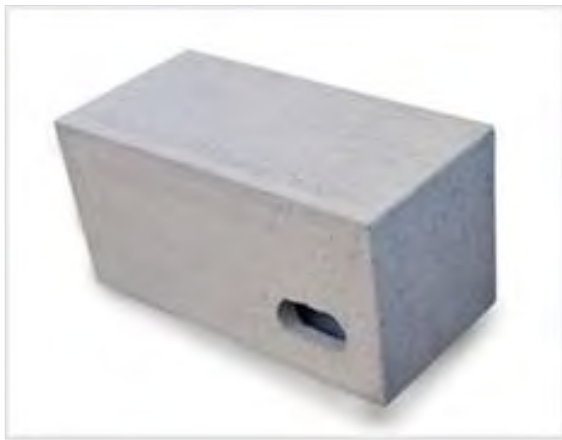
Figuur 6.6 Inmetstelsteen type GZP2 van Unitura.

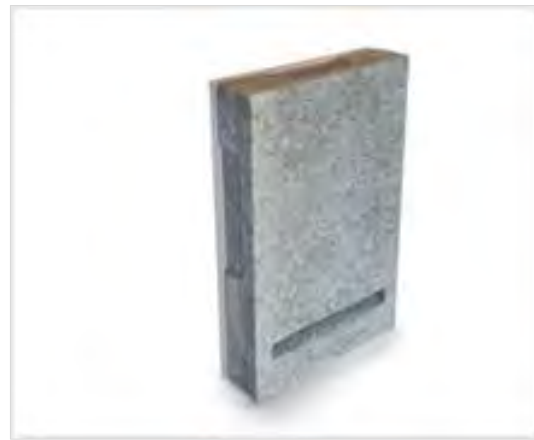
Figuur 6.7 Inbouwkast van het type VMPM1, van Unitura.

De te renoveren woningen op de planlocatie worden permanent geschikt gemaakt als zomer- en paarverblijfplaats voor de gewone dwergvleermuis door het inbouwen van 28 vleermuiskasten. De kasten die hiervoor toegepast worden zijn van het type VMPM1 van Unitura, of vergelijkbaar (figuur 6.7). De exacte locaties van de inbouwkasten moeten nog worden afgestemd met de initiatiefnemer. Het inbouwen van de kasten zal onder ecologische begeleiding van een ter zake kundige plaatsvinden. In figuur 6.7 is aangegeven waar de inbouwkasten in de muur gemetseld worden. De foto's van de inbouwkasten zullen in het logboek worden vermeld en later aan de provincie Gelderland worden verstrekt onder vermelding van het zaaknummer.

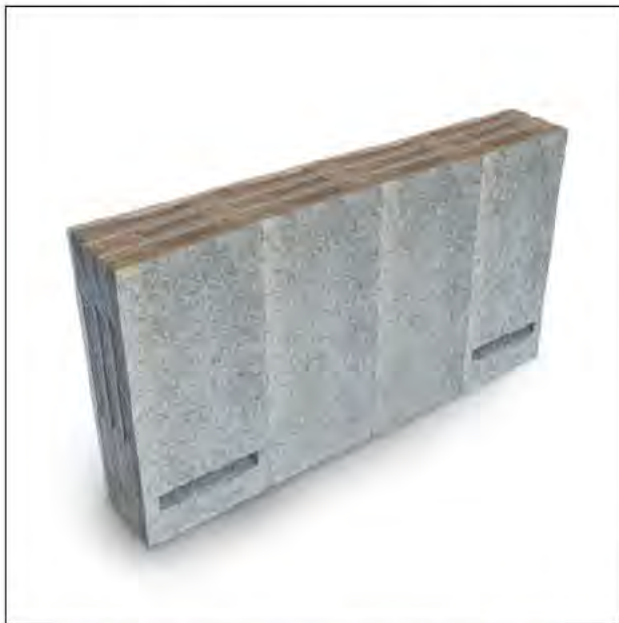
Figuur 6.8 Kraamkast van het type VMPMK1 van Unitura.

De te renoveren woningen worden permanent geschikt gemaakt als kraamverblijfplaats voor de gewone dwergvleermuis. Hiervoor worden 4 grote kraamkasten in de kopgevels van 4 woningen ingemetseld. De kraamkasten die hiervoor toegepast worden zijn van het type VMPMK1, zie figuur 6.11. Deze kast bestaat uit meerdere lagen en compartimenten en heeft een hoge bufferwaarde. Het inbouwen van de kasten zal onder ecologische begeleiding van een ter zake kundige plaatsvinden. In figuur 6.13 t/m 6.15 is aangegeven waar de inbouwkasten in de muur gemetseld worden. Daarnaast wordt als extra maatregelen de bovenkant van de spouwmuur onder de kantpannen beschikbaar gehouden voor vleermuizen als zomer-, paar- en kraamverblijfplaats. Dit wordt gerealiseerd door voldoende ruimte bij de spouwmuur beschikbaar te houden voor vleermuizen.

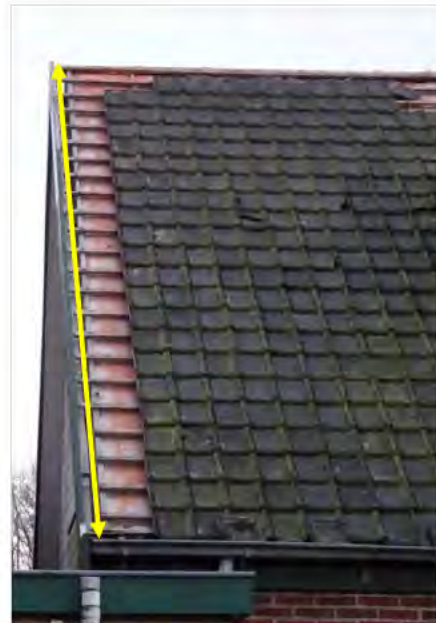
Figuur 6.9 Voorbeeld plaatsen van gootborstel in spouwmuur zodat het bovenste deel beschikbaar blijft na isolatie.

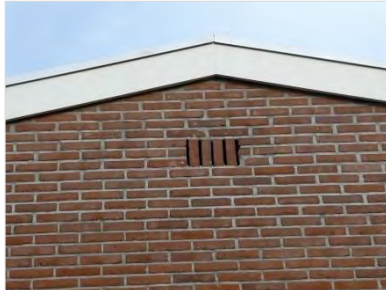
Figuur 7.1 Ventilatiegaten.

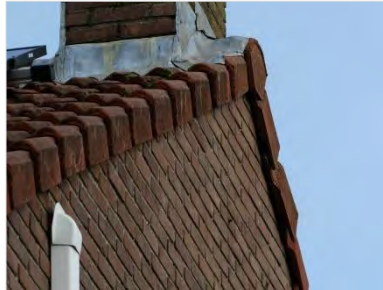
Figuur 7.2 Overhangende kantpannen met voldoende ruimte.

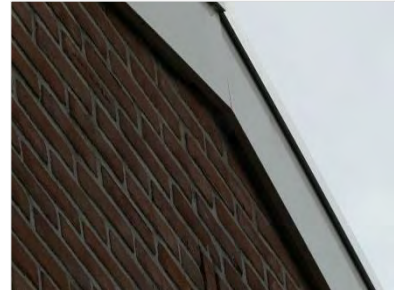
Figuur 7.3 Ruimte achter betimmering.

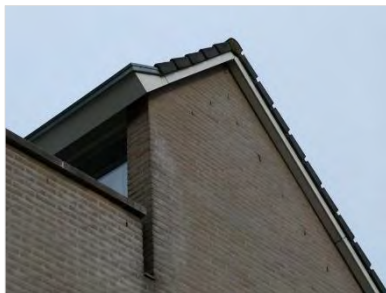
Figuur 7.4 Open stootvoegen en ruimte achter betimmering.
