Foto's en 3D schetsen

Huize 't Spyck

project	Monumentale Boerderij Huize 't Spyck	schaal	1:100	projectnummer	220101
adres	Ressensestraat 21 Ressen	formaat	A1	tekeningnummer	DO-001
opdrachtgever	Fam. Van Erp	datum	06-10-2023		
tekening	Plattegronden bestaand	wijziging			
fase	Bouwaanvraag	wijziging			
getekend	KG/WB	wijziging

Boom Effect Analyse

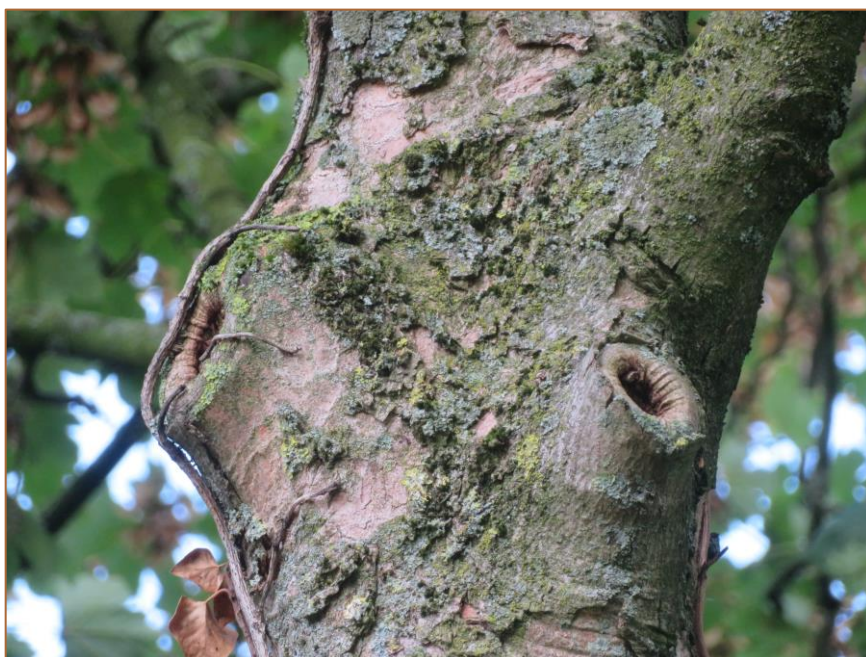
Dit zijn gebreken aan de boom die de kans op breuk verhogen. Dit zijn bijvoorbeeld plakoksels, slechte takaanhechtingen, rottingen en vorstscheuren. Bij alle drie de bomen is vastgesteld dat de wondovergroeiing niet optimaal verloopt, wat resulteert in inrotting op plaatsen waar in het verleden takken zijn afgebroken (zie foto 1). Dit resulteert nog niet in grootschalige inrottingen.

Foto 1: Twee kleine ondiepe inrottingsgaten in één van de stammen van de esdoorn. Foto's: R. Top.

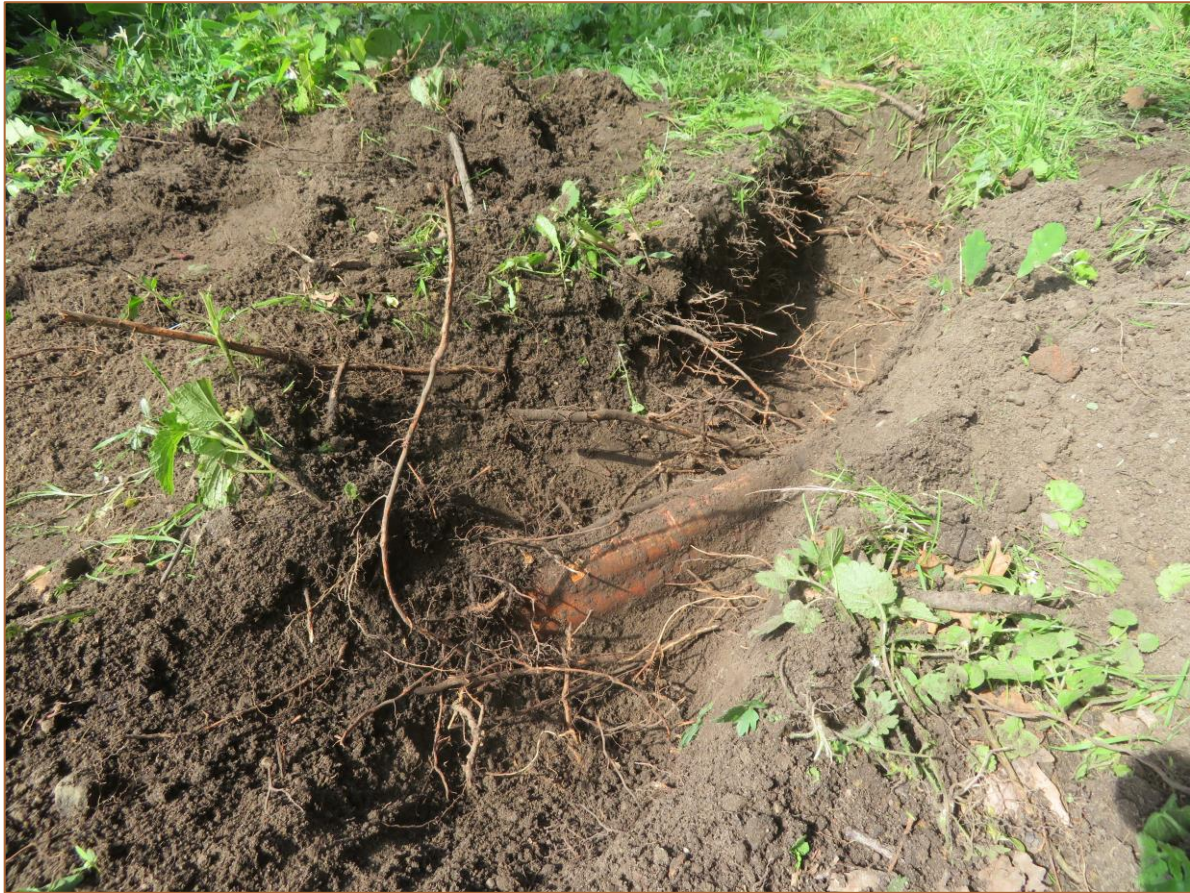
Bij de drie onderzochte bomen is geen sprake van wortelopdruk (van wortelopdruk is sprake wanneer bestrating of andere structuren omhoog gedrukt worden door oppervlakkige beworteling). Ondergronds onderzoek door het graven van proefsleuven heeft, voor zover mogelijk, plaatsgevonden bij alle drie de bomen. Hierbij is vastgesteld dat bij alle bomen sprake is van oppervlakkige beworteling (zie foto 4).

Foto 4: Proefsleuf op 2 meter westelijk van boom 2, waarbij te zien is dat direct onder het maaiveld zowel veel haarwortels als een wortel van ruim tien centimeter doorsnee aanwezig is. Foto: R. Top.

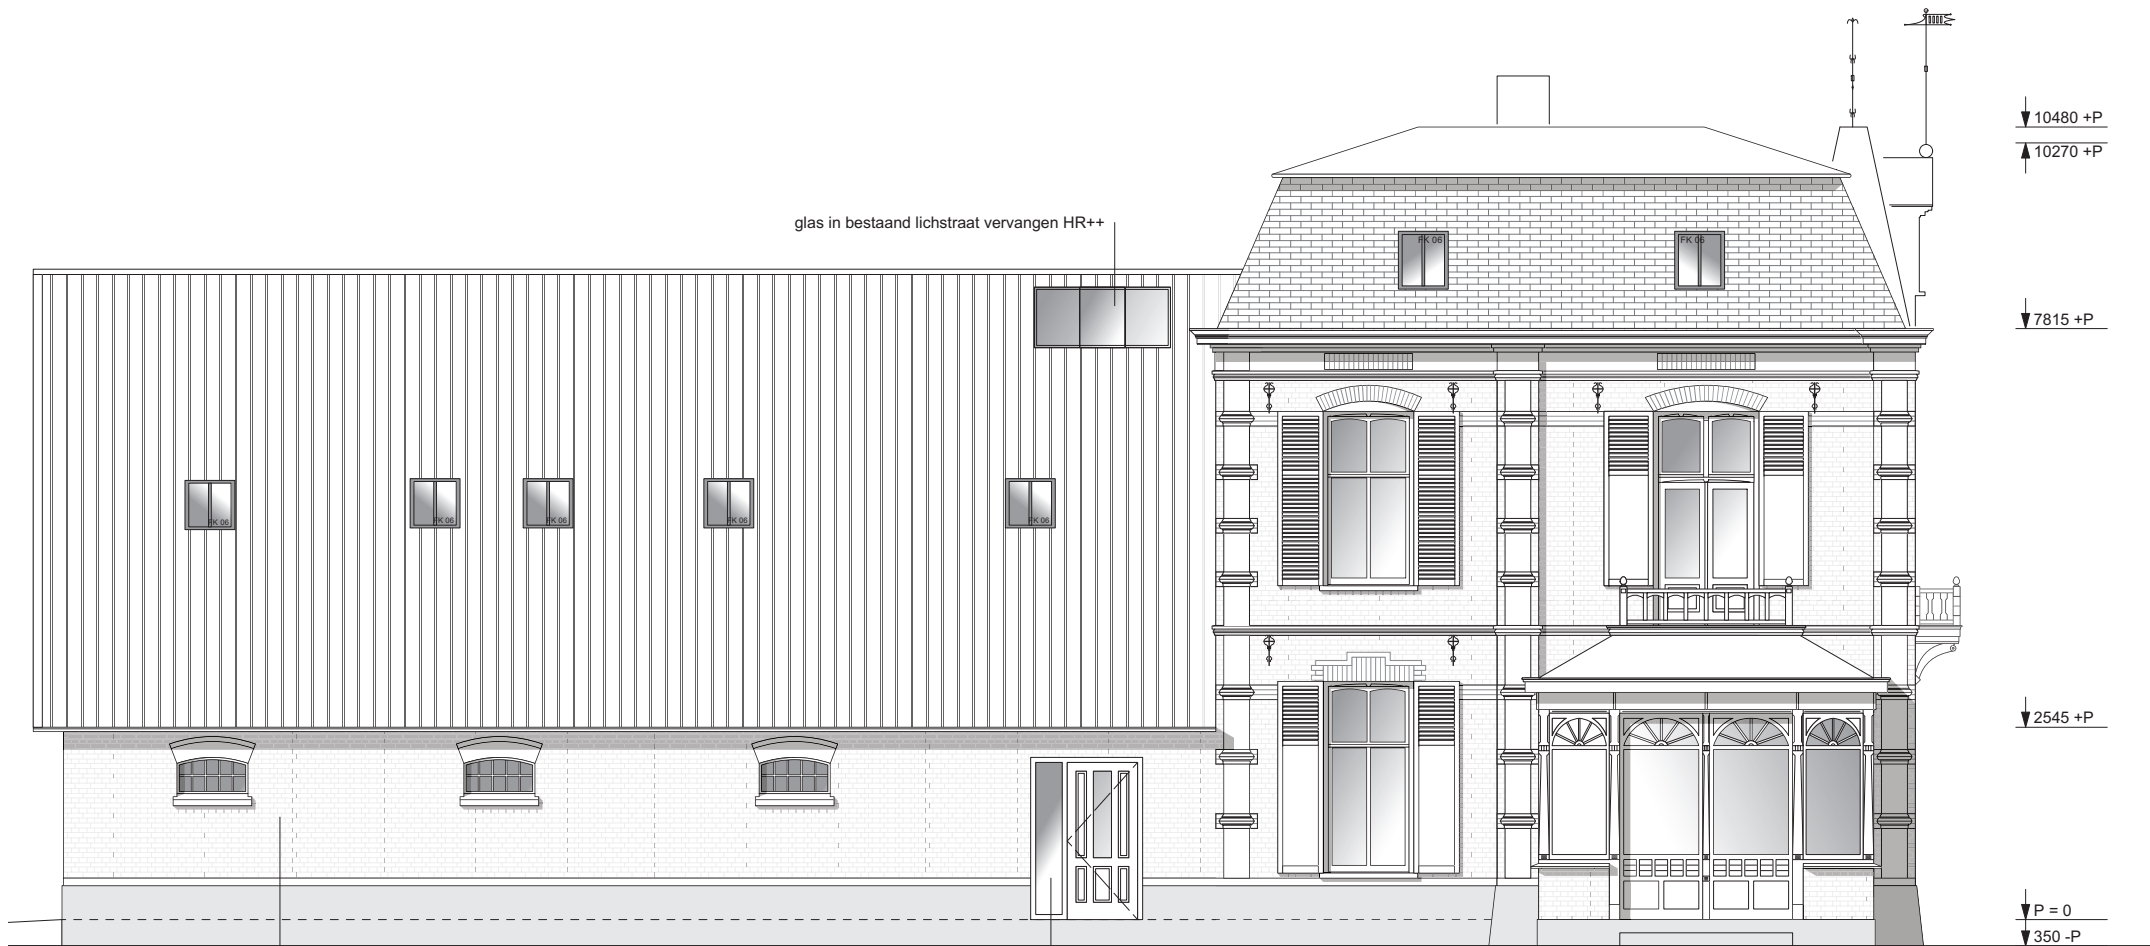
linkerzijgevel nieuw

Wandopbouw steens muur $R_c = 4,7 \text{ m}^2\text{K/W}$
 - steens metselwerk
 - Vuren gekepte ventilatielat, geïmpregneerd 22x50 mm.
 - PIR100 mm+Fermacell 12.5mm 4AK RD 4.58
 - wandafwerking

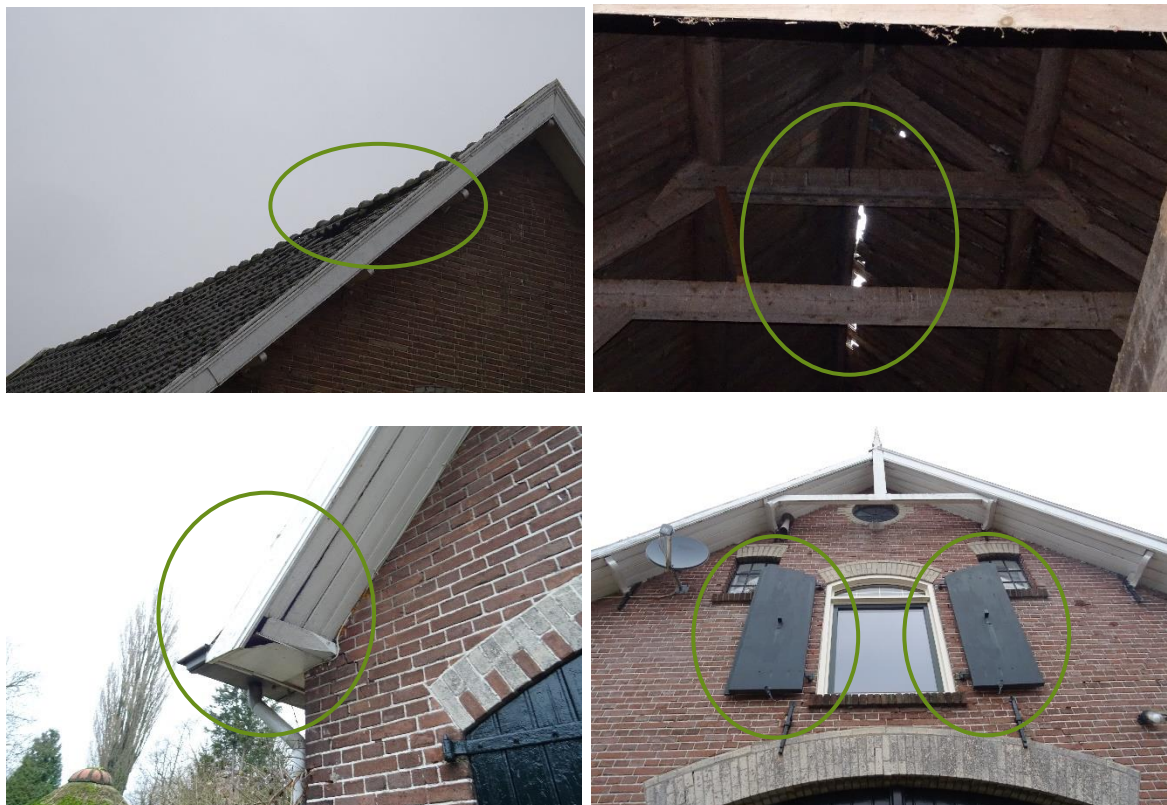
In de te verbouwen bijgebouwen zijn aan de kopgevels enkele scheuren en openingen in de gevel, het dak, overstekken en luiken aangetroffen, welke gebruikt kunnen worden door vleermuizen (zie afbeelding 19 t/m 22). Voorafgaand aan werkzaamheden zoals het vervangen van overstekken, het vervangen/ na-isoleren van het dak of het dichtmaken van scheuren en spleten in gevel en daken, wordt nader onderzoek naar vleermuizen nodig geacht.

Afbeelding 19 t/m 22: Mogelijke vaste rust- en verblijfplaatsen van vleermuizen. Bron: BNL advies. Datum: 26-01-2022
