Milieuhygiënisch vooronderzoek

Vlierdense Bosdijk 22 te Helmond

Projectnummer: 20221625
Datum: 20 juni 2022

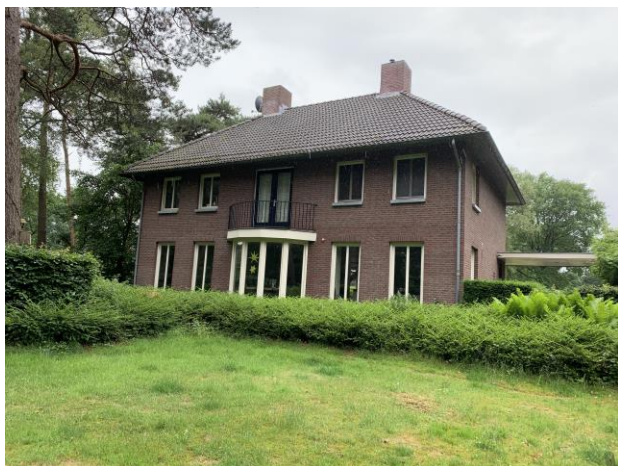
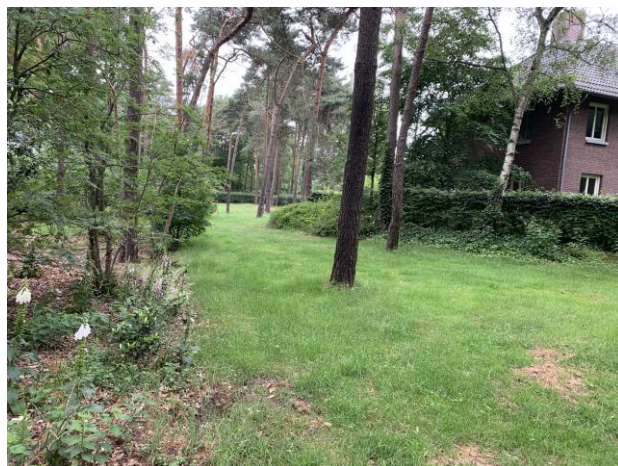
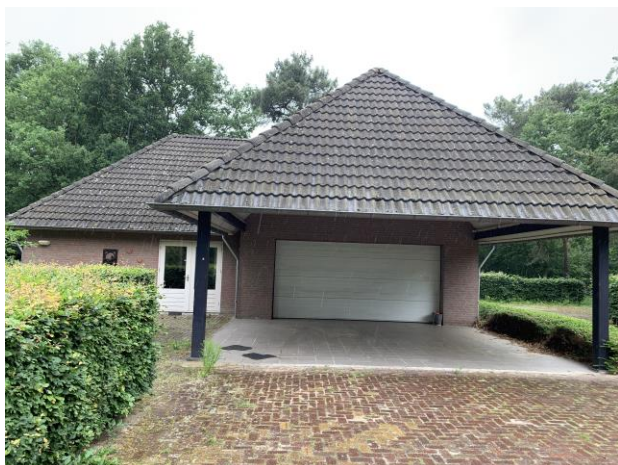
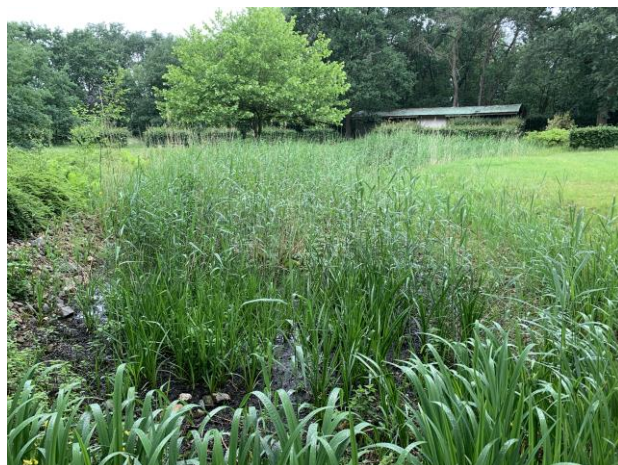
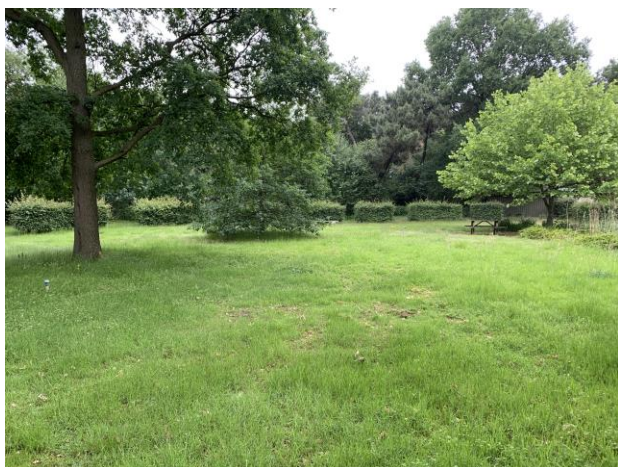
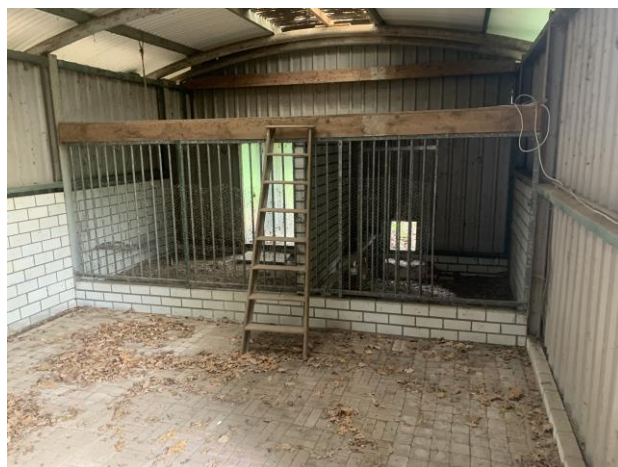
Figuur 2: huidige situatie (6 foto's)

De onderzoekslocatie betreft de percelen aan de Vlierdense Bosdijk 22 te Helmond. De locatie is momenteel in gebruik als woonhuis met tuin. Op de locatie is ook een garage/schuur aanwezig. Op het perceel is een verharding van klinkers en tegels aanwezig. Voor zover bekend zijn geen andere (uitpandige) verhardingen aanwezig. De omgeving bestaat overwegend uit bosgebied. In tabel 1 zijn de locatiegegevens weergegeven.

De locatie inspectie is op 8 juni 2022 uitgevoerd door de heer A. (Antoon) Kokkes van MILON bv. De bebouwing en halfverharding op de locatie is niet verdacht op het voorkomen van asbest. Tevens zijn geen aanwijzingen gevonden voor de (voormalige) aanwezigheid van een boven- of ondergrondse tank. Er zijn tijdens het bezoek geen verdachte activiteiten of aanwijzingen van voormalige activiteiten waargenomen.

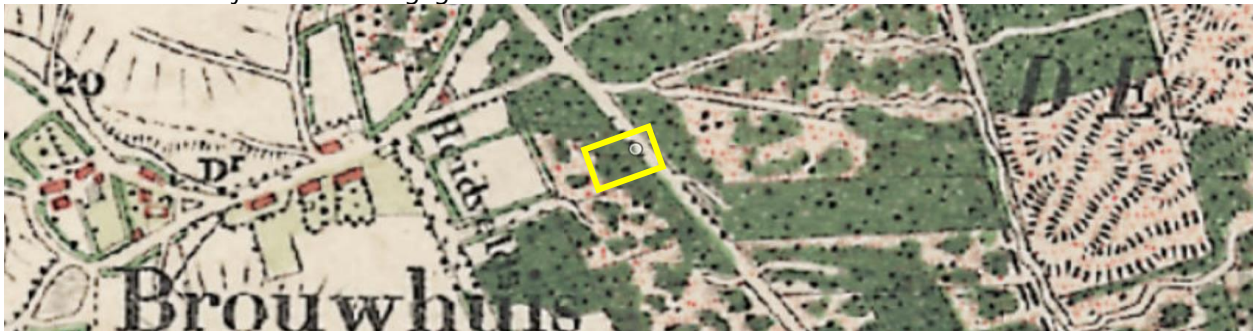
Volgens historisch topografisch kaartmateriaal is de locatie in het verleden volledig in gebruik geweest als bos. Er is geen bebouwing op de locatie of in de directe omgeving aanwezig. In onderstaande figuur 3 is de locatie rond het jaar 1900 weergegeven.

Figuur 3: situatie onderzoekslocatie rond 1900 (geel gearceerd)

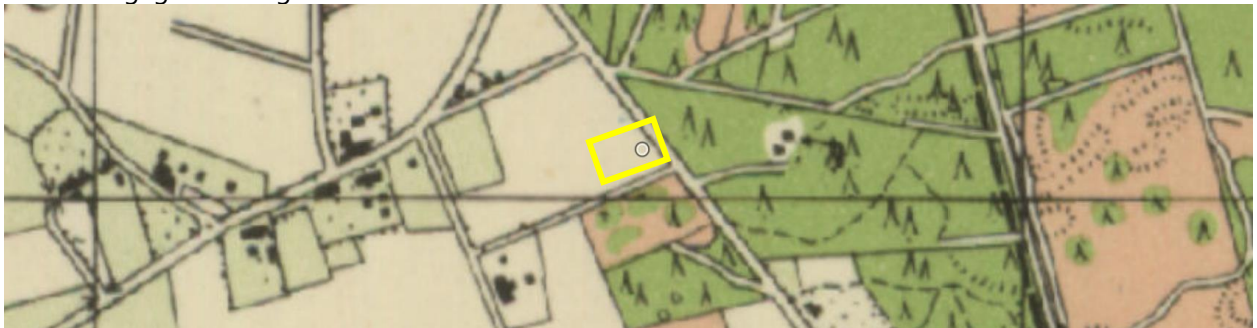
Tot de jaren '60 is de locatie onveranderd, totdat het bos wordt gekapt om de locatie in gebruik te stellen voor agrarische doeleinden. In deze periode is de locatie en de directe omgeving nog onbebouwd. Dit staat weergegeven in figuur 4.

Figuur 4: situatie onderzoekslocatie rond 1960 (geel gearceerd)

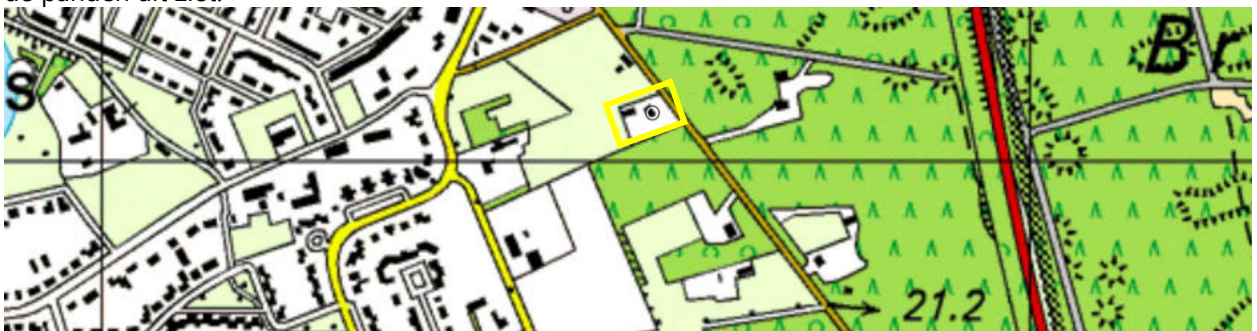
In 1971 wordt het woonhuis op de onderzoekslocatie gerealiseerd. De overige bebouwing wordt gerealiseerd in 1989 en 2002. In onderstaande figuur 5 staat weergegeven hoe de locatie er na bouw van de panden uit ziet.

Figuur 5: situatie onderzoekslocatie rond 2005 (geel gearceerd)
