**Quickscan Flora en Fauna**
**Algemeen**

Datum:	31-7-2024
Opdrachtgever:	Provincie Gelderland
Contactpersoon:	Dhr J Havekes
Objectnummer:	IWVN346 0076
Boomnummer	0076
Plaats:	Warnsveld
Wegnummer	N346
Hectometer	2,105
Inspecteur:	T. van de Hoef

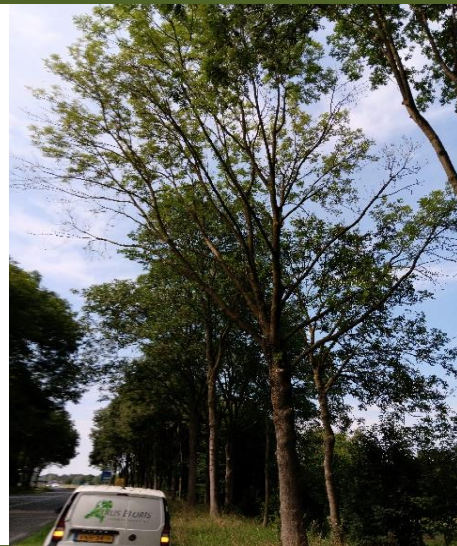
**Overzichtsfoto boom**

Boomsoort Wetenschappelijk:	Fraxinus excelsior
Boomsoort Nederlands:	Gewone es
Stamdiameter dbh (cm):	51
Boomhoogte (m):	20 m
Takvrije stamlengte (m):	6 m
Kroondiameter (m):	15 m

Conditie:	Slecht
Kwaliteit:	Slecht
Standplaats:	Ruwe berm
Gevaarzetting:	Verhoogd
Toekomstverwachting:	< 5 jaar
