Boominventarisatie

Uitbreiding onderstation Zutphen

projectnummer 0489681.100
definitief
11 januari 2024

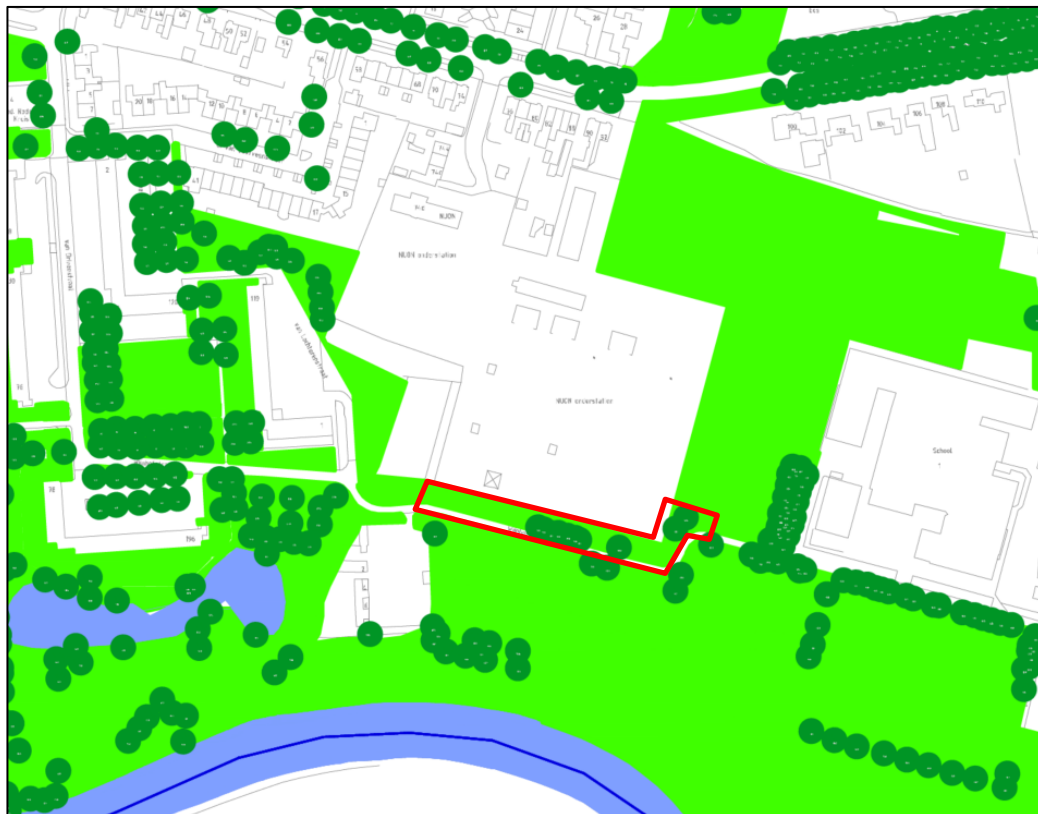
De geïnventariseerde bomen staan in een gebied dat is aangegeven op de Groene kaart als Aandachtsgebied (figuur 3.1). Ook staan een aantal van de geïnventariseerde bomen aangegeven als beschermde bomenstructuur. Dit betekent dat een omgevingsvergunning noodzakelijk is om de bomen te mogen verwijderen.

Figuur 3.1. Uitsnede uit de groene kaart van de gemeente Zutphen. Het rode kader geeft het onderzoeksgebied weer. Hierin zijn de lichtgroene gebieden als aandachtsgebied weergegeven en zijn de donker groene bollen waardevolle bomen. Bron: website gemeente Zutphen.
