project:
Karstraat 21 Huissen

fase: **DO** onderwerp: **nieuwe situatie**

| | | | VO Plattegrond begane grond nieuw |

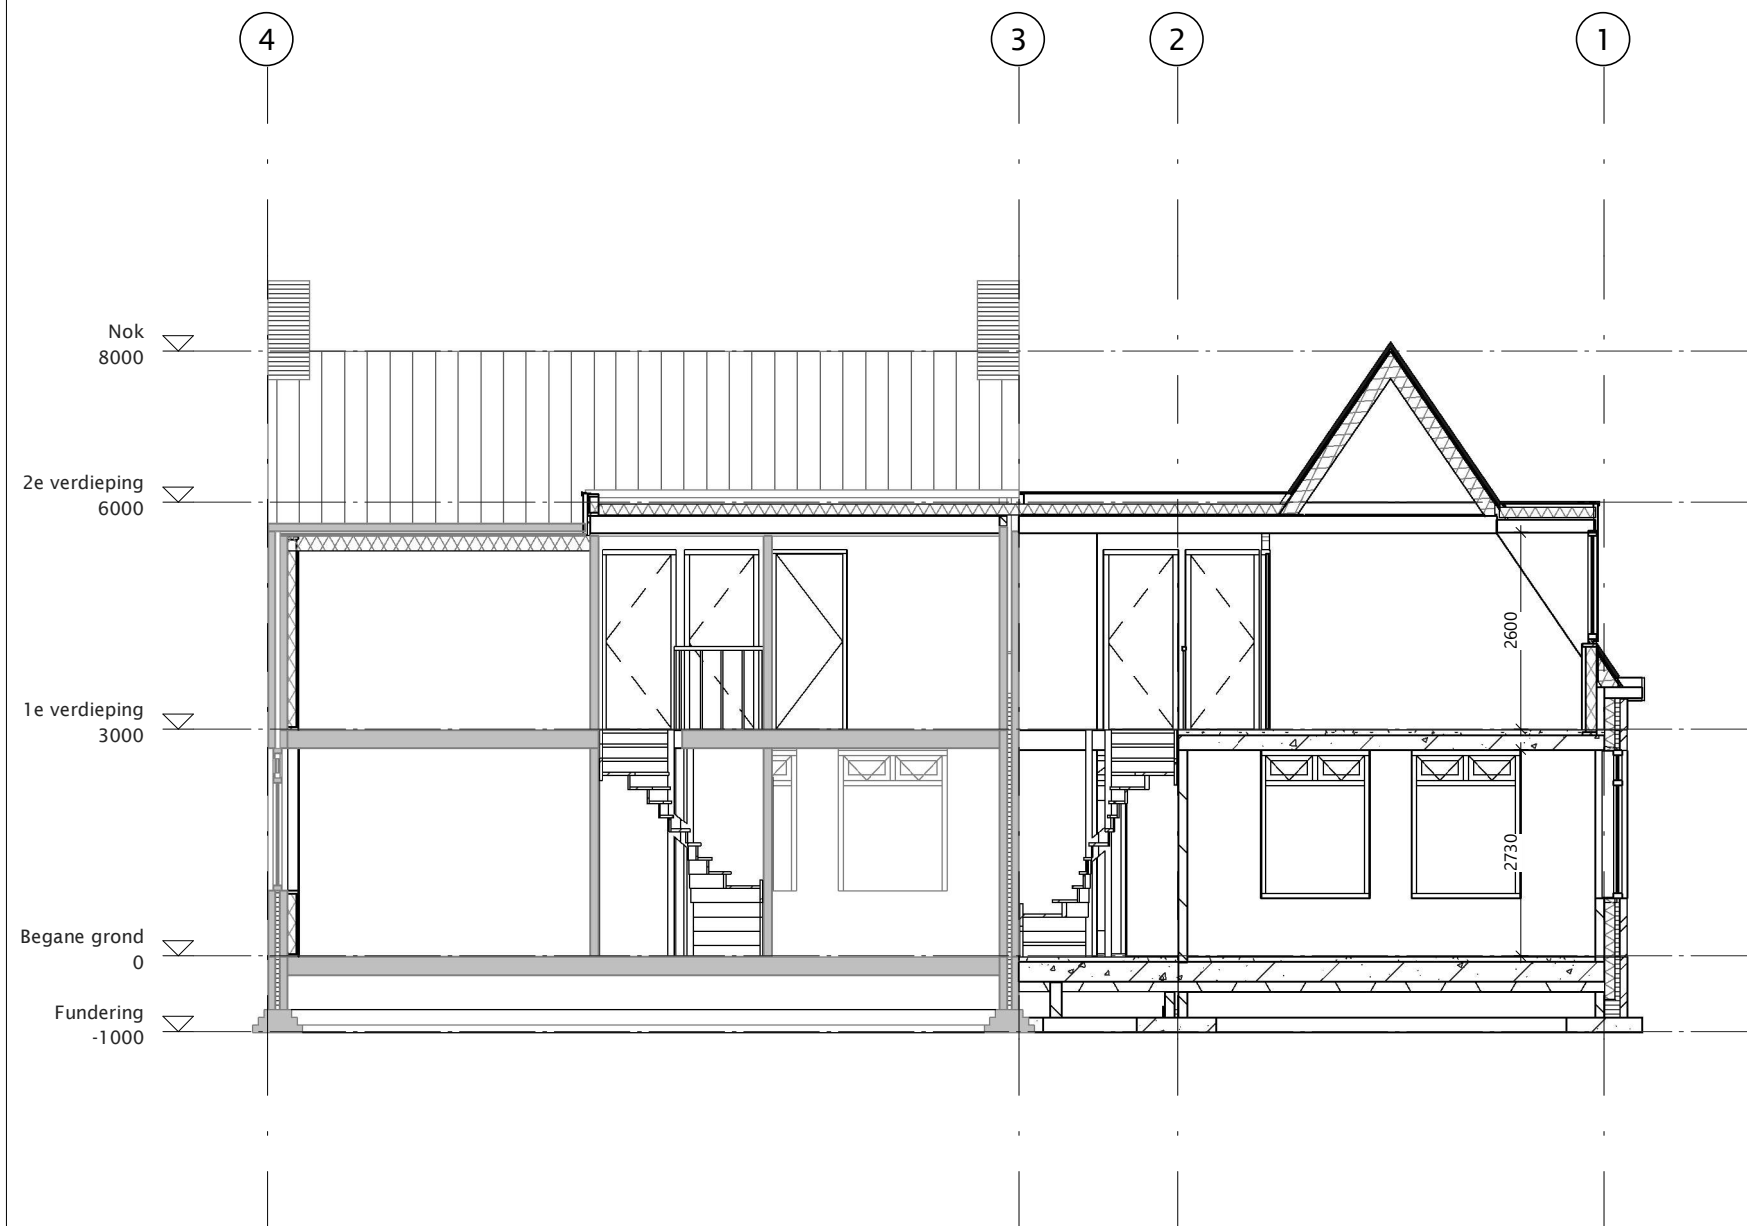
Doorsnede A-A

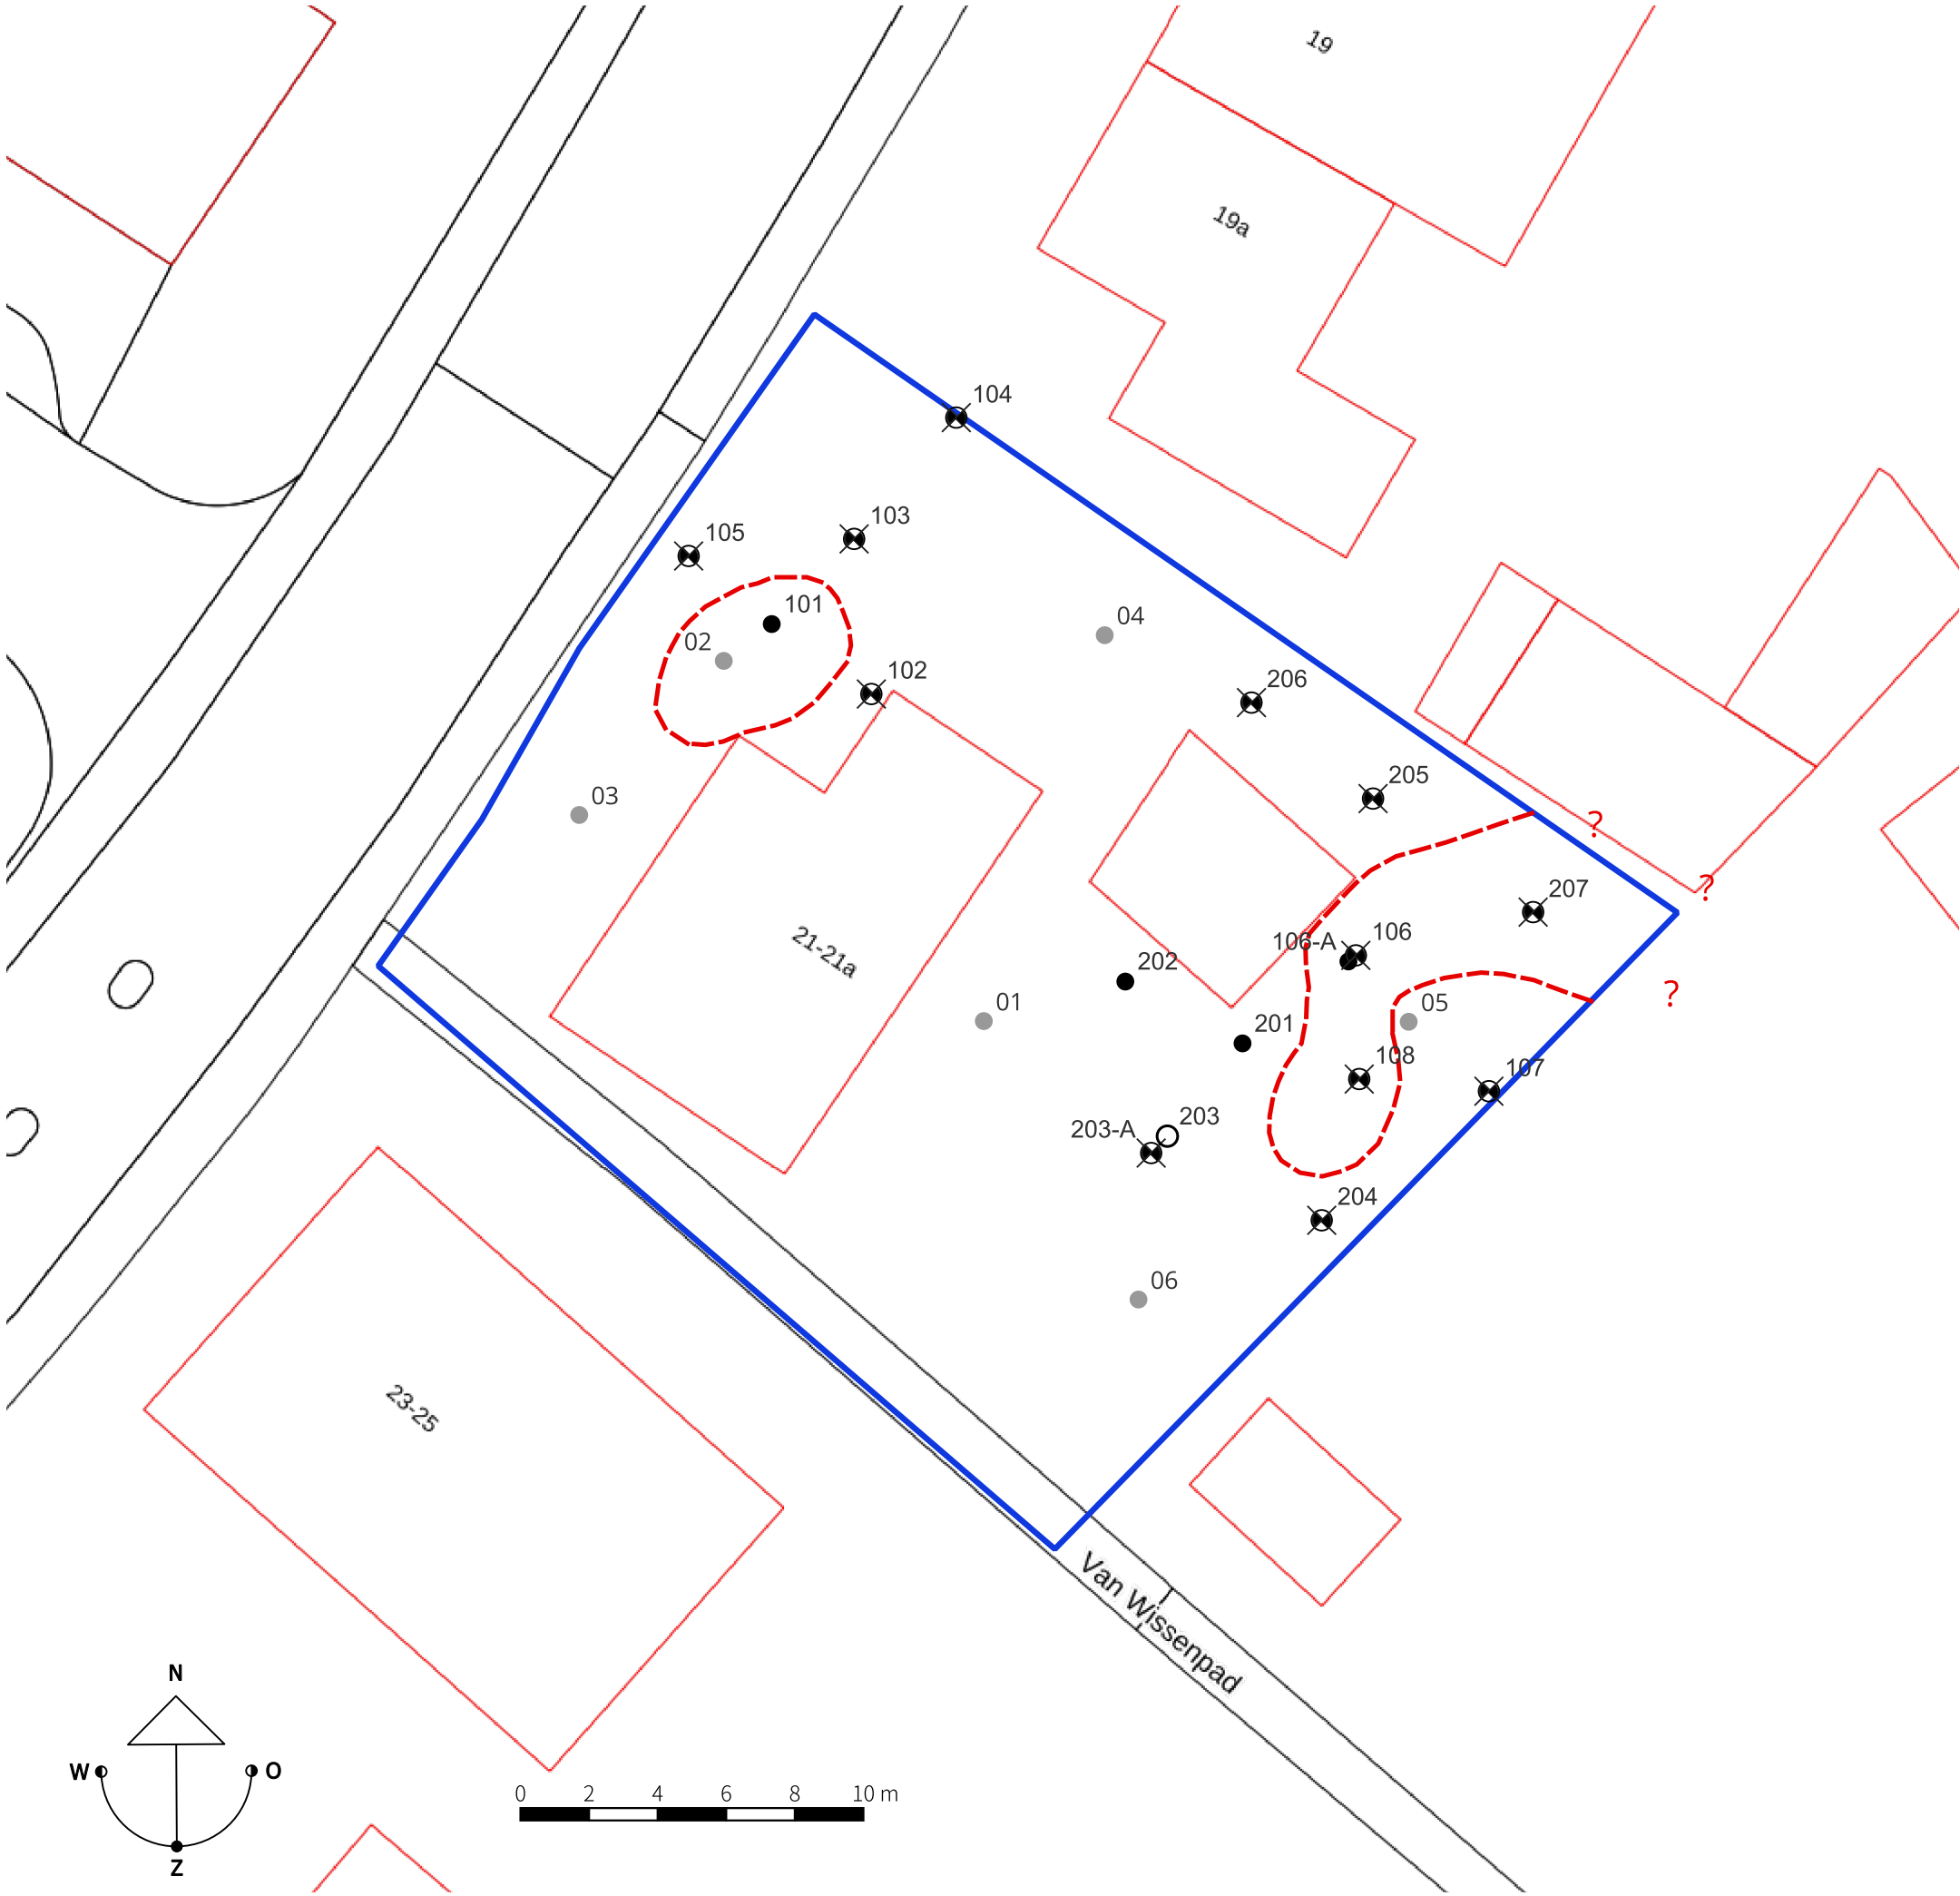
Bijlage 2. Situatietekening

Boorplan

- - - - - Geschatte interventiewaarde contour
- ▭ Onderzoeksgebied

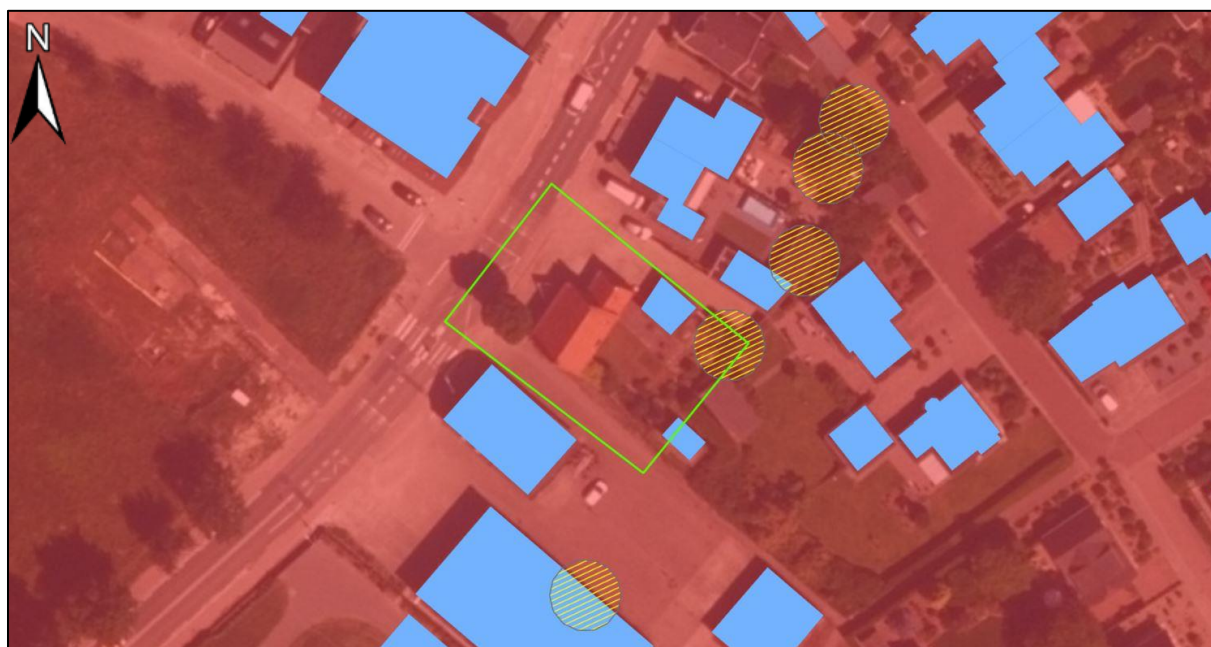
Figuur 4. De op basis van de verschillende indicaties vastgestelde verdachte gebieden. Binnen het gehele projectgebied (groen omlijnd) en in de (directe) omgeving is sprake van een verdacht gebied verschoten geschutmunitie. De gebieden verdacht op de aanwezigheid van klein-kalibermunitie, handgranaten, geweergrenaten en munitie voor granaatwerpers zijn gedeeltelijk van invloed op het projectgebied. Een gedeelte van het projectgebied is reeds naoorlogs geroerd door de bouw van panden. Bron satellietbeeld: World Imagery.

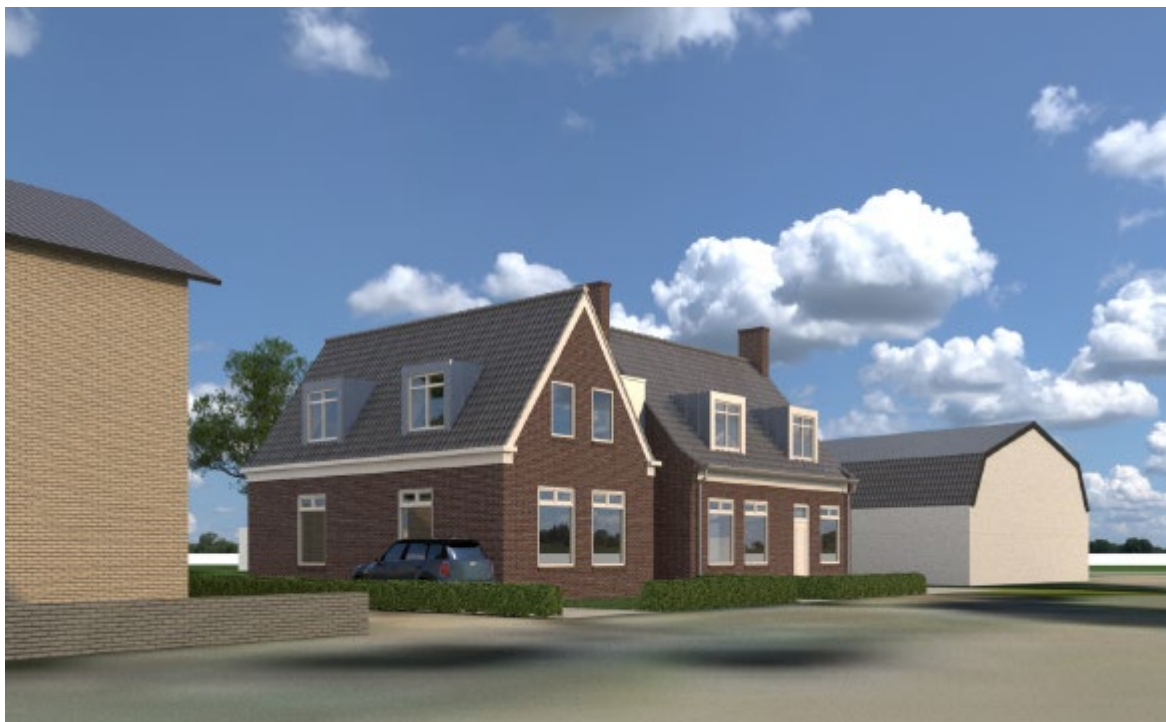
Figuur 2.3: Verbeelding van het wenselijke eindbeeld straatzijde (bron: van ede architecten, oktober 2022)

Initiatiefnemer is voornemens het bijgebouw (noordelijke deel) te slopen en het dak van de kapperszaak te renoveren. Zo worden de dakpannen vervangen en worden dakkapellen gerealiseerd. Er komt eveneens een aanbouw welke overlapt met het zuidelijke deel van de bebouwing. In het zuidelijke deel van de bebouwing worden nieuwe kozijnen geplaatst. De schuur wordt eveneens gesloopt. In de toekomstige situatie komen twee gezinswoningen. Ten behoeve van de woningen wordt verharding verwijderd en beplanting gerooid. Na de realisatie wordt verharding aangelegd. Figuur 2.3 en 2.4 geeft het wenselijke eindbeeld weer.

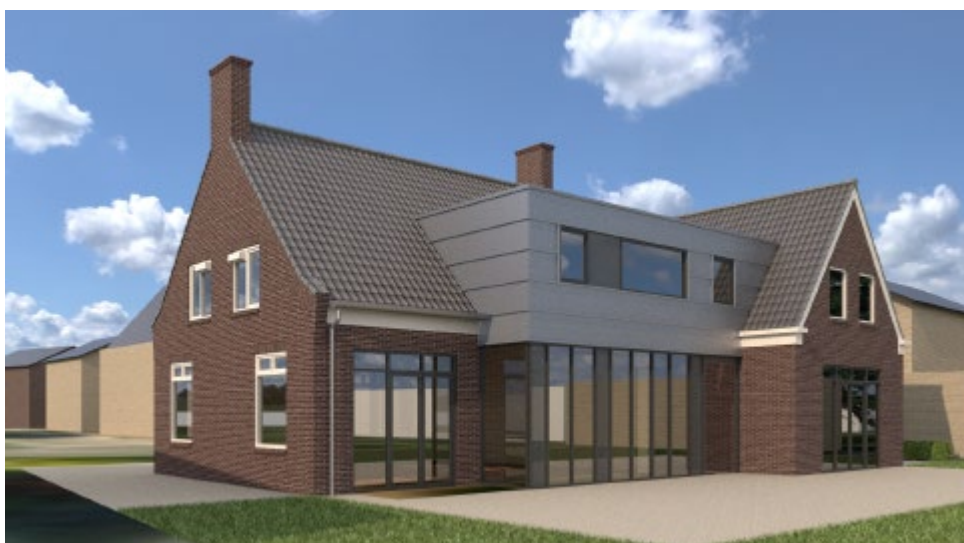
Figuur 2.4: Verbeelding van het wenselijke eindbeeld achtergevel (bron: van ede architecten, oktober 2022)
