Huismusonderzoek aan Zandweg 16-18 te Hillegom

Aanvullend onderzoek in het kader van de Wet natuurbescherming

Status:	Definitief
Project:	BE/2021/296
Datum:	28 mei 2021
Samensteller(s):	ir. ing. A.E. Vos
Collegiale toets:	ing. G. Fairhurst
Opdrachtgever:

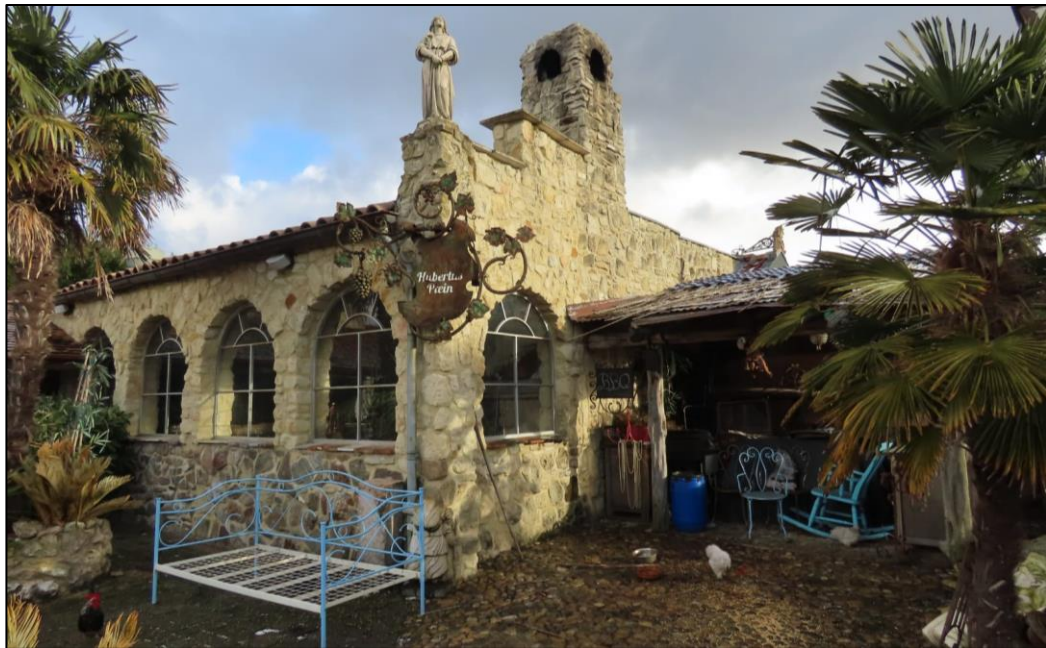
De planlocatie betreft landgoed De Zuilen, gelegen aan Zandlaan 16-18 te Hillegom. Het te saneren pand is opgetrokken uit stenen muren, zonder spouwmuur, en heeft een zadeldak met dakpannen. Ook enkele andere opstallen binnen het plangebied, die niet gesaneerd worden, hebben een zadeldak met dakpannen. Het huismusonderzoek is specifiek gericht op het te saneren pand, echter overige opstallen met pannendaken zijn tijdens dit onderzoek ook onderzocht. De locatie wordt gekenmerkt door een Caribische bouwstijl en een terreininrichting met vijvers, (exotische) bomen en een diversiteit aan decoratieve objecten. Het terrein is hoofdzakelijk verhard. Functionele onderdelen van het leefgebied van de huismus is aanwezig in de vorm van bomen, hagen, open grond en voedsel- en drinkplaatsen (o.a. bestaande uit de voederplaatsen voor kippen).

Figuur 1.2 Vooraanzicht van het te saneren pand. De voedselplaatsen van de kippen vormen tevens een voedselbron voor de huismus.

saneringswerkzaamheden dienen uitsluitend plaats te vinden óf opgestart te worden buiten het broedseizoen. Indien werkzaamheden aan bestaande groenstructuren voorzien zijn dan dient voorafgaand aan de eventuele werkzaamheden contact opgenomen te worden met een ecoloog inzake functioneel leefgebied van de huismus.

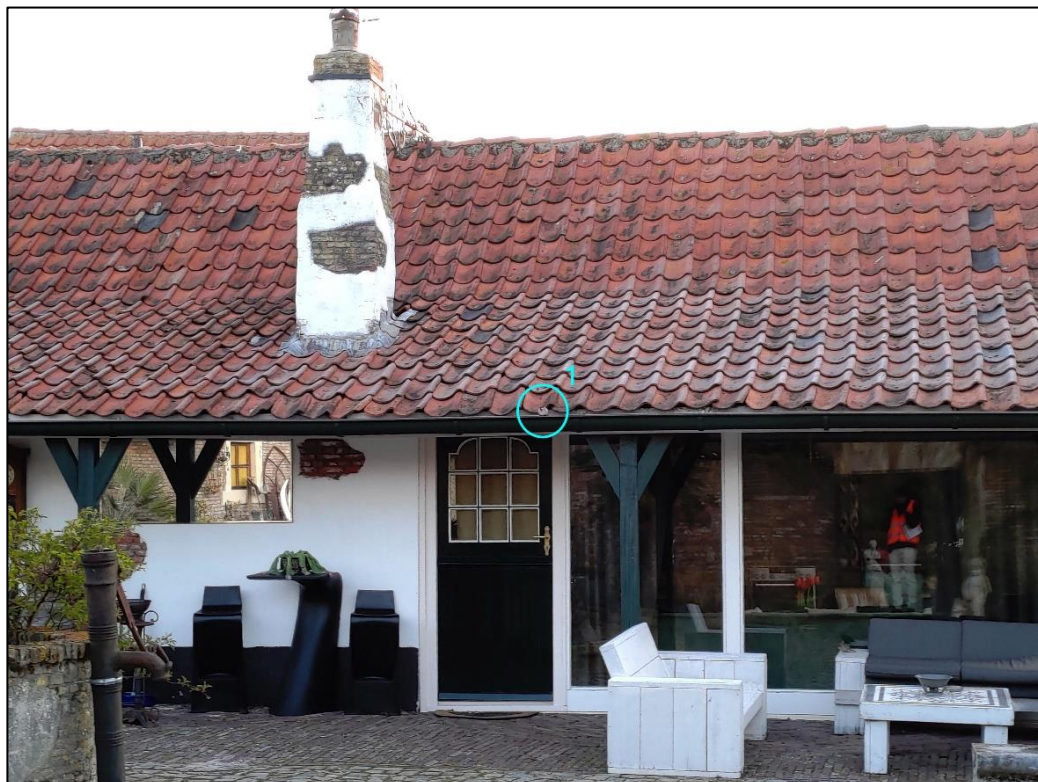
Tijdens het onderzoek is een nestlocatie van de huismus vastgesteld in het restaurant (Zandlaan 18). Dit pand wordt niet gesaneerd. De exacte vindplaats van het huismusnesten is weergegeven in tabel 3.1. en figuur 3.1. In figuur 3.2 is een foto opgenomen van de nestlocatie.

Figuur 3.2 Waargenomen nestlocatie op basis van een roepend mannetje voor de nestplaats (binnen cirkel). De nestlocatie is waargenomen in het restaurant ten noordoosten van het te saneren pand.

De beoogde ontwikkeling, betreffende de sanering van de feestlocatie, leidt niet tot overtreding van de Wet natuurbescherming art 3.1, lid 2 inzake het ongeschikt raken van huismusnesten. De huismusnestlocatie in het restaurant raakt niet (tijdelijk) ongeschikt als gevolg van de voorgenomen werkzaamheden. Aan de groenstructuren geclassificeerd als functioneel leefgebied van de huismus zijn geen ingrepen voorzien. Derhalve leidt de ontwikkeling niet tot afname van functioneel leefgebied van de huismus waardoor er geen sprake is van overtreding van Wet natuurbescherming art 3.1, lid 4 inzake verstoring met een wezenlijk effect op de staat van instandhouding. Indien groenstructuren wel verwijderd worden kan dit leiden tot aantasting van het functionele leefgebied van de huismus en overtreding Wet natuurbescherming. De sanering van het pand zelf dient, om onnodige verstoring te voorkomen, plaats te vinden buiten het broedseizoen van algemene broedvogels en buiten het broedseizoen van de huismus (indicatief 15 maart tot 30 september).

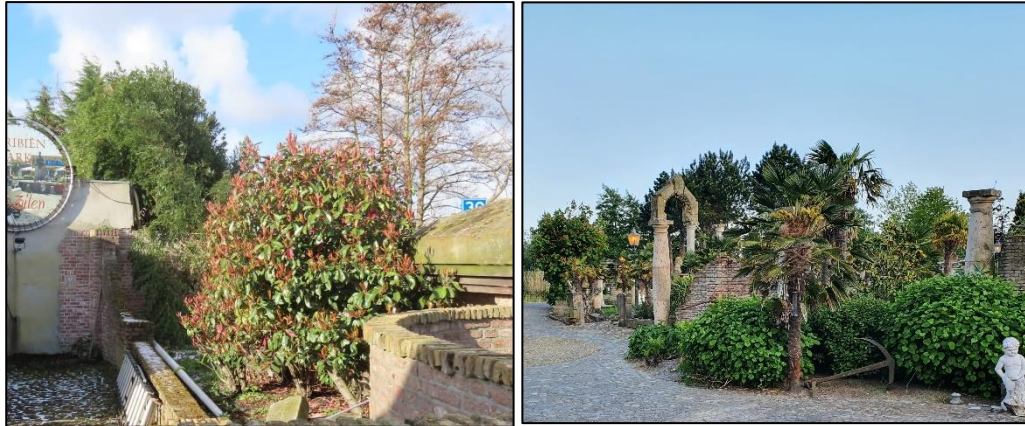
Het waargenomen functionele leefgebied van de huismus is aanwezig binnen de planlocatie. Vrijwel alle relevante structuren worden hiervoor gebruikt. De huismussen zijn aangetroffen in de ligusterhaag ten westen van het te saneren pand, in bamboe- en overige struiken, rondom open plekken grond en rondom de voerplaatsen van het sierpluimvee. Overzicht van het functionele leefgebied is opgenomen in figuur 3.1 en figuur 3.3. Aangezien de huismussen gebruik maken van veel structuren is niet al het leefgebied te classificeren als essentieel. Onder essentieel leefgebied wordt het leefgebied verstaan waarvan de aanwezigheid noodzakelijk is voor het voortbestaan van de soort.

Figuur 3.3 Overzicht van het leefgebied van de huismus aanwezig binnen de planlocatie.
