# WTC ROTTERDAM

PLANDEEL 16 - ONTWERPTOELICHTING - 24 JULI 2023

Aanvraag omgevingsvergunning plandeel 16

24 juli 2023

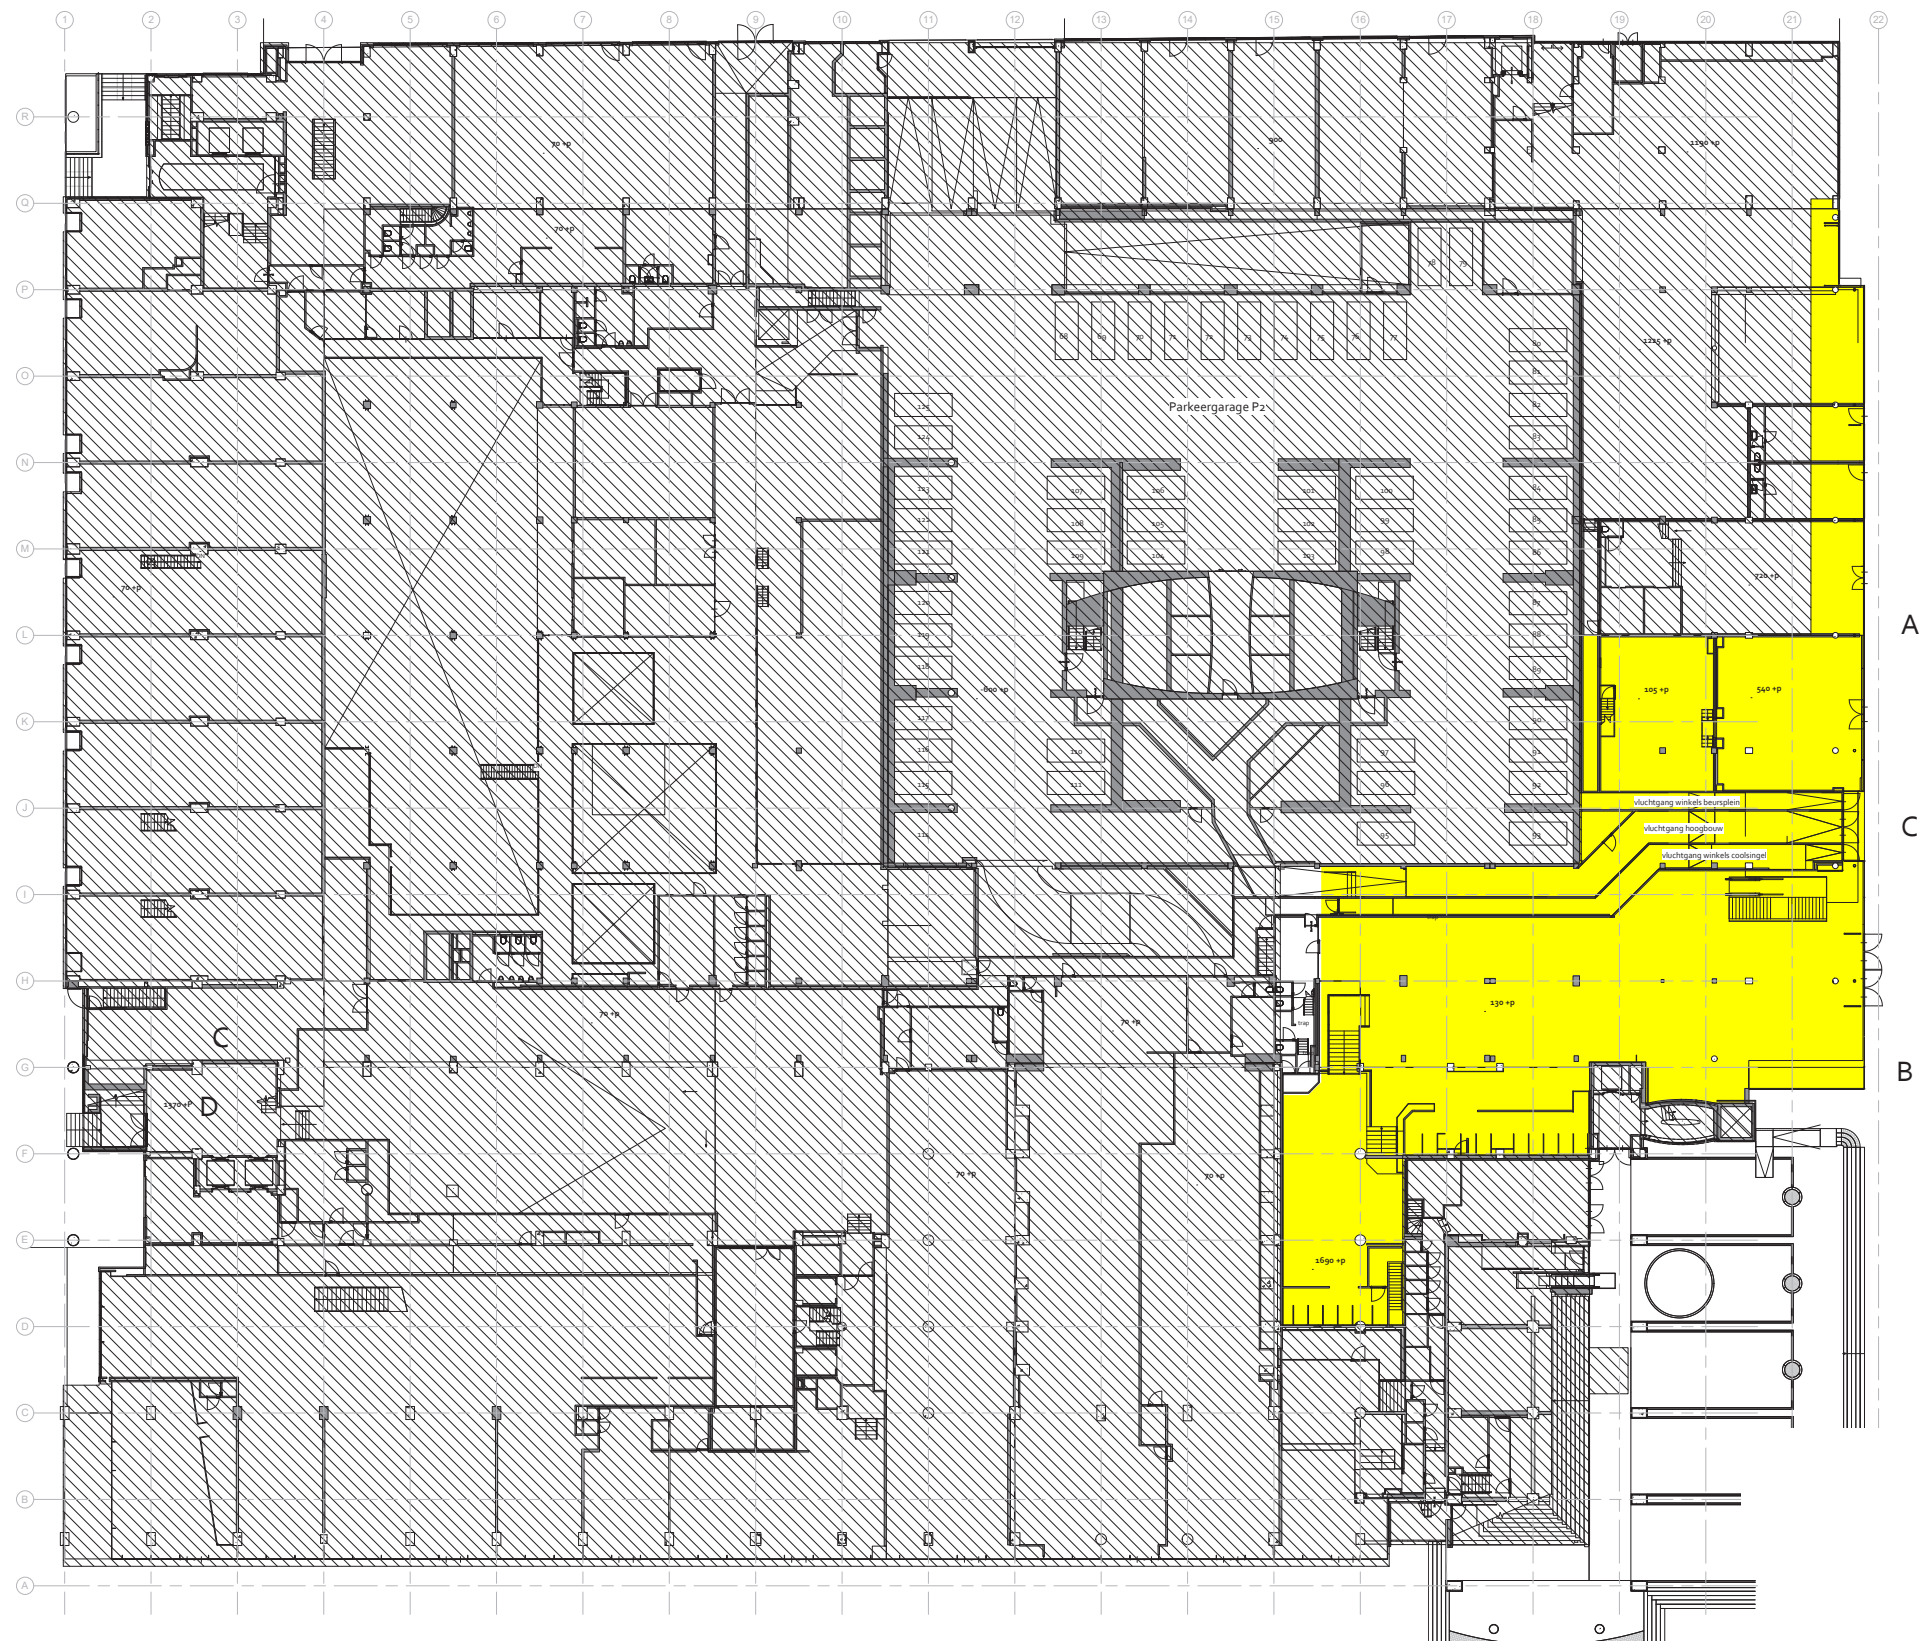
# BEGANE GROND

Op het begane grond niveau worden de winkelpuien vervangen (A). Daarnaast wordt het volume aan de westzijde ingekort (B). De vluchtwegen vanuit de toren en Coolingsingel worden verplaatst. De vluchtweg vanuit de winkels aan het Beursplein vervalt, de huidige Dungelmann wordt samengevoegd met de WE (C).

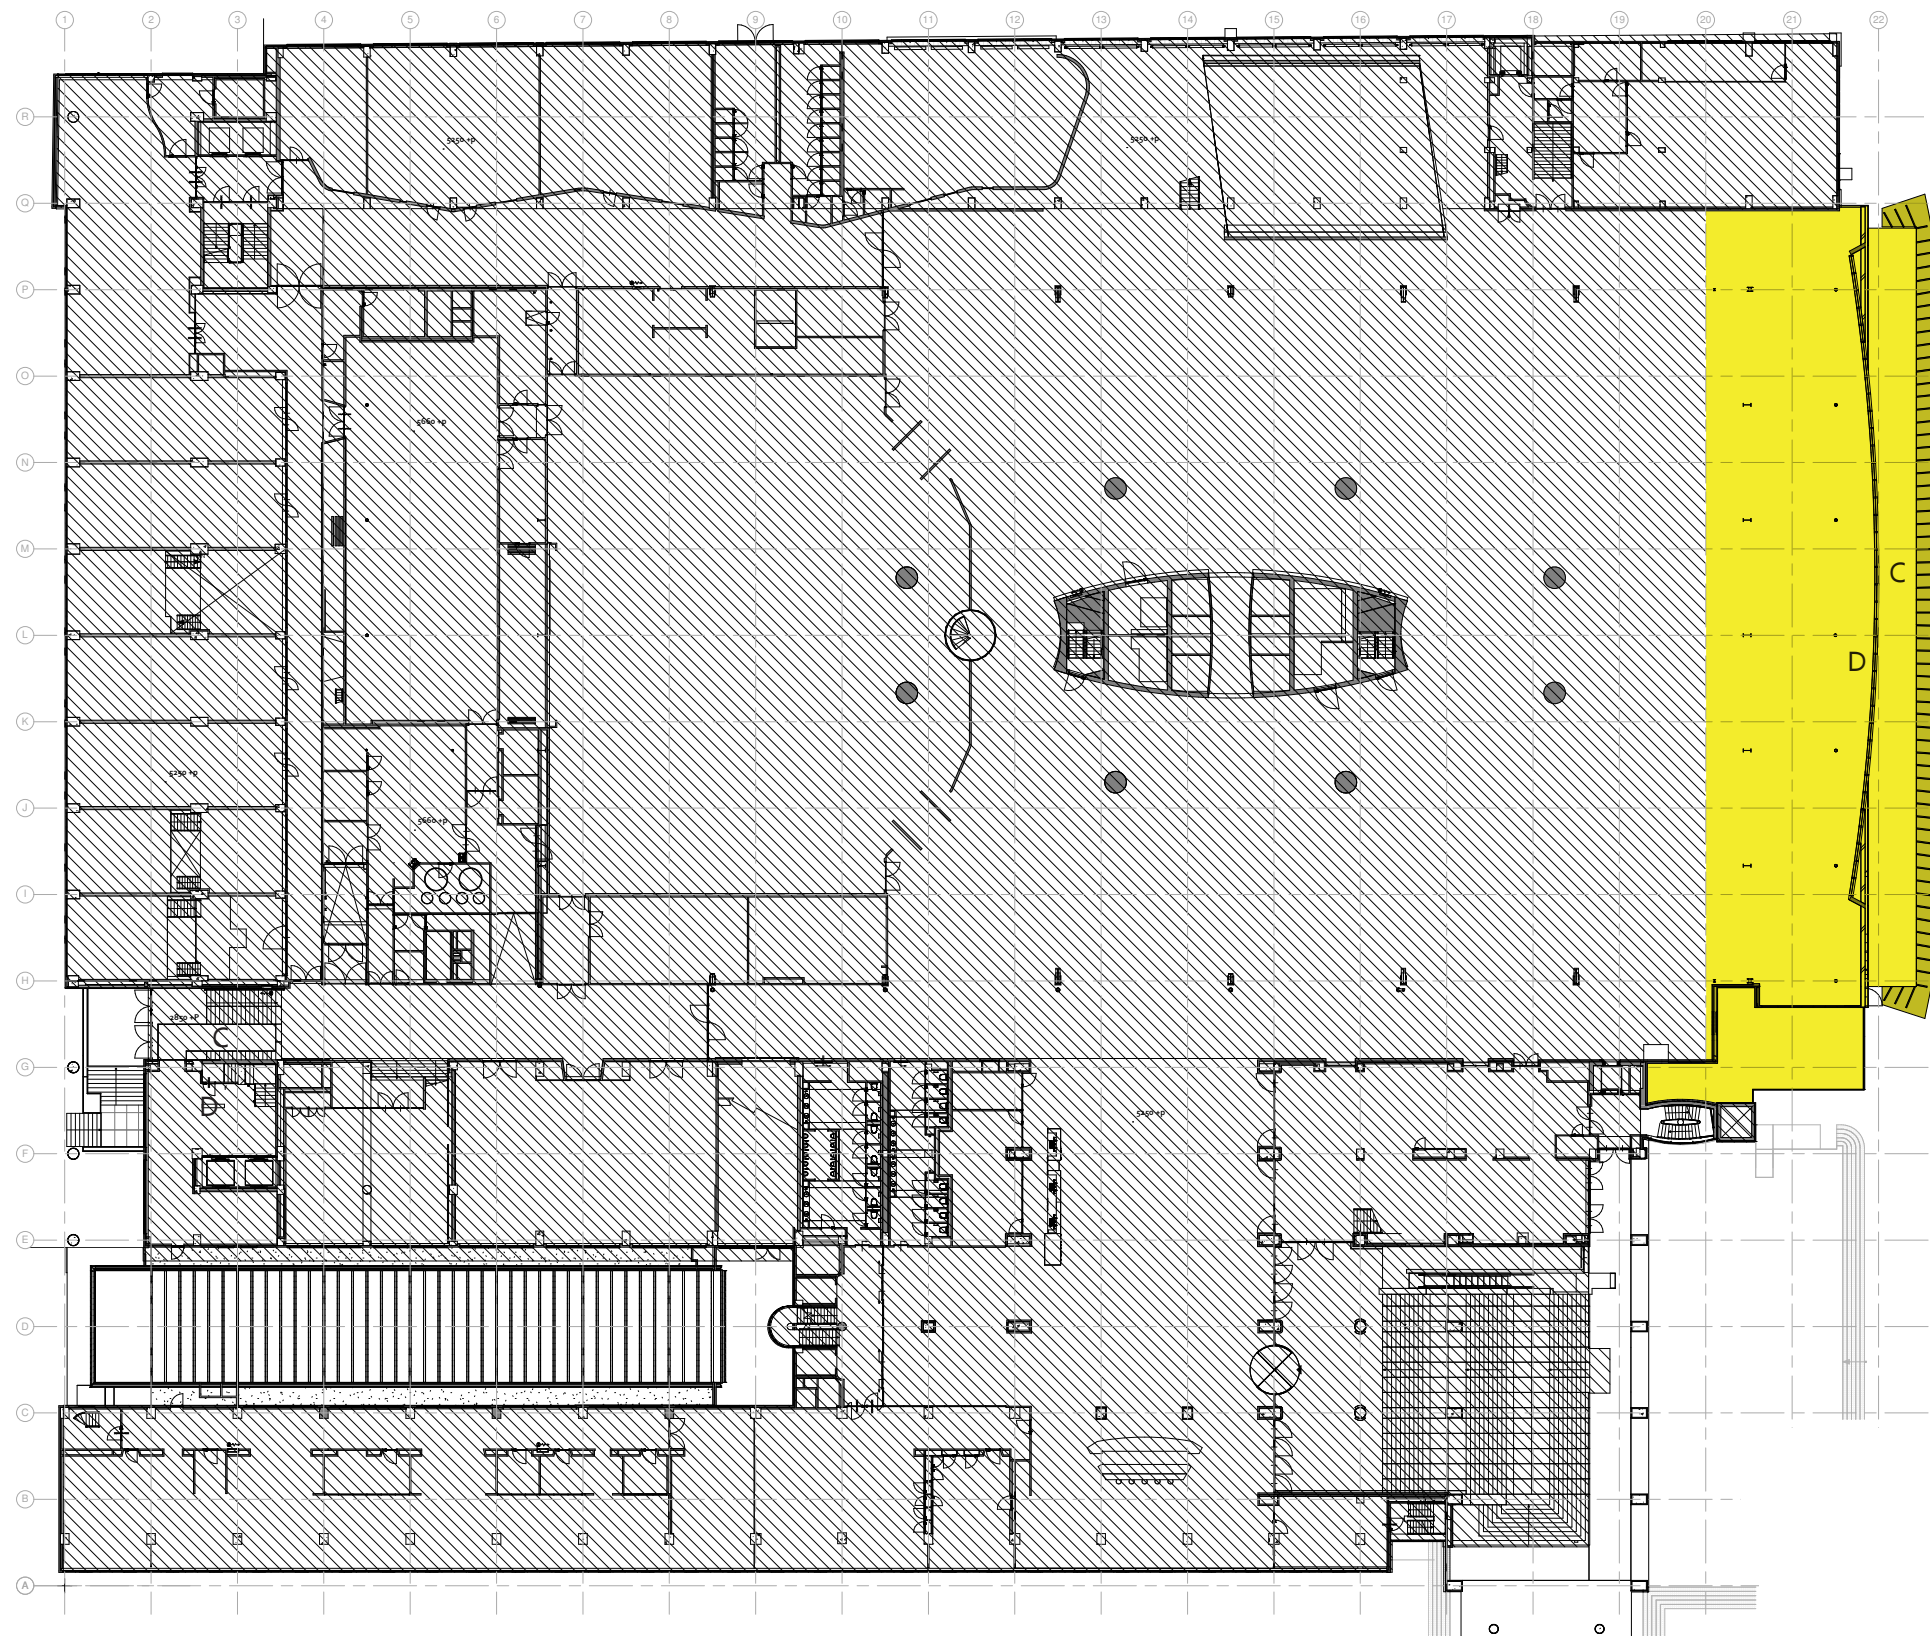
# EERSTE VERDIEPING

Op het main hall niveau (eerste verdieping) wordt de  
luifel verwijderd (C) en een nieuwe gevel geplaatst (D)

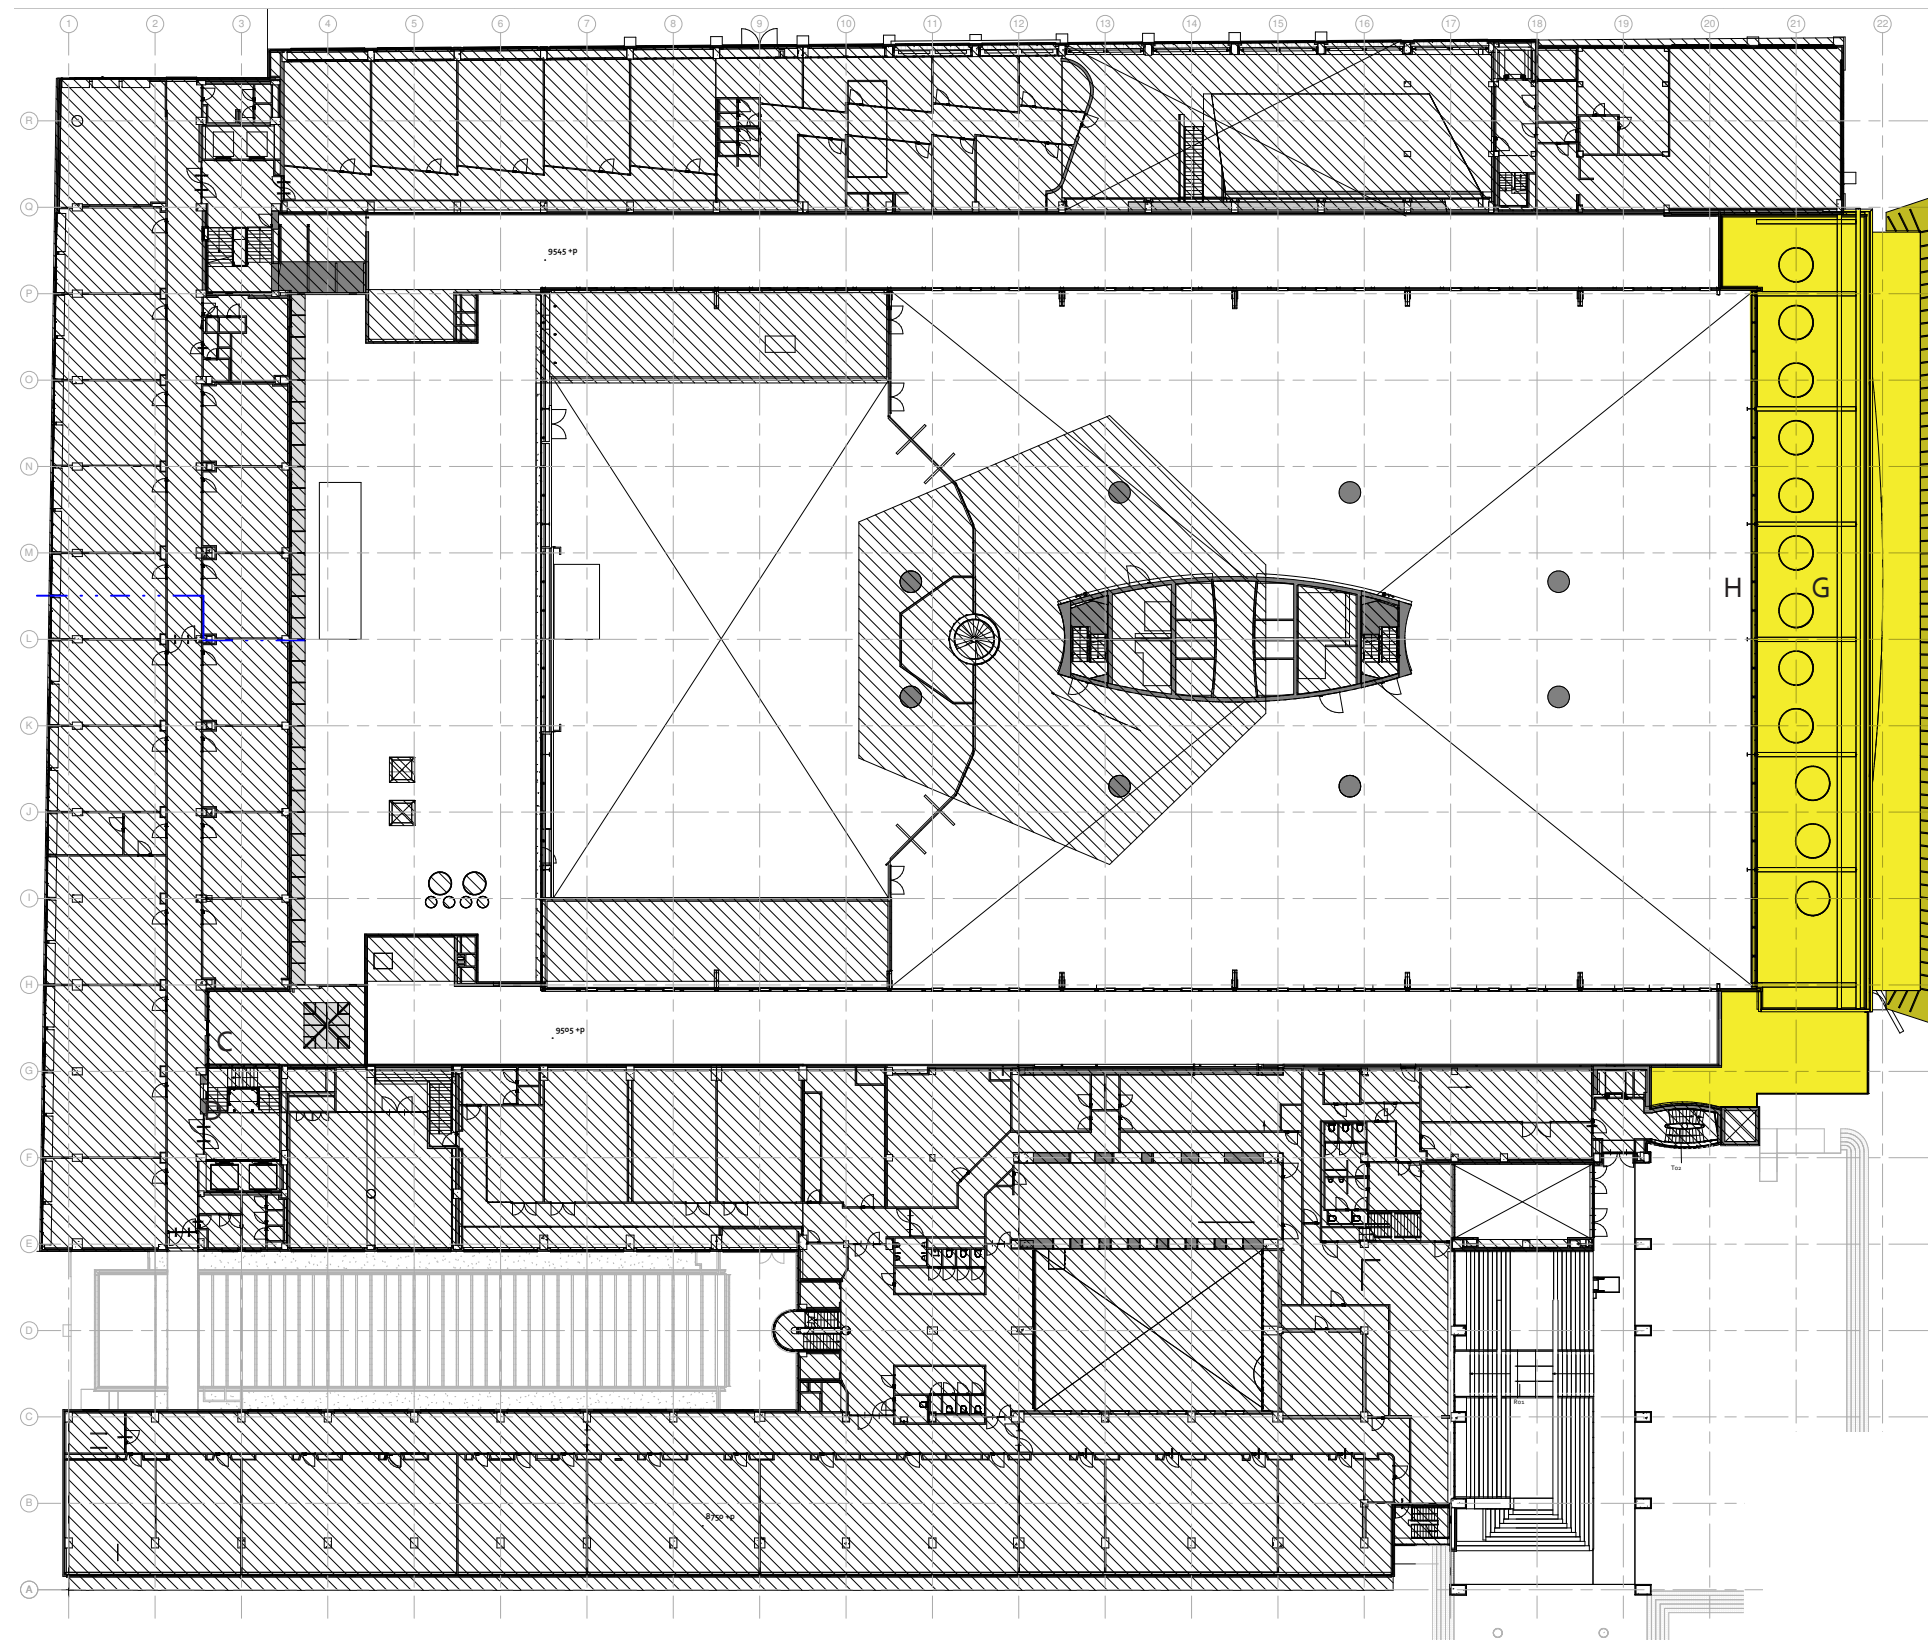
# TWEEDE VERDIEPING

Op de tweede verdieping wordt een nieuw dak gemaakt ten behoeve van het dakterras. (G) Daarnaast wordt de vliesgevel van de beurshal vervangen. (H)

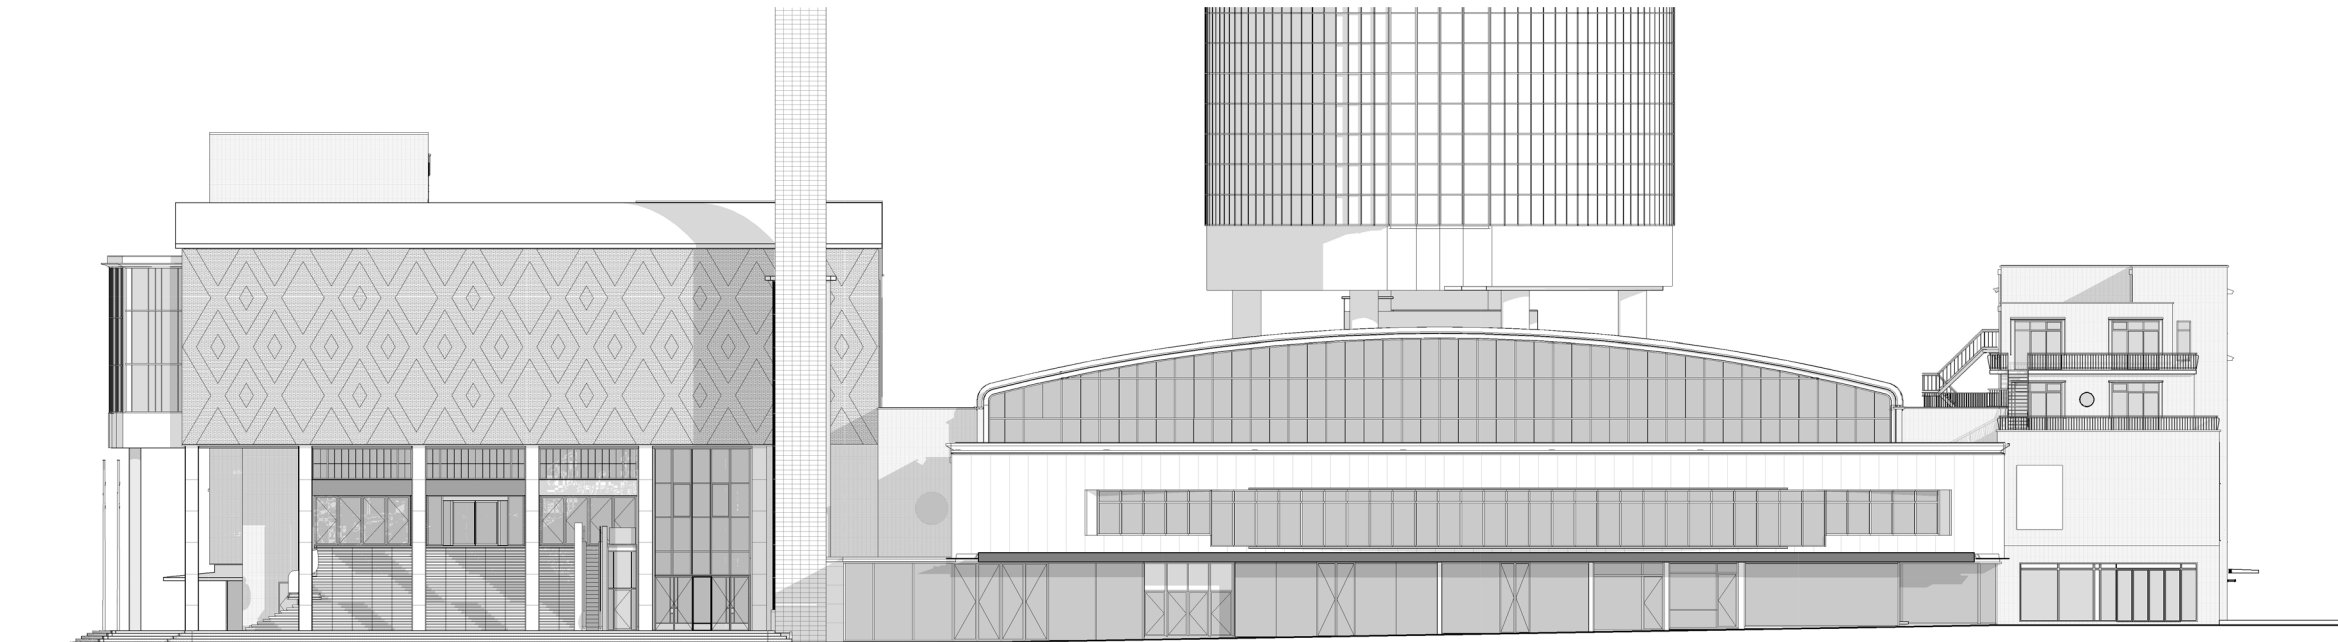
bestaande toestand

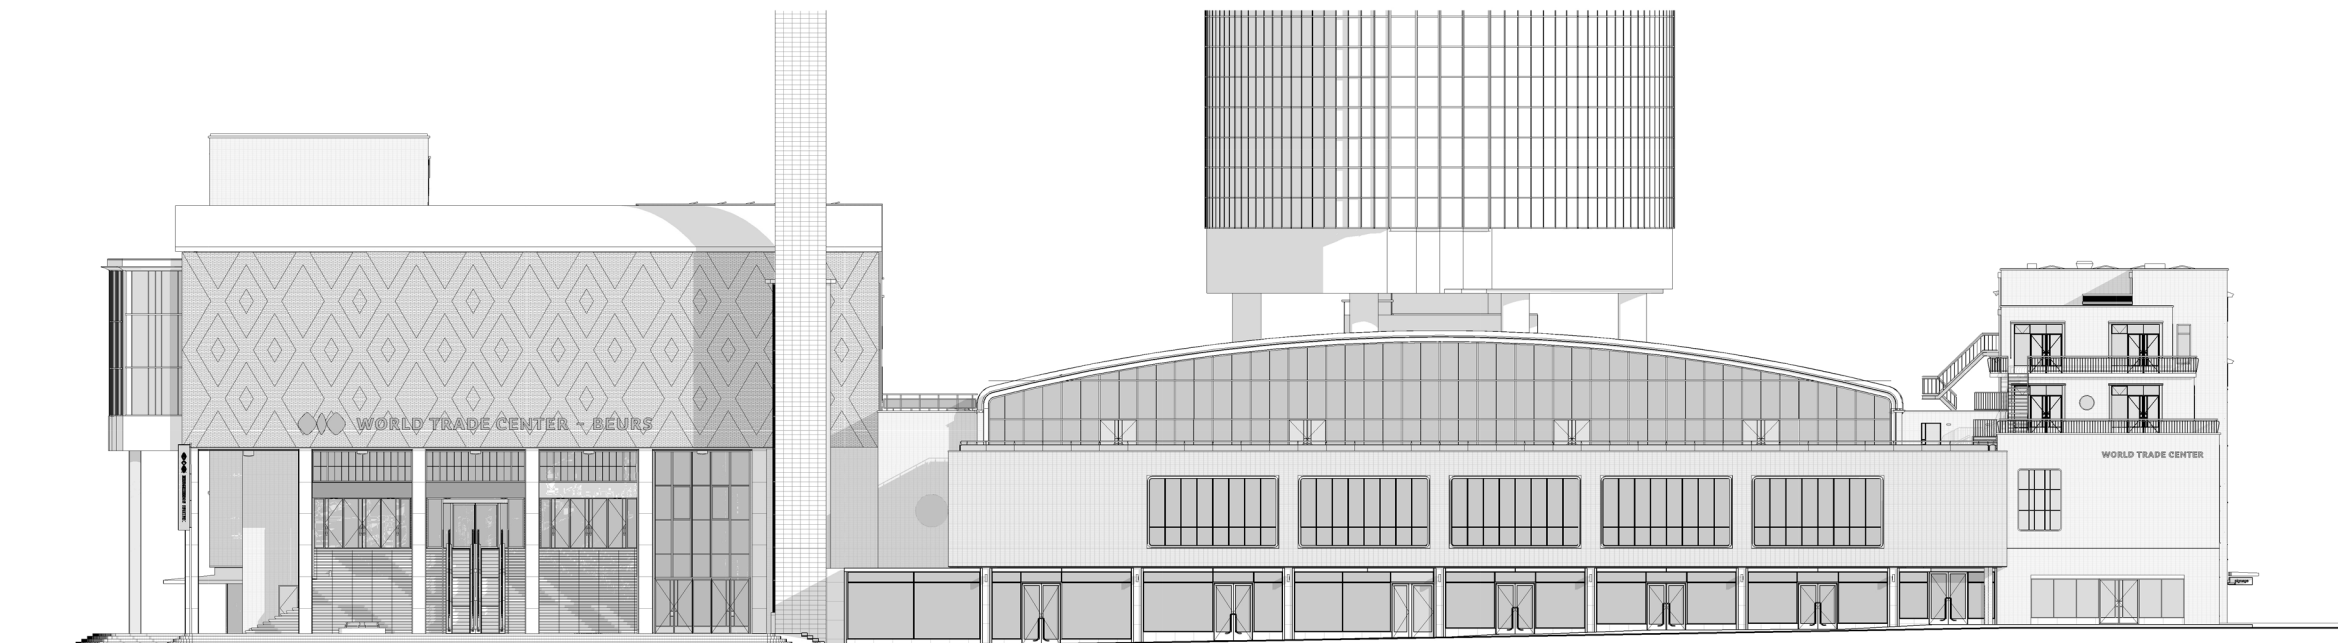
nieuwe toestand

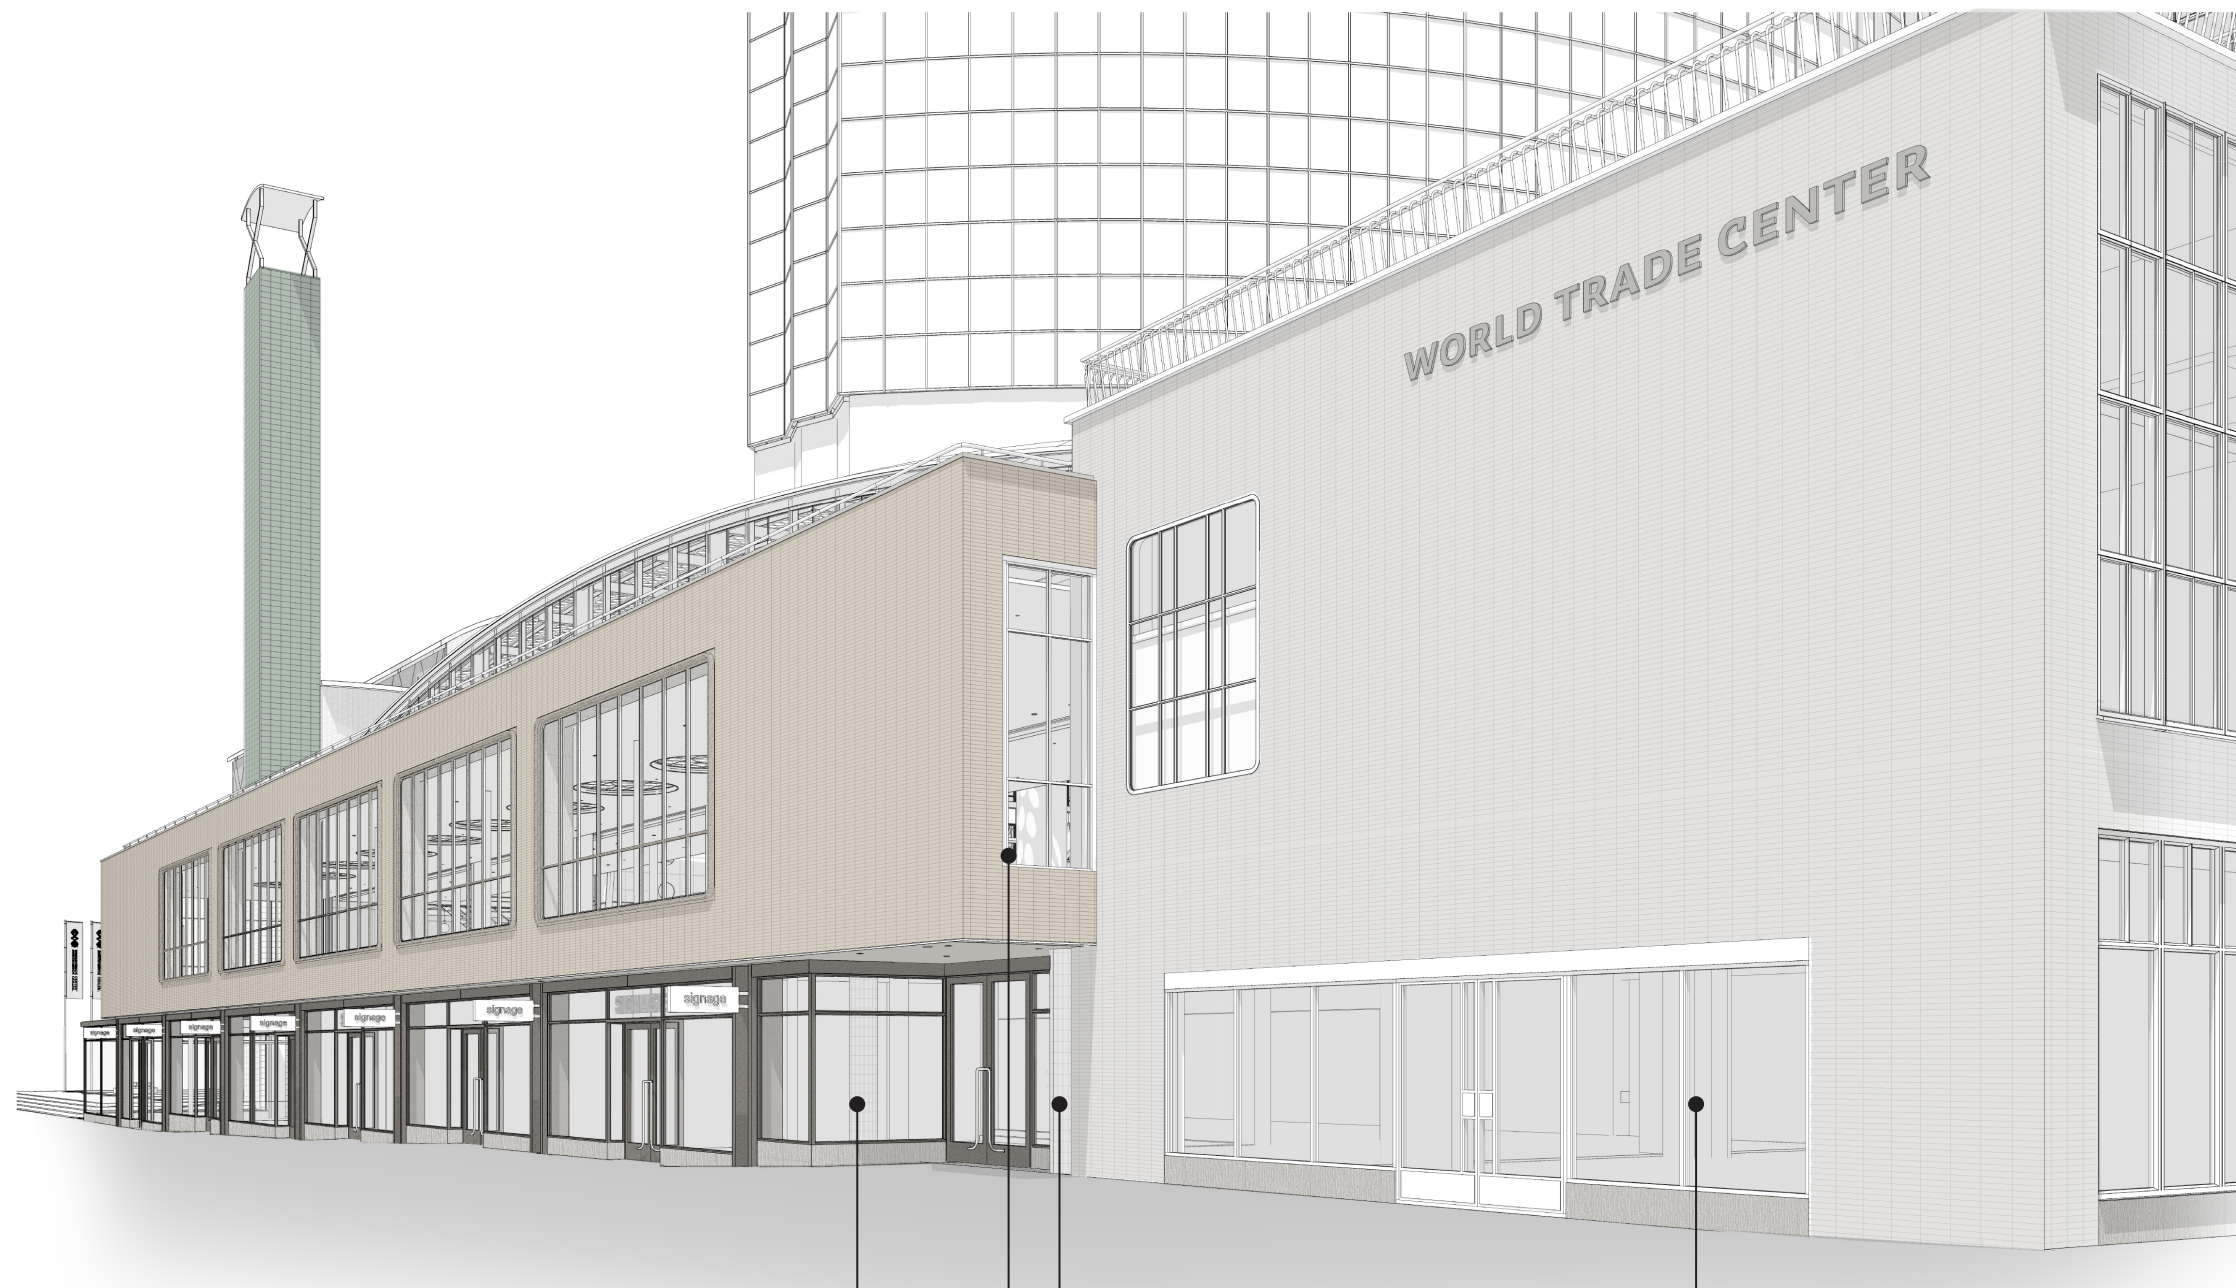
terugliggende hoek om uitkragend  
karakter te versterken

originele kolom buiten,  
afgewerkt met tegelwerk

vernieuwde pui in kopgevel oost,  
volgens kopgevel west

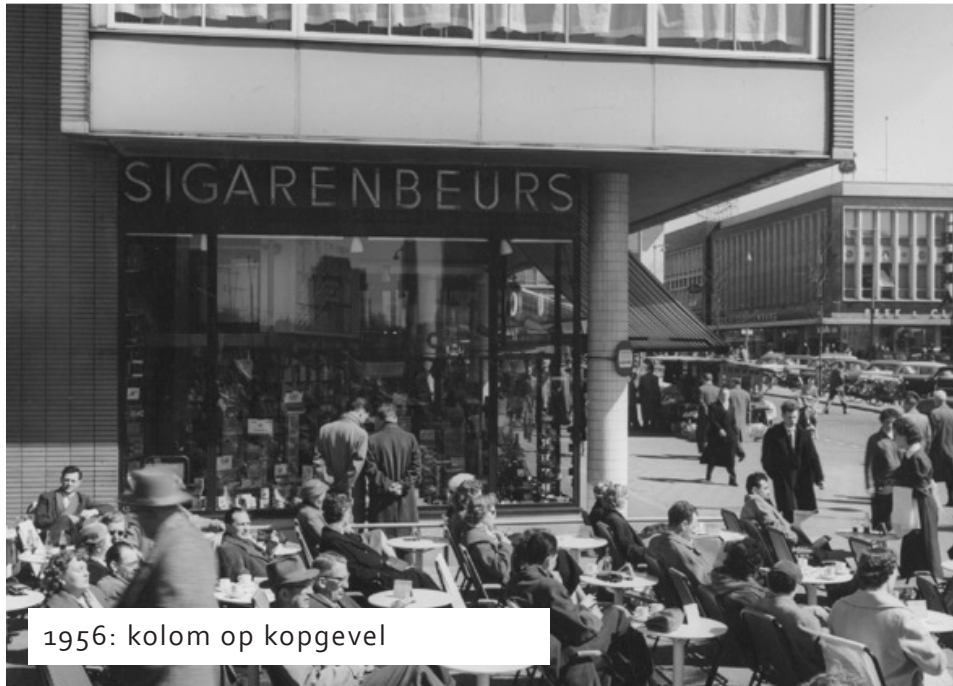
1956: kolom op kopgevel

De kolommen in interieur en exterieur zijn vanuit constructief oogpunt benodigd en ondersteunen op functionele en logische wijze het opgetilde volume. Zo staat de kolom in het exterieur op de uiterste oostzijde in lijn met de oorspronkelijke rij kolommen onder het volume aan het Beursplein.

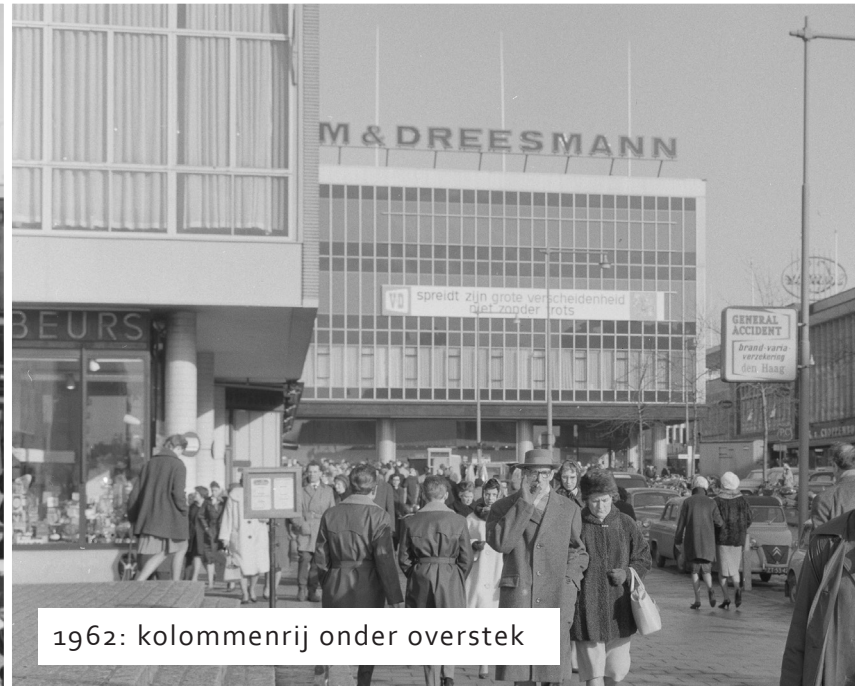
1962: kolommenrij onder overstek

In 1940 stonden deze allen in het exterieur en accentueerden ze het metselwerk bouwblok (pilotis). Door verschillende verbouwingen is de winkelplint steeds verder naar het Beursplein opgeschoven, waardoor de bestaande kolommen inmiddels in het interieur staan.

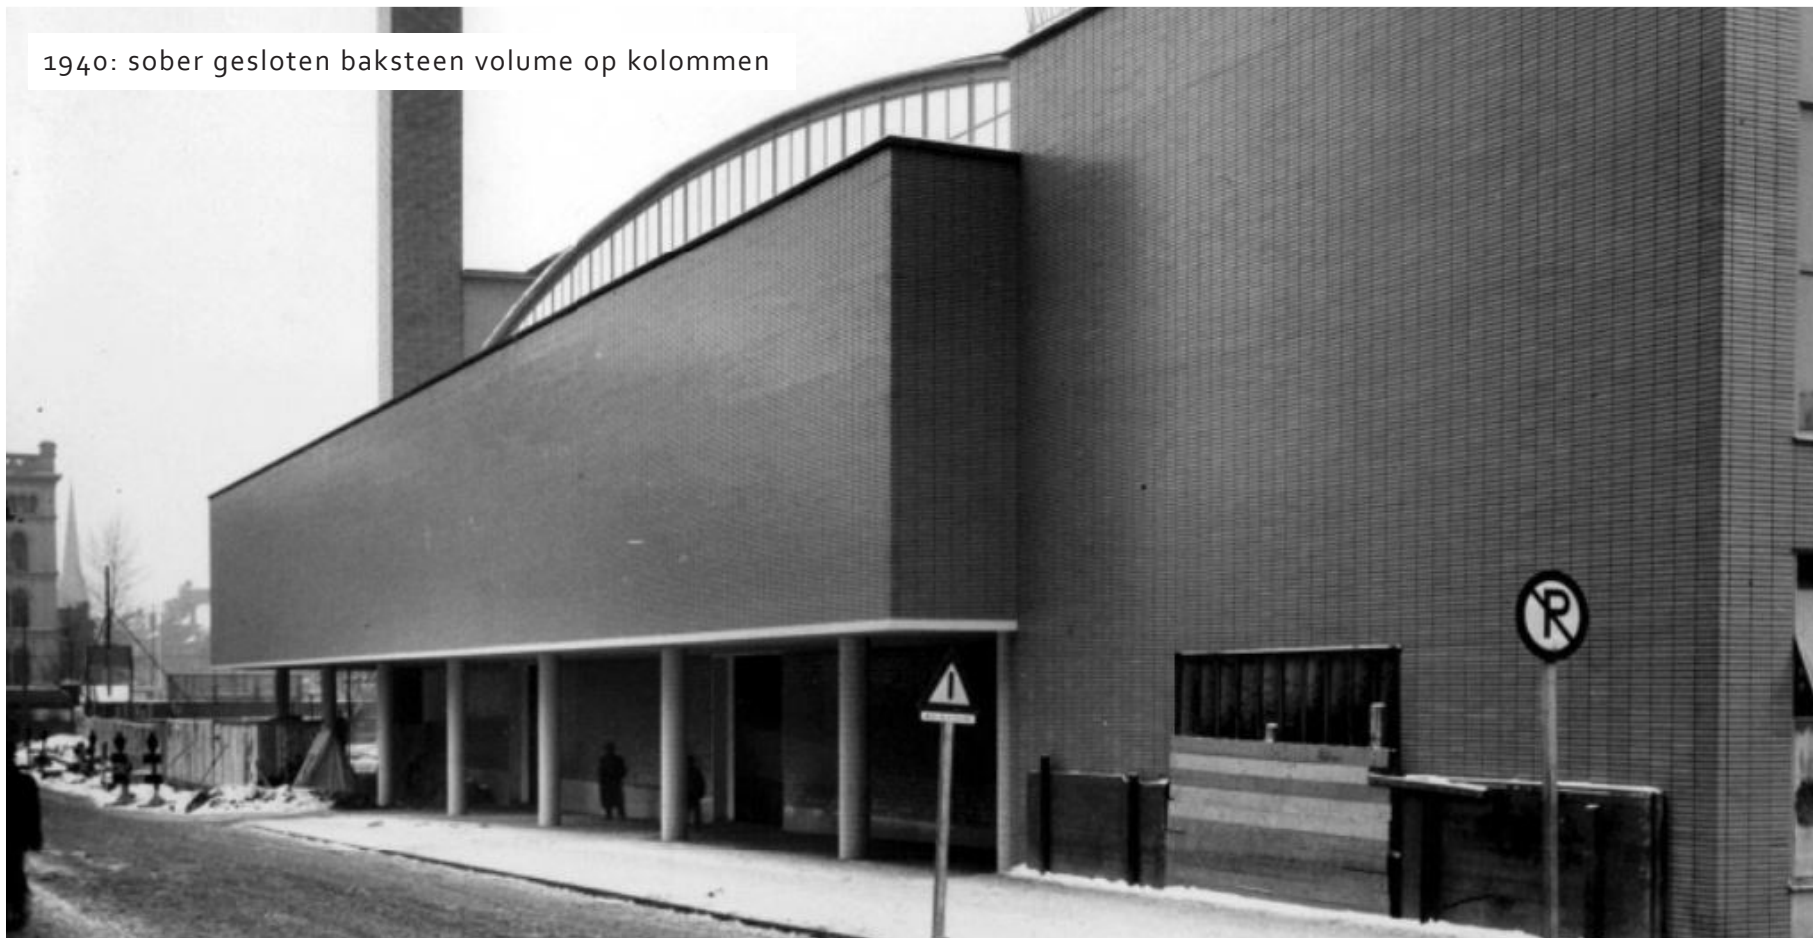
1940: sober gesloten baksteen volume op kolommen

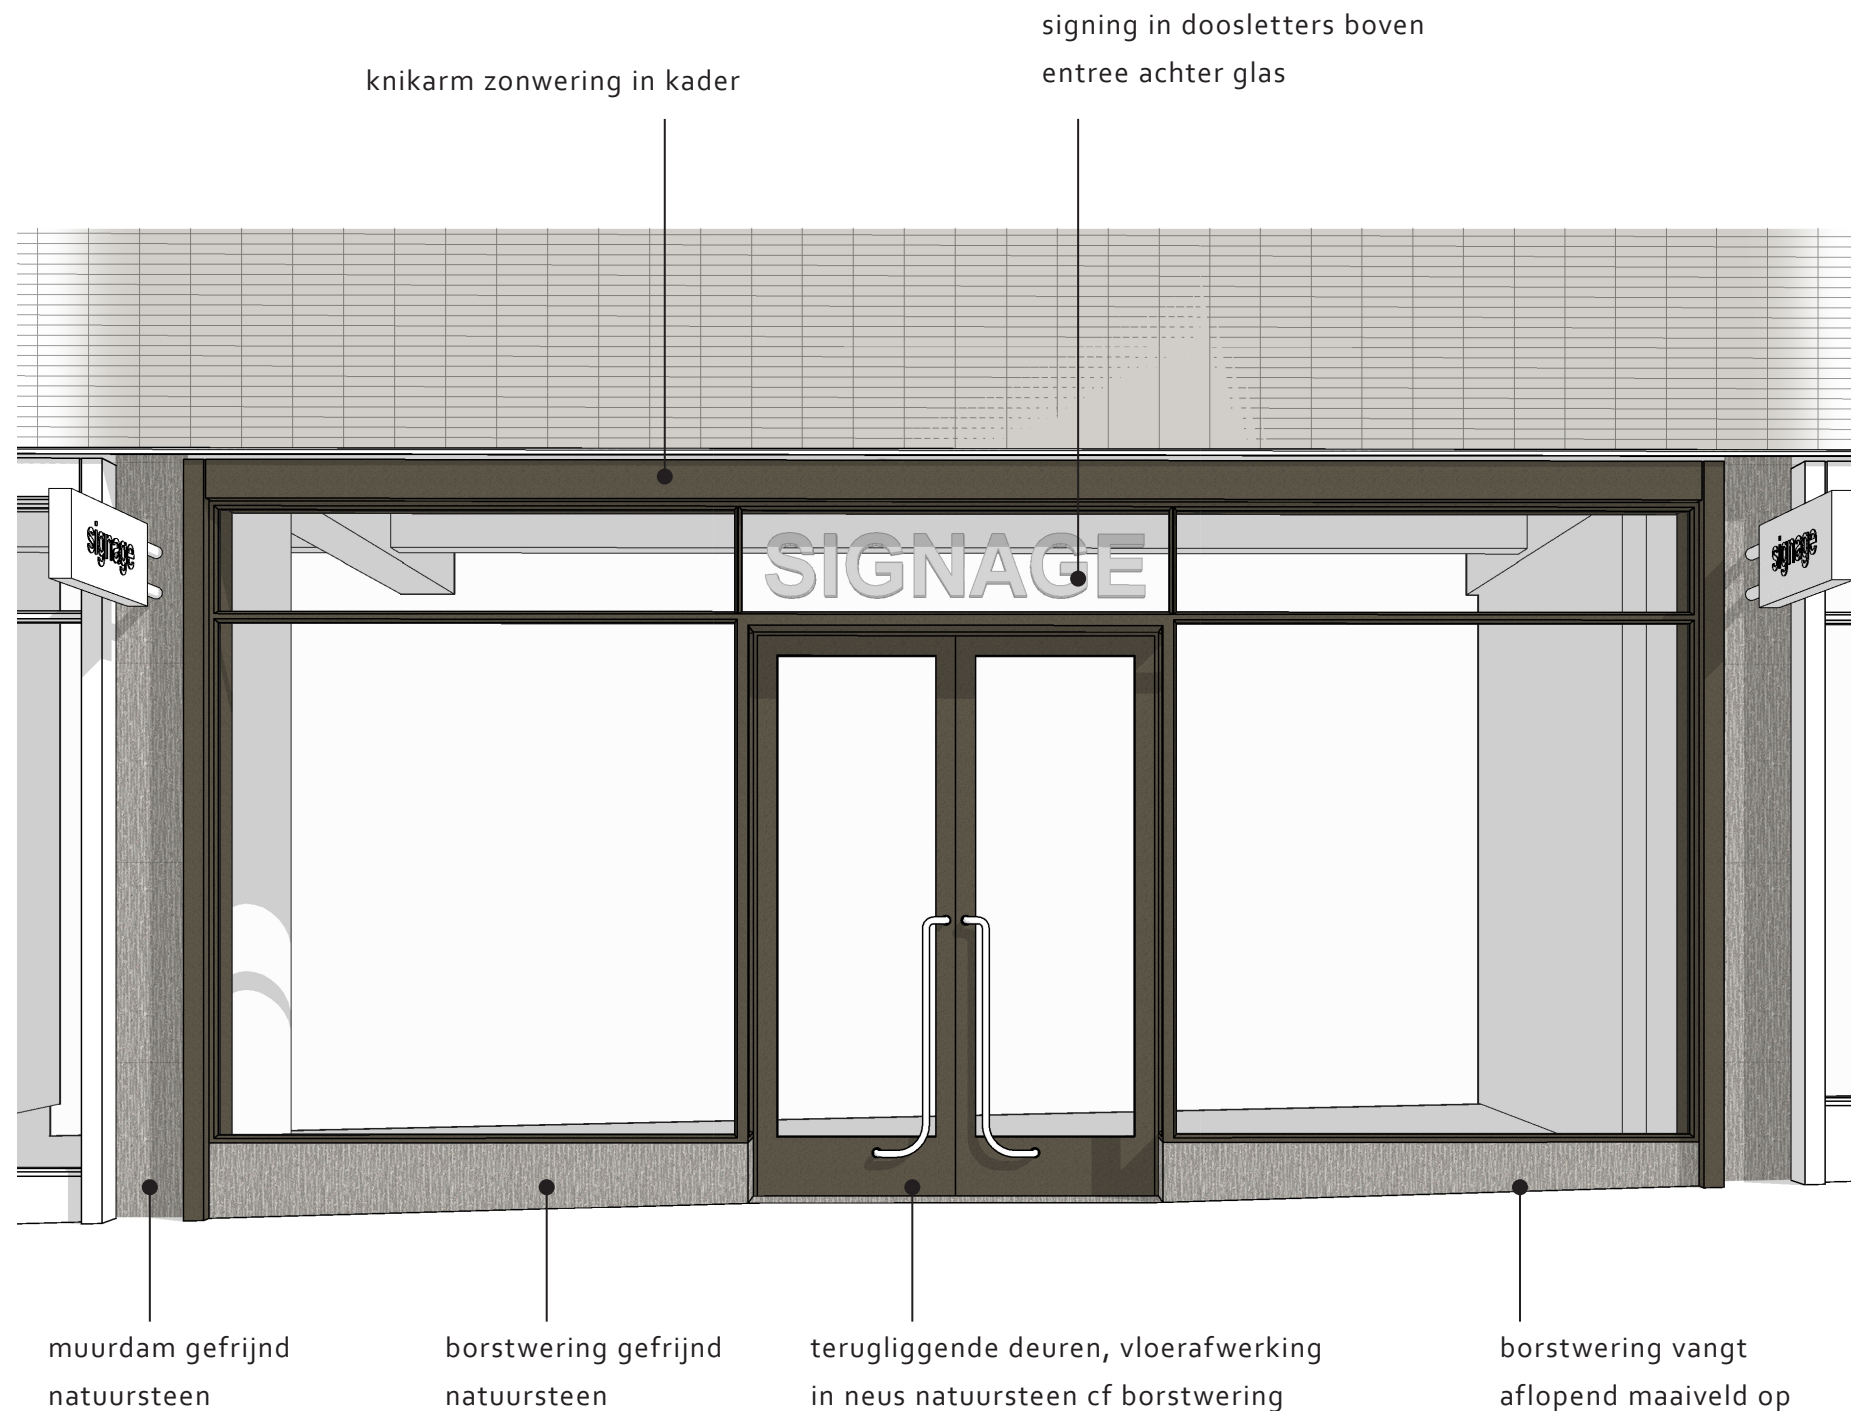
De huidige winkelpuien bestaan hoofdzakelijk uit glas. De nieuwe puien hebben meer detail waardoor deze beter bij het oorspronkelijke ontwerp van Staal passen. De winkelpuien aan de Meent dienen als inspiratie.

De gevel aan het Beursplein is op het zuiden georiënteerd. Omdat de grote luifel verdwijnt, worden zetwerk kaders geïntroduceerd waarin de benodigde zonwering is geïntegreerd zodat deze opgaat in de architectuur.

Daarnaast worden door deze kaders, in het stramien van het gebouw, de individuele winkels benadrukt. De muurdammen tussen deze kaders liggen terug om dit effect te versterken. Deze muurdammen bieden ook ruimte voor signing zoals die in huidige situatie aan de Meentzijde.

De stalen winkelpui bestaat uit grote, heldere etalageruiten. De deur is verbijzonderd door deze terugliggend te plaatsen met zijlichten naar de etalage. Het hoogteverschil in het maaiveld wordt opgelost door een borstwering ter plaatse van de etalage te maken. Deze wordt net als de dorpel voor de entree en de muurdammen uitgevoerd in een natuursteen. Deze natuursteen wordt binnen als vensterbank doorgezet waardoor er een verhoogde etalage met tentoonstellingsruimte ontstaat.

Om de pui meer detail te geven zijn er smalle bovenlichten toegevoegd. Boven de entreedeuken ligt deze in het vlak van de etalage. Deze ruimte wordt benut voor het toepassen van signing.

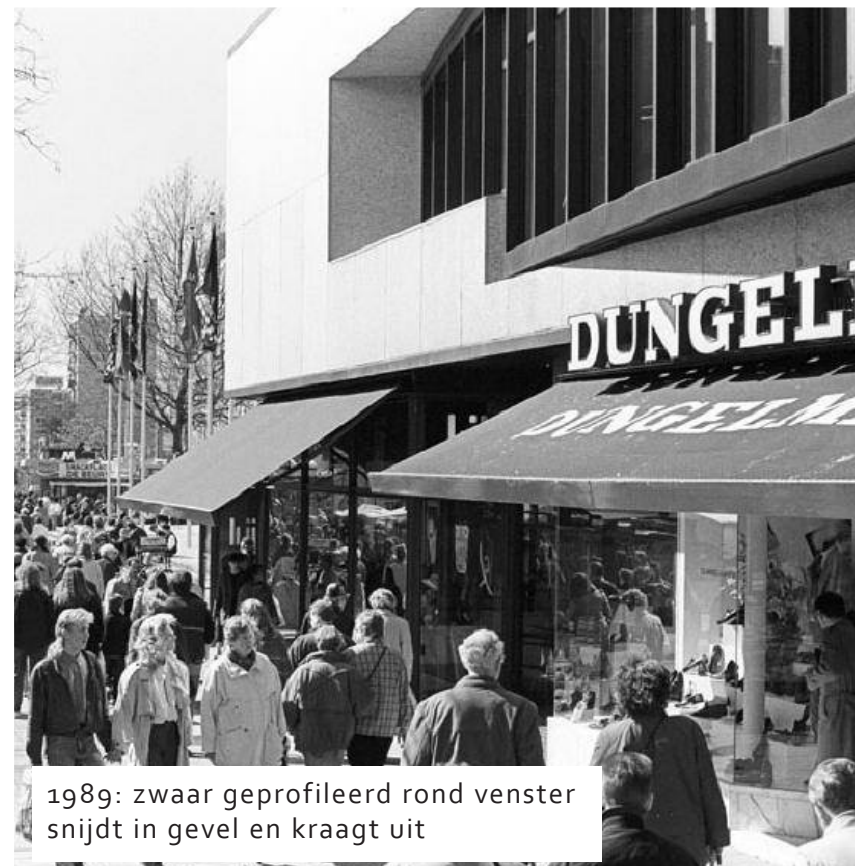
1989: zwaar geprofileerd rond venster snijdt in gevel en kraagt uit

De bestaande gebogen pui van Van Erk is groot en diep van profiel en kraagt niet alleen uit, maar snijdt ook aan weerszijden en onderin in de gevel. Het geheel detoneert sterk met de rationele, vlakke en verfijnde architectuur van Staal. Bovendien is de uitsnede uit de gevel zo groot dat het bouwvolume uit elkaar valt. Dat aan beide kopse
