# WTC ROTTERDAM

PLANDEEL 16 - ONTWERPTOELICHTING - 24 JULI 2023

Aanvraag omgevingsvergunning plandeel 16

24 juli 2023

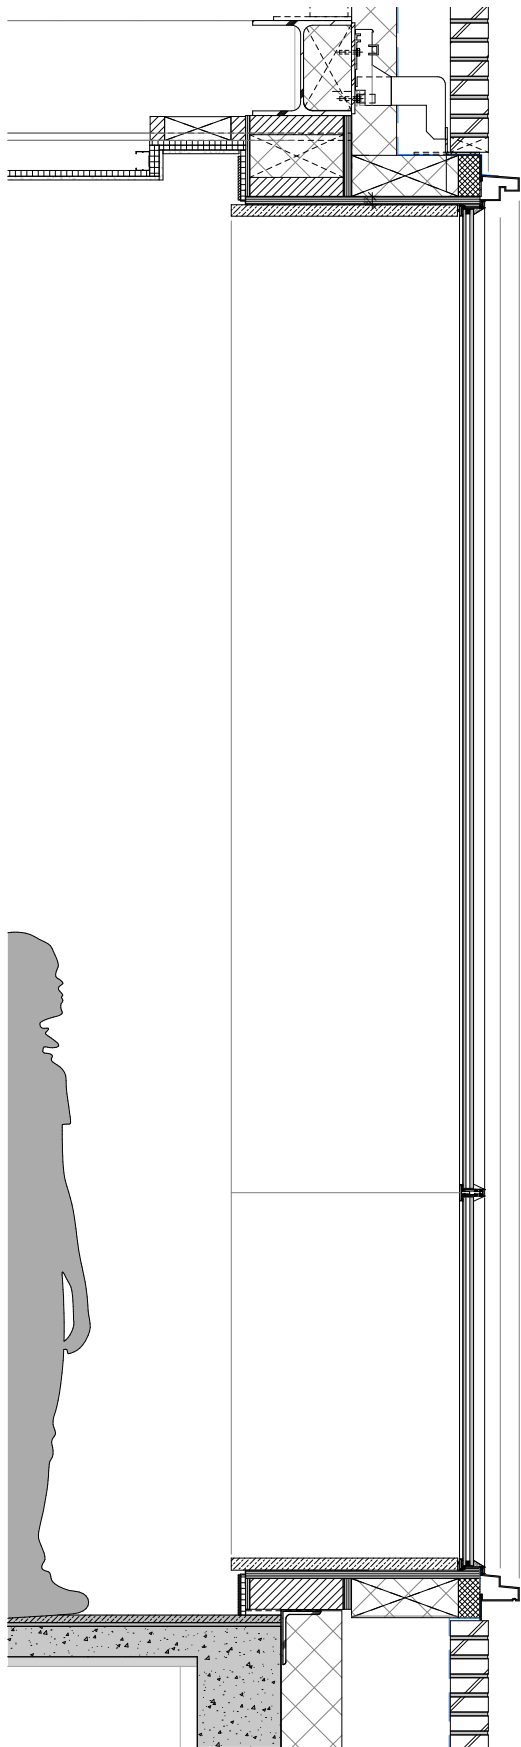
verticaal detail

De vensters hebben een tijdloze en zorgvuldige vormgeving die geïnspireerd is op de oorspronkelijke architectuur van Staal. De roedeverdeling is aansluitend op originele puien zo rank en verticaal mogelijk. De horizontaal geeft de pui proportie.

Rondom is een verbijzonderd detail aanwezig, door een verfijnd geprofileerd stalen profiel dat de vensters accentueert.

De hoeken zijn afgerond, geïnspireerd op de oorspronkelijke raamkozijnen in de gevel Beursplein (zie afbeeldingen vorige bladzijde). Aan de binnenzijde wordt het venster ingekaderd door natuursteen dagkanten, die de contour aan de buitenzijde volgen.

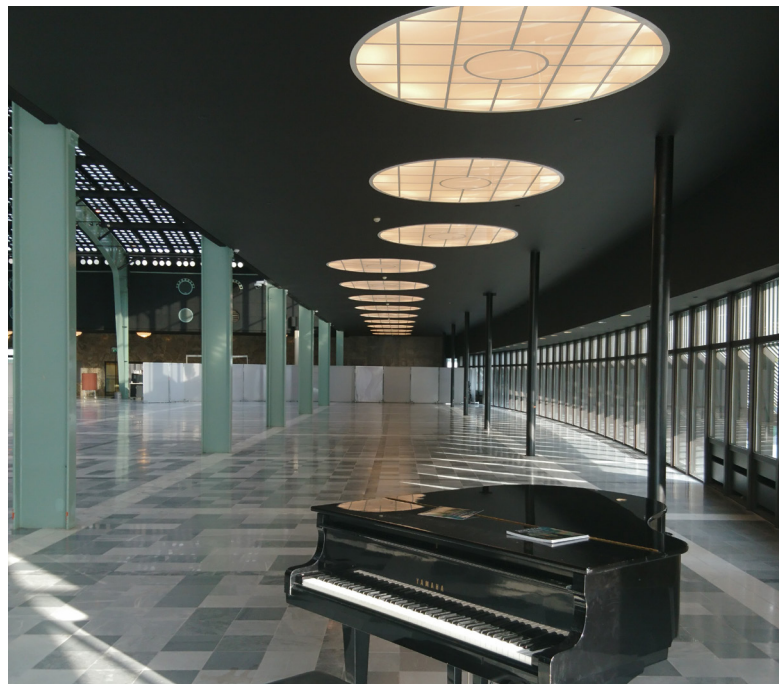
huidige situatie

De positie van de daklichten was oorspronkelijk afgestemd op de indeling van de ruimtes in het volume aan het Beursplein. Dit waren afgesloten ruimtes zonder gevelvensters. Uitzondering vormde de ruimte aan de westzijde, deze had wel een groot gevelvenster en daar was een daklicht dus niet nodig. De sprong van de linker drie daklichten volgt uit het ontbreken van vast meubilair, zodat het zich overal symmetrisch in de ruimte bevond.

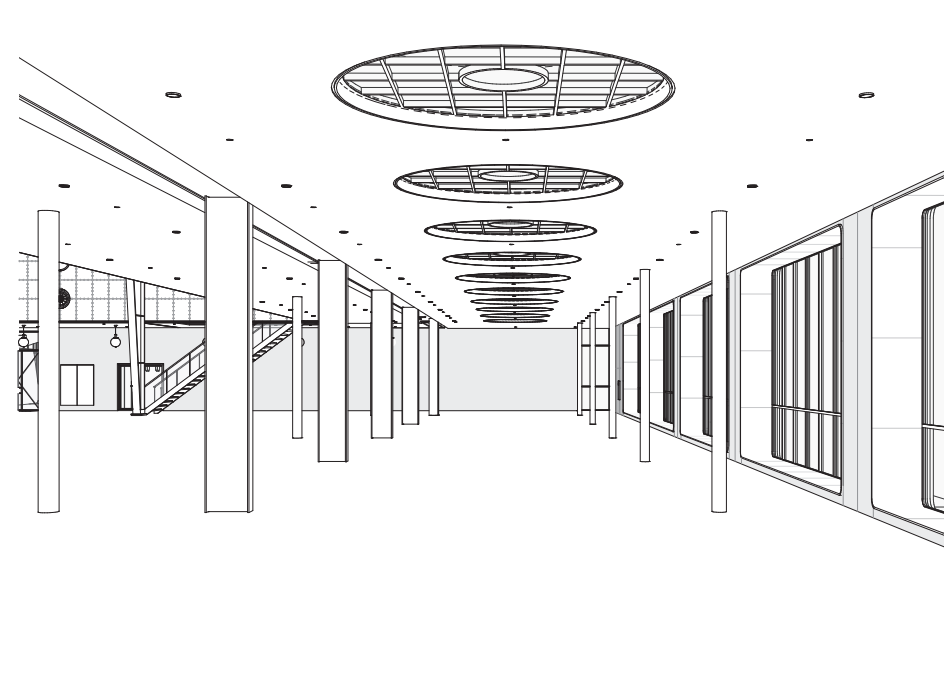
nieuwe situatie

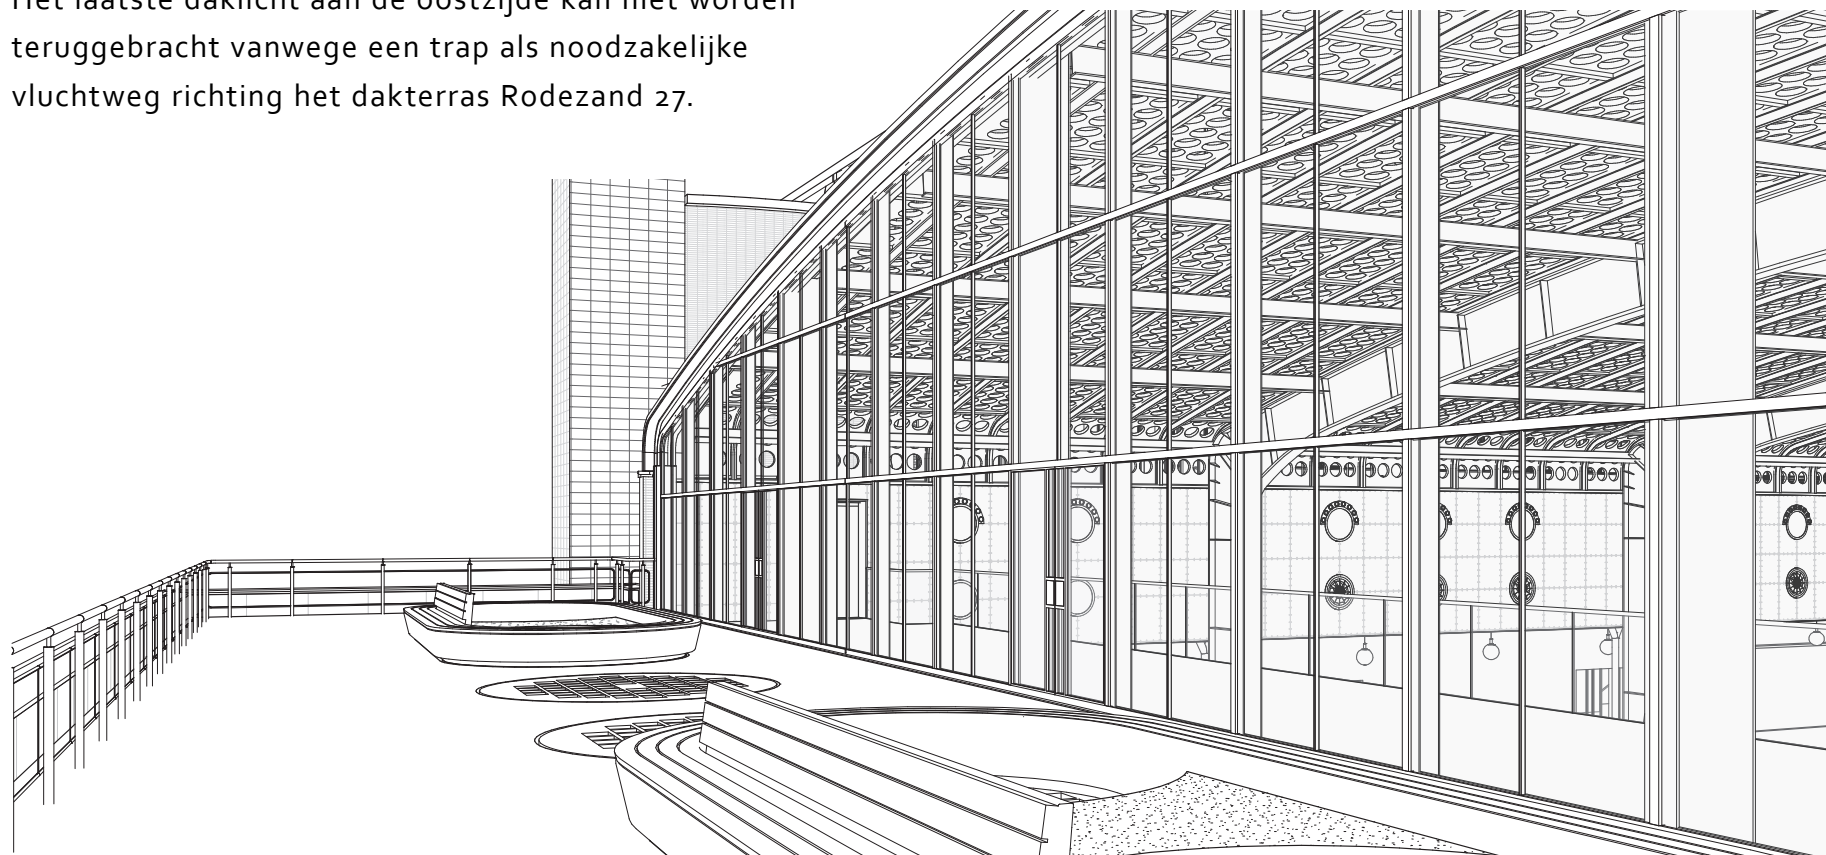
impressie met daklichten, zitbanken en groenvak

Bij daklichten worden op één lijn teruggeplaatst. Daardoor hebben ze weer een logische plek in de ruimte aan de Main hall. Daarnaast bepalen ze nu ook de indeling van het dakterras, waar deze doorgaande lijn bijdraagt aan een eenduidige inrichting en het functioneren als terras. De verkeersruimte is aan de kopgevel, de terras zijde is aan de zijde Beursplein gelegen.

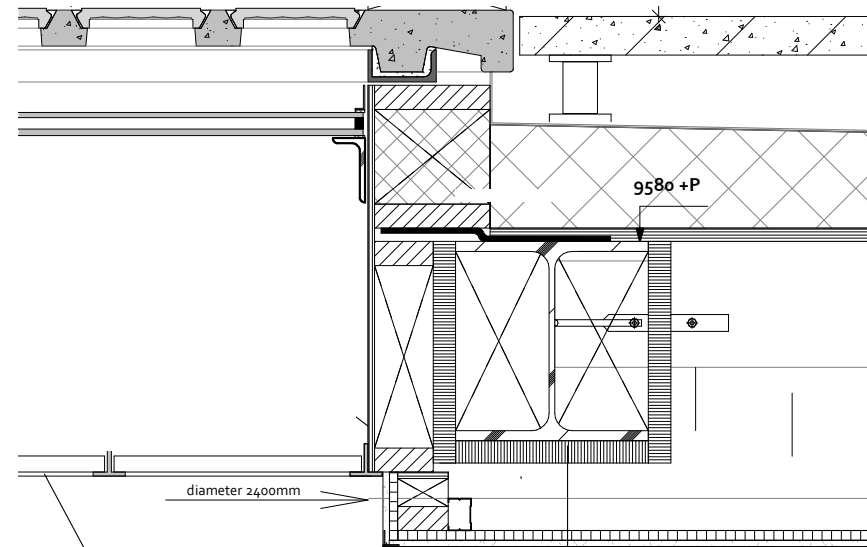
plafond- en daklicht in nieuwe situatie, met schokbeton daklicht aan bovenzijde (indien conditie redelijk)

De conditie van de elementen na demontage moet uitwijzen of de daklichten teruggeplaatst, of vernieuwd moeten worden. Hetzij bestaand of nieuw komen komen ze als een detail uit het oorspronkelijke ontwerp weer zichtbaar in het dakterras. Per set van twee worden ze omgeven door een zitbank met groenvak, of open gelaten.

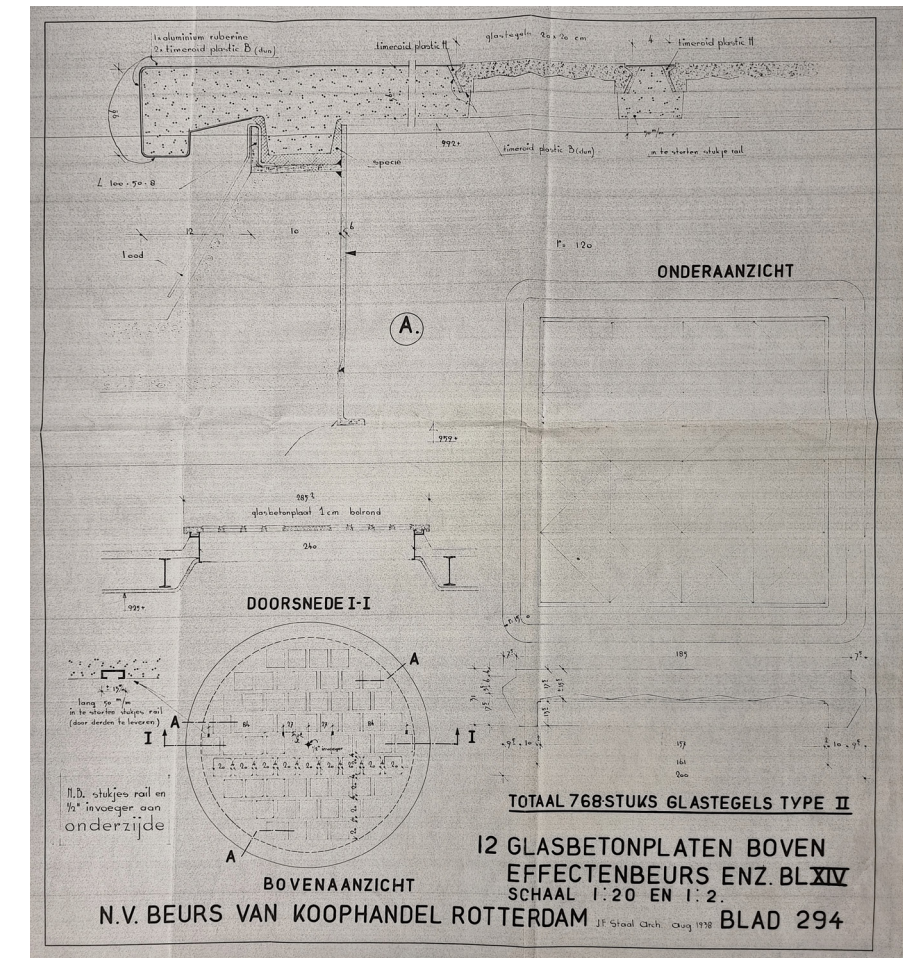
archieftekening daklicht met glastegels (bron, archief WTC)

Naast de plafondlichten blijken ook de schokbeton daklichten met glastegels nog aanwezig. Deze zijn aan de onderzijde dichtgeschilderd, en aan de bovenzijde dichtgeplakt met dakbedekking. Ze worden gedemonteerd en indien enigszins mogelijk hersteld voor hergebruik. Alternatief is het produceren van nieuwe elementen volgens het oorspronkelijke ontwerp.

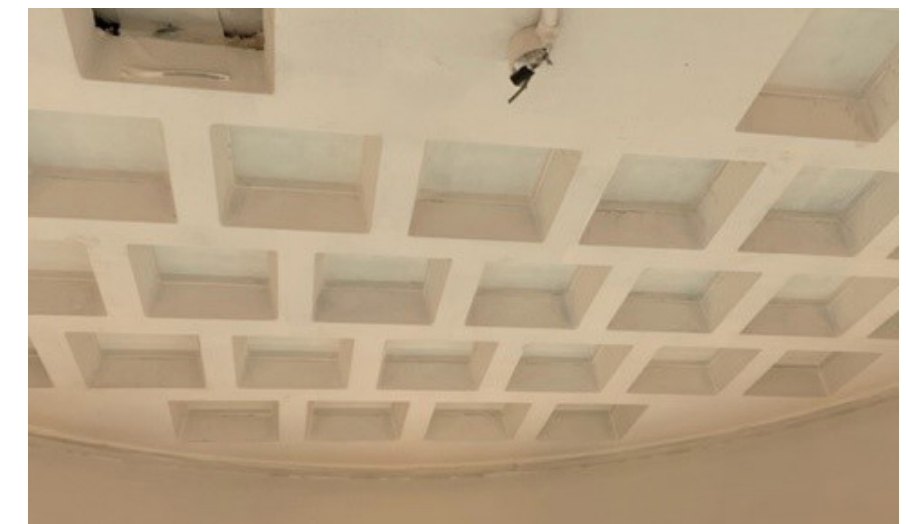
foto bestaande situatie 2022, daklichten vanaf onderzijde

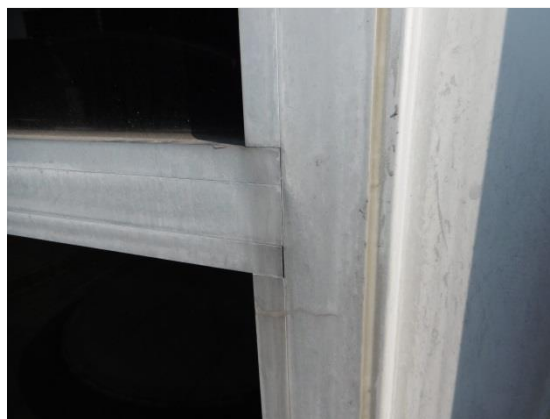
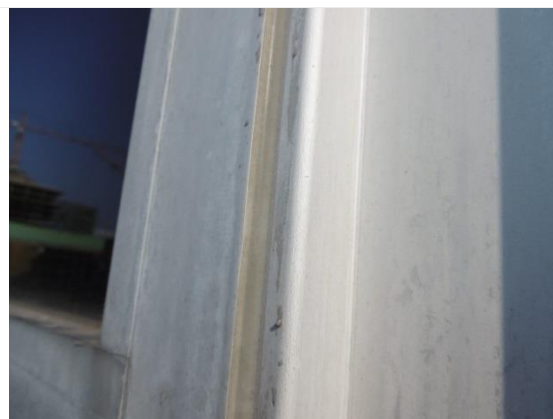
Foto 19 & 20: Verspreid over de gevel zijn diverse openingen zichtbaar tussen de verschillende onderdelen van de gevelconstructies.

Foto 18: De afdichting tussen de kozijnen en het aluminium zetwerk ontbreekt op diverse posities..

Foto 13 & 14: De afdichtingen en de visuele kwaliteit van het aluminium en het zetwerk is sterk afgenomen..

Deze kozijnen zijn aan het einde van hun levensduur. IBS heeft een opname gedaan, waaruit blijkt dat aansluitingen openingen vertonen. De algehele kwaliteit is zichtbaar afgenomen. Op diverse posities is tijdelijk herstel uitgevoerd door aluminium tape.

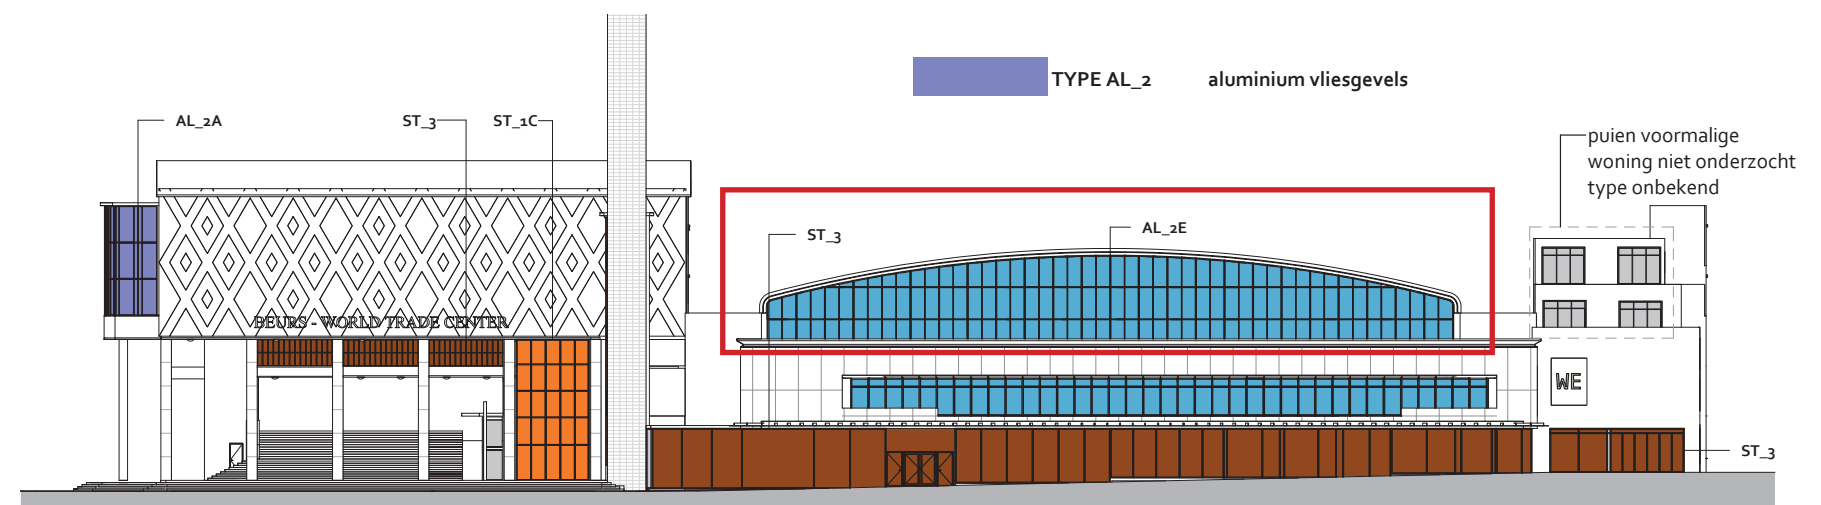
Beursplein, inventarisatie

— kopgevel Main hall

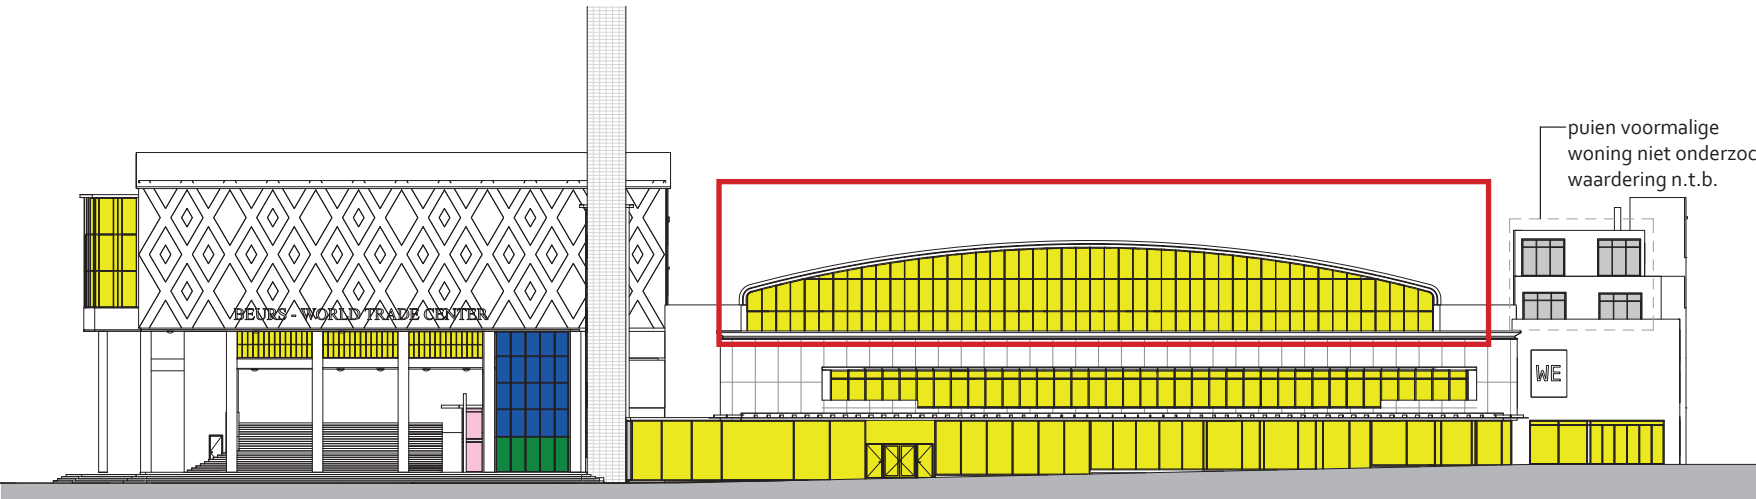
Beursplein, waardestelling

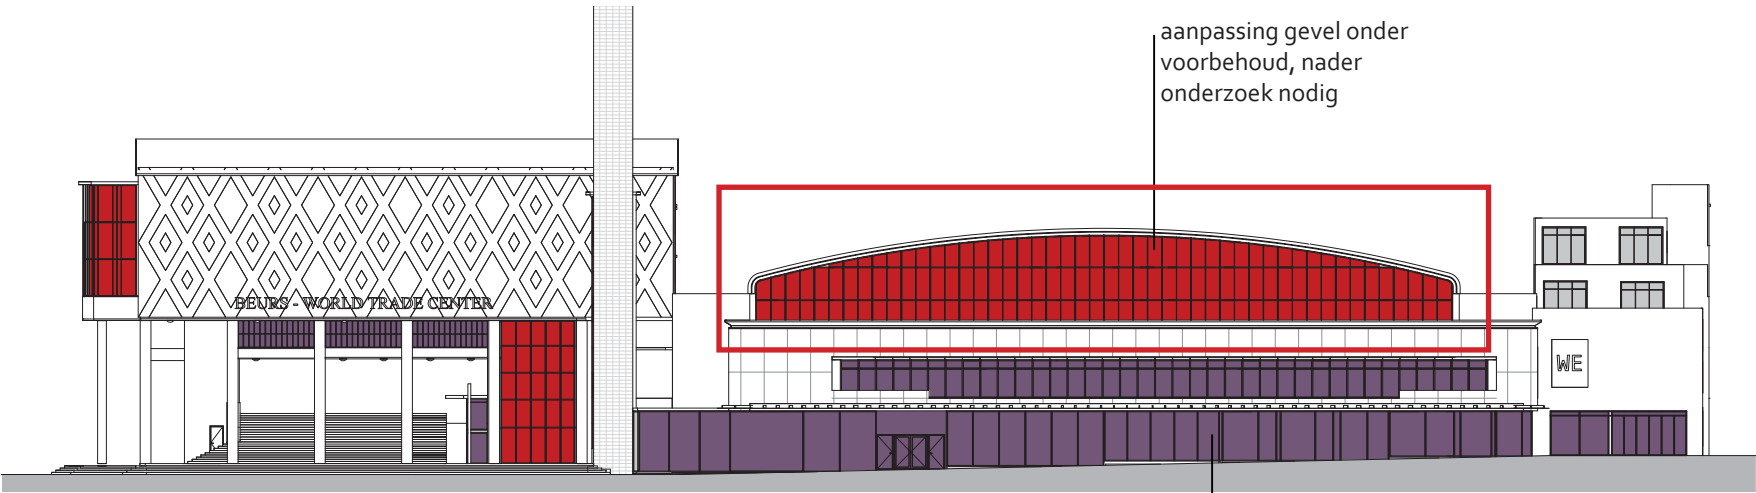
Beursplein, renovatie aanpak zoals omschreven in masterplan deel B renovatie aanpak

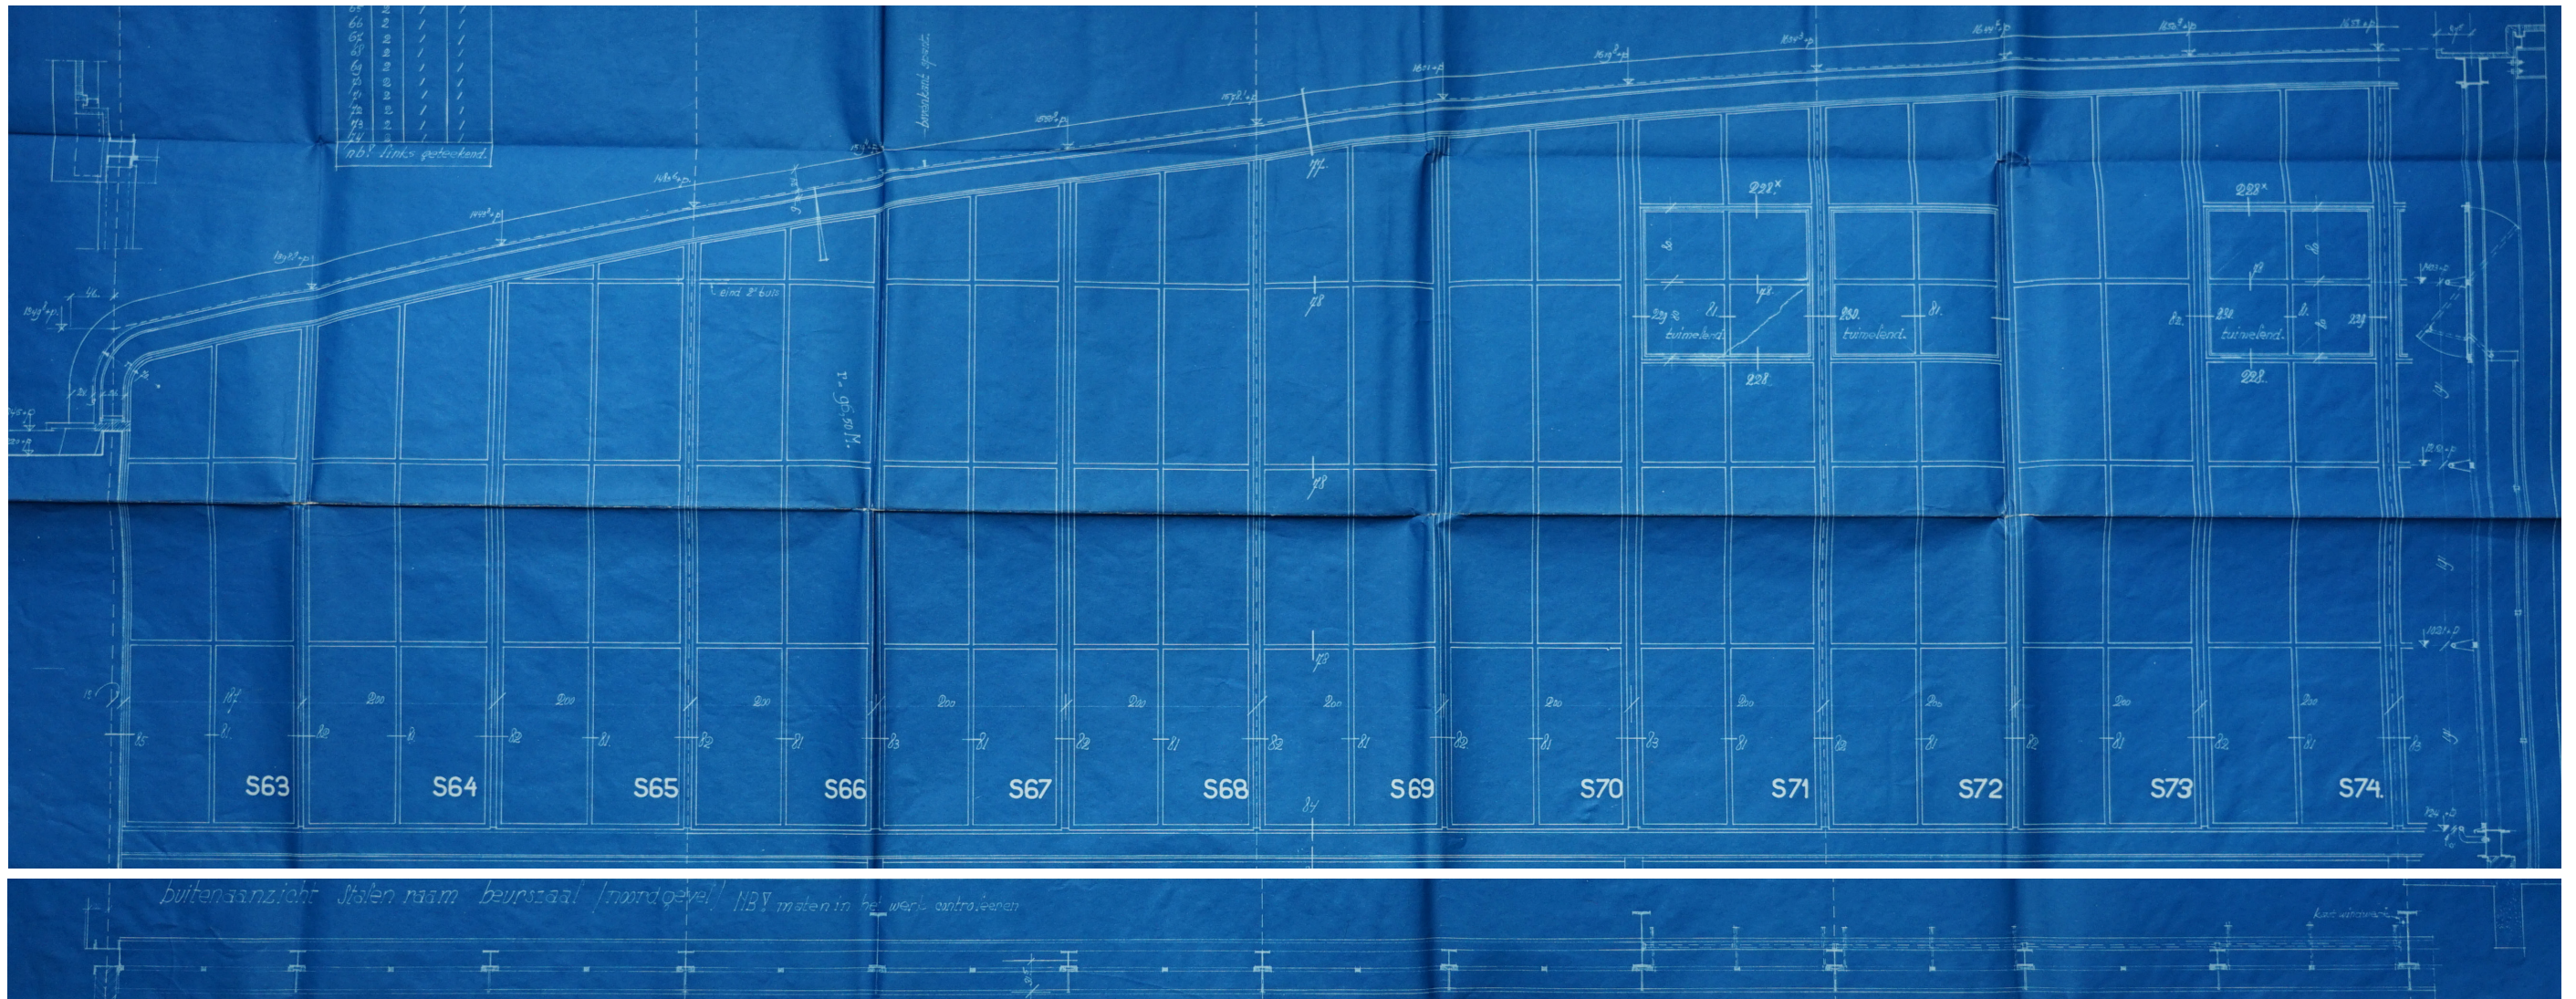
fragment gevelaanzicht, doorsnede en plattegrond noordzijde

Van de voorbeeldpui in de noordgevel zijn tekeningen en beelden uit het archief beschikbaar. De pui is opgebouwd uit stalen stoeltjes profielen met per set van twee vensters een verbrede tussenstijl met stalen vin. In de hoogte was een vierdeling aanwezig. Op drie posities is aan de buitenzijde een horizontale buis gemonteerd, waarschijnlijk ten behoeve van de glasbewassing met ladders. Bovenin bevinden zich zes horizontaal taatsende ramen. De buitenbeglazing is gevat in stopverf.

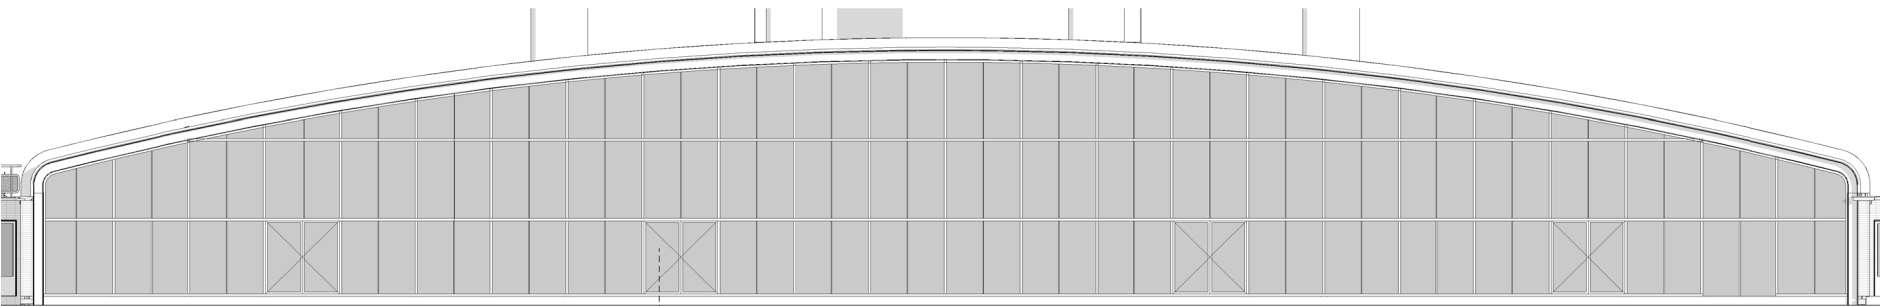
fragment gevelaanzicht nieuwe situatie

In de huidige situatie heeft de aluminium pui in de voorgevel een driedeling in de hoogte, in tegenstelling tot de (hogere) achtergevel. Op archiefbeelden is dezelfde driedeling terug te vinden. De horizontaal taatsende ramen ontbreken daarbij eveneens. Deze geleiding wordt, inclusief de details uit de archieftekeningen, aangehouden voor de nieuwe situatie. Ten behoeve van de toegang tot het dakterras worden binnen de opbouw vier dubbele toegangsdeuren opgenomen.

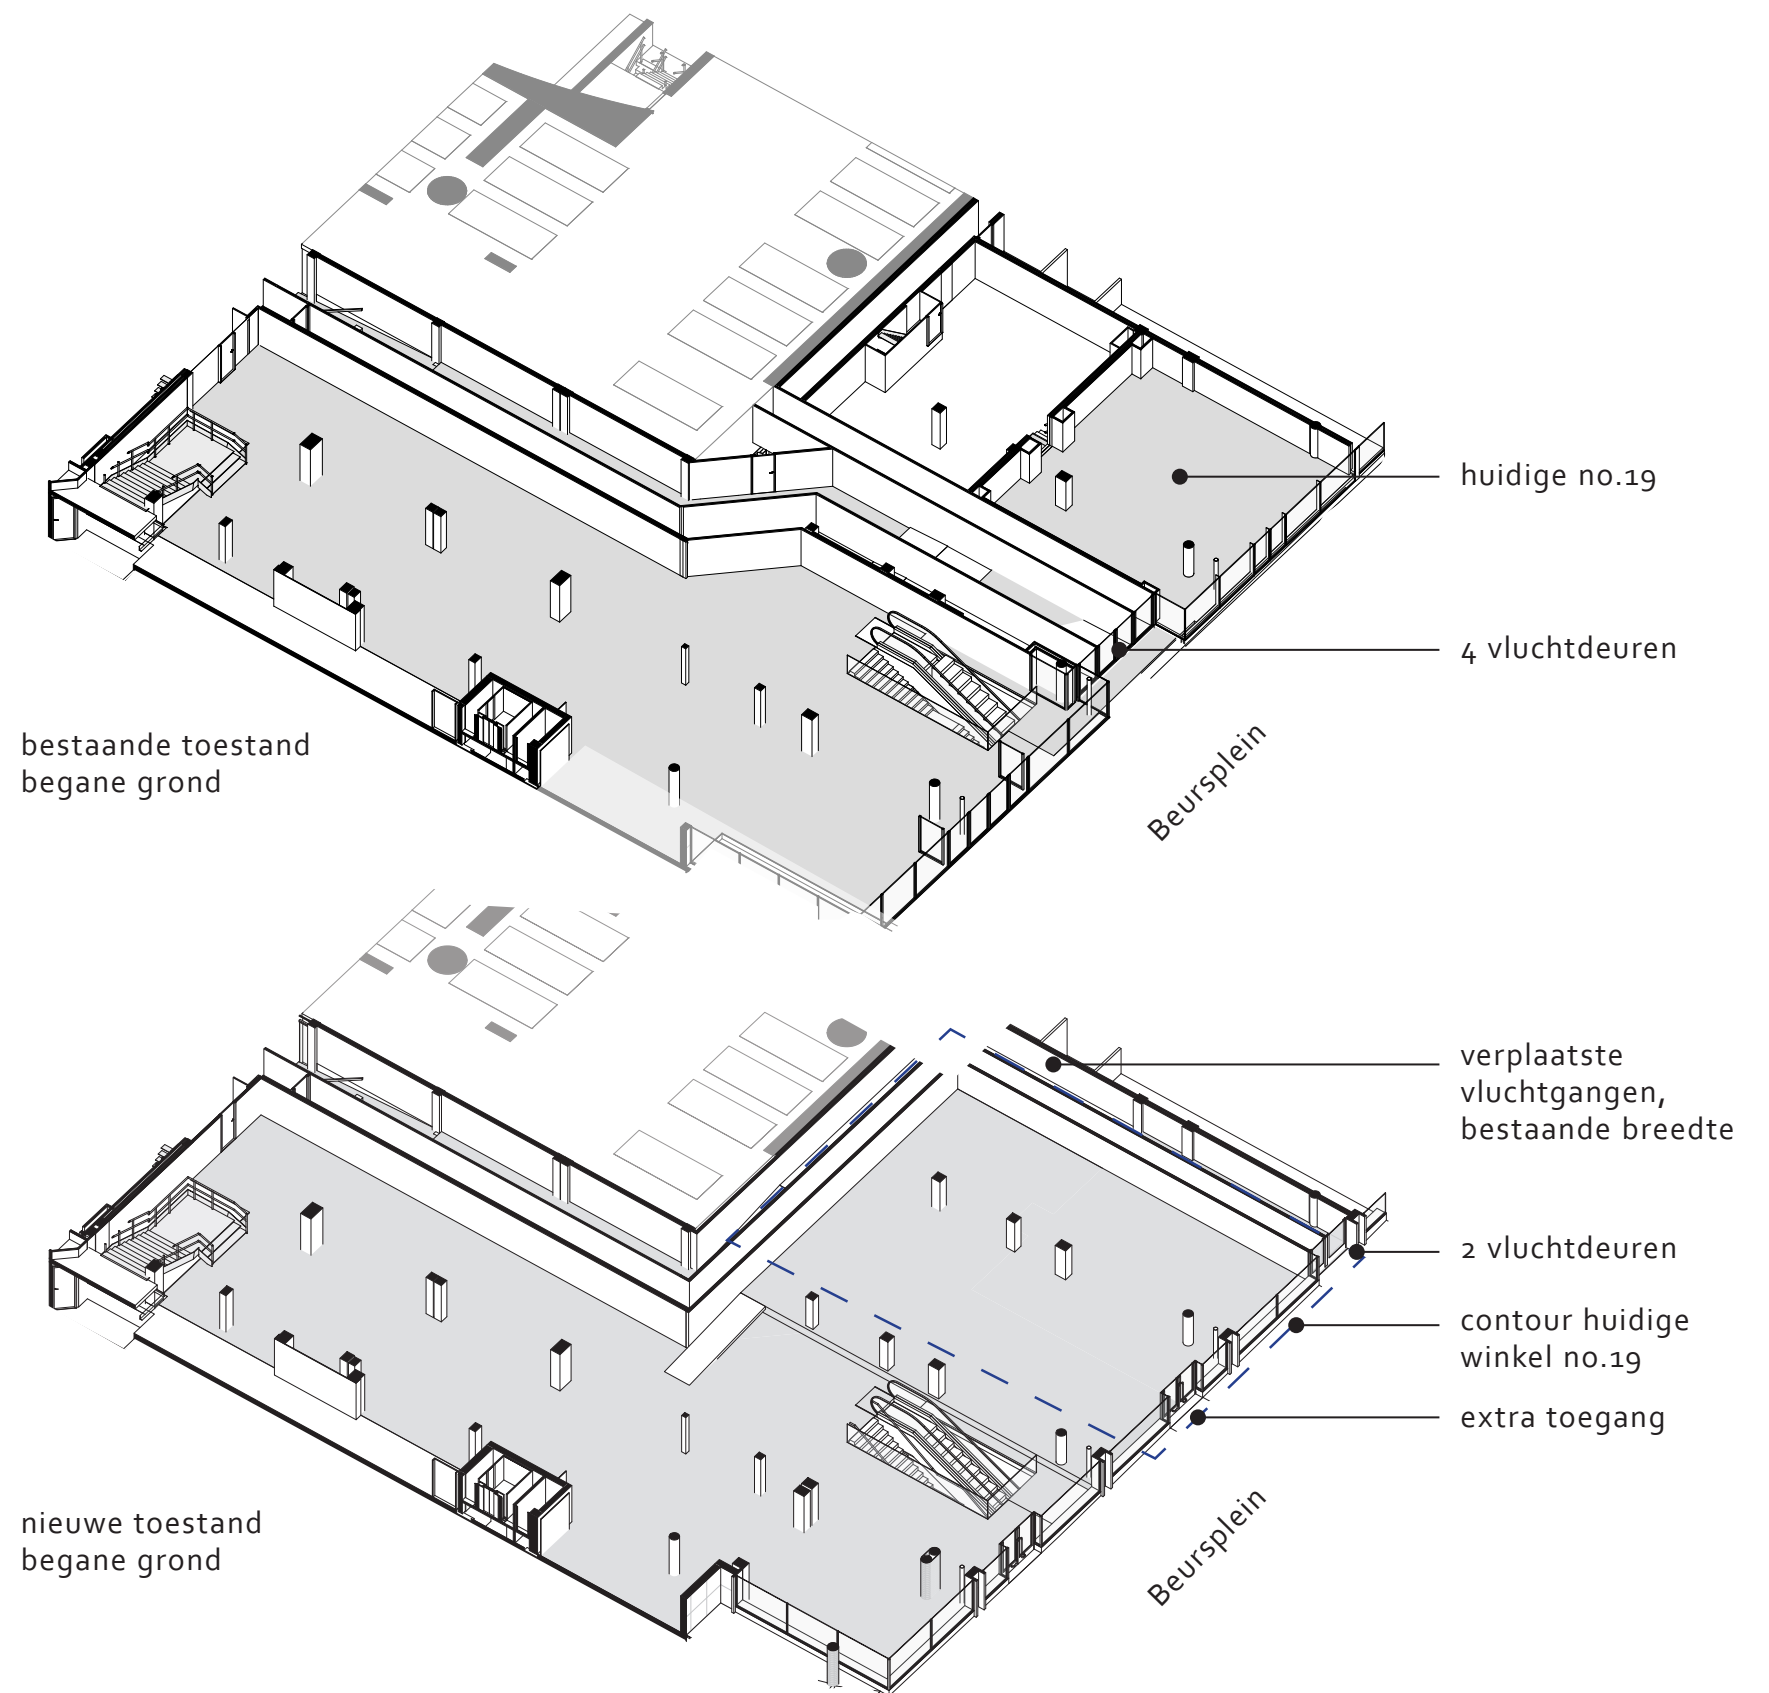
De huidige schoenwinkel op Beursplein nummer 19, de Dungelmann, wordt samengevoegd met de kledingwinkel WE op de nummers 27 tot en met 31. Om dit mogelijk te maken worden de bestaande vluchtwegen omgelegd. Deze zijn afkomstig uit de winkels aan de Coolsingel en de toren. De breedte is voor het verplaatste gedeelte aangepast naar de minimaal vereiste doorgang. De vluchtweg vanuit de winkels Beursplein is niet vereist en komt te vervallen. Hierdoor zijn er in de nieuwe situatie twee in plaats van de huidige vier vluchtdeuren in de gevel aan het Beursplein.

De bestaande tussenvloeren en niet dragende tussenwanden in beide winkels worden verwijderd, de installatieruimten en opslag wordt op de vluchtgangen gepositioneerd. In de winkel zelf wordt het hoogteverschil met een nader te bepalen inrichting en hellingbaan opgenomen. De brandcompartimentering blijft voor de volledige nieuwe winkel in aansluiting op de naastgelegen functies volledig gehandhaafd, net zoals de overige vluchtwegen achterin de winkel.
