# WTC ROTTERDAM

AANVULLENDE BOUWHISTORISCHE RAPPORTAGE - PLANDEEL 16 - 28 MAART 2022

## Voorlopig Ontwerp WTC Rotterdam

Aanvullende bouwhistorische rapportage

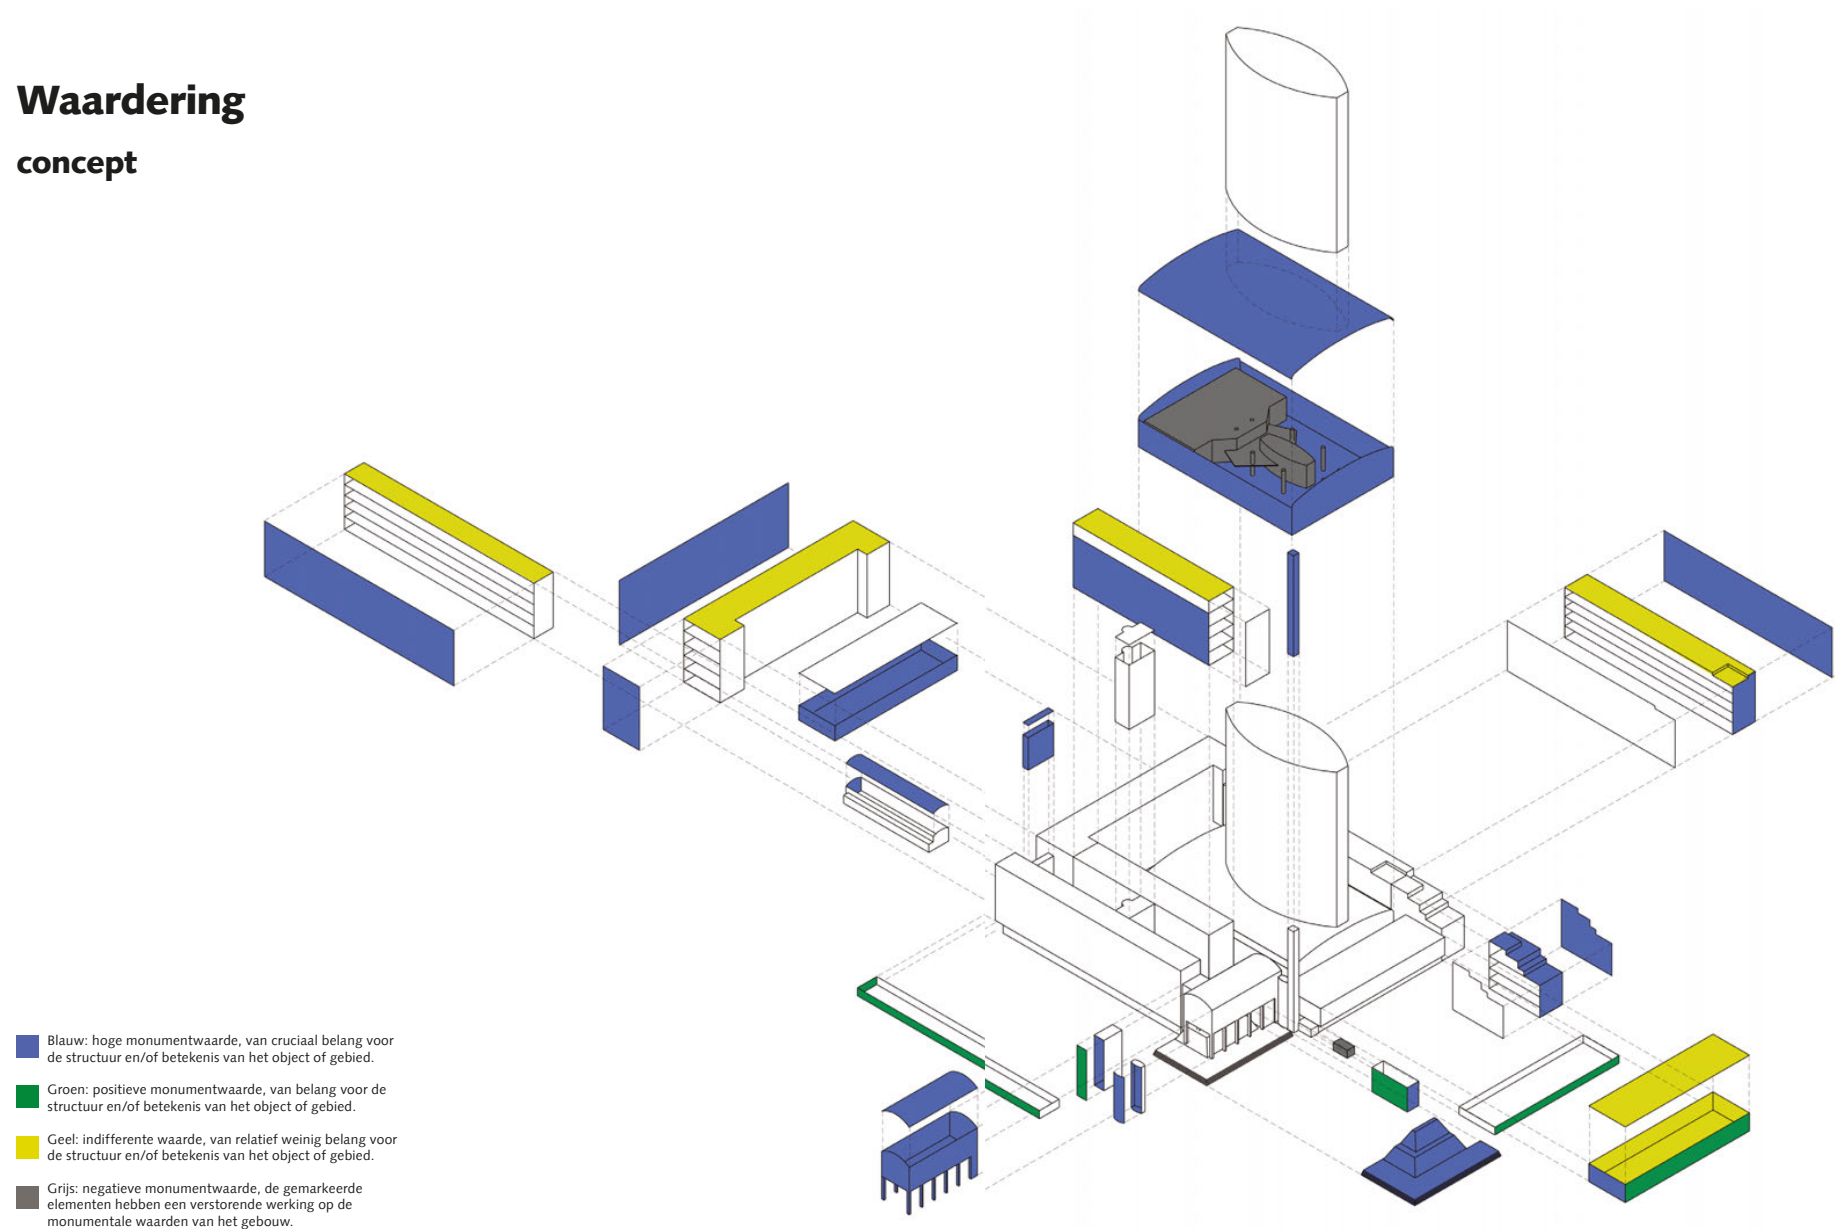
afbeelding 1 Waardering op gebouwdeelniveau, uit: Crimson Architectural Historians, *Cultuur- en bouwhistorische rapportage Laagbouw van het voormalige Beursgebouw te Rotterdam*, 2016

Als onderdeel van het cultuur- en bouwhistorische rapport over de laagbouw van het voormalige beursgebouw<sup>1</sup> is een waardestelling op hoofdlijnen gemaakt (zie afbeelding 1). In deel 2 van het rapport wordt ook nader ingegaan op de interieurs van de kantoorlagen en het main hall niveau (zie afbeelding 2 en 3).

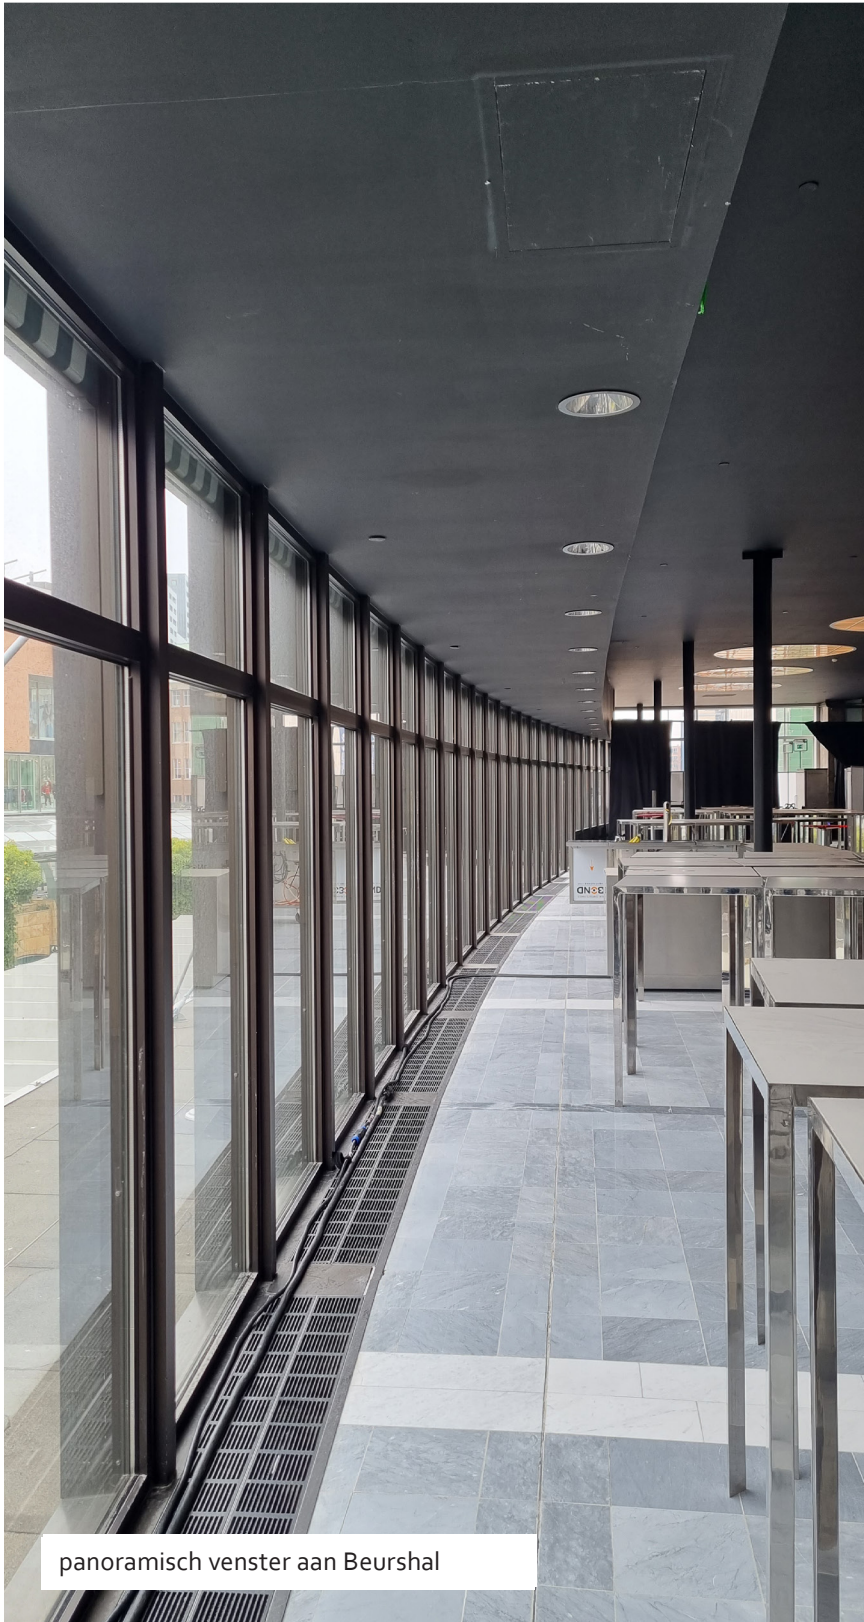
panoramisch venster aan Beurshal

Aan de Beurspleinzijde geeft een horizontale gevelopening een panoramisch uitzicht over het Beursplein. De gevelpui is gedeeltelijk tot vloerniveau uitgevoerd, de linker en rechter uiteinden hebben een borstwering.

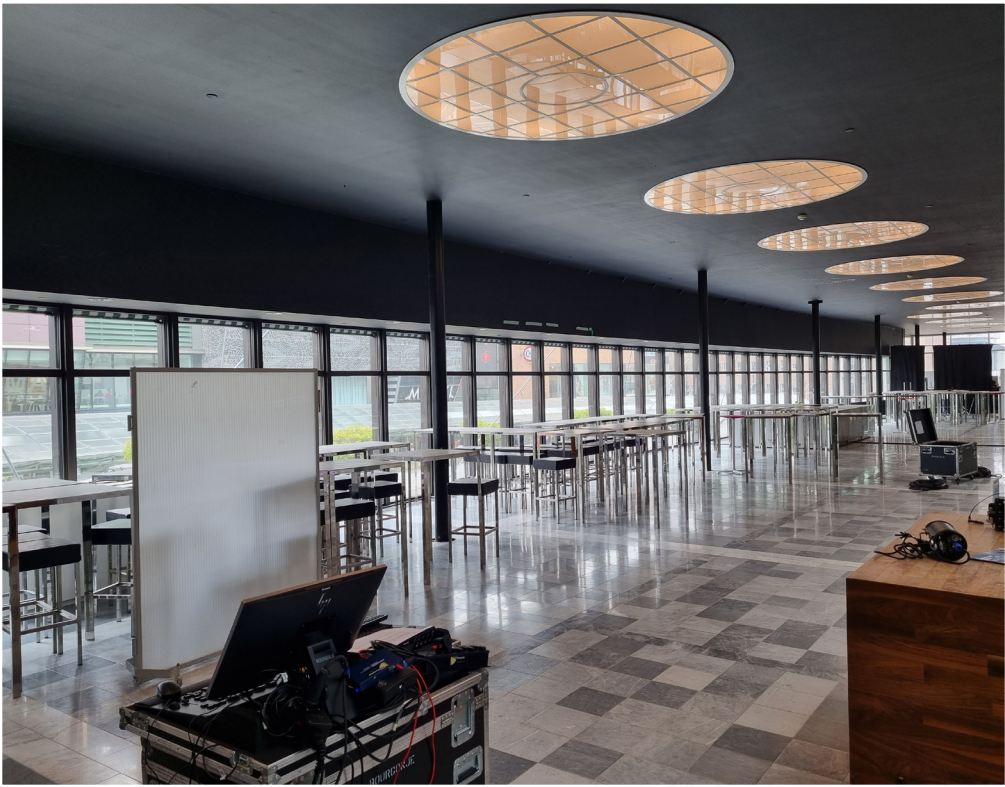
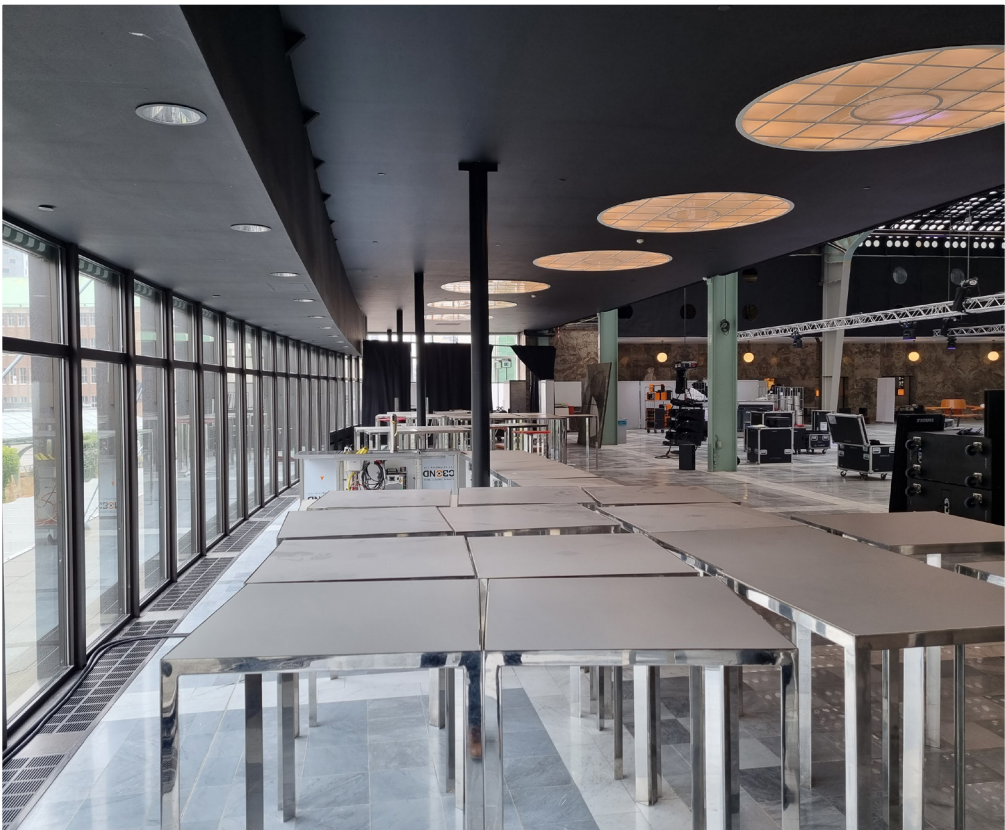
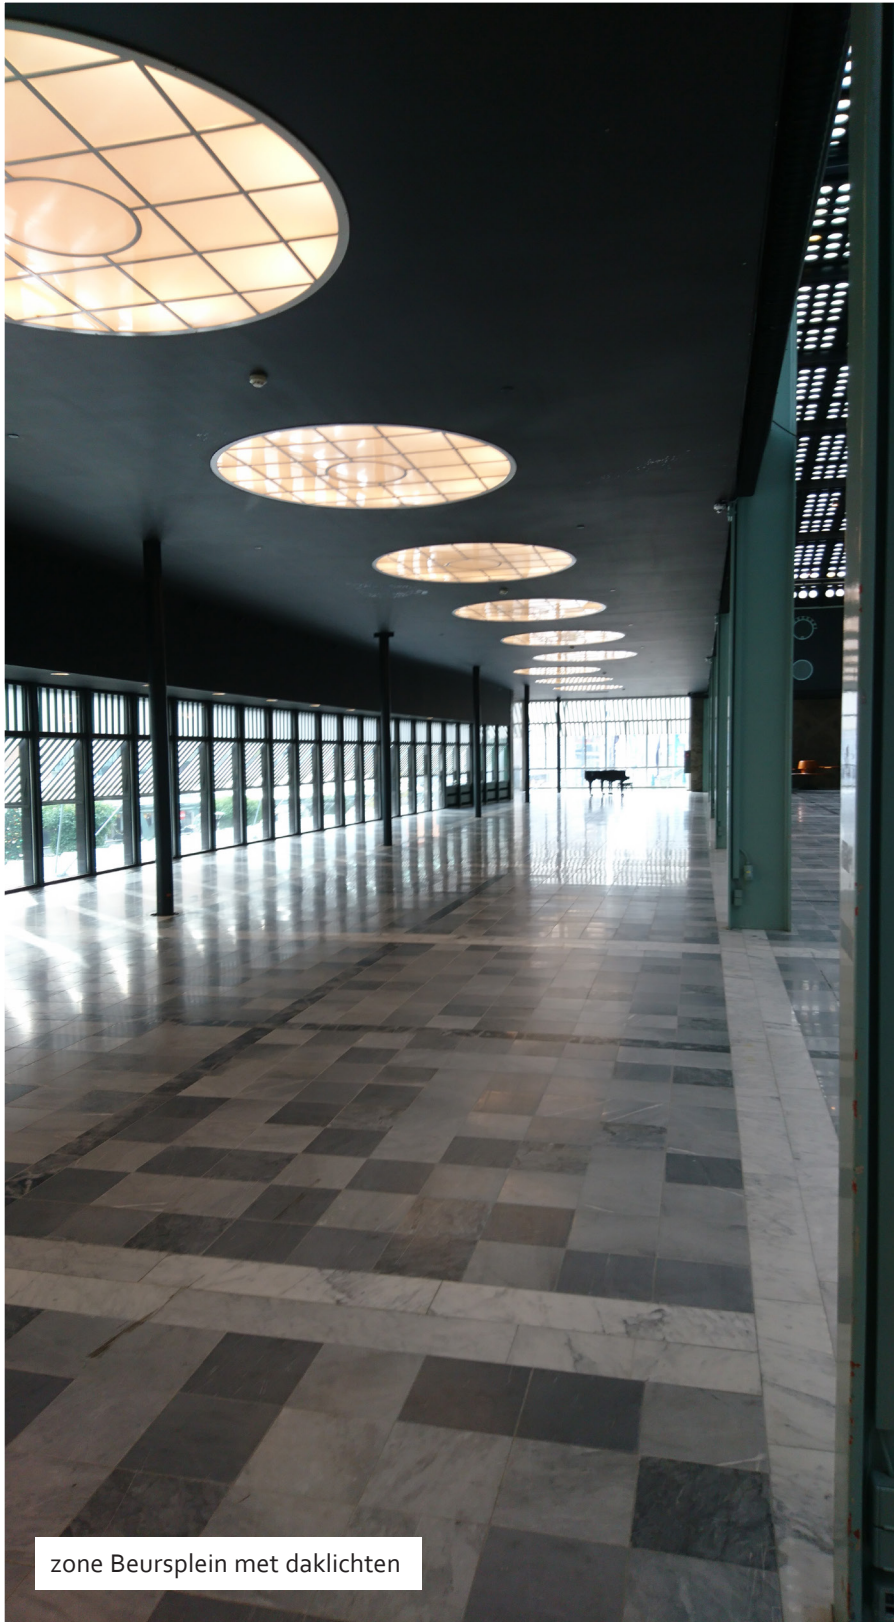
zone Beursplein met daklichten

Het dak van de voormalige Beurshal bestaat uit betonnen schaaldelen geperforeerd met ronde glazen stenen welke daglicht de hal inbrengen. Het dak is zwartgeschilderd, evenals de wanden van de horizontale installatiegang op het tweede verdieping niveau. De spanten in de Beurshal hebben een mintgroene kleur.

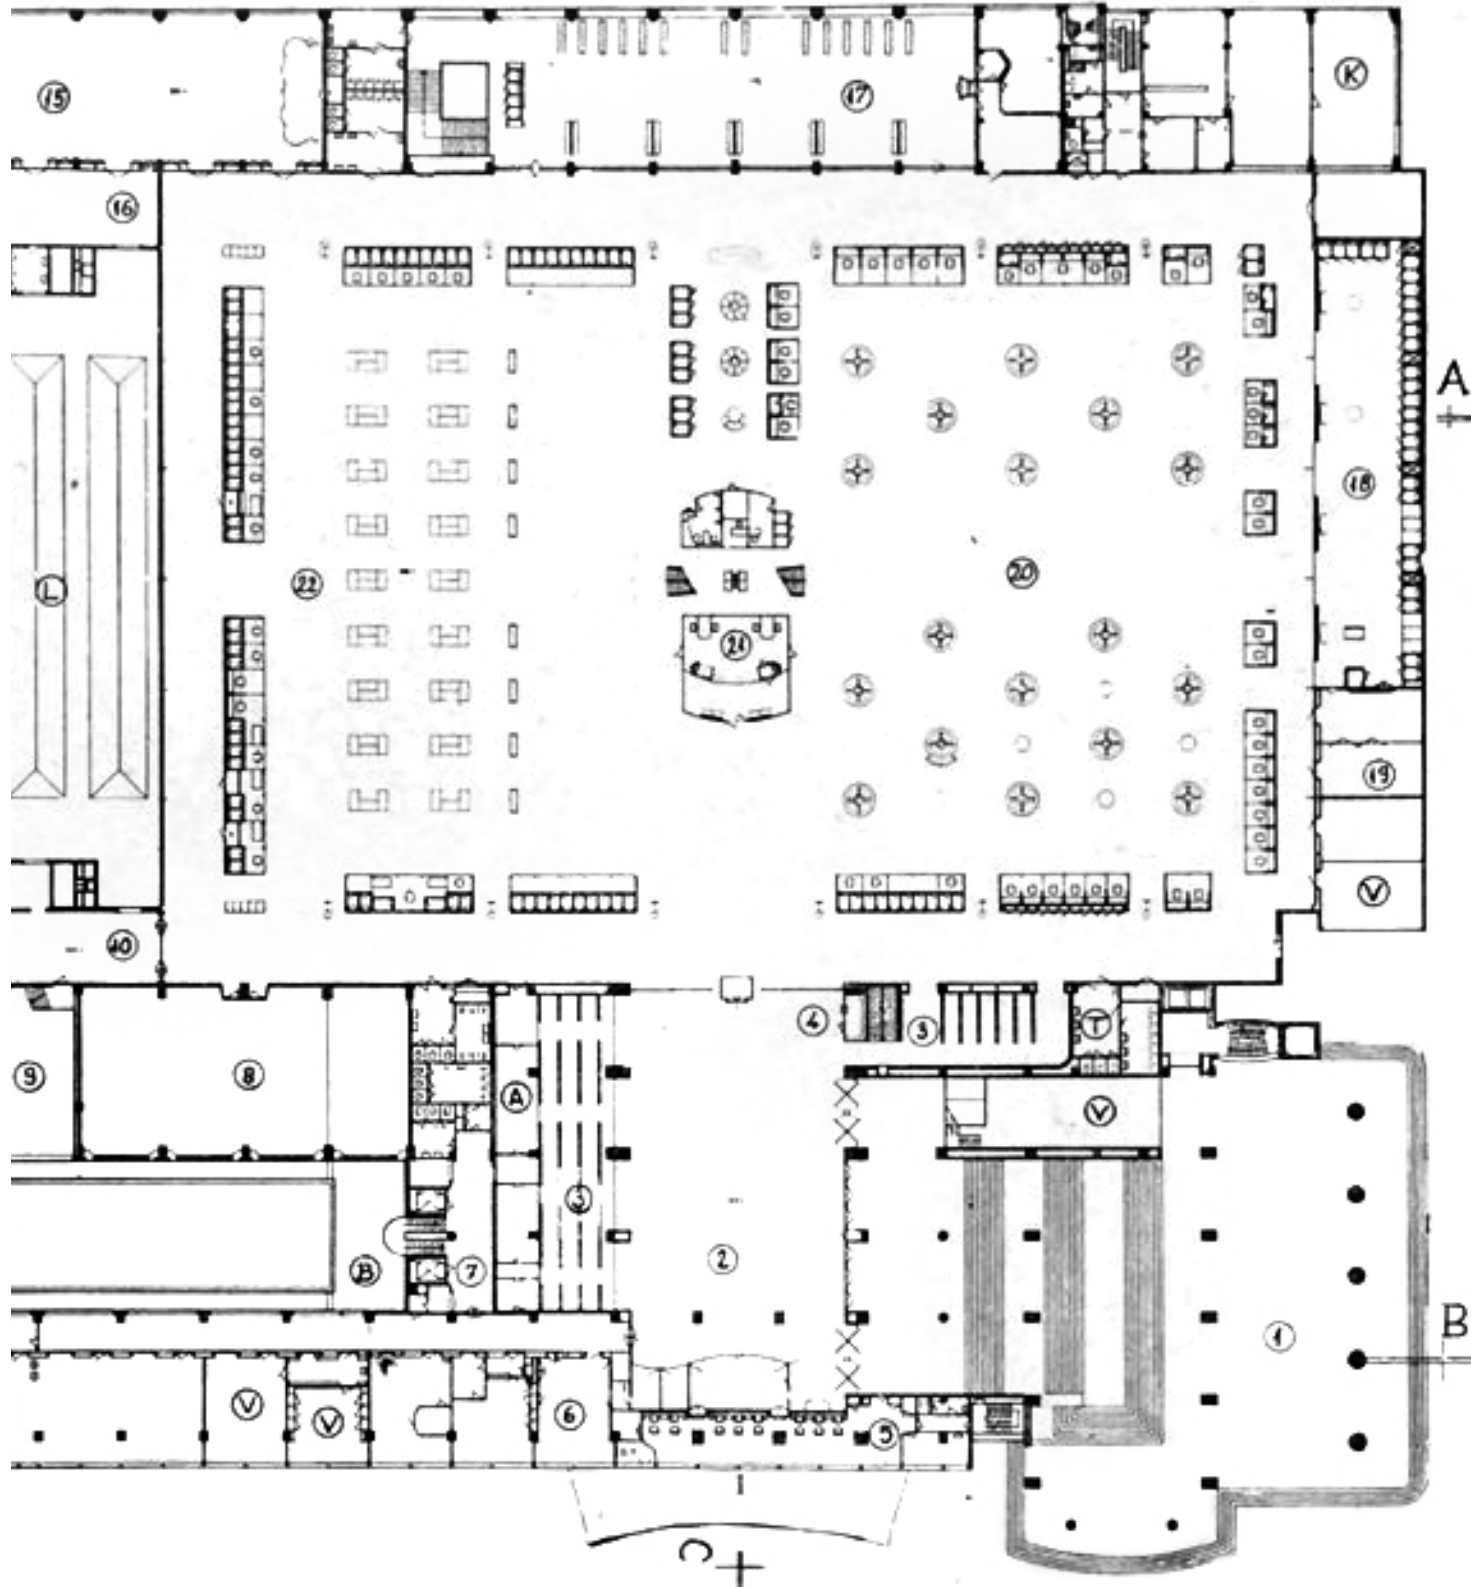
plattegrond beurszaal - ontwerptekening eerste verdieping omstreeks 1936

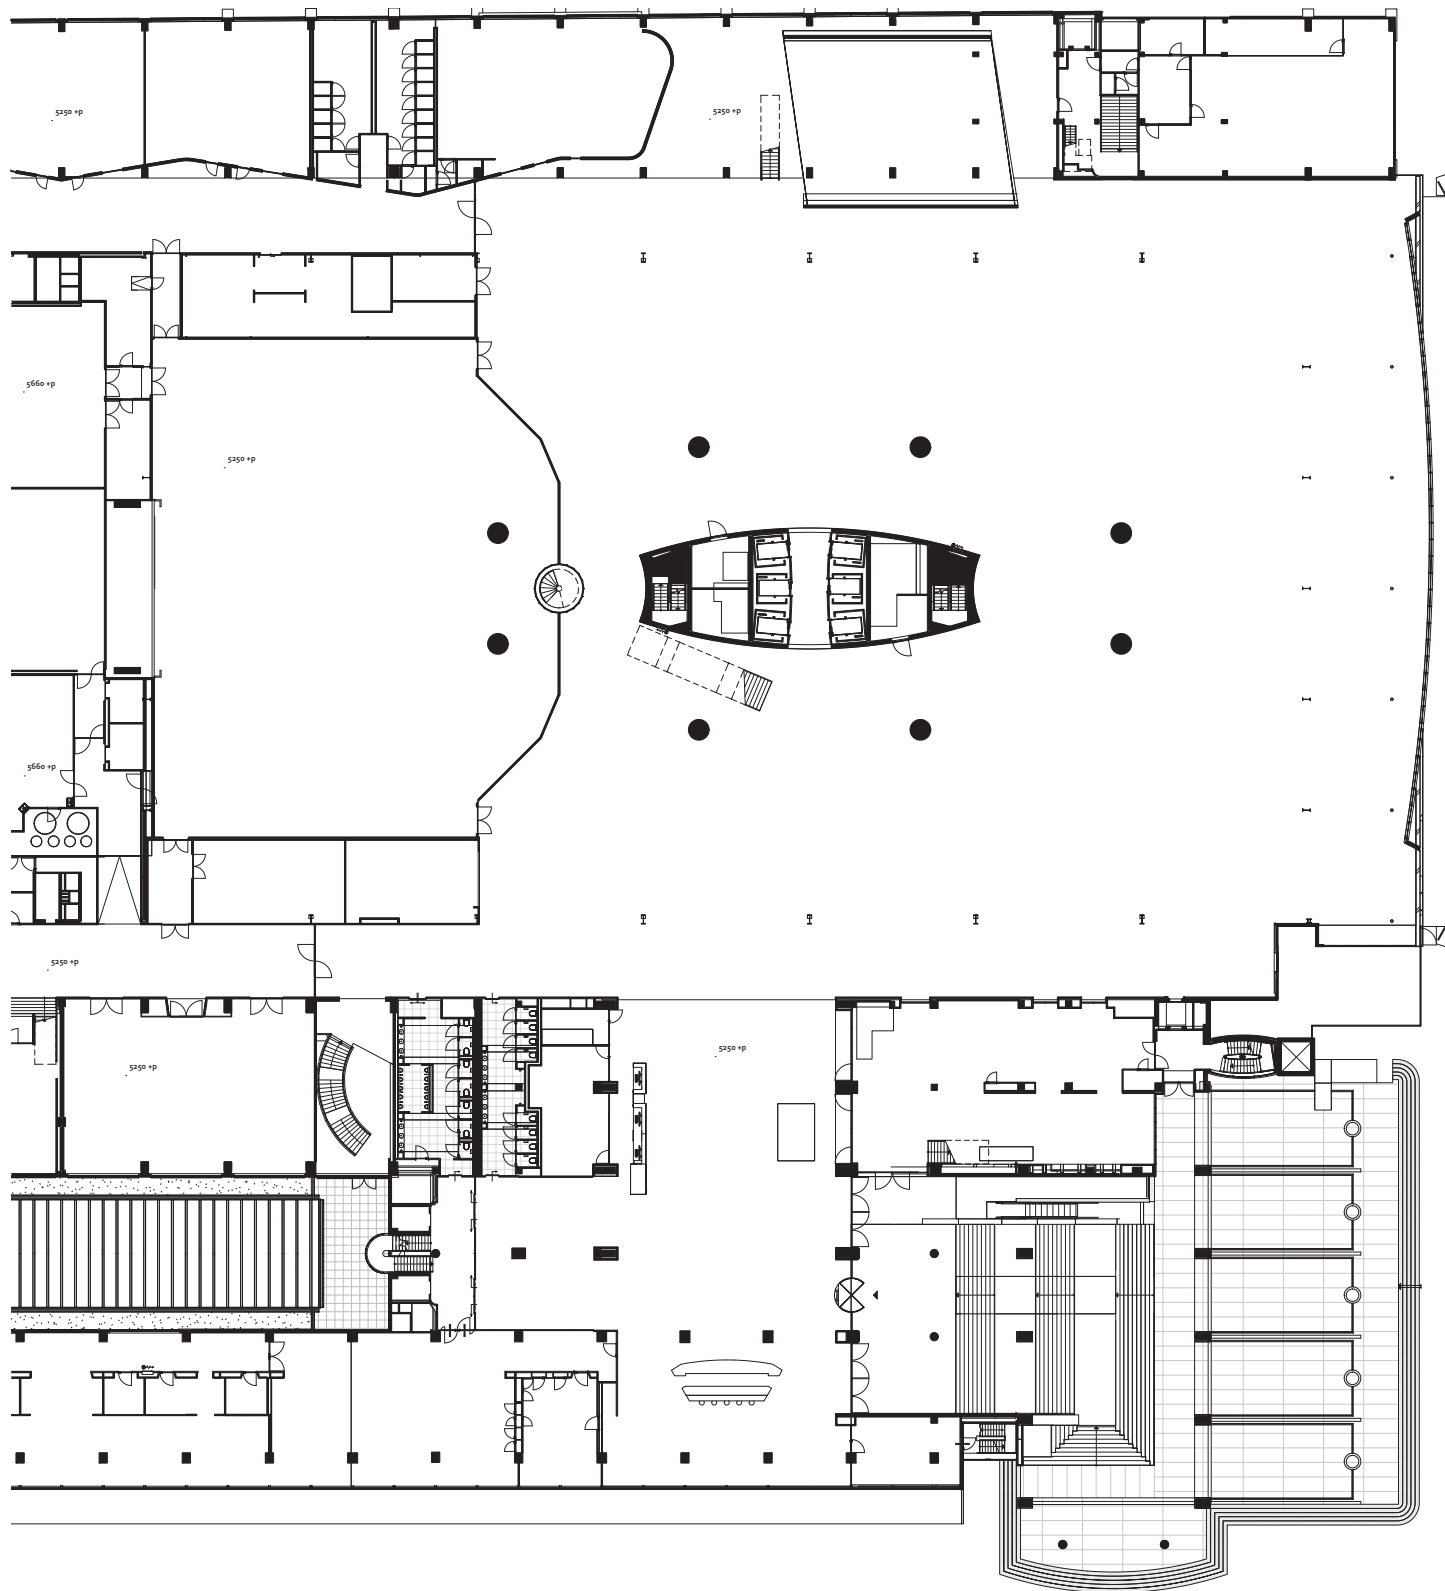
plattegrond beurszaal

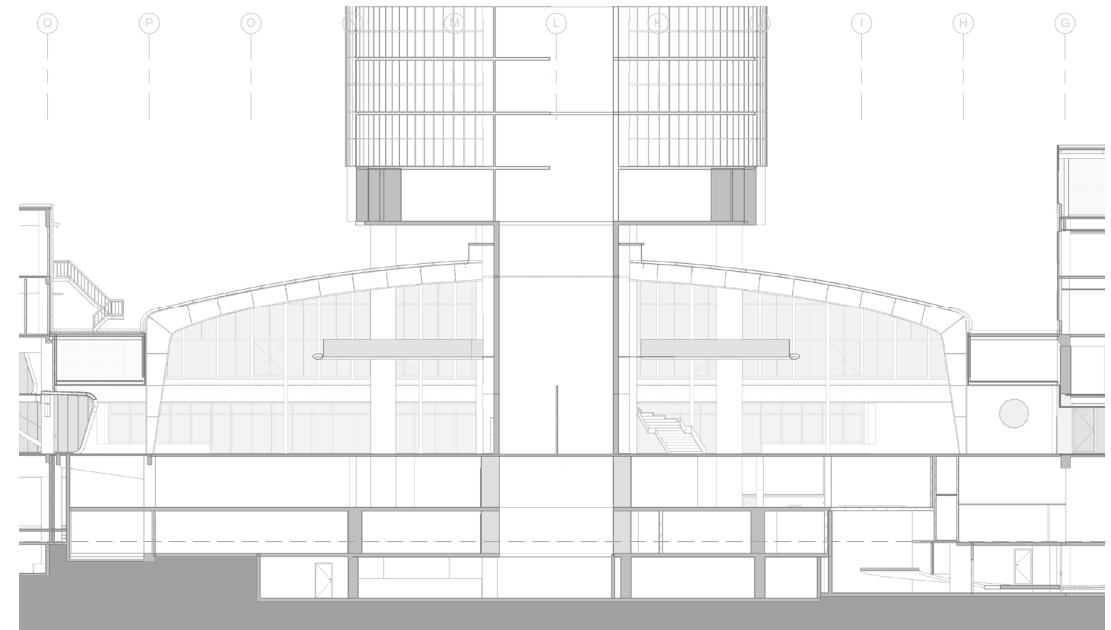
doorsnede beurszaal

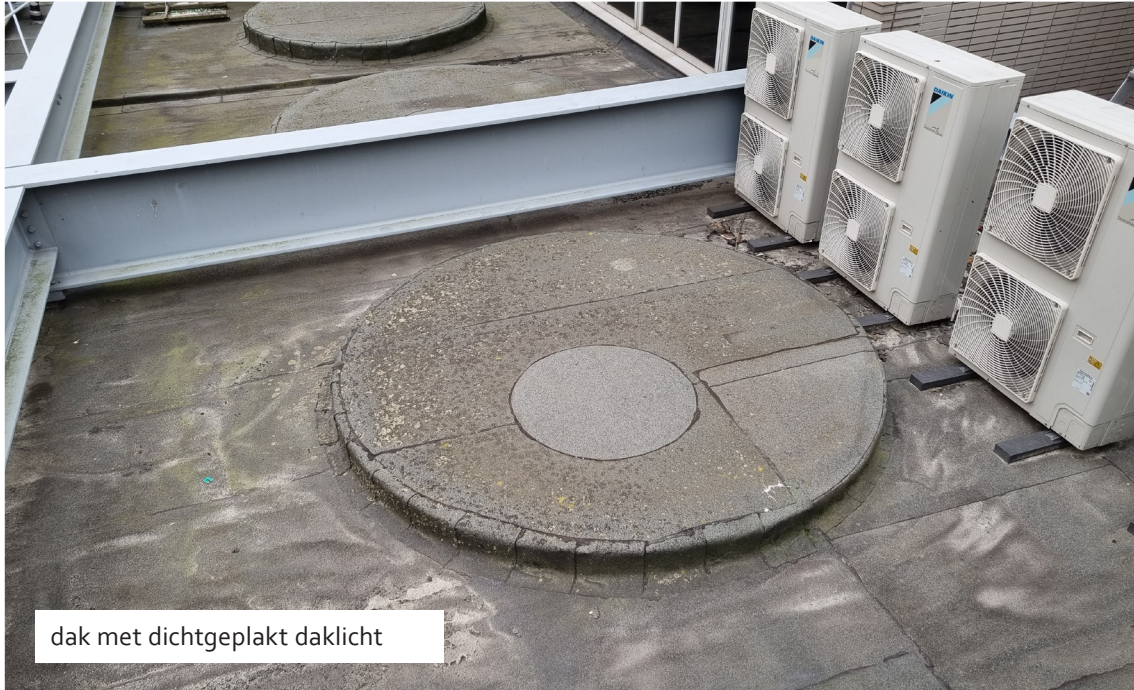
dak met dichtgeplakt daklicht

- Wat betreft de daklichten op Main hall niveau aan de Beursplein zijde: er lijken op dakniveau geen glazen bouwstenen meer aanwezig, alleen nog de betonnen opstand. Nader destructief onderzoek bij deelplan 16 moet uitwijzen wat precies nog aanwezig is en wat de staat ervan is, en hergebruikt kan worden. Het plafondlicht aan de onderzijde, interieurzijde is wel hoog monumentaal en staat met een blauwe streep aangegeven.

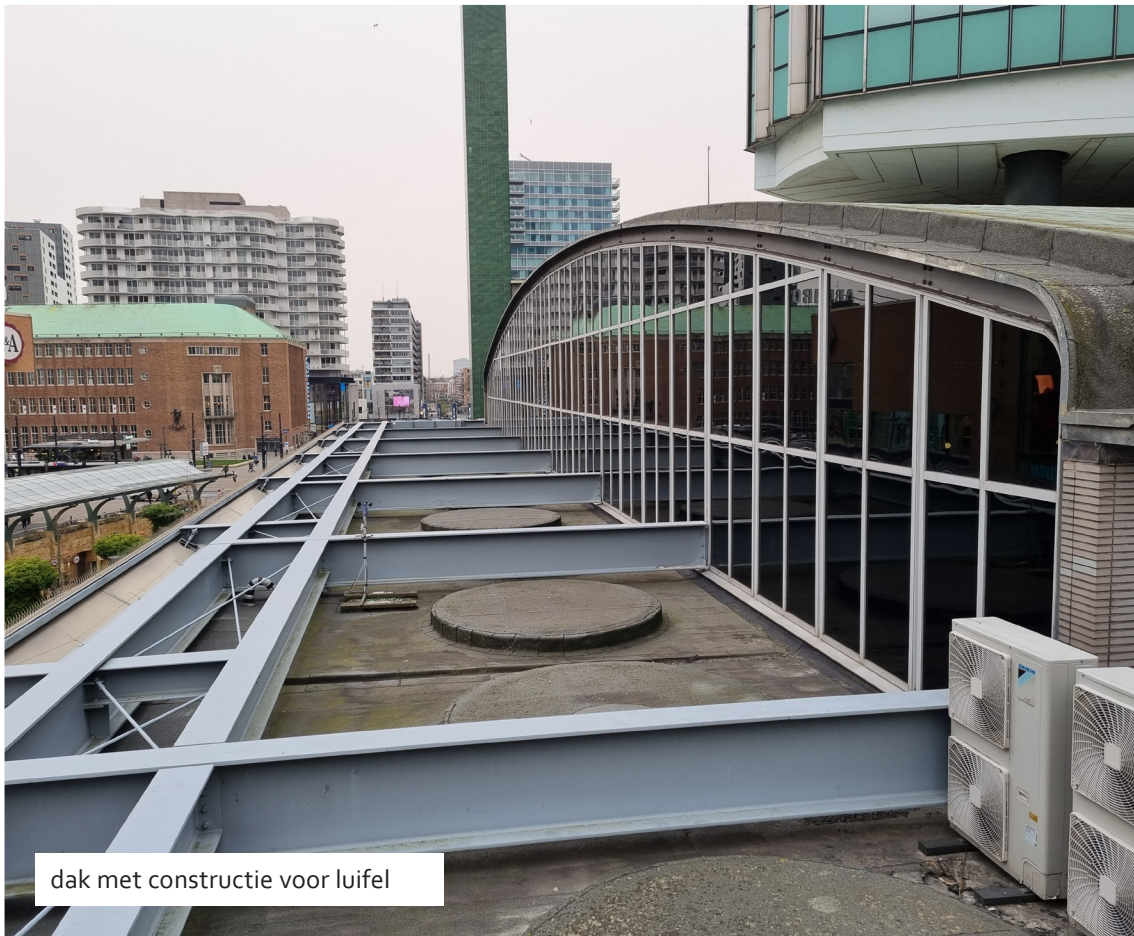
dak met constructie voor luifel

Een stalen luifelconstructie hangt voor de gevelrooilijn. De luifel met een flauwe ronding is opgehangen aan stalen trekstaven. De buitenrand bestaat uit heldere glazen panelen welke zijn bevestigd op RVS rotules. De glazen panelen worden via uitkragende witte stalen H-profielen afgedragen naar het gesloten gedeelte van de luifel. Het dichte deel volgt de rooilijn in een rechthoekige contour en is rondom voorzien van grijs aluminium zetwerk. Onder dit gedeelte bevindt zich de signage van de winkels.

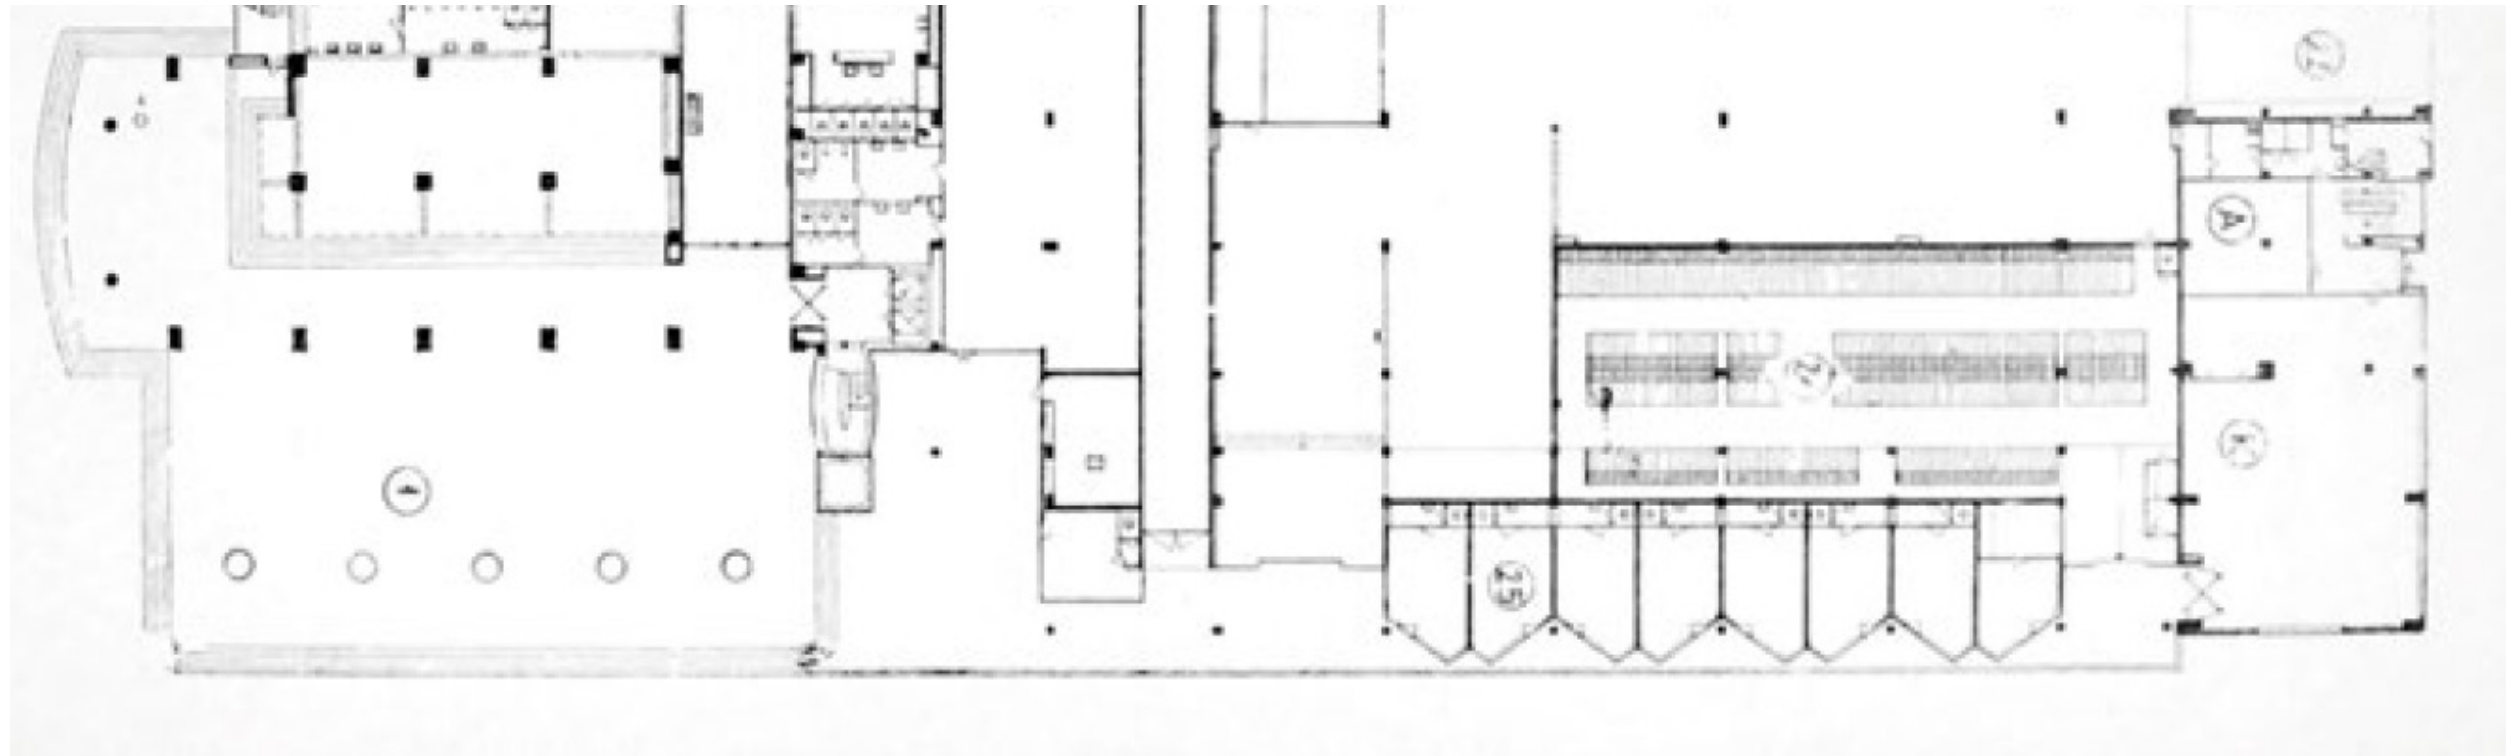
gevel aan beursplein - fragment uit ontwerptekening begane grond omstreeks 1936

Medio jaren 50 is er een hoekige doorlopende winkelpui geplaatst, die terug lijkt te komen op de ontwerptekening uit 1936 van Staal (zie pagina 21). Hierbij waren over de hele breedte uitvalschermen aanwezig die voor de gevelrooilijn uitkwamen.

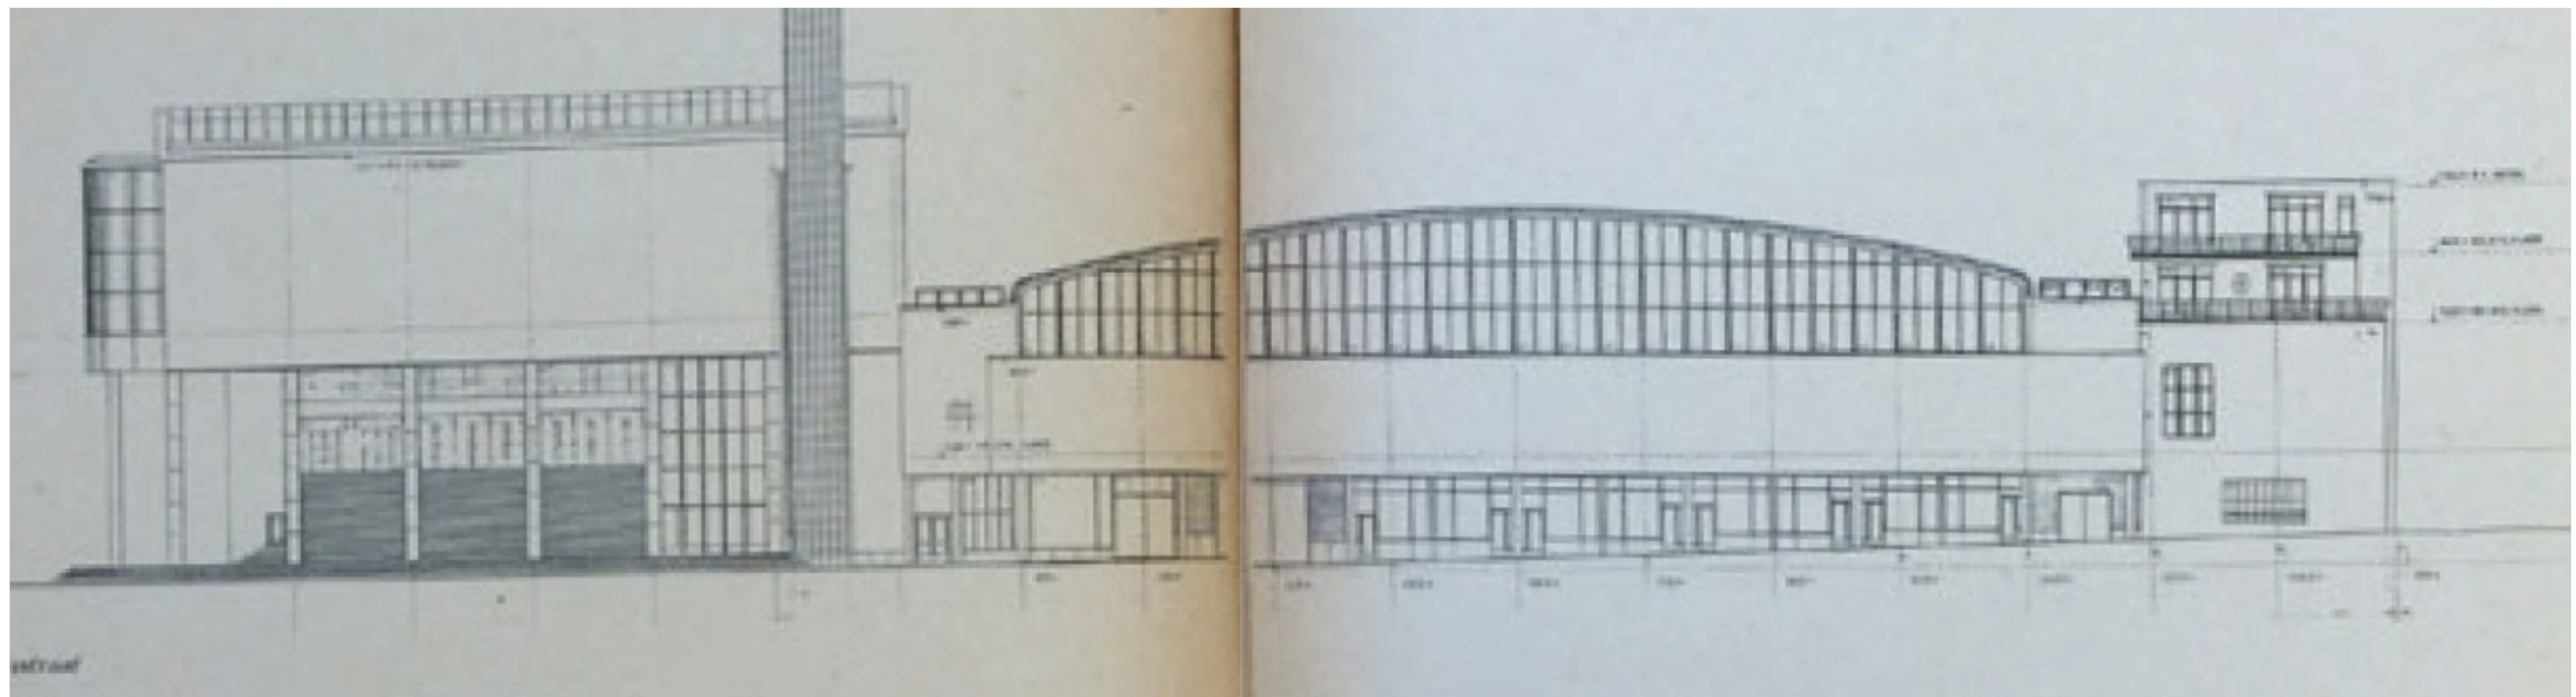
gevel aan beursplein - fragment uit ontwerptekening omstreeks 1936

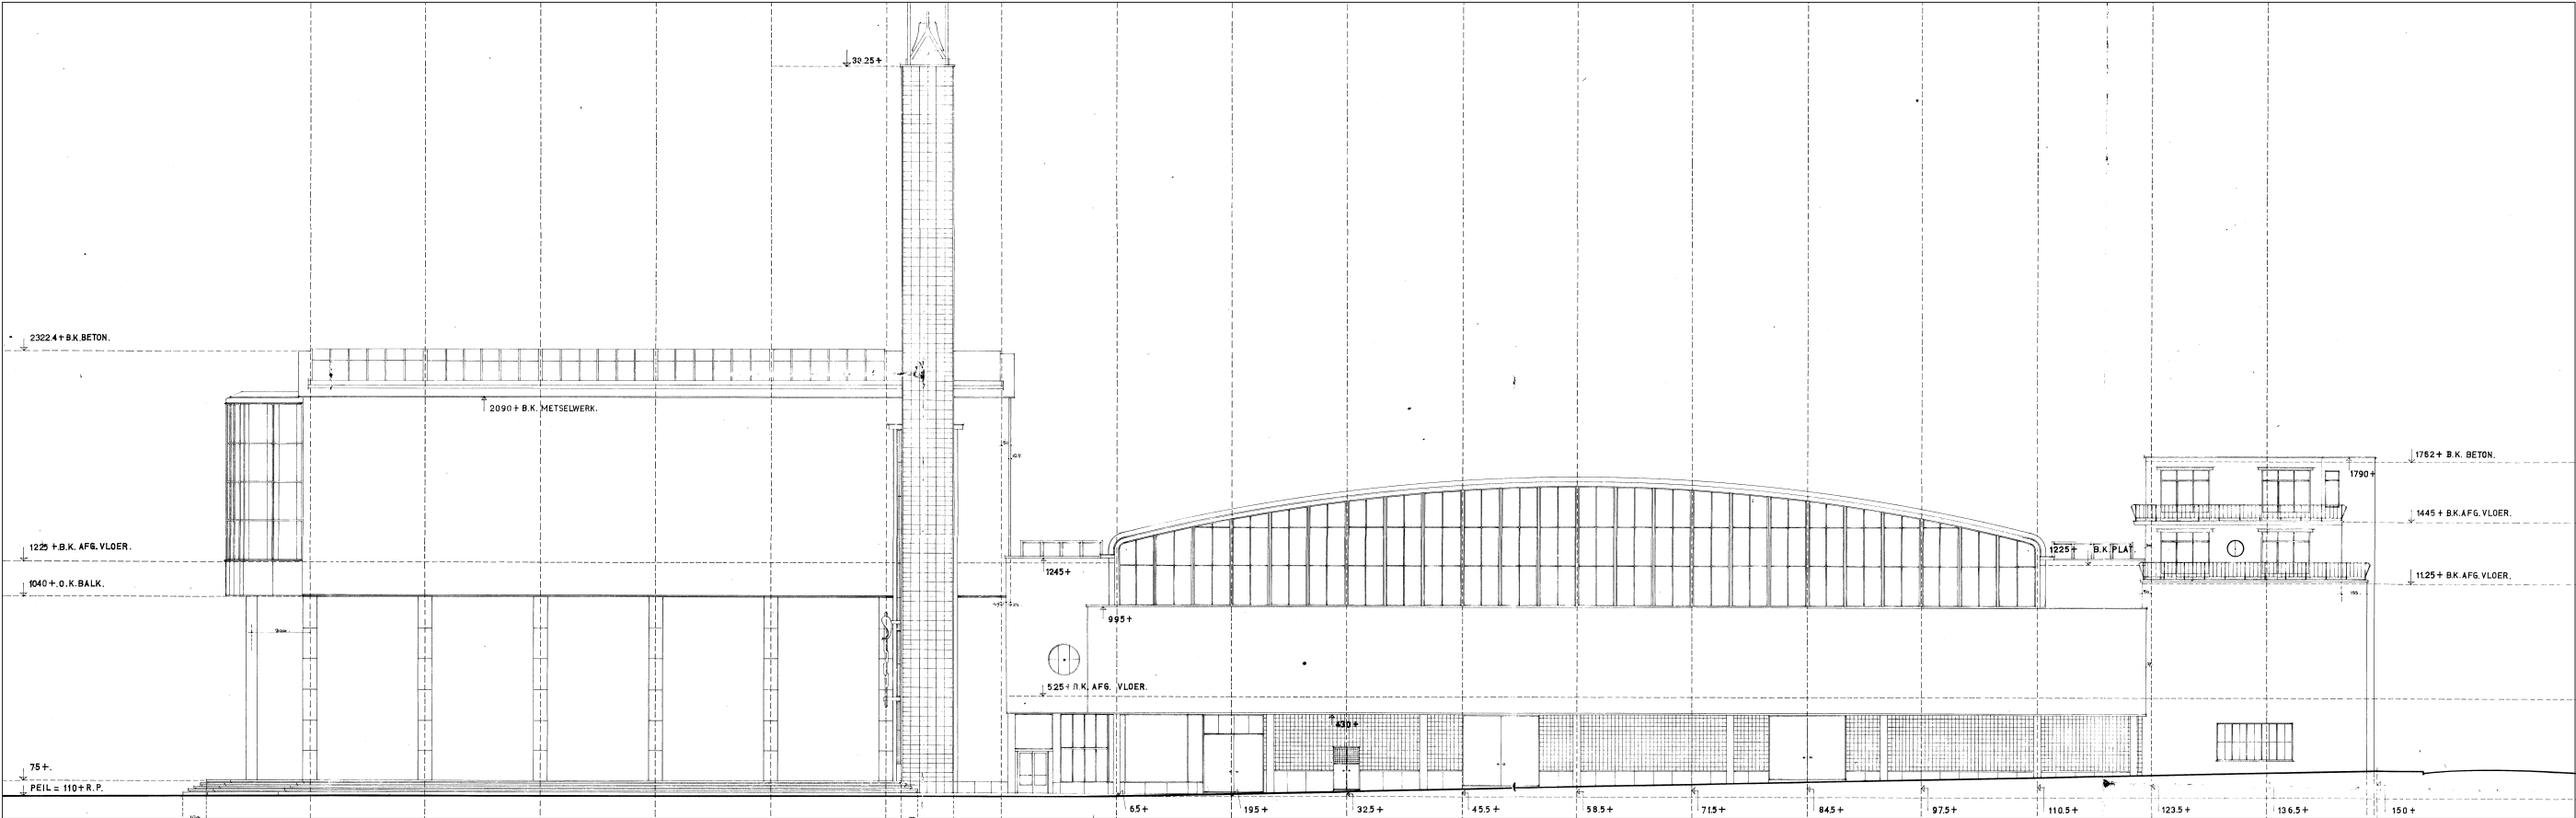
gevel aan beursplein - fragment uit revisietekening omstreeks 1942

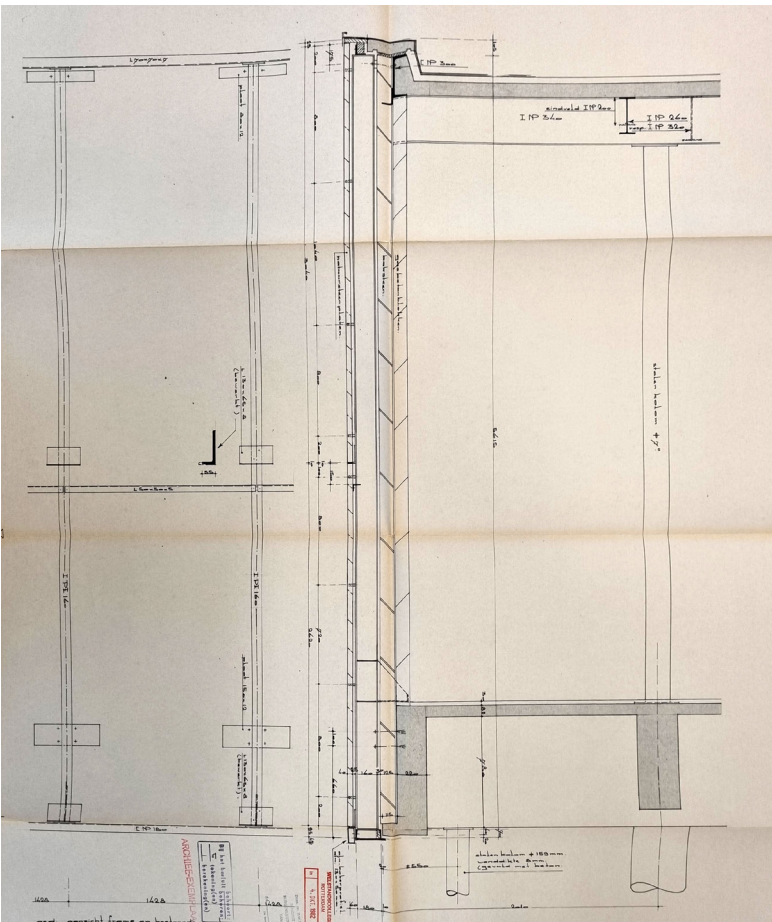
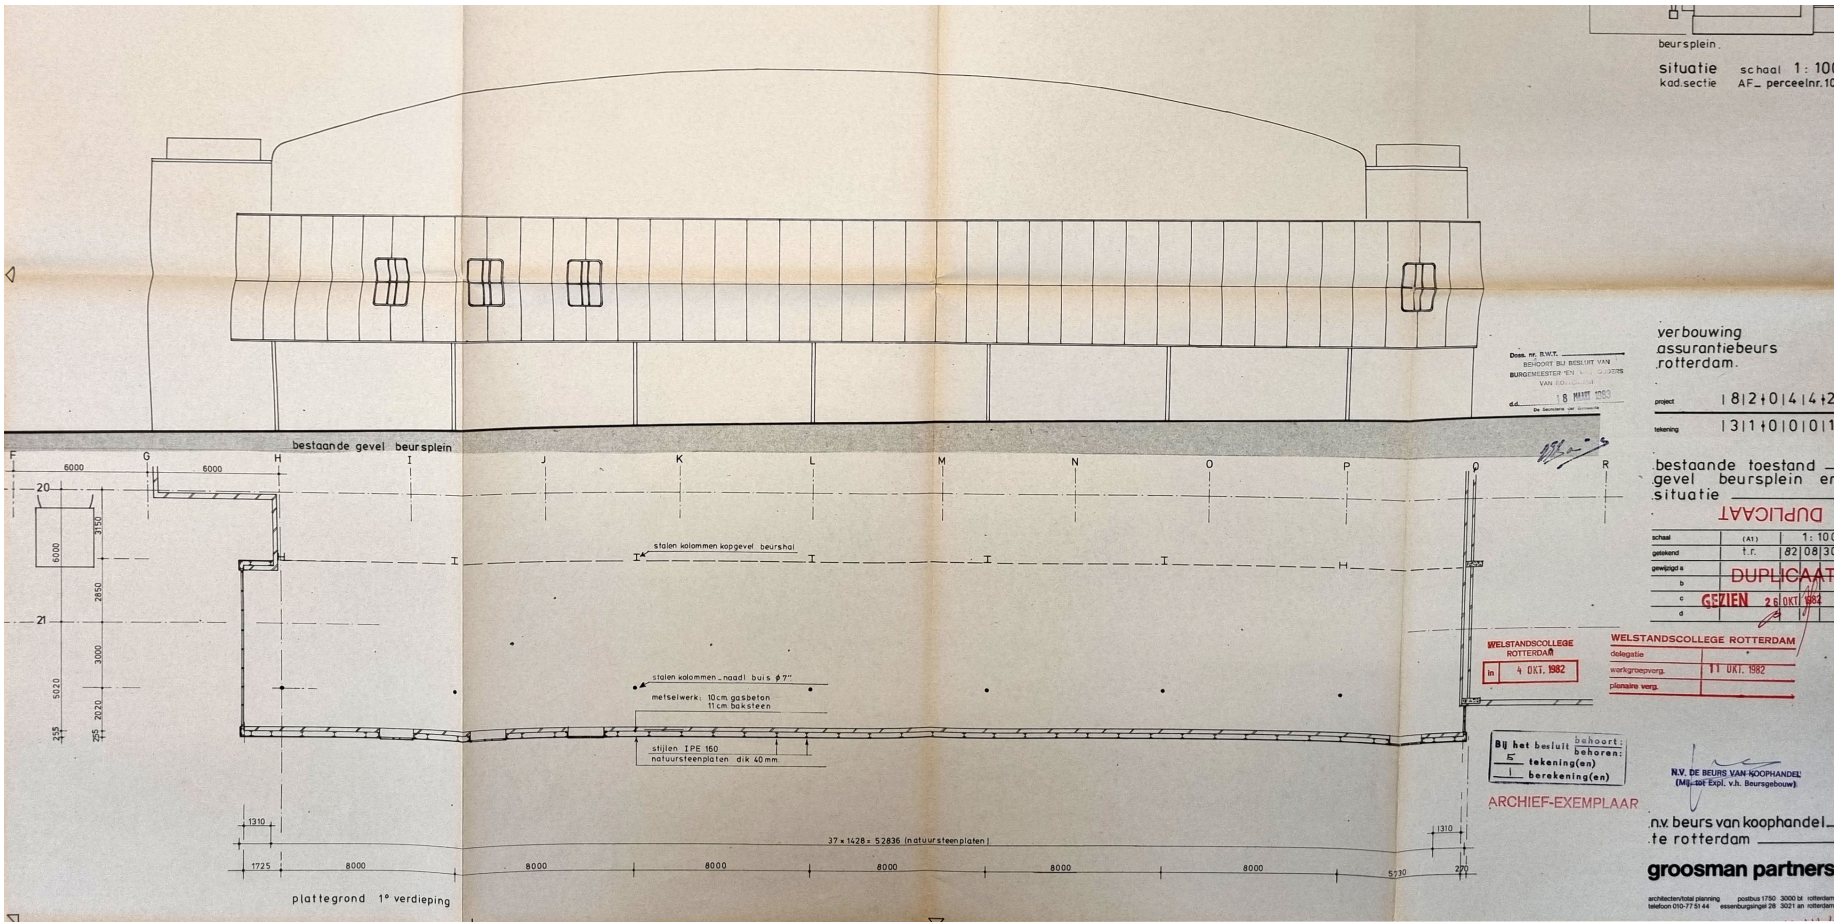
bestaande toestand zoals ingediend bij de vergunningsaanvraag in 1982 (bron: stadsarchief Rotterdam)

Rond 1982 is de gevel in zijn geheel afgebroken, voorzien van het gebogen lange venster en zijn de natuursteen platen rondom teruggebracht. In 1998 is de luifel toegevoegd.
