# WTC ROTTERDAM

AANVULLENDE BOUWHISTORISCHE RAPPORTAGE - PLANDEEL 16 - 28 MAART 2022

## Voorlopig Ontwerp WTC Rotterdam

Aanvullende bouwhistorische rapportage

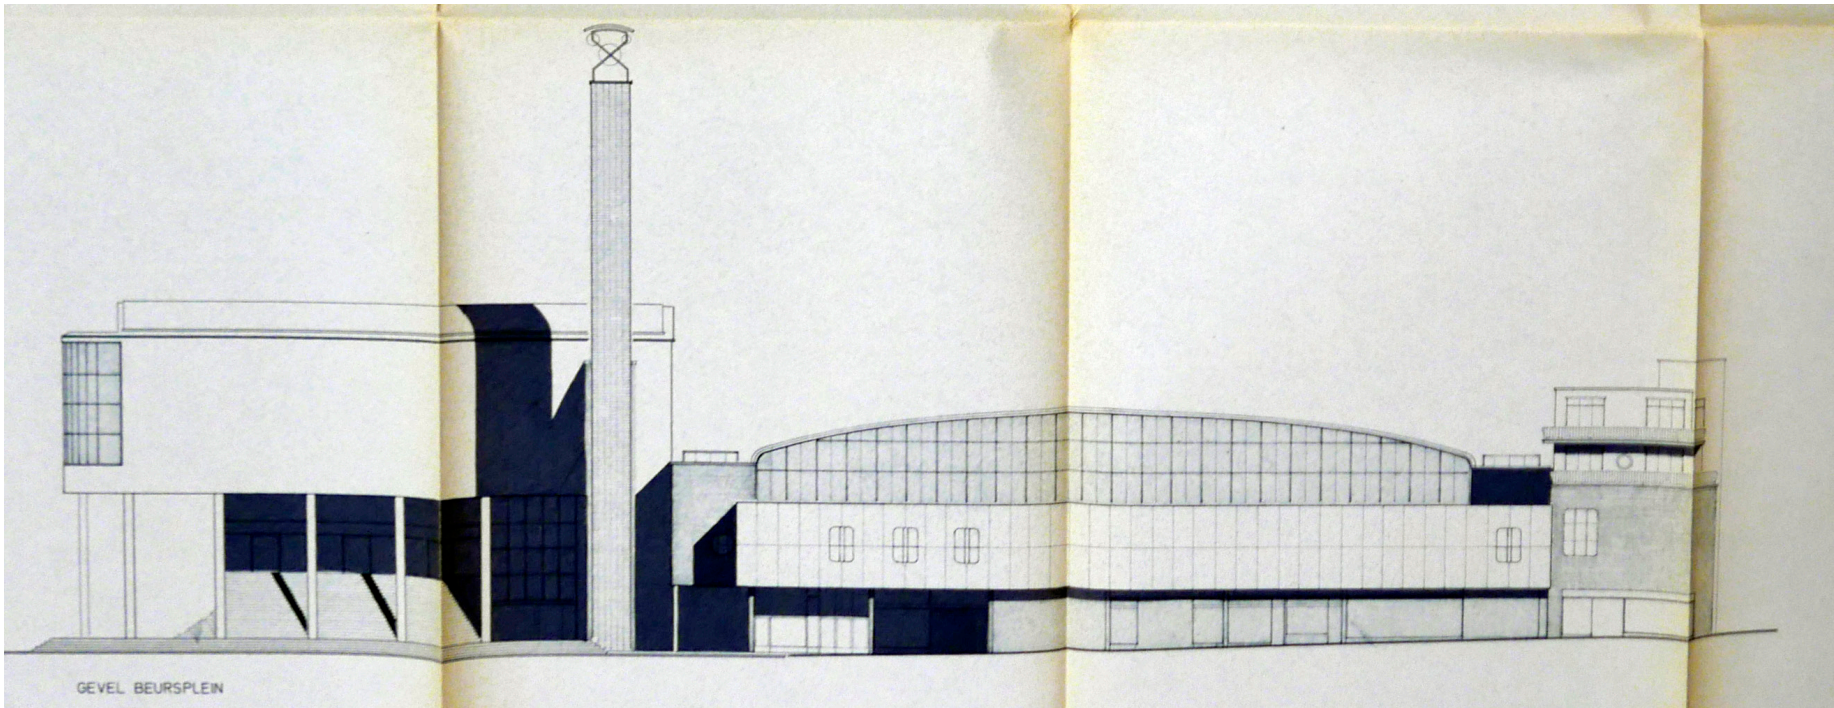
bestaande toestand 1973 (Arthur Staal, bron: archief WTC)

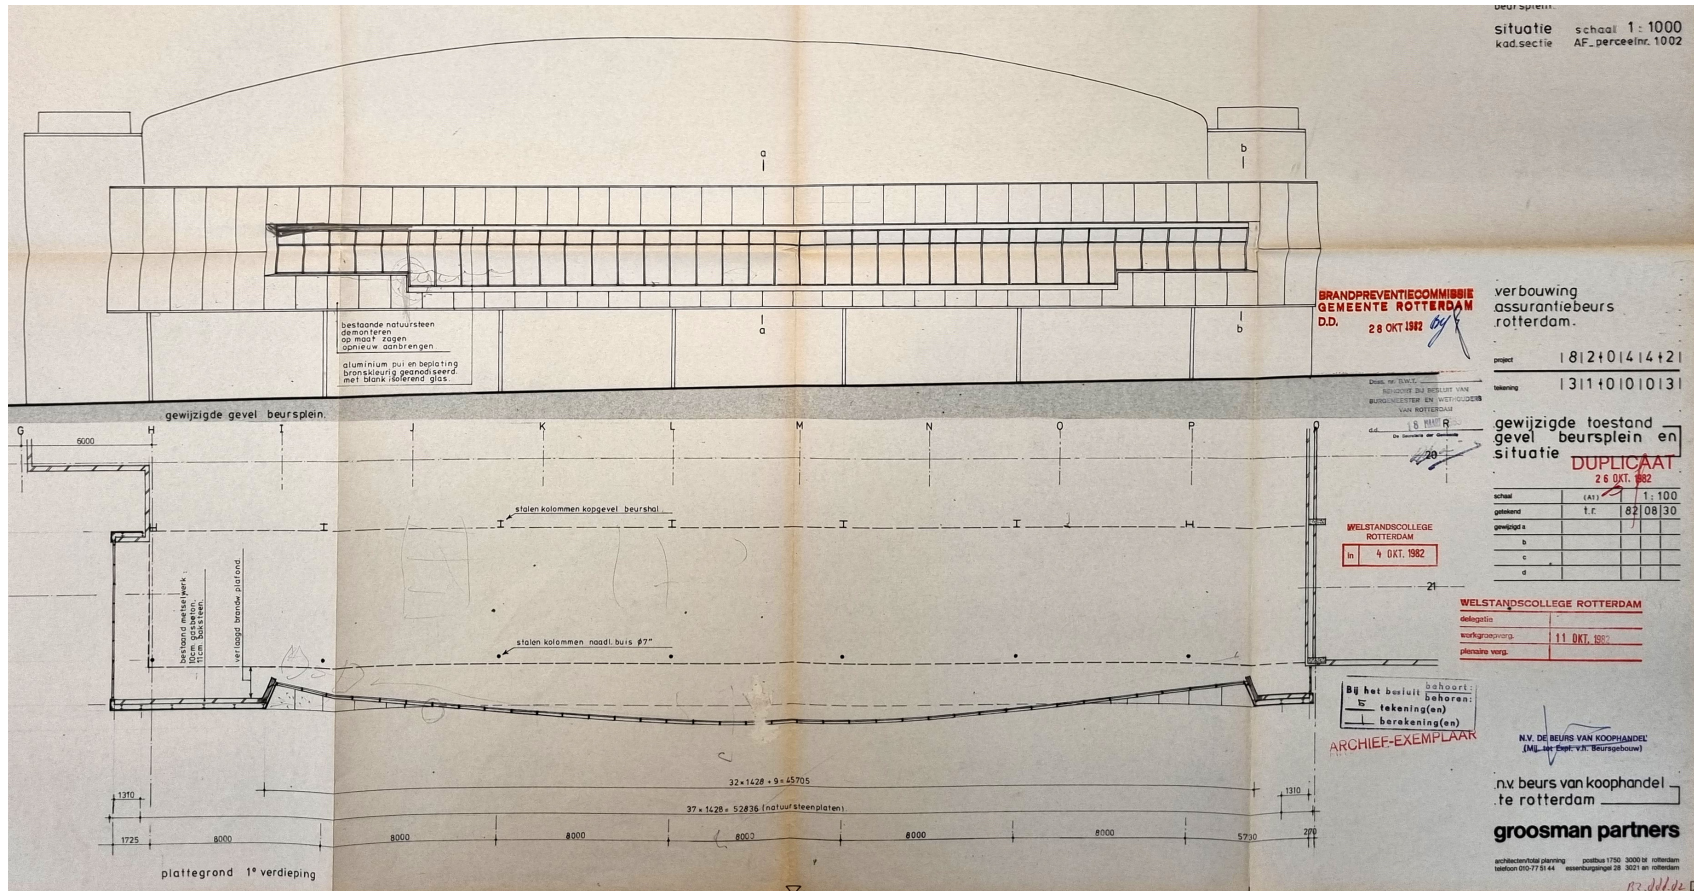
nieuwe toestand zoals ingediend bij de vergunningsaanvraag in 1982 (bron: stadsarchief Rotterdam)

Rond 1982 is de gevel in zijn geheel afgebroken, voorzien van het gebogen lange venster en zijn de natuursteen platen rondom teruggebracht. In 1998 is de luifel toegevoegd.

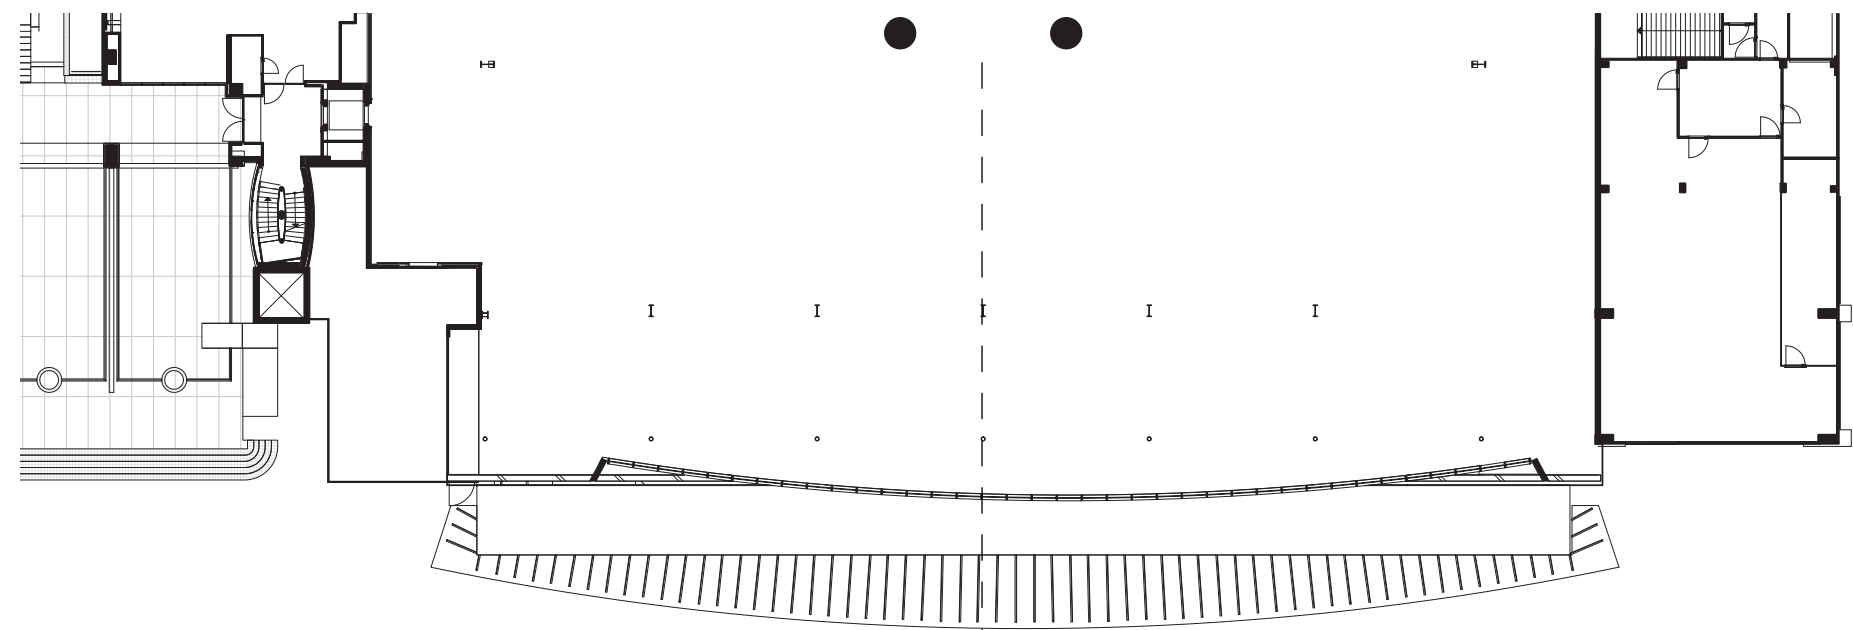
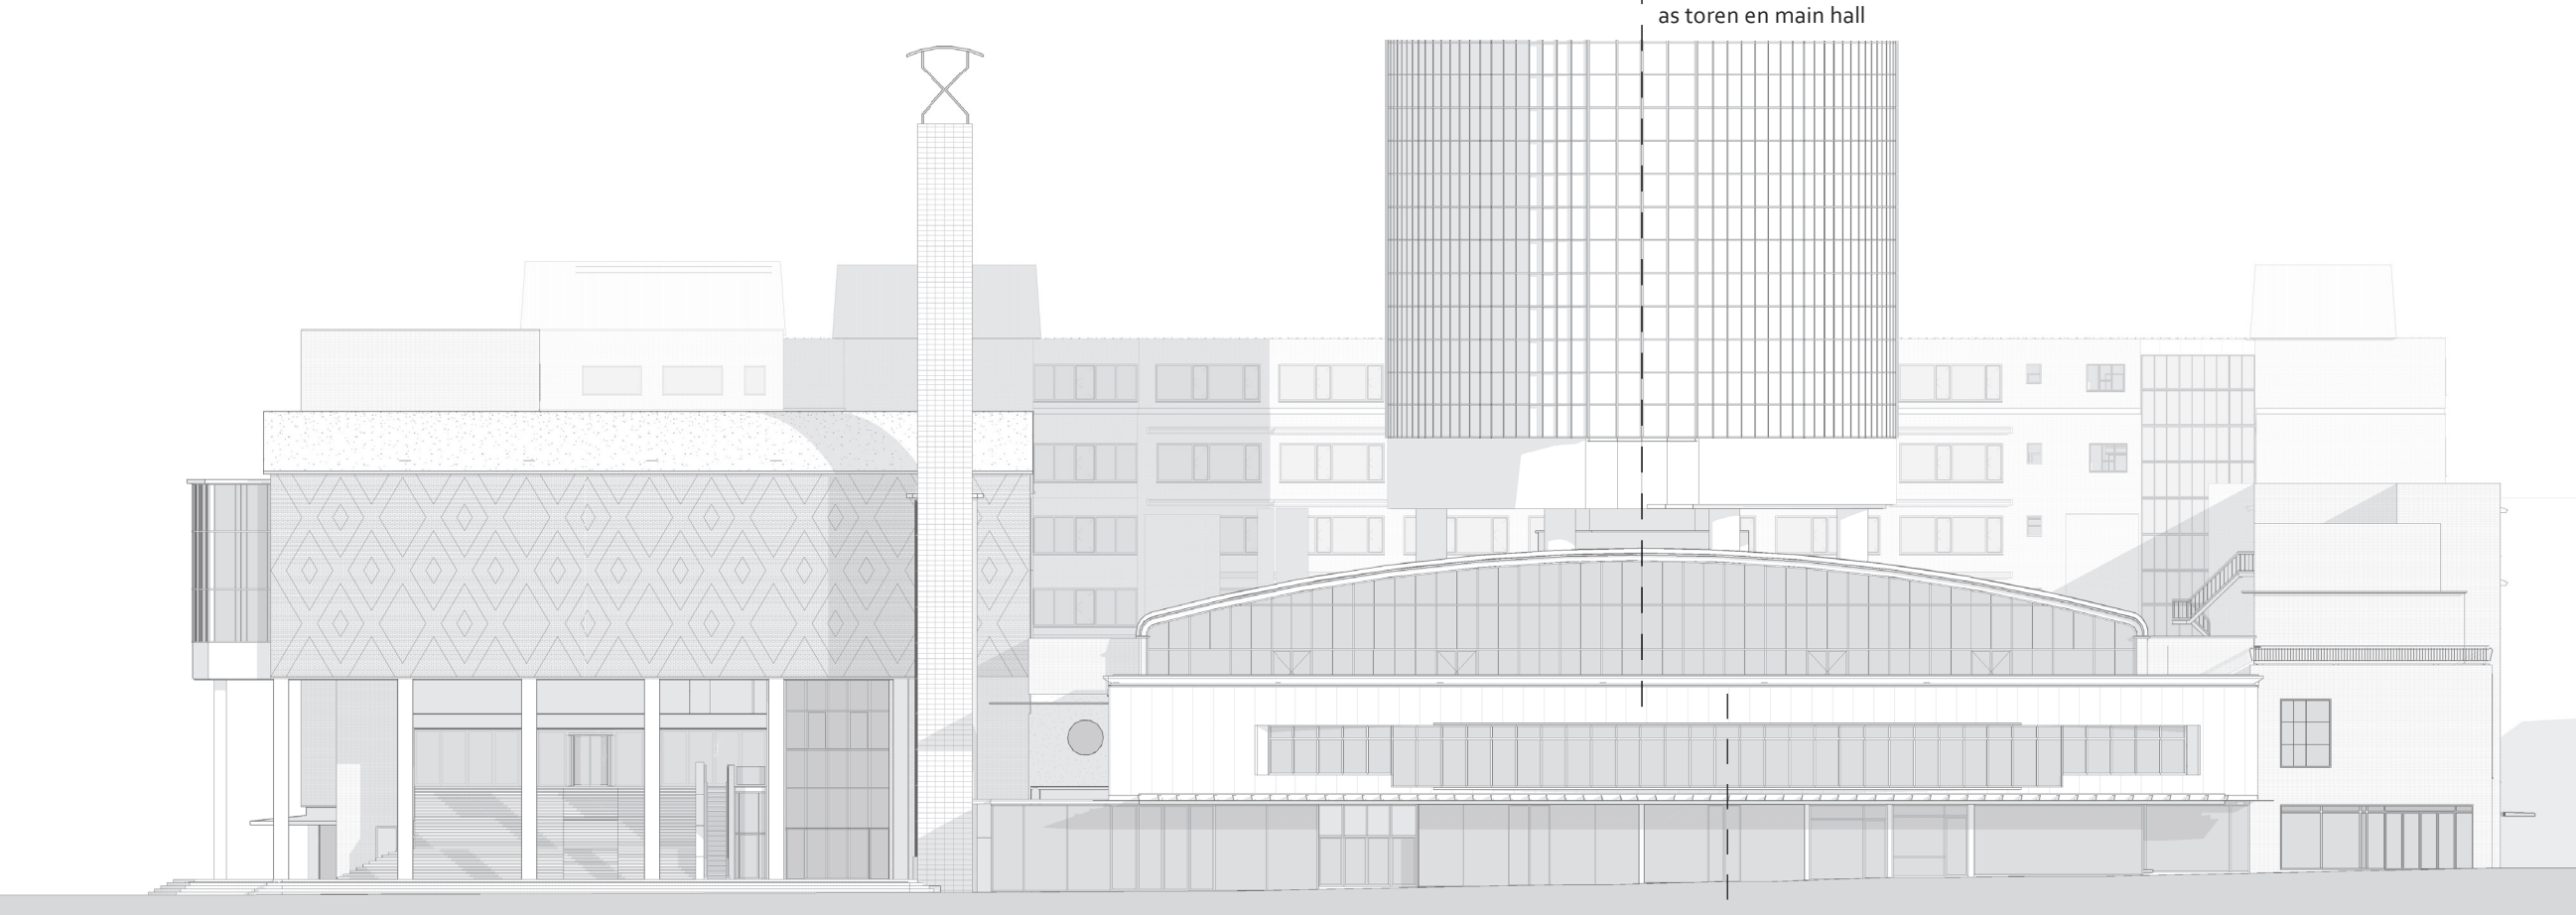
gevel aan beursplein - revisietekening huidige situatie

as toren en main hall  
as horizontaal venster  
eerste verdieping

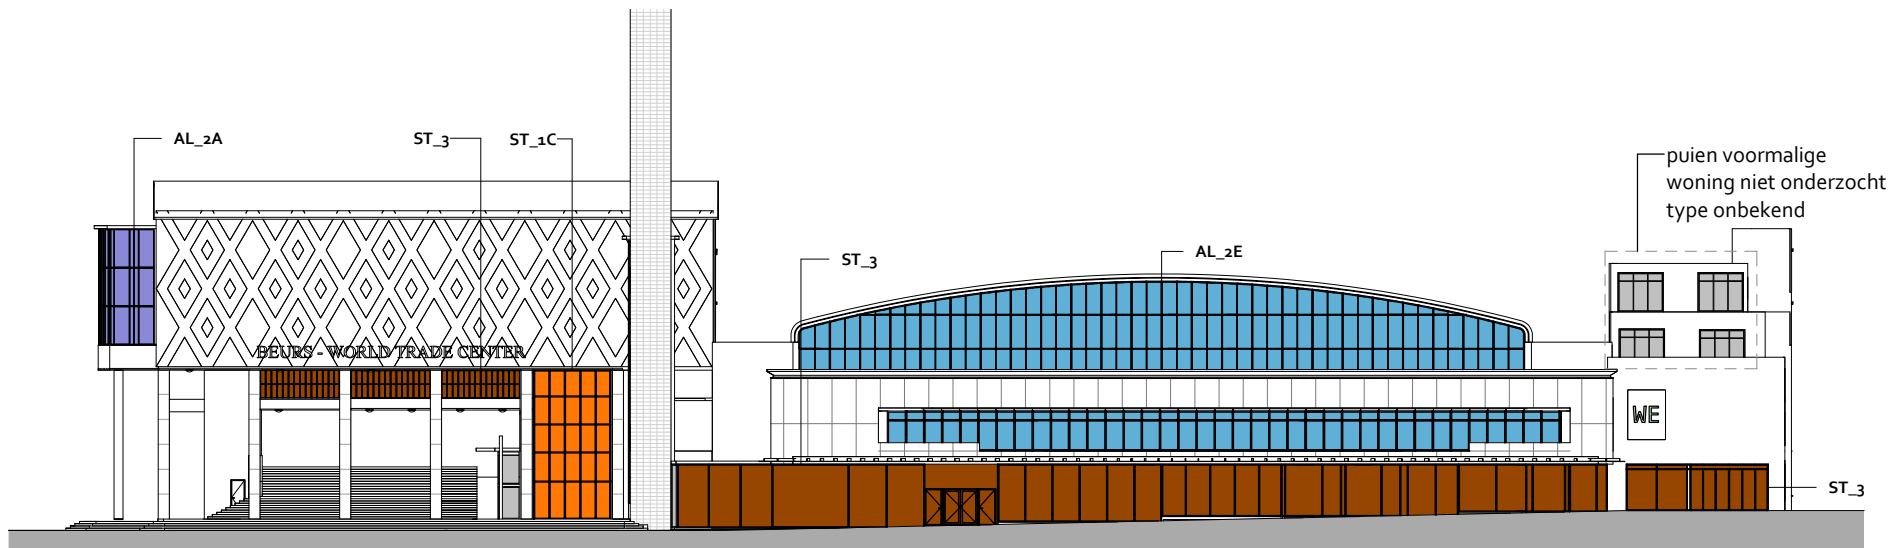
inventarisatie geveltypen - uit: bouwhistorische rapportage gevels

- TYPE ST\_1    originele stalen kozijnen
- TYPE ST\_2    nieuwe stalen smalstijl kozijnen
- TYPE ST\_3    nieuwe stalen breedstijl kozijnen

- TYPE AL\_1    aluminium kozijnen jaren 80-90-00
- TYPE AL\_2    aluminium vliesgevels
- TYPE AL\_3    aluminium kozijnen 2016
- TYPE O    overige puien

De winkelpui op de begane grond is voorzien van nieuwe stalen kozijnen van medio 2000-2010. Het getoogde venster op de verdieping is een aluminium pui uit de jaren 80. De kopgevel van de Main hall is niet origineel en tevens een aluminium pui uit de jaren 80.

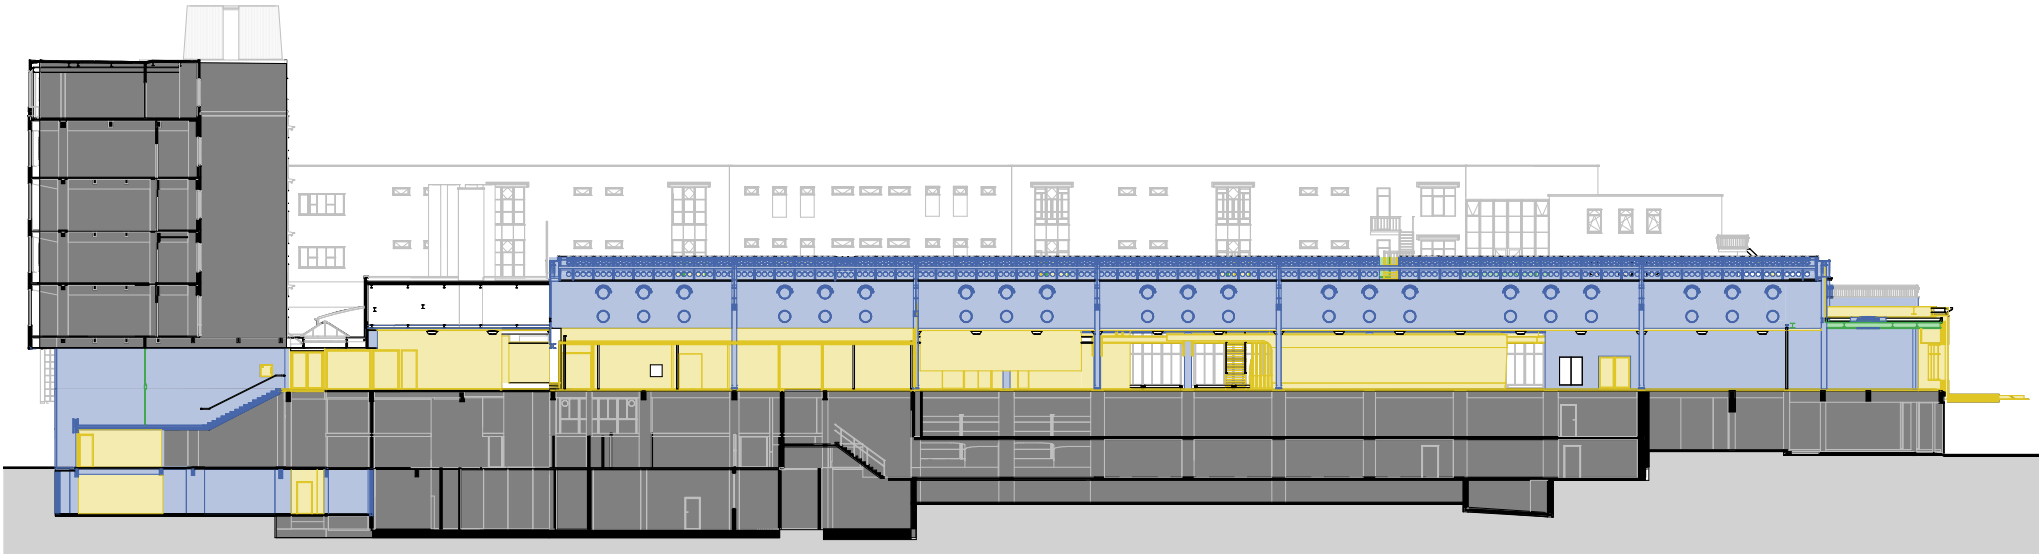
**Doorsnede A**  
aanzicht wand voormalige schippersbeurszaal

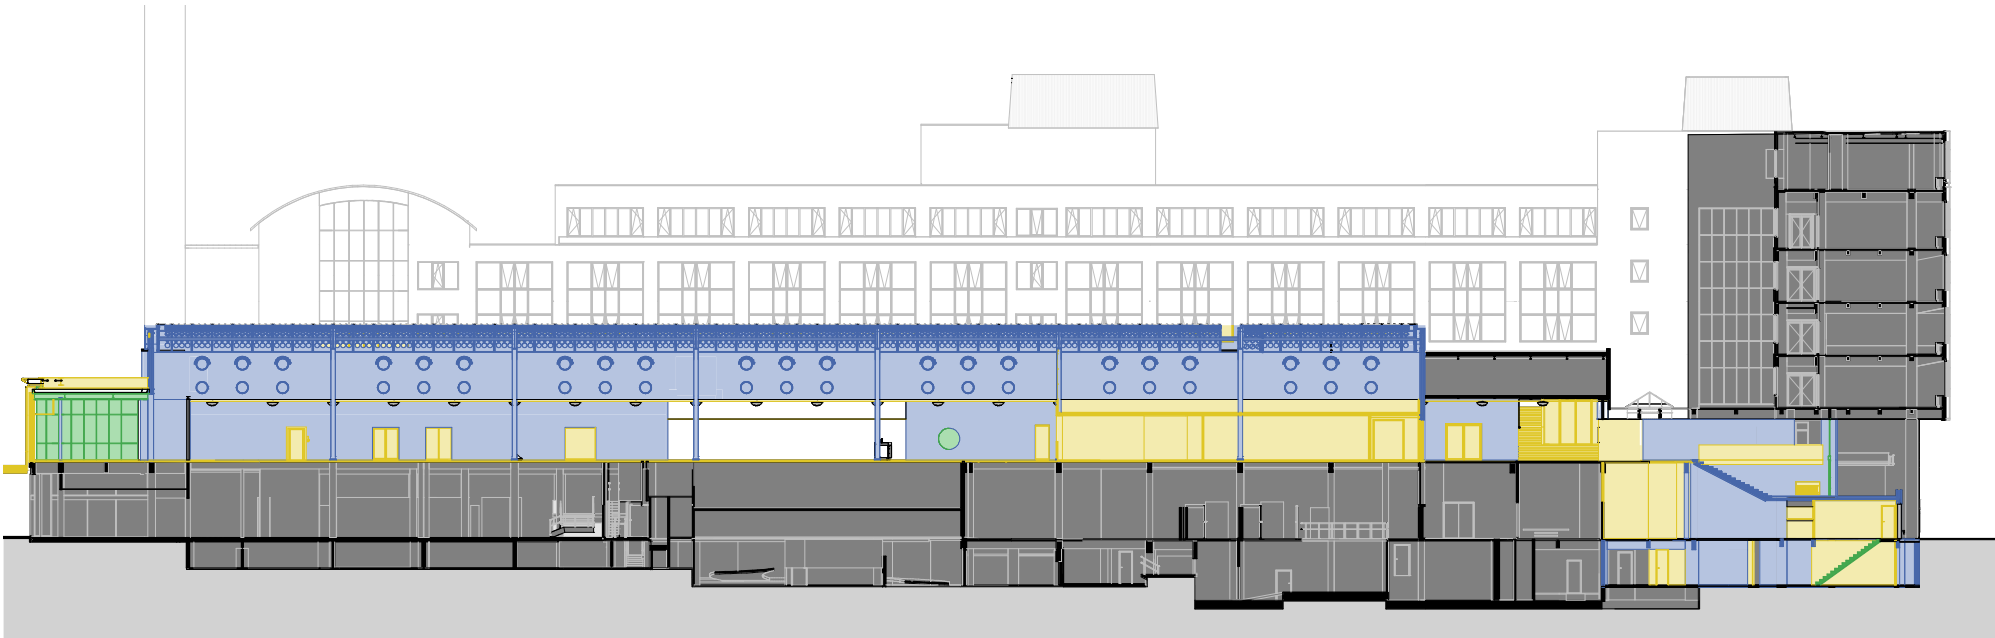
**Doorsnede C**  
aanzicht binnenzijde pui kopgevel richting Coolsingel

- De kopse pui-invulling van het blok Beursplein is van hoog monumentaal (blauw) naar positief (groen) gegaan. Dit blijkt geen originele maar een nieuwe pui, die in smalstaal en met de oorspronkelijke onderverdeling is uitgevoerd.
