Rapportage verkennend bodemonderzoek

't Hoog 3 en 5 te Helvoirt

Opdrachtgever	<div></div> 't Hoog 3 en 5 5268 LL Helvoirt
Rapportnummer	11364.005
Versienummer	D1
Status	Eindrapportage
Datum	21 juli 2020
Vestiging	Brabant Heinz Moormannstraat 1b 5831 AS Boxmeer 088 - 5001600 boxmeer@econsultancy.nl
Opsteller	<div></div>
Paraaf	
Kwaliteitscontrole	
Paraaf

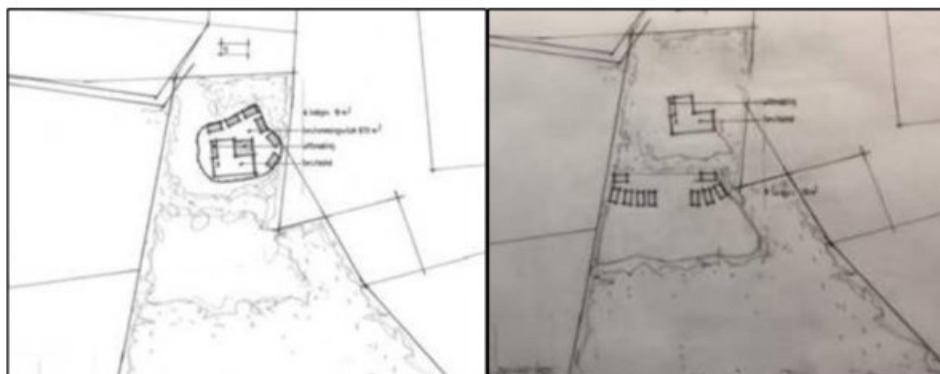
Afbeelding 1. Situatieschetsen toekomstige situatie noordelijk en zuidelijk terreindeel.

De initiatiefnemer is voornemens ter plaatse van de onderzoekslocatie nieuwe 'huisjes' te realiseren. Tevens worden er leidingen aangelegd. Voor de toekomstige situatie zie onderstaande afbeeldingen.

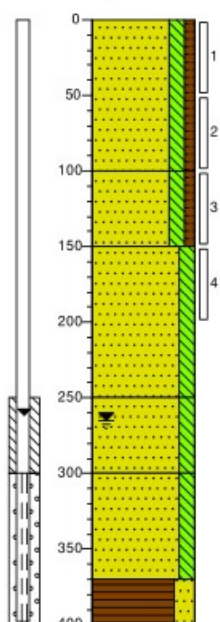
Zintuiglijk is in de bovengrond ter plaatse van boring 01 zwak baksteen aangetroffen. Verder zijn er zintuiglijk geen verontreinigingen waargenomen. Tijdens de veldwerkzaamheden zijn op het maaiveld van de onderzoekslocatie, alsmede in de bodem, geen puin(resten) of andere asbestverdachte materialen aangetroffen.

0	bosgrond
50	Zand, matig fijn, matig siltig, zwak humeus, zwak baksteenhoudend, neutraal beigebruin, Edelmanboor
100	Zand, uiterst fijn, matig siltig, zwak humeus, neutraalbruin, Edelmanboor
150	Zand, matig fijn, matig siltig, lichtbeige, Edelmanboor
250	Zand, matig fijn, matig siltig, neutraalbeige, Edelmanboor
300	Zand, matig fijn, matig siltig, donkerbeige, Zuigerboor handmatig
370	Veen, sterk zandig, sterk plantenresten houdend, matig kleihoudend, donker grijsbruin, Edelmanboor, gestuit met zuigerboor
400
