PROJECTLEIDERSSAMENVATTING ONTPLOFBARE OORLOGSRESTEN

Datum: 4 juni 2021
Kenmerk: BB21-135-PLS-01
Aan: Mw. S. Capitano
Van: dhr. F.G.J. Barink
Betreft: PLS-OO Zandvoortsestraat 3 t/m 7, Lingewaard

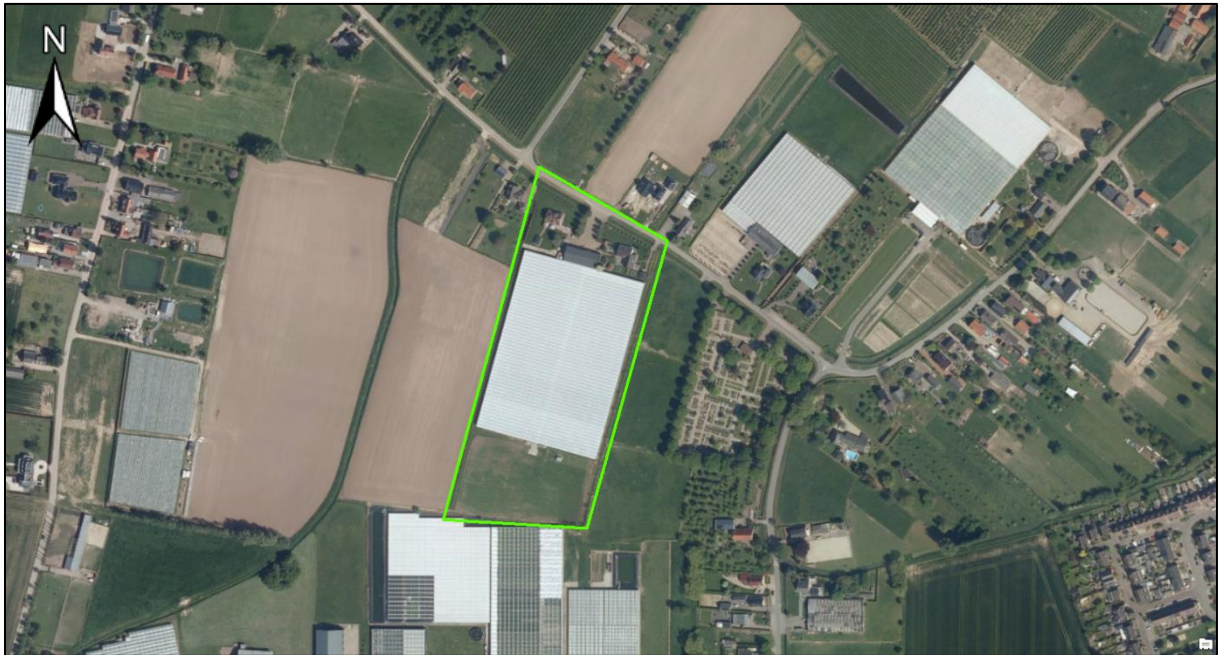
Figuur 1. Het projectgebied (groen omlijnd) aan de Zandvoortsestraat te Gendt. Bron satellietbeeld: World Imagery.

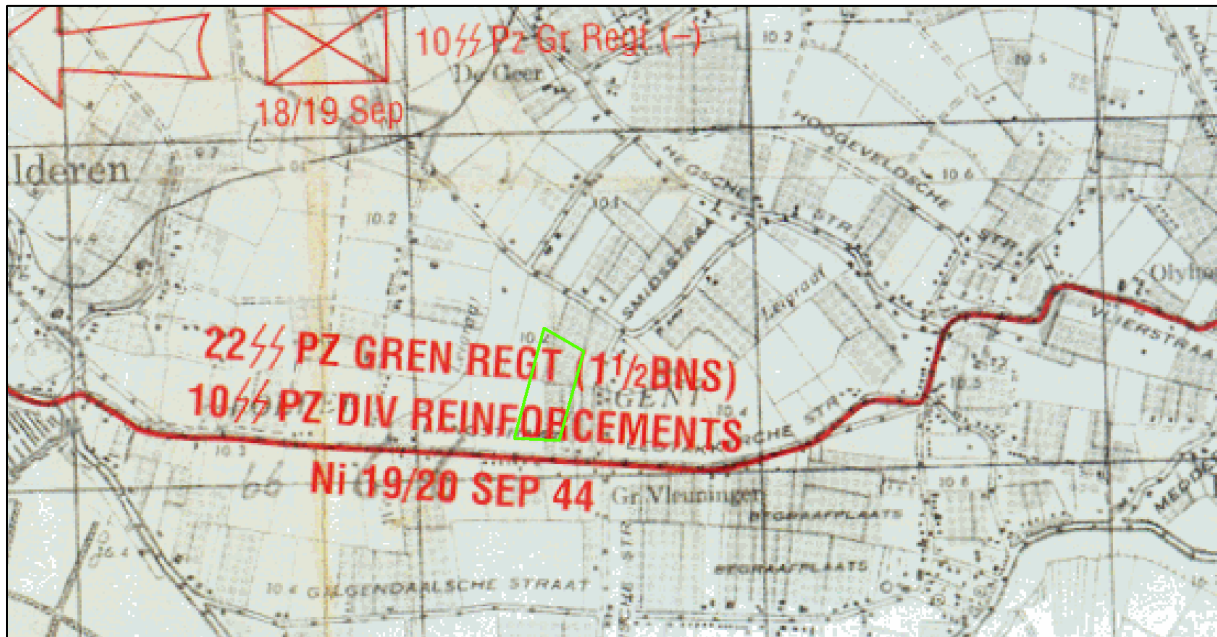
Figuur 2. Een weergave van enkele van de (Duitse) troepenbewegingen door Gendt en Bommel in september 1944. De hier genoemde eenheden betreffen anderhalf bataljon van het 22. SS Panzergrenadierregiment en onderdelen van de 10. SS Panzerdivision. Bron: collectie BeoBOM.

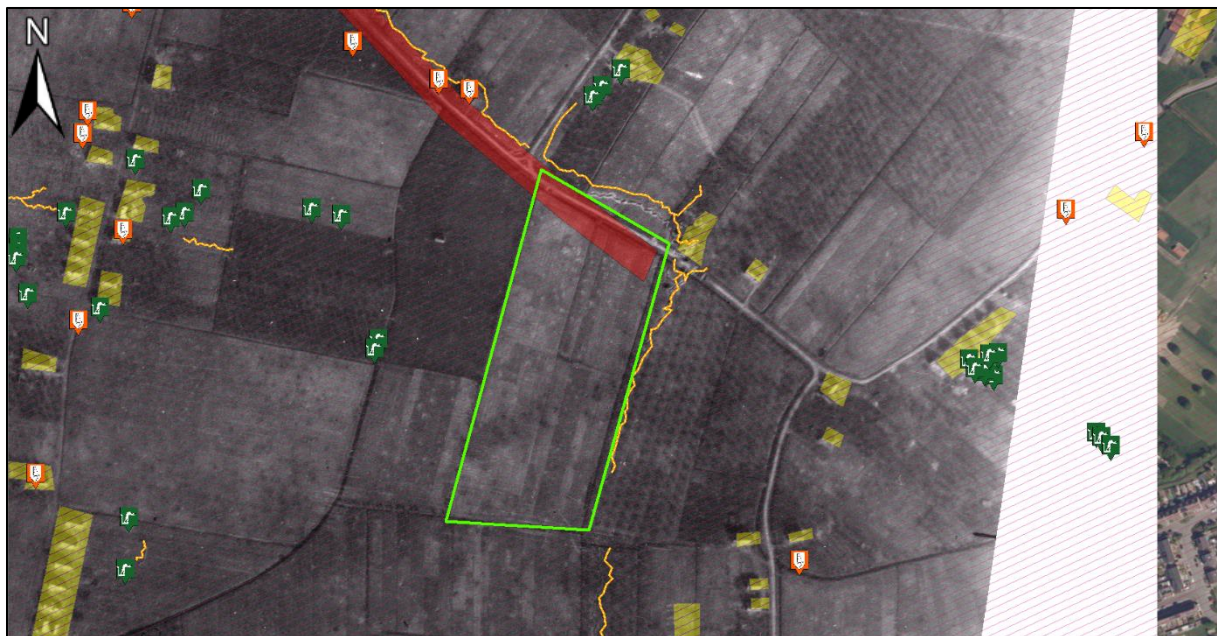
Figuur 3. Alle indicaties binnen- en in de directe nabijheid van het projectgebied te Gendt. Het gehele projectgebied is getroffen door artillerie- en mortierbeschietingen. Tevens waren er aan de rand van het projectgebied loopgraven en een mijnenveld aanwezig. In de wijdere omgeving is er sprake van de aanwezigheid van beschadigde bebouwing en schuttersputten. In het verleden zijn in deze omgeving door de EODD verschillende ruiming uitgevoerd. Luchtfoto 15 maart 1945, luchtfotonummer 4081.

Te Gendt zijn in 1944 en 1945 diverse mijnenvelden aangelegd door Duitse en geallieerde troepen. Eén mijnenveld overlapt ten dele met het projectgebied. Hieronder is een overzicht gegeven van de voor dit mijnenveld beschikbare informatie uit de collectie mijnenveldkaarten, leg- en ruimrapporten van de EODD.

Bladn.	Veldnr.	Datum gelegd	Datum geruimd	Bijzonderheden
6 SWE	124	onbekend	6 april 1945 / 25 augustus 1945	Geen legerapport bekend. Op 6 april 1945 26 Riegelminen 43 geruimd. Op 25 augustus 1945 geheel gecontroleerd. Hierbij niets gevonden. Derhalve onverdacht.

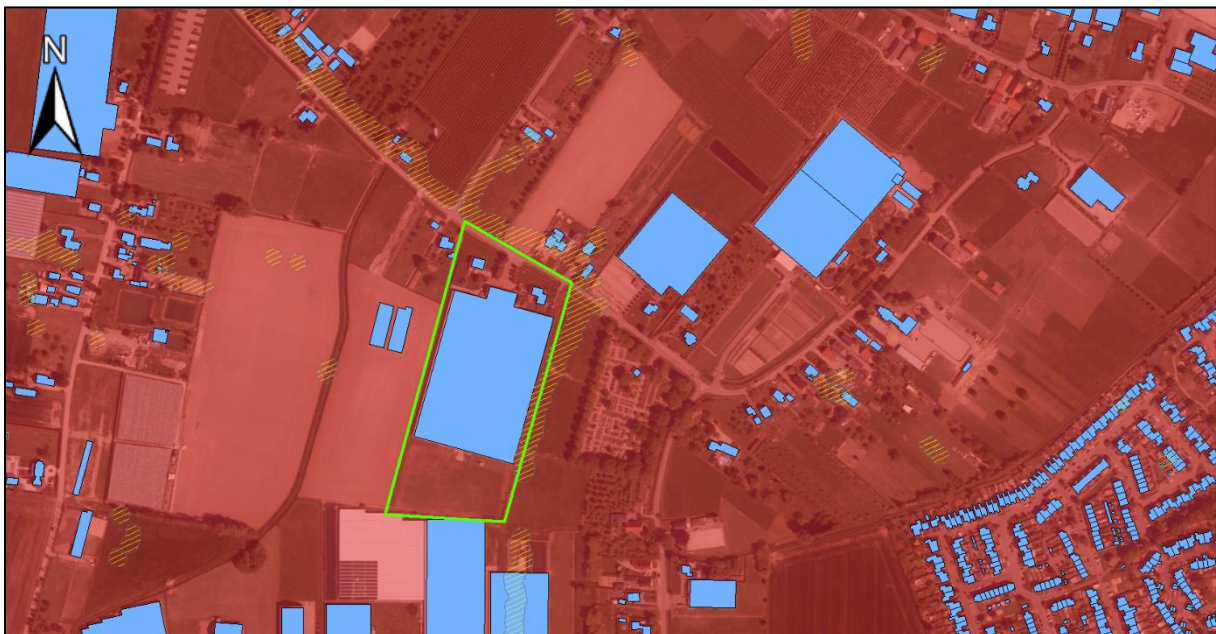
Figuur 4. De op basis van de verschillende indicaties vastgestelde verdachte gebieden. Binnen het gehele projectgebied (groen omlijnd) en in de (directe) omgeving is sprake van een verdacht gebied verschoten geschutmunitie. Verder is er aan de rand van het projectgebied sprake van een gebied verdacht op klein-kalibermunitie, handgranaten, geweergrenaten en munitie voor granaatwerpers. Een gedeelte van het projectgebied is reeds geroerd door de bouw van huizen en een kas. Bron satellietbeeld: World Imagery.

Binnen de gemeente Lingewaard hebben sinds de Tweede Wereldoorlog diverse ontwikkelingen plaatsgevonden die van invloed zijn geweest op de bodem. Uit vergelijking van het historisch luchtfotomateriaal met de huidige situatie is gebleken dat er binnen het projectgebied en in de omgeving daarvan ingrijpende bodemroerende werkzaamheden zijn uitgevoerd. In de directe omgeving zijn diverse kassen en huizen gebouwd. De maaiveldhoogte ten tijde van de Tweede Wereldoorlog betrof circa 10,20m+NAP

Op locaties waar na de Tweede Wereldoorlog bodemroerende werkzaamheden zijn uitgevoerd mag worden aangenomen dat (tot op zekere diepte) eventuele aanwezige OO reeds opgemerkt en verwijderd zijn.
