**HERTOG ALBRECHTSTRAAT 261 T/M 271**  
**te BOVENKARSPÉL**

## SAMENVATTING

In opdracht van De Woonschakel is een verkennend bodem- en asbestonderzoek uitgevoerd naar de mogelijke aanwezigheid van bodemverontreiniging op de locatie Hertog Albrechtstraat 261 t/m 271 te Bovenkarspel, gemeente Stede Broec.

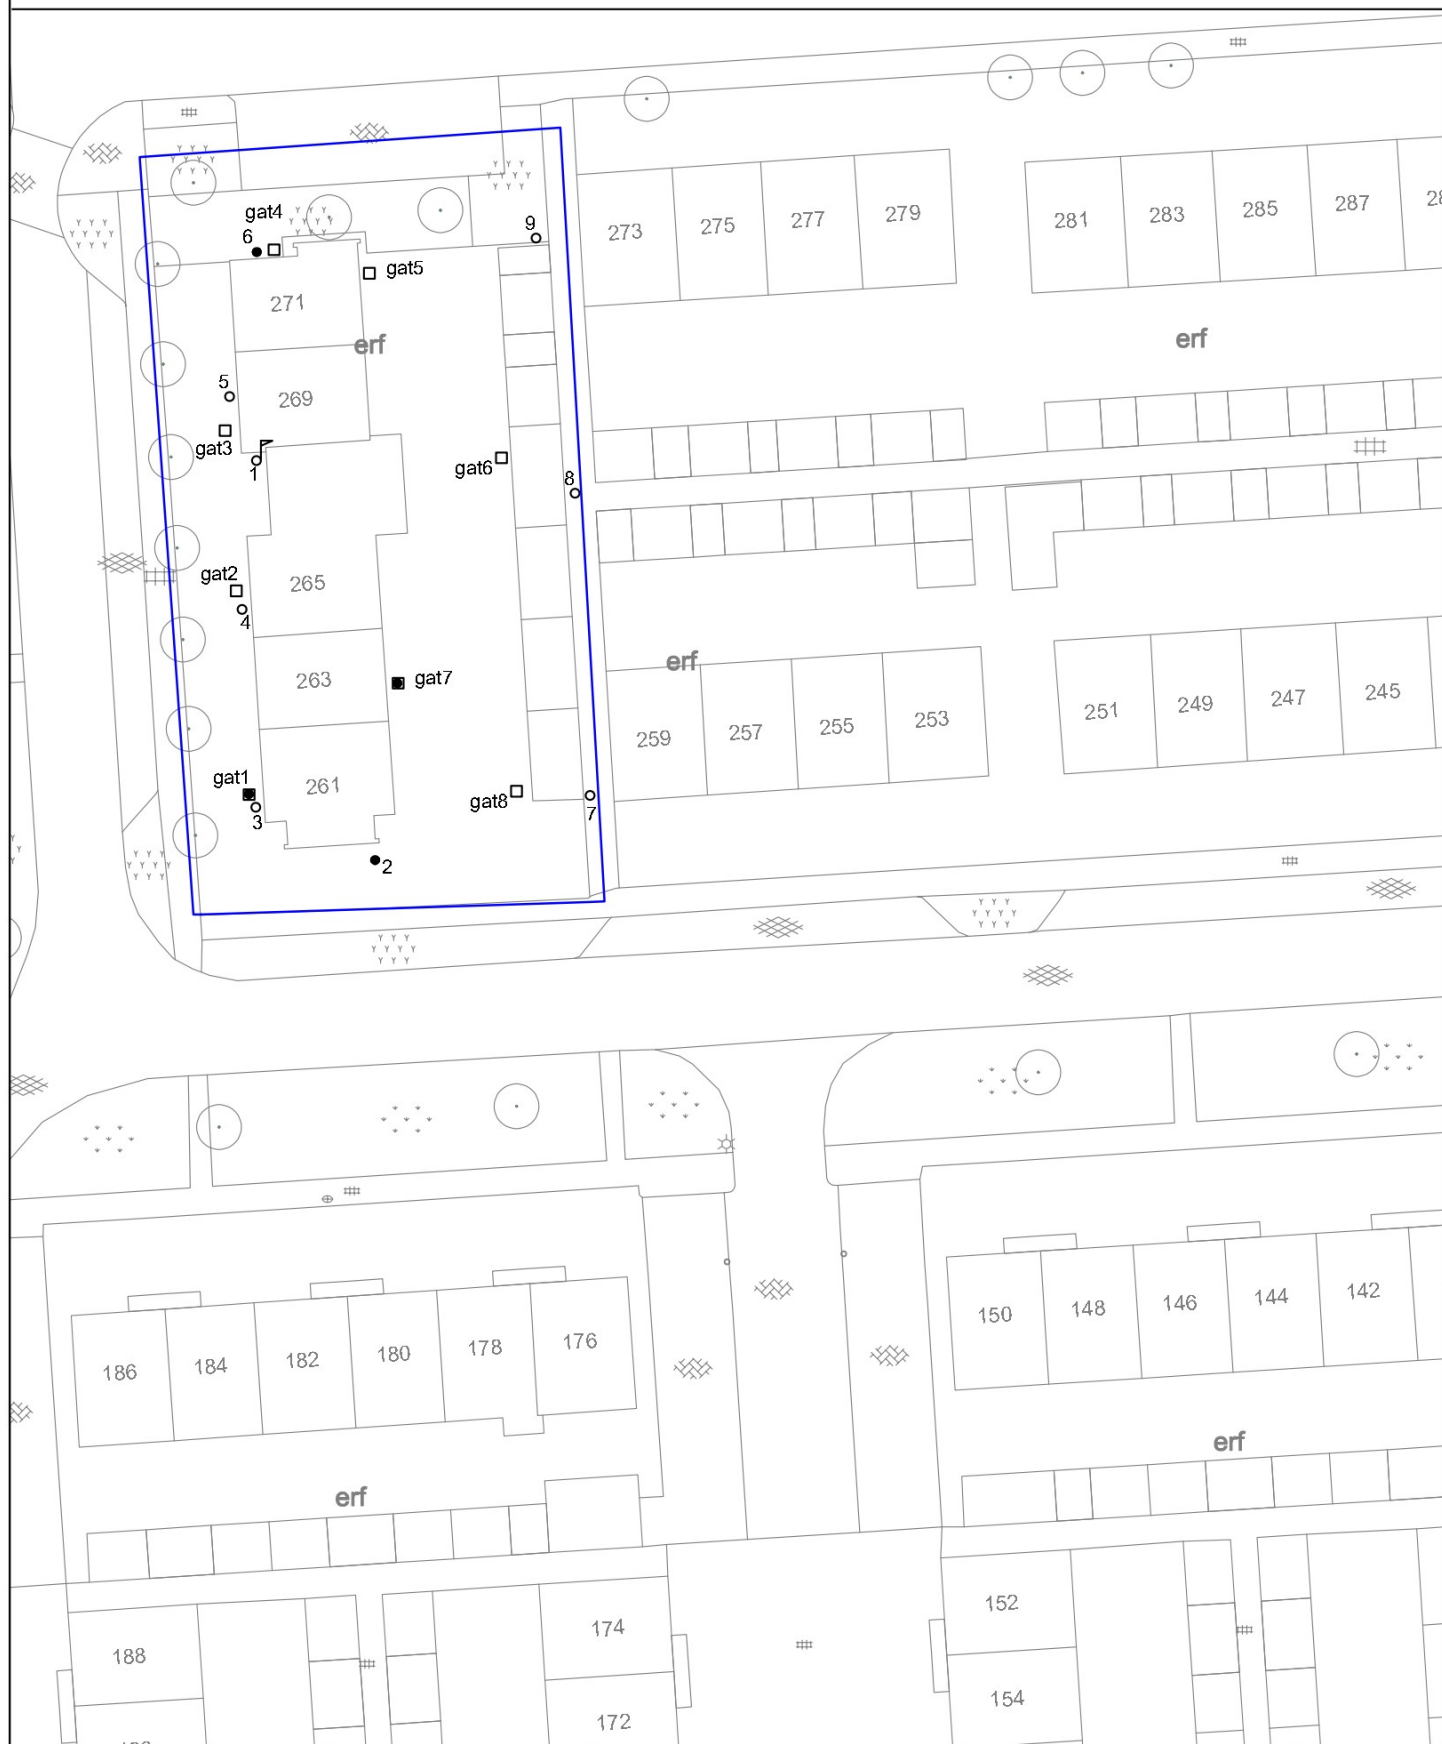
# BIJLAGE 2 LOKALE SITUATIE MET BOORPUNTEN

Rondom de huidige woningen en rondom de bijgebouwen op het terrein zijn handmatig met behulp van de Edelmanboor 2 grondboringen tot de grondwaterstand en 6 boringen tot 0,5 m in de verdachte laag verricht. Daarnaast is 1 peilbuisboring verricht, waarin een filter is geplaatst.
