Onderwerp:	<b>verkennd milieukundig bodemonderzoek / nulsituatie- en eindsituatie bodemonderzoek volgens NEN 5740 en verkennd onderzoek asbest in grond volgens NEN-5707 Eerste Bokslootweg 17-P te Emmen</b>
Projectnummer:	<b>24-M11531</b>
Opdrachtgever:	<b>Step Engineering</b>
Datum:	<b>4 maart 2025</b>

onderwerp	<b>verkennend milieukundig bodemonderzoek, nulsituatie- en eindsituatie bodemonderzoek volgens NEN-5740 en verkennend onderzoek asbest in grond volgens NEN-5707 Eerste Bokslootweg 17-P te Emmen</b>
datum	4 maart 2025
projectnummer	24-M11531
in opdracht van	Step Engineering Dordsestraat 20 7822 JR Emmen
uitgevoerd door	Sigma Geo- & Milieutechniek B.V. Phileas Foggstraat 153 7825 AW Emmen tel: (0591) 659128

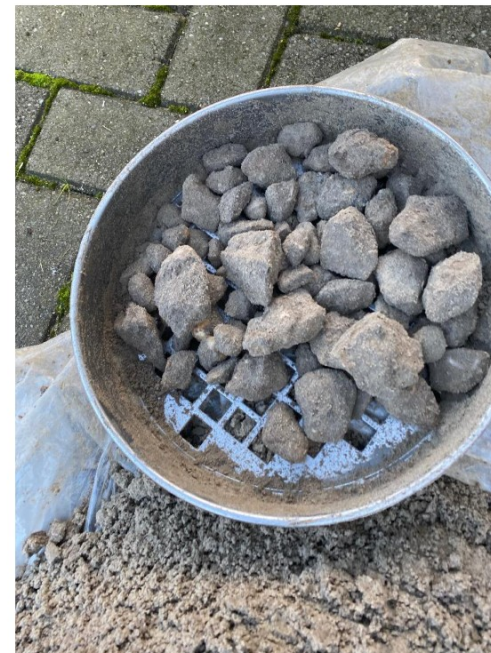
meetpunt 07/G4, laag 5-70, bijz. puin
