BOUWHISTORISCH ONDERZOEK

Witte Huis, Rotterdam (eetlokaal “Het Witte Huis”)

9 maart 2023

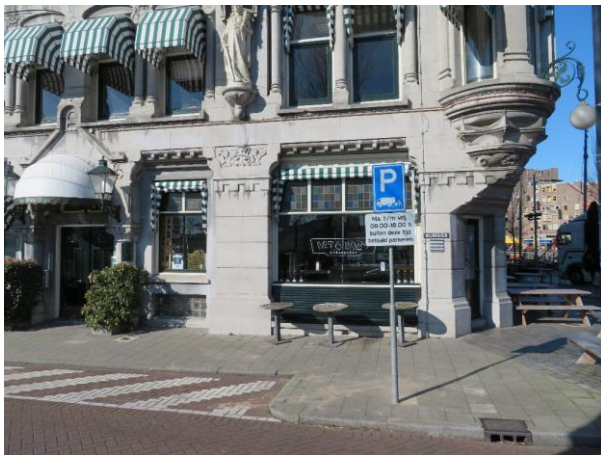
In de zuidgevel is er links een gevelopening met een grenen raamkozijn met een tweeruits onderraam en twee bovenlichten met glas-in-lood aanwezig. In de borstwering zijn glazen bouwstenen toegepast. Daarnaast is een gevelopening met een grenen pui in de gevel opgenomen, die voorzien is van een grote ruit en vier grenen bovenramen met glas-in-lood. In de borstwering is een bank geïntegreerd. Op de afgeschuind uitgevoerde hoek is een grenen deurkozijn met een dito deur aanwezig.

Zuidgevel.

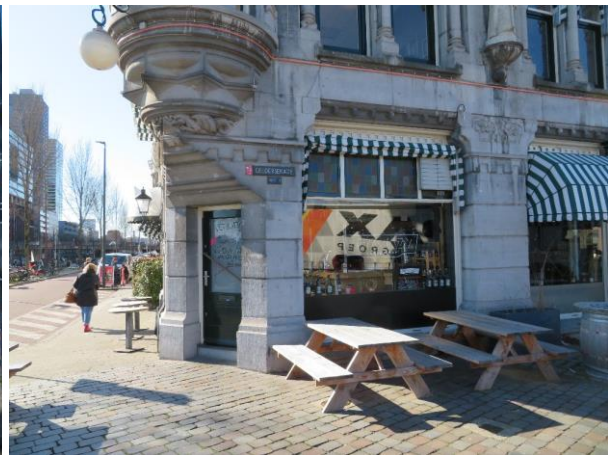
In de oostgevel is links een gevelopening met een grenen pui in de gevel opgenomen, die voorzien is van een grote ruit en vier grenen bovenramen met glas-in-lood. Centraal in de gevel is een grote opening aanwezig, in het midden gedragen door twee gietijzeren kolommen. Tussen de zuilen is er een portiek met een deur en een glas-in-loodraam. De portiek wordt geflankeerd door twee grenen puilen met een grote ruit en grenen bovenlichten met glas-in-lood. Rechts is de gevelopening ingevuld met een grenen pui met drie onderruiten en drie grenen bovenramen met glas-in-lood. Het middelste raam is als een valraam uitgevoerd.

Oostgevel t.h.v. Geldersekade 1a.

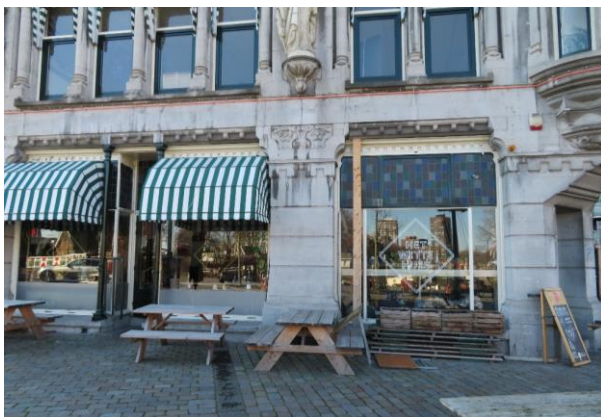
Oostgevel t.h.v. Geldersekade 1b en 1c.

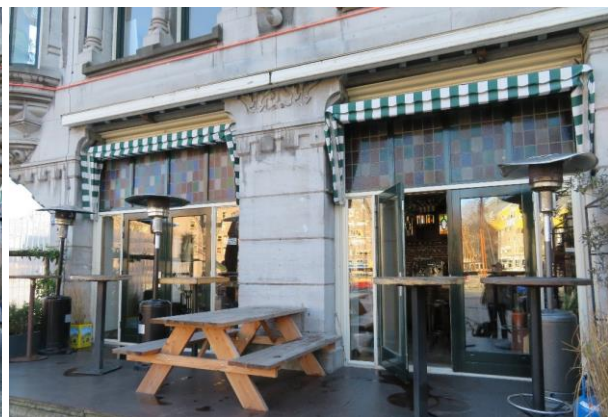
In de noordgevel zijn twee gevelopeningen met een grenen pui aanwezig. De pui is voorzien van een dubbele deur met zijlichten en vier bovenramen voorzien van glas-in-lood.

Noordgevel.

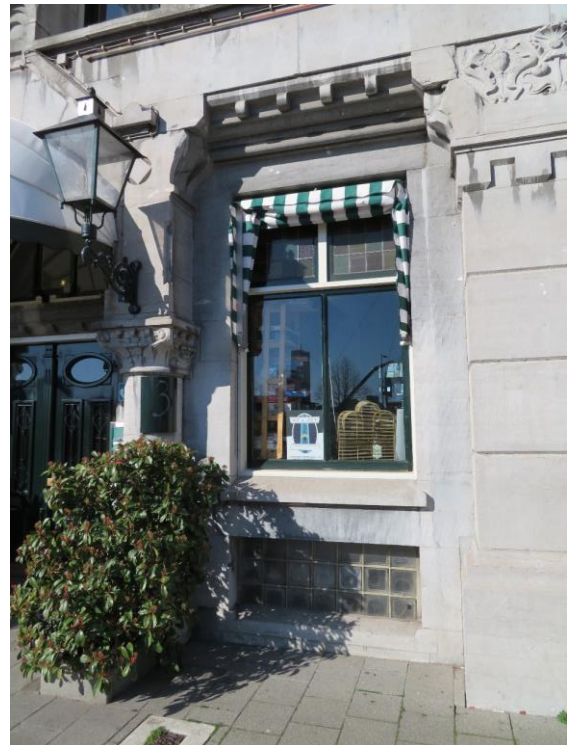
- 2) De glazen bouwstenen in de zuidgevel zijn niet oorspronkelijk. De gevelopening is wel uit de bouwtijd en staat ook op de stichtingstekeningen aangegeven. Aangezien de achterliggende ruimte aanvankelijk een kolenberging was, is het waarschijnlijk dat er zich hier oorspronkelijk een luik bevond.

Het raamkozijn erboven lijkt niet op het op de stichtingstekeningen weergegeven kozijn. Op een foto uit 1914 is het huidige raamkozijn echter al wel te zien, zodat aannemelijk is dat het toch uit de bouwtijd dateert. Het glas-in-lood komt niet op oude foto's voor en moet in ieder geval pas na 1980 zijn toegevoegd.

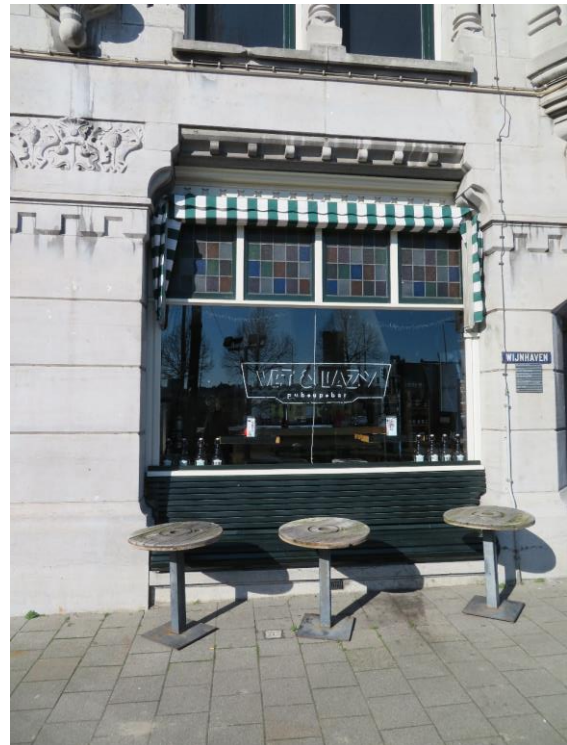
- 3) De pui in de zuid- en oostgevel waren volgens de stichtingstekening en oude foto's steeds van één grote ruit voorzien. Op basis van de foto's kan gesteld worden dat de bovenramen later toegevoegd moeten zijn, specifiek tussen 1914 en 1930. Het verschil in datering wordt benadrukt door het subtiele verschil in detaillering van het kalf en het raamhout, dat strakker is dan dat van de uit de bouwtijd daterende pui. Het glas-in-lood dateert uit een recenter verleden, in ieder geval na 1980. De meest rechter pui in de oostgevel is mogelijk tegelijkertijd met het plaatsen van de bovenramen eveneens voorzien van een indeling met een grote middenruit en twee zijlichten.

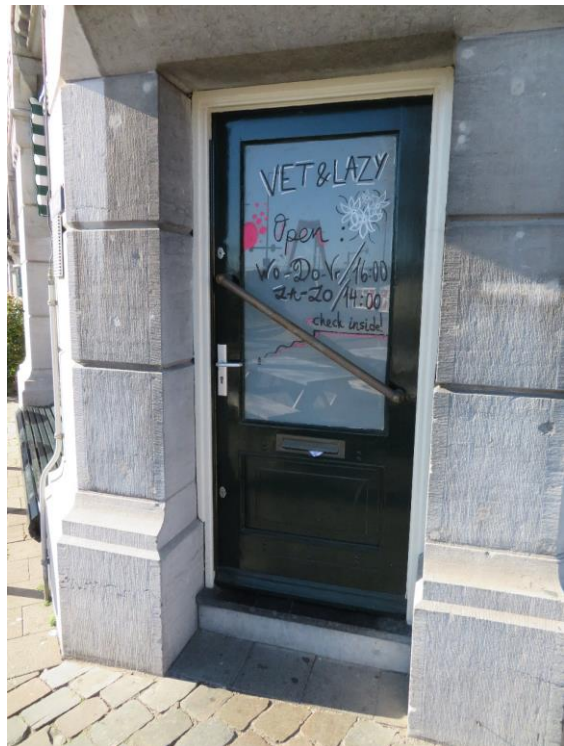
- 4) Het deurkozijn en de deur van Geldersekade 1a zijn opvallend strakker gedetailleerd dan die van 1b en 1c, wat laat zien dat deze op enig moment moeten zijn vervangen.

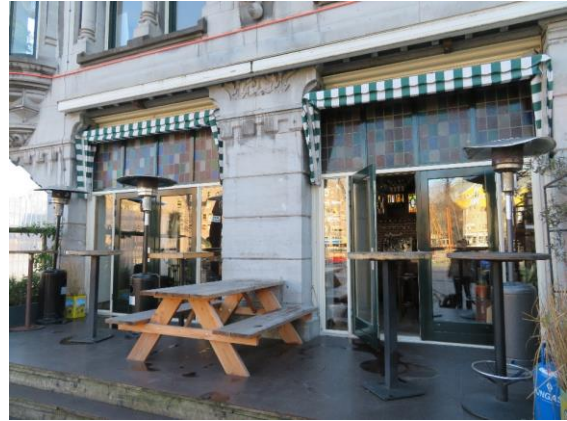
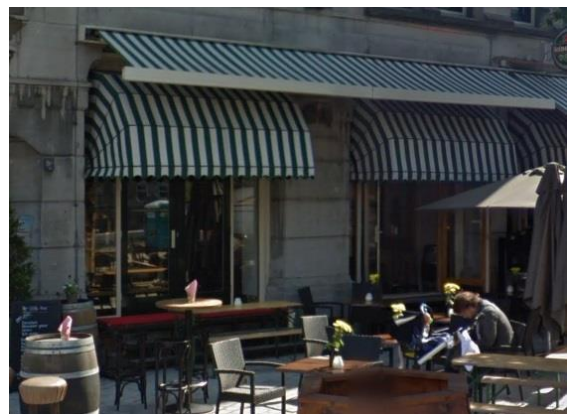
- 5) De twee puien in de noordgevel zijn -net als de overige puien- op een onbekend moment tussen 1914 en 1930 voorzien van vier bovenramen. Het glas-in-lood is een recentere toevoeging. De ruit daaronder is op enig moment opgedeeld in een grote ruit met twee zijlichten. In een recent verleden zijn deze zijlichten en de ruit ertussen verwijderd en vervangen door een dubbele deur en twee nieuwe zijlichten. De dikke stijlen van het kozijn laten zien dat de oorspronkelijke pui nog wel aanwezig is en als inzetkozijn is gebruikt.

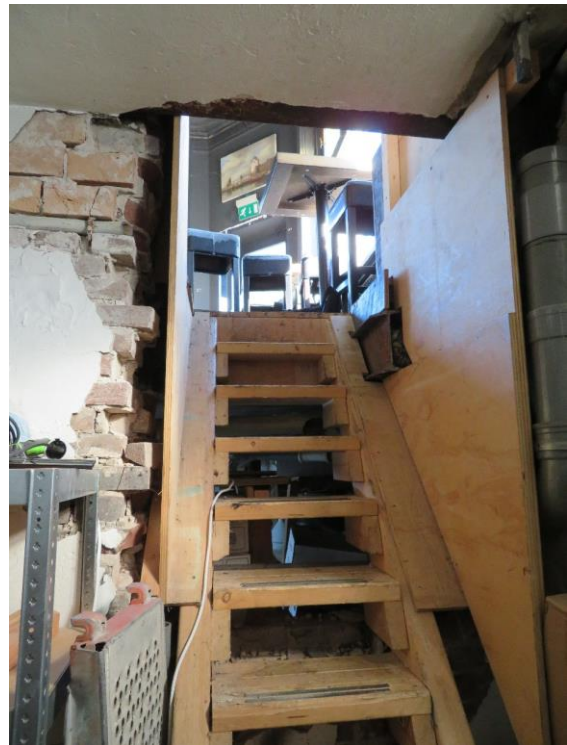
- 2) In een relatief recent verleden is er een trap tussen de begane grond van Geldersekade 1a en de voormalige kolenberging gemaakt. De grove wijze waarop de wand en het vloerveld zijn doorbroken laat, in combinatie met de uitvoering van de trap, duidelijk zien dat dit een latere toevoeging is.

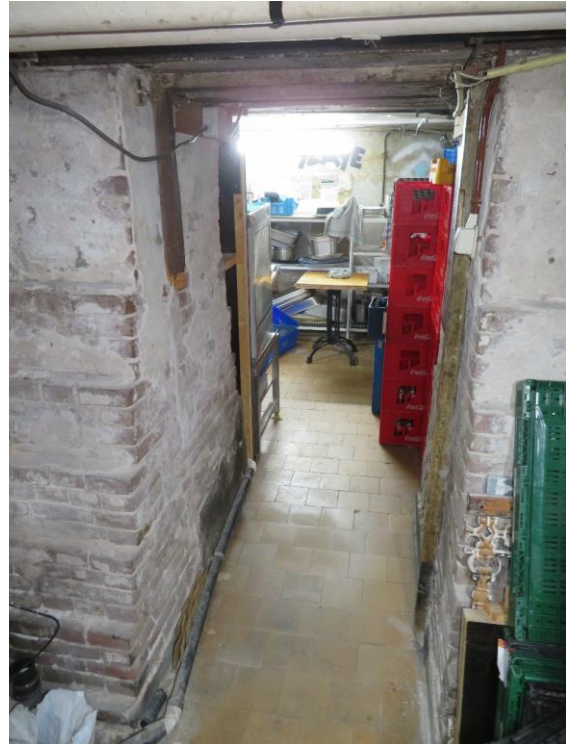
- 3) De doorgang tussen de kelders van Geldersekade 1a en b is op de stichtingstekening van 1898 met blauw potlood toegevoegd. Het metselwerk dat de doorgang flankeert is netjes in verband gemetseld, wat aangeeft dat de doorgang uit de bouwtijd is en dat beide ruimten altijd al met elkaar in verbinding stonden. In de doorgang heeft een deurkozijn gestaan, maar deze is op enig moment verwijderd.

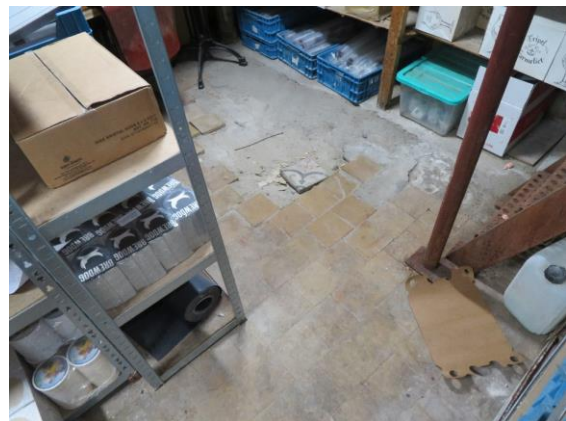
- 4) De gele cementtegels in de kelderruimten onder Geldersekade 1a en b dateren gezien hun uitvoering nog uit de bouwtijd.

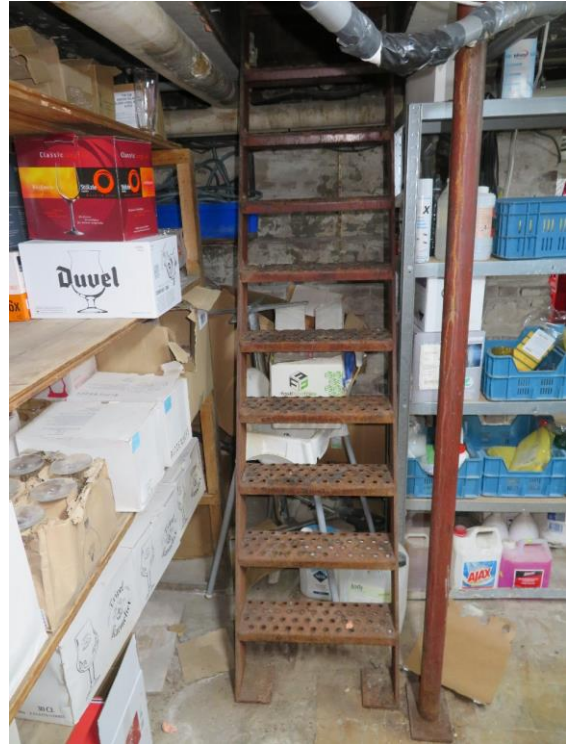
- 5) In de kelderruimte onder Geldersekade 1a staat nog een stalen trap. De trap is nu niet meer in gebruik en het trapgat is afgedekt. De trap is gezien de uitvoering en het gegeven dat hij niet op tekeningen staat aangegeven een latere toevoeging.

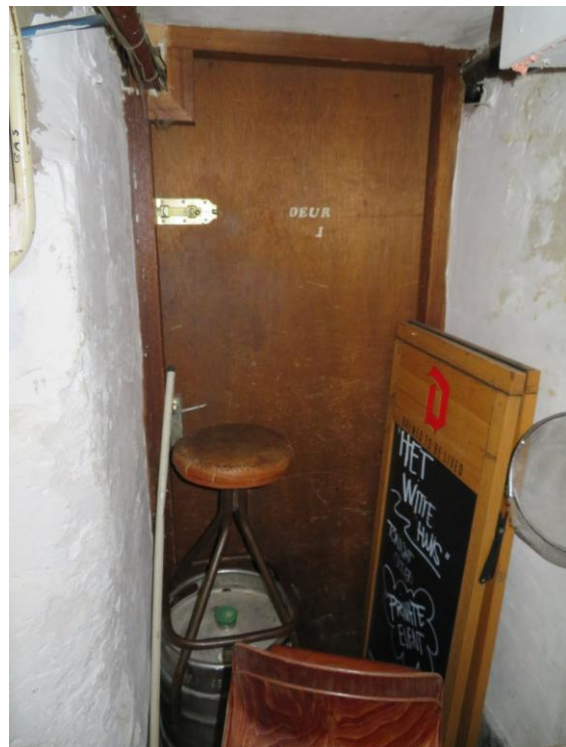
- 6) In de kelderruimte onder Geldersekade 1b bevindt zich een deur die naar de ruimte in het hart van het gebouw leidt. Volgens de stichtingstekening was deze toegang er van oudsher al, maar het deurkozijn en de deur laten zien dat deze op enig moment vervangen zijn.

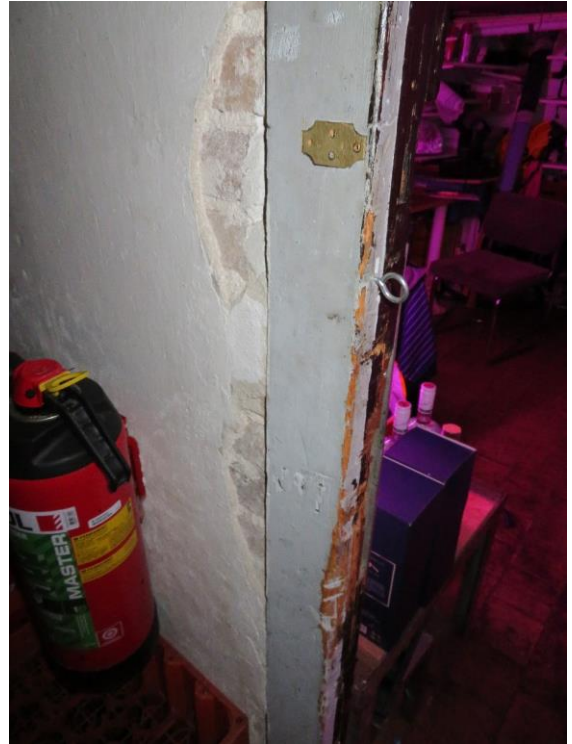
- 7) De ruimte die in de kelder onder Geldersekade 1b is gesitueerd beschikt over een grenen deurkozijn en een gepleisterde, halfsteens dikke wand. De wand staat niet op de stichtingstekeningen en is daarom waarschijnlijk een latere toevoeging. De uitvoering van de wand en het deurkozijn laat zien dat deze niet veel later geplaatst moeten zijn.

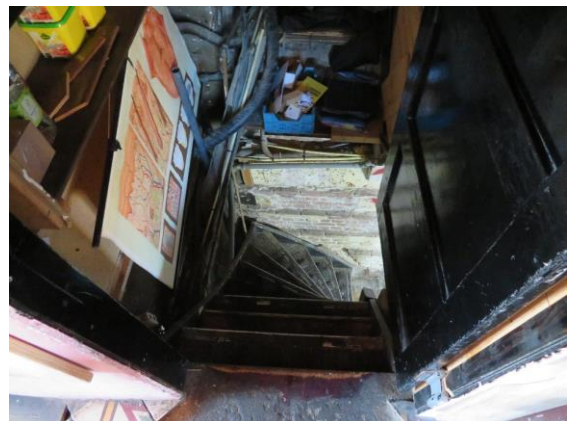
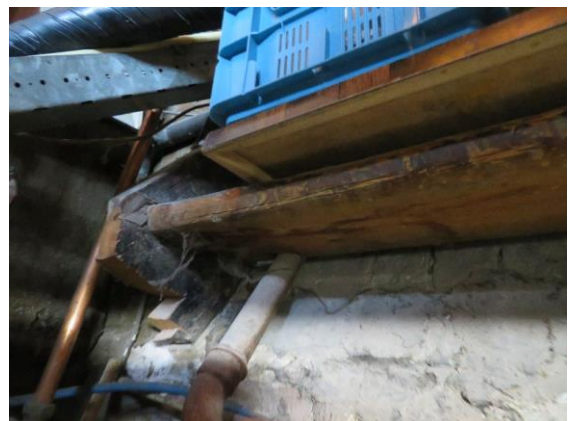
- 8) Oorspronkelijk was de kelderruimte onder Geldersekade 1b door middel van een trap met de hoofdentree op de begane grond verbonden. Op enig moment is de trap afgezaagd en is op die plek een nieuwe keldertrap gemaakt, die de kelder met de bovenliggende ruimte verbindt. De resten van de trap, de schuin aflopende geschilderde lambrisering en de nog aanwezige deur herinneren aan deze verbinding.

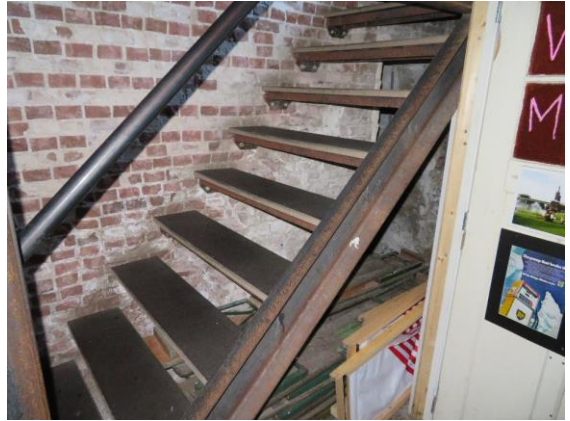
- 9) Recent is er in Geldersekaade 1c een trap naar de kelderruimte gemaakt. De toevoeging is herkenbaar aan de uitvoering van de trap en het gegeven dat de aangrenzende wand voor het plaatsen van de trap circa steensdiep afgehakt is.

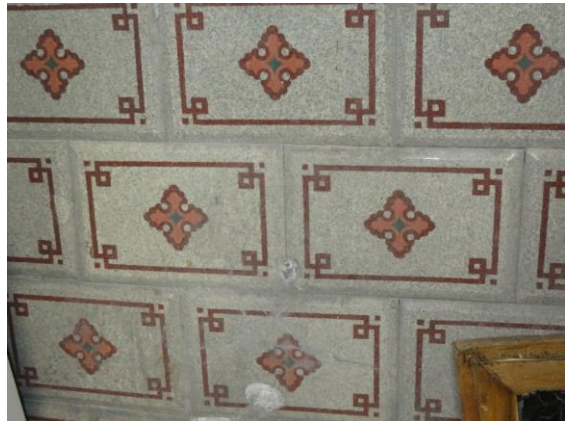
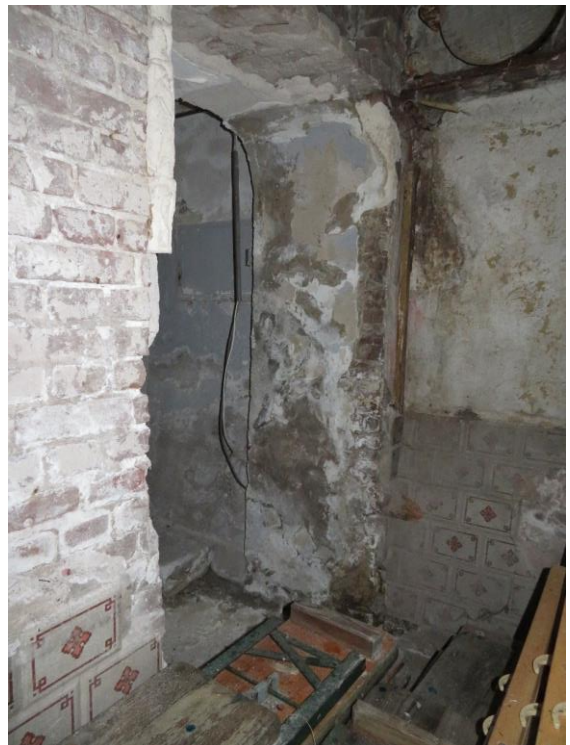
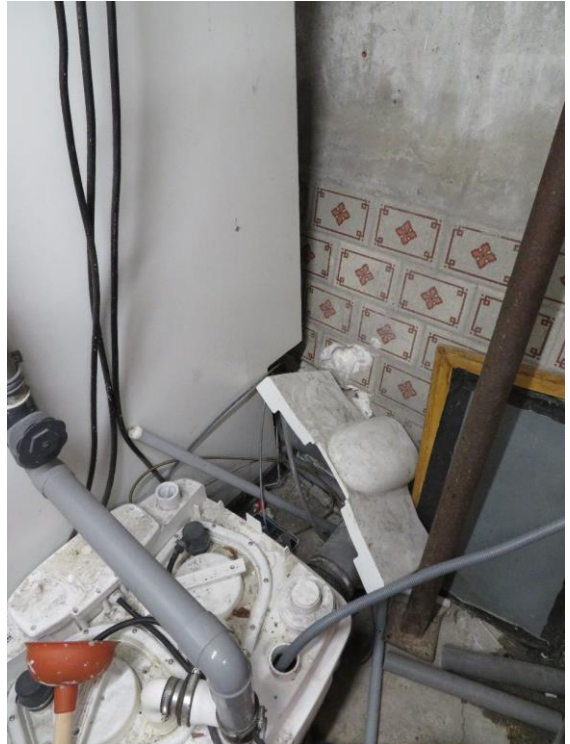
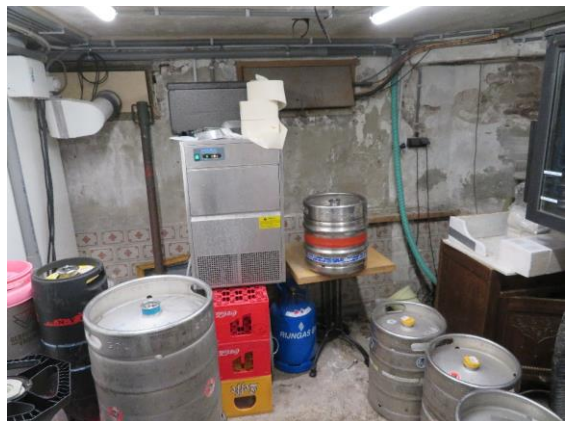
- 10) De kelderruimte onder Geldersekade 1c is voorzien van een plint van uit de bouwtijd stammende facettegels. De plint is niet meer intact en is op dit moment voor een groot deel niet in het zicht. Het tegelwerk bevindt zich ook nog voor een klein deel op de wand bij de recent gemaakte trap. De aanwezigheid van de plint verwijst naar het feit dat deze kelderruimte -in tegenstelling tot de kelderruimten onder Geldersekade 1a en b- een representatieve functie had, namelijk als 'biergrot' van de bodega op de begane grond.

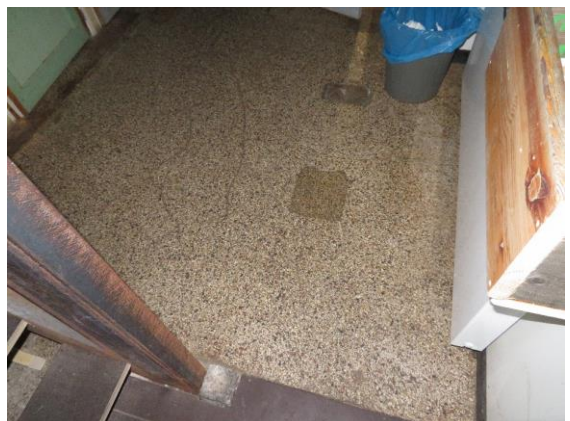
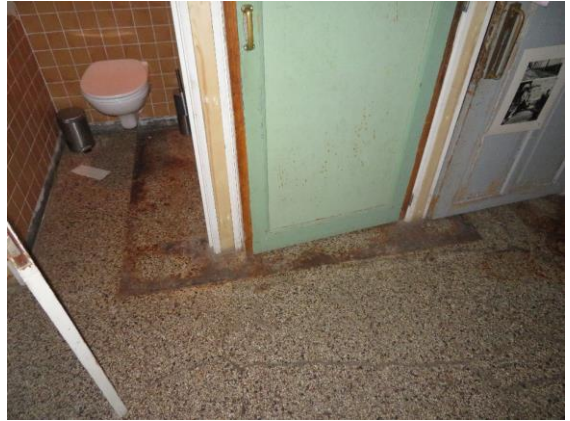
- 11) De kelderruimte onder Geldersekafe 1c is voorzien van een uit de bouwtijd stammende terrazzovloer, die net als de tegelplint benadrukt dat de kelder hier een representatieve functie had. De vloer bevat diverse aftekeningen en reparaties, die verwijzen naar vroegere indelingen.

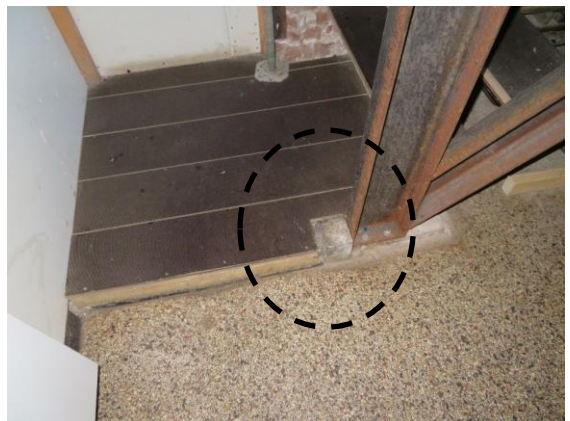
- 12) Onderaan de keldertrap in Gelderseka
1c is nog een hardstenen neut zichtbaar.
De neut behoorde bij een deurkozijn, dat
oorspronkelijk de toegang tot de 'biergrot'
vormde.

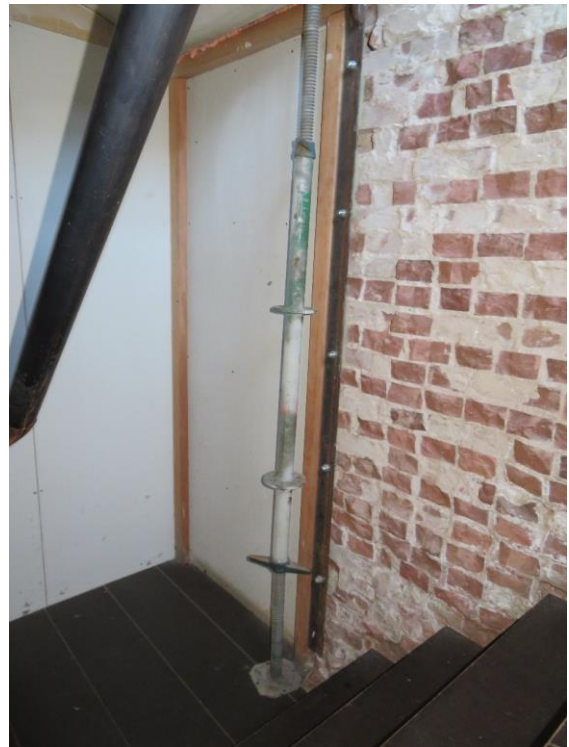
- 13) Onderaan de keldertrap van Geldersekaade 1c is een deel van de gemetselde wand met beplating dichtgezet. Oorspronkelijk was hier een doorloop naar een berging.

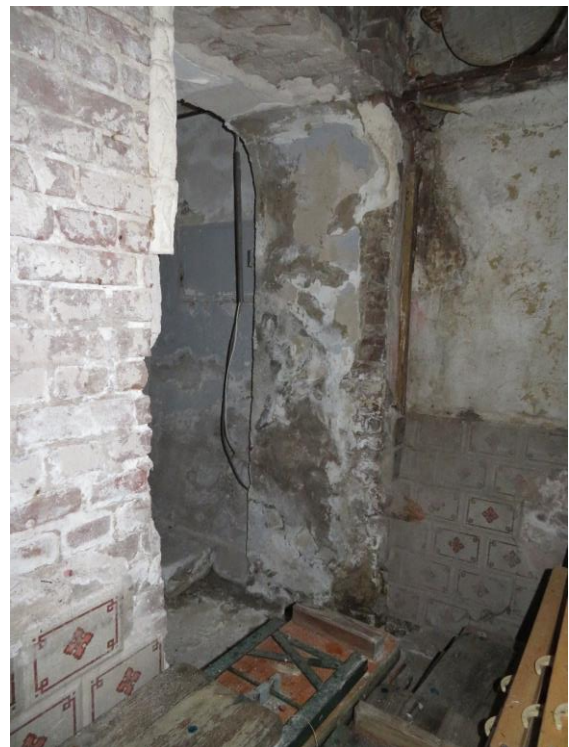
- 14) Onder de keldertrap in Geldersekaade 1c is een doorgang aanwezig. De doorgang staat niet op de stichtingstekeningen, wat suggereert dat de doorgang op een later moment is gemaakt. De doorgang beschikt niet over een latei of een rollaag en het metselwerk en de tegelplint zijn rommelig beëindigd, wat bewijst dat de doorgang later is gemaakt.

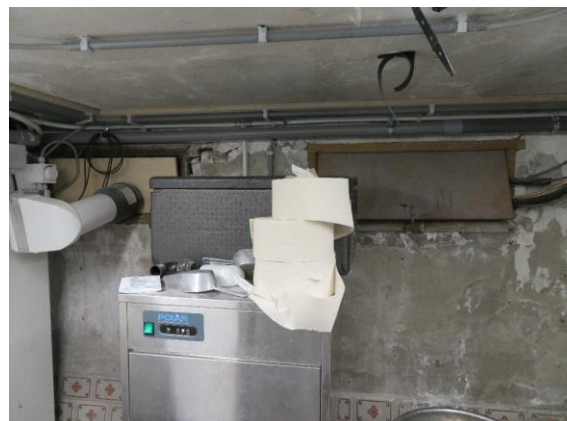
- 16) De kelderruimte in de noordoostelijke hoek van het gebouw beschikt nog over oorspronkelijke kelderramen. In hoeverre de kelderramen nog intact zijn is niet bekend, omdat ze aan de binnenzijde van beplating zijn voorzien.

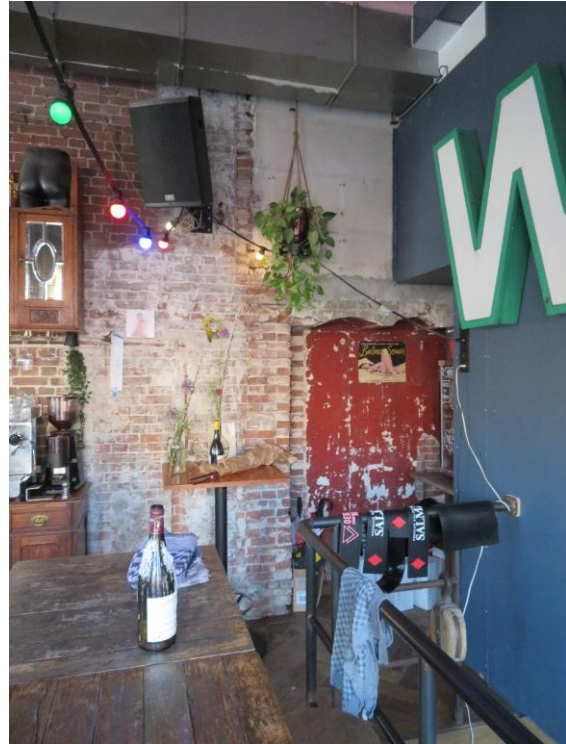
- 17) Op de begane grond van Geldersekade 1c is het metselwerk van de zuidelijke wand in het zicht. In de zuidwestelijke hoek van de ruimte zijn aanhechtingssporen van een wand en resten van een laag geplaatst veld met troggewelfjes zichtbaar. De resten zijn van een kluisruimte die hier in de oorspronkelijke situatie was.

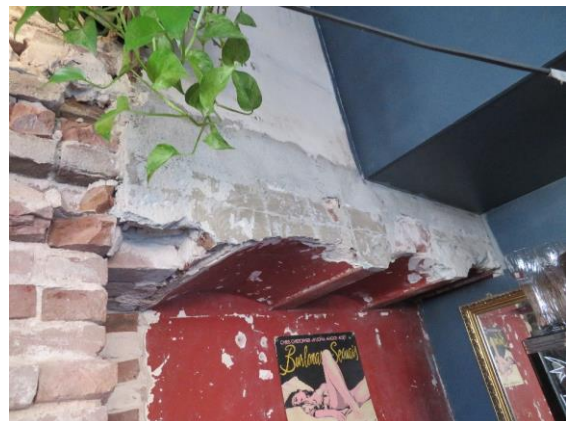
- 18) De wand tussen Geldersekade 1b en c bevat twee doorgangen. De westelijke, hoge doorgang (op de foto rechts) was oorspronkelijk een nis met een toilet. De kleinere doorgang is een latere toevoeging, wat wordt benadrukt door het kader in afwijkende steen.

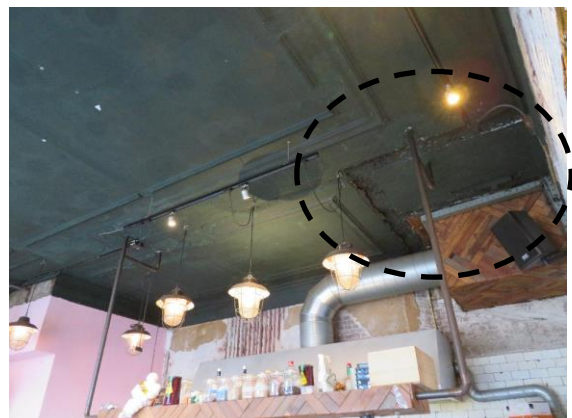
- 20) Geldersekade 1b heeft op de begane grond een oorspronkelijk stuc-op-rietplafond. In het plafond tekent zich het volume van de kast en het toilet af, die hier oorspronkelijk waren.

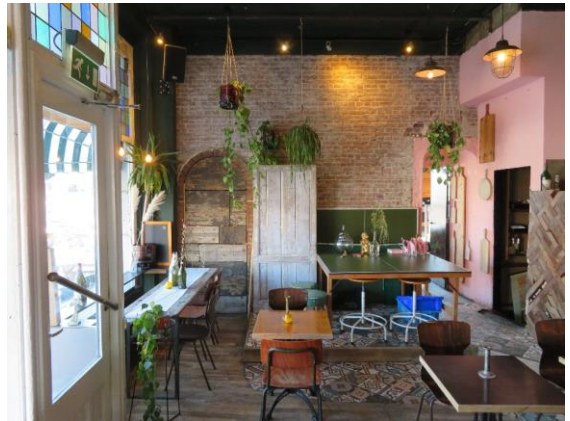
- 22) In de wand tussen Geldersekade 1a en b is nog een uit de bouwtijd stammende nis aanwezig, waar oorspronkelijk een toilet gesitueerd was.

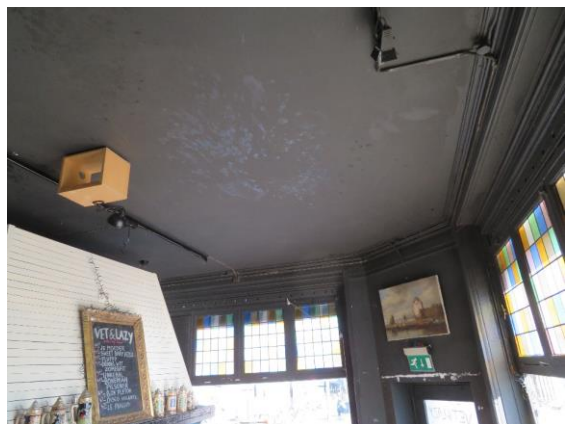
- 23) De begane grond van Geldersekade 1a is nog voorzien van een oorspronkelijk stuc-op-rietplafond. Ter hoogte van de onder punt 22 genoemde doorgang stopt de kooflijst van het plafond omdat daar in de oorspronkelijke toestand een wand stond die Geldersekade 1a in een winkel en een bijvertrek opdeelde.
