DIJKAANPASSING & BEVER EN DAS BIJ BUGGENUM

Notitie van de Zoogdierverseniging:

DATUM	16 JUNI 2020
PROJECTNUMMER	2019.085
PROJECTNAAM	DIJKAANPASSING & BEVER EN DAS BIJ BUGGENUM
OPDRACHTGEVER	INGENIEURSBUREAU MAASVALLEI
ONDERDEEL	
STATUS	DEFINITIEF
AUTEUR(S)	, &
PROJECTLEIDER	
DOCUMENTNUMMER	N2020.003

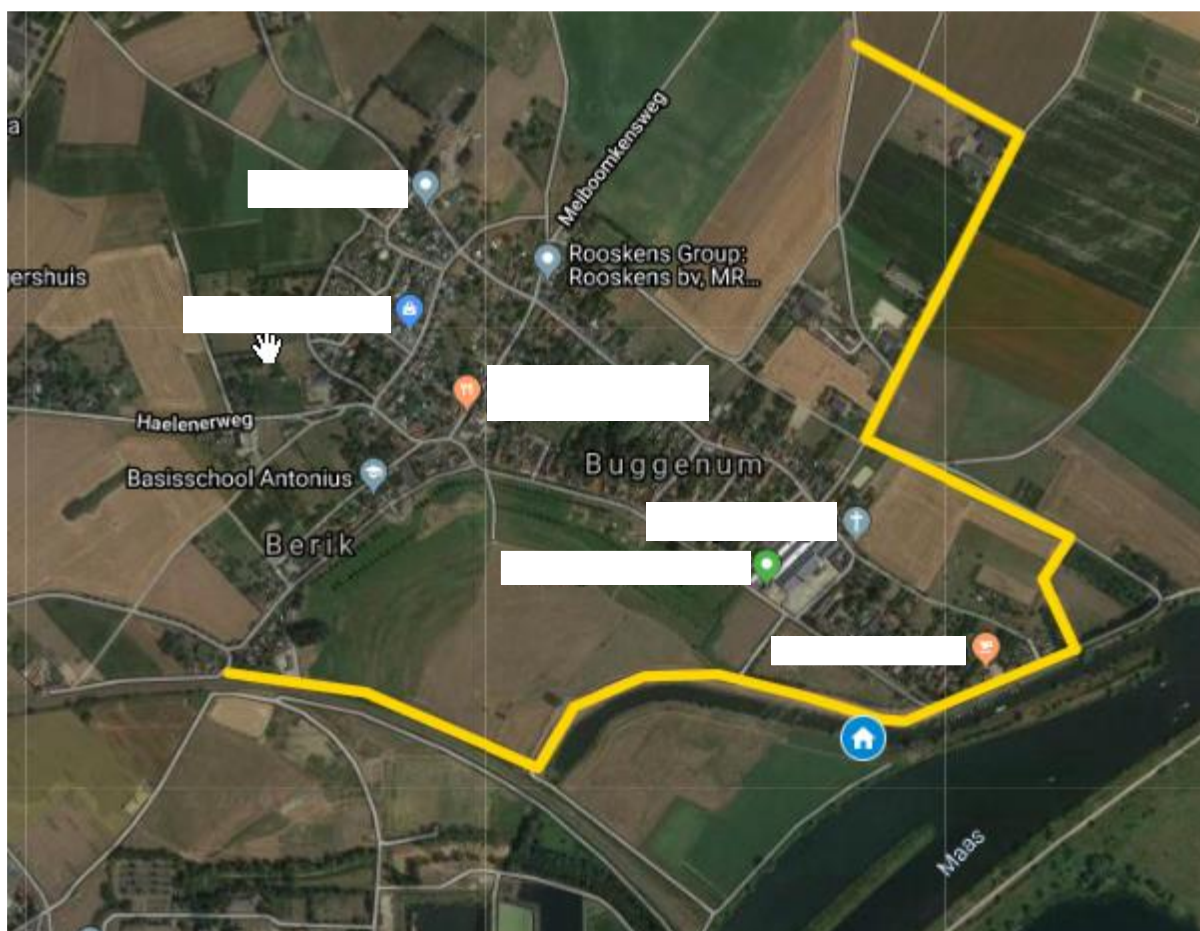
Figuur 1. Ligging van het plangebied dijkaanpassing bij Buggenum met de globale ligging van het aan te leggen, dan wel te verbeteren, dijktraject (gele lijn), en de ligging van een beverhol (blauw, op de noordoever van het schiereiland; bron: Ingenieursbureau Maasvallei).

Langs de Maas bij Buggenum worden dijkaanpassingen doorgevoerd om de veiligheid voor bewoners te waarborgen. Op deze locatie is door Ingenieursbureau Maasvallei oriënterend onderzoek uitgevoerd en daarbij is de aanwezigheid van bever (*Castor fiber*) en das (*Meles meles*) vastgesteld (figuur 1 en figuur 2). Ingenieursbureau Maasvallei heeft de Zoogdierverseniging opdracht gegeven in kaart te brengen hoe bevers en dassen het gebied gebruiken, om hoeveel territoria het gaat en om een inschatting te maken van het foerageergebied.

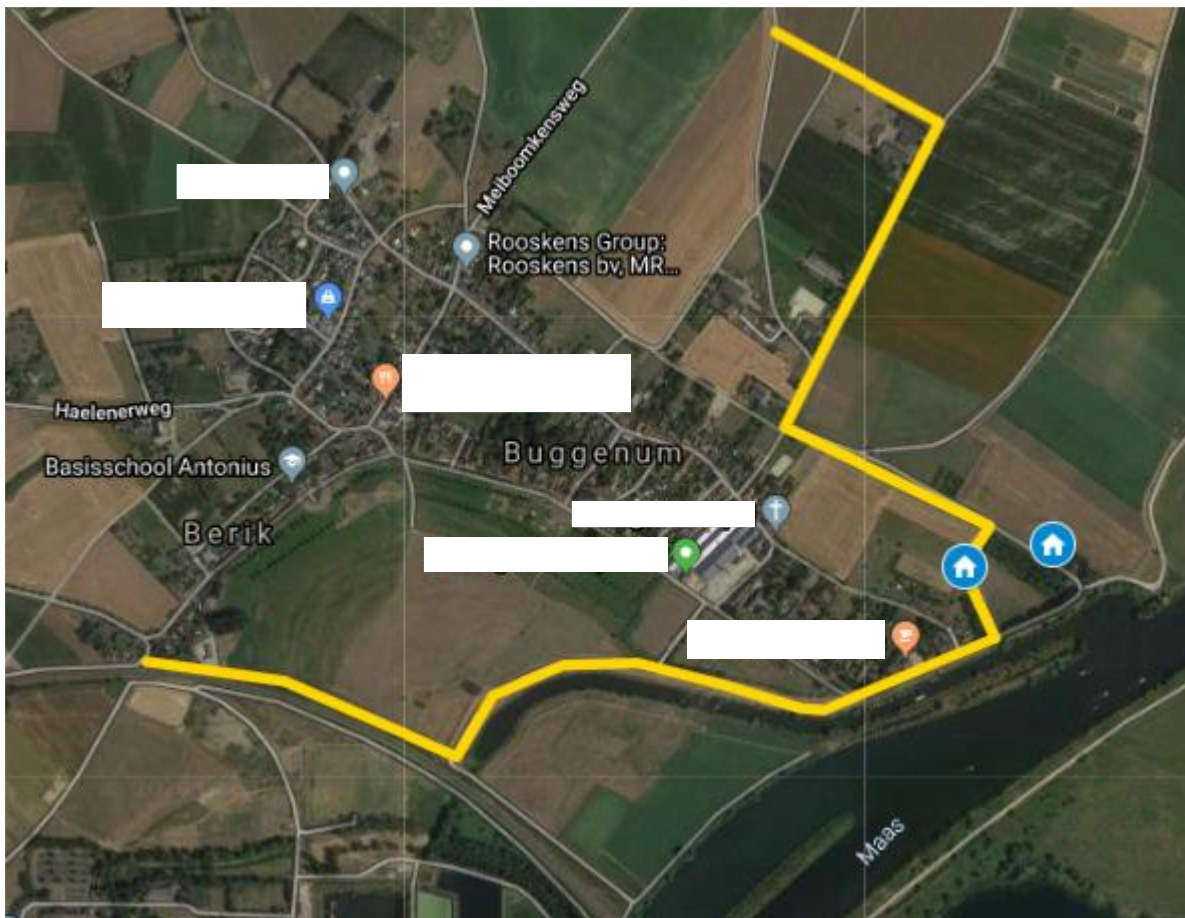
Figuur 2. Ligging van het plangebied dijkaanpassing bij Buggenum met de globale ligging van het aan te leggen, dan wel te verbeteren dijktraject (gele lijn), en de ligging van dassenburchten (blauw; bron: Ingenieursbureau Maasvallei).

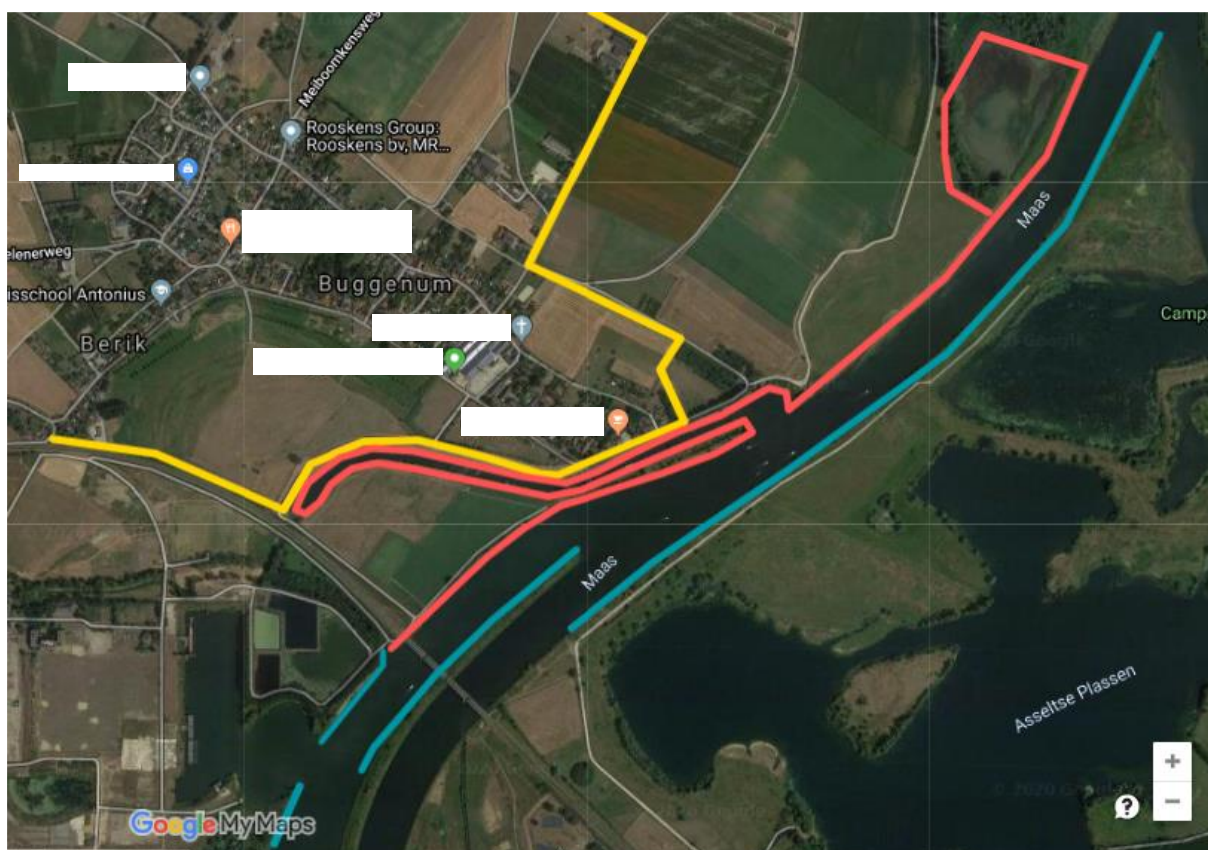
Figuur 3. Ligging van het voor de bever doorzochte gebied bij Buggenum (gele lijn, de globale ligging van het aan te leggen, dan wel te verbeteren dijktraject; rode lijn, afgelopen oevers; blauwe lijn, met verrekijker beoordeelde oevers).

Het plangebied is geïnventariseerd op het gebruik van oevers door bevers, waarbij het veldwerk is uitgevoerd door de & . In figuur 3 is het voor de bever doorzochte gebied weergegeven. In deze gebieden is gekeken naar de aanwezigheid van burchten, hollen, geurmerken, opgangen, wissels en vraatsporen. Via de geurmerken kan mogelijk in beeld worden gebracht waar territoriumgrenzen aanwezig zijn en om hoeveel territoria het gaat.

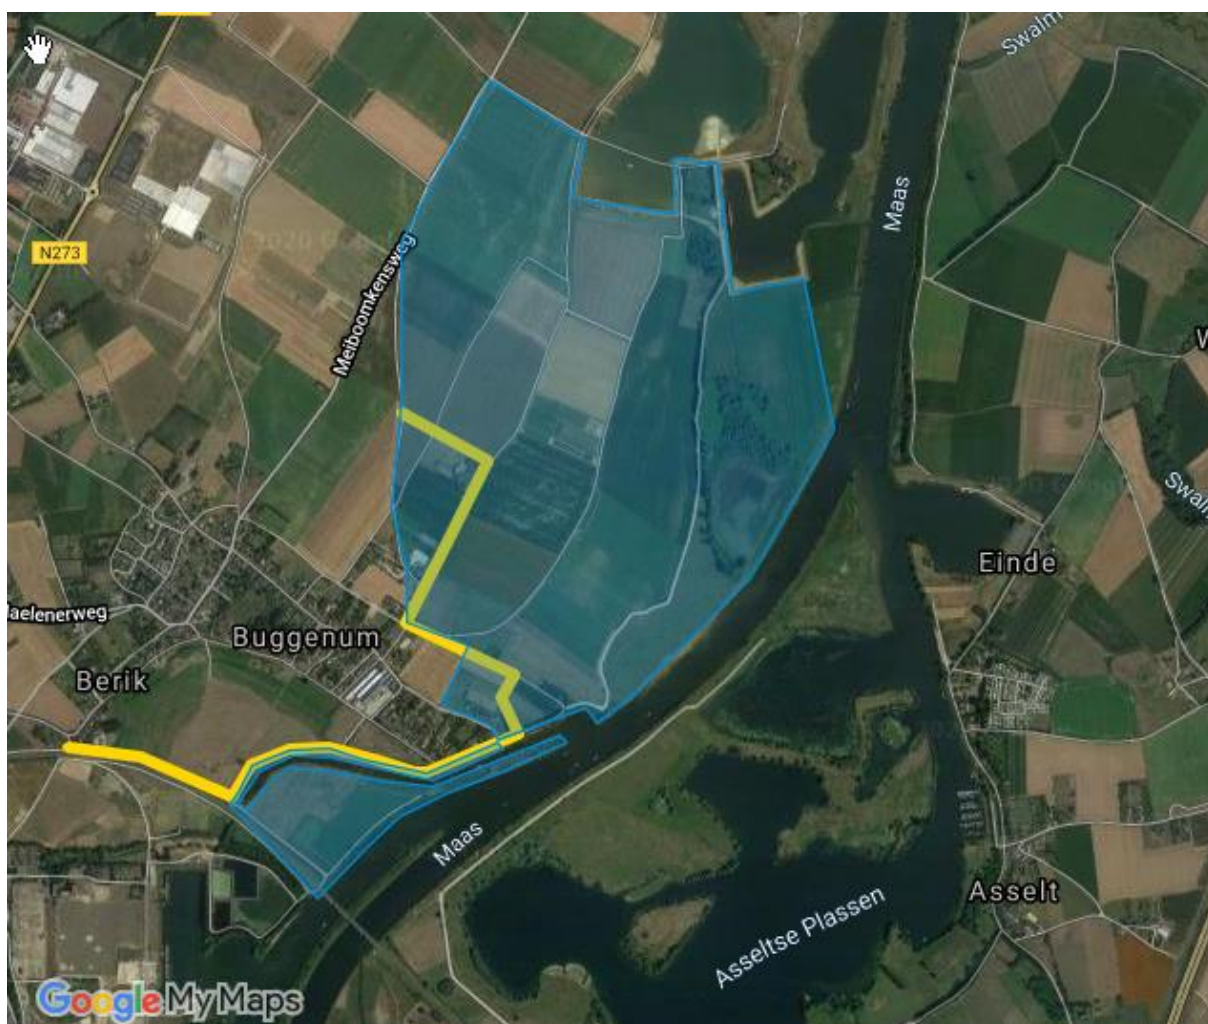
Figuur 4. Ligging van het voor de das doorzochte gebied bij Buggenum (gele lijn, de globale ligging van het aan te leggen, dan wel te verbeteren dijktraject; blauwe polygoon, op dassensporen doorzochte gebied).

Het plangebied is vervolgens onderzocht op het gebruik door dassen, waarbij het veldwerk grotendeels is uitgevoerd door de . Het deel ten zuiden van Buggenum is bekeken door de en . In figuur 4 is het voor de das doorzochte gebied weergegeven. In deze gebieden is gekeken naar de aanwezigheid van dassenburchten, hollen, prenten/wissels en mestputjes.

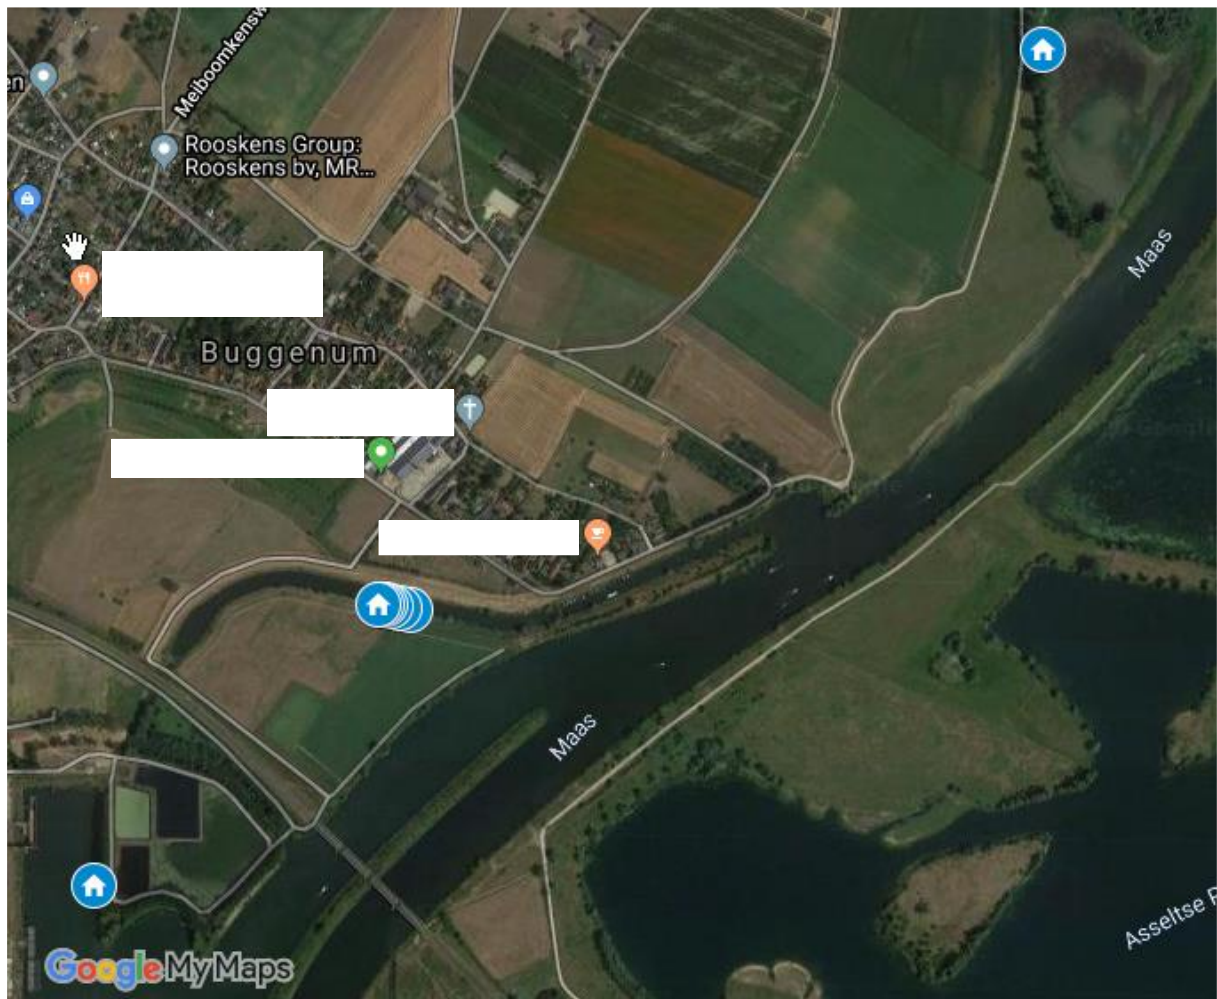
Figuur 5. Ligging van hollen (blauw) van bevers bij Buggenum.

Bij het veldwerk werden op twee locaties één of meerdere holencomplexen aangetroffen (figuur 5). Langs de plas ten noorden van Buggenum werd een holencomplex aangetroffen dat op moment van het bezoek niet werd gebruikt door bevers. In de geul ten zuiden van Buggenum werden op korte afstand van elkaar meerdere in gebruik zijnde holen (complexen) aangetroffen (figuur 6). De meest oostelijke van deze holen ligt tegen de oostkant van een betonnen plaat en omvat een deels ingestort hol met een onderwateringang (foto 1) en een hol dat wordt gebruikt bij hoge rivierwaterstanden (hoogwaterhol). Ten westen daarvan bevindt zich een hol onder een gewone es (*Fraxinus excelsior*). Ten

westen daarvan bevindt zich een uitgebreid holencomplex met meerdere ingangen onder een aantal wilgen (*Salix spec.*). Het hol dat verder in het zuiden wordt weergegeven in figuur 5 is doorgegeven door de muskusrattenbestrijder van Waterschap Limburg. In figuur 7 worden de bij het huidige veldwerk gevonden hollen samen weergegeven met de hollen en burchten die door de muskusrattenbestrijder zijn doorgegeven. De hollen die bij het huidige veldwerk zijn aangetroffen, waren nog niet bekend bij de muskusrattenbestrijder.

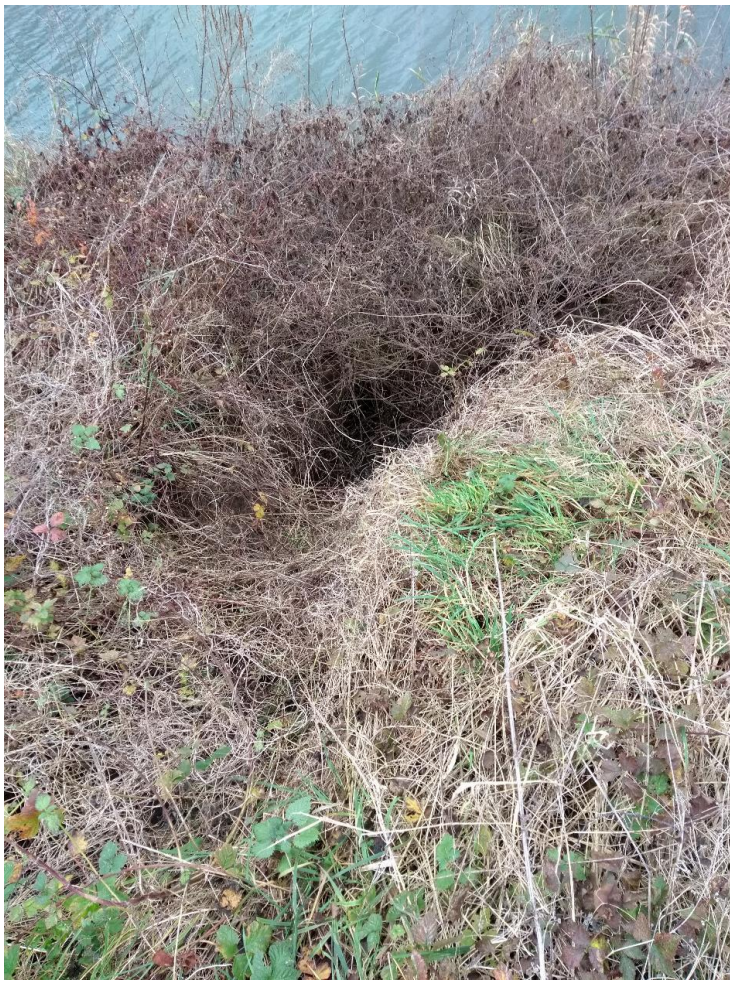
Foto 1. Deels ingestort beverhol langs de geul ten zuiden van Buggenum.

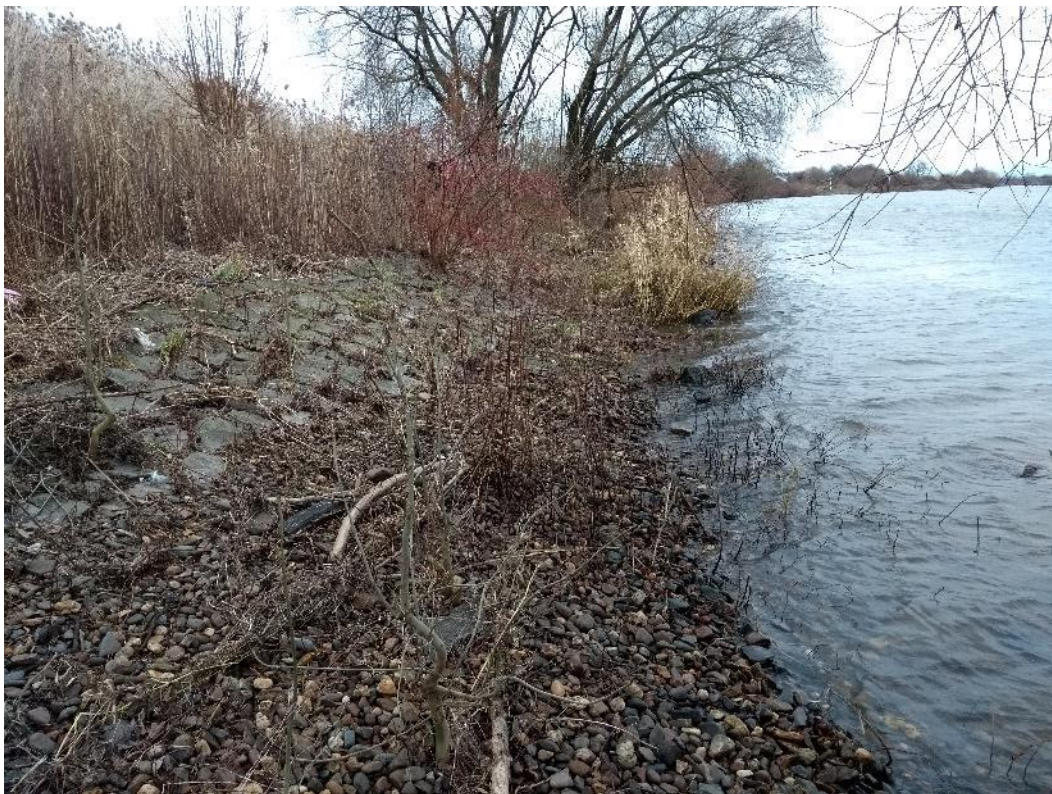
Foto 2. De meeste oevers langs dit deel van de Maas zijn voorzien van een stenen oeververdediging, bestaande uit een combinatie van grote en kleinere stenen.

Bevers bakenen hun territorium af met behulp van geurmerken. Een groot deel van de oevers is echter niet geschikt voor bevers om geurmerken neer te leggen, of ze kunnen niet bij het inventariseren worden gevonden. Langs de Maas zelf is vanwege oeververdediging een dusdanige hoeveelheid van kleinere en grote stenen aanwezig dat geurmerken niet of moeilijk aan te brengen zijn (foto 2). Als

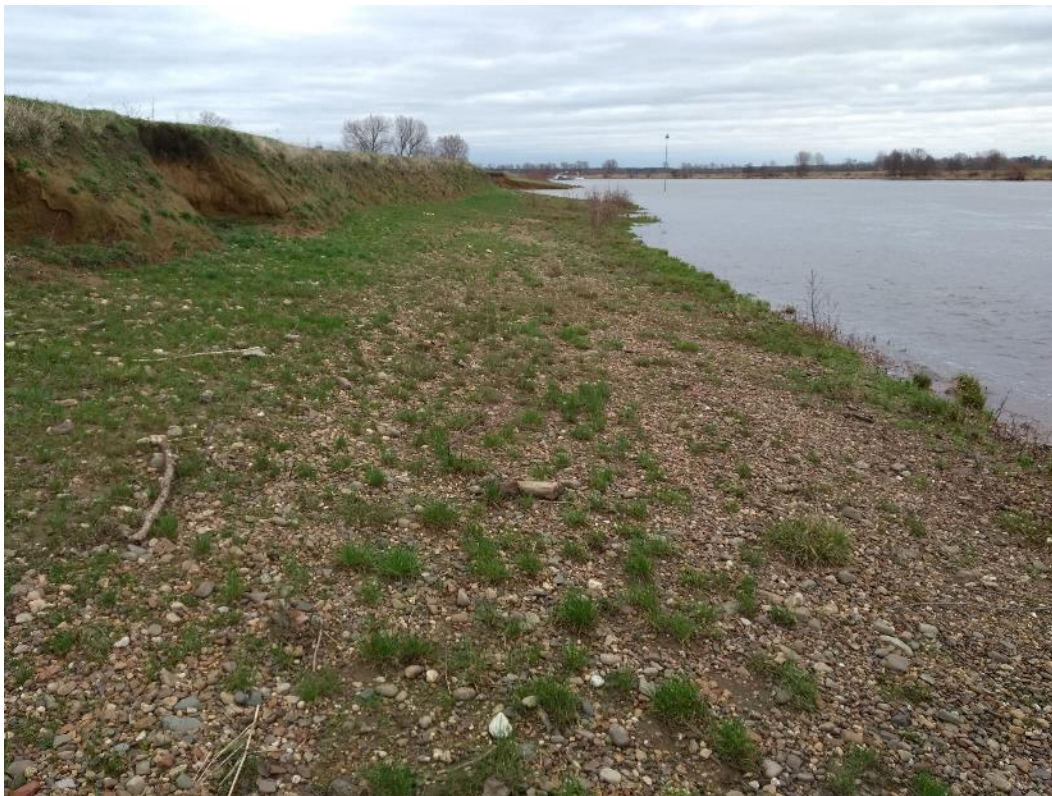
Foto 3. Andere delen van de oevers van de Maas bestaan deels alleen uit kleinere stenen en klei, maar de scheepsvaart zorgt regelmatig voor golven die eventuele geurmerken snel wegspoelen.

ze wel door bevers worden aangebracht op de stenen, dan zijn ze niet voor mensen herkenbaar. Daarnaast speelt hier dat door golfslag van de scheepvaart eventuele geurmerken wegspoelen (foto 3). De inschatting is dat bevers er daarom voor zullen kiezen om eventueel in de rustige inhammen en zijtakken geurmerken aan te brengen. In figuur 9 worden de oevers aangegeven die niet geschikt zijn voor (het vinden van) geurmerken. Omdat richting de monding van de geul ten zuiden van Buggenum en rond de wissel naar de plas ten noorden van Buggenum geen geurmerken zijn aangetroffen, terwijl hier door bevers wel geurmerken aangebracht kunnen worden, wordt ervan uit gegaan dat deze gebiedsdelen tot hetzelfde beverterritorium behoren. In hoeverre dat territorium nog verder langs de Maas naar het noorden doorloopt is vanwege de aard van de oevers langs de Maas niet te beoordelen. Ook naar het zuiden langs de Maas is het niet te beoordelen of het daar aanwezige leefgebied en de aanwezige hollen en burchten bij het territorium bij Buggenum behoort. Om van de hollen in de geul ten zuiden van Buggenum naar de burcht en het hol ten westen van de spoorbrug te komen moeten de bevers in ieder geval buitenom via de Maas zwemmen. De geul die ten zuiden van Buggenum loopt is ter hoogte van de spoorlijn namelijk niet te passeren voor bevers.

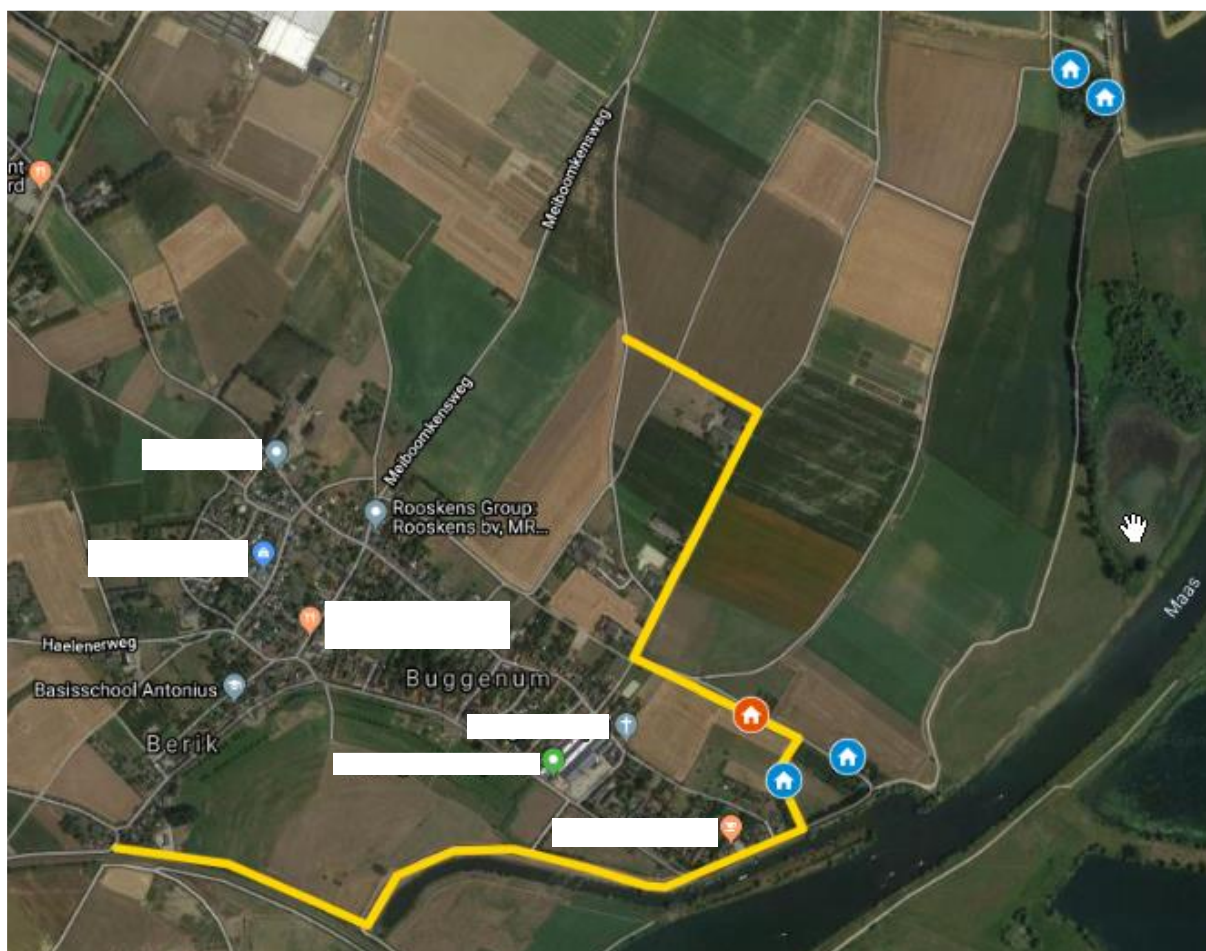
Figuur 10. Ligging van burchten (blauw) en een vluchtpijp (bruin) van das bij Buggenum.

De dassenburcht aan de oostzijde van Buggenum (figuur 10) is algemeen bekend, omdat het hier om een kunstburcht gaat, die op een opvallende locatie is aangelegd. Tijdens het bezoek werden (minimaal) vijf belopen pijpen (holen) geteld, de meeste met vers graafwerk en verse dassenprenten. Het is overduidelijk dat de burcht volop in gebruik is door dassen. Gezien de tijd van het jaar mag ervan worden uitgegaan dat dit een permanent bewoonde burcht is. In de winterperiode worden de zogenaamde zomerburchten namelijk verlaten en trekken dassen zich terug op de hoofdburcht. Uit informatie van de opdrachtgever en dhr. , toezichthouder vanuit de WBE, is naar voren gekomen dat de kunstburcht onder water staat bij hoogwater. Het is hen niet bekend waar de bewoners van deze burcht naar toe vertrekken in geval de burcht onderloopt.

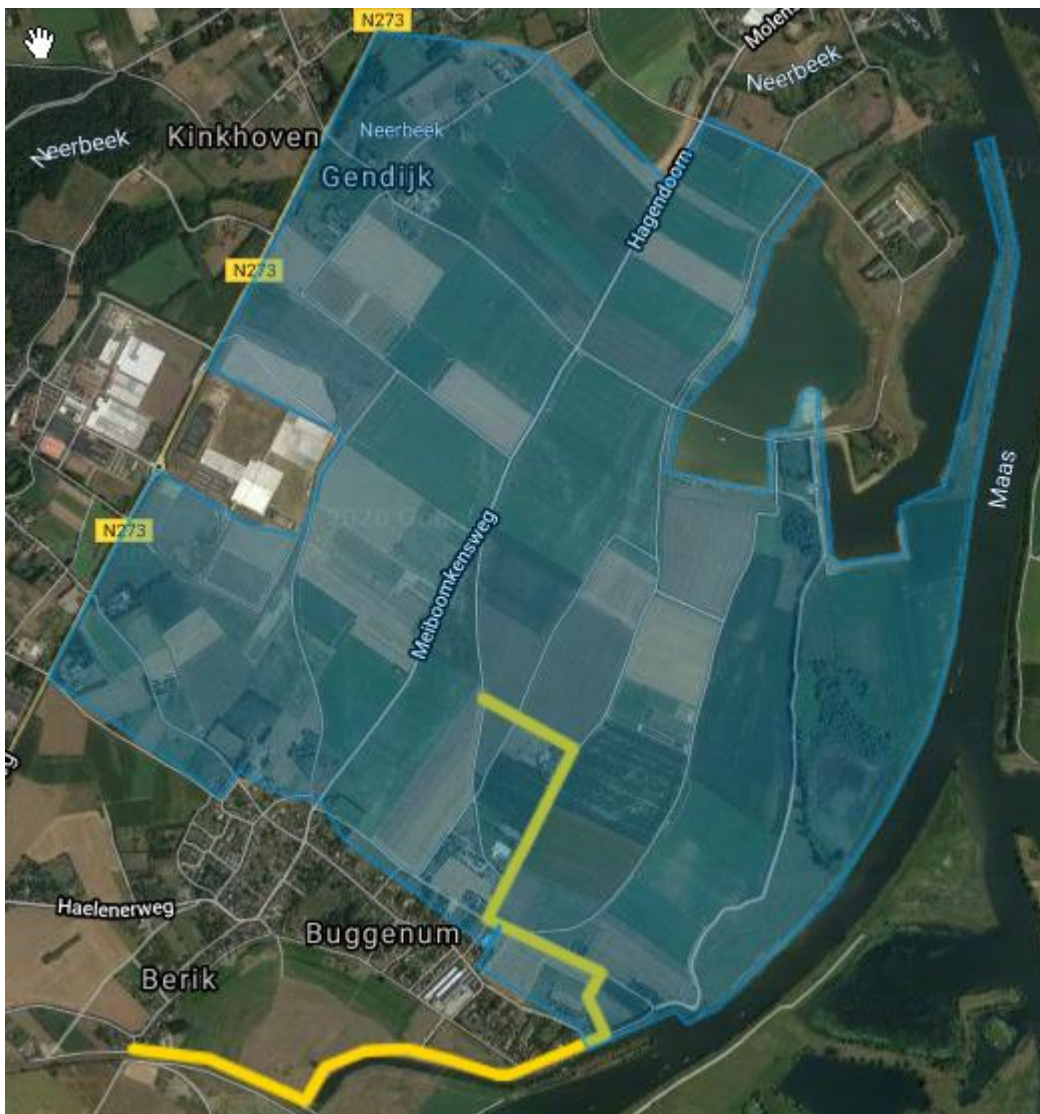
Figuur 12. Inschatting van het foerageergebied (blauw) van de das bij Buggenum.

Met aan zekerheid grenzende waarschijnlijkheid foerageren de dassen, die in de kunstburcht aan de Groeneweg wonen, uitsluitend aan de noordoostzijde van Buggenum. Het foerageergebied wordt aan de oostzijde begrensd door de Maas, en aan de zuidwestzijde door de bebouwde kom van Buggenum (figuur 12). Een (hoogstam)boomgaard op 200 meter ten westen van de kunstburcht vormt een waardevol onderdeel van het foerageergebied. Dassen vinden hier valfruit, een belangrijk onderdeel van hun menu. Dat dassen dicht bij deze boomgaard een vluchtpijp gegraven hebben, bevestigt dat de dieren zich hier regelmatig ophouden. De vluchtpijp dient als toevluchtsoord wanneer een das onverwacht mensen en/of honden tegenkomt.
