MILIEUCONSULT
BODEM & ASBEST

**VERKENNEND BODEMONDERZOEK
VOLGENS NEN 5740
SCHULPWEG 226 TE ROTTERDAM**

Projectnummer : ANL24-8945
Periode onderzoek : April 2024
Datum rapportage : 7 mei 2024

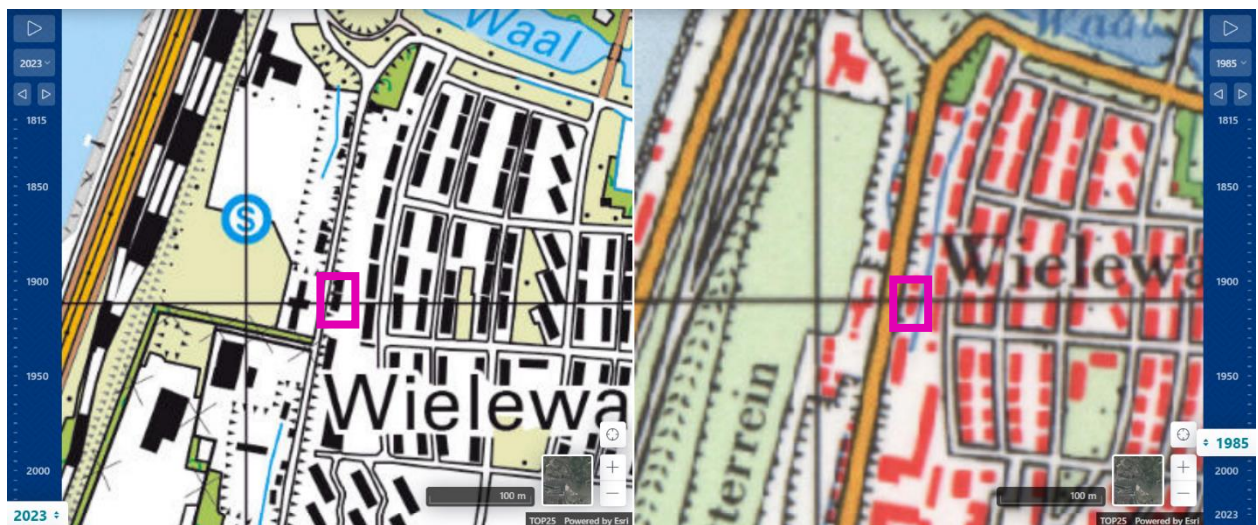
Figuur 1. Huidige situatie watergangen, voormalige situatie watergangen (1985) (bron: Topotijdreis)

Uit de historische kaarten van Topotijdreis blijkt op de oostelijke perceelsgrens mogelijk een watergang heeft gelegen. Deze watergang is medio 1985 gedempt. Zie onderstaande afbeeldingen.

Tijdens de uitvoering van de veldwerkzaamheden zijn ter plaatse van de mogelijk gedempte watergang geen onderscheidende kenmerken waargenomen die kunnen duiden op dempingsmateriaal. Mogelijk is de watergang gedempt met gebiedseigen grond of ligt de voormalige watergang buiten de perceelsgrenzen.

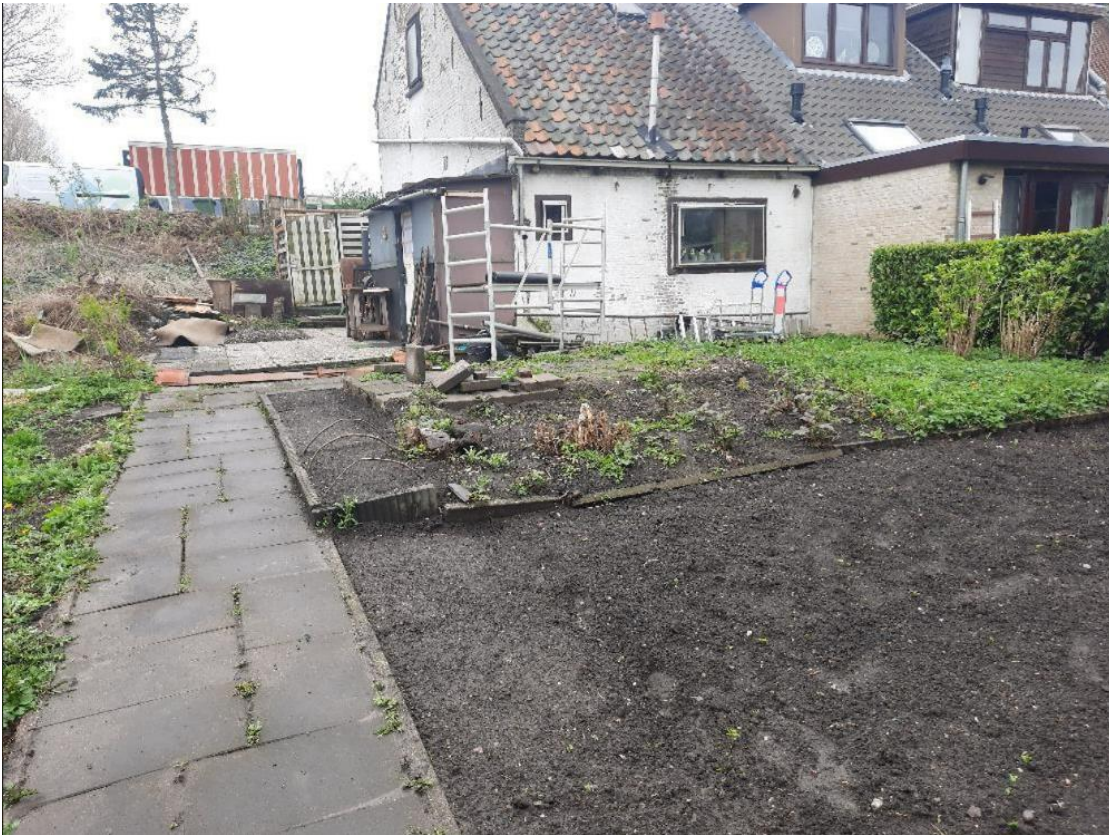
Foto 1: Schulpweg 226, achterzijde woning met tegelterraas

De onderzoekslocatie is gelegen aan de Schulpweg 226 te Rotterdam. De onderzoekslocatie is momenteel in gebruik als woning met tuin. Op de locatie is een tuinhuisje gelegen. Het terras is verhard met tegels.

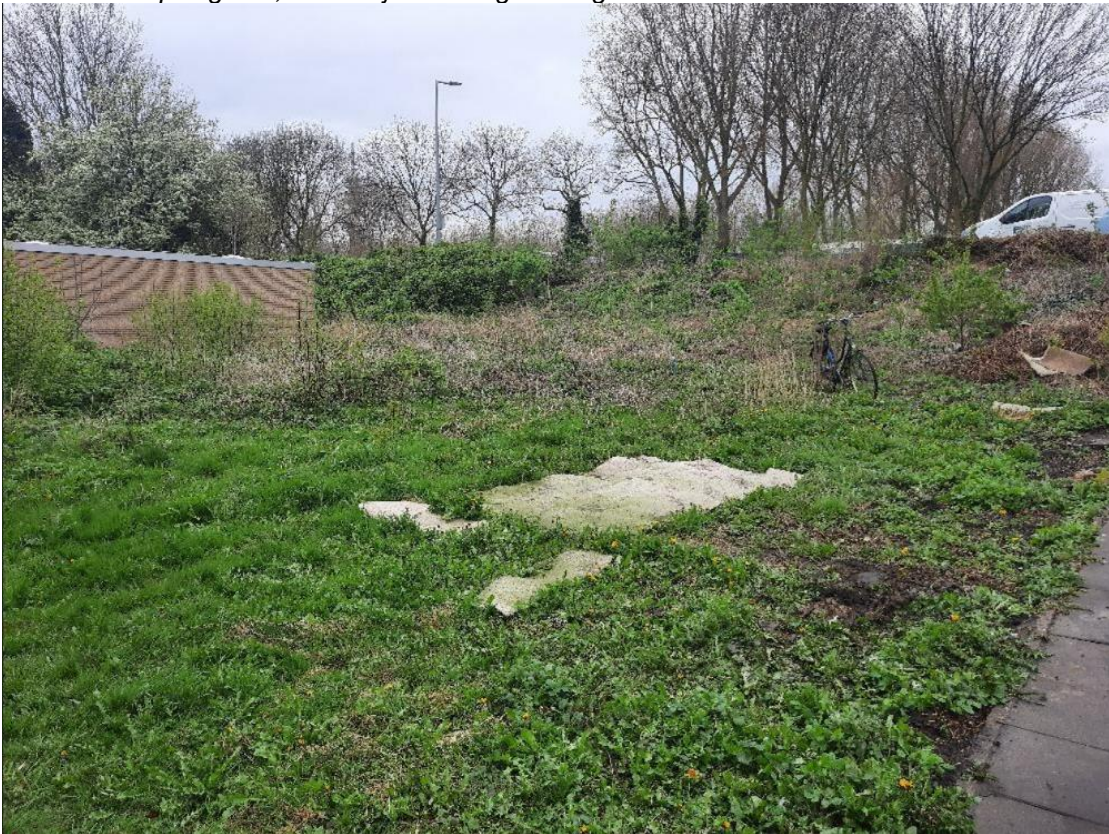
Foto 2: Schulpweg 226, achtertuin braakliggend

Door Royal HaskoningDHV Nederland B.V. is aan ABO-Milieuconsult B.V. opdracht verleend een vooronderzoek en verkennend bodemonderzoek conform NEN 5725 en NEN 5740 uit te voeren op de locatie gelegen aan Schulpweg 226 te Rotterdam. De locatie is bebouwd met een woning met tegel terras en een tuinhuis, het buitenterrein is braakliggend.

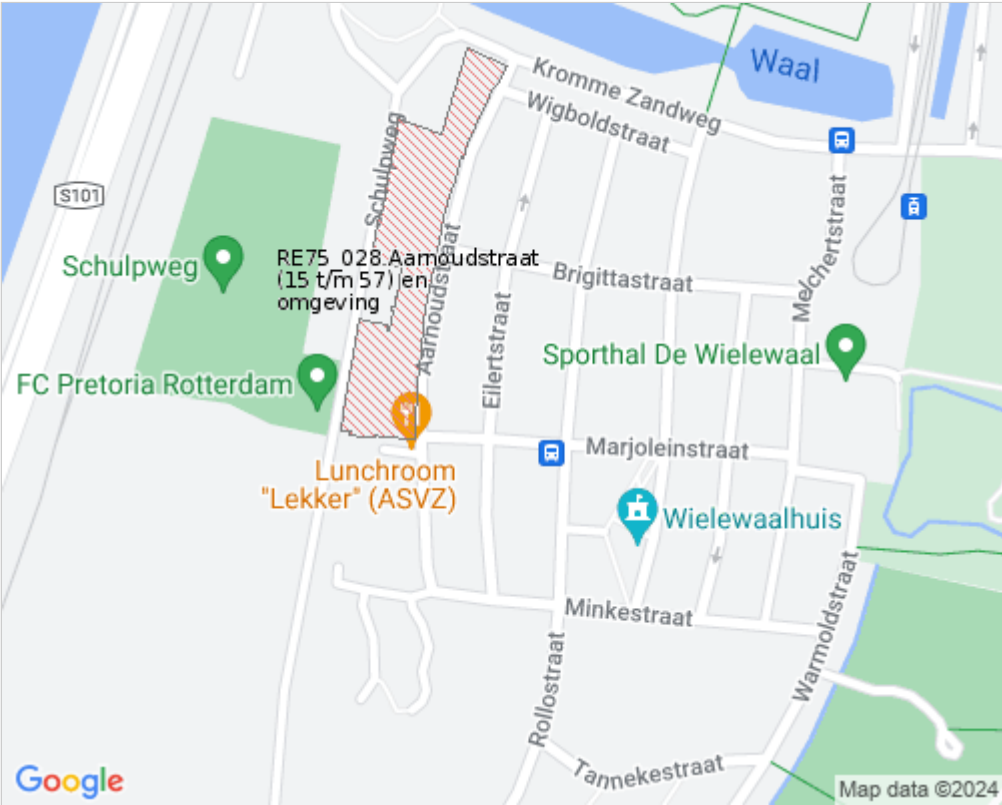
RE75_028 Aarnoudstraat (15 t/m 57) en omgeving (AA059937195)

Bedrijf	Beginjaar	Eindjaar
ophooglaag met puin en/of bouw- en sloopafval	onbekend	heden

Adres	RE75_028 Aarnoudstraat (15 t/m 57) en omgeving Aarnoudstraat Rotterdam Rotterdam (Rotterdam)
Beoordeling verontreiniging	potentieel spoed
Vervolg	uitvoeren aanvullend onderzoek
