Nulsituatie bodemonderzoek

Bedrijvenpark Twente (thv nr. 48) te Almelo

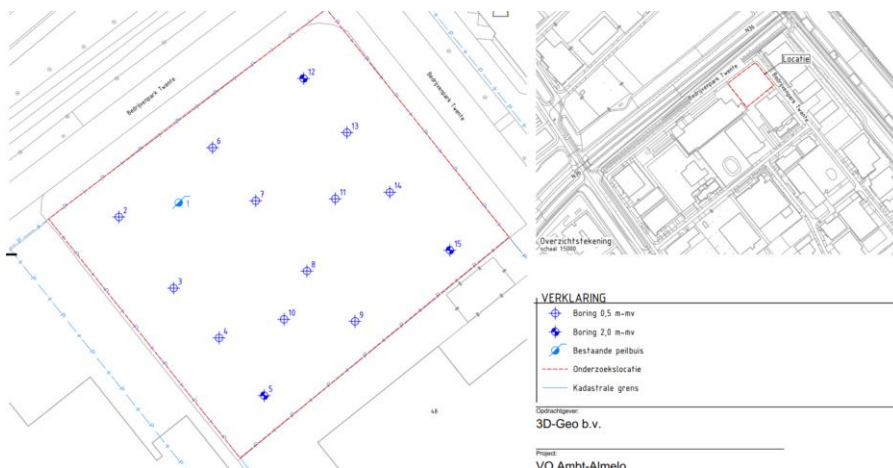
Afbeelding 2.2 Onderzoekslocatie verkennend bodemonderzoek 2022

Uit het bodemonderzoek blijkt dat de bovengrond licht (>achtergrondwaarde) verhoogd is met PAK. In de ondergrond zijn geen verhoogde gehalten aangetoond ten opzichte van de betreffende achtergrondwaarde. In het grondwater zijn licht (>streefwaarde) verhoogde concentraties aan barium en nikkel gemeten.
