Update natuuronderzoek dijkversterking Buggenum

*In het kader van de Wet natuurbescherming,
onderdeel soortbescherming*

In opdracht van	
Contactpersoon	Dijkzone Alliantie Buggenum
Datum	21 juni 2024
Kenmerk	RA23158-01
Aantal pagina's	19
Status rapport	Definitief
Contactpersoon	
Telefoonnummer	06
E-mail	info@ecoassist.nl
Wijze van citeren	, , 2024. Update natuuronderzoek dijkversterking Buggenum. Rapport RA23158-01. Eco Assist, Helmond.

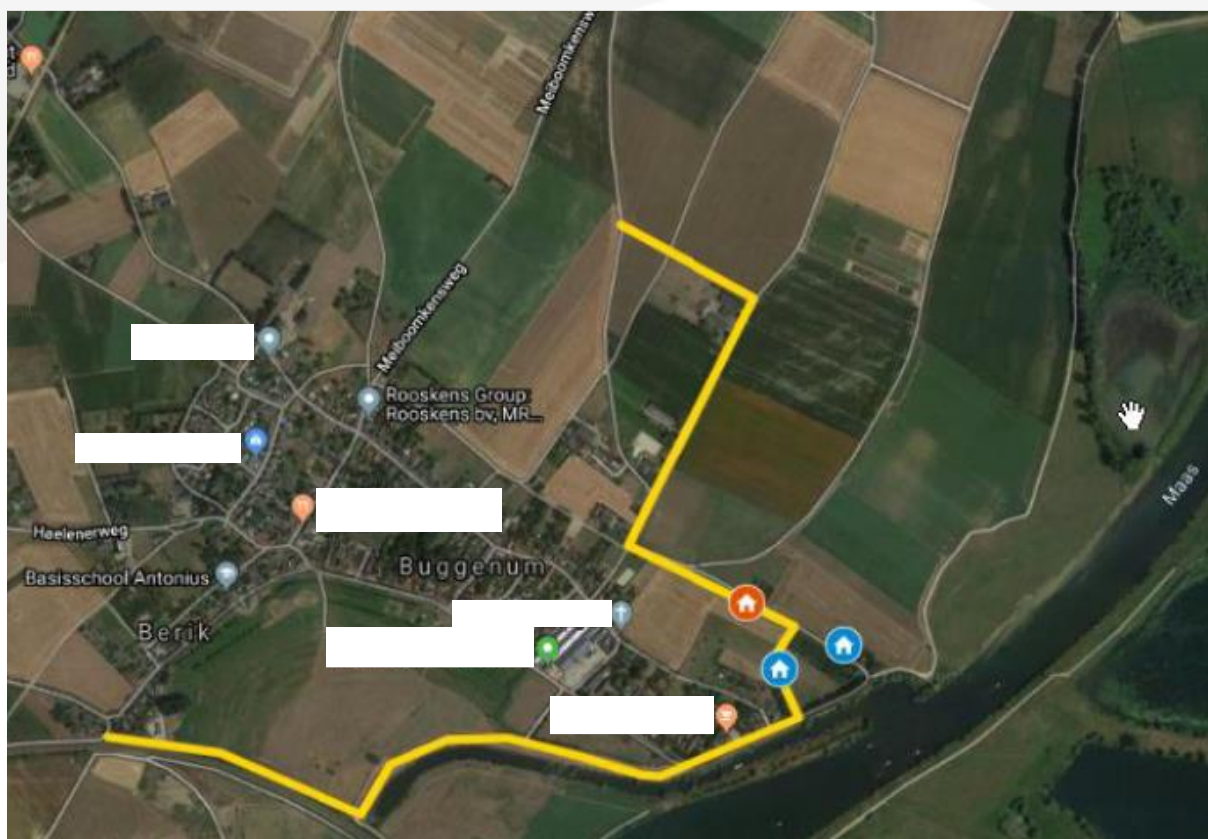
Van de das waren uit het vooronderzoek drie vaste rust- en verblijfplaatsen bekend gelegen aan de oostzijde van het plangebied. Het betreft een hoofdburcht bestaande uit een kunstburcht welke direct grenzend aan de Groeneweg is aangelegd. Daarnaast werd hemelsbreed 140 m ten westen daarvan een bijburcht met een belopen pijp aangetroffen en een vluchtpijp op een akker ten noorden daarvan. De kaart uit het nader onderzoek van de Zoogdiervereniging is opgenomen in figuur 2.

Figuur 2. Luchtfoto met waargenomen dassenburchten tijdens voorgaand onderzoek. Bron: , 2020.

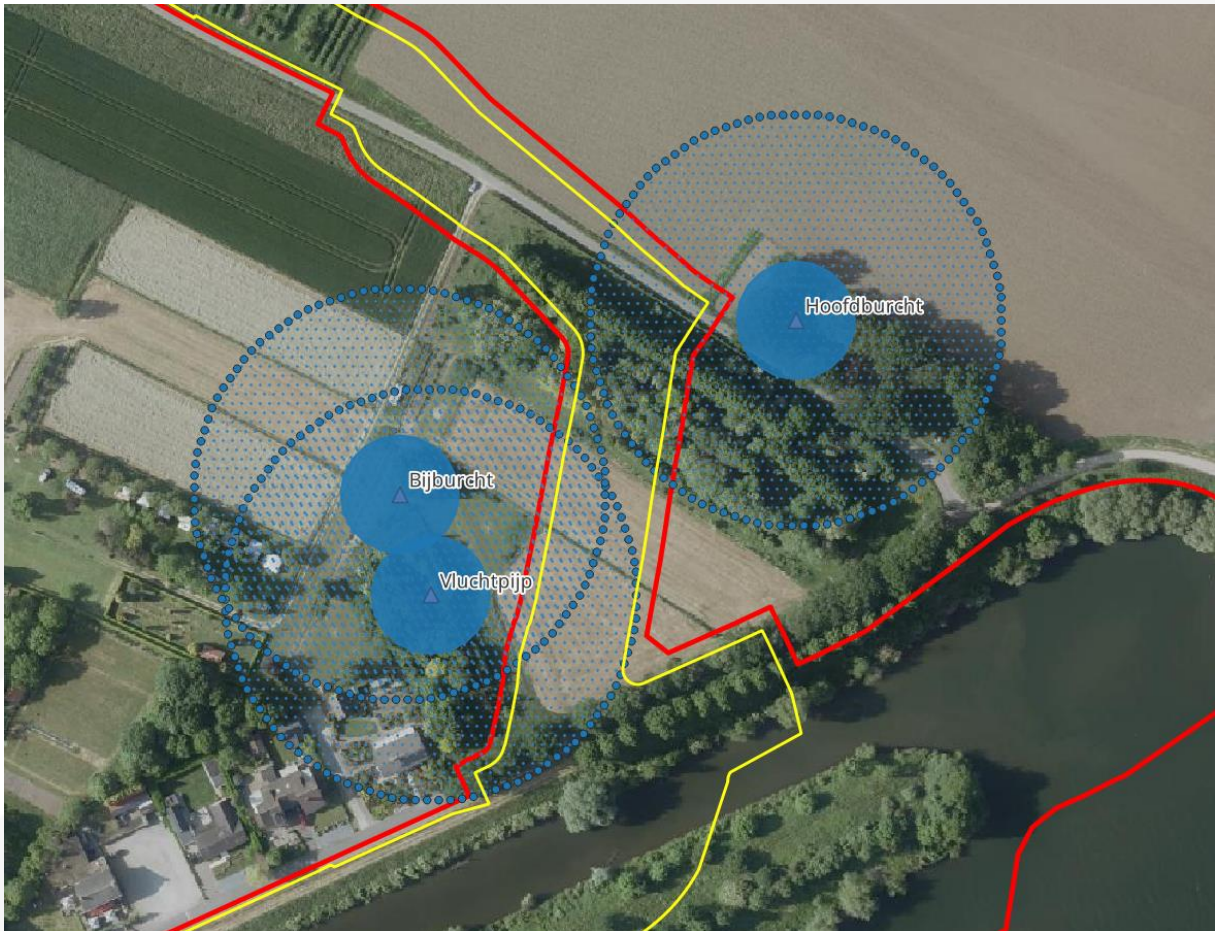
In de strook met kweekgoed behorende tot de plantenkwekerij is 35 meter ten zuiden van de (voormalige) bijburcht een actief belopen dassenpijp aangetroffen (zie figuur 4). Recent graafwerk laat zien dat deze recent nog gebruikt is door een das. Omdat het slechts een dassenpijp betreft, kan ervan uitgegaan worden dat dit momenteel nog een vluchtpijp betreft. Er bestaat een reële kans dat de dieren deze op termijn uitbreiden tot een bijburcht. Verder zijn in het plangebied en de verstoringzone van de werkzaamheden geen andere vaste rust- en verblijfplaatsen van dassen aangetroffen.

Figuur 4. Luchtfoto van een deel van het plangebied met de contouren daarvan met rood weergegeven. Het permanent ruimtebeslag is met geel weergegeven. De bij het veldonderzoek aangetroffen vaste rust- en verblijfplaatsen van dassen zijn daarop met blauwe driehoeken weergegeven. Een bufferzone van 20 m en 50 m daaromheen zijn met blauw gearceerd weergegeven. Bron ondergrond: PDOK, 2023.

Bij de werkzaamheden binnen een straal van 50 meter van de vaste rust- en verblijfplaatsen van dassen moeten maatregelen getroffen worden om verstoring te voorkomen.

Werkzaamheden binnen een zone van 20 m rondom vaste rust- en verblijfplaatsen van de das moeten voorkomen worden. Dit sluit aan bij de zone welke tijdens de werkzaamheden niet verstoord mag raken in de kwetsbare periode van de das conform de richtlijnen uit het kennisdocument voor de das van BIJ12 (BIJ12, 2017). Voor werkzaamheden binnen deze verstoringzone van 20 m rondom vaste rust- en verblijfplaatsen wordt enkel ontheffing verleend, als er geen andere haalbare oplossing is.

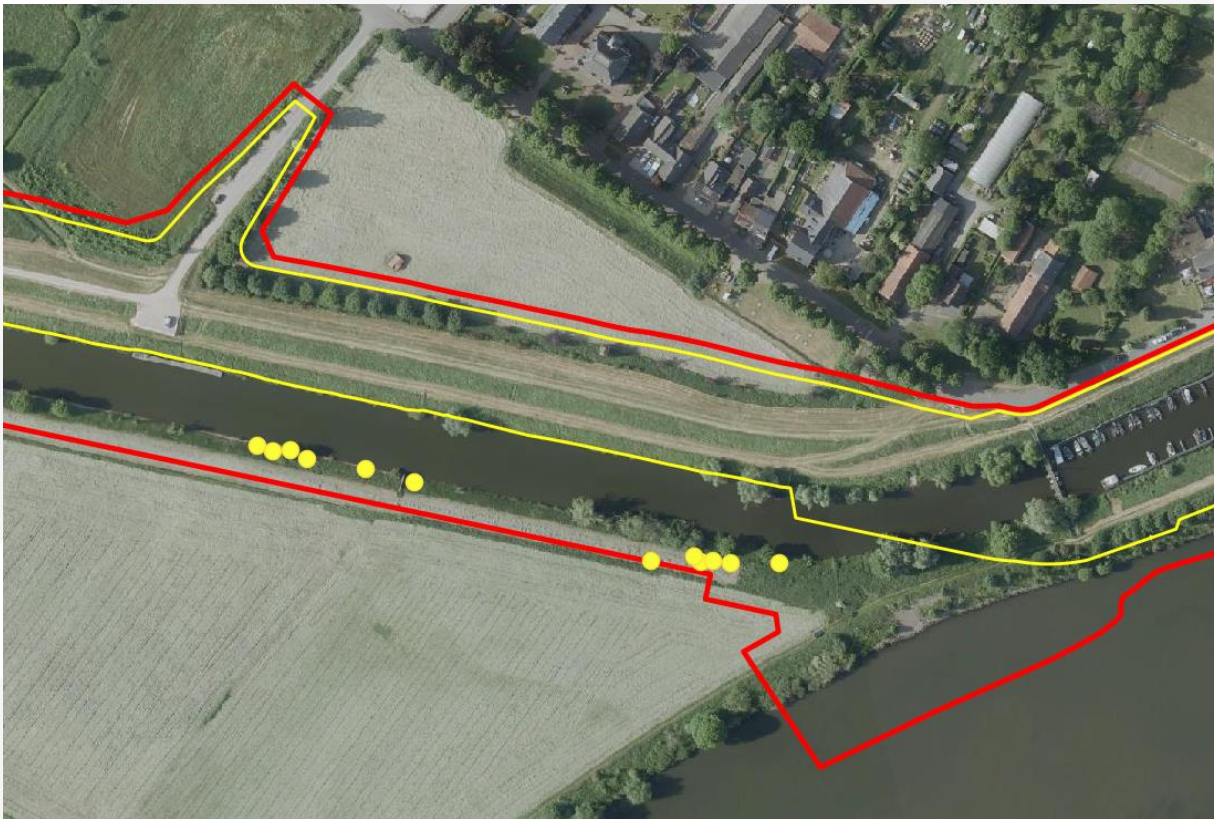
Op een afstand van ongeveer 85 meter ten oosten van de eerder gevonden oeverholen zijn op dezelfde oever een aantal beverholen aangetroffen (zie figuur 6). De holen bevonden zich tussen het op de oever aanwezige wilgenstruweel en daar direct nabij. Veel van de holen waren deels ingestort, maar vermoedelijk zijn er ook kamers dieper in de oever aanwezig welke nog wel functioneel zijn. Verder zijn in het plangebied geen oeverholen of burchten van de bever aangetroffen. Op de langsdam zijn wel veel oudere en verse knaagsporen van bevers te vinden, voornamelijk aan de wilgen en essen. De oevers zijn hier echter vrijwel geheel voorzien van stortsteen om erosie tegen te gaan, waarmee het voor bevers moeilijk is hier een oeverhol te graven. Deze zijn hier naar verwachting dan ook niet aanwezig. De aangetroffen oeverholen bevinden zich wel nabij het plangebied, en kunnen derhalve door de werkzaamheden verstoord raken. Het gedeelte van de Geul waar de oeverholen zich bevinden maakt geen onderdeel uit van het plangebied. Daarmee leidt de ingreep niet tot vernietiging van vaste rust- en verblijfplaatsen van bevers. Met het verwijderen van de langsdam neemt de voedselvoorraad van de bevers wel af. Naar verwachting blijft er wel

Figuur 6. Luchtfoto van een deel van het plangebied met de contouren daarvan met rood weergegeven. Het permanent ruimtebeslag is met geel weergegeven. De in het vooronderzoek en bij het huidige onderzoek aangetroffen oeverholten van bevers zijn daarop met gele stippen weergegeven. Bron ondergrond: PDOK, 2023.

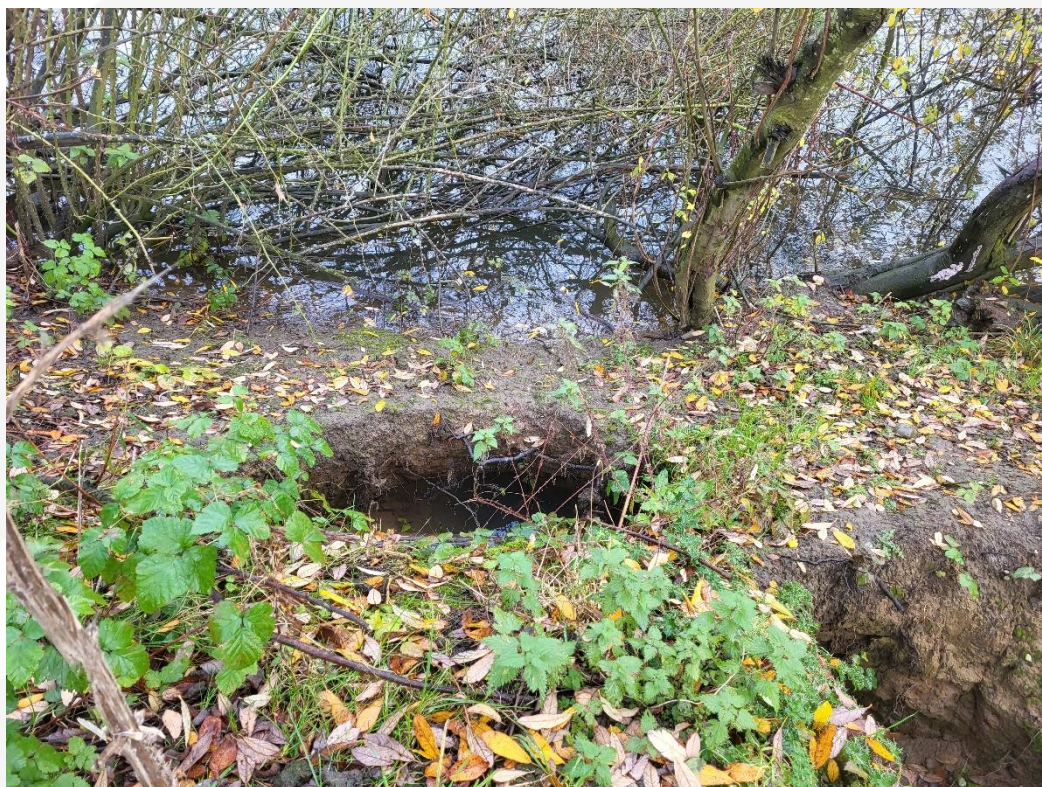
Figuur 8. Deels ingestorte oeverholen van de bever op de zuidelijke oever van de Geul.

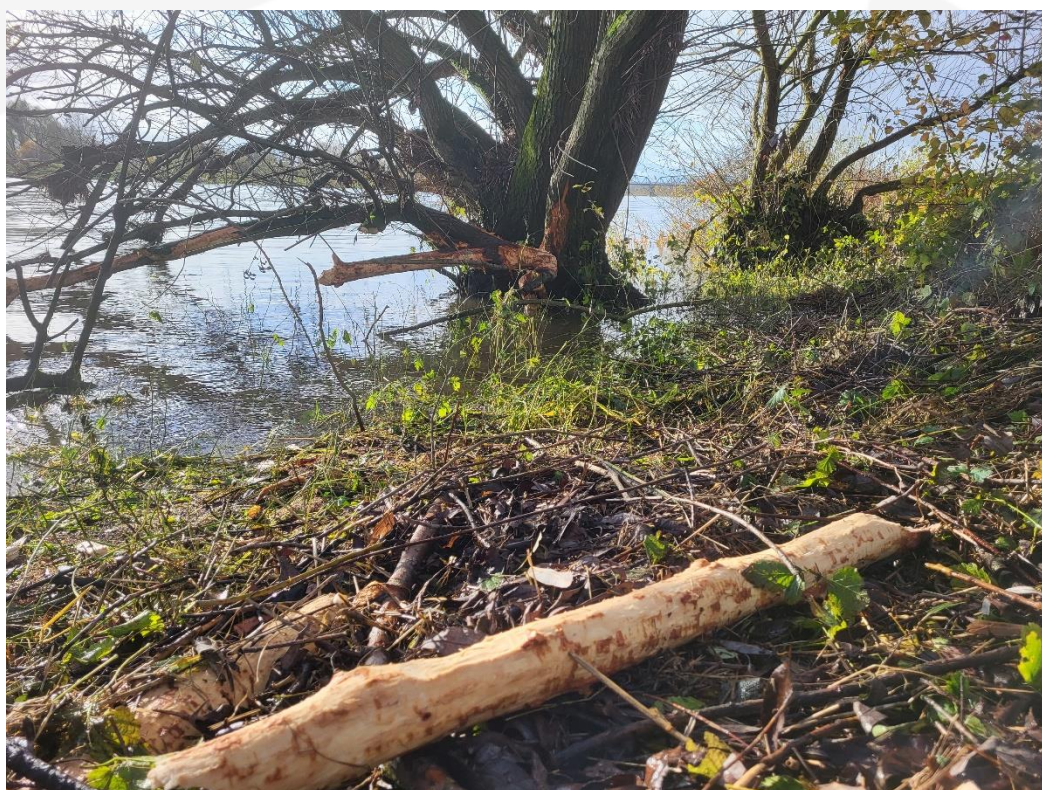
Figuur 9. Verse vraatsporen van de bever aan bomen op de langsdam.

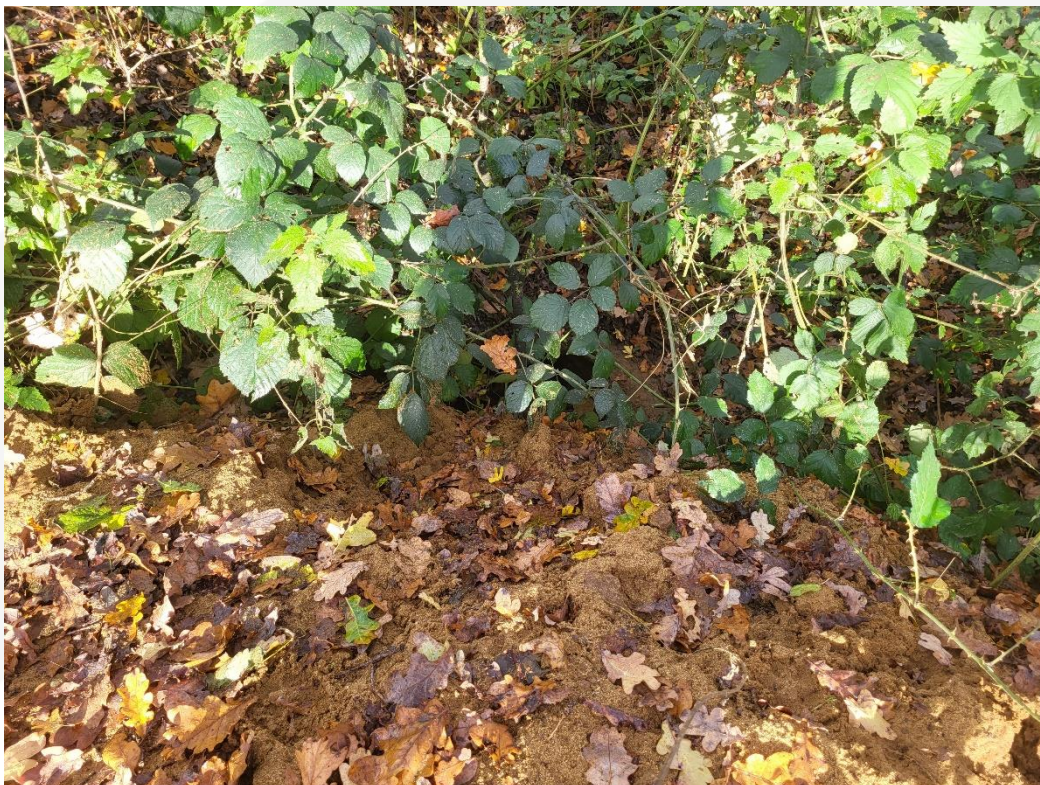
Figuur 10. Verse graafsporen en dassenprenten bij de kunstburcht.

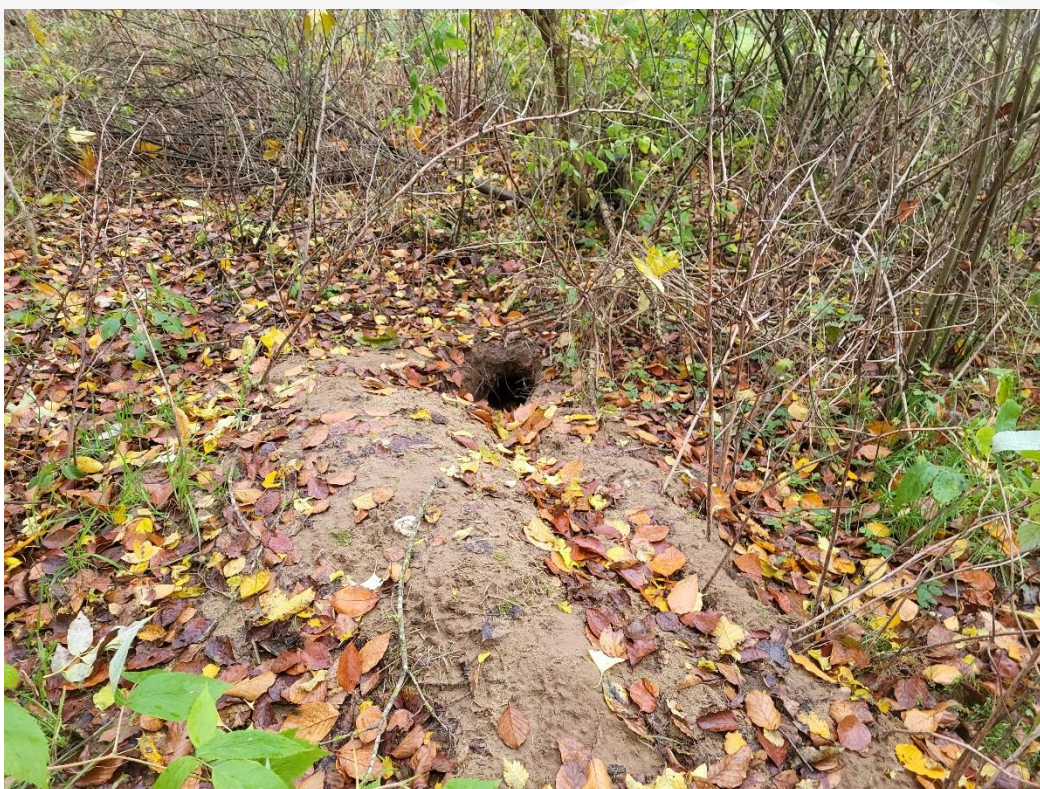
Figuur 11. Duidelijk belopen nieuwe vluchtpijp van de das aangetroffen nabij het plangebied tijdens het veldbezoek.
