# Inpassingsplan Regelstation Tjerkgaast

24 oktober 2024

**Nieuwbouw Regelstation  
Spannenburg te Tjerkgaast**

Verkennd bodemonderzoek,  
Nieuwbouw Regelstation  
Spannenburg te Tjerkgaast  
51020724-5

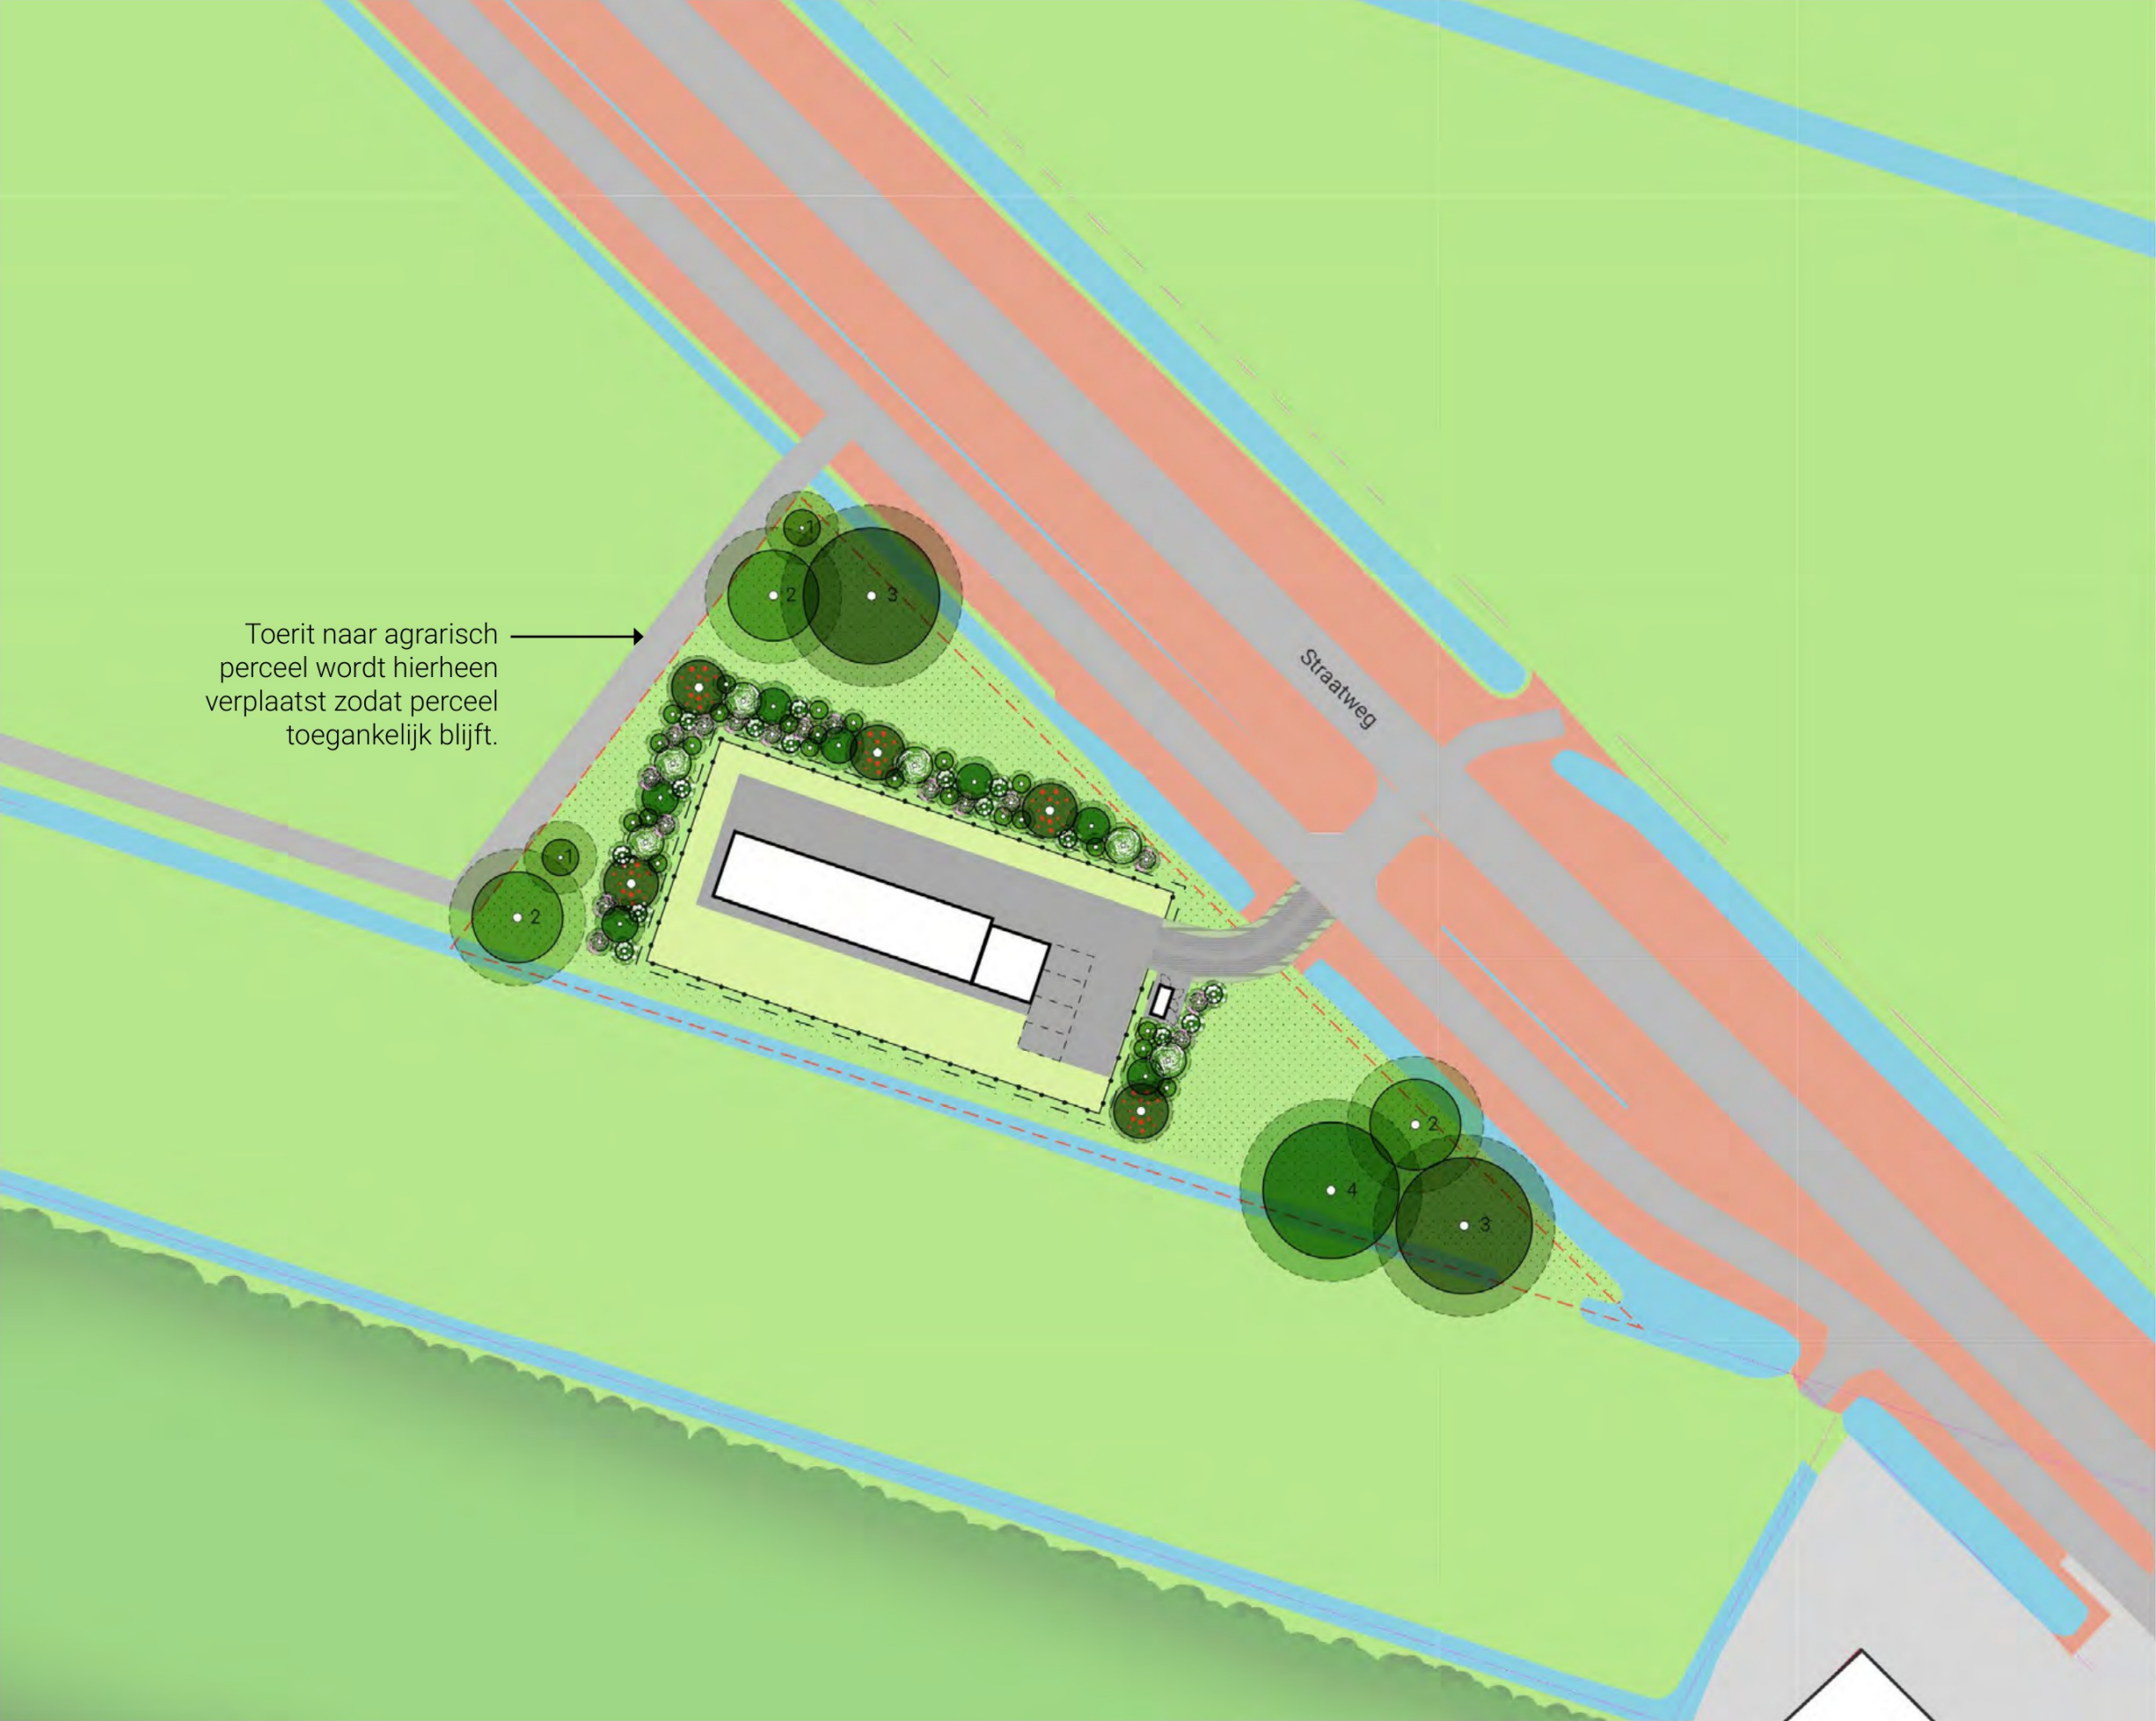
# 3.3 Beplantingsplan

- 1. *Alnus cordata* (2x)
- 2. *Betula pubescens* (3x)
- 3. *Alnus glutinosa* (2x)
- 4. *Populus canescens* (1x)
- Sorbus aucuparia* (5x)
- Crataegus monogyna* (25x)
- Corylus avellana* (8x)
- Prunus spinosa* (6x)
- Rosa canina* (17x)
- Viburnum opulus* (16x)

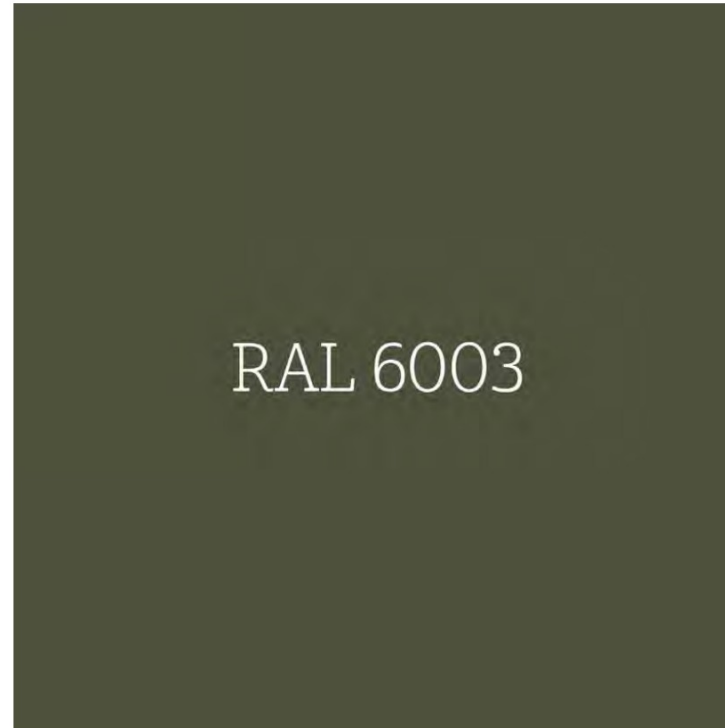
RAL 6003 voor deuren en kozijnen. Eveneens de daktrim, de HWA's, het hekwerk rondom het regelstation en het compactstation (de poortwachter) uitvoeren in dezelfde kleur.
