**MOTIVERING
FYSIEKE
LEEFOMGEVING
SPUIKOM FASE 1 VLISSINGEN**

Titel	Spuikom fase 1 Vlissingen
Rapportnummer	001745_OFL01_D01
Datum	11.08.2025
Status	Definitief
Gemeente	Vlissingen

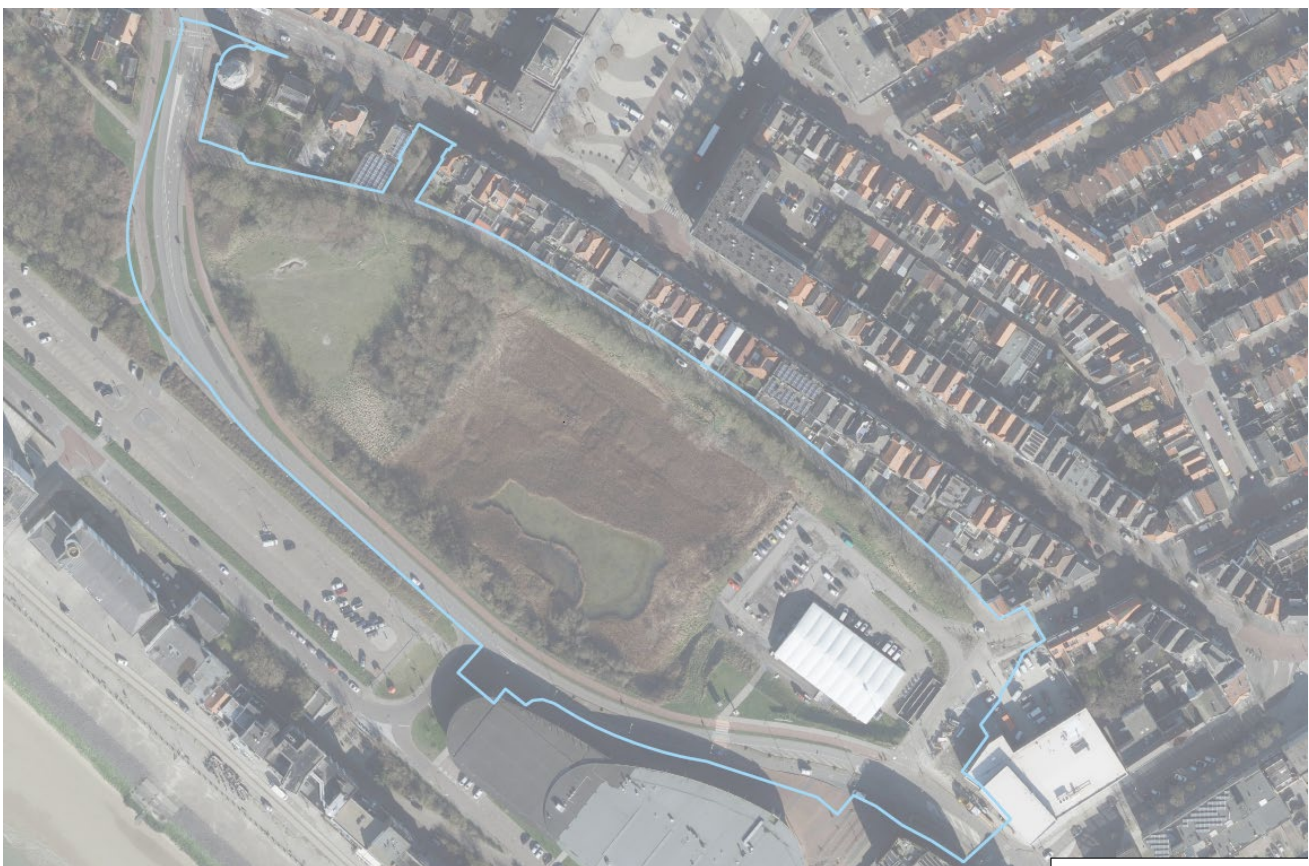
Abbeelding 1 | Luchtfoto met plangrens (bron: PDOK; bewerking: Juust)

Het plangebied is gelegen aan de noordoostzijde van de Boulevard. Het plangebied heeft een totale oppervlakte van 42.943 m² en bestaat uit de volgende kadastrale percelen:

- Gemeente Vlissingen, sectie A, perceelnummer 6590 (ca. 40.000 m²)
- Gemeente Vlissingen, sectie A, perceelnummer 6169 (2.738 m²)
- Gemeente Vlissingen, sectie A, perceelnummer 6589 (205 m²)

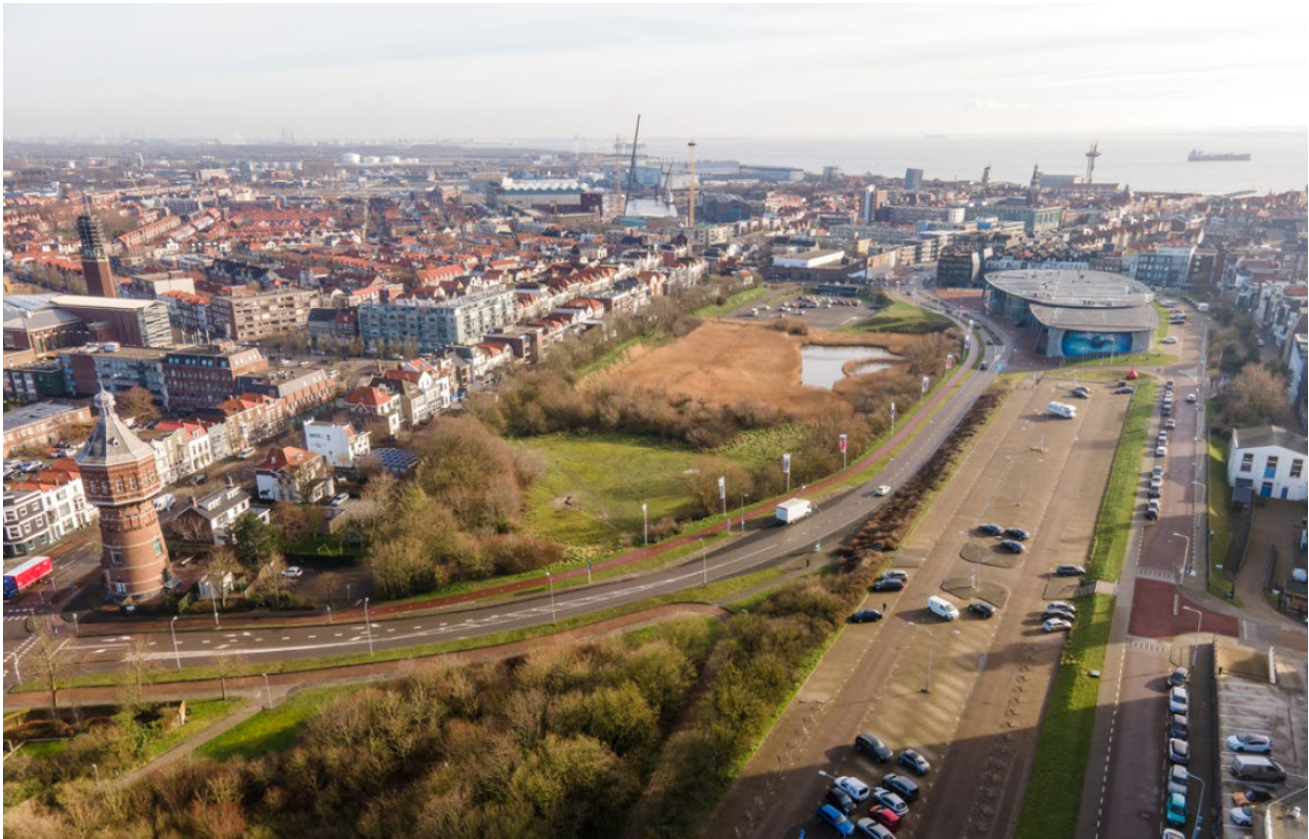
Afbeelding 2 | Huidige situatie plangebied – momentopname 2021 (bron: Gebiedsvisie Spuikom)

Het plangebied is gelegen tussen de Spuikomweg, de Duinpoortweg en de Komstraat/Glacisstraat. In de huidige situatie bestaat het plangebied voor het merendeel uit water en groen. Het plangebied heeft in het verleden een grote rol gespeeld in de relatie tussen het inlandse water en het getij. Dit is in de huidige situatie nog steeds zichtbaar. Ter hoogte van de Komstraat/Glacisstraat is een openbaar parkeerterrein aanwezig. In de gebiedsvisie Spuikom wordt aangegeven dat het plangebied oogt als de achterkant van bebouwing en als een plek waar dominante en prominente functies (zoals de bioscoop) niet in samenhang met elkaar zijn gesitueerd.

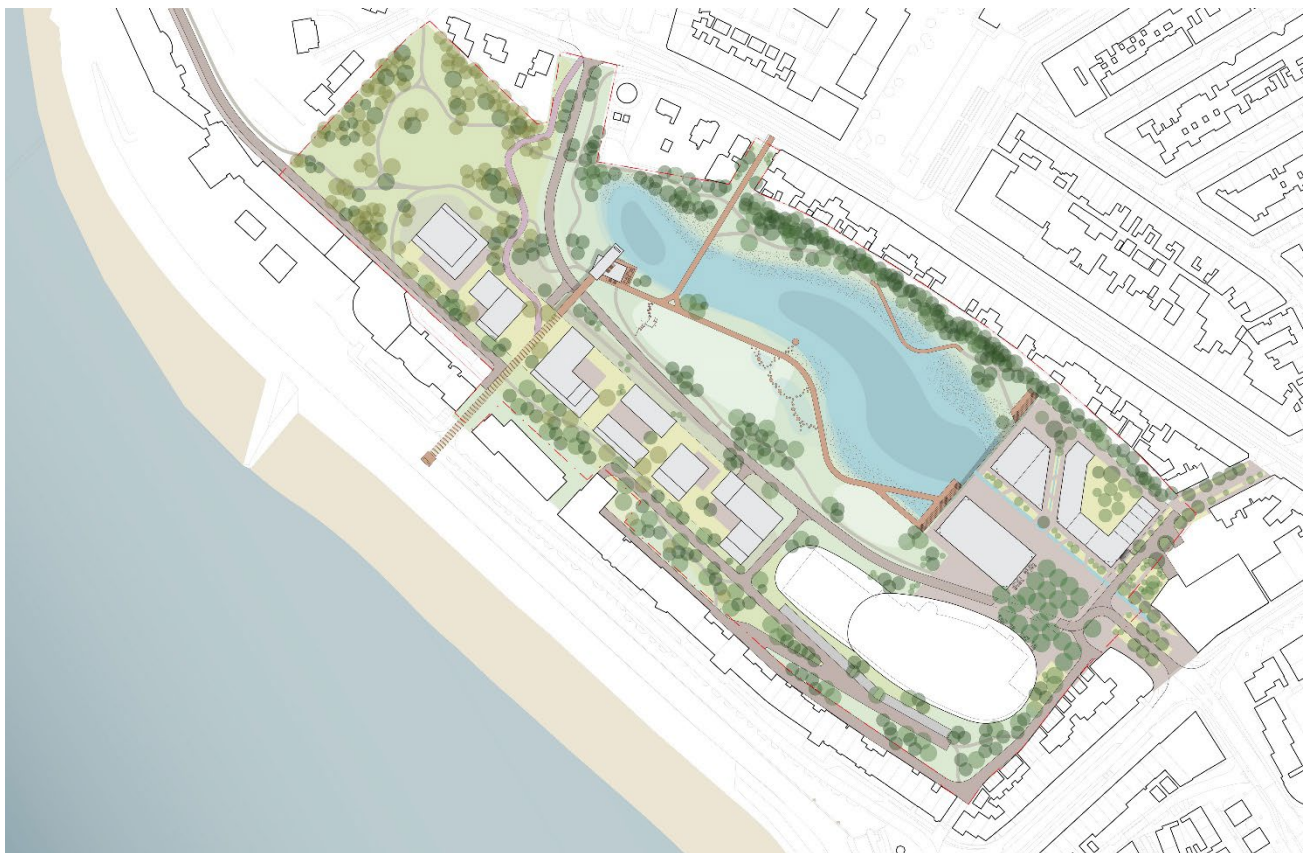
Afbeelding 4 | Toekomstige situatie Spuikom (bron: Gebiedsvisie Spuikom)

In de toekomstige situatie zal de Spuikom een belangrijkere rol gaan spelen in het klimaatadaptief maken van Vlissingen. Het gebied zal, meer dan nu het geval is, tijdelijk hemelwater bufferen en tegelijkertijd tegendruk geven tegen het lichtere zoute water dat als gevolg van de klimaatverandering als kwelwater ondergronds naar binnen stroomt. Naast een klimaatadaptieve functie fungeert het gebied ook als schakel in een routenetwerk voor dagelijks gebruik. Binnen de Spuikom is ook ruimte voorzien voor onder meer leisure, horeca, parkeren en wonen.

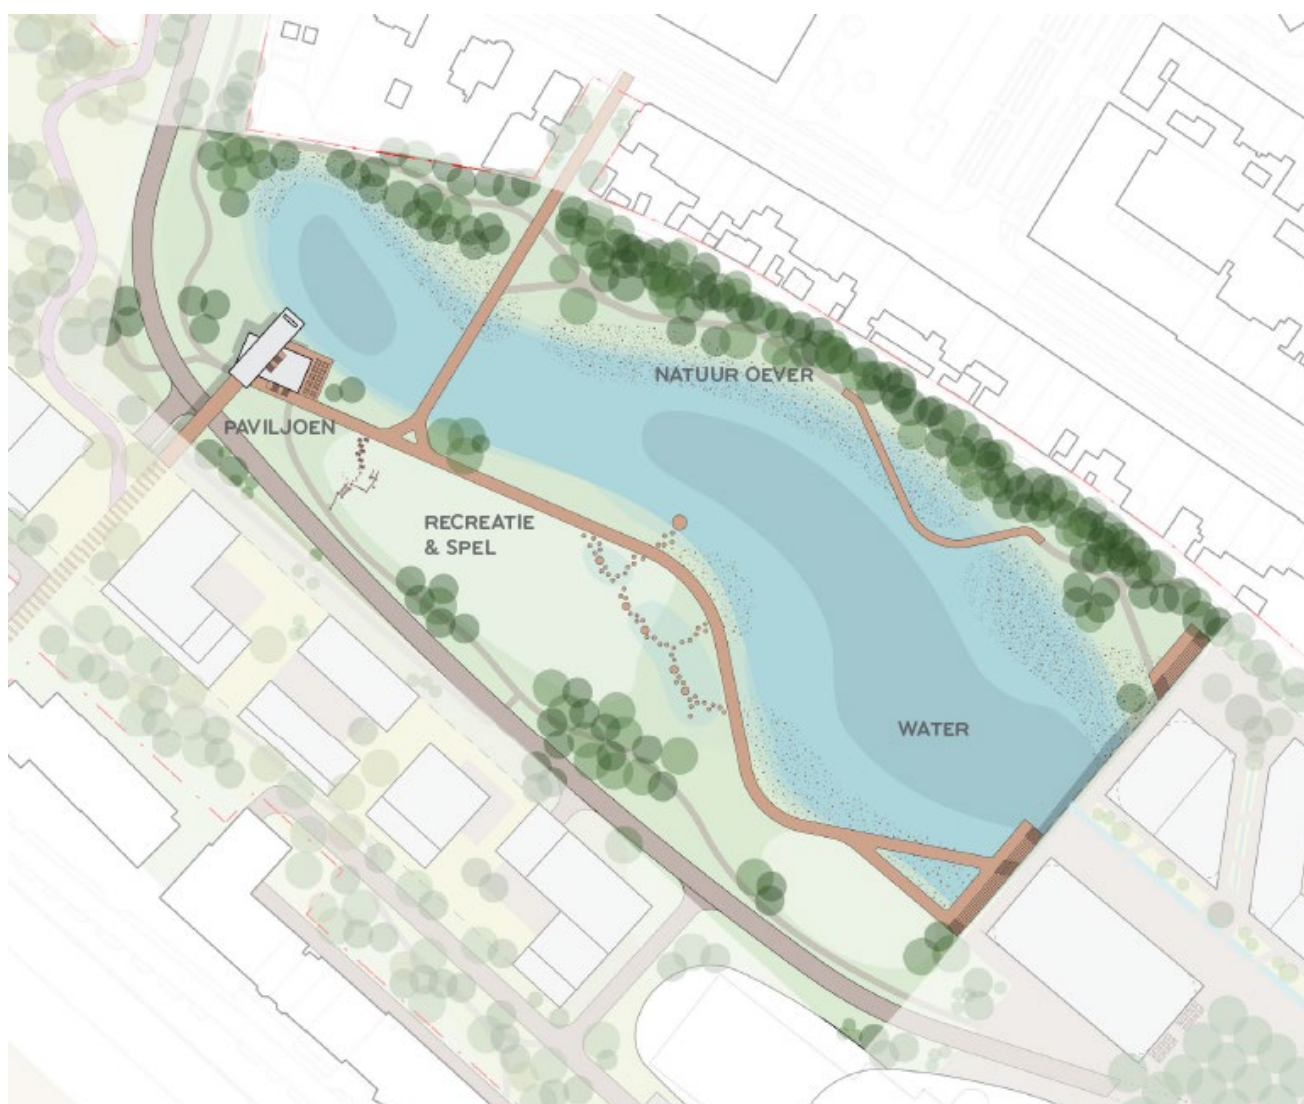
Afbeelding 6 | Deelgebied Grote Spuikom (bron: Gebiedsvisie Spuikom)

Door het groen lopen formele paden, zoals fietspaden en vlinderpaden en een paar minder formele paden, zoals struinpaden en een blote voetenpad. Openbare toegankelijkheid voor alle gebruikers is van belang om dit deel van de Spuikom tot een groenblauw hart voor de stad te maken.

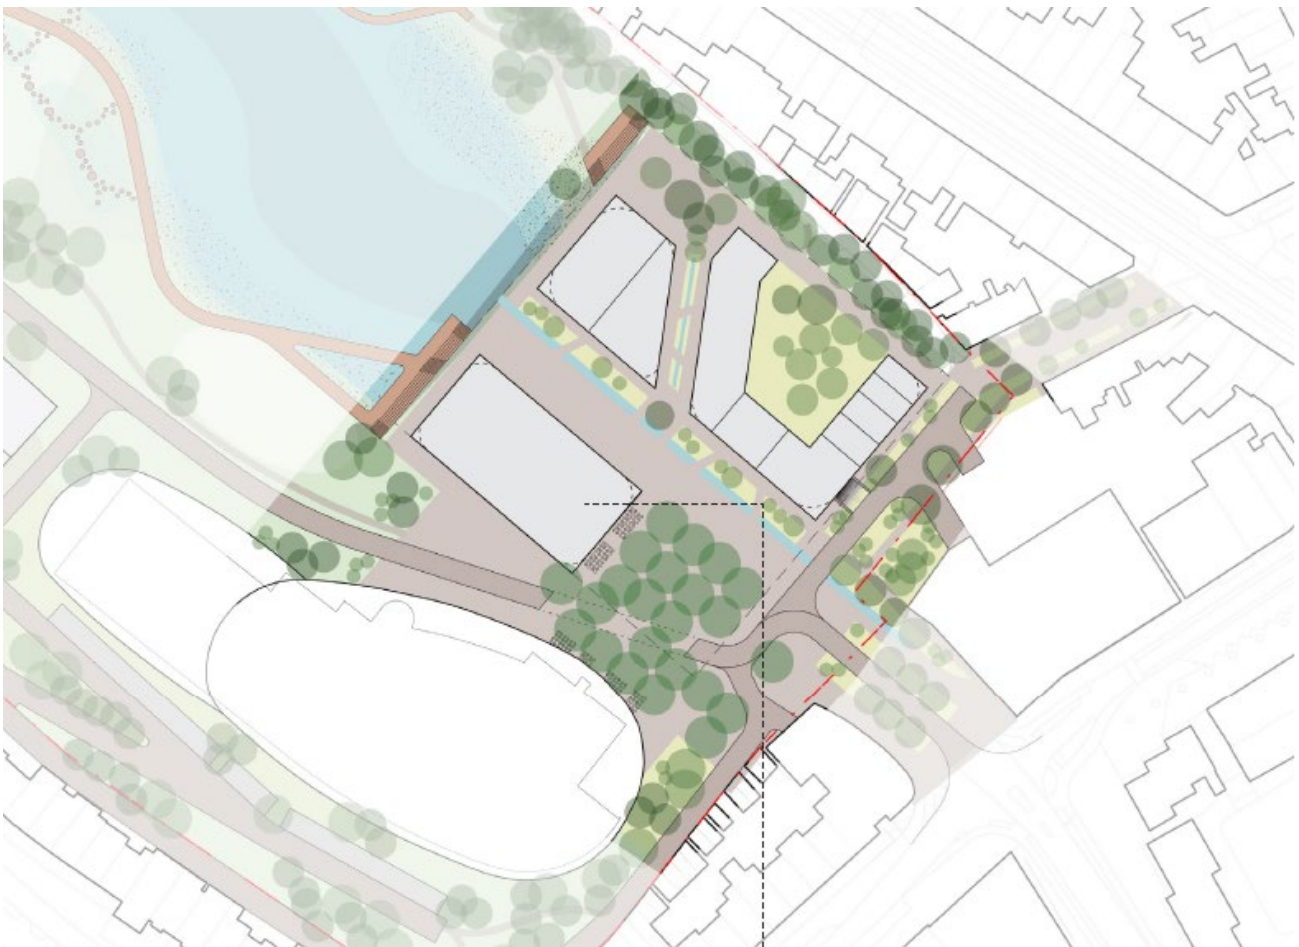
Afbeelding 7 | Deelgebied Spuiwal (bron: Gebiedsvisie Spuikom)

In het deelgebied Spuiwal, aan de binnenstadszijde van de Spuikom, komt een gemengd stedelijk programma. In het gebied wordt ruimte geboden aan twee woonblokken met maximaal 80 wooneenheden voor permanent wonen. De twee woonblokken zijn gesitueerd aan de noordoostzijde van het deelgebied Spuiwal. De woonblokken bestaan uit drie tot vijf bouwlagen en gezien vanuit de Spuikom bouwt de hoogte zich gestaag op richting het centrum. Het nader uit te werken concept van terraswoningen leent zich voor het realiseren van meergeneratie- en gezinswoningbouw die zich binnen de Zeeuwse markt weet te onderscheiden; een ideale combinatie met het beste van een gezinswoning en een appartement. In de plint van de woonblokken is beperkte ruimte voorzien voor horeca en/of publieke dienstverlening. Hierbij wordt gedacht aan onder meer de volgende functies: horeca, huisarts, apotheek, fysiotherapeut en consultatiebureau.

Daarnaast wordt aan de zuidwestzijde van het deelgebied voorzien in een gebouw waar leisure activiteiten kunnen plaatsvinden. Het iconische pleingebouw biedt bovengronds en deels ondergronds ruimte voor het leisure- en cultuurprogramma, eventueel in combinatie met verblijfsrecreatie. Een variabel programma van leisure, zowel gericht op overdag als op de avond, biedt kansen. Het openbaar gebied komt op één niveau met de entree ruimte voor de bioscoop, waardoor een meer levendige openbare ruimte ontstaat.

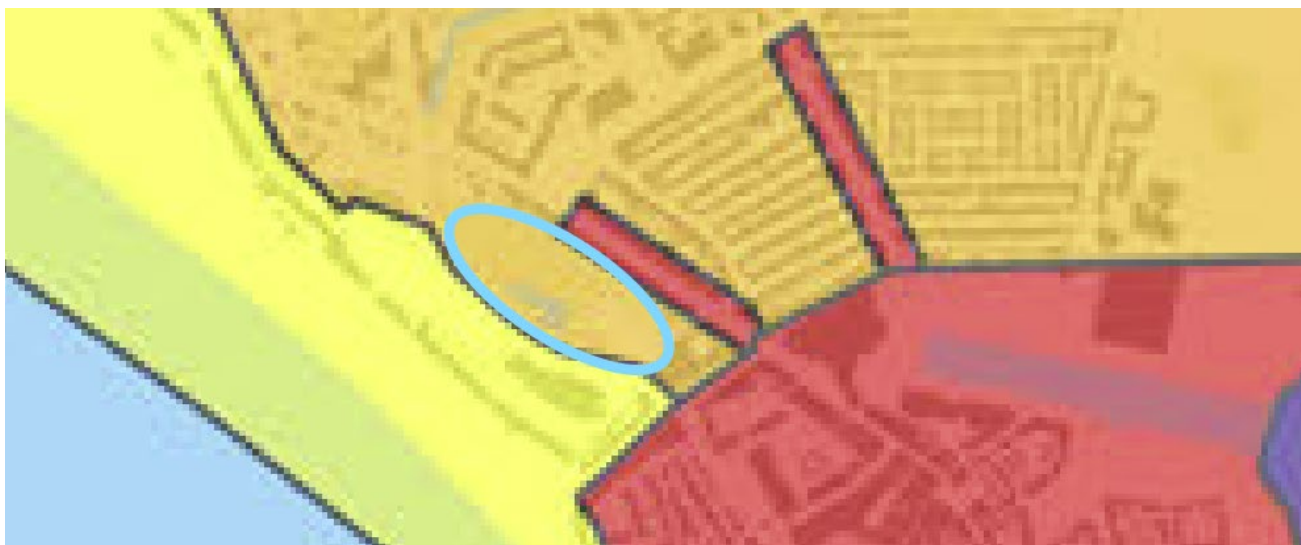
Afbeelding 12 | Uitsnede Omgevingsvisie Vlissingen 2040 (bron: Gemeente Vlissingen; bewerking Juust)

Op basis van de deelgebiedenkaart valt het plangebied binnen het deelgebied 'stedelijk woongebied' (zie afbeelding 12). Binnen het stedelijk woongebied wordt ingezet op vergroening van de openbare ruimte en privétuinen zodat dit een stevig groenblauw netwerk wordt, wordt de leefomgeving bestand gemaakt tegen extreem droge, hete of natte periodes en wordt ingezet op balans: een gevarieerd aanbod per wijk met een hoge verblijfskwaliteit. Verder worden in de groene, openbare ruimte plekken gemaakt voor verschillende doelgroepen en functies, die aanzetten tot ontmoeten en bewegen. Onderhavige ontwikkeling draagt, vanwege de grote oppervlakte en het uitgebreide programma, ruimschoots bij aan de gebiedsdoelen.

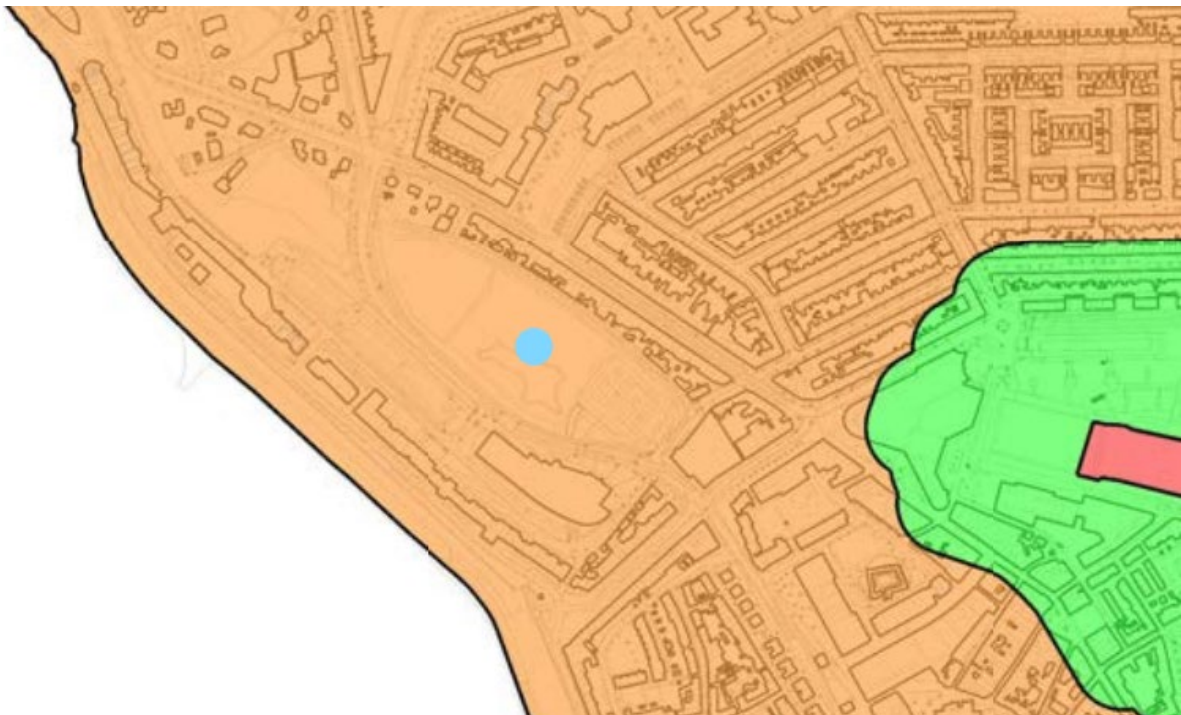
Afbeelding 13 | Uitsnede Beleidskaart CE (bron: Gemeente Vlissingen, bewerking Juust)

Op basis van deze gemeentelijke beleidskaart ligt het plangebied in de zone 'Vóóroorlogs bebouwd onderzoeksgebied' (zie afbeelding 13). Dit betekent dat bij kleine bodemingrepen ($< 100 \text{ m}^3$) geen onderzoek naar CE uitgevoerd hoeft te worden. Bij grondverzet $> 100 \text{ m}^3$ en bij heiwerkzaamheden is maatwerk van toepassing. Per project wordt bekeken of, en zo ja, welke maatregelen er moeten worden getroffen.

Met voorgenomen ontwikkeling wordt meer dan 100 m^3 grond verzet en er zijn heiwerkzaamheden voorzien. Om deze reden is een nader onderzoek naar de eventuele aanwezigheid van conventionele explosieven (CE) nodig. Door Expload is op 20 mei 2025 een aanvullend vooronderzoek uitgevoerd (bijlage 2). Uit een inventarisatie en analyse van historisch bronnenmateriaal is geconcludeerd dat er in het onderzoeksgebied sprake is van een aantoonbaar verhoogde kans op aanwezigheid van explosieven, te weten geschutmunitie. Tijdens de werkzaamheden wordt het protocol onverwacht aantreffen ontplofbare oorlogsresten gehanteerd.

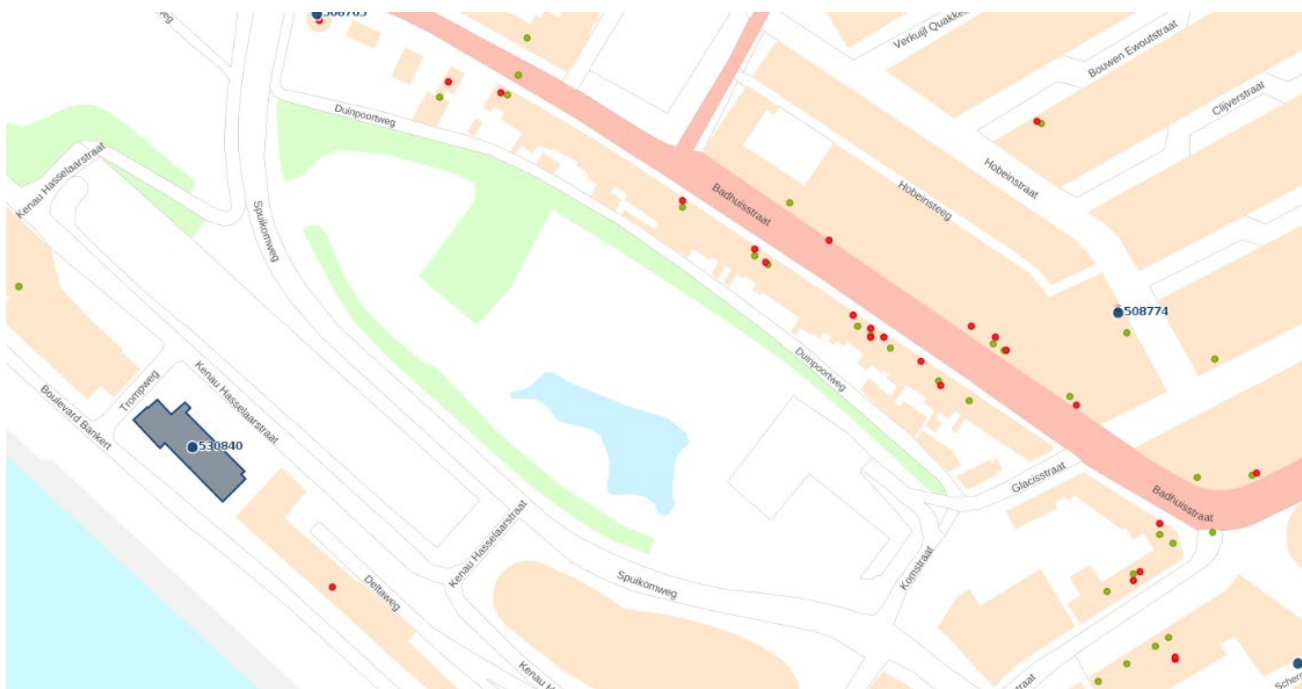
Afbeelding 14 | Uitsnede cultuurhistorische waardenkaart (bron: Provincie Zeeland)

In de nabije omgeving van het plangebied zijn verschillende cultuurhistorisch waardevolle objecten aanwezig. Aan de Badhuisstraat zijn verschillende monumentale woningen aanwezig. Twee spraakmakende monumenten in de omgeving van het plangebied zijn de watertoren (Badhuisstraat 187) en de voormalige Zeevaartschool (Boulevard Bankert 156). De watertoren is in 1894 gebouwd door de N.V. Vlissingse Duinwaterleiding, uitgevoerd in Neo-Renaissance stijl en tegenwoordig (grotendeels) als woning in gebruik. De Watertoren is van algemeen belang vanwege cultuurhistorische en architectuurhistorische waarde en van belang vanwege gaafheid. De voormalige Zeevaartschool (Voormalig Maritiem Instituut De Ruyter) komt uit de jaren 1950-1952/1953 en is ontworpen door de bekende Zeeuwse architect A. Rothuizen. De school heeft een belangrijke architectonische waarde, stedenbouwkundige waarde en cultuurhistorische waarde. De voormalige Zeevaartschool wordt in de nabije toekomst herontwikkeld tot een appartementengebouw met 35 appartementen.

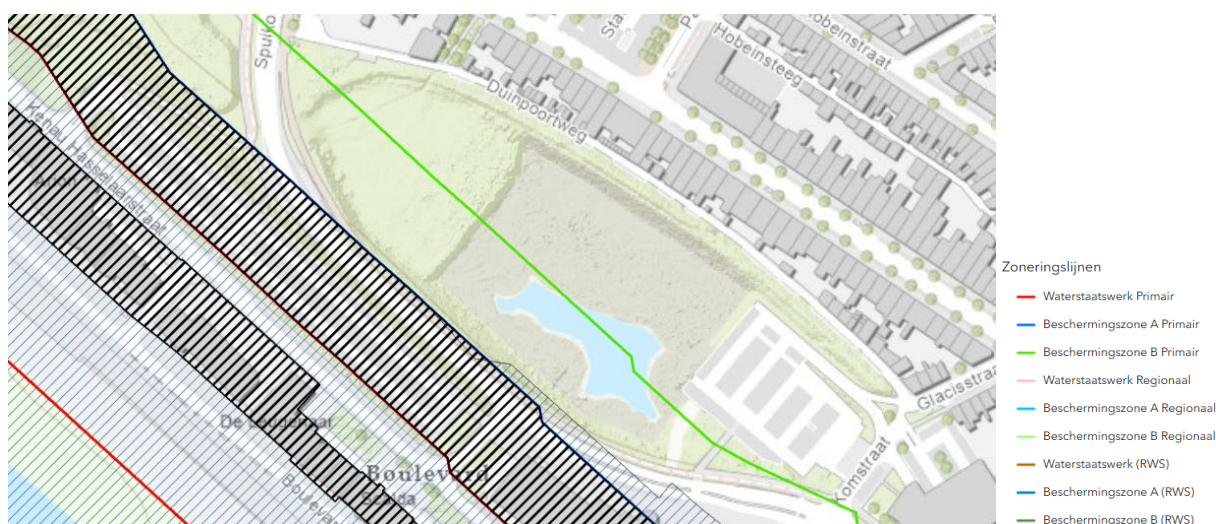
Afbeelding 18 | Uitsnede kaart Waterkeringen (bron: Waterschap Scheldestromen)

Als beheerder van de meeste Zeeuwse waterkeringen, heeft het Waterschap Scheldestromen het onderwerp veiligheid als eerste prioriteit. Het waterschap houdt rekening met een zeespiegelstijging op basis van reële klimaatscenario's zodat veilig wonen in Zeeland haalbaar en betaalbaar blijft. Waterschap Scheldestromen is verantwoordelijk voor de veiligheid, het onderhoud en het beheer van de primaire waterkeringen in zijn gebied. De primaire waterkeringen moeten regelmatig worden beoordeeld om te onderzoeken of deze voldoen aan de wettelijke normen voor de waterveiligheid. Als de waterkering niet meer aan de norm voldoet, moeten er verbetermaatregelen worden getroffen. Het plangebied ligt voor een zeer klein deel binnen een primair waterstaatswerk en verder binnen de beschermingszone (zie afbeelding 18). Hierdoor is een omgevingsvergunning nodig op basis van de waterschapsverordening. Het waterkerend vermogen van de waterkering mag niet worden aangetast. Deze vergunning zal door de ontwikkelende partijen aangevraagd worden.

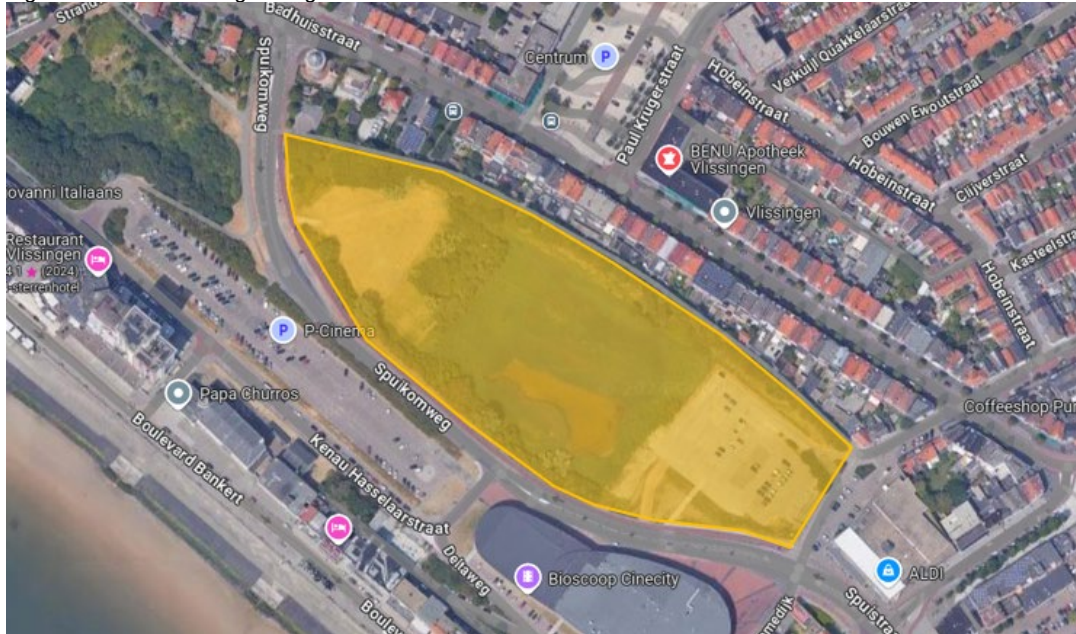
Figuur 1. Kadastrale begrenzing onderzoekslocatie

De onderzoekslocatie is gelegen langs de spuikomweg te Vlissingen. In onderstaand figuur 1 is de projectgrens van de onderzoekslocatie weergegeven.

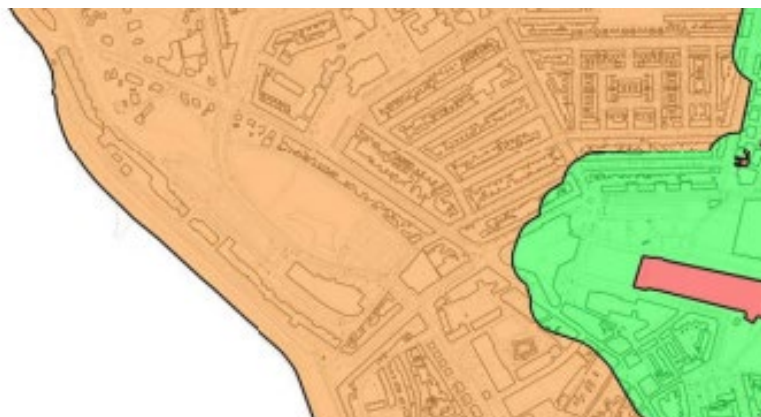
Figuur 2. kaart Onderzoeksgebied explosieven.

Op basis van de kaart Onderzoeksgebied explosieven blijkt dat de Spuikom te Vlissingen gelegen is in een oranje gebied, zie onderstaande afbeelding. In oranje gebieden hebben oorlogshandelingen plaatsgevonden, het betreft vooroorlogs bebouwd gebied.

Bij kleine bodemingrepen ($< 100 \text{ m}^3$) hoeft geen onderzoek naar ontplofbare oorlogsresten uitgevoerd te worden. Bij grondverzet $> 100 \text{ m}^3$ en bij heiwerkzaamheden is maatwerk van toepassing. Per project wordt bekeken of, en zo ja, welke maatregelen er moeten worden getroffen. Het bevoegd gezag (de burgemeester) neemt hierover een besluit. Bij alle grondroerende werkzaamheden dient het protocol toevalstreffers te worden gevolgd.

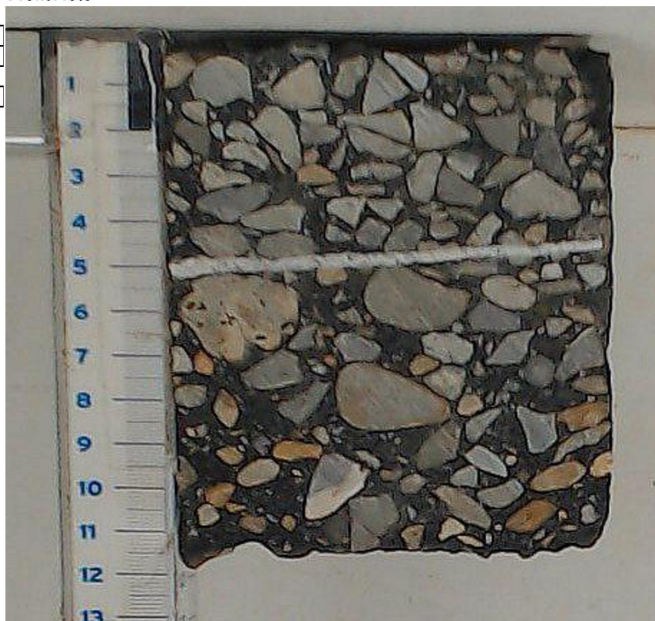
Profiel foto

Laagnummer	Soort asfalt	Opmerking	Cumulatieve laagdikte meting (mm)	Gemiddelde dikte laag (mm)	Fluorescentie Ja / Nee	Fluorescentie positief gebied (mm)
1	OAB 0/11		49	49	Nee	-
2	GAB 0/32		114	65	Nee	-

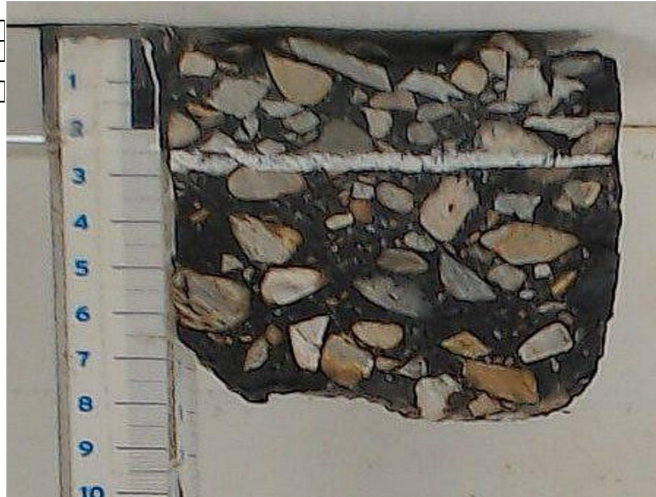
Profiel foto

Laagnummer	Soort asfalt	Opmerking	Cumulatieve laagdikte meting (mm)	Gemiddelde dikte laag (mm)	Fluorescentie Ja / Nee	Fluorescentie positief gebied (mm)
1	OAB 0/11		26	26	Nee	-
2	GAB 0/16		80	54	Nee	-

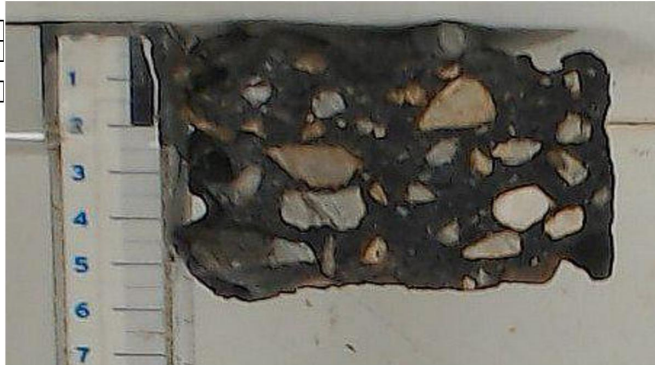
Profiel foto

Laagnummer	Soort asfalt	Opmerking	Cumulatieve laagdikte meting (mm)	Gemiddelde dikte laag (mm)	Fluorescentie Ja / Nee	Fluorescentie positief gebied (mm)
1	GAB 0/16		53	53	Nee	-

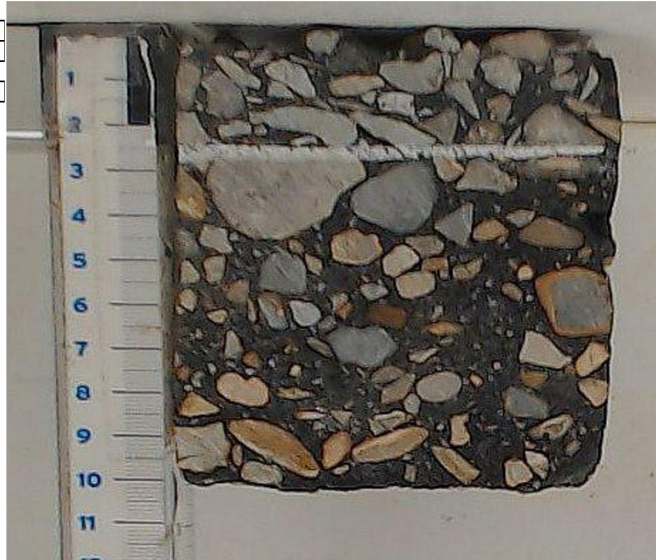
Profiel foto

Laagnummer	Soort asfalt	Opmerking	Cumulatieve laagdikte meting (mm)	Gemiddelde dikte laag (mm)	Fluorescentie Ja / Nee	Fluorescentie positief gebied (mm)
1	OAB 0/11		25	25	Nee	-
2	GAB 0/32		100	75	Nee	-

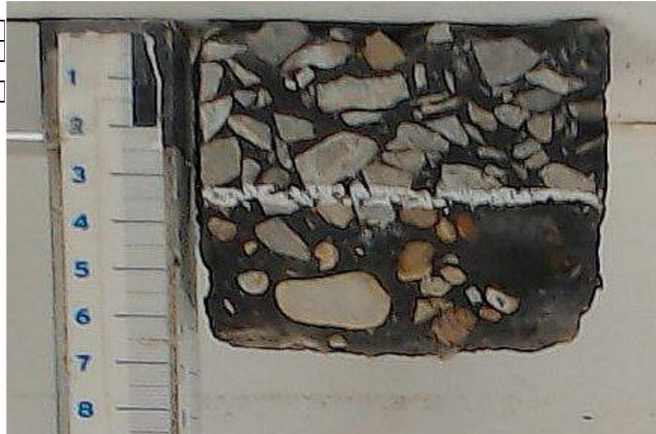
Profiel foto

Laagnummer	Soort asfalt	Opmerking	Cumulatieve laagdikte meting (mm)	Gemiddelde dikte laag (mm)	Fluorescentie Ja / Nee	Fluorescentie positief gebied (mm)
1	OAB 0/11		34	34	Nee	-
2	GAB 0/16		67	33	Nee	-

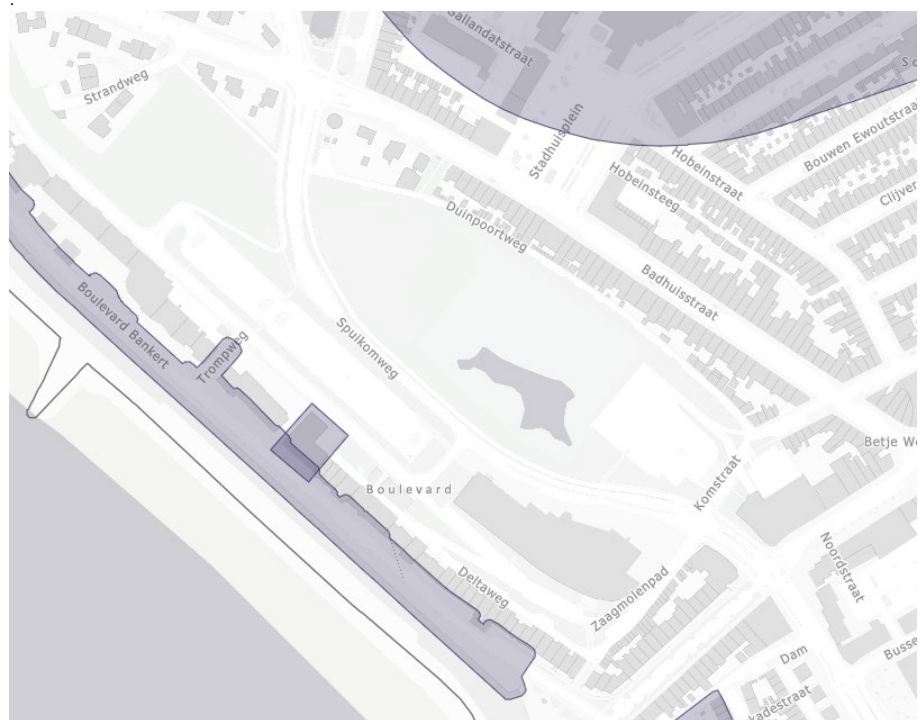
Figuur 2 Uitsnede VEO bommenkaart

In het offertetraject van het vooronderzoek is bij de relevante overheden en eventuele andere instanties nagegaan of er in het onderzoeksgebied in het verleden een Vooronderzoek, Risicoanalyse en/of Opsporing van ontplofbare oorlogsresten is uitgevoerd. Hiervoor heeft Expload de VEO bommenkaart geraadpleegd. Hieruit blijkt dat meerdere onderzoeken zijn uitgevoerd binnen het onderzoeksgebied en/of directe omgeving hiervan.

Ook is er onderzocht of er zichtbare infrastructuur aanwezig is binnen het onderzoeksgebied dat in beheer is bij ProRail, Rijkswaterstaat, Waterschap en Provincie. Zoals te zien in figuur 2 is ligt er ten zuidwesten van het onderzoeksgebied een primaire waterkering voor zover bekend is deze is in beheer van Waterschap Scheldestromen. Op basis van eerder uitgevoerde door Expload uitgevoerde vooronderzoeken is het reeds bekend dat hier geen vooronderzoeken voor zijn uitgevoerd. Van ProRail, Rijkswaterstaat en Provincie zijn er binnen het onderzoeksgebied en/of directe omgeving hiervan geen zichtbare infrastructuur aanwezig die duidt op het beheer van één van deze organisaties.

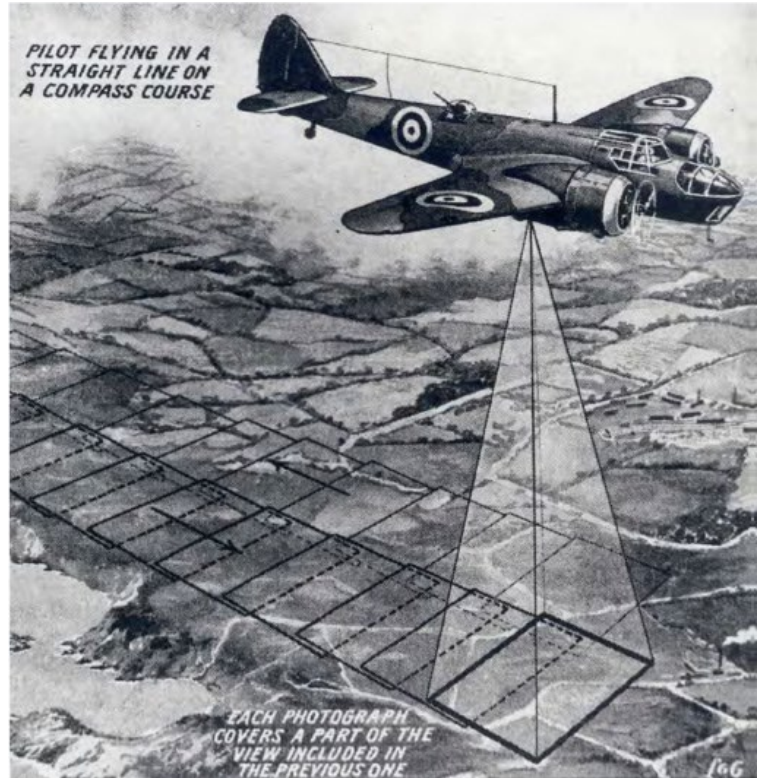
In WO-II werden op grote schaal luchtfoto's gemaakt van bezet Nederland door geallieerde vliegtuigen voorzien van camera's. Een verkenningsvlucht (sortie) bestond uit meerdere runs over het doelgebied, waarbij de luchtfoto's voor zover mogelijk met 60% overlap werden genomen.

Figuur 3 Het maken van luchtverkenningfoto's in WO-II.

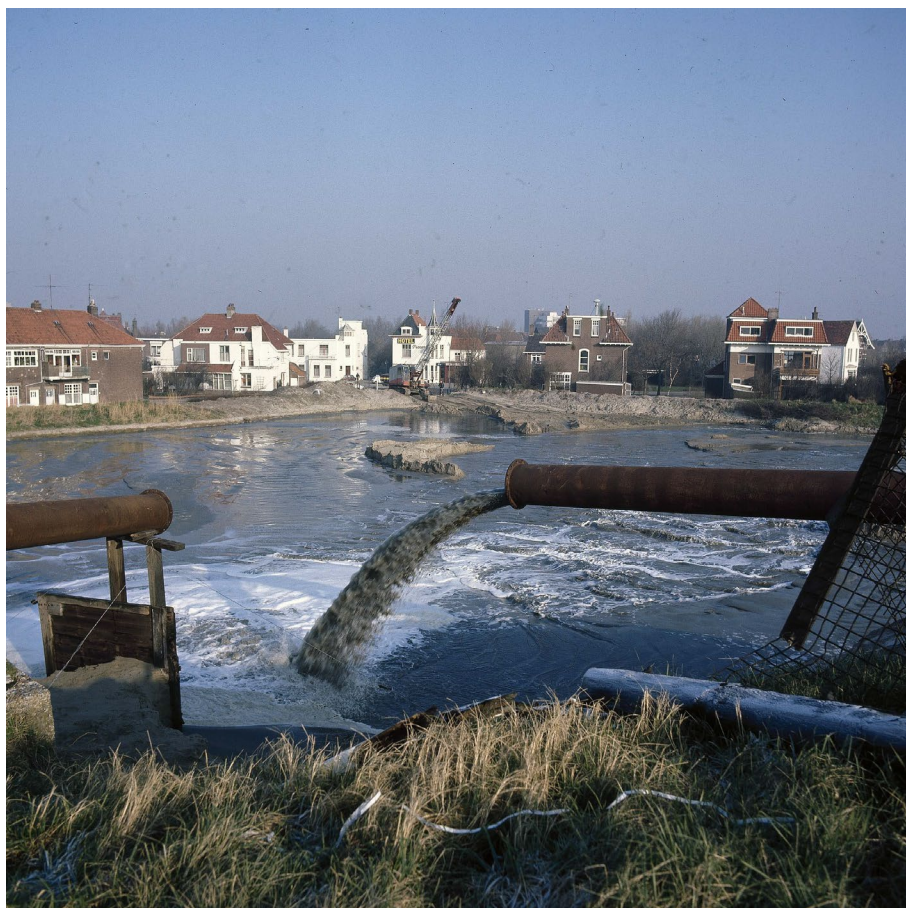
Figuur 16 Demping kleine Spuiboezem (Bron ZA Coll. 329, Inv. D614)

De gehele Spuiboezem werd in 1975-1976 met de invoering van de Deltaweg, de verzwarende en aanleg van een nieuwe zeewering, gewijzigd. Het gebied werd voor het grootste gedeelte met zand opgespoten, Zie figuren 16 en 17. Zowel de kleine als de grote Spuikom werd opgespoten om deze te dempen. Waarna het terrein werd geëgaliseerd. In 1975 was een deel van de Spuikom gedempt. Zie figuren 18 en 19. In de jaren die daarop volgden werd de damping voortgezet en het gebied getransformeerd door de aanleg van bebouwing en bestrating. Zie figuren 20 en 21. De Spuikomweg en een parkeerplaats werden aangelegd. Zie luchtfoto van 2023. De parkeerplaats ligt binnen het huidige onderzoeksgebied. In de jaren '90 werd bebouwing aangelegd. Zie figuur 23.

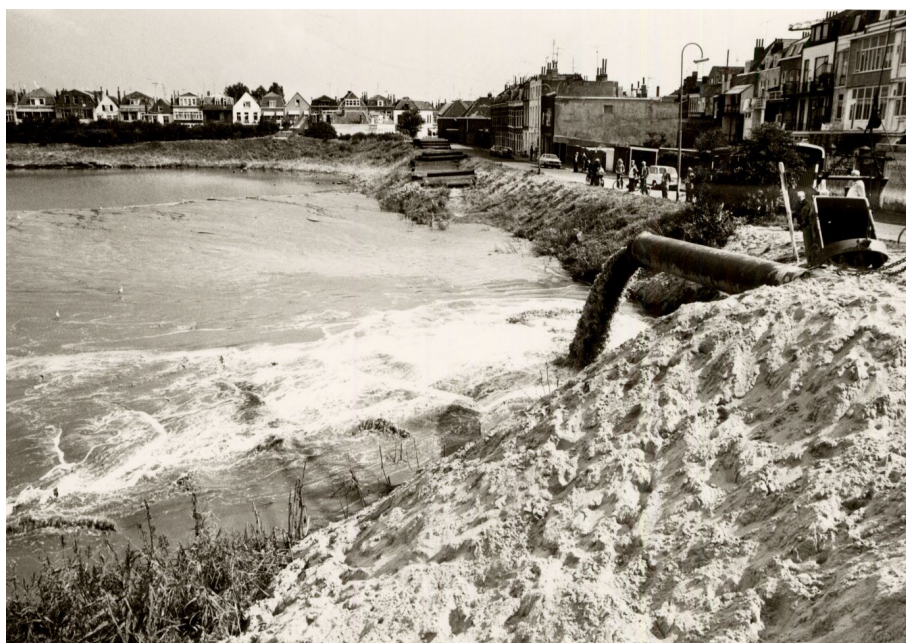
Figuur 17 Demping grote Spuiboezem (Bron ZA Coll. 7413, Inv. 31357)

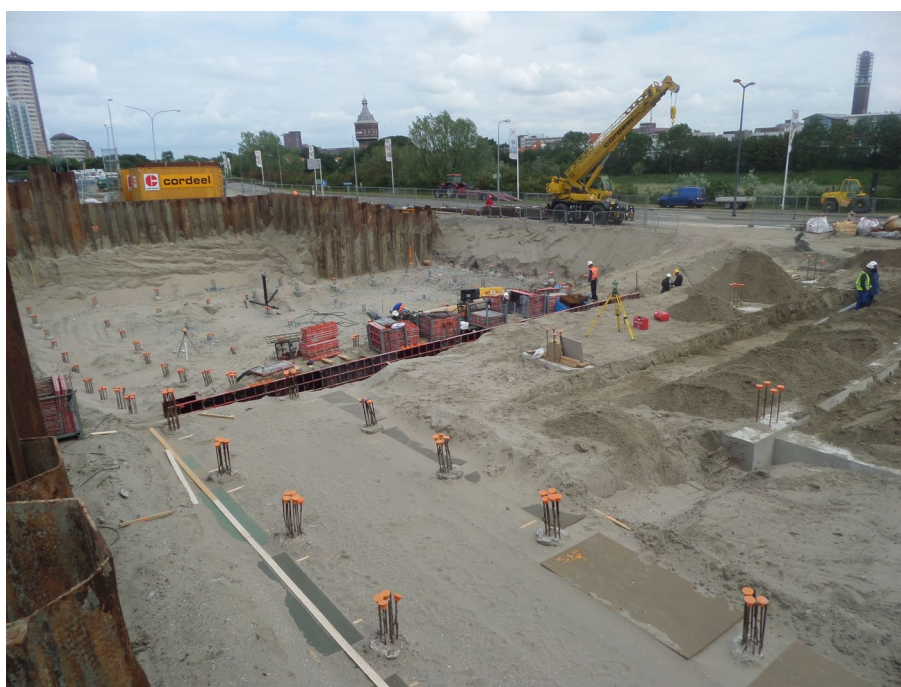
Figuur 23 Aanleg bioscoop (Zeeuws archief Coll. 7413 Inv. 59539)

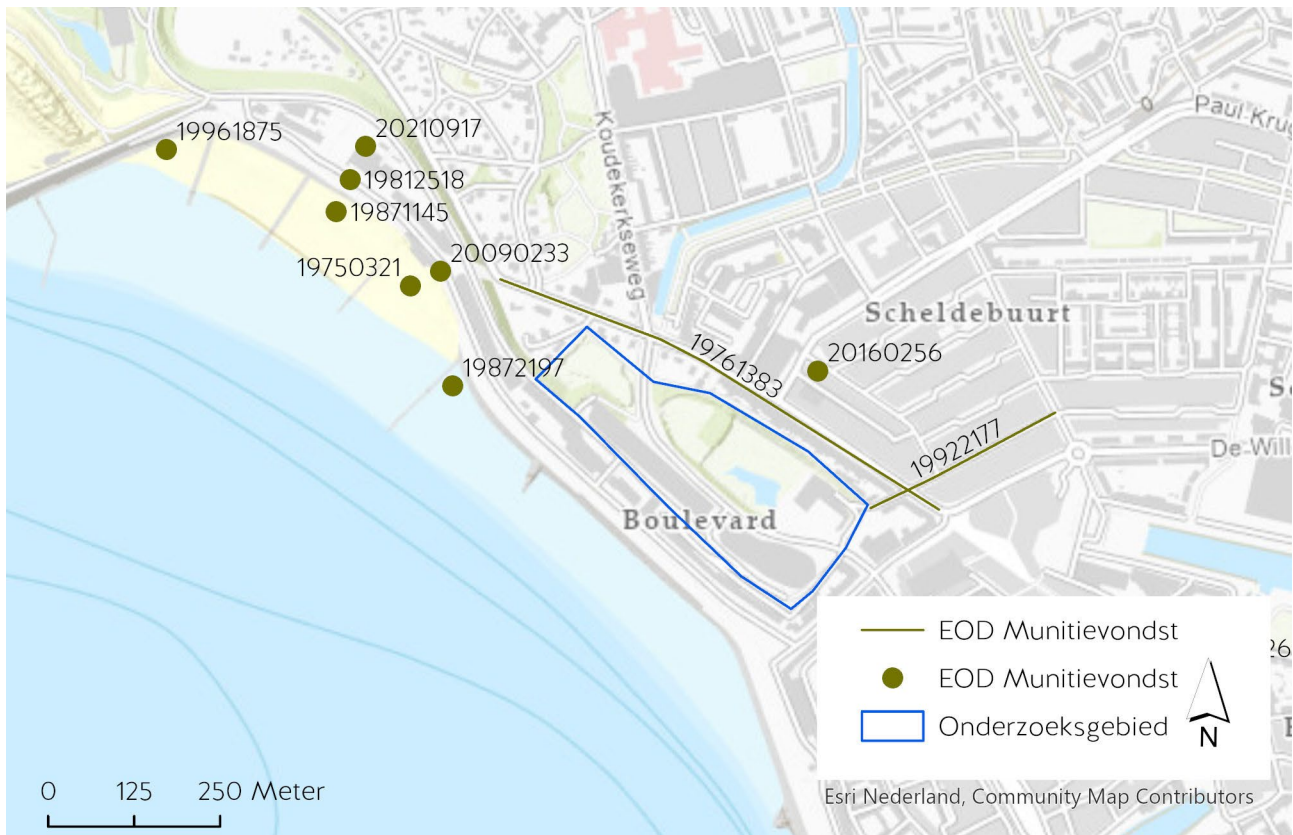
Figuur 25 Munitievondsten gemeld door de EOD

- MORA 20160256: Ter plaatse van Hobeinstraat 103 werd door de EOD 1 Restant; Tijdschokbuis No 221 (verschoten) geruimd.

- MORA 20210917: Ter plaatse van Boulevard Evertsen werd tijdens een opsporingsonderzoek drie x 2 cm brisantgranaten Duits (verschoten), een 2 cm pantser(brand)granaat Duits (verschoten), 21 x kleinkaliber munitie, vijf 2 cm hulzen en een patroonmagazijn aangetroffen en geruimd door de EOD.

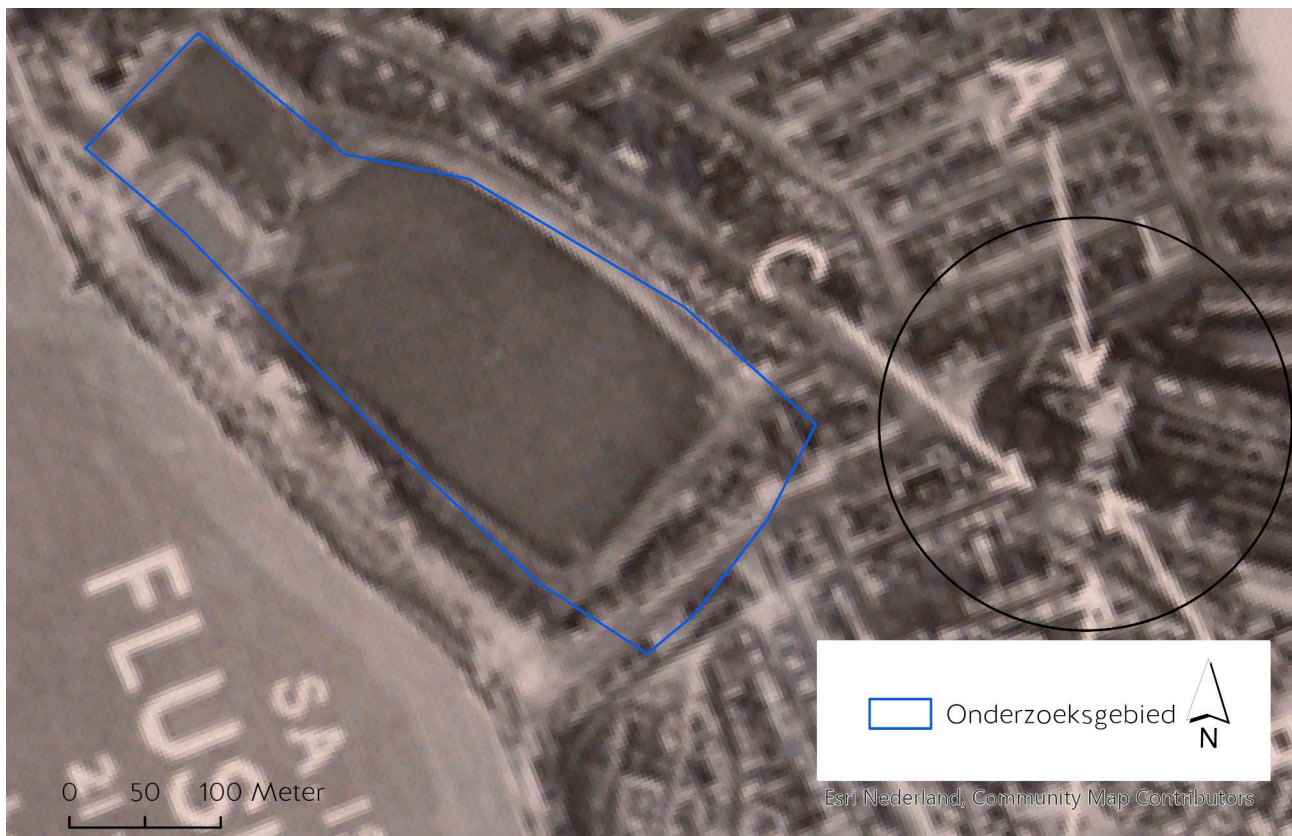
Figuur 27 Inslagen ten oosten van het onderzoeksgebied op een strikephoto van 21 januari 1943.

Dit is ook te zien op de Strikephoto. Na de luchtaanval werd geen melding gedaan van mogelijke blindgangers. Naar aanleiding van het bombardement van 21 januari 1943 en de door de LBD na het bombardement uitgevoerde controles worden binnen het onderzoeksgebied geen blindgangers verwacht. Hierbij is als uitgangspunt gehanteerd dat alle blindgangers zijn waargenomen, omdat de visuele controles grondig zijn uitgevoerd en meerdere foto's zijn genomen van de schade.

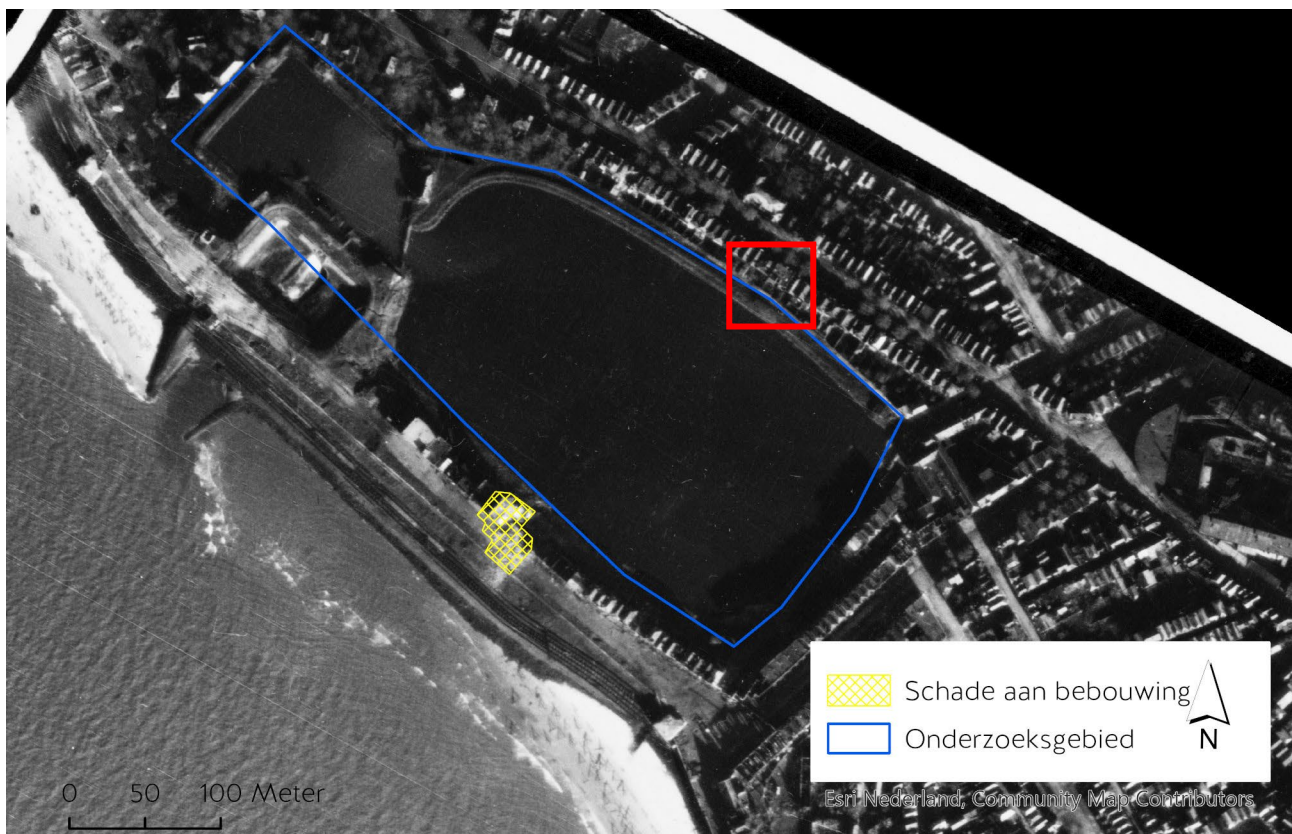
Figuur 28 Onderzoeksgebied op een luchtfoto van 4 november 1944 (Luchtfotonr. 3026, sortienr. 106g-3485)

Op luchtfoto's van 4 en 6 november 1944 is schade zichtbaar aan de bebouwing langs de Boulevard Bankert ter hoogte van het kaartvierkant. Zie figuur 28, geel vierkant. Het is aannemelijk dat hier één of meerdere raketten zijn neergekomen en tot detonatie zijn gekomen. Dit gebouw ligt buiten het huidige onderzoeksgebied. Het onderzoeksgebied bestond destijds uit water waardoor eventuele overschoten inslagen niet zichtbaar zijn. Ter plaatse van Duinpoortweg 161 lijkt ook sprake te zijn van verstoring, maar dit is niet te vergelijken met de schade aan Boulevard Bankert. Zie figuur 28, rode vierkant. Deze locatie aan de Duinpoortweg ligt op de rand van het onderzoeksgebied.

Omdat het onderzoeksgebied (Spuiboezem) direct achter de beschadigde bebouwing ligt is het mogelijk dat er mogelijk raketten richting of in het onderzoeksgebied zijn neergekomen. Echter door het water en het ontbreken van zichtbare schade of kraters kan niet worden vastgesteld waar een eventueel een verdacht gebied zou moeten worden afgebakend. Er is sprake van een leemte in kennis of en waar de raketten mogelijk zouden zijn neergekomen.
