**MOTIVERING
FYSIEKE
LEEFOMGEVING
SPUIKOM FASE 1 VLISSINGEN**

Titel	Spuikom fase 1 Vlissingen
Rapportnummer	001745_OFL01_D01
Datum	11.08.2025
Status	Definitief
Gemeente	Vlissingen

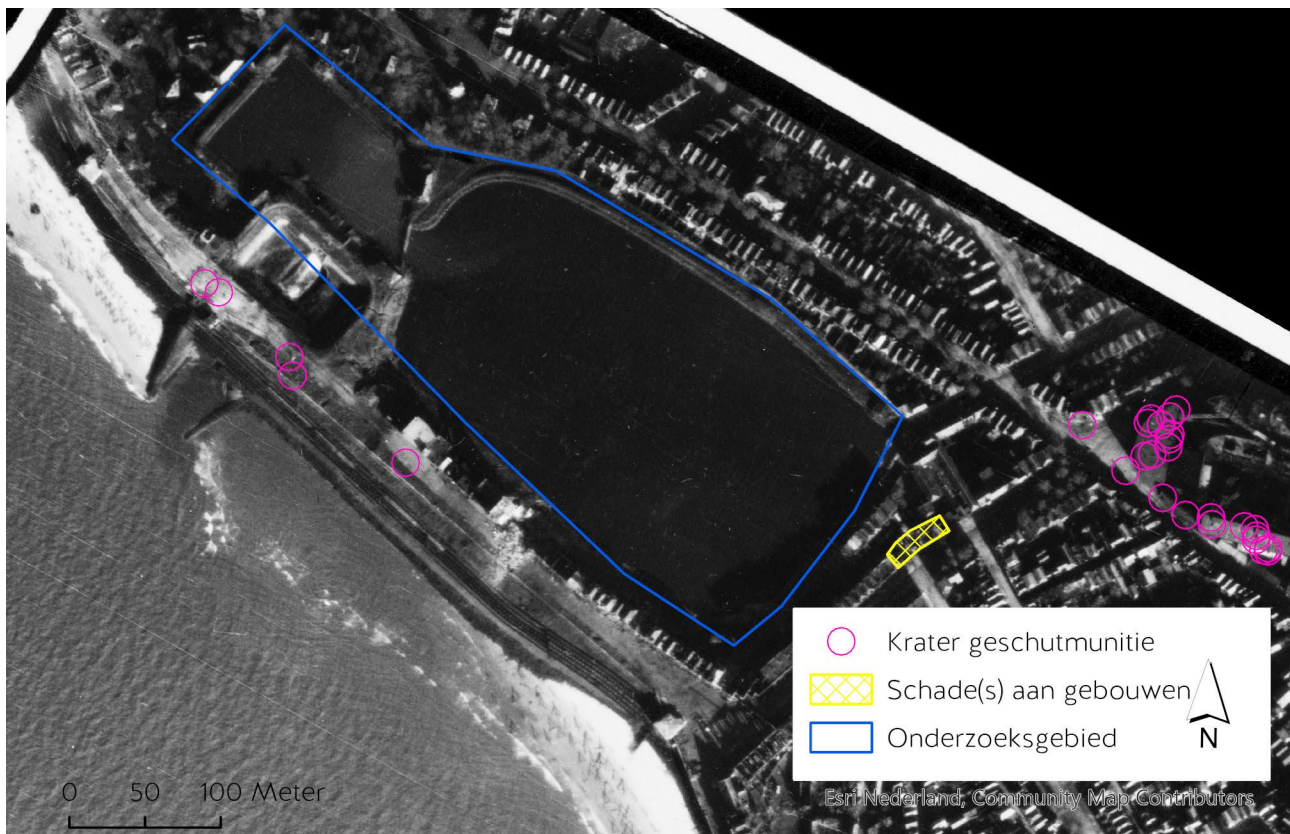
Figuur 29 Inslagen van geschutmunitie en schade aan bebouwing zichtbaar op een luchtfoto van 4 november 1944. (Luchtfotonr. 3026, sortienr. 106g-3485)

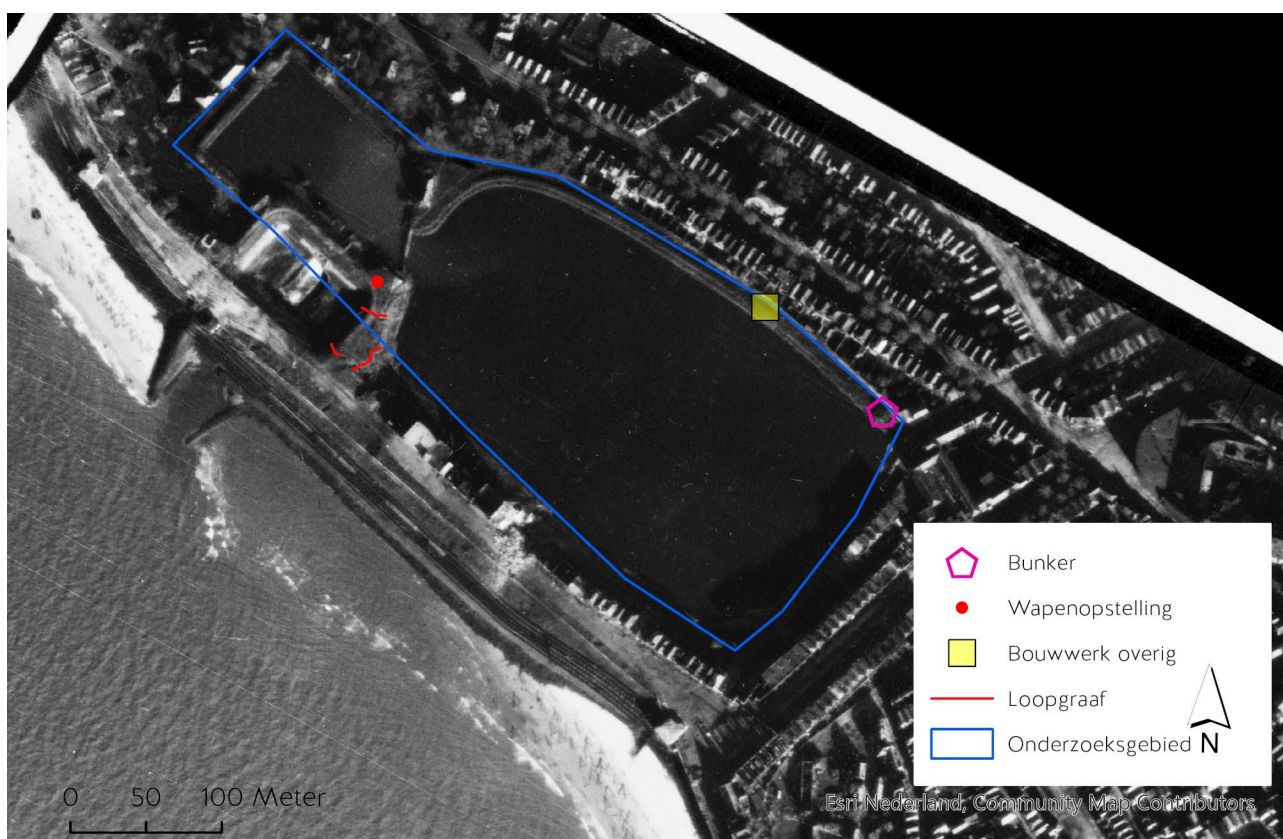
Figuur 30 Ingetekende verdedigingswerken op een luchtfoto van 4 november 1944 (Sortiennr. 106g-3485, luchtfotonr. 3026)

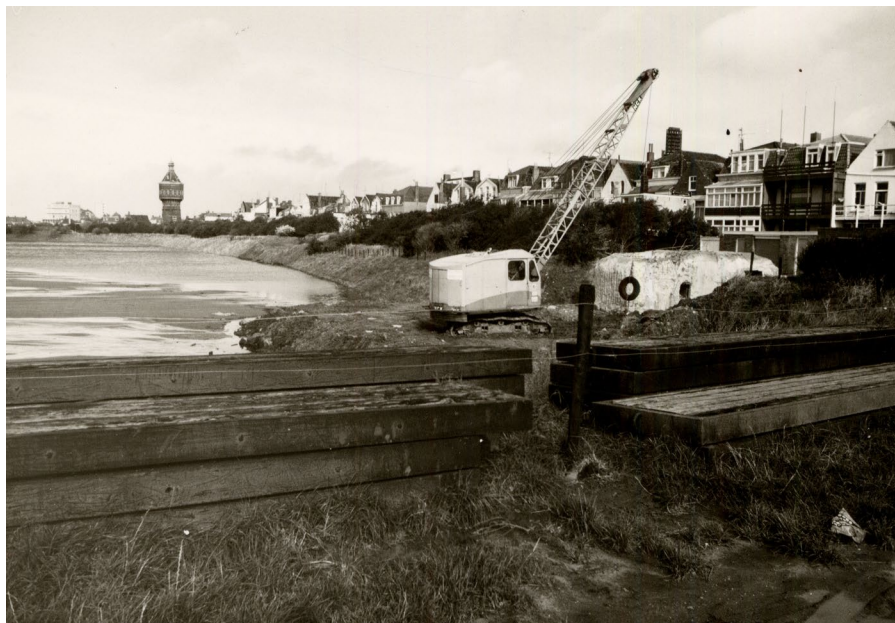
Figuur 31 Demping van de Spuiboezem, gezien vanaf de Glacisstraat. Ook een bunker aan de Duinpoortweg wordt gesloopt (Bron ZA Coll. 7413 Inv. 31384)

Op foto's van 1974-1975 is te zien dat ten behoeve van de demping van de Spuikom de bunker aan de Duinpoortstraat werd gesloopt. Zie figuur 31.

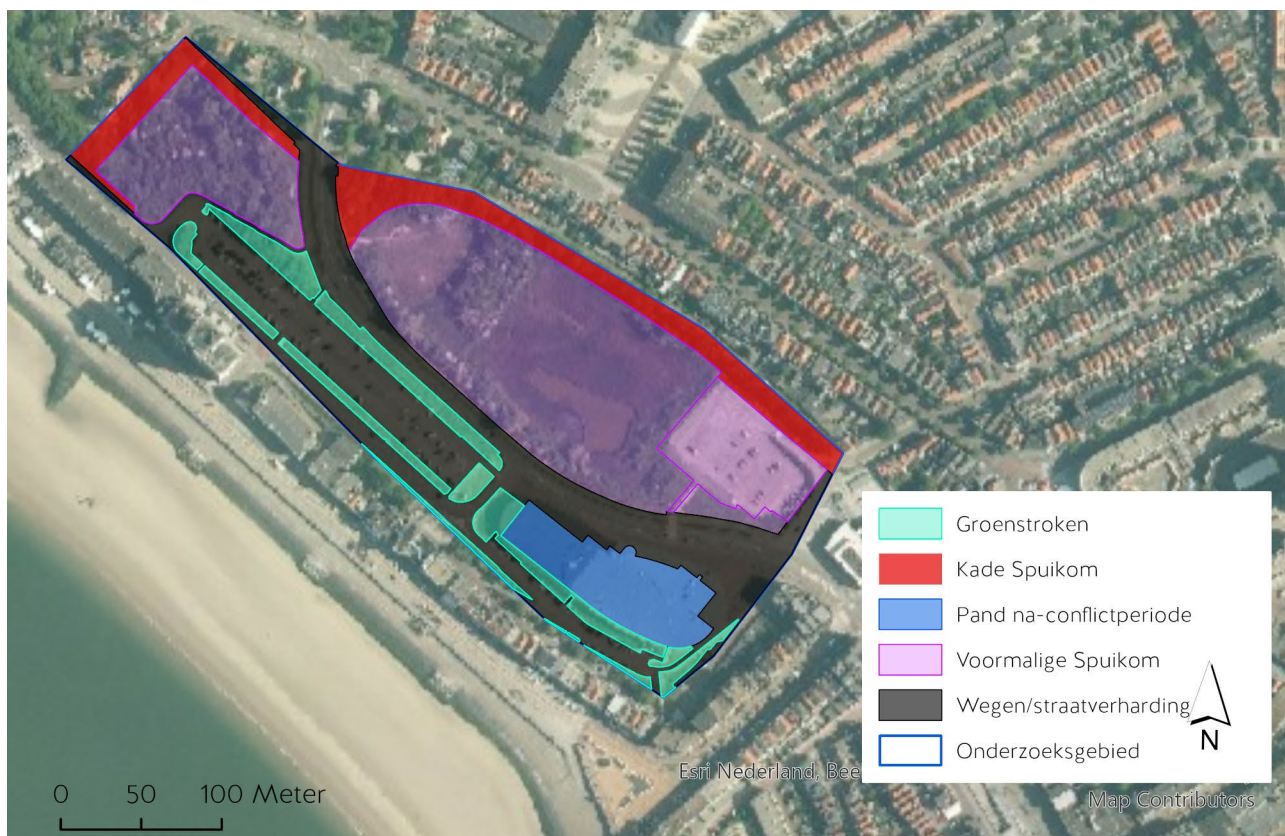
Figuur 33 Onderzoeksgebied met de beschreven wijzigingen na-conflictperiode

2. Voor de aangelegde straatverharding is uitgegaan van een uitgangspunt dat tenminste -0,5 m-maaiveld zal zijn geroerd voor de aanleg.
3. Voor de aangelegde groenvoorziening is uitgegaan van een uitgangspunt dat tenminste -0,3 m-maaiveld zal zijn geroerd voor de aanleg.

4. Voor de naoorlogse bebouwing is uitgegaan van een uitgangspunt dat tenminste -1 m-maaiveld zal zijn geroerd voor de aanleg.
5. Een deel van het onderzoeksgebied was in WO-II kade van de Spuikom. Dit gebied lijkt nagenoeg ongewijzigd te zijn en is daarom nog aangemerkt als verdacht gebied vanaf maaiveld WOII.

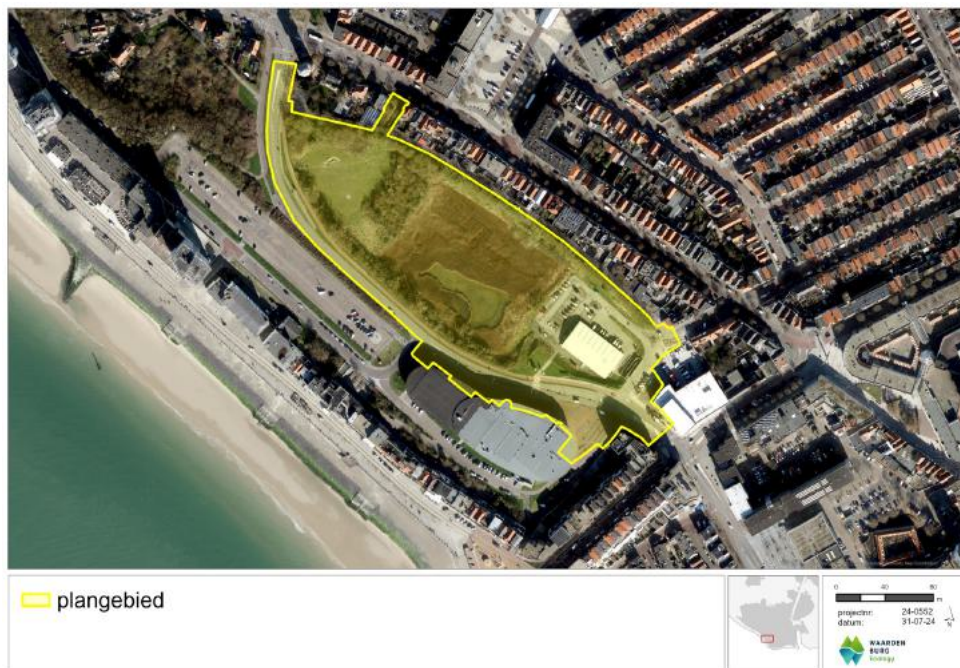
Het plangebied van de Spuikom ligt aan de zuidwestelijke zijde van de bebouwde kom van Vlissingen. Figuur 2.1 geeft de begrenzing van het plangebied aan. Het betreft een lager gelegen gebied met open water en opgaande beplanting achter de bebouwing van de Boulevard en achter de woningen aan de Badhuisstraat. De Spuikomweg en het ernaast gelegen fietspad vormen aan de westzijde de begrenzing. Verder westelijk, buiten het plangebied, ligt de Kleine Spuikom.

Figuur 2.1 Ligging plangebied (geel omlijnd, geprojecteerd over een luchtfoto).

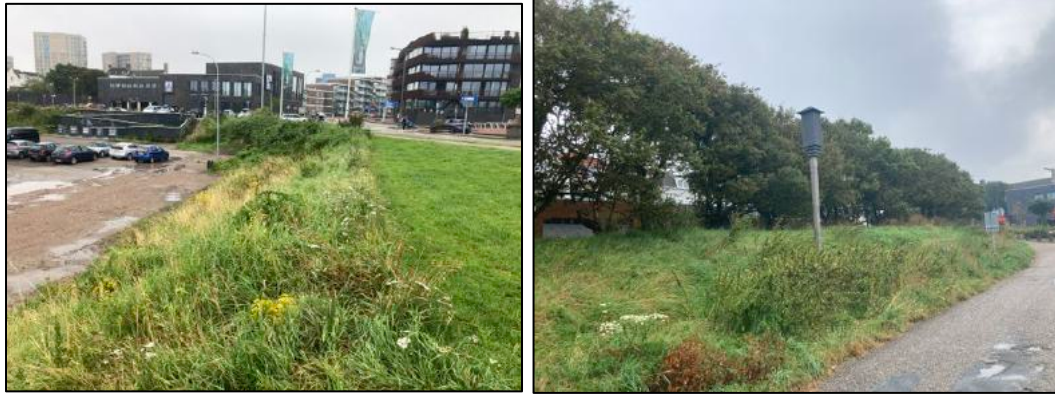
Figuur 2.2 Westzijde plangebied: Zicht op de parkeerplaats vanaf de Spuikomweg en de vleermuispaal aan de noordzijde van de parkeerplaats.

zuidoostelijke zijde van het plangebied bevindt zich een parkeerterrein, gedeeltelijk verhard. Ten noorden van het parkeerterrein bevindt zich een paal met vleermuiskasten. Ook aan de zuidzijde staat een vleermuispaal, naast de C2000 mast.

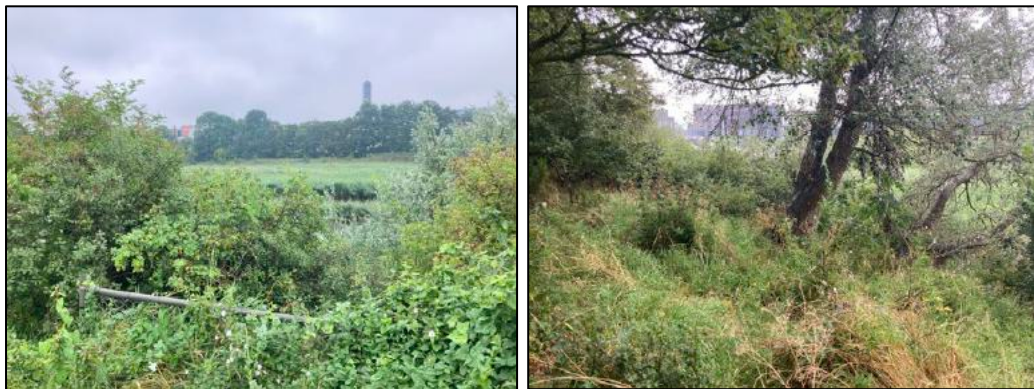
Figuur 2.3 Links de beperkt zichtbare waterplas met rietvegetatie er om heen. Rechts het noordelijk talud van de Spuikom, zicht richting centrum.

Behalve open water in het laagste deel van het terrein en opgaande beplanting op de taluds, komen in het plangebied grazige vegetaties voor. Rond de waterpartij staat opgaande beplanting en riet. Ondanks het dempen van de Spuikom in de jaren negentig, bevindt zich een waterpartij in het plangebied.

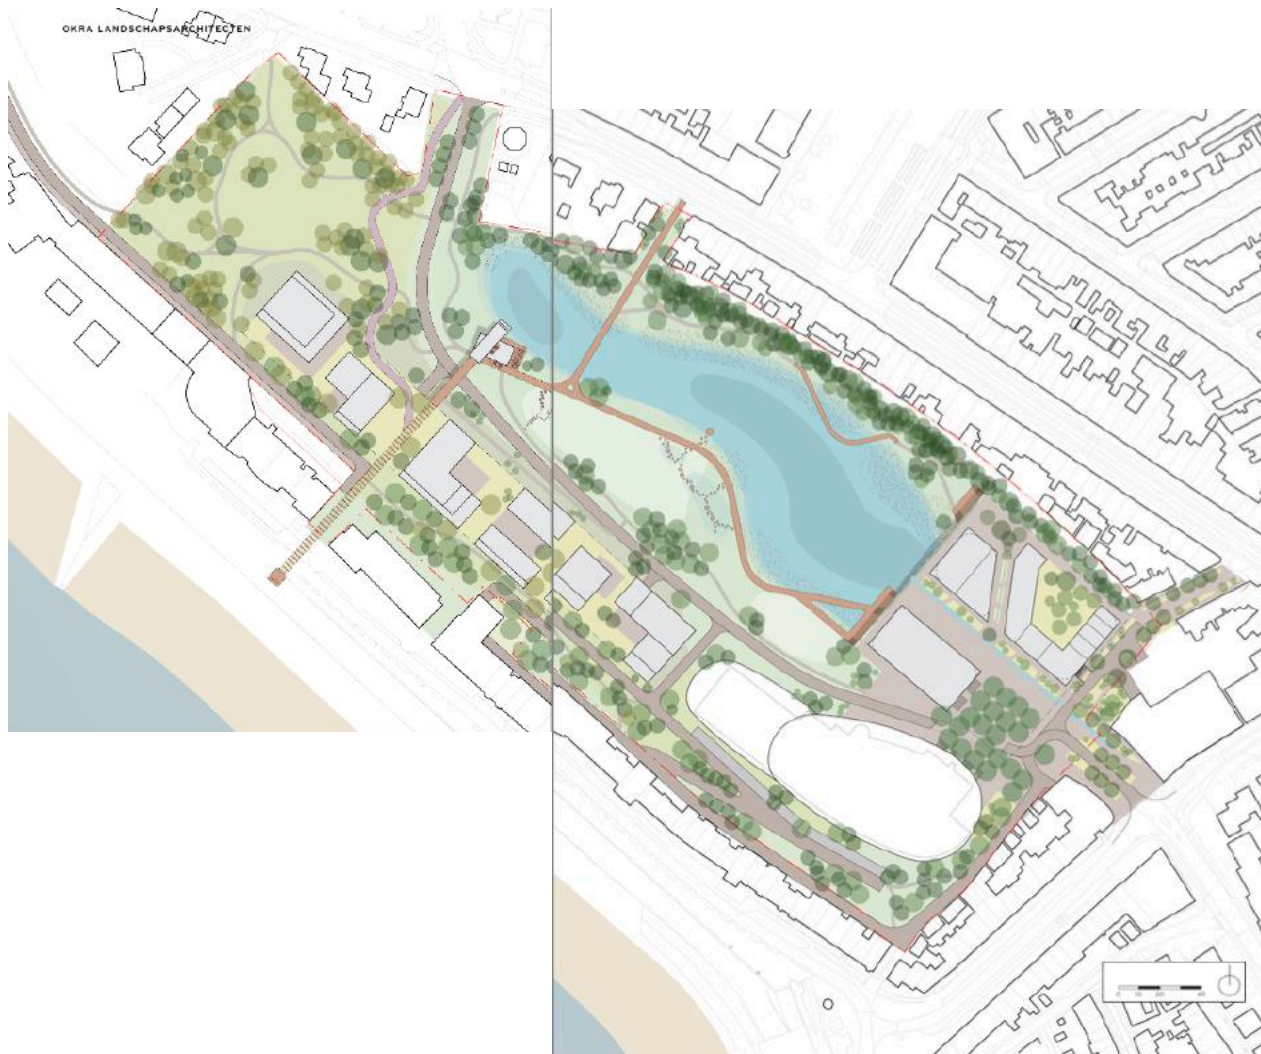
- 3 bouwblokken met appartementen en een stedelijk programma (o.a. leisure) met ondergrondse parkeergarage;
- een openbare ruimte met ruimte voor groenvoorzieningen;
- een grote waterpartij met recreatieve ontsluiting zoals steigers en vlonders.

Figuur 2.6 Plankaart (bron: OKRA Landschapsarchitecten, 2024).

In Figuur 2.6 is een plantekening weergegeven.

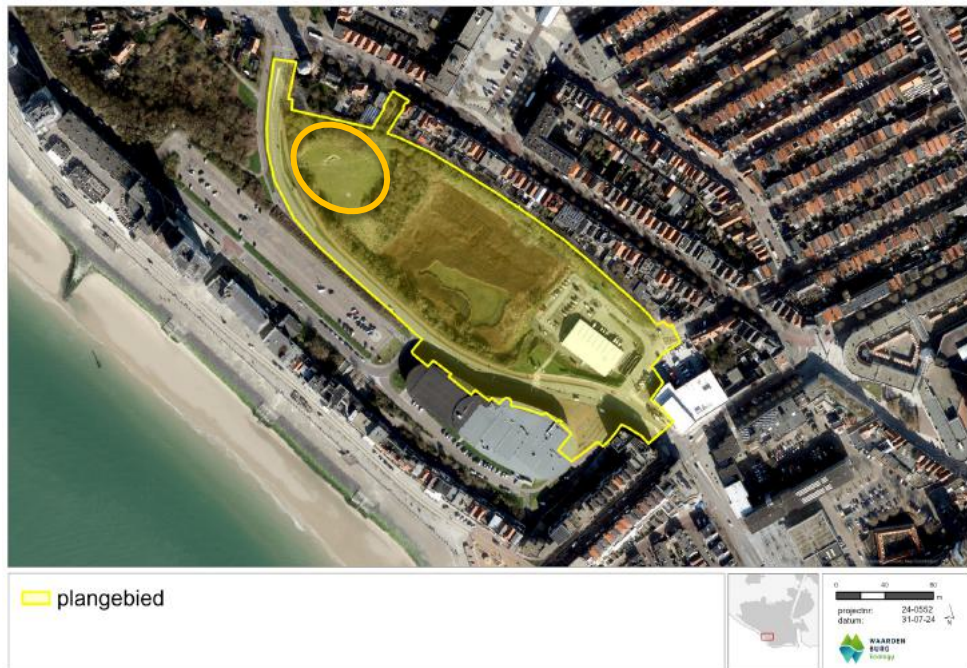
Oranje zandoogje is een dagvlinder van ruige, kruidenrijke plaatsen in de halfschaduw, vaak in de buurt van struiken, struweel of bos. Hoewel de oppervlakte grazige vegetatie in het plangebied klein is, kan het voorkomen van voortplantingsplaatsen van de soort daar niet worden uitgesloten. In Figuur 3.1 is het terrein met mogelijke voortplantingsplaatsen aangegeven.

Figuur 3.1 Aanduiding grazige vegetatie; potentieel leefgebied oranje zandoogje (oranje ovaal).

De grazige vegetatie aan de noordwestelijke zijde van het plangebied wordt gebruikt als uitlaatgebied en losloopterrein voor honden (zie Figuur 3.1). Het deel met opgaande beplanting tussen de waterpartij en de grazige vegetatie heeft sporen van betreding en tijdelijke bewoning, af te lezen aan het afval en de aanwezigheid van een hut (Figuur 2.4). De hut is gemaakt van takken en mos. In het plangebied staan geen gebouwen. Aan de

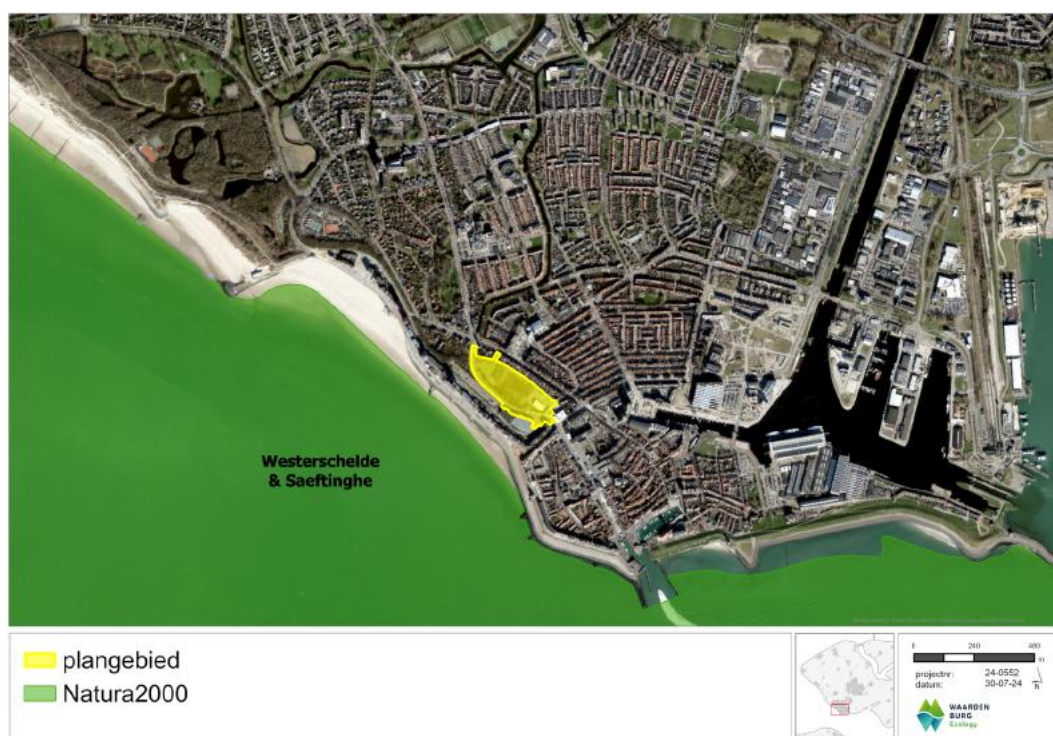
Het plangebied ligt op een afstand van circa 100 m van Natura 2000-gebied Westerschelde en Saeftinghe (zie Figuur 4.1). Andere Natura 2000-gebieden liggen op meer dan 10 km afstand.

Figuur 4.1 Ligging plangebied ten opzichte van Natura 2000-gebied.

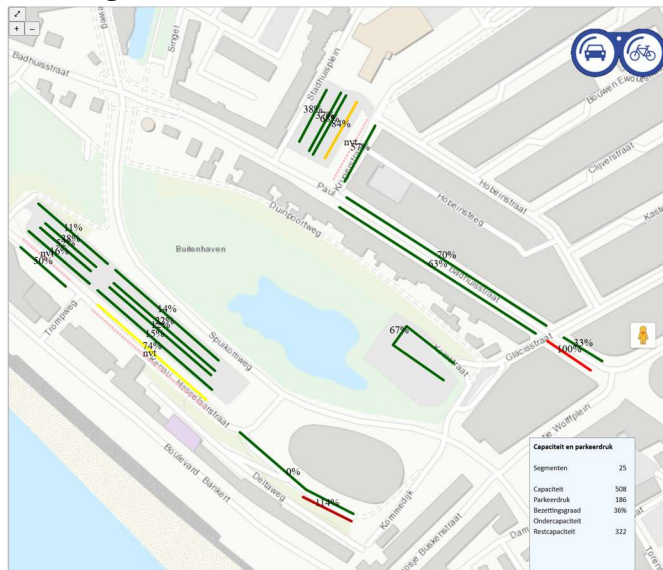
Werkdag ochtend

ID	Sectie	Straat	Capa- citeit	Parkeer- druk	Bezettings- graad	Onder- capaciteit	Rest- capaciteit
16	16	Badhuisstraat	5	5	100%	0	0
17	17	Badhuisstraat	3	1	33%	0	2
18	18	Badhuisstraat	27	17	62%	0	10
19	19	Badhuisstraat	27	19	70%	0	8
Totaal Badhuisstraat			62	42	67%	0	20
10	10	Kenau Hasselaarstraat	0	0	-	-	-
11	11	Kenau Hasselaarstraat	0	0	-	-	-
12	12	Kenau Hasselaarstraat	19	14	73%	0	5
13	13	Kenau Hasselaarstraat	37	0	0%	0	37
14	14	Kenau Hasselaarstraat	7	8	114%	1	0
9	9	Kenau Hasselaarstraat	6	3	50%	0	3
Totaal Kenau Hasselaarstraat			69	25	36%	0	44
1	1	P Cinema/Boulevard	25	4	16%	0	21
2	2	P Cinema/Boulevard	21	11	52%	0	10
3	3	P Cinema/Boulevard	46	7	15%	0	39
4	4	P Cinema/Boulevard	42	5	11%	0	37
5	5	P Cinema/Boulevard	41	9	21%	0	32
6	6	P Cinema/Boulevard	43	6	13%	0	37
7	7	P Cinema/Boulevard	21	8	38%	0	13
8	8	P Cinema/Boulevard	28	3	10%	0	25
Totaal P Cinema/Boulevard			267	53	19%	0	214
15	15	P Spuikom	30	20	66%	0	10

Totaal P Spuikom			30	20	66%	0	10
20	20	Paul Krugerstraat	7	4	57%	0	3
21	21	Paul Krugerstraat	0	0	-	-	-
Totaal Paul Krugerstraat			7	4	57%	0	3
22	22	Stadhuisplein	19	16	84%	0	3
23	23	Stadhuisplein	19	13	68%	0	6
24	24	Stadhuisplein	19	7	36%	0	12
25	25	Stadhuisplein	16	6	37%	0	10
Totaal Stadhuisplein			73	42	57%	0	31
Totaal Alle secties			508	186	36%	0	322

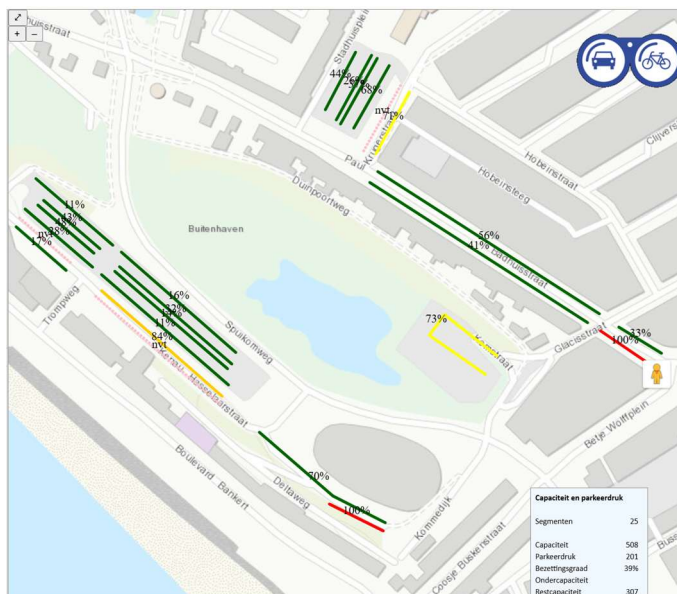
Werkdag middag

ID	Sectie	Straat	Capa- citeit	Parkeer- druk	Bezettings- graad	Onder- capaciteit	Rest- capaciteit
16	16	Badhuisstraat	5	5	100%	0	0
17	17	Badhuisstraat	3	1	33%	0	2
18	18	Badhuisstraat	27	11	40%	0	16
19	19	Badhuisstraat	27	15	55%	0	12
Totaal Badhuisstraat			62	32	51%	0	30
10	10	Kenau Hasselaarstraat	0	0	-	-	-
11	11	Kenau Hasselaarstraat	0	0	-	-	-
12	12	Kenau Hasselaarstraat	19	16	84%	0	3
13	13	Kenau Hasselaarstraat	37	26	70%	0	11
14	14	Kenau Hasselaarstraat	7	7	100%	0	0
9	9	Kenau Hasselaarstraat	6	1	16%	0	5
Totaal Kenau Hasselaarstraat			69	50	72%	0	19
1	1	P Cinema/Boulevard	25	7	28%	0	18
2	2	P Cinema/Boulevard	21	10	47%	0	11
3	3	P Cinema/Boulevard	46	5	10%	0	41
4	4	P Cinema/Boulevard	42	6	14%	0	36
5	5	P Cinema/Boulevard	41	13	31%	0	28
6	6	P Cinema/Boulevard	43	7	16%	0	36
7	7	P Cinema/Boulevard	21	9	42%	0	12
8	8	P Cinema/Boulevard	28	3	10%	0	25
Totaal P Cinema/Boulevard			267	60	22%	0	207
15	15	P Spuikom	30	22	73%	0	8

Totaal P Spuikom			30	22	73%	0	8
20	20	Paul Krugerstraat	7	5	71%	0	2
21	21	Paul Krugerstraat	0	0	-	-	-
Totaal Paul Krugerstraat			7	5	71%	0	2
22	22	Stadhuisplein	19	13	68%	0	6
23	23	Stadhuisplein	19	7	36%	0	12
24	24	Stadhuisplein	19	5	26%	0	14
25	25	Stadhuisplein	16	7	43%	0	9
Totaal Stadhuisplein			73	32	43%	0	41
Totaal Alle secties			508	201	39%	0	307

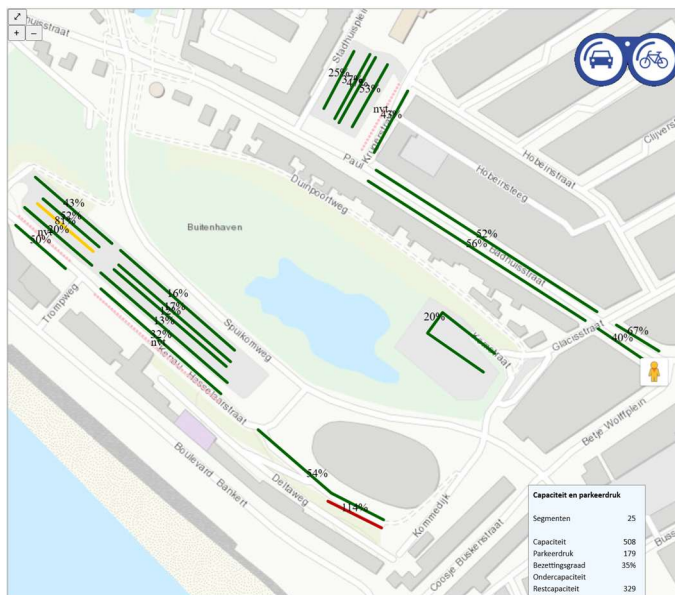
Werkdag avond

ID	Secctie	Straat	Capa- citeit	Parkeer- druk	Bezettings- graad	Onder- capaciteit	Rest- capaciteit
16	16	Badhuisstraat	5	2	40%	0	3
17	17	Badhuisstraat	3	2	66%	0	1
18	18	Badhuisstraat	27	15	55%	0	12
19	19	Badhuisstraat	27	14	51%	0	13
Totaal			62	33	53%	0	29
10	10	Kenau Hasselaarstraat	0	0	-	-	-
11	11	Kenau Hasselaarstraat	0	0	-	-	-
12	12	Kenau Hasselaarstraat	19	6	31%	0	13
13	13	Kenau Hasselaarstraat	37	20	54%	0	17
14	14	Kenau Hasselaarstraat	7	8	114%	1	0
9	9	Kenau Hasselaarstraat	6	3	50%	0	3
Totaal			69	37	53%	0	32
1	1	P Cinema/Boulevard	25	5	20%	0	20
2	2	P Cinema/Boulevard	21	17	80%	0	4
3	3	P Cinema/Boulevard	46	6	13%	0	40
4	4	P Cinema/Boulevard	42	5	11%	0	37
5	5	P Cinema/Boulevard	41	7	17%	0	34
6	6	P Cinema/Boulevard	43	7	16%	0	36
7	7	P Cinema/Boulevard	21	11	52%	0	10
8	8	P Cinema/Boulevard	28	12	42%	0	16
Totaal			267	70	26%	0	197
15	15	P Spuikom	30	6	20%	0	24
Totaal			30	6	20%	0	24
20	20	Paul Krugerstraat	7	3	42%	0	4

21	21	Paul Krugerstraat	0	0	-	-	-
Totaal			7	3	42%	0	4
22	22	Stadhuisplein	19	10	52%	0	9
23	23	Stadhuisplein	19	9	47%	0	10
24	24	Stadhuisplein	19	7	36%	0	12
25	25	Stadhuisplein	16	4	25%	0	12
Totaal			73	30	41%	0	43
Totaal Alle secties			508	179	35%	0	329

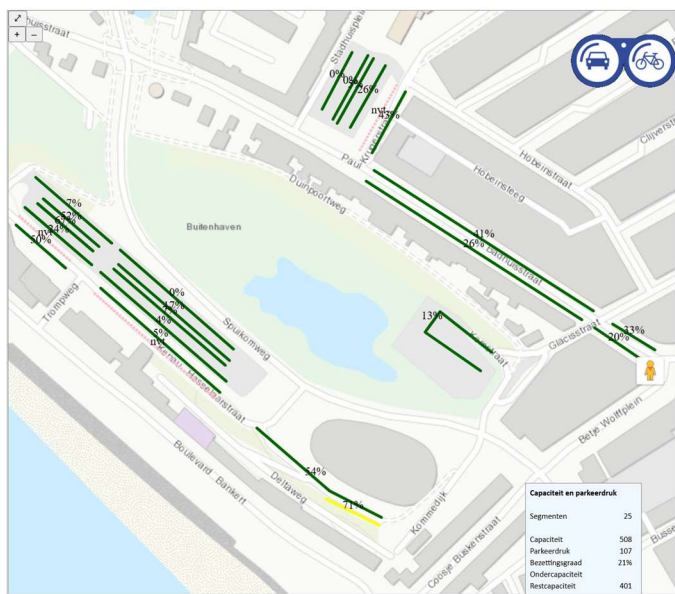
Zaterdag ochtend

ID	Secctie	Straat	Capa- citeit	Parkeer- druk	Bezettings- graad	Onder- capaciteit	Rest- capaciteit
16	16	Badhuisstraat	5	1	20%	0	4
17	17	Badhuisstraat	3	1	33%	0	2
18	18	Badhuisstraat	27	7	25%	0	20
19	19	Badhuisstraat	27	11	40%	0	16
Totaal			62	20	32%	0	42
10	10	Kenau Hasselaarstraat	0	0	-	-	-
11	11	Kenau Hasselaarstraat	0	0	-	-	-
12	12	Kenau Hasselaarstraat	19	1	5%	0	18
13	13	Kenau Hasselaarstraat	37	20	54%	0	17
14	14	Kenau Hasselaarstraat	7	5	71%	0	2
9	9	Kenau Hasselaarstraat	6	3	50%	0	3
Totaal			69	29	42%	0	40
1	1	P Cinema/Boulevard	25	6	24%	0	19
2	2	P Cinema/Boulevard	21	14	66%	0	7
3	3	P Cinema/Boulevard	46	2	4%	0	44
4	4	P Cinema/Boulevard	42	3	7%	0	39
5	5	P Cinema/Boulevard	41	7	17%	0	34
6	6	P Cinema/Boulevard	43	0	0%	0	43
7	7	P Cinema/Boulevard	21	11	52%	0	10
8	8	P Cinema/Boulevard	28	2	7%	0	26
Totaal			267	45	16%	0	222
15	15	P Spuikom	30	4	13%	0	26
Totaal			30	4	13%	0	26
20	20	Paul Krugerstraat	7	3	42%	0	4
21	21	Paul Krugerstraat	0	0	-	-	-

Totaal			7	3	42%	0	4
22	22	Stadhuisplein	19	5	26%	0	14
23	23	Stadhuisplein	19	1	5%	0	18
24	24	Stadhuisplein	19	0	0%	0	19
25	25	Stadhuisplein	16	0	0%	0	16
Totaal			73	6	8%	0	67
Totaal Alle secties			508	107	21%	0	401

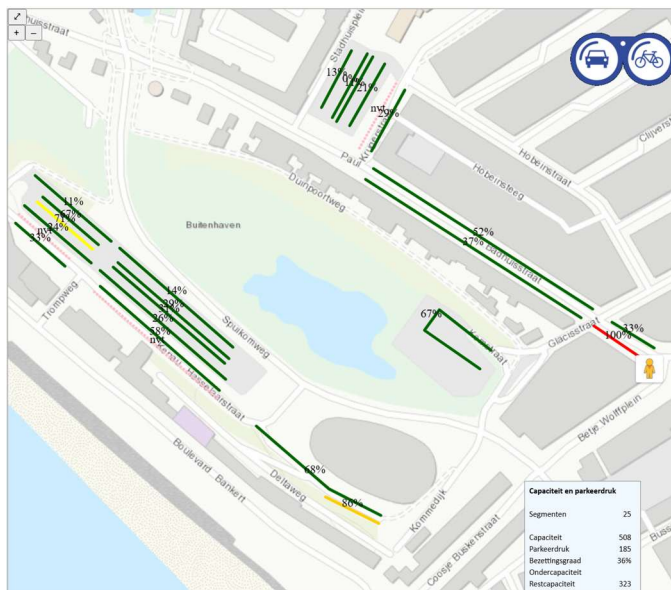
Zaterdag middag

ID	Secție	Straat	Capaciteit	Parkeerdruk	Bezettinggraad	Ondercapaciteit	Restcapaciteit
16	16	Badhuisstraat	5	5	100%	0	0
17	17	Badhuisstraat	3	1	33%	0	2
18	18	Badhuisstraat	27	10	37%	0	17
19	19	Badhuisstraat	27	14	51%	0	13
Totaal Badhuisstraat			62	30	48%	0	32
10	10	Kenau Hasselaarstraat	0	0	-	-	-
11	11	Kenau Hasselaarstraat	0	0	-	-	-
12	12	Kenau Hasselaarstraat	19	11	57%	0	8
13	13	Kenau Hasselaarstraat	37	25	67%	0	12
14	14	Kenau Hasselaarstraat	7	6	85%	0	1
9	9	Kenau Hasselaarstraat	6	2	33%	0	4
Totaal Kenau Hasselaarstraat			69	44	63%	0	25
1	1	P Cinema/Boulevard	25	6	24%	0	19
2	2	P Cinema/Boulevard	21	15	71%	0	6
3	3	P Cinema/Boulevard	46	12	26%	0	34
4	4	P Cinema/Boulevard	42	13	30%	0	29
5	5	P Cinema/Boulevard	41	12	29%	0	29
6	6	P Cinema/Boulevard	43	6	13%	0	37
7	7	P Cinema/Boulevard	21	14	66%	0	7
8	8	P Cinema/Boulevard	28	3	10%	0	25
Totaal P Cinema/Boulevard			267	81	30%	0	186
15	15	P Spui	30	20	66%	0	10
Totaal P Spui			30	20	66%	0	10

20	20	Paul Krugerstraat	7	2	28%	0	5
21	21	Paul Krugerstraat	0	0	-	-	-
Totaal Paul Krugerstraat			7	2	28%	0	5
22	22	Stadhuisplein	19	4	21%	0	15
23	23	Stadhuisplein	19	2	10%	0	17
24	24	Stadhuisplein	19	0	0%	0	19
25	25	Stadhuisplein	16	2	12%	0	14
Totaal Stadhuisplein			73	8	10%	0	65
Totaal Alle secties			508	185	36%	0	323

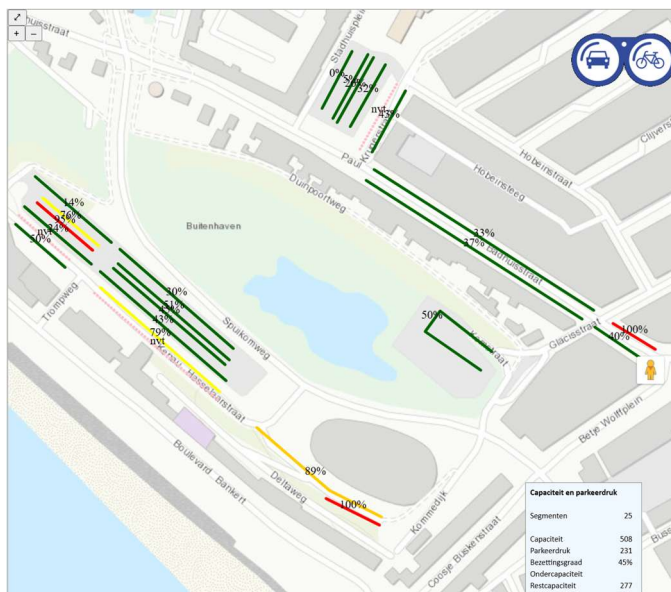
Zaterdag avond

ID	Secție	Straat	Capaciteit	Parkeerdruk	Bezettinggraad	Ondercapaciteit	Restcapaciteit
16	16	Badhuisstraat	5	2	40%	0	3
17	17	Badhuisstraat	3	3	100%	0	0
18	18	Badhuisstraat	27	10	37%	0	17
19	19	Badhuisstraat	27	9	33%	0	18
Totaal Badhuisstraat			62	24	38%	0	38
10	10	Kenau Hasselaarstraat	0	0	-	-	-
11	11	Kenau Hasselaarstraat	0	0	-	-	-
12	12	Kenau Hasselaarstraat	19	15	78%	0	4
13	13	Kenau Hasselaarstraat	37	33	89%	0	4
14	14	Kenau Hasselaarstraat	7	7	100%	0	0
9	9	Kenau Hasselaarstraat	6	3	50%	0	3
Totaal Kenau Hasselaarstraat			69	58	84%	0	11
1	1	P Cinema/Boulevard	25	6	24%	0	19
2	2	P Cinema/Boulevard	21	20	95%	0	1
3	3	P Cinema/Boulevard	46	20	43%	0	26
4	4	P Cinema/Boulevard	42	19	45%	0	23
5	5	P Cinema/Boulevard	41	21	51%	0	20
6	6	P Cinema/Boulevard	43	13	30%	0	30
7	7	P Cinema/Boulevard	21	16	76%	0	5
8	8	P Cinema/Boulevard	28	4	14%	0	24
Totaal P Cinema/Boulevard			267	119	44%	0	148
15	15	P Spui	30	15	50%	0	15
Totaal P Spui			30	15	50%	0	15

20	20	Paul Krugerstraat	7	3	42%	0	4
21	21	Paul Krugerstraat	0	0	-	-	-
Totaal Paul Krugerstraat			7	3	42%	0	4
22	22	Stadhuisplein	19	6	31%	0	13
23	23	Stadhuisplein	19	5	26%	0	14
24	24	Stadhuisplein	19	1	5%	0	18
25	25	Stadhuisplein	16	0	0%	0	16
Totaal Stadhuisplein			73	12	16%	0	61
Totaal Alle secties			508	231	45%	0	277

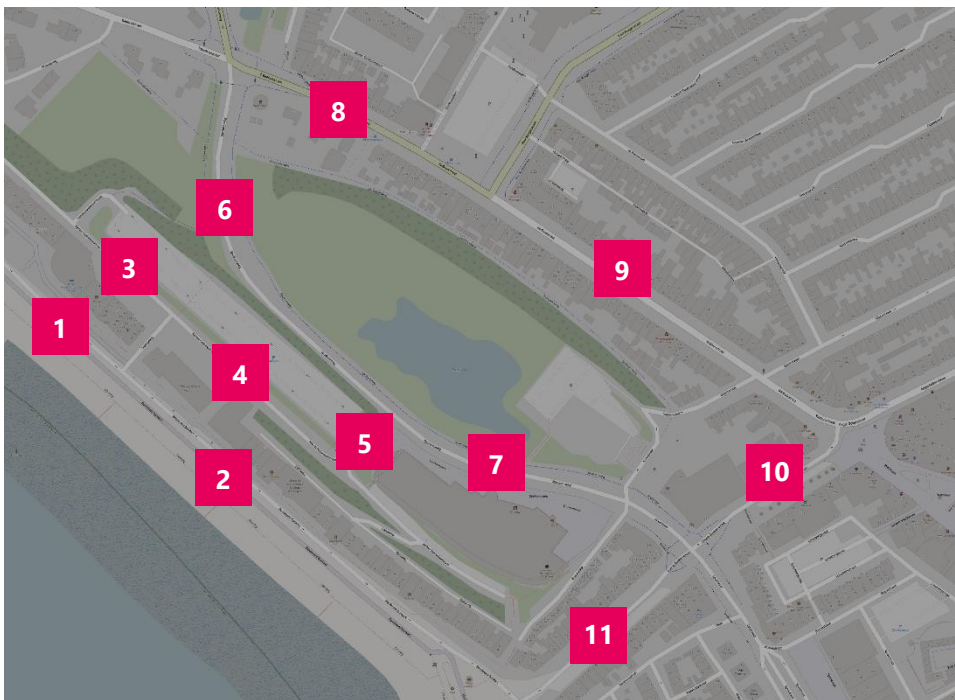
Figuur 3.1: Situering wegvakken

wegvak	Referentiesituatie 2040 (mvt/etm)	Plansituatie 2040 (mvt/etm)
11. Coosje Buskenstraat	2.100	2.200

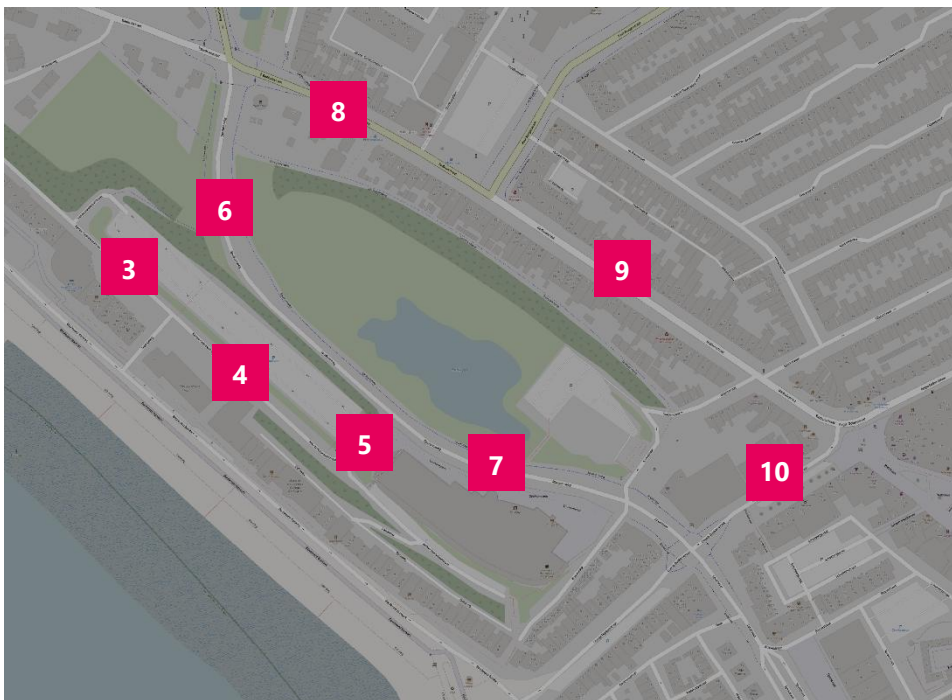
Figuur 3.3: Situering wegvakken

wegvak	snelheidstype	wegtype	boomfactor
8. Badhuisstraat	E Stadsweg (50 km/h)	2 Beide zijden bebouwd (zeer dicht op de weg)	1.00 geen/enkele bomen
9. Badhuisstraat	E Stadsweg (50 km/h)	2 Beide zijden bebouwd (zeer dicht op de weg)	1.25 meerdere bomen
10. Coosje Buskenstraat	C Stadsweg (30 km/h)	2 Beide zijden bebouwd (zeer dicht op de weg)	1.25 meerdere bomen
