## Nader onderzoek naar het voorkomen van de huismus op locatie [REDACTED]

Titel : Nader onderzoek beschermde aanwezigheid huismussen op de  
locatie in

Status rapport : **V1**  
Projectnummer :  
Datum uitgave : 9 mei 2025

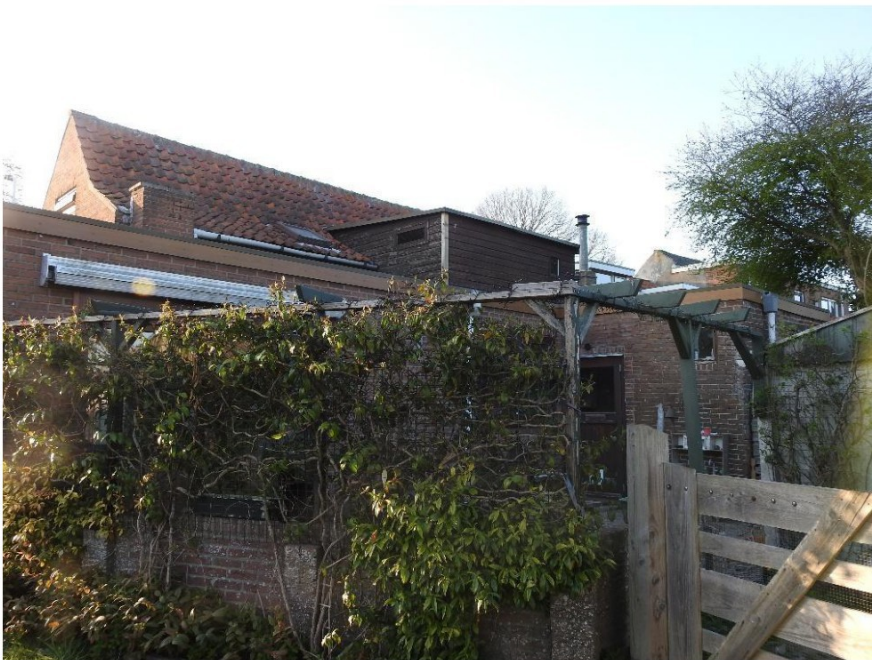
Foto 2. Achterzijde van het woonhuis.

Er is 1 broedplaats van de huismus vastgesteld. Deze is aan de tuinkant van de woning. Er is vastgesteld dat een mannetje met nestmateriaal vloog. In de tuin van de burens staat beplanting waar de mussen dekking in vinden. Deze beplanting wordt gehandhaafd. De beplanting in de tuin van de Burghsering 21 heeft geen functie voor huismussen. Deze bestaat uit tuinplanten. Deze beplanting zal voor aanvang van de sloop verwijderd worden (voor zover dit in de weg staat voor sloop en bouw). De broedplaats/verblijfplaats zal ongeschikt gemaakt worden door (of onder begeleiding van) een ecologisch deskundige. Dit zal gebeuren na de broedperiode (1 maart – 31 augustus), of dat vastgesteld is dat het nest niet in gebruik is. Na het broedseizoen geldt dat gestart mag worden met het ongeschikt maken van de nest- en rustplaatsen als geconstateerd is dat de nest(en) zijn verlaten en er geen sprake is van een koudeperiode. De nestplaats wordt nadat is vastgesteld is dat er geen mus in aanwezig is afgesloten met een plankje, een prop, of een borstel.

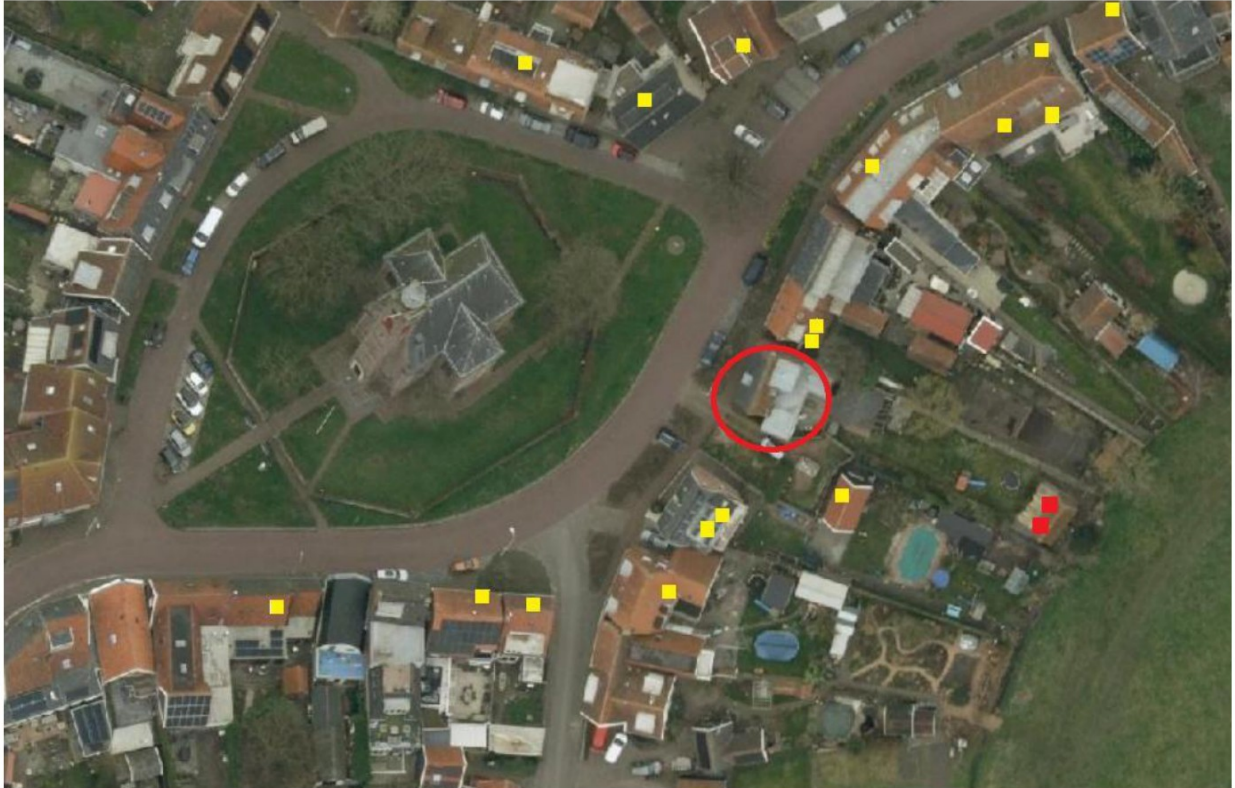
Figuur 2. Territoria (geel) in de omgeving van het plangebied (rood is plangebied en alternatieve tijdelijke nestkasten).

Er zijn in de omgeving 16 territoria van de huismus vastgesteld tijdens het onderzoek, zie figuur 2. De daken in de omgeving zijn bij ieder woonhuis geschikt als broedplaats. Er zijn in de woningen in het gebied nog dus nog voldoende alternatieve broedlocaties aanwezig. Dit betreft mogelijkheden onder dakpannen en onder zonnepanelen. Daarnaast zijn er 5 alternatieve broedlocaties aangebracht in de vorm van nestkasten, zie figuur 2 en bijlage 1. Deze kasten hangen op minimaal 3 meter hoogte en minimaal 1 meter uit elkaar. Ze hangen nabij dekking en nabij foerageergebied. Na de werkzaamheden zullen ook in het woonhuis weer mussen kunnen broeden. Dit in de vorm van een toegankelijk dak (na de 3<sup>e</sup> dakpan een vogelschot), of in de vorm

van minimaal 2 betonnen huismuskasten, zie bijlage 2. Deze het best op te hangen aan de kopgevel aan de noordzijde op minimaal 3 meter hoogte.
