Onderwerp:	<b>verkennend milieukundig bodemonderzoek volgens NEN-5740 Kerkweg nr. 14-22 en Cort van der Lindenstraat 1-21 te Bergentheim</b>
Projectnummer:	<b>24-M11303</b>
Opdrachtgever:	<b>BJZ.nu</b>
Datum:	<b>7-10-2024</b>

onderwerp	<b>verkennd milieukundig bodemonderzoek volgens NEN 5740 Kerkweg nr. 14-22 en Cort van der Lindenstraat 1-21 te Bergentheim</b>
datum	7-10-2024
projectnummer	24-M11303
in opdracht van	BJZ.nu Dokter van Wiechenweg 2 8025 BZ Zwolle
uitgevoerd door	Sigma Geo- & Milieutechniek B.V. Phileas Foggstraat 153 7825 AW Emmen tel: (0591) 659128

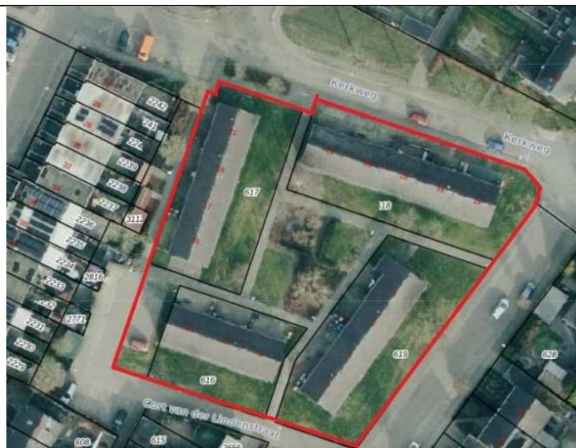
figuur 1: onderzoekslocatie (rood omlijnd)

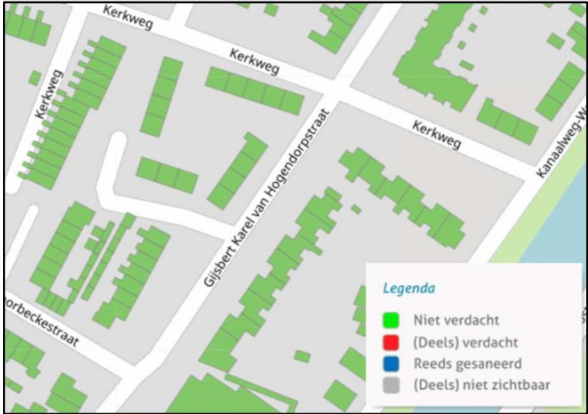
<p>figuur 2: asbestdakenkaart gemeente Hardenberg</p> <p>Er is geen informatie bekend omtrent de evt. aanwezigheid van asbest in de bodem t.p.v. het plangebied. In algemene zin wordt gesteld dat puinlagen en/of grondlagen waarin bijmenging van puin en/of ander sloopafval voorkomt worden verdacht voor aanwezigheid van asbest. Er bestaat altijd de mogelijkheid dat asbest (afval/puin) ed. is begraven. Op voorhand is hiervan geen informatie bekend.</p>
