Project: 23216KLR; AO Toepad (ongenummerd) Rotterdam  
Betreft: aanvullend bodemonderzoek  
Ons kenmerk: U24-0666  
Behandeld door: JL  
Uw kenmerk: -

## **Bijlage 1: situatieschets**

project: Toepad Rotterdam		bijlagennummer:	
omschrijving: SITUATIETEKENING		  <b>HOSTE MILIEUTECHNIEK BV</b>	
datum: 4 september 2024	getekend / controle: SaH		
schaal: 1 : 1.000 (A4)	projectnummer: 23216KLR

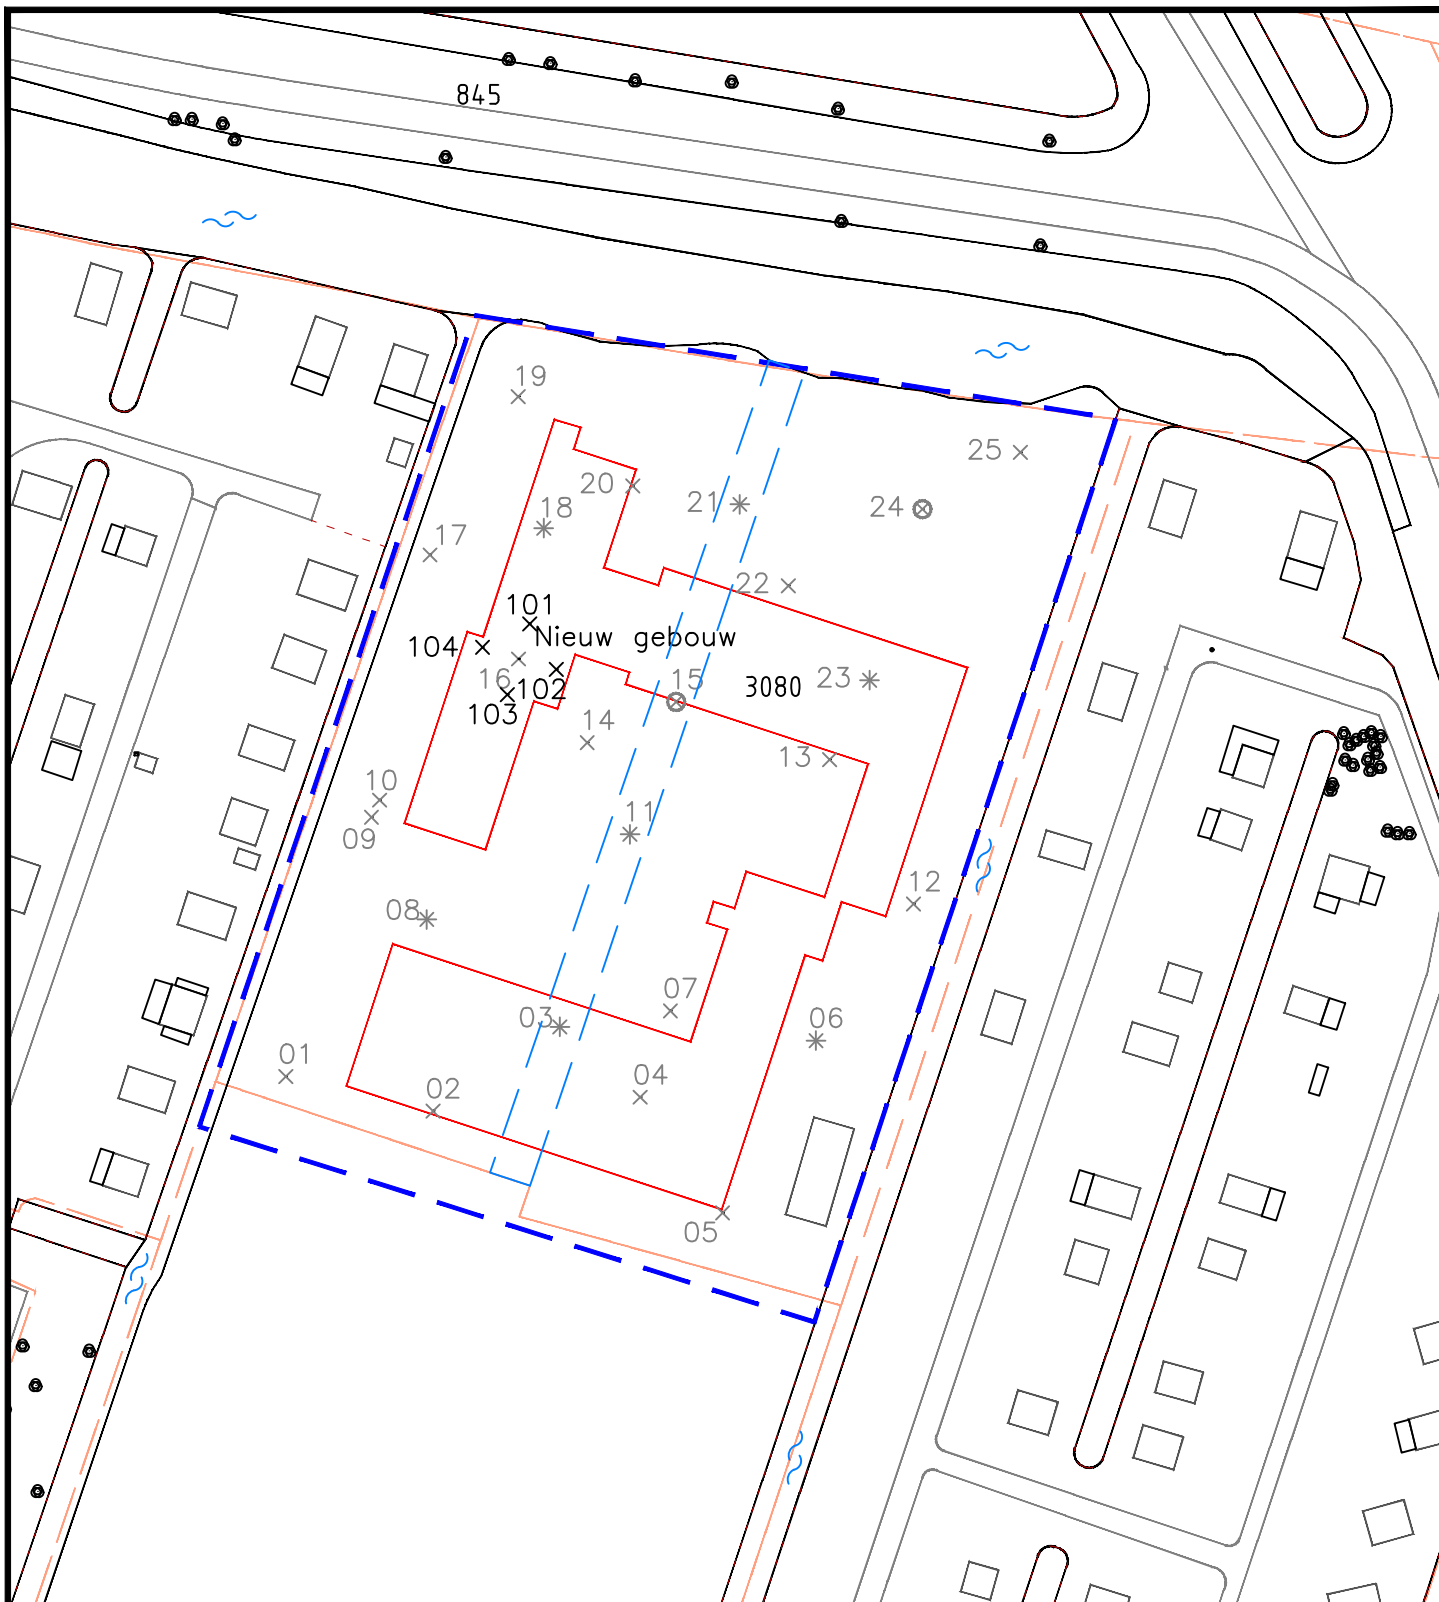
In bijlage 1 is een situatieschets bijgevoegd met hierop de situering van de boorpunten.

- x Boring tot tussen 0,5 en 1,0 m-mv
- x Boring tot tussen 0,5 en 0,7 m-mv
- \* Boring tot tussen 1,5 en 2,4 m-mv
- ⊗ Boring met peilbuis

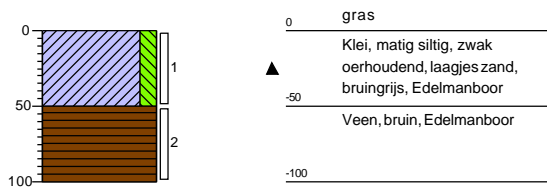
## Boring: 101

Tijdens het verrichten van de boringen is gebleken dat overeenkomstig boring 16 de bovenlaag tot 0,5 m-mv bestaat uit klei. Daaronder is de meeste boringen een veenlaag aangetroffen. De klei is van nature zwak oerhoudend en bevat geen overige bodemvreemde bijmengingen. Boring 104 wijkt hiervan iets af met van 0,4 tot 0,7 een sterk oerhoudende kleilaag.

Boormeester: Peter Hoste  
Datum: 27-8-2024

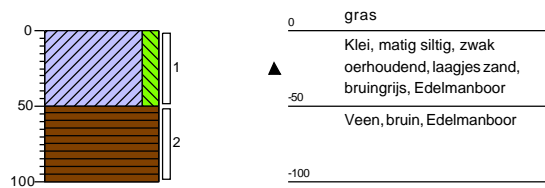
## Boring: 102

Boormeester: Peter Hoste  
Datum: 27-8-2024

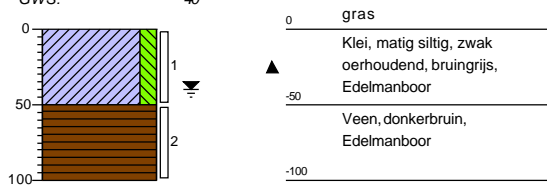
## Boring: 103

Boormeester: Peter Hoste  
Datum: 27-8-2024  
GWS: 40

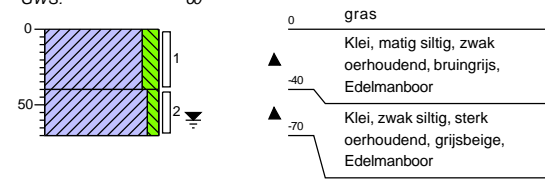
## Boring: 104

Uit de vier verrichte boringen rond boring 16 is gebleken dat de bovenlaag tot 0,5 m-mv bestaat uit klei en daaronder uit veen. De klei is van nature zwak oerhoudend en bevat geen overige bodemvreemde bijmengingen. Boring 104 wijkt hiervan iets af met van 0,4 tot 0,7 een sterk oerhoudende kleilaag.

Boormeester: Peter Hoste  
Datum: 27-8-2024  
GWS: 60
