## Laboratorium onderzoek dakpannen

Werk Vinkenstraat 22 te Arnhem

**Ons projectnummer** 10138835  
**Ons referentienummer** 25-0034

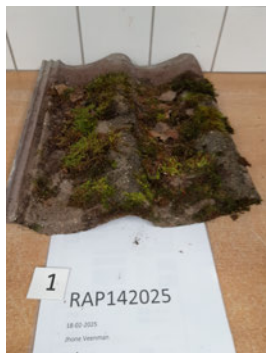
Constatering:

Voor de schoonmaak was er op alle pannen een zwarte vervuiling te zien. Ook is er sprake van alg- en veel mosaangroei.

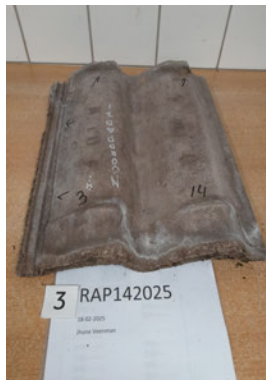
Constatering:

Op de achterzijde van de pannen is te zien dat de ribben, randen en nokken versleten en beschadigd zijn.  
De witte aanslag die te zien is op de achterkant van de pannen duidt op de aanwezigheid van vocht.

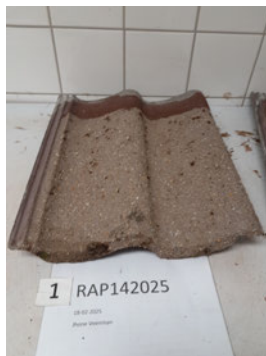
Constatering:

Na de schoonmaak is de verwerking van de oppervlakte goed te zien. Verder zijn er geen bijzonderheden geconstateerd.

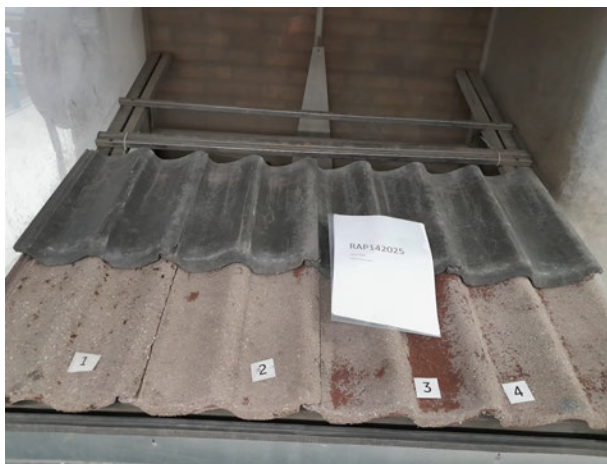
Constatering:  
Opstelling van de pan tijdens de regendaktest.

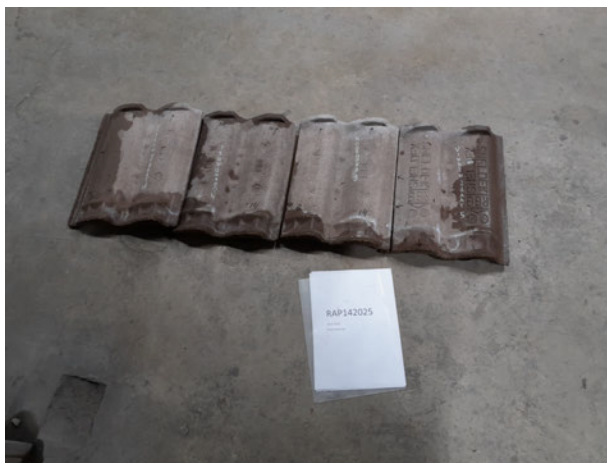
Constatering

De pannen zijn nat geworden op het dekkende gedeelte. De oorzaak hier van kan zijn dat de randen/ribben zodanig versleten zijn. Dat het de functie van de Pannen beïnvloedt
