Verkennd bodemonderzoek Broekstraat (ong.) te Molenschot (Gemeente Gilze en Rijen)

Aeres Milieu Projectnummer : AM24173-2
Status rapport : Definitief (versie 1)
Datum : 14 mei 2024

Adres onderzoekslocatie	: Broekstraat (ong.) te Molenschot
Gemeente	: Gilze en Rijen
Kadastrale registratie	: sectie H, nummer 2676 (gedeeltelijk)
Oppervlakte	: circa 10.875 m ²
Huidig gebruik van de locatie	: natuur / agrarisch
Toekomstig gebruik	: realisatie amfibieënpool

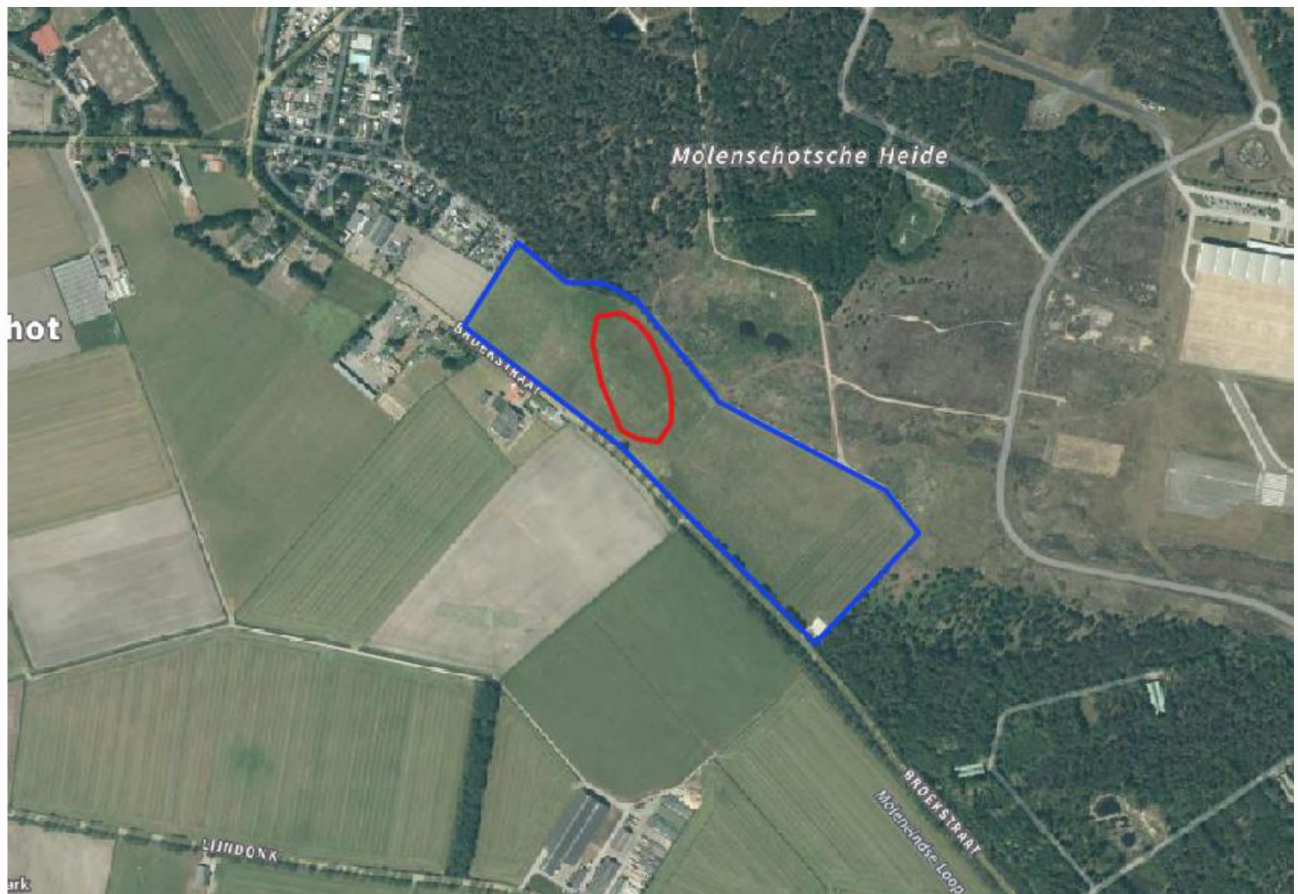
Afbeelding 1: Begrenzing onderzoekslocatie met in rood de locatie van de poel (bron luchtfoto: PDOK)

De onderzoekslocatie bevindt zich oostelijk in het buitengebied van Molenschot en westelijk van vliegveld Gilze-Rijen. Aanliggend zuidelijk grenst de Broekstraat en noordelijk de Molenschotsche heide. Kadastraal is de locatie bekend als gemeente Gilze en Rijen sectie H, nummer 2676 (gedeeltelijk). De coördinaten volgens het R.D. stelsel zijn X = 121.353 / Y = 398.081. Zie bijlage 1 voor een topografische kaart. Op onderstaande luchtfoto is de begrenzing van de onderzoekslocatie in rood weergegeven. De begrenzing van het plangebied van het vooronderzoek (rapport Aeres-Milieu met kenmerk AM24173, d.d. 04-04-2024) is blauw omkaderd.

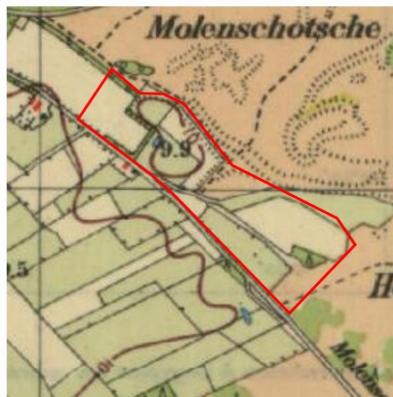
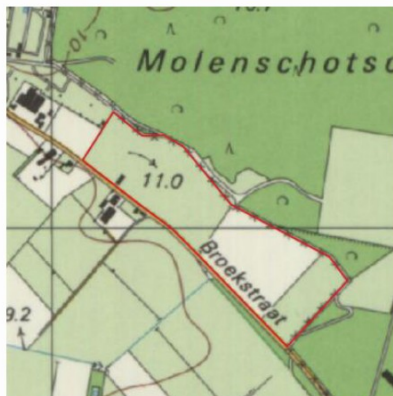
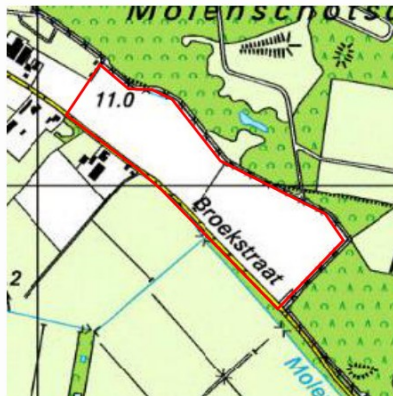
Afbeelding 2: Geraadpleegde historische kaarten (bron kaarten en luchtfoto's: topotijdreis.nl)

In het kader van het vooronderzoek is historisch kaartmateriaal bestudeerd. Uit kaartmateriaal van de geraadpleegde historische kaarten is af te leiden dat de onderzoekslocatie in het verleden grotendeels een heidegebied betrof met tot 1938 een ven centraal binnen de onderzoekslocatie. Westelijk bevond zich een weiland en zuidelijk van het ven loopt een zandweg in oostelijke richting met zuidelijk nabij de Broekstraat enkele weilanden. In de jaren 1960 is noordelijk een zandweg zichtbaar en is het ven in gebruik als weiland. Omstreeks 1970 is centraal tegenover de huidige boerderij (Broekstraat 92) een pand (stal?) zichtbaar tot begin jaren 1990 (op kaart van 1999 niet meer zichtbaar). Verder is het perceel altijd onbebouwd geweest. Omstreeks 1980 is het ven niet meer zichtbaar (opgehoogd) en is de gehele onderzoekslocatie in gebruik als agrarisch bouwland. Uit de historische luchtfoto's zijn enkele bijzonderheden waargenomen. Zo is er vanaf in elk geval 2006 tot 2022 zuidoostelijk op de onderzoekslocatie een depotlocatie (verhard met straattegels en stelconplaten) zichtbaar en is omstreeks 2014 een ondergrondse gasleiding aangelegd in noord-zuidrichting door het plangebied.
