**PROJECTLEIDERSSAMENVATTING**  
**CONVENTIONELE EXPLOSIEVEN**

Datum: 6 april 2020  
Kenmerk: BB20-057  
Aan: Mw. S. Capitano  
Van: dhr. F.G.J. Barink  
Betreft: PLS-CE Sectie L, perceel 1019 Haalderen

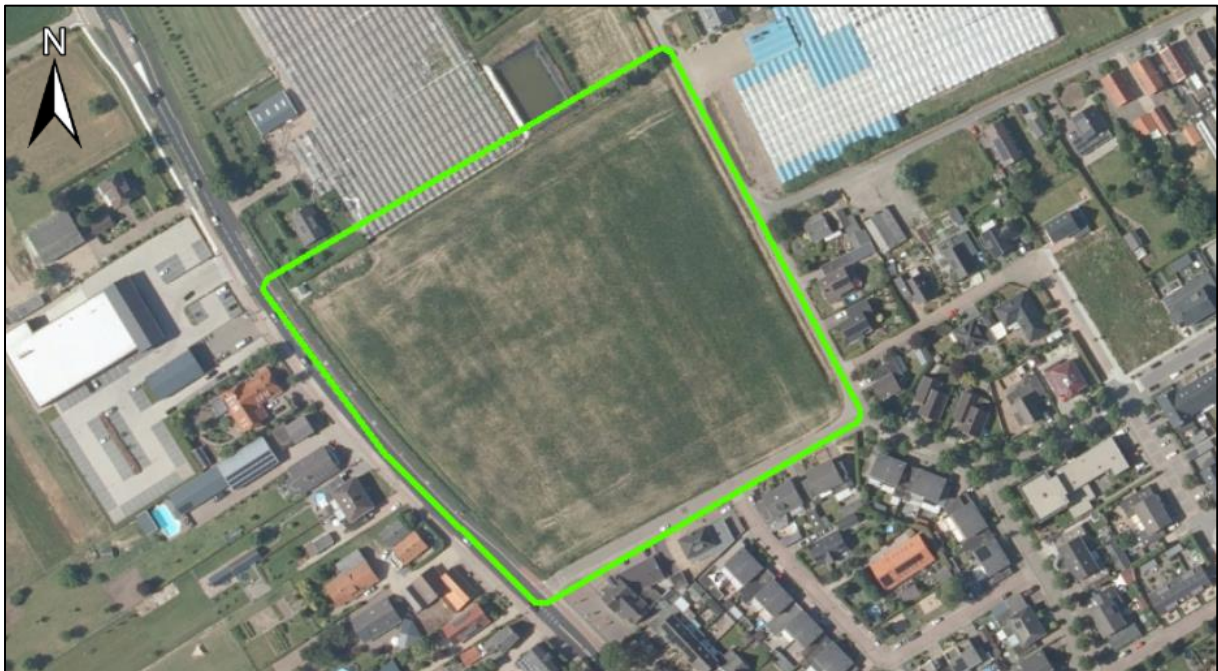
**Figuur 1.** Het projectgebied Sectie L, perceel 1019 (groen omlijnd) aan de Van der Mondeweg/Lage Zandsestraat te Haalderen. Bij de begrenzing van het projectgebied is een buffer van 5 meter in acht genomen. Bron satellietbeeld: World Imagery.

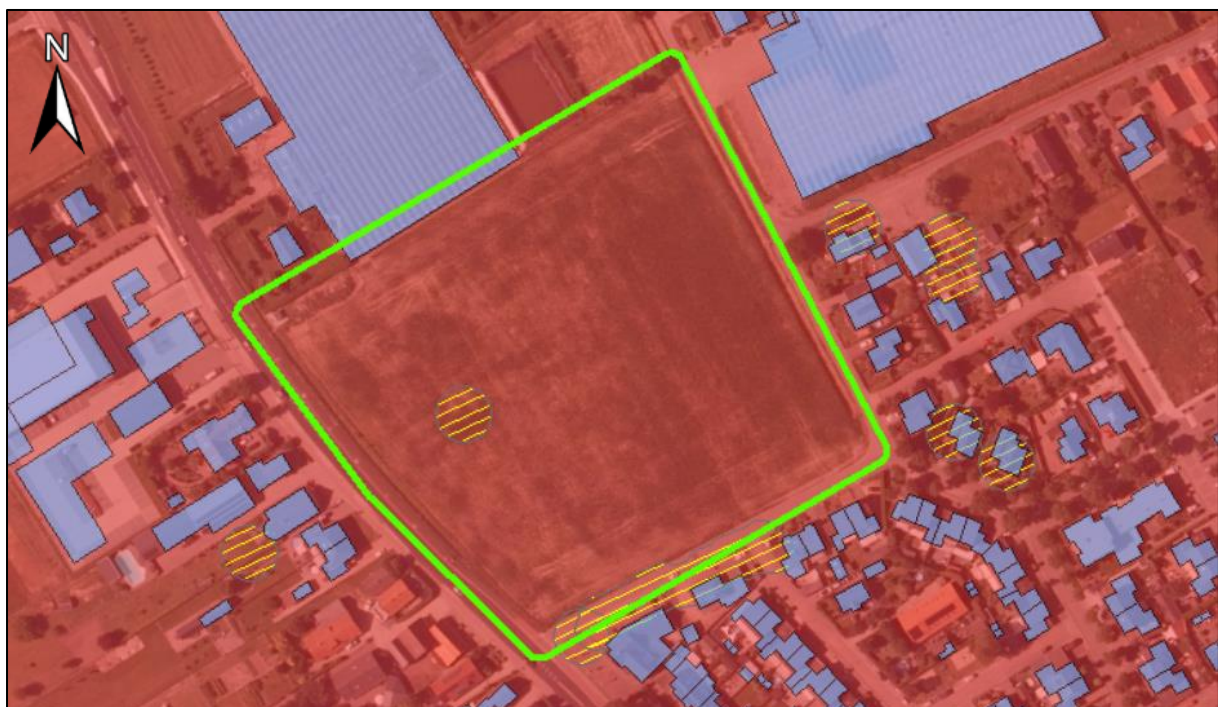
**Figuur 4.** De op basis van de hierboven genoemde indicaties vastgestelde verdachte gebieden. Binnen het gehele projectgebied (groen omlijnd) en in de (directe) omgeving is sprake van een verdacht gebied verschoten geschutmunitie. Verder is er binnen projectgebied sprake van een verdacht gebied achtergelaten KKM, hand- en geweergrenaten en munitie voor granaatwerpers en een verdacht gebied achtergelaten geschutmunitie. Grenzend aan het projectgebied zijn twee gebieden vrijgegeven. Buiten het projectgebied is eveneens sprake van naoorlogs geroerd gebied (blauw). Bron satellietbeeld: World Imagery.

Binnen de gemeente Lingewaard hebben sinds de Tweede Wereldoorlog diverse ontwikkelingen plaatsgevonden die van invloed zijn geweest op de bodem. Uit vergelijking van het historisch luchtfotomateriaal met de huidige situatie is gebleken dat de mate van naoorlogse bodemroering ter plaatse van het projectgebied betrekkelijk gering is gebleven. Slechts in de mate van begroeiing/beplanting (waaronder bomen) hebben sinds 1945 verschillende wijzigingen plaatsgevonden. De maaiveldhoogte ten tijde van de Tweede Wereldoorlog betrof circa 9,80m+NAP.
